Asbestinventarisatetest

Burgemeester Marresbaan 1, 3770 Riemst

Attestnummer : 20230811-000244.000

Niet-asbestveilig

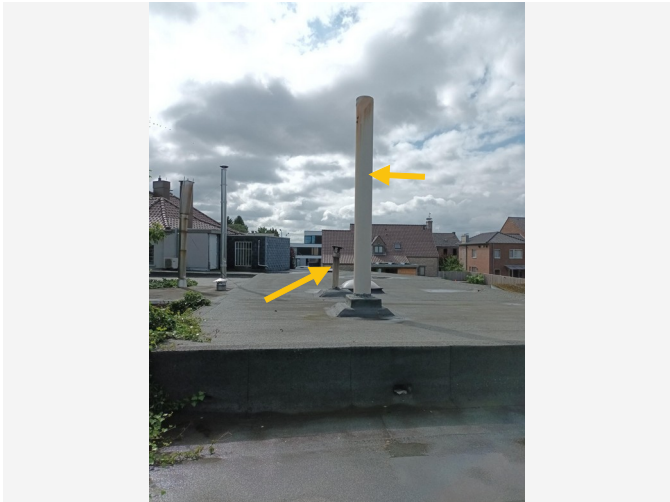
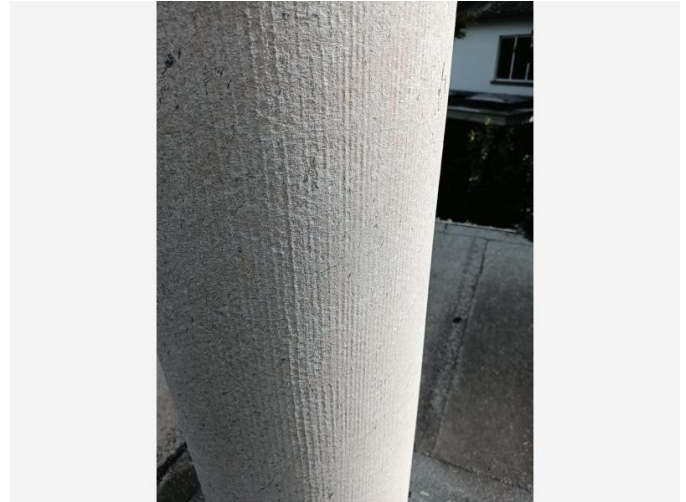
Fiche 2: Rookgaskanalen op plat dak werkplaats bakkerij.

Het asbestmateriaal valt onder de mijlpaal van 2034.

Eindbeoordeling materiaalrisico	Laag materiaalrisico en/of verlaagde kans op vezelvrijgave
---------------------------------	--

Identificatiemethode	Vaststelling zonder monstername
Destructieve handeling voor identificatie	Nee
Opmerking	Er is ook een windhoed aanwezig op 1 van de rookgaskanalen. 1 rookgaskannal is 4 meter hoog en 1 is 1 meter hoog met windhoed.

- Zorg voor een veilig beheer. Vermijd het beschadigen van het asbestmateriaal. Controleer de toestand jaarlijks op wijzigingen.

- Eenvoudige handelingen: mag via doe-het-zelf of door werknemer(s) met opleidingsattest eenvoudige handelingen
Beitel de toepassing voorzichtig los zonder breken, plaats in een asbestbag en breng naar een containerpark, het dragen van beschermende kledij is verplicht.

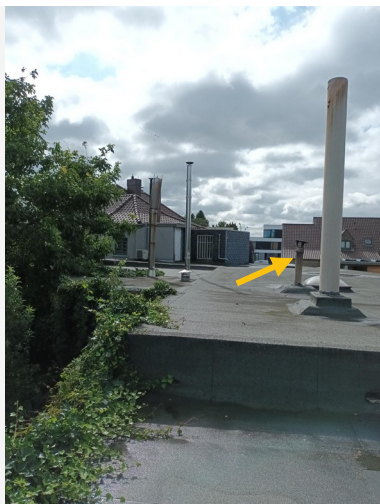
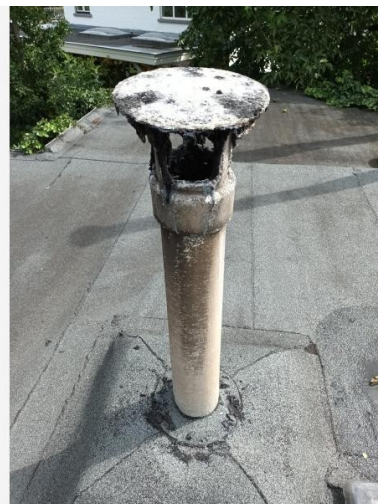
Het asbestmateriaal valt onder de mijlpaal van 2034.

Eindbeoordeling materiaalrisico	Verhoogd materiaalrisico en/of verhoogde kans op vezelvrijgave
---------------------------------	--

Gebondenheid	Categorie 1: hechtgebonden in oorsprong
Asbestsoort (vezeltype)	Crocidoliet aanwezig
Asbestconcentratie	Laag (< 50%)
Afschermingsgraad van het gehele materiaal	Geheel of deels vrij aan de buitenlucht
Toestand van het materiaal	Matig beschadigd, matig verweerd

Beschrijving	Windhoed op rookgaskanaal.
Omgeving	Buiten
Primaire drager	HVAC infrastructuur en uitrusting
Asbestmateriaal	Schouwhoed, ventilatiekap (anti-windval)
Bindmiddel van asbestmateriaal	Cement
Gebondenheid op basis van bindmiddel	Hecht
Hoeveelheid (gewicht - aantal)	<ul style="list-style-type: none">• 5,00 kg - 1 stuk
Totaal gewicht	5,00 kg
Eenvoudig bereikbaar	Ja
Bevestigingswijze	<ul style="list-style-type: none">• Geklemd• Verlijmd, ingegoten, versmeerd

Identificatiemethode	Vaststelling zonder monstername
Destructieve handeling voor identificatie	Nee
Opmerking	Het betreft een windhoed op een rookgaskanaal op het plat dak.

- Zorg voor een veilig beheer. Vermijd het beschadigen van het asbestmateriaal. Controleer de toestand jaarlijks op wijzigingen.

- Eenvoudige handelingen: mag via doe-het-zelf of door werknemer(s) met opleidingsattest eenvoudige handelingen
Maak de toepassing los zonder breken, plaats in een asbestbag en breng naar een containerpark, het dragen van beschermende kledij is verplicht.

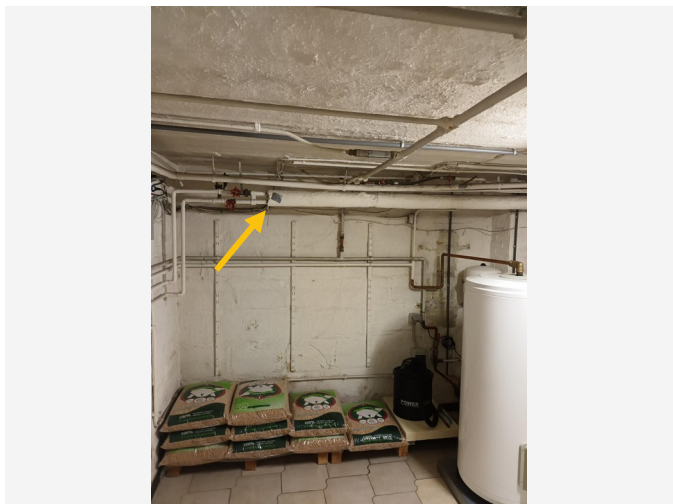
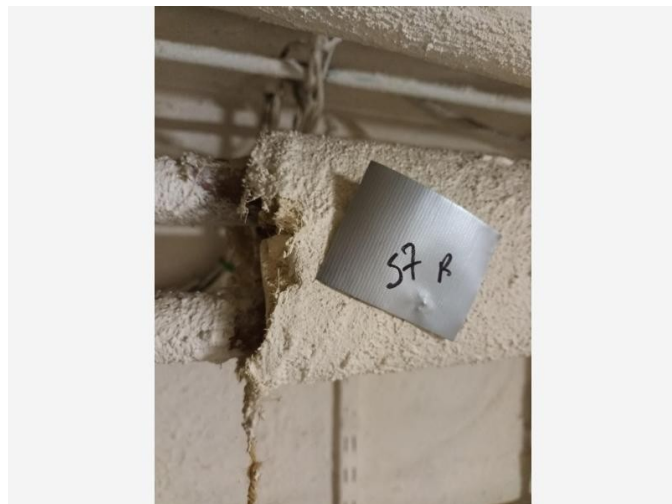
Het asbestmateriaal valt onder de mijlpaal van 2034.

Eindbeoordeling materiaalrisico	Verhoogd materiaalrisico en/of verhoogde kans op vezelvrijgave
---------------------------------	--

Gebondenheid	Categorie 2: niet-hechtgebonden met matrix
Asbestsoort (vezeltype)	Alleen chrysotiel
Asbestconcentratie	Hoog ($\geq 50\%$)
Afschermingsgraad van het gehele materiaal	Geheel of deels (ook) vrij aan de binnenlucht
Toestand van het materiaal	Licht beschadigd, licht verweerd. Intact materiaal type Pical – asbestboard of categorie III 'gebondenheid'

#	Type	Referentie	Resultaat
4.1	Mengmonster	S7	Chrysotiel

Beschrijving	Buisisolatie kelder ruimte rechte stukken.
Omgeving	Binnen
Primaire drager	HVAC infrastructuur en uitrusting
Asbestmateriaal	In-situ afwerkingslagen - Thermische isolatie
Bindmiddel van asbestmateriaal	Gips - kalk
Gebondenheid op basis van bindmiddel	Niet-hechtgebonden
Hoeveelheid (lengte - omtrek - dikte - aantal)	<ul style="list-style-type: none">12,00 m - 40,00 cm - 1,00 cm - 1 stuk

- Zorg voor een veilig beheer. Vermijd het beschadigen van het asbestmateriaal. Controleer de toestand jaarlijks op wijzigingen.

- Hermetische zone (erkend asbestverwijderaar)
Verwijdering HZ : Gipsisolatie wordt losgesneden van dragermateriaal (leiding), asbesthoudend gips zal gemakkelijk verbrossen en is losgebonden. Om geen asbestvezels te verspreiden naar de omgeving, dient dit in hermetische zone verwijderd te worden.

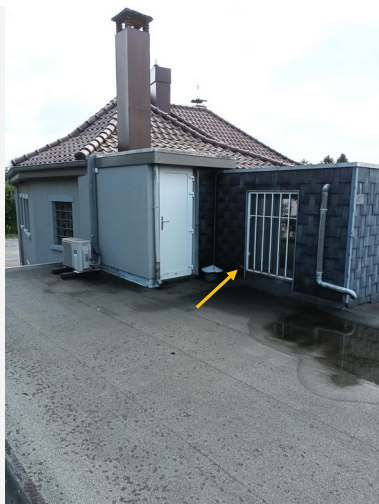
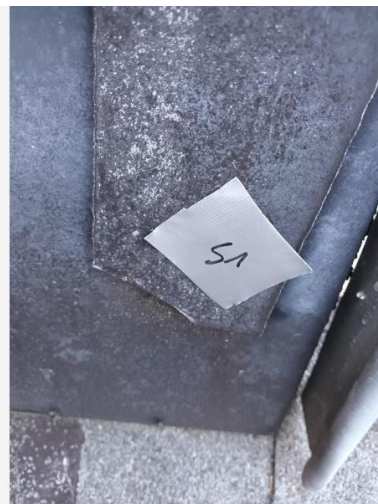
Het asbestmateriaal valt onder de mijlpaal van 2034.

Beschrijving	Gevelleien verdiep 1
Omgeving	Buiten

Primaire drager	Wand buitenschil
Asbestmateriaal	Dak- en gevelbekleding - Lei, shingle
Bindmiddel van asbestmateriaal	Cement
Gebondenheid op basis van bindmiddel	Hecht
Hoeveelheid (oppervlakte - aantal)	<ul style="list-style-type: none"> • 31,00 m² - 1 stuk
Totale oppervlakte	31,00 m ²
Eenvoudig bereikbaar	Ja
Bevestigingswijze	<ul style="list-style-type: none"> • Geklemd
Identificatiemethode	Vaststelling met monstername
Destructieve handeling voor identificatie	Nee

- Zorg voor een veilig beheer. Vermijd het beschadigen van het asbestmateriaal. Controleer de toestand jaarlijks op wijzigingen.

- Eenvoudige handelingen: mag via doe-het-zelf of door werknemer(s) met opleidingsattest eenvoudige handelingen

Verwijdering: Eenvoudige handeling doe-het zelf

dragen van de nodige beschermingsmiddelen (mondmasker ffp3, handschoenen, tyvec)

Indien mogelijk de ondervloer afdekken , leien voorzichtig verwijderen, extra fixeren, niet breken , niet gooien, onmiddellijk verpakken of voorzichtig in container met asbestbag plaatsen

Indien leien in slechte staat zijn en kans bestaat op breken : Eenvoudige handeling opgeleid personeel , alle werknemer(s) moeten wel beschikken over een opleidingsattest eenvoudige handelingen 8u

Ondervloer afdekken , leien voorzichtig verwijderen, extra fixeren, niet breken , niet gooien, onmiddellijk verpakken of voorzichtig in container met asbestbag plaatsen. De constructiebalken zullen ook gereinigd worden met vochtige doeken en hepa stofzuiger .

Bij leien geen storkokers gebruiken.

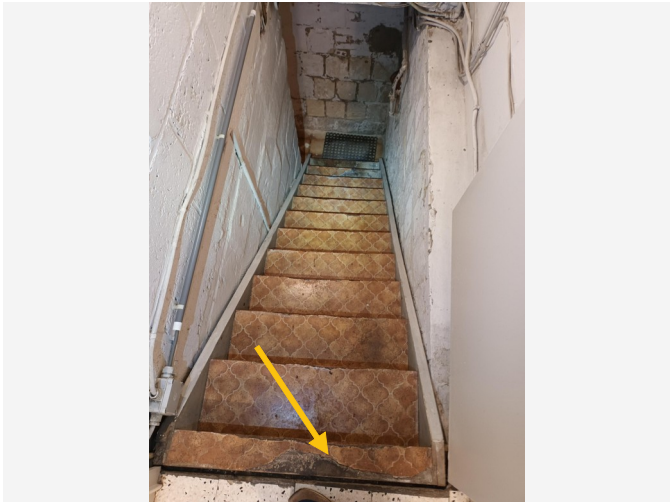
Fiche 7: Linolium op treden keldertrap bakkerij werkplaats.

Beschrijving	Linolium op treden keldertrap bakkerij werkplaats.
Omgeving	Binnen
Primaire drager	Vloer
Asbestmateriaal	Prefab - afwerking - Vloerzeil
Bindmiddel van asbestmateriaal	Kunststof of -hars
Gebondenheid op basis van bindmiddel	Hecht
Hoeveelheid (oppervlakte - aantal)	• 4,00 m ² - 1 stuk

- Hermetische zone (erkend asbestverwijderaar)
Bevestiging gelijmd (wit of zwarte lijm) : HZ Erkend saneerder . Bij het lostrekken van de vinyl zal de onderlaag scheuren. Een kartonnen onderlaag is losgebonden.

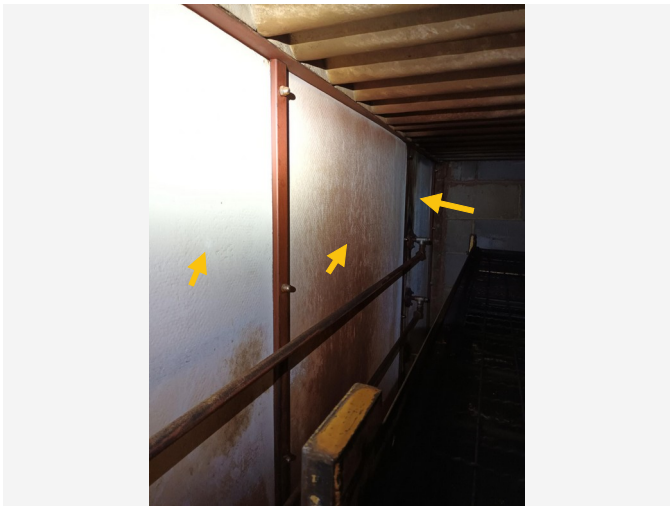
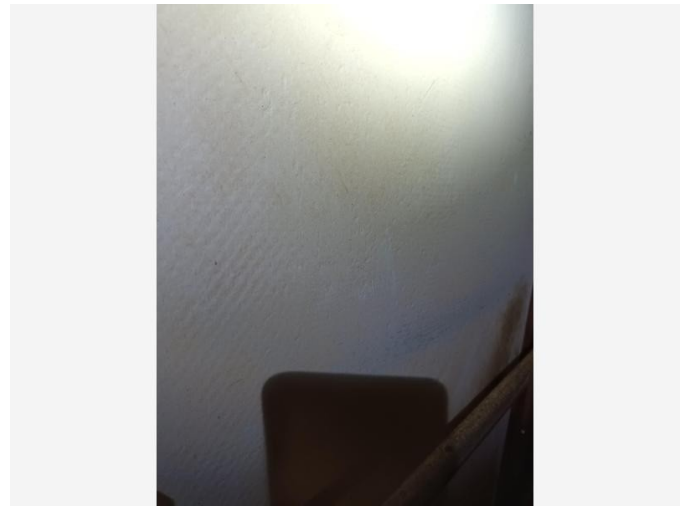
Beschrijving	Pical plaat in broodoven werkplaats bakkerij.
Omgeving	Binnen
Primaire drager	Binnenwand
Asbestmateriaal	Plaat, paneel, tablet - Type Pical
Bindmiddel van asbestmateriaal	Calciumsilicaat (brandwerend - Pical)
Gebondenheid op basis van bindmiddel	Niet-hechtgebonden
Hoeveelheid (oppervlakte - dikte - aantal)	<ul style="list-style-type: none"> 12,00 m² - 1,00 cm - 1 stuk
Totaal volume	0,12 m ³
Eenvoudig bereikbaar	<p>Nee</p> <ul style="list-style-type: none"> De verwijdering is niet mogelijk binnen normale beheers-, onderhoudscycli of binnen vergelijkbare stilstand.

Bevestigingswijze	<ul style="list-style-type: none">• Geklemd• Onbekend
Identificatiemethode	Vaststelling zonder monstername Motivatie: Groot risico op structurele gevolgschade (lekschade, werking installatie,...)
Destructieve handeling voor identificatie	Nee

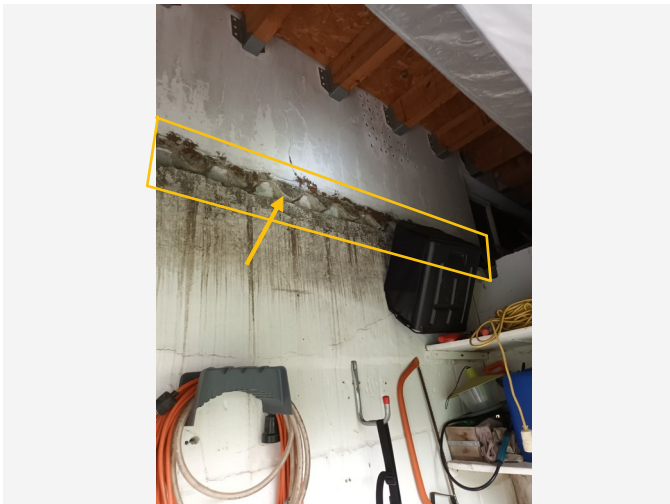
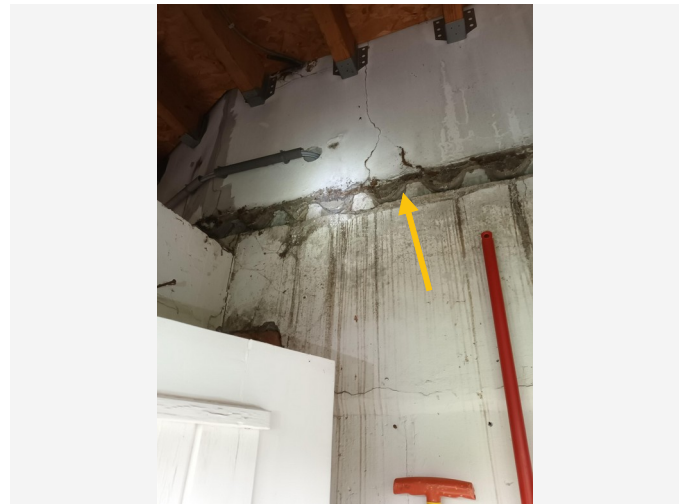
Beschrijving	ingekapselde golfplaat werkplaats bakkerij.
Omgeving	Binnen
Primaire drager	Schuin dak
Asbestmateriaal	Dak- en gevelbekleding - Golfplaat
Bindmiddel van asbestmateriaal	Cement
Gebondenheid op basis van bindmiddel	Hecht
Hoeveelheid (oppervlakte - aantal)	<ul style="list-style-type: none">• 10,00 m² - 1 stuk
Totale oppervlakte	10,00 m ²
Eenvoudig bereikbaar	Nee <ul style="list-style-type: none">• Het asbestmateriaal is bedekt (uitgezonderd laag verf, coating, behang, kunststof, textiel) en het wegnemen van het bedekkende materiaal kan niet zonder het bedekkende materiaal te beschadigen.

Bevestigingswijze	<ul style="list-style-type: none">• Verlijmd, ingegoten, versmeerd
Identificatiemethode	Vaststelling zonder monsternamen
Destructieve handeling voor identificatie	Nee
Opmerking	Het betreft een golfplaat ingekapseld tussen het roofing dak en het plafond van de bakkerij, het is moeilijk te zien om welke oppervlakte het zich hier handelt.

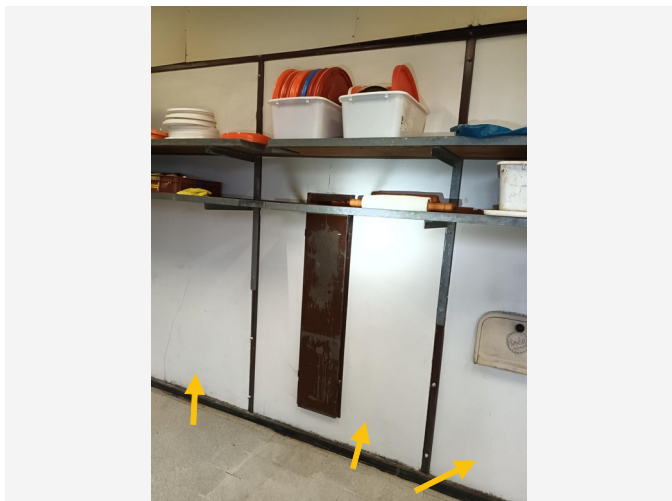
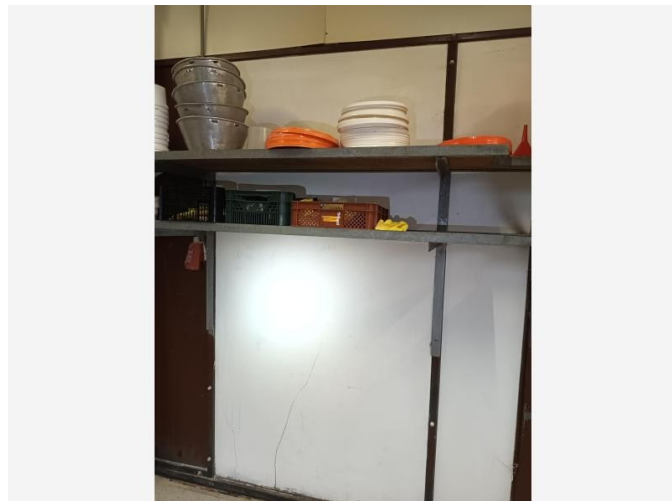
Fiche 11: Cementplaat tegen wand oven werkplaats bakkerij.

Beschrijving	Cementplaat tegen wand oven werkplaats bakkerij.
Omgeving	Binnen
Primaire drager	Binnenwand
Asbestmateriaal	Dak- en gevelbekleding - Plaat
Bindmiddel van asbestmateriaal	Cement
Gebondenheid op basis van bindmiddel	Hecht
Hoeveelheid (oppervlakte - dikte - aantal)	• 9,00 m ² - 1,00 cm - 1 stuk
Totaal volume	0,09 m ³
Eenvoudig bereikbaar	Ja
Bevestigingswijze	• Geklemd
Identificatiemethode	Vaststelling zonder monsternamen

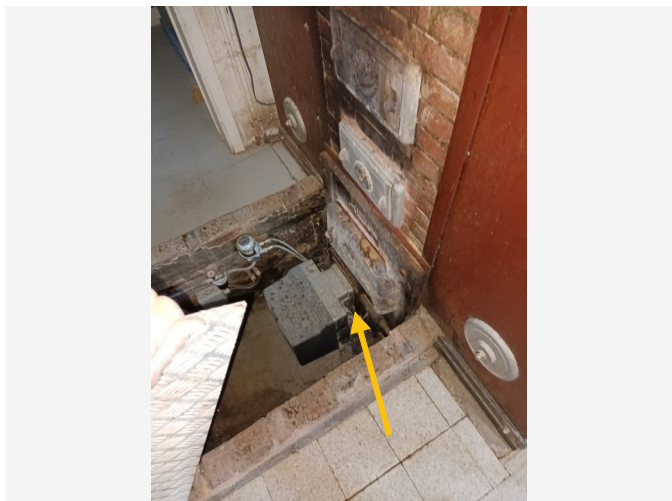
Fiche 14: Brander van broodoven in bakkerij werkplaats.

Identificatiemethode	Redelijk vermoeden
Primaire drager	HVAC infrastructuur en uitrusting
(Asbest)materiaal	Pakking, dichting
Bindmiddel	Karton - papier - viltachtig
Gebondenheid bindmiddel	Niet-hechtgebonden

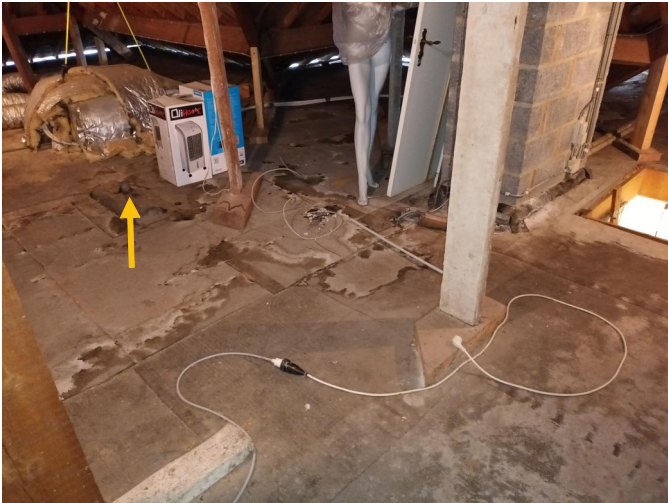
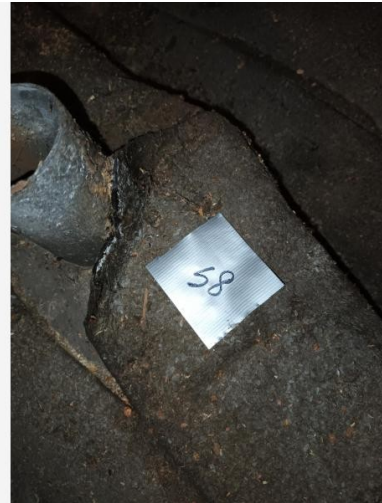
Fiche 18: Roofing op vloer van zolder.

Beschrijving	Roofing op vloer van zolder.
Omgeving	Binnen
Primaire drager	Vloer
Bindmiddel van materiaal	Bitumen (roofing, teer, asfalt)

Gebondenheid op basis van bindmiddel	Hecht
Hoeveelheid (oppervlakte - aantal)	• 127,00 m ² - 1 stuk
Totale oppervlakte	127,00 m ²
Identificatiemethode	Vaststelling met monstername
Destructieve handeling voor identificatie	Nee

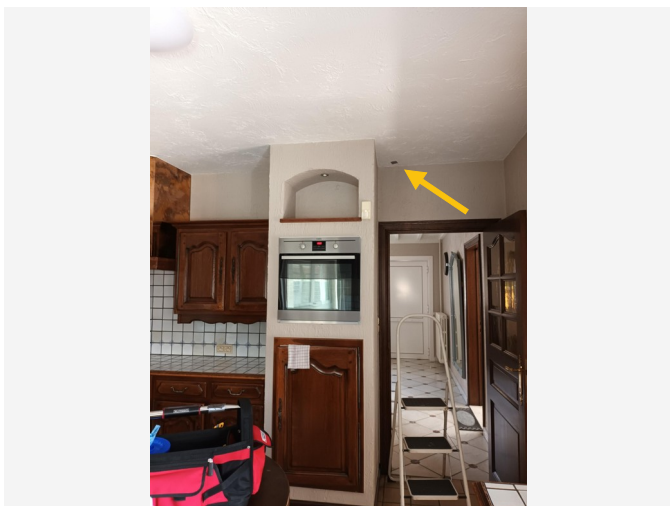
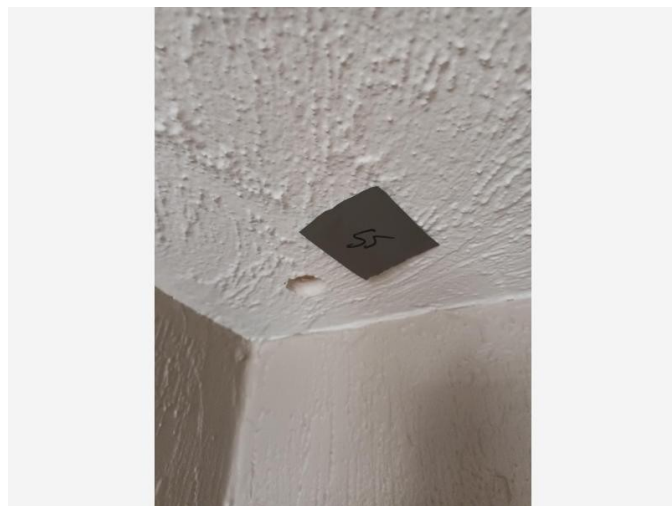
Beschrijving	Pleisterwerk plafond
Omgeving	Binnen

Primaire drager	Plafond
Bindmiddel van materiaal	Gips - kalk
Gebondenheid op basis van bindmiddel	Niet-hechtgebonden
Hoeveelheid (oppervlakte - dikte - aantal)	• 290,69 m ² - 1,00 cm - 1 stuk
Totaal volume	2,907 m ³
Identificatiemethode	Vaststelling met monstername
Destructieve handeling voor identificatie	Nee
Opmerking	Staal genomen in keuken, garage en traphal, cv ruimte was niet mogelijk.

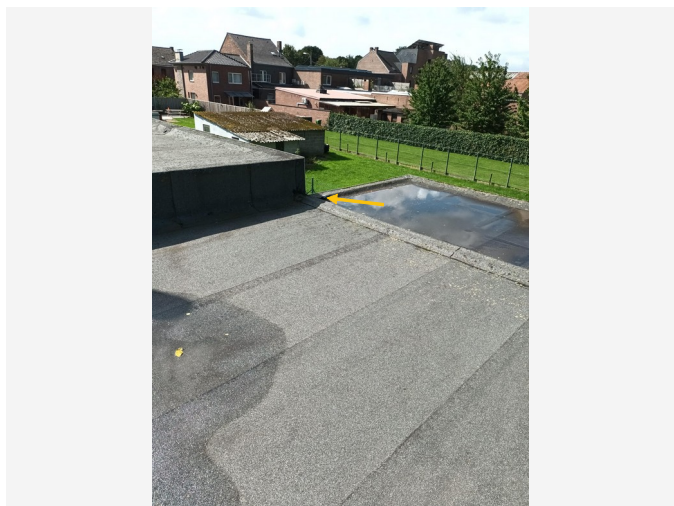
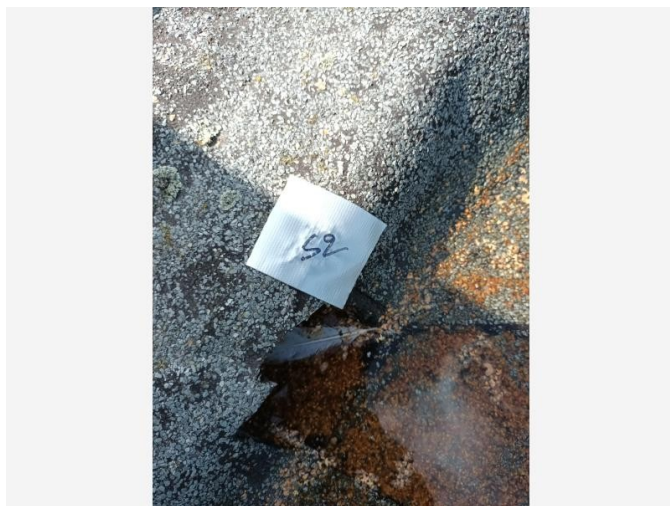
Beschrijving	Roofing platte daken achterbouw.
Omgeving	Buiten
Primaire drager	Plat dak
Bindmiddel van materiaal	Bitumen (roofing, teer, asfalt)

Gebondenheid op basis van bindmiddel	Hecht
Hoeveelheid (oppervlakte - aantal)	• 370,00 m ² - 1 stuk
Totale oppervlakte	370,00 m ²
Identificatiemethode	Vaststelling met monsternamen
Destructieve handeling voor identificatie	Nee
Opmerking	Exclusief de tuinberging, deze is gebouwd in 2020. De overkapping vooraan het huis bestaat uit roofing tegels die niet asbest verdacht zijn.

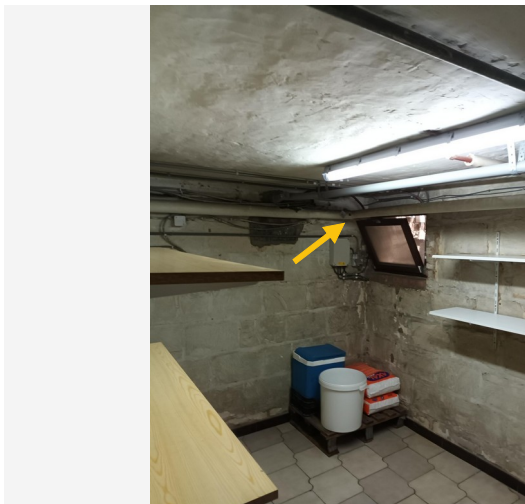
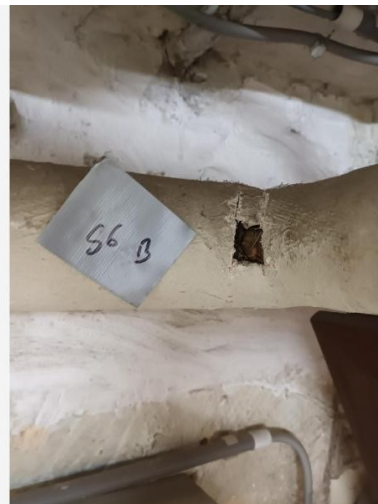
Beschrijving	Buisisolatie kelder bochten.
Omgeving	Binnen
Primaire drager	HVAC infrastructuur en uitrusting
Bindmiddel van materiaal	Gips - kalk

Gebondenheid op basis van bindmiddel	Niet-hechtgebonden
Hoeveelheid (lengte - omtrek - dikte - aantal)	<ul style="list-style-type: none"> • 2,50 m - 40,00 cm - 1,00 cm - 1 stuk
Totaal volume	0,01 m ³
Identificatiemethode	Vaststelling met monstername
Destructieve handeling voor identificatie	Nee
Opmerking	<p>De rechte stukken leidingisolatie zijn wel positief getest op aanwezigheid van asbest.</p> <p>De bochten zullen samen met de rechte stukken verwijderd worden.</p>

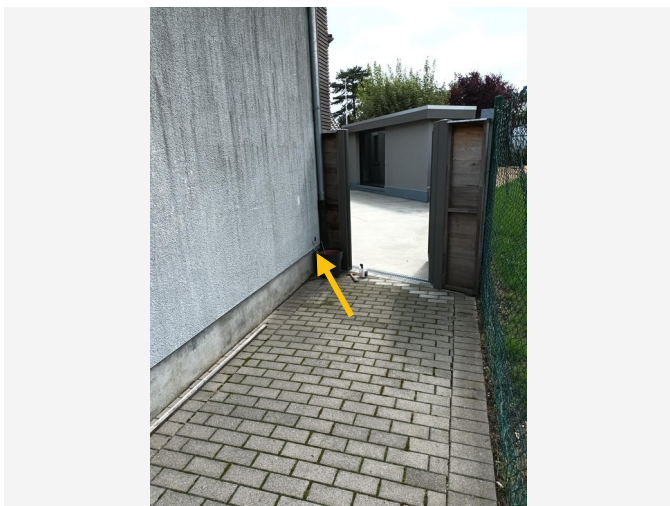
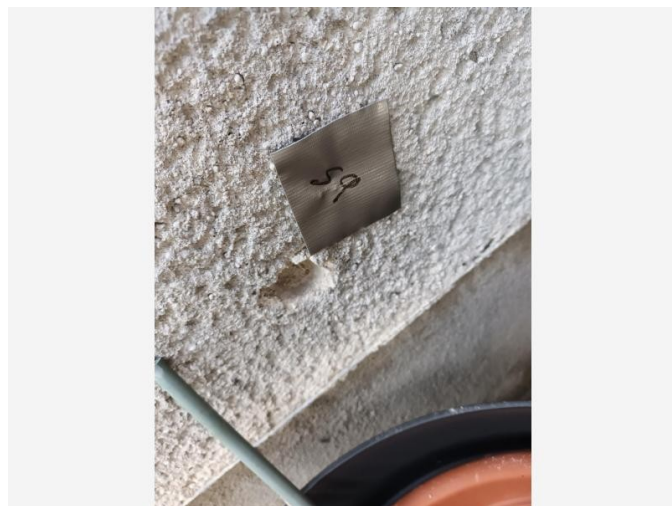
Fiche 23: Crepi buiten gevel.

Geen asbest
