Asbestinventarisatetest

71022H1351/00W000

Attestnummer : 20250130-000010.000

Niet-asbestveilig

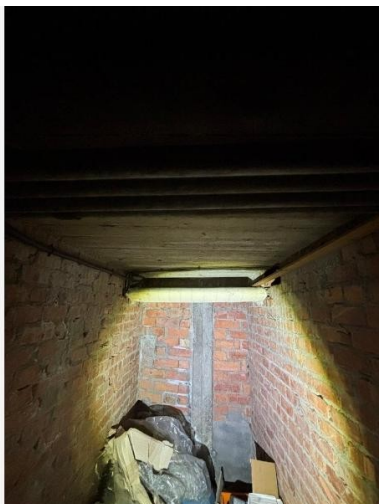
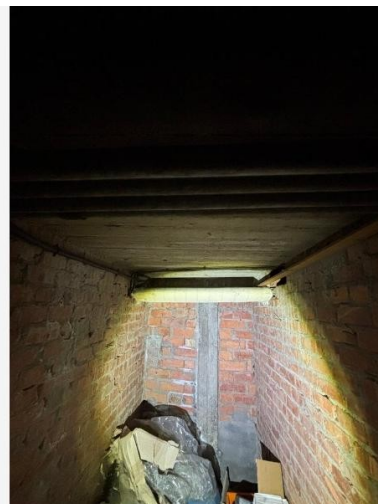
Voorzichtig zijn bij het betreden van de kelder, buizen niet aanraken.

Eindbeoordeling materiaalrisico	Verhoogd materiaalrisico en/of verhoogde kans op vezelvrijgave
Opmerking	Lokaal, beperkt vrije vezelbundels zichtbaar, bijvoorbeeld aan openingen

Gebondenheid	Categorie 2: niet-hechtgebonden met matrix
Asbestsoort (vezeltype)	Crocidoliet aanwezig
Asbestconcentratie	Laag (< 50%)
Afschermingsgraad van het gehele materiaal	Geheel of deels (ook) vrij aan de binnenlucht
Toestand van het materiaal	Licht beschadigd, licht verweerd. Intact calciumsilicaatmateriaal of categorie III 'gebondenheid'

Beschrijving	leidingisolatie kelder Asbest
Omgeving	Binnen
Primaire drager	Sanitaire infrastructuur en uitrusting (toe- en afvoer)
Asbestmateriaal	In-situ afwerkingslagen - Thermische isolatie
Bindmiddel van asbestmateriaal	Gips - kalk
Gebondenheid op basis van bindmiddel	Niet-hechtgebonden
Hoeveelheid (lengte - omtrek - dikte - aantal)	<ul style="list-style-type: none">• 1,00 m - 11,00 cm - 1,00 cm - 1 stuk
Totaal volume	0,001 m ³
Eenvoudig bereikbaar	Ja
Bevestigingswijze	<ul style="list-style-type: none">• Verlijmd, ingegoten, versmeerd
Identificatiemethode	Vaststelling zonder monstername Motivatie: Op vraag van de eigenaar-opdrachtgever werd geen monstername uitgevoerd
Destructieve handeling voor identificatie	Nee
Opmerking	Monstername werd reeds voor ander appartementen uitgevoerd & resultaat was asbesthoudend.

Het asbestmateriaal valt onder de mijlpaal van 2034.

Verwijderen

- Zorg voor een veilig beheer. Vermijd het beschadigen van het asbestmateriaal. Controleer de toestand jaarlijks op wijzigingen.
- Scherm in afwachting van verwijdering het asbestmateriaal af van luchtstromingen en verstoring: bijvoorbeeld door het te verpakken, te fixeren, af te dekken, signalisatie - afbakening aan te brengen, ...

- Hermetische zone (erkend asbestverwijderaar)
Meer informatie over wie wat mag verwijderen op www.ovam.be

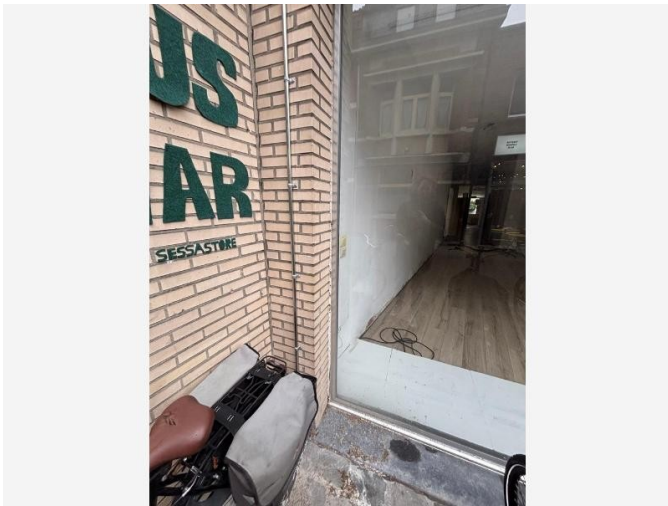
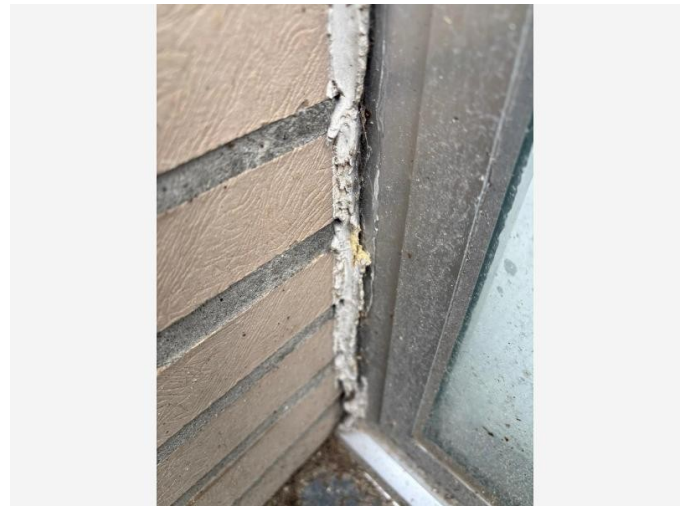
Eindbeoordeling materiaalrisico	Laag materiaalrisico en/of verlaagde kans op vezelvrijgave
---------------------------------	--

Gebondenheid	Categorie 1: hechtgebonden in oorsprong
Asbestsoort (vezeltype)	Alleen chrysotiel
Asbestconcentratie	Laag (< 50%)
Afschermingsgraad van het gehele materiaal	Geheel of deels vrij aan de buitenlucht
Toestand van het materiaal	Licht beschadigd, licht verweerd. Intact calciumsilicaatmateriaal of categorie III 'gebondenheid'

#	Type	Referentie	Resultaat
2.1	Puntmonster	w mastiek	Chrysotiel

Beschrijving	Mastiek
Omgeving	Buiten
Primaire drager	Wandopening verticaal (raam, deur, ...)
Asbestmateriaal	In-situ afwerkingslagen - Pasta, stopverf, voegsel, stopsel, vulsel, mastiek, katten, ...
Bindmiddel van asbestmateriaal	Kitten, mastiek, pasta
Gebondenheid op basis van bindmiddel	Hecht
Hoeveelheid (gewicht - aantal)	<ul style="list-style-type: none">• 1,20 kg - 1 stuk
Totaal gewicht	1,20 kg
Eenvoudig bereikbaar	Ja
Bevestigingswijze	<ul style="list-style-type: none">• Verlijmd, ingegoten, versmeerd
Identificatiemethode	Vaststelling met monstername
Destructieve handeling voor identificatie	Nee
Opmerking	Deze oppervlakte, volumes en gewichten zijn niet gemeten, maar geschat op basis van een benadering van de aanwezige katten (de opgegeven hoeveelheden mogen niet gebruikt worden als maatstaf voor heffingen).

Het asbestmateriaal valt onder de mijlpaal van 2040.

Zorgvuldig beheren

- Zorg voor een veilig beheer. Vermijd het beschadigen van het asbestmateriaal. Controleer de toestand jaarlijks op wijzigingen.

- Eenvoudige handelingen: mag via doe-het-zelf of door werknemer(s) met opleidingsattest eenvoudige handelingen
Meer informatie over wie wat mag verwijderen op www.ovam.be

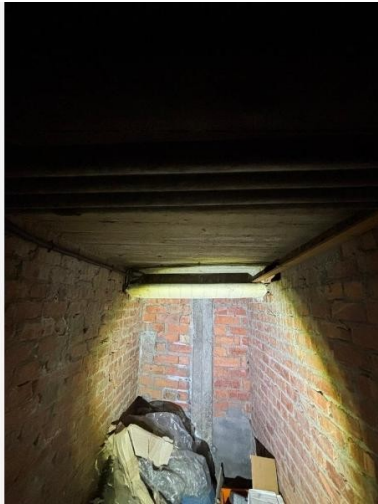
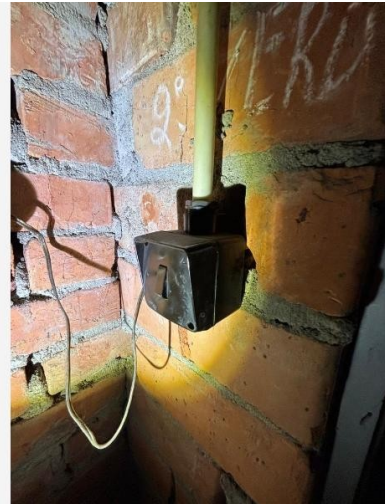
Eindbeoordeling materiaalrisico	Laag materiaalrisico en/of verlaagde kans op vezelvrijgave
---------------------------------	--

Gebondenheid	Categorie 1: hechtgebonden in oorsprong
Asbestsoort (vezeltype)	Crocidoliet aanwezig
Asbestconcentratie	Laag (< 50%)
Afschermingsgraad van het gehele materiaal	Geheel of deels (ook) vrij aan de binnenlucht
Toestand van het materiaal	Onbeschadigd, niet verweerd

Beschrijving	Bakeliet schakelaar
Omgeving	Binnen
Primaire drager	Communicatie en elektrische infrastructuur en uitrusting
Asbestmateriaal	Plaat, paneel, tablet - Type Bakeliet
Bindmiddel van asbestmateriaal	Kunststof of -hars
Gebondenheid op basis van bindmiddel	Hecht
Hoeveelheid (oppervlakte - dikte - aantal)	<ul style="list-style-type: none"> • 0,40 m² - 0,30 cm - 1 stuk
Totaal volume	0,001 m ³
Eenvoudig bereikbaar	Ja
Bevestigingswijze	<ul style="list-style-type: none"> • Geschroefd
Identificatiemethode	Vaststelling zonder monsternamen
Destructieve handeling voor identificatie	Nee
Opmerking	Deze oppervlakte werd niet gemeten, maar geschat op basis van een benadering voor alle aanwezige schakelaars. Deze schatting mag niet worden gebruikt als maatstaf voor heffingen. Als deskundige hebben wij geverifieerd dat het materiaal inderdaad bakeliet betreft en geen harde PVC. Bakeliet wordt door ons beschouwd als een asbestverdachte toepassing, aangezien het in veel gevallen asbesthoudend is. We hebben echter geen staalname uitgevoerd om de functionaliteit van de schakelaars niet in gevaar te brengen.

Het asbestmateriaal valt onder de mijlpaal van 2040.

Zorgvuldig beheren

- Zorg voor een veilig beheer. Vermijd het beschadigen van het asbestmateriaal. Controleer de toestand jaarlijks op wijzigingen.

- Eenvoudige handelingen: mag via doe-het-zelf of door werknemer(s) met opleidingsattest eenvoudige handelingen
Raadpleeg de actuele wetgeving op de website van OVAM. Onder strikte voorwaarden kan het eventueel toegestaan zijn om deze toepassing zelf te verwijderen. Bij twijfel wordt echter sterk aangeraden om een erkende asbestverwijderaar te raadplegen. Zorg er bovendien voor dat u zich goed informeert via de websites van OVAM en andere officiële bronnen over de vereiste persoonlijke beschermingsmaatregelen en de richtlijnen voor het veilig verwijderen van asbest.

Houd er rekening mee dat deze toepassingen vaak onder spanning staan. Het is daarom aan te raden om ook een elektricien te raadplegen, aangezien het werken aan of verwijderen van deze toepassingen specifieke technische kennis vereist.

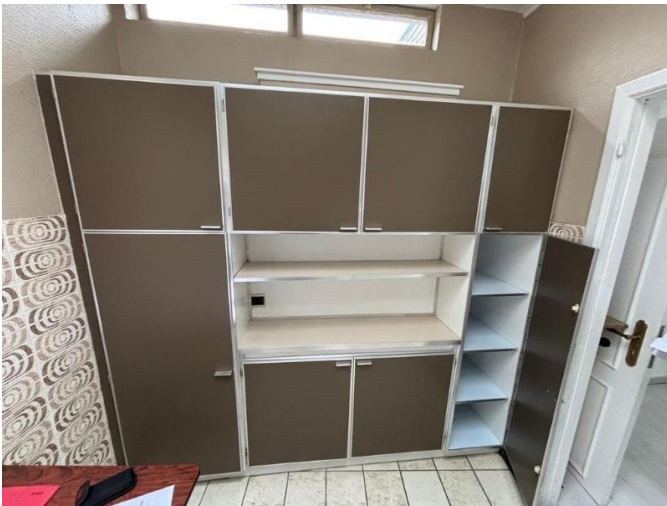
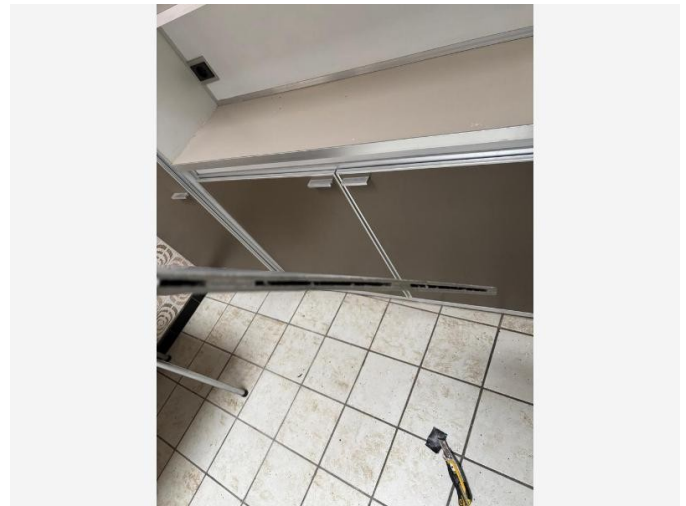
Snijden in asbestmateriaal kan vezelvrijgave veroorzaken

Eindbeoordeling materiaalrisico	Zeer laag materiaalrisico en/of zeer lage kans op vezelvrijgave
---------------------------------	---

Gebondenheid	Categorie 1: hechtgebonden in oorsprong
Asbestsoort (vezeltype)	Alleen chrysotiel
Asbestconcentratie	Laag (< 50%)
Afschermingsgraad van het gehele materiaal	Geheel of deels (ook) vrij aan de binnenlucht
Toestand van het materiaal	Onbeschadigd, niet verweerd

Beschrijving	Keuken asbestcement
Omgeving	Binnen
Primaire drager	keuken
Asbestmateriaal	Plaat, paneel, tablet - Geëmailleerd, type Glasal
Bindmiddel van asbestmateriaal	Cement
Gebondenheid op basis van bindmiddel	Hecht
Hoeveelheid (oppervlakte - dikte - aantal)	<ul style="list-style-type: none">• 30,00 m² - 0,20 cm - 1 stuk
Totaal volume	0,06 m ³
Eenvoudig bereikbaar	Ja
Bevestigingswijze	<ul style="list-style-type: none">• Geschroefd
Identificatiemethode	Vaststelling zonder monstername
Destructieve handeling voor identificatie	Nee
Opmerking	volledige keuken bestaande uit asbestplaten, inclusief leggers & werktablet

Het asbestmateriaal valt onder de mijlpaal van 2040.

Zorgvuldig beheren

- Zorg voor een veilig beheer. Vermijd het beschadigen van het asbestmateriaal. Controleer de toestand jaarlijks op wijzigingen.

- Eenvoudige handelingen: mag via doe-het-zelf of door werknemer(s) met opleidingsattest eenvoudige handelingen
Meer informatie over wie wat mag verwijderen op www.ovam.be

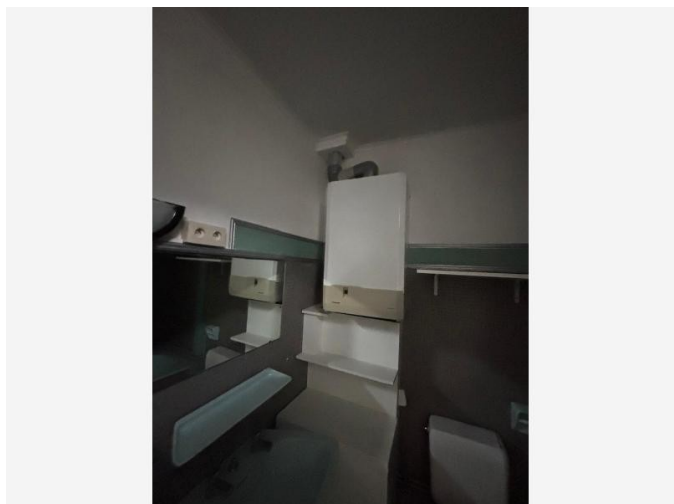
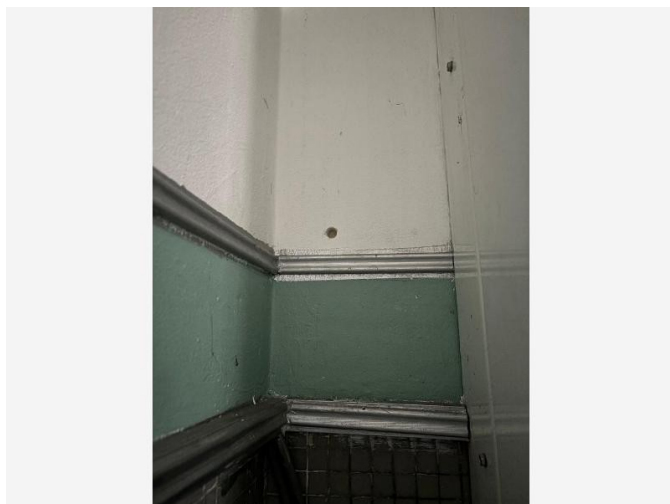
Geen asbest

#	Type	Referentie	Resultaat
5.1	Mengmonster	1	Geen asbest

Beschrijving	Pleisterwerk muren woonst
Omgeving	Binnen
Primaire drager	Binnenwand
Bindmiddel van materiaal	Gips - kalk
Gebondenheid op basis van bindmiddel	Niet-hechtgebonden
Hoeveelheid (oppervlakte - dikte - aantal)	• 108,00 m ² - 1,00 cm - 1 stuk
Totaal volume	1,08 m ³
Identificatiemethode	Vaststelling met monsternamen
Destructieve handeling voor identificatie	Nee

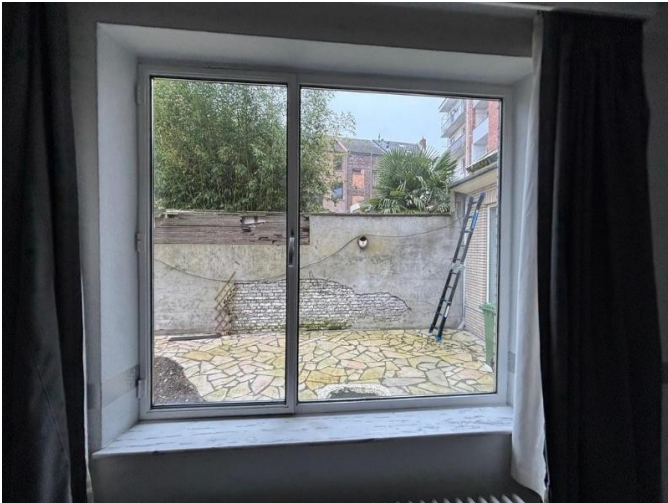
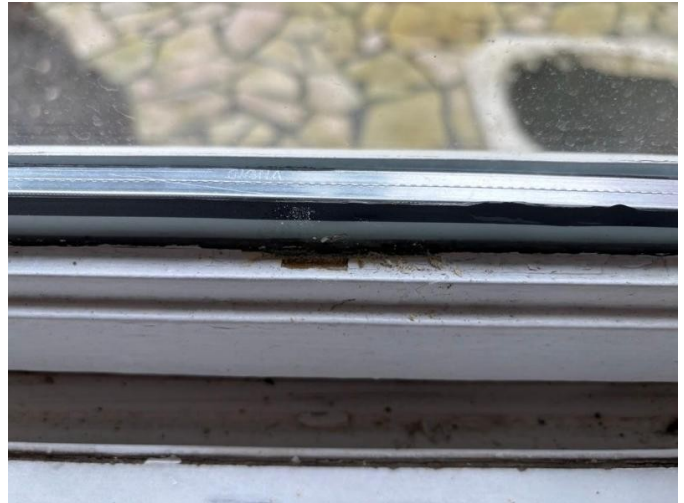
Geen asbest

#	Type	Referentie	Resultaat
6.1	Puntmonster	mastiek	Geen asbest

Beschrijving	Kitramen (tussen glas en profiel)
Omgeving	Grenst aan binnen- en buitenlucht
Primaire drager	Wandopening verticaal (raam, deur, ...)
Bindmiddel van materiaal	Kitten, mastiek, pasta
Gebondenheid op basis van bindmiddel	Hecht
Hoeveelheid (gewicht - aantal)	<ul style="list-style-type: none">• 1,20 kg - 1 stuk
Totaal gewicht	1,20 kg
Identificatiemethode	Vaststelling met monstername
Destructieve handeling voor identificatie	Nee
Opmerking	Deze oppervlakte, volumes en gewichten zijn niet gemeten, maar geschat op basis van een benadering van de aanwezige kitten (de opgegeven hoeveelheden mogen niet gebruikt worden als maatstaf voor heffingen).

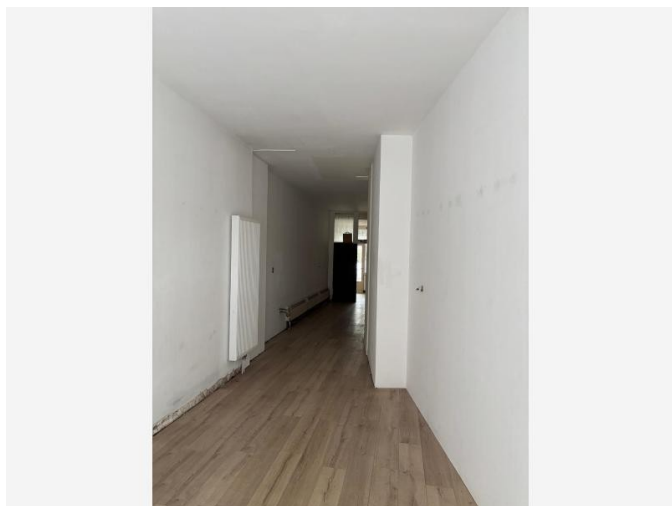
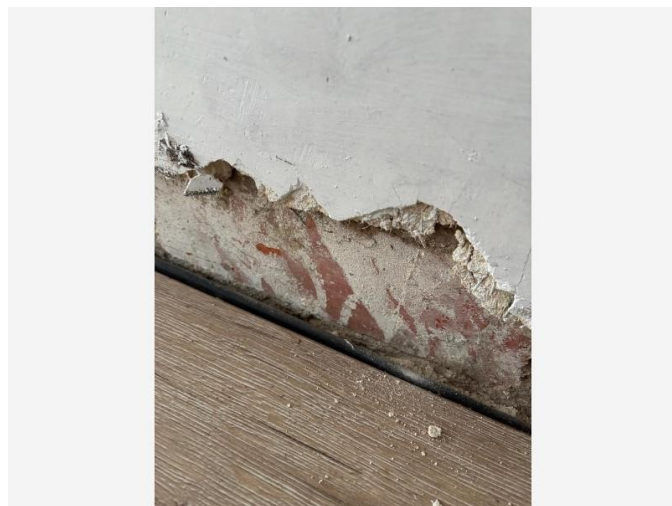
Geen asbest

#	Type	Referentie	Resultaat
7.1	Mengmonster	W1	Geen asbest

Beschrijving	Pleisterwerk muren winkel
Omgeving	Binnen
Primaire drager	Binnenwand
Bindmiddel van materiaal	Gips - kalk
Gebondenheid op basis van bindmiddel	Niet-hechtgebonden
Hoeveelheid (oppervlakte - dikte - aantal)	• 90,00 m ² - 1,00 cm - 1 stuk
Totaal volume	0,90 m ³
Identificatiemethode	Vaststelling met monstername
Destructieve handeling voor identificatie	Nee

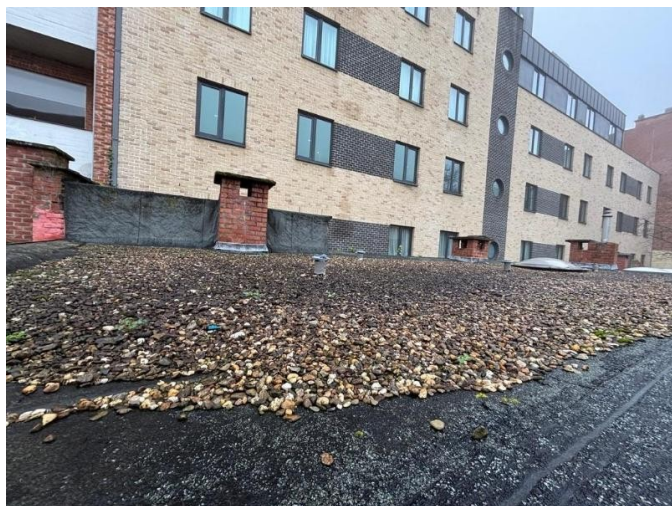
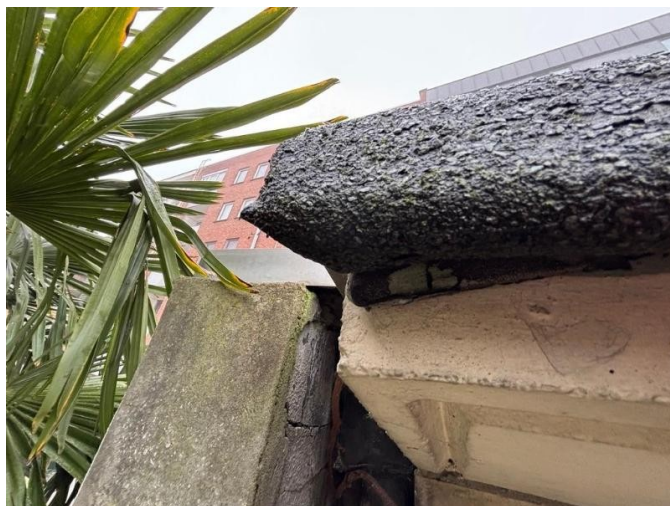
Fiche 8: Roofing plat dak

Geen asbest

#	Type	Referentie	Resultaat
8.1	Puntmonster	roofing	Geen asbest

Beschrijving	Roofing plat dak
Omgeving	Buiten
Primaire drager	Plat dak
Bindmiddel van materiaal	Bitumen (roofing, teer, asfalt)
Gebondenheid op basis van bindmiddel	Hecht
Hoeveelheid (oppervlakte - aantal)	• 90,00 m ² - 1 stuk
Totale oppervlakte	90,00 m ²
Identificatiemethode	Vaststelling met monstername
Destructieve handeling voor identificatie	Nee
Opmerking	Deze oppervlakte, volumes en gewichten zijn niet gemeten, maar geschat op basis van een benadering van de aanwezige roofing (de opgegeven hoeveelheden mogen niet gebruikt worden als maatstaf voor heffingen). Om gevolgschade en lekkages te voorkomen en niet destructief te werk te gaan, is alleen de toplaag bemonsterd. We kunnen geen uitspraak doen over de onderliggende lagen. Bij renovatie of sloop dient er een destructief onderzoek uitgevoerd te worden van de roofing.

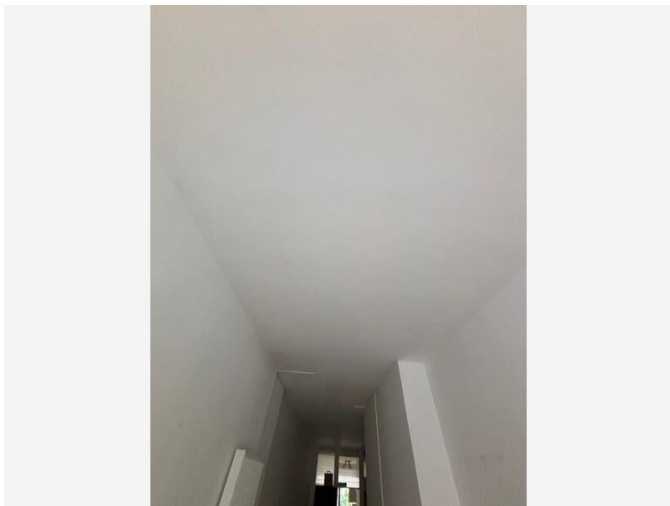
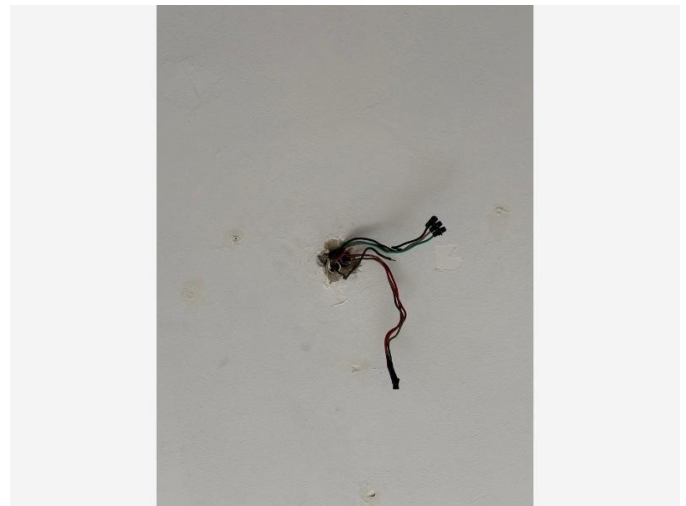
Geen asbest

#	Type	Referentie	Resultaat
9.1	Mengmonster	W2	Geen asbest

Beschrijving	Pleisterwerk plafonds winkel
Omgeving	Binnen
Primaire drager	Plafond
Bindmiddel van materiaal	Gips - kalk
Gebondenheid op basis van bindmiddel	Niet-hechtgebonden
Hoeveelheid (oppervlakte - dikte - aantal)	• 90,00 m ² - 1,00 cm - 1 stuk
Totaal volume	0,90 m ³
Identificatiemethode	Vaststelling met monsternamen
Destructieve handeling voor identificatie	Nee

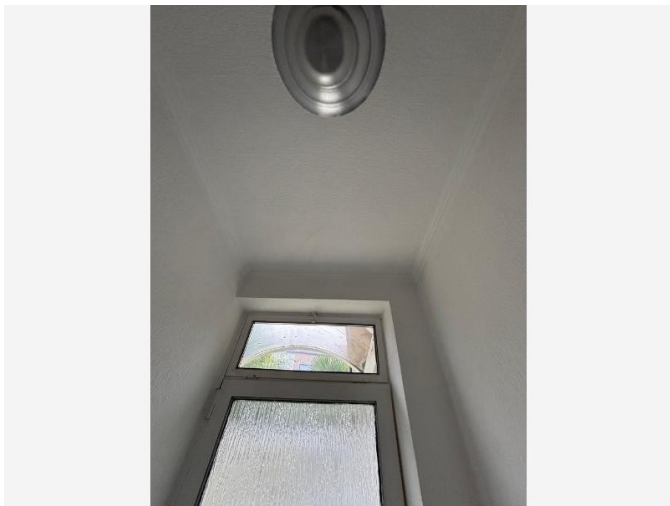
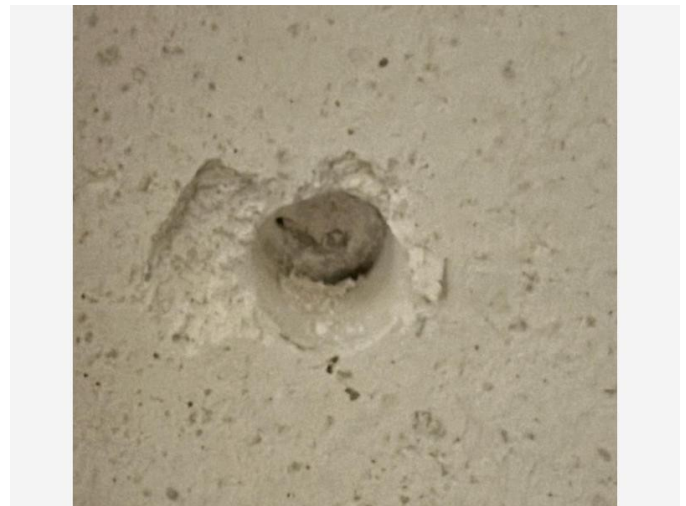
Geen asbest

#	Type	Referentie	Resultaat
10.1	Mengmonster	2	Geen asbest

Beschrijving	Pleisterwerk plafonds woonst
Omgeving	Binnen
Primaire drager	Plafond
Bindmiddel van materiaal	Gips - kalk
Gebondenheid op basis van bindmiddel	Niet-hechtgebonden
Hoeveelheid (oppervlakte - dikte - aantal)	• 90,00 m ² - 1,00 cm - 1 stuk
Totaal volume	0,90 m ³
Identificatiemethode	Vaststelling met monstername
Destructieve handeling voor identificatie	Nee

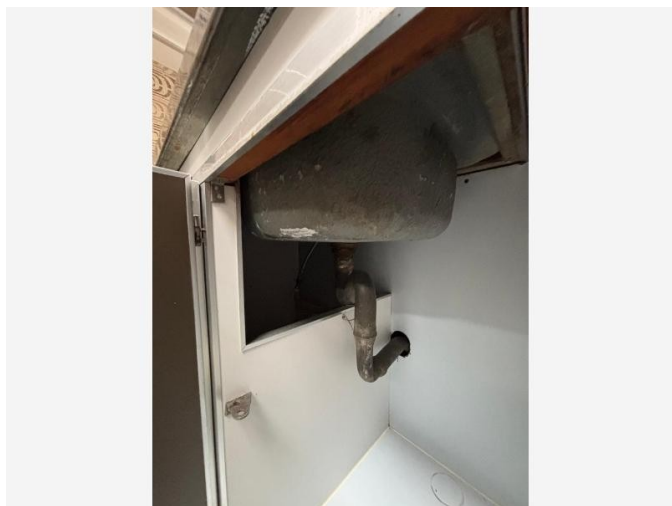
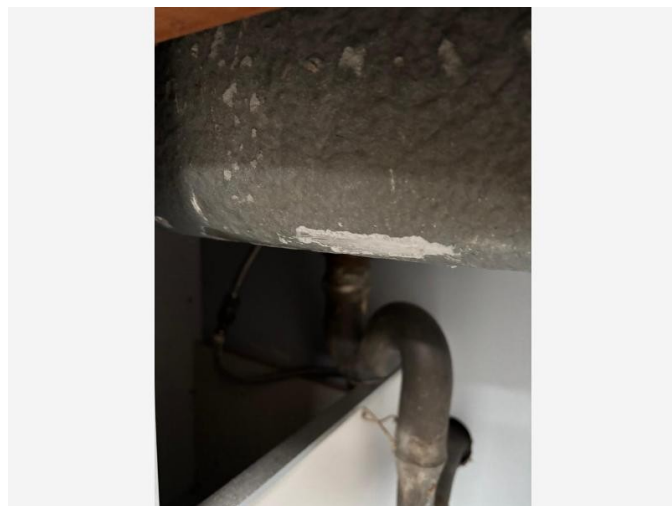
Geen asbest

#	Type	Referentie	Resultaat
11.1	Puntmonster	smeersels	Geen asbest

Beschrijving	Smeersel pompenbak
Omgeving	Binnen
Primaire drager	Sanitaire infrastructuur en uitrusting (toe- en afvoer)
Bindmiddel van materiaal	Bitumen (roofing, teer, asfalt)
Gebondenheid op basis van bindmiddel	Hecht
Hoeveelheid (oppervlakte - dikte - aantal)	• 0,10 m ² - 0,10 cm - 1 stuk
Totaal volume	< 0,001 m ³
Identificatiemethode	Vaststelling met monstername
Destructieve handeling voor identificatie	Nee
