# Asbestinventarisatetest

Viséweg 7/1, 3790 Voeren

Attestnummer : 20240308-000017.000

Uitgegeven op : 08.03.2024

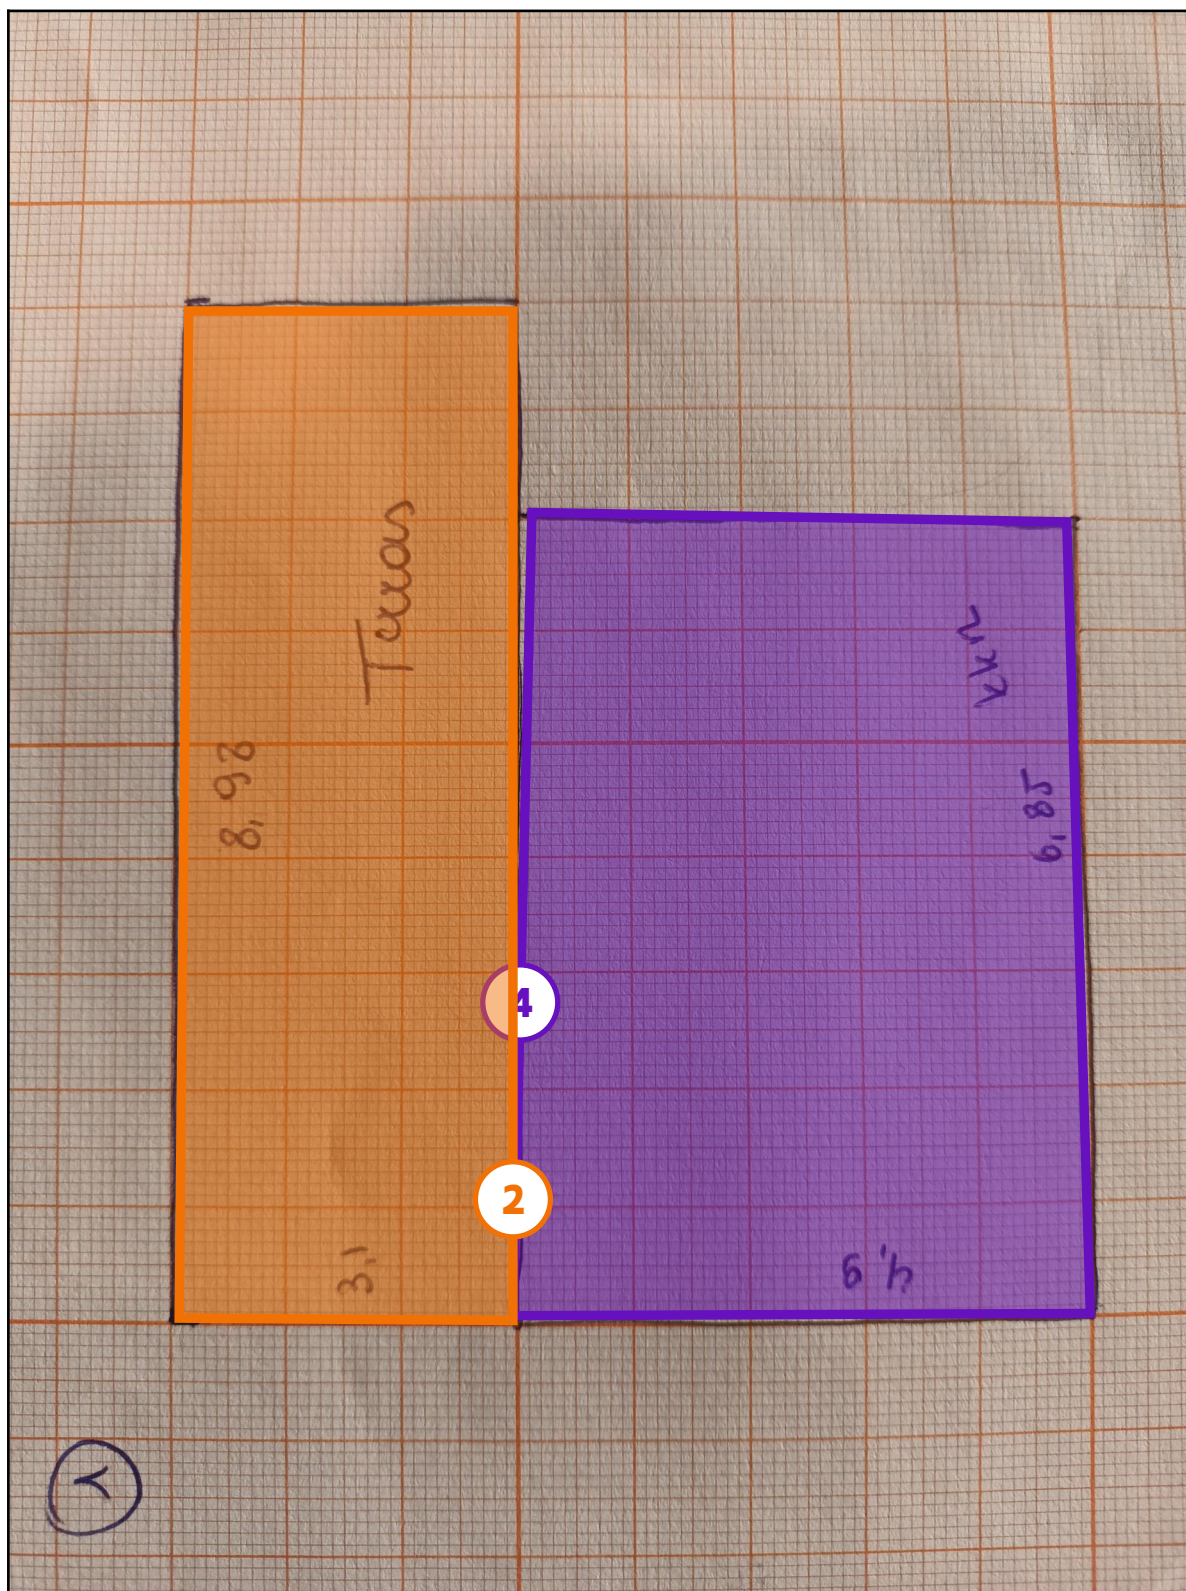
# Plan 1.1: plan verdiep 1

2. Roofing plat dak.	Asbestmateriaal	<a href="#">Verwijderen</a>
4. Geen gepleisterde plafonds / valse plafonds.	Advies	-

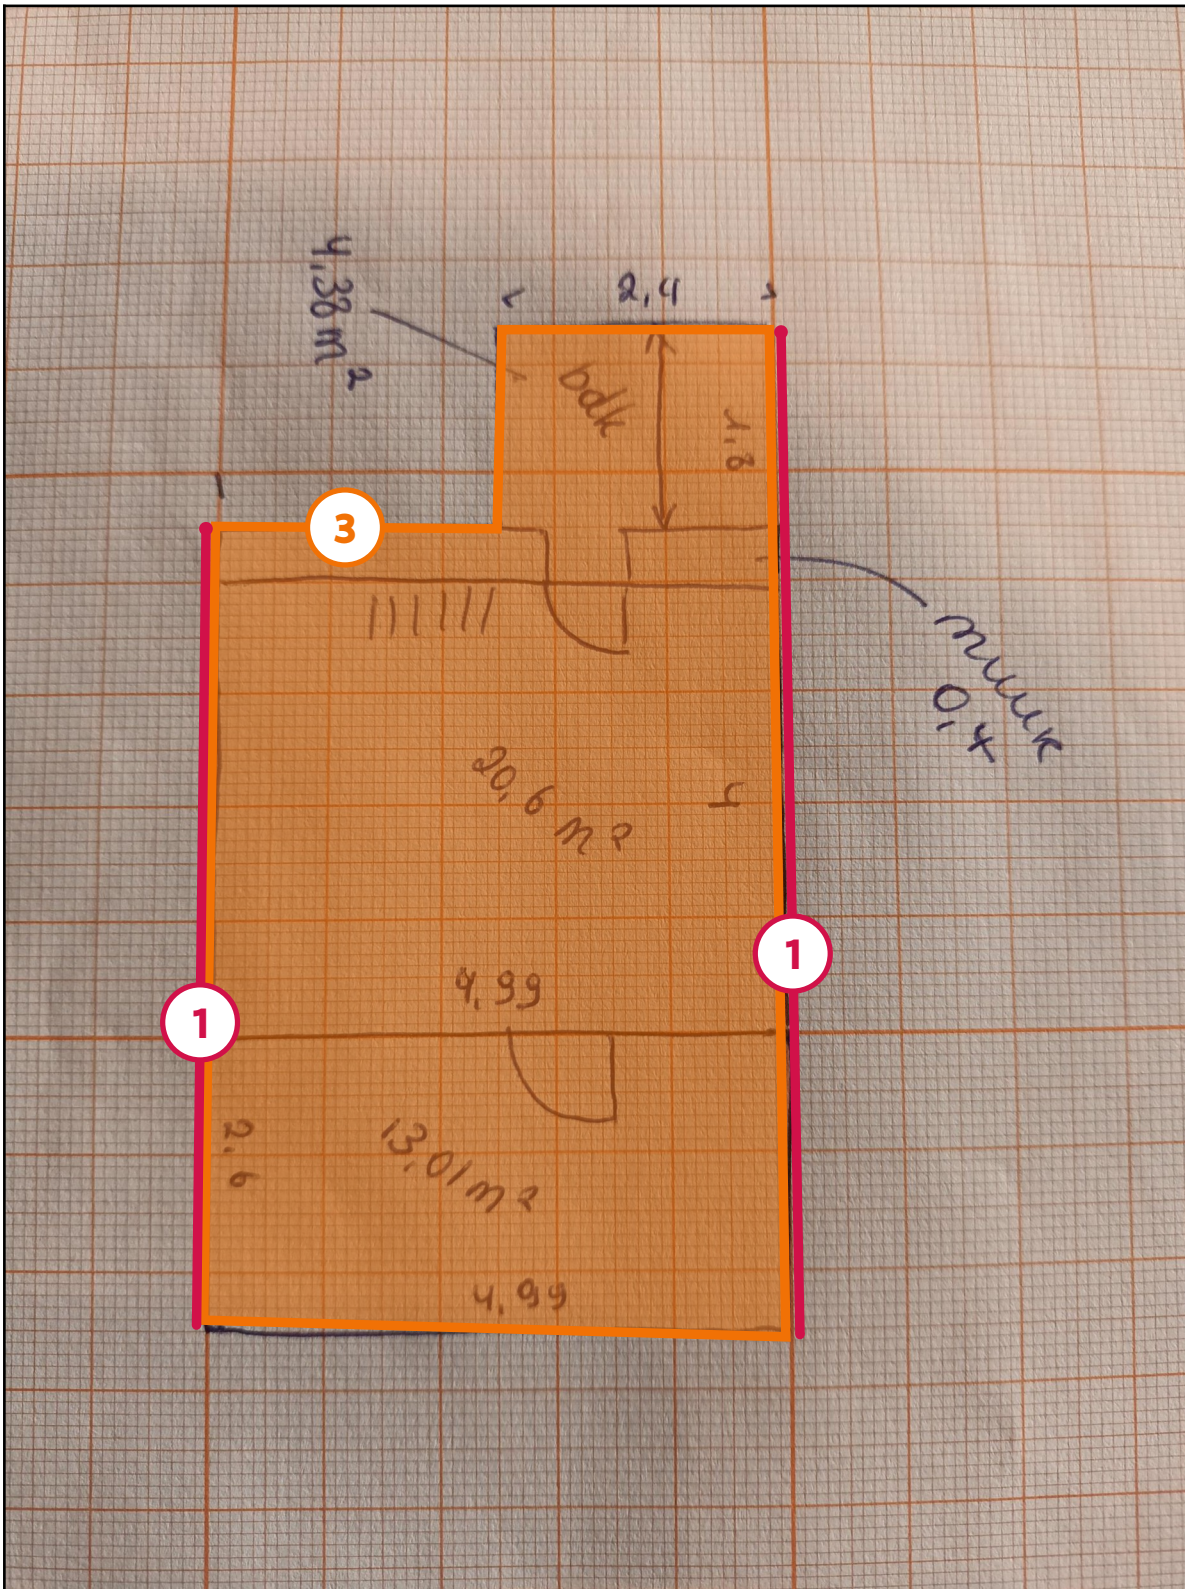
## Plan 1.2: plan verdiep 2

1. Sediment/mos in dakgoot	Asbestmateriaal	Dringend verwijderen
3. Dakleien.	Asbestmateriaal	Verwijderen

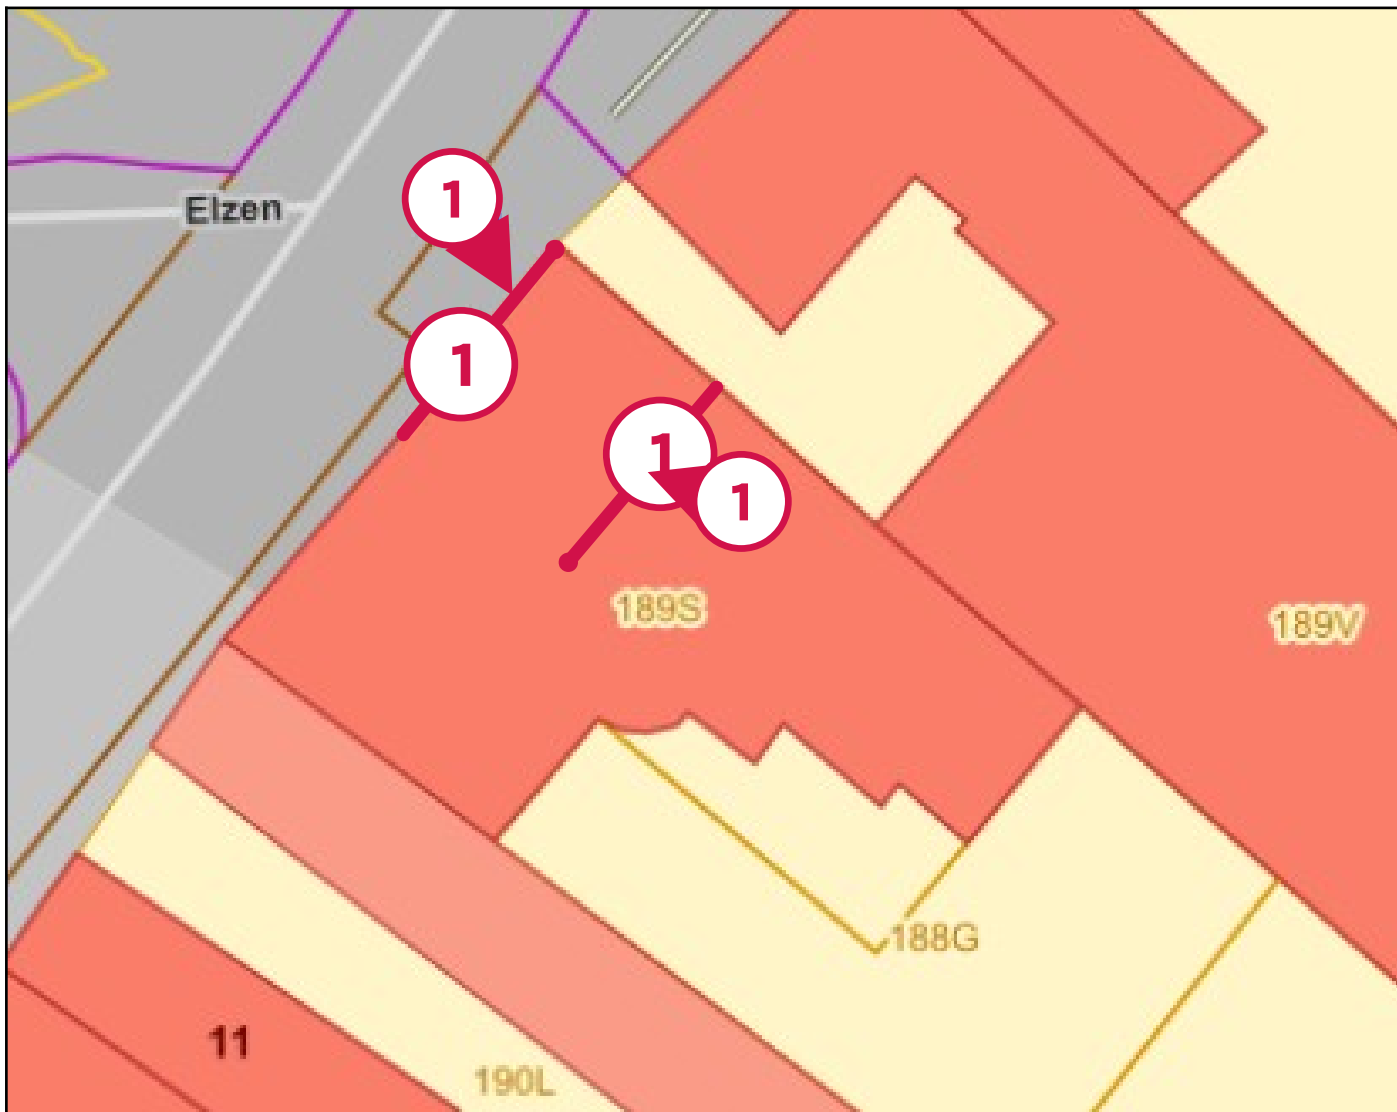
## Plan 2.1: Vaststellingen buiten de constructies

Beschrijving	Type	Actie
1. Sediment/mos in dakgoot	Asbestmateriaal	Dringend verwijderen

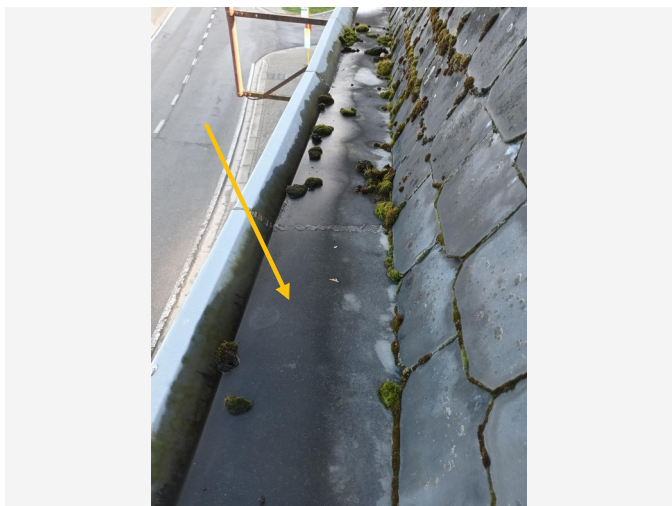
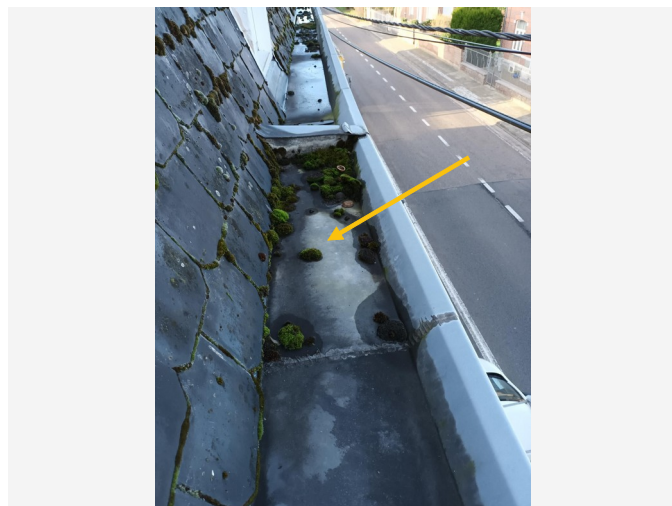
# Fiche 1: Sediment/mos in dakgoot

Asbestmateriaal - afvalstof

Het asbestmateriaal valt onder de mijlpaal van 2040.

**Dringend verwijderen**

Beschrijving	Sediment/mos in dakgoot
Type afvalstof	Betreft resten (contaminatie) van verwerking of beschadiging
Type resten (contaminatie)	<ul style="list-style-type: none"><li>Stof, deeltjes &lt; 4 mm, flinters, gruis (los, opliggend)</li></ul>
Besmette materialen	<ul style="list-style-type: none"><li>Organisch materiaal (mos, mest, vegetatie, ...)</li><li>Sediment (dakgoot, afvoerbuï, regenwaterput, ...)</li></ul>
Bron van de resten	Er ligt mos in de dakgoot
Omgeving	Buiten
Primaire drager	Dakgoot
Gebondenheid resten	Niet hecht
Hoeveelheid (gewicht - aantal)	<ul style="list-style-type: none"><li>1,00 kg - 1 stuk</li></ul>
Totaal gewicht	1,00 kg
Eenvoudig bereikbaar	Ja
Identificatiemethode	Vaststelling zonder monstername

- Verwijder het asbestafval.
- Voer bijkomende staalname(s) uit.

- Eenvoudige handelingen: mag via doe-het-zelf of door werknemer(s) met opleidingsattest eenvoudige handelingen  
Maak de dakgoot zuiver en plaats in een asbest bag, spoel hierna de dakgoot goed met overvloedig water, breng de asbest bag naar een containerpark, het dragen van beschermende kledij tijdens het zuiveren is verplicht.

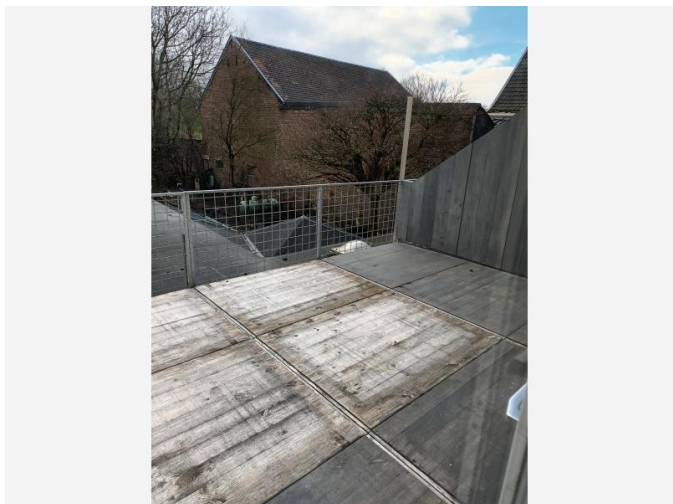
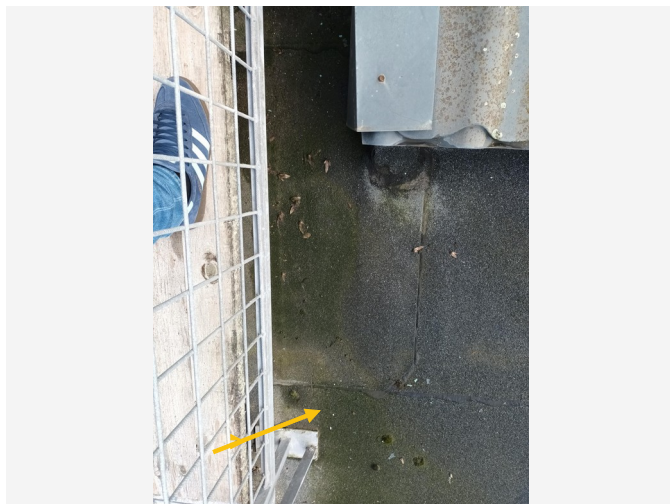
Het asbestmateriaal valt onder de mijlpaal van 2040.

Verwijderen

Eindbeoordeling materiaalrisico	Verhoogd materiaalrisico en/of verhoogde kans op vezelvrijgave
---------------------------------	--

Gebondenheid	Categorie 1: hechtgebonden in oorsprong
Asbestsoort (vezeltype)	Crocidoliet aanwezig
Asbestconcentratie	Laag (< 50%)
Afschermingsgraad van het gehele materiaal	Geheel of deels vrij aan de buitenlucht
Toestand van het materiaal	Matig beschadigd, matig verweerd

Beschrijving	Roofing plat dak.
Omgeving	Buiten
Primaire drager	Plat dak
Asbestmateriaal	Dak- en gevelbekleding - Roofing
Bindmiddel van asbestmateriaal	Bitumen (roofing, teer, asfalt)
Gebondenheid op basis van bindmiddel	Hecht
Hoeveelheid (oppervlakte - aantal)	• 30,00 m <sup>2</sup> - 1 stuk
Totale oppervlakte	30,00 m <sup>2</sup>

- Verwijder dit asbestmateriaal zo snel mogelijk. Volg de toestand goed op.
- Voer bijkomende staalname(s) uit.

- Eenvoudige handelingen: enkel door erkend asbestverwijderaar EH erkend saneerder, verwijdering dient te gebeuren volgens de geldende voorschriften en veiligheidsnormen

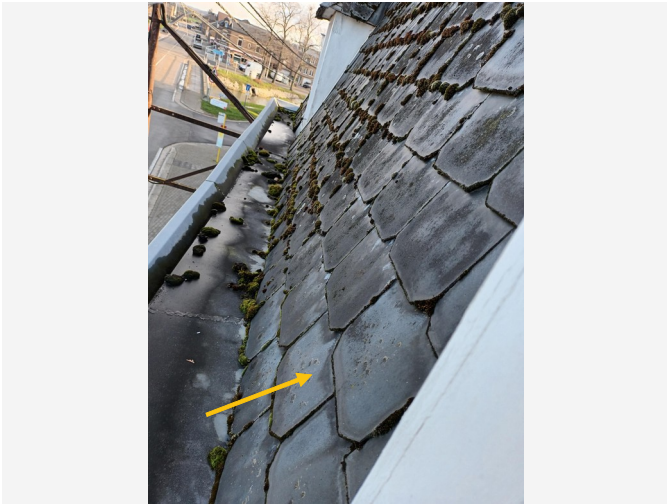
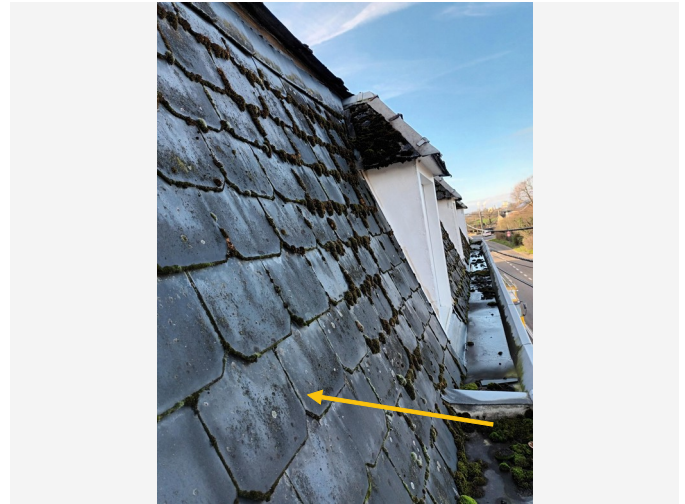
Het asbestmateriaal valt onder de mijlpaal van 2034.

Verwijderen

Eindbeoordeling materiaalrisico	Verhoogd materiaalrisico en/of verhoogde kans op vezelvrijgave
---------------------------------	--

Gebondenheid	Categorie 1: hechtgebonden in oorsprong
Asbestsoort (vezeltype)	Crocidoliet aanwezig
Asbestconcentratie	Laag (< 50%)

Afschermingsgraad van het gehele materiaal	Geheel of deels vrij aan de buitenlucht
Toestand van het materiaal	Matig beschadigd, matig verweerd

Beschrijving	Dakleien.
Omgeving	Buiten
Primaire drager	Schuin dak
Asbestmateriaal	Dak- en gevelbekleding - Lei, shingle
Bindmiddel van asbestmateriaal	Cement
Gebondenheid op basis van bindmiddel	Hecht
Hoeveelheid (oppervlakte - aantal)	<ul style="list-style-type: none"> <li>• 50,00 m<sup>2</sup> - 1 stuk</li> </ul>
Totale oppervlakte	50,00 m <sup>2</sup>
Eenvoudig bereikbaar	Ja
Bevestigingswijze	<ul style="list-style-type: none"> <li>• Geklemd</li> </ul>
Identificatiemethode	Vaststelling zonder monsternamen
Destructieve handeling voor identificatie	Nee
Opmerking	<p>-crocidoliet vezel</p> <p>De leien zijn visueel en volgens expertise als asbestverdacht beschouwd. De vermelde oppervlaktes, diktes en volumes betreffen een beredeneerde schatting. Er worden geen rechten verleend aan deze oppervlaktes/diktes/volumes. Het is mogelijk dat er zich ook een onderdak bevindt onder de leien, dit was niet inspecteerbaar.</p>

- Zorg voor een veilig beheer en verwijder dit asbestmateriaal wanneer het bij werken eenvoudig bereikbaar wordt. Controleer de toestand jaarlijks op wijzigingen.
- Hemelwater dat afspoelt van asbestcement daken of gevels kan asbestdeeltjes bevatten. Gebruik het enkel voor gesloten circuits (bv. spoelen toiletten). Reinig na het vervangen van het dak of de gevel de dakgoten en regenwaterput of -ton om asbesthoudend sediment of slib te verwijderen
- Voer bijkomende staalname(s) uit.

- Eenvoudige handelingen: mag via doe-het-zelf of door werknemer(s) met opleidingsattest eenvoudige handelingen  
EH via doe-het zelf Dragen van de nodige beschermingsmiddelen (mondmasker ffp3, handschoenen,tyvec). Indien mogelijk de ondervloer afdekken , leien voorzichtig verwijderen, extra fixeren, niet breken , niet gooien, onmiddellijk verpakken of voorzichtig in container met asbest bag plaatsen.

Indien leien in slechte staat zijn en kans bestaat op breken : Eenvoudige handeling opgeleid personeel , alle

werknemer(s) moeten wel beschikken over een opleidingsattest eenvoudige handelingen 8u

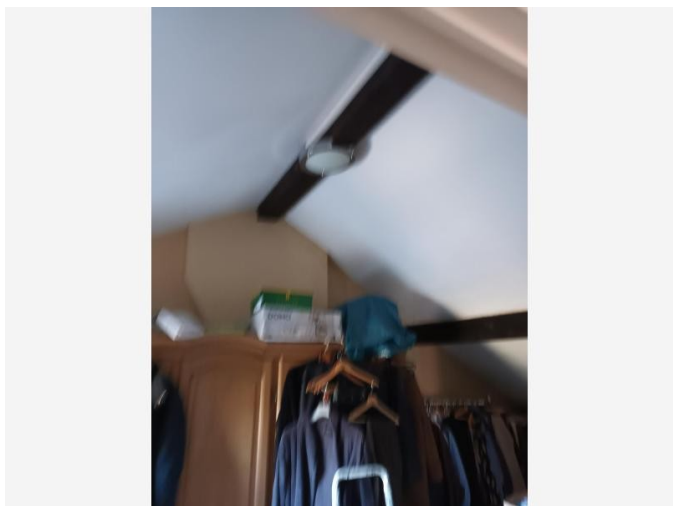
Vrije foto

Het betreft valse plafonds.

Identificatiemethode	Vaststelling & expertise (niet-asbestverdacht)
----------------------	--

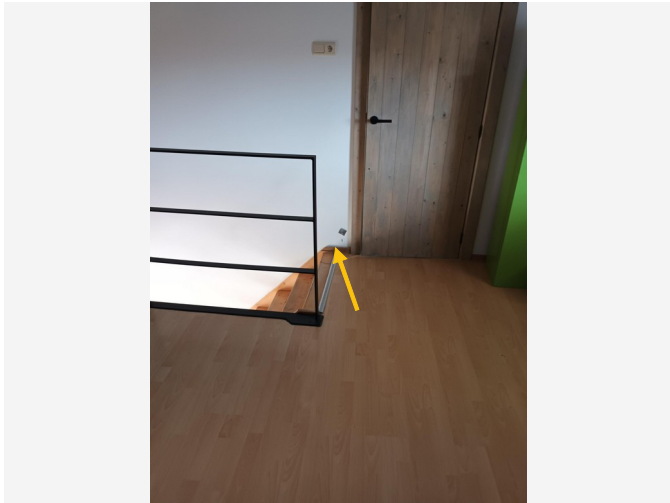
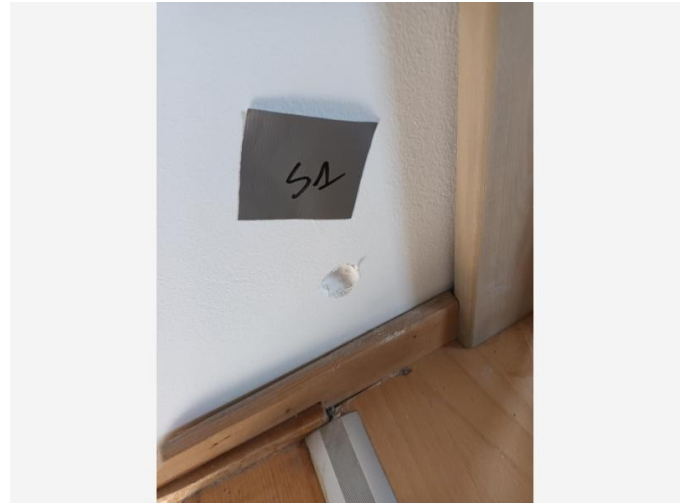
Geen asbest

#	Type	Referentie	Resultaat
5.1	Mengmonster	S1	Geen asbest

Beschrijving	Pleisterwerk muren
Omgeving	Binnen
Primaire drager	Binnenwand
