# Asbestinventarisatetest

Papestraat 10, 3740 Bilzen

Attestnummer : 20240611-000265.000

## Niet-asbestveilig

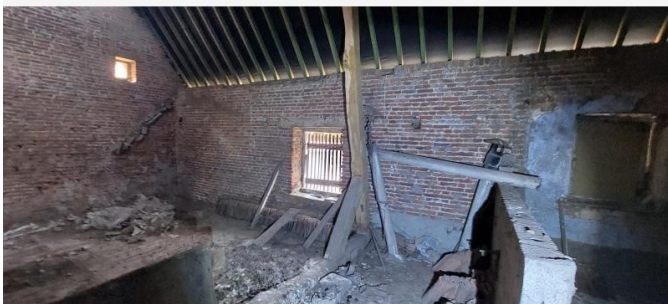
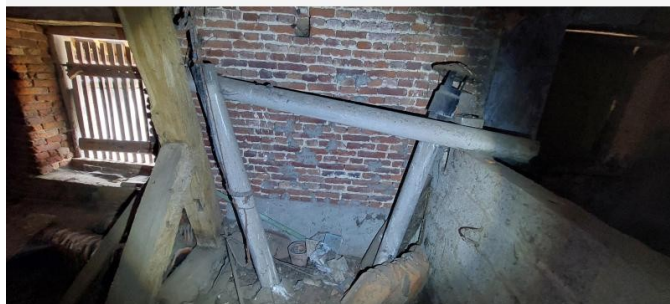
Overzichtsfoto

Detailfoto

Het asbestmateriaal valt onder de mijlpaal van 2040.

**Dringend verwijderen**

- Verwijder het asbestafval.

- Eenvoudige handelingen: mag via doe-het-zelf of door werknemer(s) met opleidingsattest eenvoudige handelingen  
Mits de juiste persoonlijke bescherming mag deze asbesttoepassing zelf verwijderd worden.

Gebruik FFP3-mondmasker, handschoenen, overall.

Materiaal niet gooien of breken.

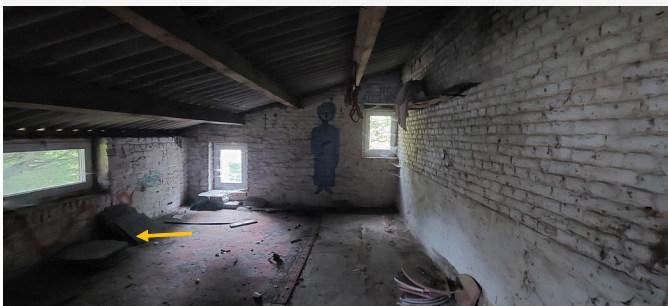
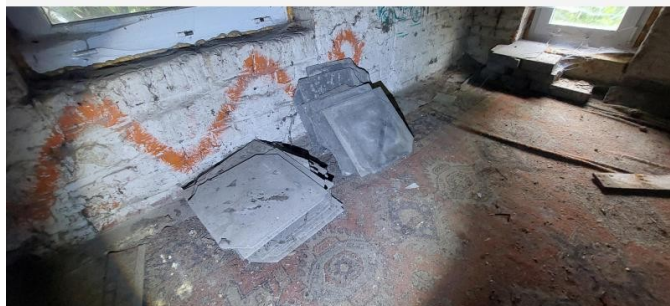
Beschrijving	asbestcement schouwen
Type afvalstof	Betreft stock-voorraad of gedemonteerde asbestmaterialen
Aanwezige resten	Geen resten aanwezig
Omgeving	Binnen
Primaire drager	Gedemonteerd of buitengebruik gesteld materiaal
Asbestmaterialen	<ul style="list-style-type: none"><li>Buis, koker, leiding, pijp, doorvoer</li></ul>
Bindmiddel van asbestmateriaal	Cement
Gebondenheid op basis van bindmiddel	Hecht
Hoeveelheid (gewicht - aantal)	<ul style="list-style-type: none"><li>30,00 kg - 1 stuk</li></ul>
Totaal gewicht	30,00 kg
Eenvoudig bereikbaar	Ja
Identificatiemethode	Vaststelling zonder monstername

Overzichtsfoto

Detailfoto

Het asbestmateriaal valt onder de mijlpaal van 2040.

**Dringend verwijderen**

- Verwijder het asbestafval.

- Eenvoudige handelingen: mag via doe-het-zelf of door werknemer(s) met opleidingsattest eenvoudige handelingen  
Mits de juiste persoonlijke bescherming mag deze asbesttoepassing zelf verwijderd worden.

Gebruik FFP3-mondmasker, handschoenen, overall.

Materiaal niet gooien of breken.

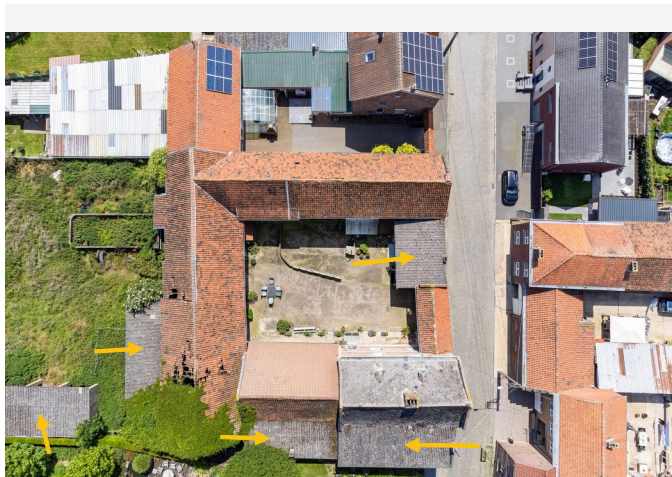
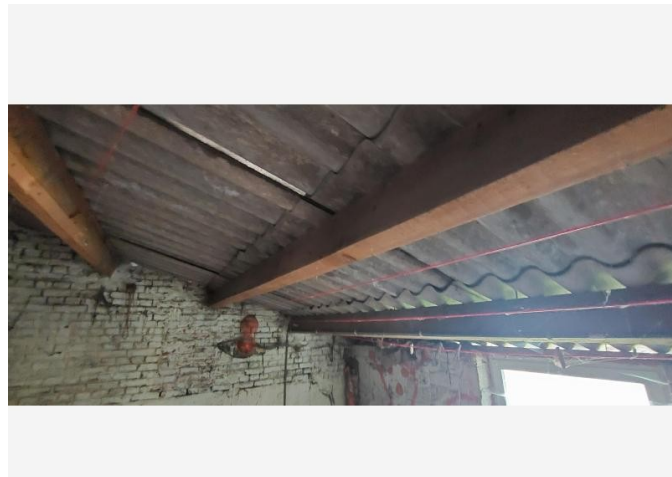
Beschrijving	Asbestleien afval
Type afvalstof	Betreft stock-voorraad of gedemonteerde asbestmaterialen
Aanwezige resten	Geen resten aanwezig
Omgeving	Binnen
Primaire drager	Onderdelen - stock
Asbestmaterialen	<ul style="list-style-type: none"><li>Dak- en gevelbekleding - Lei, shingle</li></ul>
Bindmiddel van asbestmateriaal	Cement
Gebondenheid op basis van bindmiddel	Hecht
Hoeveelheid (gewicht - aantal)	<ul style="list-style-type: none"><li>10,00 kg - 1 stuk</li></ul>
Totaal gewicht	10,00 kg
Eenvoudig bereikbaar	Ja
Identificatiemethode	Vaststelling zonder monsternamen

Overzichtsfoto

Detailfoto

Het asbestmateriaal valt onder de mijlpaal van 2034.

Verwijderen

- Zorg voor een veilig beheer. Vermijd het beschadigen van het asbestmateriaal. Controleer de toestand jaarlijks op wijzigingen.
- Hemelwater dat afspoelt van asbestcement daken of gevels kan asbestdeeltjes bevatten. Gebruik het enkel voor gesloten circuits (bv. spoelen toiletten). Reinig na het vervangen van het dak of de gevel de dakgoten en regenwaterput of -ton om asbesthoudend sediment of slib te verwijderen

- Eenvoudige handelingen: mag via doe-het-zelf of door werknemer(s) met opleidingsattest eenvoudige handelingen  
Mits de juiste persoonlijke bescherming mag deze asbesttoepassing zelf verwijderd worden.

Gebruik FFP3-mondmasker, handschoenen, overal.

Materiaal niet gooien of breken.

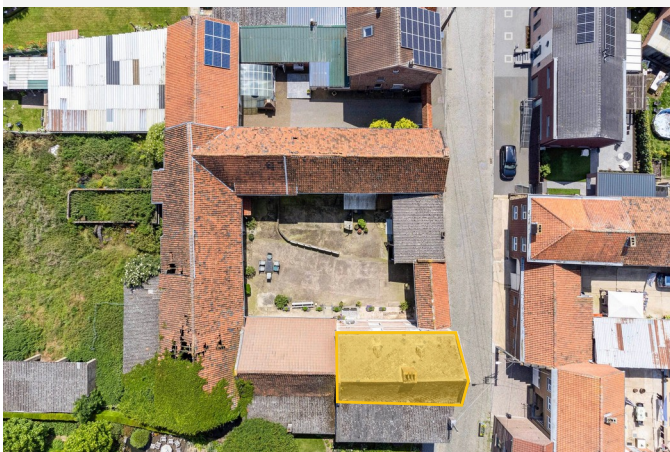
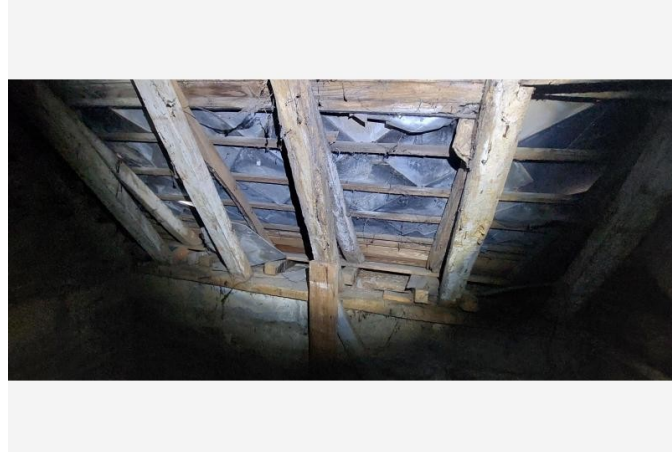
Eindbeoordeling materiaalrisico	Laag materiaalrisico en/of verlaagde kans op vezelvrijgave
---------------------------------	------------------------------------------------------------

Gebondenheid	Categorie 1: hechtgebonden in oorsprong
Asbestsoort (vezeltype)	Alleen chrysotiel
Asbestconcentratie	Laag (< 50%)
Afschermingsgraad van het gehele materiaal	Geheel of deels vrij aan de buitenlucht
Toestand van het materiaal	Licht beschadigd, licht verweerd. Intact materiaal type Pical – asbestboard of categorie III 'gebondenheid'

Beschrijving	Golfplaten
Omgeving	Grenst aan binnen- en buitenlucht

Overzichtsfoto

Detailfoto

Het asbestmateriaal valt onder de mijlpaal van 2034.

Verwijderen

- Zorg voor een veilig beheer. Vermijd het beschadigen van het asbestmateriaal. Controleer de toestand jaarlijks op wijzigingen.
- Hemelwater dat afspoelt van asbestcement daken of gevels kan asbestdeeltjes bevatten. Gebruik het enkel voor gesloten circuits (bv. spoelen toiletten). Reinig na het vervangen van het dak of de gevel de dakgoten en regenwaterput of -ton om asbesthoudend sediment of slib te verwijderen

- Eenvoudige handelingen: mag via doe-het-zelf of door werknemer(s) met opleidingsattest eenvoudige handelingen  
Mits de juiste persoonlijke bescherming mag deze asbesttoepassing zelf verwijderd worden.

Gebruik FFP3-mondmasker, handschoenen, overal.

Materiaal niet gooien of breken.

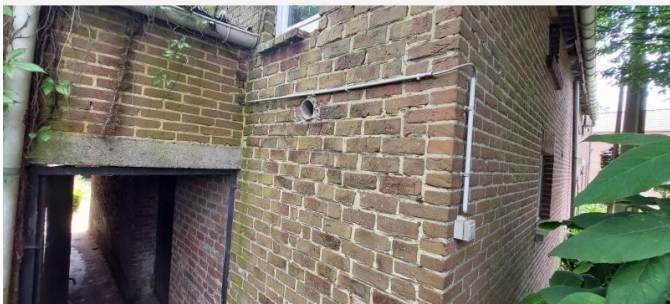
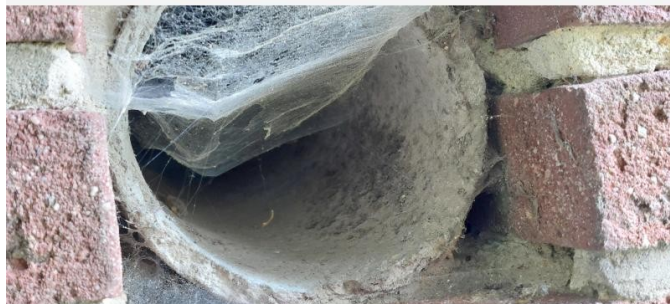
Eindbeoordeling materiaalrisico	Zeer laag materiaalrisico en/of zeer lage kans op vezelvrijgave
---------------------------------	-----------------------------------------------------------------

Gebondenheid	Categorie 1: hechtgebonden in oorsprong
Asbestsoort (vezeltype)	Alleen chrysotiel
Asbestconcentratie	Laag (< 50%)
Afschermingsgraad van het gehele materiaal	Stootvaste afscherming of omkasting
Toestand van het materiaal	Onbeschadigd, niet verweerd

Beschrijving	Asbestcement schouwbus
Omgeving	Binnen
Primaire drager	HVAC infrastructuur en uitrusting
Asbestmateriaal	Buis, koker, leiding, pijp, doorvoer
Bindmiddel van asbestmateriaal	Cement
Gebondenheid op basis van bindmiddel	Hecht

Overzichtsfoto

Detailfoto

Het asbestmateriaal valt onder de mijlpaal van 2040.

Zorgvuldig beheren

- Zorg voor een veilig beheer. Vermijd het beschadigen van het asbestmateriaal. Controleer de toestand jaarlijks op wijzigingen.
- Verwijder dit asbestmateriaal zo snel mogelijk. Volg de toestand goed op.

- Eenvoudige handelingen: mag via doe-het-zelf of door werknemer(s) met opleidingsattest eenvoudige handelingen  
Mits de juiste persoonlijke bescherming mag deze asbesttoepassing zelf verwijderd worden.

Gebruik FFP3-mondmasker, handschoenen, overal.

Materiaal niet gooien of breken.

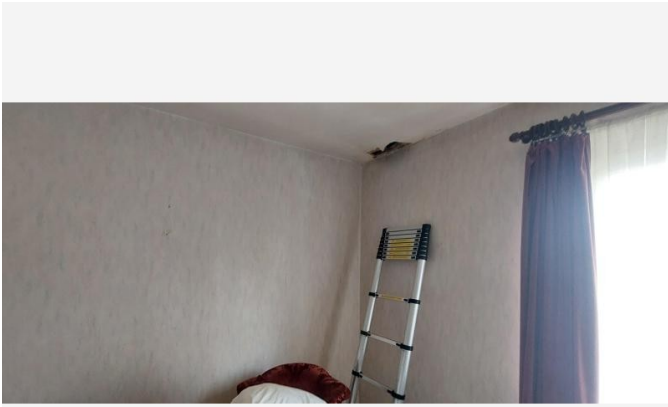
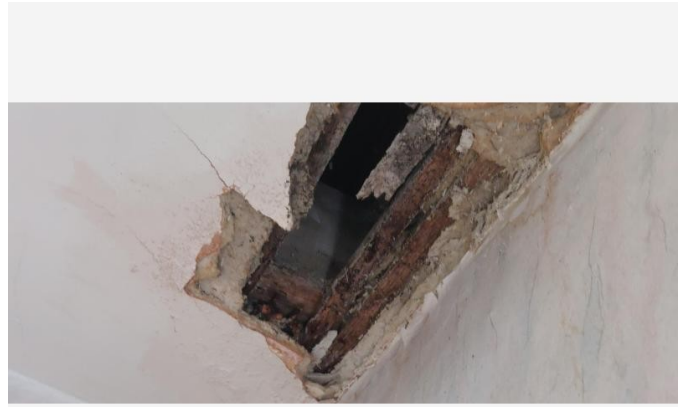
# Fiche 9: Pleisterwerk plafond

Geen asbest

Overzichtsfoto

Detailfoto

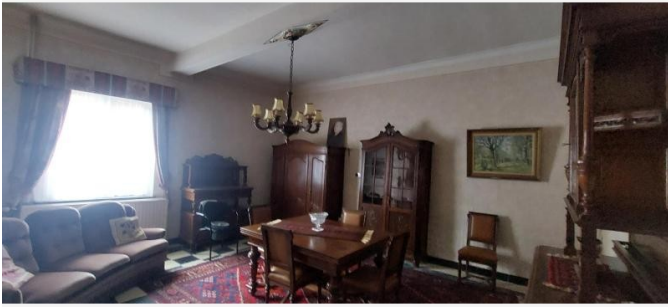
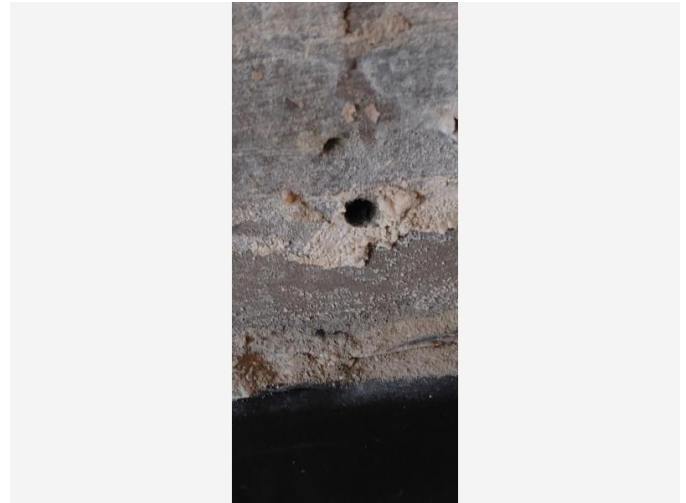
# Fiche 10: Pleisterwerk muren

Geen asbest

Overzichtsfoto

Detailfoto
