Asbestinventarisatetest

Grote Straat 73, 3770 Riemst

Attestnummer : 20240724-000127.000

Uitgegeven op : 24.07.2024

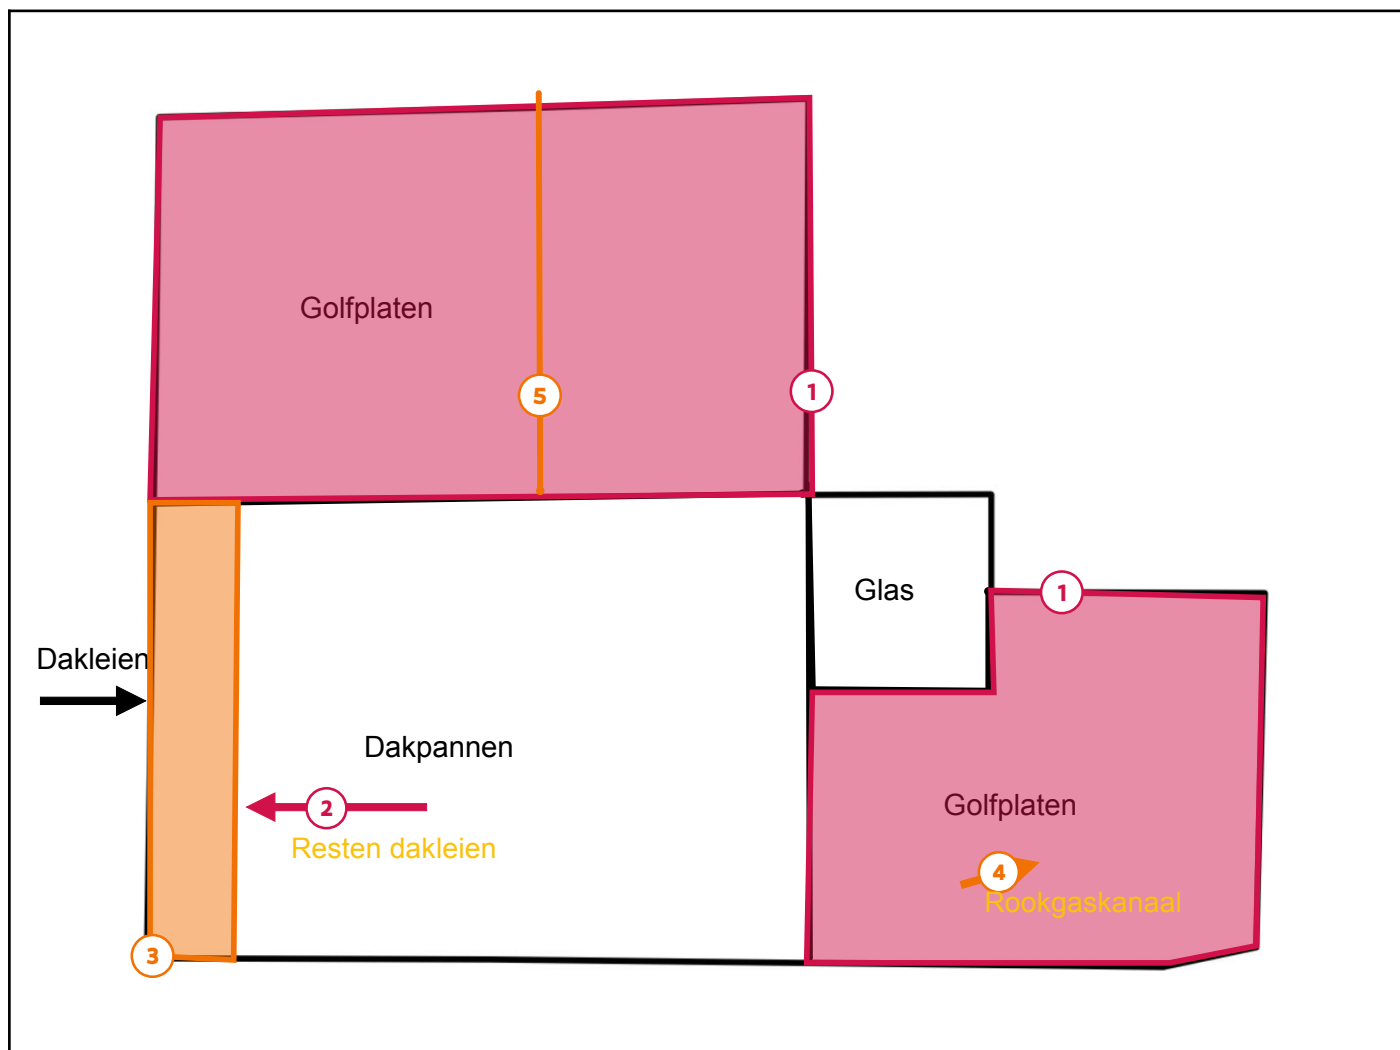
Plan 1.4: Zolder + dak

Beschrijving	Type	Actie
1. Golfplaten	Asbestmateriaal	Dringend verwijderen
2. Resten dakleien op zolder	Asbestmateriaal	Dringend verwijderen
3. Dakleien voorkant woning	Asbestmateriaal	Verwijderen
4. Schouwhoed	Asbestmateriaal	Verwijderen
5. Afvoerbuïs op golfplaten	Asbestmateriaal	Verwijderen

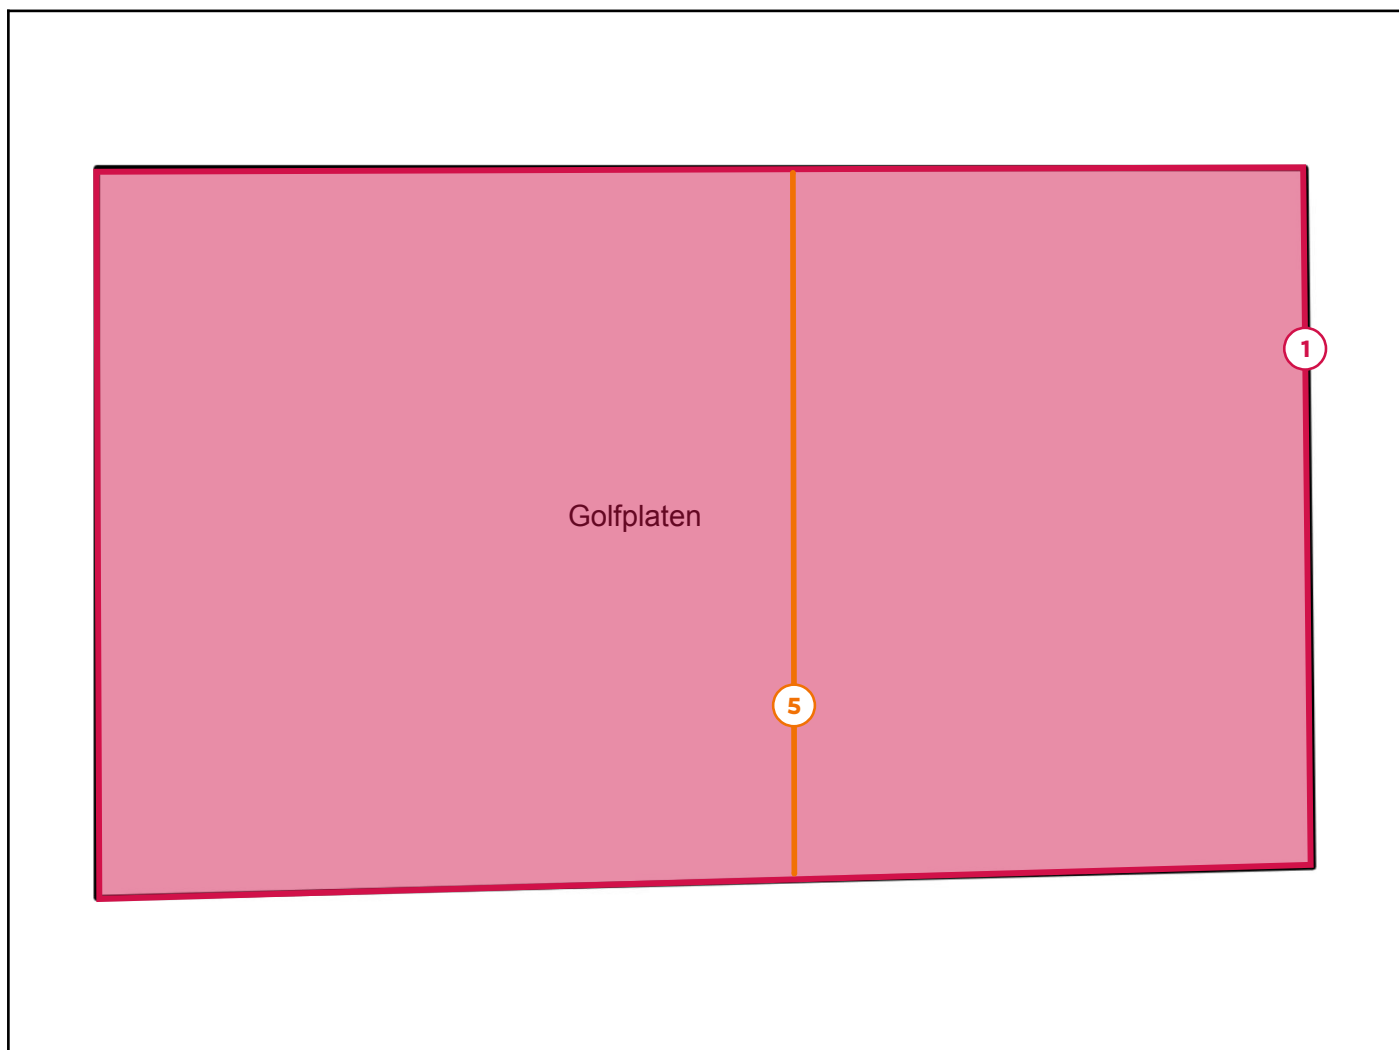
Plan 2.2: Dak

Beschrijving	Type	Actie
1. Golfplaten	Asbestmateriaal	Dringend verwijderen
5. Afvoerbuis op golfplaten	Asbestmateriaal	Verwijderen

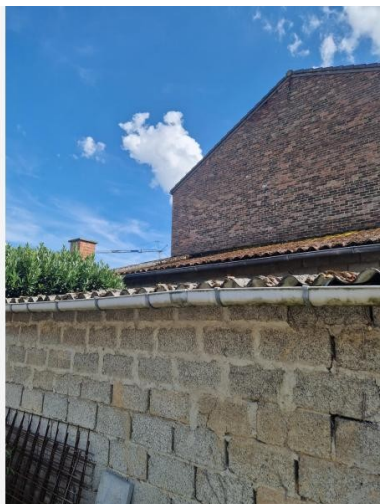
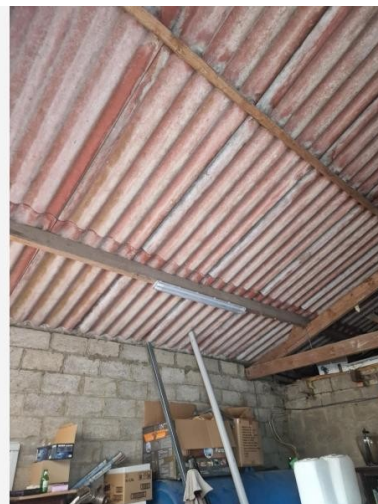
Conclusie

Het asbestmateriaal valt onder de mijlpaal van 2034.

Risicobeoordeling

Eindbeoordeling materiaalrisico	Hoog materiaalrisico en/of hoge kans op vezelvrijgave
---------------------------------	---

Gebondenheid	Categorie 1: hechtgebonden in oorsprong
Asbestsoort (vezeltype)	Crocidoliet aanwezig
Asbestconcentratie	Laag (< 50%)
Afschermingsgraad van het gehele materiaal	Geheel of deels (ook) vrij aan de binnenlucht
Toestand van het materiaal	Matig beschadigd, matig verweerd

Beschrijving	Golfplaten
Omgeving	Grenst aan binnen- en buitenlucht
Primaire drager	Schuin dak
Asbestmateriaal	Dak- en gevelbekleding - Golfplaat
Bindmiddel van asbestmateriaal	Cement
Gebondenheid op basis van bindmiddel	Hecht
Hoeveelheid (oppervlakte - aantal)	<ul style="list-style-type: none">• 80,00 m² - 1 stuk
Totale oppervlakte	80,00 m ²
Eenvoudig bereikbaar	Ja
Bevestigingswijze	<ul style="list-style-type: none">• Geschroefd
Identificatiemethode	Vaststelling zonder monsternamen
Destructieve handeling voor identificatie	Nee

Dringend verwijderen

- Zorg voor een veilig beheer. Vermijd het beschadigen van het asbestmateriaal. Controleer de toestand jaarlijks op wijzigingen.
- Hemelwater dat afspoelt van asbestcement daken of gevels kan asbestdeeltjes bevatten. Gebruik het enkel voor gesloten circuits (bv. spoelen toiletten). Reinig na het vervangen van het dak of de gevel de dakgoten en regenwaterput of -ton om asbesthoudend sediment of slib te verwijderen

- Eenvoudige handelingen: mag via doe-het-zelf of door werknemer(s) met opleidingsattest eenvoudige handelingen
Vast of (hecht)gebonden asbest: bij dit type zijn de asbestvezels gebonden met een bindmiddel, bijvoorbeeld cement, kunststof of lijm. Vaak voorkomende toepassingen zijn golfplaten, dakleien en schoorstenen. Zolang het materiaal in goede staat is én u er juist mee omspringt (niet schuren, breken, slijpen of boren), komen er nauwelijks vezels vrij. Vaste of (hecht)gebonden asbesthoudende toepassingen in goede staat zijn daarom het minst schadelijk voor de gezondheid. Dit type asbest mag u zelf verwijderen, op voorwaarde dat u de richtlijnen volgt.

Informeer over de juiste technieken en beschermingsmateriaal vooraleer te verwijderen. Het kan via de geijkte kanalen afgevoerd worden bv. inzameling door Limburg.net: <https://www.limburg.net/asbest>.

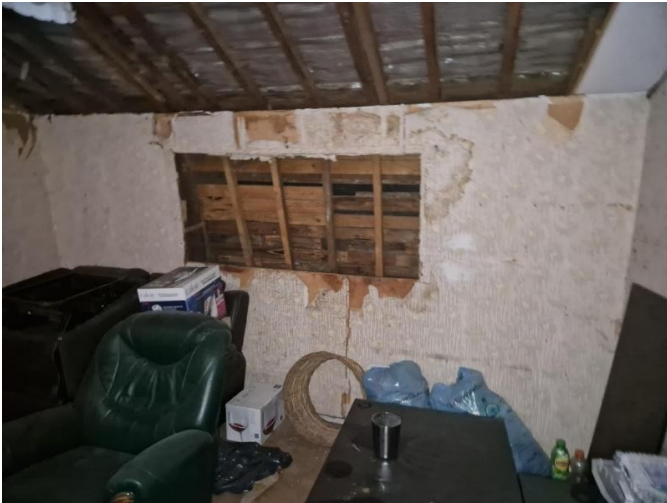
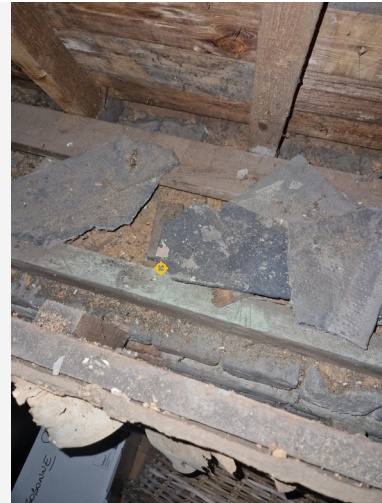
Conclusie

Het asbestmateriaal valt onder de mijlpaal van 2040.

#	Type	Referentie	Resultaat
2.1	Puntmonster	P3	Chrysotiel

Beschrijving	Resten dakleien op zolder
Type afvalstof	Betreft resten (contaminatie) van verwerking of beschadiging
Type resten (contaminatie)	<ul style="list-style-type: none">Stukken, fragmenten (vermengd in materiaal)
Besmette materialen	<ul style="list-style-type: none">Geen (er is geen vermenging met ander materiaal)
Bron van de resten	Dakleien
Omgeving	Binnen
Primaire drager	Schuin dak
Gebondenheid resten	Hecht
Hoeveelheid (gewicht - aantal)	<ul style="list-style-type: none">2,00 kg - 1 stuk
Totaal gewicht	2,00 kg
Eenvoudig bereikbaar	Ja
Identificatiemethode	Vaststelling met monstername

Dringend verwijderen

- Verwijder het asbestafval.

- Eenvoudige handelingen: mag via doe-het-zelf of door werknemer(s) met opleidingsattest eenvoudige handelingen
Vast of (hecht)gebonden asbest: bij dit type zijn de asbestvezels gebonden met een bindmiddel, bijvoorbeeld cement, kunststof of lijm. Vaak voorkomende toepassingen zijn golfplaten, dakleien en schoorstenen. Zolang het materiaal in goede staat is én u er juist mee omspringt (niet schuren, breken, slijpen of boren), komen er nauwelijks vezels vrij. Vaste of (hecht)gebonden asbesthoudende toepassingen in goede staat zijn daarom het minst schadelijk voor de gezondheid. Dit type asbest mag u zelf verwijderen, op voorwaarde dat u de richtlijnen volgt.

Informeer over de juiste technieken en beschermingsmateriaal vooraleer te verwijderen. Het kan via de geijkte kanalen afgevoerd worden bv. inzameling door Limburg.net: <https://www.limburg.net/asbest>.

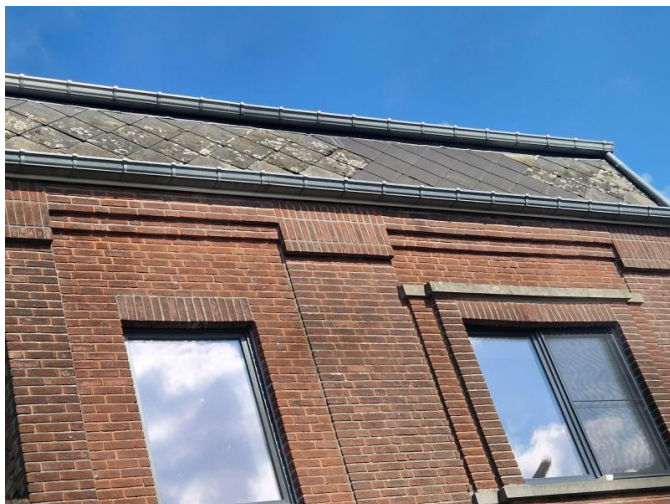
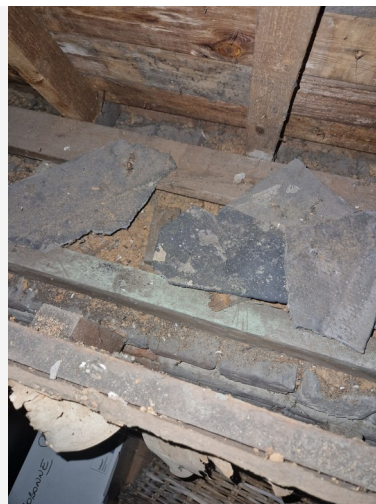
Conclusie

Het asbestmateriaal valt onder de mijlpaal van 2034.

Risicobeoordeling

Eindbeoordeling materiaalrisico	Verhoogd materiaalrisico en/of verhoogde kans op vezelvrijgave
---------------------------------	--

Gebondenheid	Categorie 1: hechtgebonden in oorsprong
Asbestsoort (vezeltype)	Alleen chrysotiel
Asbestconcentratie	Laag (< 50%)
Afschermingsgraad van het gehele materiaal	Geheel of deels vrij aan de buitenlucht
Toestand van het materiaal	Matig beschadigd, matig verweerd

Beschrijving	Dakleien voorkant woning
Omgeving	Buiten
Primaire drager	Schuin dak
Asbestmateriaal	Dak- en gevelbekleding - Lei, shingle
Bindmiddel van asbestmateriaal	Cement
Gebondenheid op basis van bindmiddel	Hecht
Hoeveelheid (oppervlakte - aantal)	<ul style="list-style-type: none">• 30,00 m² - 1 stuk
Totale oppervlakte	30,00 m ²
Eenvoudig bereikbaar	Ja
Bevestigingswijze	<ul style="list-style-type: none">• Genageld, geniet
Identificatiemethode	Vaststelling met bewijsdocument, zonder monstername
Destructieve handeling voor identificatie	Nee
Opmerking	Er werd een staal genomen van een aantal kapotte leien op de zolder. Deze zijn positief getest, zie afvalfiche.

Verwijderen

- Zorg voor een veilig beheer. Vermijd het beschadigen van het asbestmateriaal. Controleer de toestand jaarlijks op wijzigingen.
- Hemelwater dat afspoelt van asbestcement daken of gevels kan asbestdeeltjes bevatten. Gebruik het enkel voor gesloten circuits (bv. spoelen toiletten). Reinig na het vervangen van het dak of de gevel de dakgoten en regenwaterput of -ton om asbesthoudend sediment of slib te verwijderen

- Eenvoudige handelingen: mag via doe-het-zelf of door werknemer(s) met opleidingsattest eenvoudige handelingen
Vast of (hecht)gebonden asbest: bij dit type zijn de asbestvezels gebonden met een bindmiddel, bijvoorbeeld cement, kunststof of lijm. Vaak voorkomende toepassingen zijn golfplaten, dakleien en schoorstenen. Zolang het materiaal in goede staat is én u er juist mee omspringt (niet schuren, breken, slijpen of boren), komen er nauwelijks vezels vrij. Vaste of (hecht)gebonden asbesthoudende toepassingen in goede staat zijn daarom het minst schadelijk voor de gezondheid. Dit type asbest mag u zelf verwijderen, op voorwaarde dat u de richtlijnen volgt.

Informeer over de juiste technieken en beschermingsmateriaal vooraleer te verwijderen. Het kan via de geijkte kanalen afgevoerd worden bv. inzameling door Limburg.net: <https://www.limburg.net/asbest>.

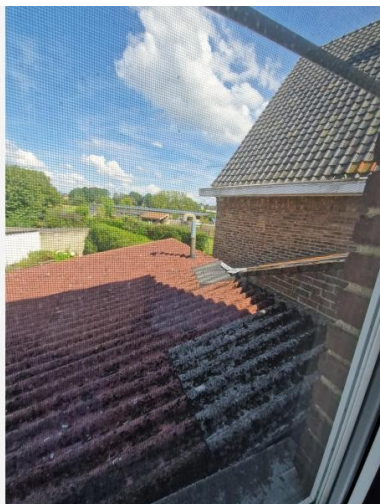
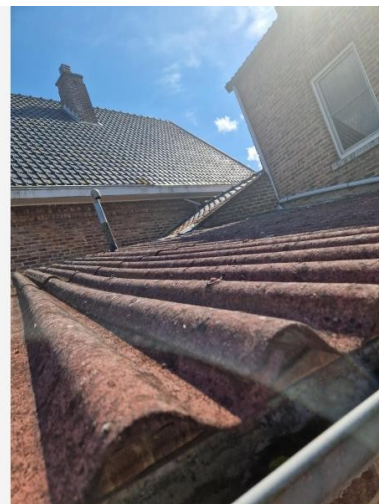
Conclusie

Het asbestmateriaal valt onder de mijlpaal van 2034.

Risicobeoordeling

Eindbeoordeling materiaalrisico	Verhoogd materiaalrisico en/of verhoogde kans op vezelvrijgave
---------------------------------	--

Gebondenheid	Categorie 1: hechtgebonden in oorsprong
Asbestsoort (vezeltype)	Crocidoliet aanwezig
Asbestconcentratie	Laag (< 50%)
Afschermingsgraad van het gehele materiaal	Geheel of deels vrij aan de buitenlucht
Toestand van het materiaal	Matig beschadigd, matig verweerd

Beschrijving	Schouwhoed
Omgeving	Buiten
Primaire drager	HVAC infrastructuur en uitrusting
Asbestmateriaal	Rookgaskanaal
Bindmiddel van asbestmateriaal	Cement
Gebondenheid op basis van bindmiddel	Hecht
Hoeveelheid (lengte - omtrek - dikte - aantal)	<ul style="list-style-type: none">• 0,50 m - 30,00 cm - 0,50 cm - 1 stuk
Totaal volume	< 0,001 m ³
Eenvoudig bereikbaar	Ja
Bevestigingswijze	<ul style="list-style-type: none">• Onbekend
Identificatiemethode	Vaststelling zonder monstername
Destructieve handeling voor identificatie	Nee

Verwijderen

- Zorg voor een veilig beheer. Vermijd het beschadigen van het asbestmateriaal. Controleer de toestand jaarlijks op wijzigingen.

- Eenvoudige handelingen: mag via doe-het-zelf of door werknemer(s) met opleidingsattest eenvoudige handelingen
Vast of (hecht)gebonden asbest: bij dit type zijn de asbestvezels gebonden met een bindmiddel, bijvoorbeeld cement, kunststof of lijm. Vaak voorkomende toepassingen zijn golfplaten, dakleien en schoorstenen. Zolang het materiaal in goede staat is én u er juist mee omspringt (niet schuren, breken, slijpen of boren), komen er nauwelijks vezels vrij. Vaste of (hecht)gebonden asbesthoudende toepassingen in goede staat zijn daarom het minst schadelijk voor de gezondheid. Dit type asbest mag u zelf verwijderen, op voorwaarde dat u de richtlijnen volgt.

Informeer over de juiste technieken en beschermingsmateriaal vooraleer te verwijderen. Het kan via de geijkte kanalen afgevoerd worden bv. inzameling door Limburg.net: <https://www.limburg.net/asbest>.

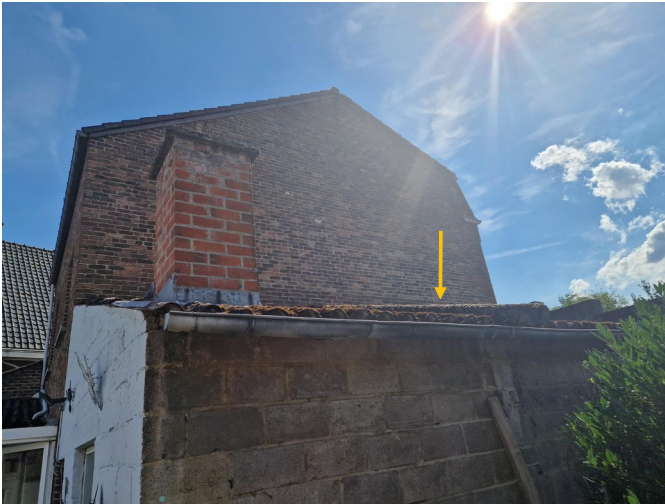
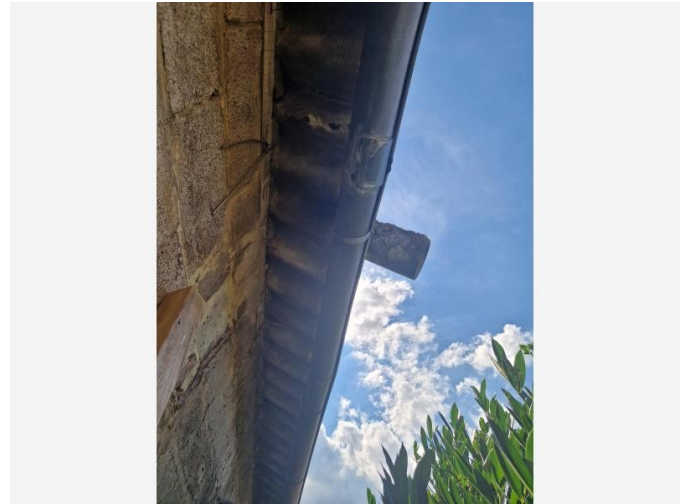
Conclusie

Het asbestmateriaal valt onder de mijlpaal van 2040.

Risicobeoordeling

Eindbeoordeling materiaalrisico	Verhoogd materiaalrisico en/of verhoogde kans op vezelvrijgave
---------------------------------	--

Gebondenheid	Categorie 1: hechtgebonden in oorsprong
Asbestsoort (vezeltype)	Crocidoliet aanwezig
Asbestconcentratie	Laag (< 50%)
Afschermingsgraad van het gehele materiaal	Geheel of deels vrij aan de buitenlucht
Toestand van het materiaal	Matig beschadigd, matig verweerd

Beschrijving	Afvoerbuis op golfplaten
Omgeving	Buiten
Primaire drager	Infrastructuur hemelwater (opvang en afvoer)
Asbestmateriaal	Buis, koker, leiding, pijp, doorvoer
Bindmiddel van asbestmateriaal	Cement
Gebondenheid op basis van bindmiddel	Hecht
Hoeveelheid (lengte - omtrek - dikte - aantal)	<ul style="list-style-type: none">• 5,00 m - 40,00 cm - 0,30 cm - 1 stuk
Totaal volume	0,006 m ³
Eenvoudig bereikbaar	Ja
Bevestigingswijze	<ul style="list-style-type: none">• Onbekend
Identificatiemethode	Vaststelling zonder monstername
Destructieve handeling voor identificatie	Nee

Verwijderen

- Zorg voor een veilig beheer. Vermijd het beschadigen van het asbestmateriaal. Controleer de toestand jaarlijks op wijzigingen.
- Hemelwater dat afspoelt van asbestcement daken of gevels kan asbestdeeltjes bevatten. Gebruik het enkel voor gesloten circuits (bv. spoelen toiletten). Reinig na het vervangen van het dak of de gevel de dakgoten en regenwaterput of -ton om asbesthoudend sediment of slib te verwijderen

- Eenvoudige handelingen: mag via doe-het-zelf of door werknemer(s) met opleidingsattest eenvoudige handelingen
Vast of (hecht)gebonden asbest: bij dit type zijn de asbestvezels gebonden met een bindmiddel, bijvoorbeeld cement, kunststof of lijm. Vaak voorkomende toepassingen zijn golfplaten, dakleien en schoorstenen. Zolang het materiaal in goede staat is én u er juist mee omspringt (niet schuren, breken, slijpen of boren), komen er nauwelijks vezels vrij. Vaste of (hecht)gebonden asbesthoudende toepassingen in goede staat zijn daarom het minst schadelijk voor de gezondheid. Dit type asbest mag u zelf verwijderen, op voorwaarde dat u de richtlijnen volgt.

Informeer over de juiste technieken en beschermingsmateriaal vooraleer te verwijderen. Het kan via de geijkte kanalen afgevoerd worden bv. inzameling door Limburg.net: <https://www.limburg.net/asbest>.
