Asbestinventarisatetest

Bilzersteenweg 44, 3770 Riemst

Attestnummer : 20250407-000114.000

Uitgegeven op : 07.04.2025

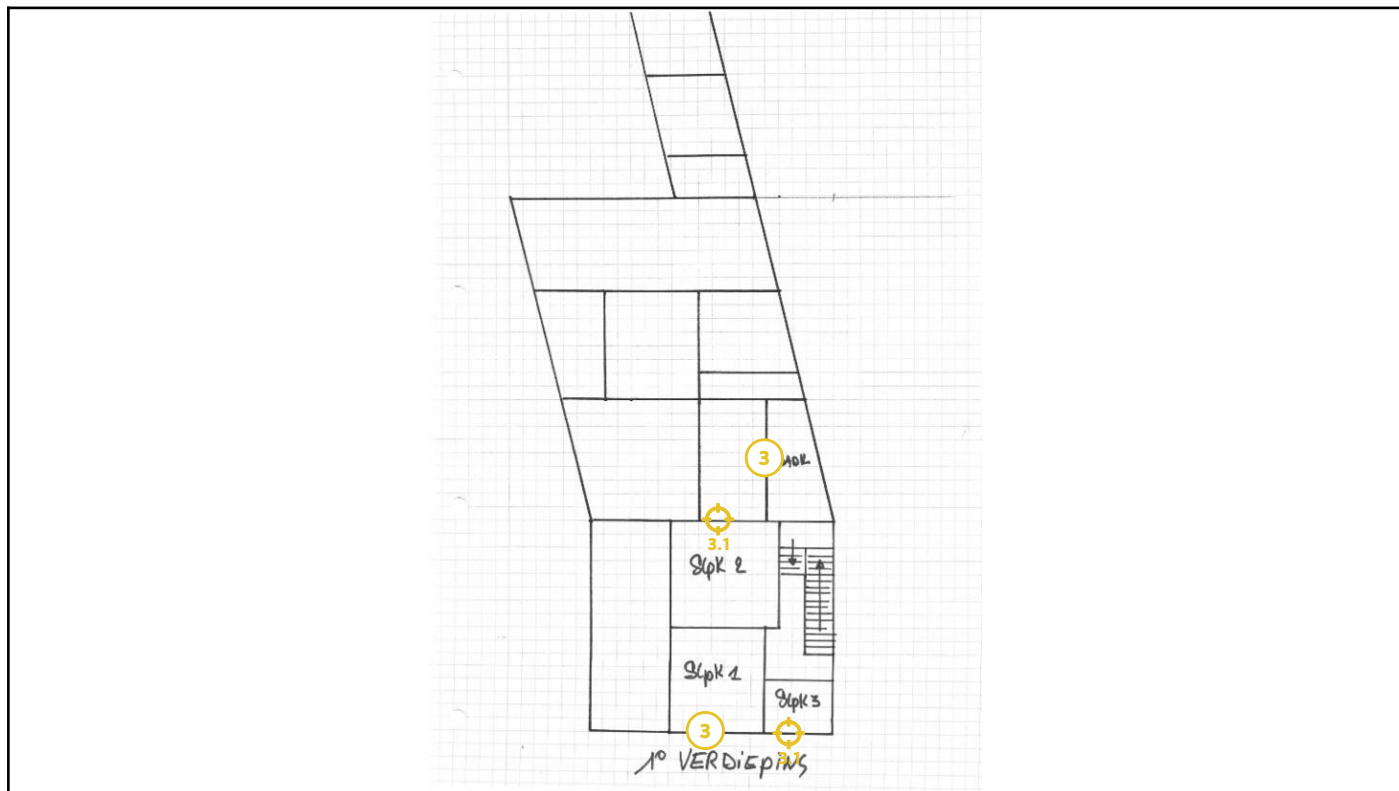
Plan 1.12: 2025-018 Getekend plan verdieping

Beschrijving	Type	Actie
3. Mastiek raam - muur	Asbestmateriaal	Zorgvuldig beheren
3.1 Code: MN005	Mengmonster	-

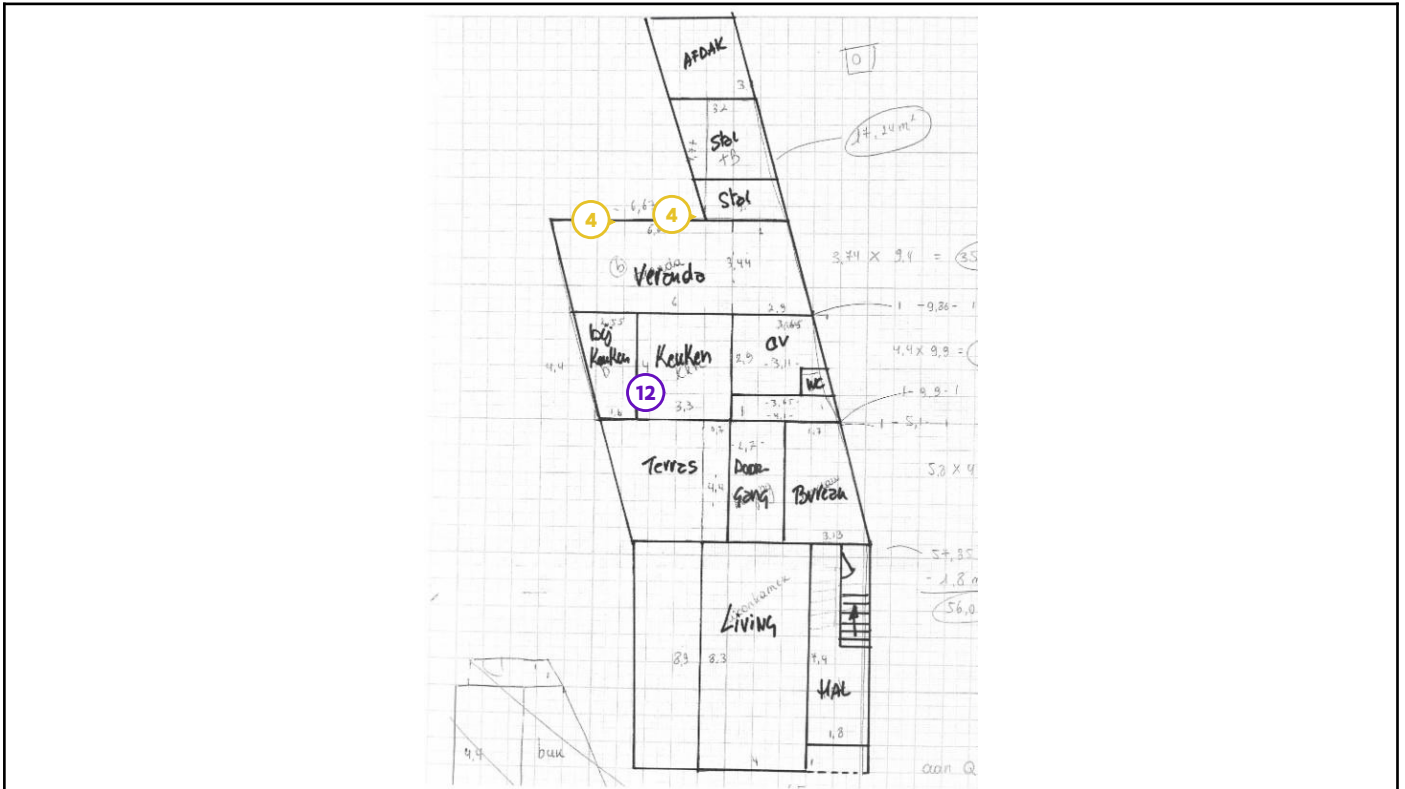
Plan 1.14: 2025-018 getekend plan gelijkvloers

Beschrijving	Type	Actie
4. Dorpel raam en deur buitenkant veranda	Asbestmateriaal	Zorgvuldig beheren
12. Pallet kachel keuken	Advies	-

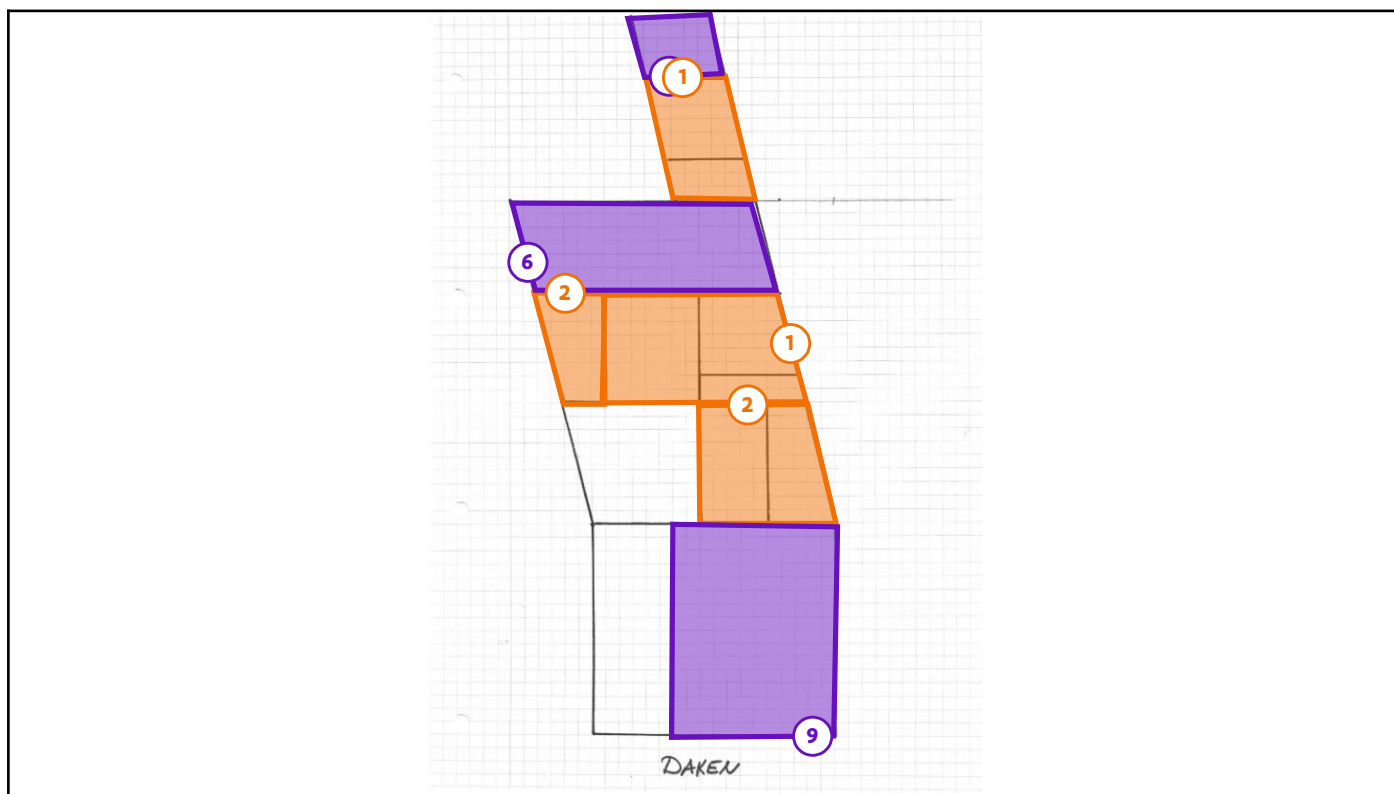
Plan 1.15: 2025-018 Getekend plan daken

Beschrijving	Type	Actie
1. Golfplaten	Asbestmateriaal	Verwijderen
2. Leiendak	Asbestmateriaal	Verwijderen
6. Pvc lichtdoorlatende dak platen	Advies	-
9. Hoofddak van het gebouw	Advies	-

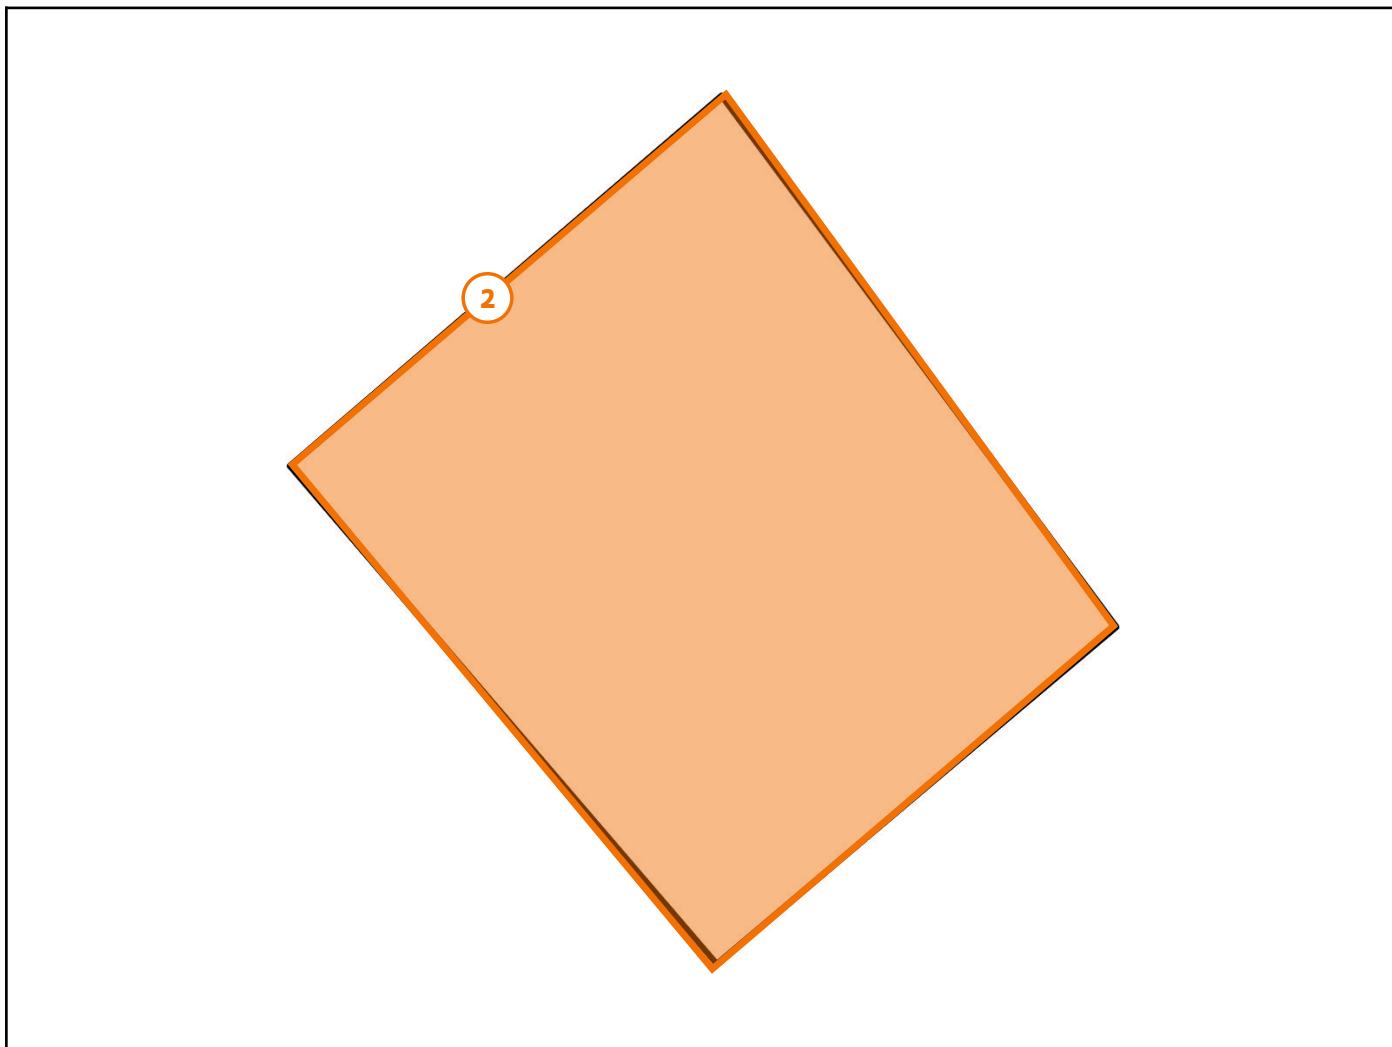
Plan 2.2: Bijgebouw plan

Beschrijving	Type	Actie
2. Leiendak	Asbestmateriaal	Verwijderen

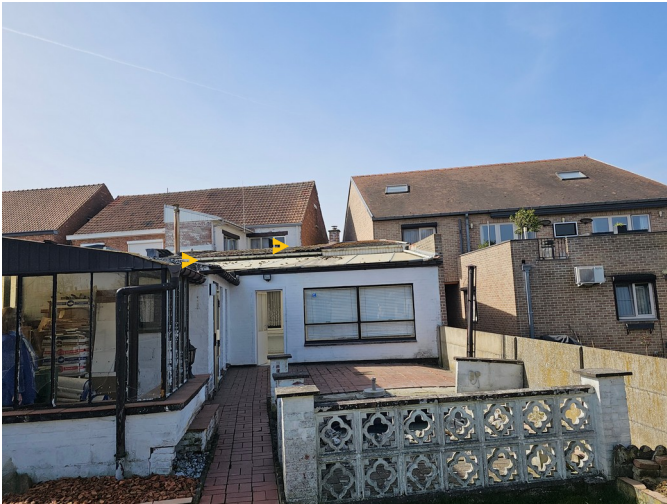
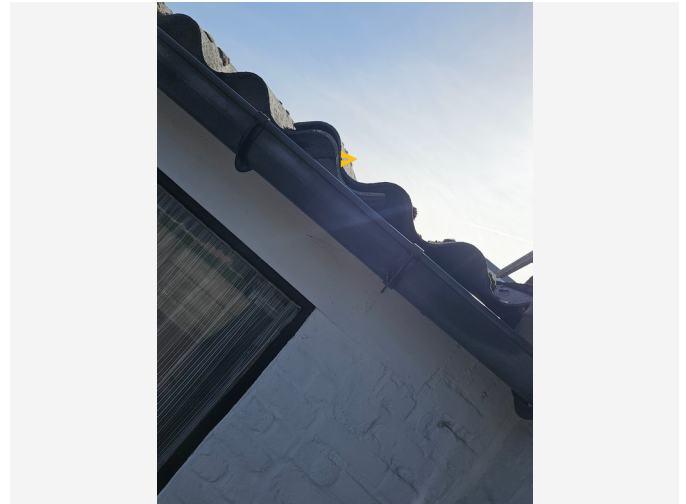
Het asbestmateriaal valt onder de mijlpaal van 2034.

Eindbeoordeling materiaalrisico	Verhoogd materiaalrisico en/of verhoogde kans op vezelvrijgave
---------------------------------	--

Gebondenheid	Categorie 1: hechtgebonden in oorsprong
Asbestsoort (vezeltype)	Crocidoliet aanwezig
Asbestconcentratie	Laag (< 50%)
Afschermingsgraad van het gehele materiaal	Geheel of deels vrij aan de buitenlucht
Toestand van het materiaal	Matig beschadigd, matig verweerd

Beschrijving	Golfplaten
Omgeving	Grenst aan binnen- en buitenlucht
Primaire drager	Schuin dak
Asbestmateriaal	Dak- en gevelbekleding - Golfplaat
Bindmiddel van asbestmateriaal	Cement
Gebondenheid op basis van bindmiddel	Hecht
Hoeveelheid (oppervlakte - aantal)	<ul style="list-style-type: none">• 45,00 m² - 1 stuk
Totale oppervlakte	45,00 m ²
Eenvoudig bereikbaar	Ja
Bevestigingswijze	<ul style="list-style-type: none">• Geklemd
Identificatiemethode	Vaststelling zonder monstername
Destructieve handeling voor identificatie	Nee

Verwijderen

- Zorg voor een veilig beheer. Vermijd het beschadigen van het asbestmateriaal. Controleer de toestand jaarlijks op wijzigingen.

- Eenvoudige handelingen: mag via doe-het-zelf of door werknemer(s) met opleidingsattest eenvoudige handelingen
Bij eventuele renovatie van de golfplaten asbest daken, de asbest dubbel verpakken en afvoeren naar het containerpark.

Bij de verwijdering de nodige PBM's in acht nemen.

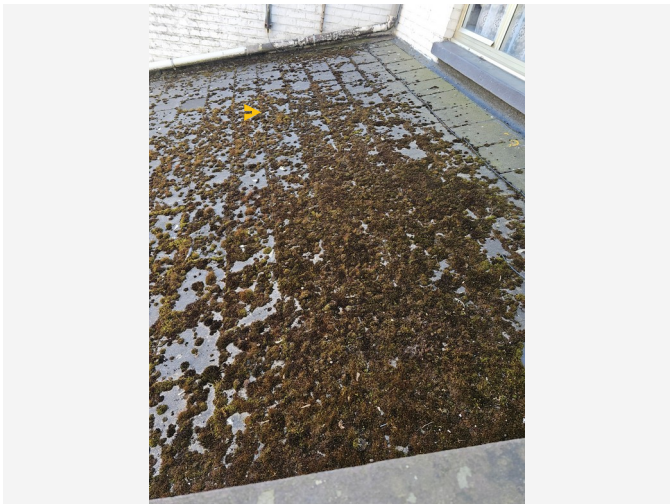
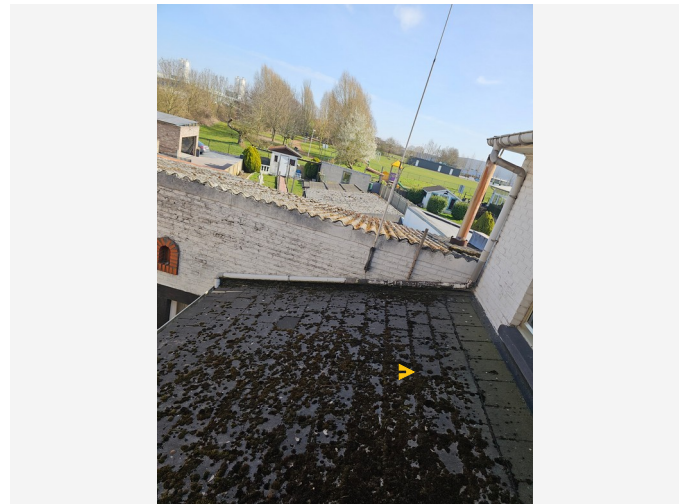
Het asbestmateriaal valt onder de mijlpaal van 2034.

Eindbeoordeling materiaalisico	Verhoogd materiaalisico en/of verhoogde kans op vezelvrijgave
Opmerking

Gebondenheid	Categorie 1: hechtgebonden in oorsprong
Asbestsoort (vezeltype)	Crocidoliet aanwezig
Asbestconcentratie	Laag (< 50%)
Afschermingsgraad van het gehele materiaal	Geheel of deels vrij aan de buitenlucht
Toestand van het materiaal	Matig beschadigd, matig verweerd

Beschrijving	Leiendak
Omgeving	Buiten
Primaire drager	Schuin dak
Asbestmateriaal	Dak- en gevelbekleding - Lei, shingle
Bindmiddel van asbestmateriaal	Cement
Gebondenheid op basis van bindmiddel	Hecht
Hoeveelheid (oppervlakte - aantal)	<ul style="list-style-type: none">• 28,00 m² - 1 stuk
Totale oppervlakte	28,00 m ²
Eenvoudig bereikbaar	Ja
Bevestigingswijze	<ul style="list-style-type: none">• Genageld, geniet
Identificatiemethode	Vaststelling zonder monstername
Destructieve handeling voor identificatie	Nee

Verwijderen

- Zorg voor een veilig beheer. Vermijd het beschadigen van het asbestmateriaal. Controleer de toestand jaarlijks op wijzigingen.

- Eenvoudige handelingen: mag via doe-het-zelf of door werknemer(s) met opleidingsattest eenvoudige handelingen
Bij eventuele renovatie van de asbet leien daken, de verwijderde asbestleien dubbel verpakken en afvoeren naar het containerpark.

Bij de verwijdering de nodige PBM's in acht nemen.

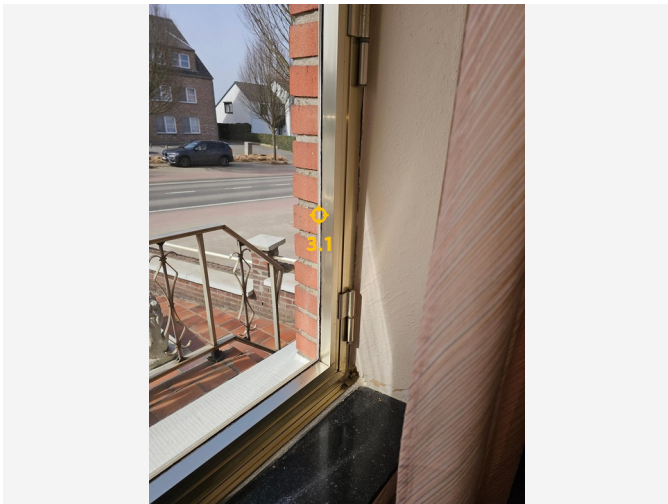
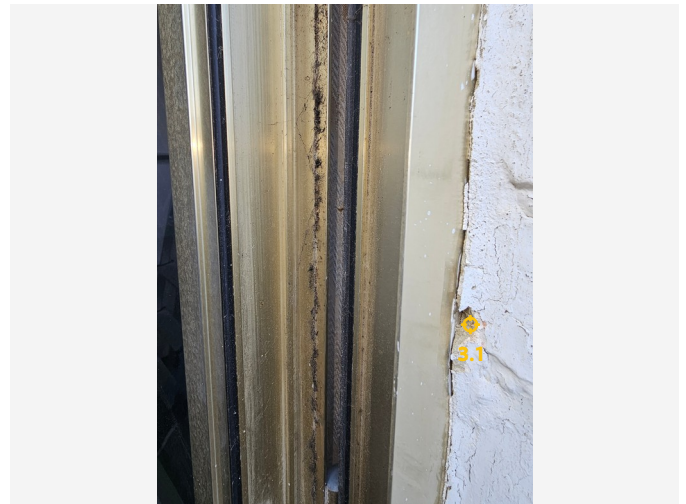
Het asbestmateriaal valt onder de mijlpaal van 2040.

Eindbeoordeling materiaalrisico	Laag materiaalrisico en/of verlaagde kans op vezelvrijgave
---------------------------------	--

Gebondenheid	Categorie 1: hechtgebonden in oorsprong
Asbestsoort (vezeltype)	Alleen chrysotiel
Asbestconcentratie	Laag (< 50%)
Afschermingsgraad van het gehele materiaal	Geheel of deels vrij aan de buitenlucht
Toestand van het materiaal	Licht beschadigd, licht verweerd. Intact calciumsilicaatmateriaal of categorie III 'gebondenheid'

#	Type	Referentie	Resultaat
3.1	Mengmonster	MN005	Chrysotiel

Beschrijving	Mastiek raam - muur
Omgeving	Binnen
Primaire drager	Wandopening verticaal (raam, deur, ...)
Asbestmateriaal	In-situ afwerkingslagen - Pasta, stopverf, voegsel, stopsel, vulsel, mastiek, kitten, ...
Bindmiddel van asbestmateriaal	Kitten, mastiek, pasta
Gebondenheid op basis van bindmiddel	Hecht
Hoeveelheid (gewicht - aantal)	<ul style="list-style-type: none">• 10,00 kg - 1 stuk
Totaal gewicht	10,00 kg
Eenvoudig bereikbaar	Ja
Bevestigingswijze	<ul style="list-style-type: none">• Verlijmd, ingegoten, versmeerd
Identificatiemethode	Vaststelling met monstername
Destructieve handeling voor identificatie	Nee
Opmerking	de ramen op de verdieping zijn afgekit naar de muur met mastiek. De ramen beneden werden met cement afgewerkt naar de muur.

Zorgvuldig beheren

- Zorg voor een veilig beheer. Vermijd het beschadigen van het asbestmateriaal. Controleer de toestand jaarlijks op wijzigingen.

- Eenvoudige handelingen: mag via doe-het-zelf of door werknemer(s) met opleidingsattest eenvoudige handelingen
Bij eventuele renovatie van de ramen, de aannemer erop wijzen dat de ramen van het hoofdgebouw op de eerste verdieping asbest houdende mastiek bevatten.

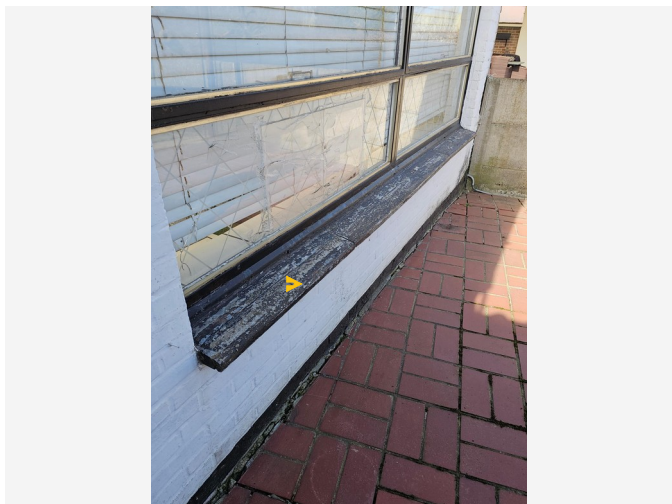
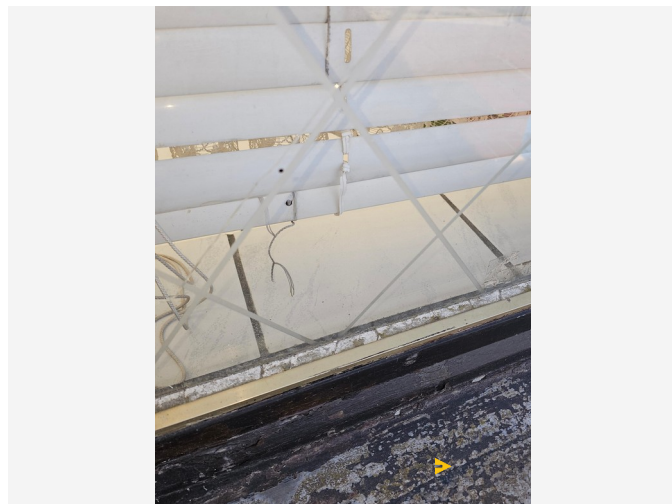
Het asbestmateriaal valt onder de mijlpaal van 2040.

Eindbeoordeling materiaalrisico	Laag materiaalrisico en/of verlaagde kans op vezelvrijgave
---------------------------------	--

Gebondenheid	Categorie 1: hechtgebonden in oorsprong
Asbestsoort (vezeltype)	Crocidoliet aanwezig
Asbestconcentratie	Laag (< 50%)
Afschermingsgraad van het gehele materiaal	Geheel of deels vrij aan de buitenlucht
Toestand van het materiaal	Licht beschadigd, licht verweerd. Intact calciumsilicaatmateriaal of categorie III 'gebondenheid'

Beschrijving	Dorpel raam en deur buitenkant veranda
Omgeving	Buiten
Primaire drager	Wandopening verticaal (raam, deur, ...)
Asbestmateriaal	Plaat, paneel, tablet - Type Menuiserie
Bindmiddel van asbestmateriaal	Cement
Gebondenheid op basis van bindmiddel	Hecht
Hoeveelheid (oppervlakte - dikte - aantal)	• 0,90 m ² - 4,00 cm - 1 stuk
Totaal volume	0,036 m ³
Eenvoudig bereikbaar	Ja
Bevestigingswijze	• Verlijmd, ingegoten, versmeerd
Identificatiemethode	Vaststelling zonder monsternamen
Destructieve handeling voor identificatie	Nee

Zorgvuldig beheren

- Zorg voor een veilig beheer. Vermijd het beschadigen van het asbestmateriaal. Controleer de toestand jaarlijks op wijzigingen.

- Eenvoudige handelingen: mag via doe-het-zelf of door werknemer(s) met opleidingsattest eenvoudige handelingen
Bij eventuele renovatie van de ramen, deze asbesttoepassing verwijderen.
De verwijderde materialen dubbel verpakken en afvoeren naar het containerpark.
Bij de verwijdering de nodige PBM's in acht nemen.

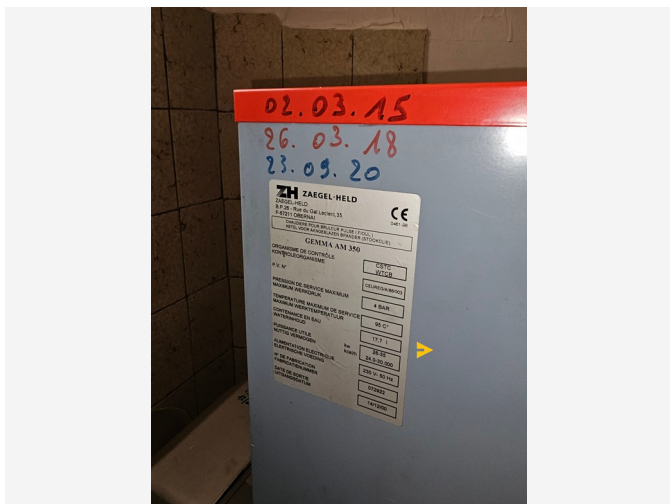
Gezien de ouderdom van de ketel, en gezien de ketel een gietijzeren blok is, is er een redelijk vermoeden dat de gebruikte afdichtingskoord tussen de verschillende gietelementen asbest houdend is. Als ook de dichting van de brander naar de ketel.

Identificatiemethode	Redelijk vermoeden
Primaire drager	HVAC infrastructuur en uitrusting
(Asbest)materiaal	Koord, lint, band, strip
Bindmiddel	Weinig of geen bindmiddel (textiel, bevlokkings, ...)
Gebondenheid bindmiddel	Niet-hechtgebonden

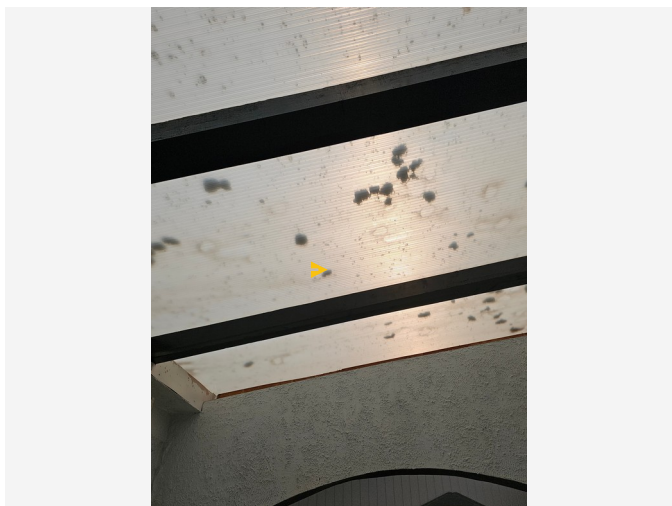
Het dak van de veranda en het open afdak achter zijn licht doorlatende pvc platen. Niet asbest verdacht.

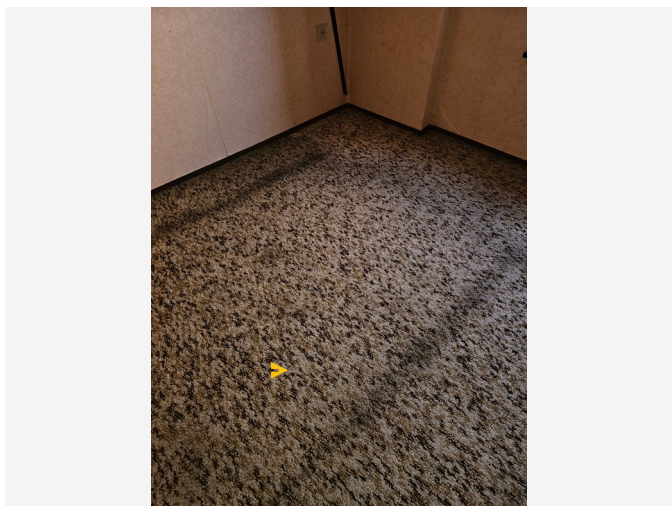
De vloerbekleding op de zolderkamer heeft een tapis plein afwerking. Niet asbest verdacht.

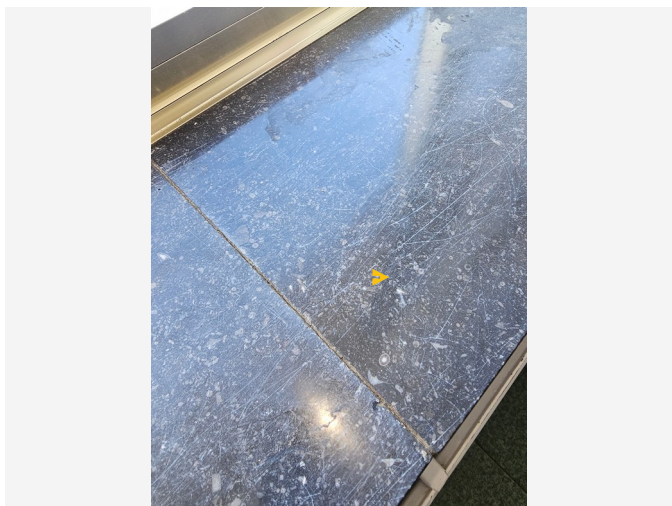
De binnen & buitendorpels van zowel de ramen als van de deuren zijn van natuursteen, beton of tegels.

OPGELET het venstertablet en de deurdorpel van de veranda is asbesthoudend. (zie fiche dorpel raam en deur buitenkant veranda)

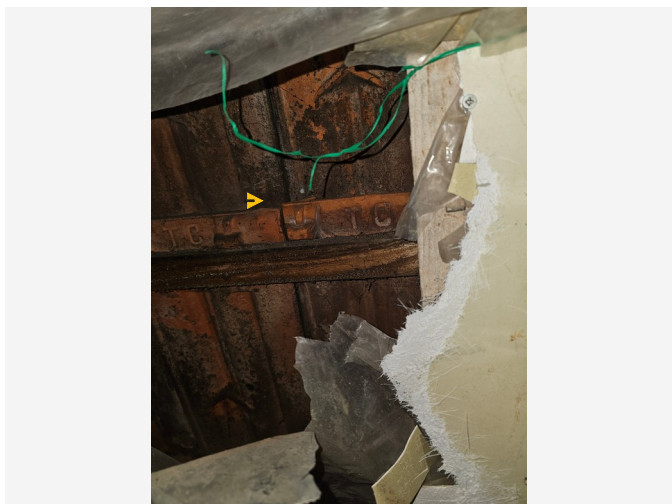
Het hoofddak is afgewerkt met gebakken pannen en heeft GEEN onderdak.

Niet asbest verdacht.

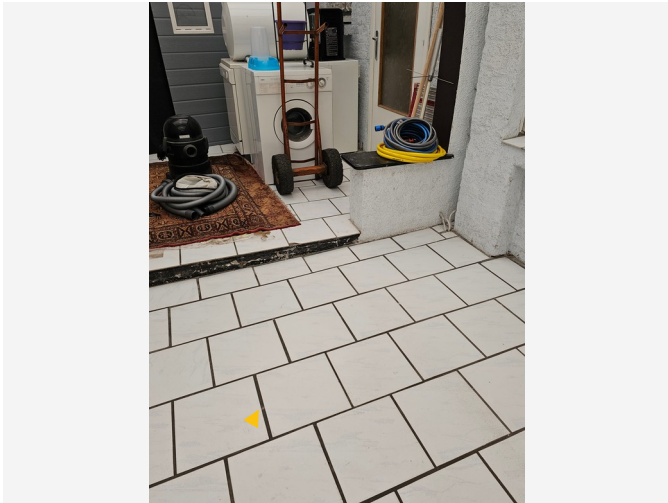
Gezien de ouderdom van de woning is er een redelijk vermoeden dat de lijm van de tegelvloer asbest houdend is.

Zowel in de woning als in het tuinhuis achteraan het perceel

Identificatiemethode	Redelijk vermoeden
Primaire drager	Vloer
(Asbest)materiaal	In-situ afwerkingslagen - Lijm laag
Bindmiddel	Lijm
Gebondenheid bindmiddel	Hecht

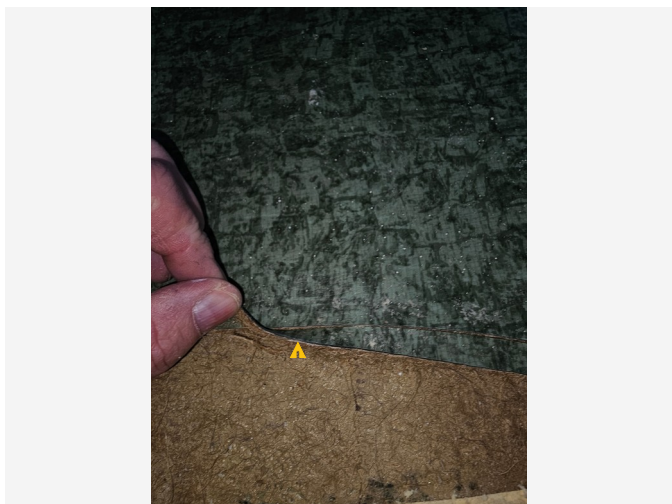
De vloerbekleding op de verdieping (exclusief de badkamer) heeft een vloerzeil met jutte ondergrond. NIET asbest verdacht.

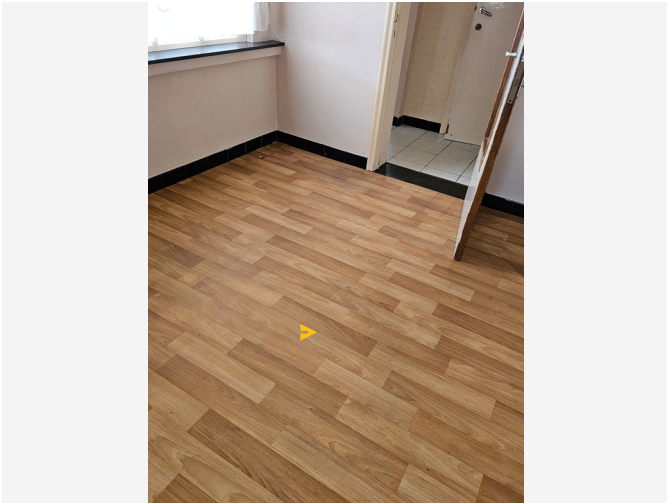
Het gebruikte vloerzeil in de living, doorgang en bureau, is een PVC vloerzeil. Niet asbest verdacht.

OPGELET, er is een vermoeden dat de ondergrond een oude tegelvloer is die met asbesthoudende lijm bevestigd werd.

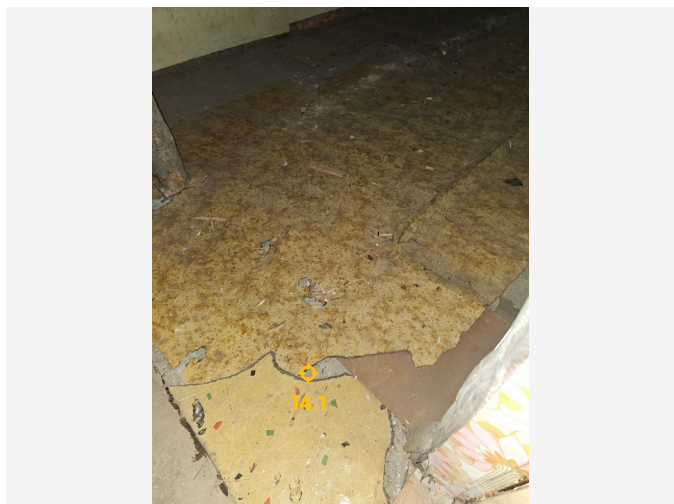
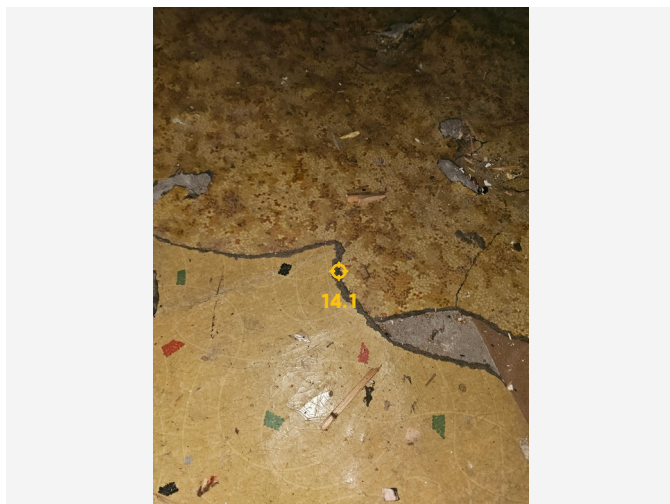
Fiche 14: Vloerzeil

Geen asbest

#	Type	Referentie	Resultaat
14.1	Mengmonster	MN003	Geen asbest

Beschrijving	Vloerzeil
Omgeving	Binnen
Primaire drager	Vloer
Bindmiddel van materiaal	Karton - papier - viltachtig
Gebondenheid op basis van bindmiddel	Niet-hechtgebonden
Hoeveelheid (oppervlakte - aantal)	• 10,00 m ² - 1 stuk
Totale oppervlakte	10,00 m ²
Identificatiemethode	Vaststelling met monsternamen
Destructieve handeling voor identificatie	Nee
Opmerking	Er liggen op de zolder losse stukken oude vloerzeil, en op enkele treden van de trap naar de kelder is er vloerzeil aangebracht.

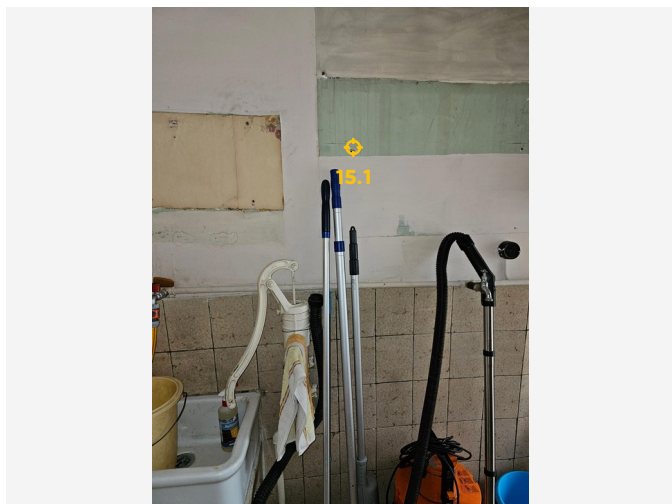
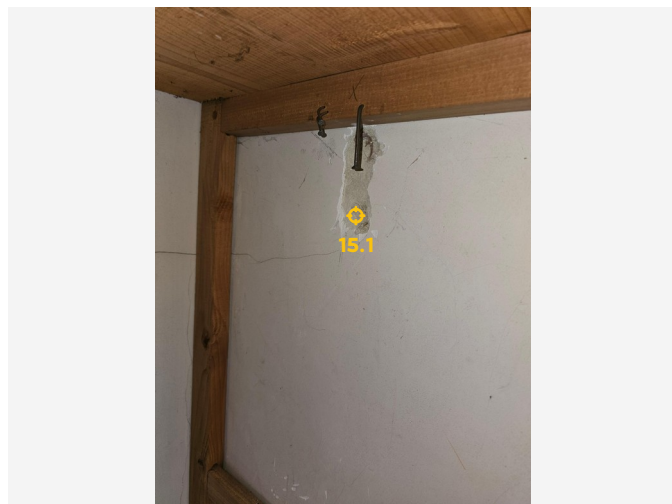
Geen asbest

#	Type	Referentie	Resultaat
15.1	Mengmonster	MN002	Geen asbest

Beschrijving	gips muur
Omgeving	Binnen
Primaire drager	Binnenwand
Bindmiddel van materiaal	Gips - kalk
Gebondenheid op basis van bindmiddel	Niet-hechtgebonden
Hoeveelheid (oppervlakte - dikte - aantal)	• 535,00 m ² - 1,50 cm - 1 stuk
Totaal volume	8,025 m ³
Identificatiemethode	Vaststelling met monstername
Destructieve handeling voor identificatie	Nee
Opmerking	De kelder is NIET bepleisterd alsook de stallingen op het gelijkvloers en de zolder verdieping.

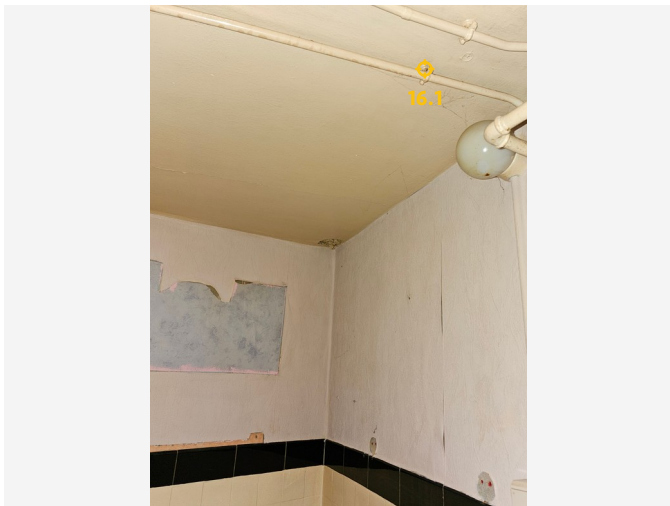
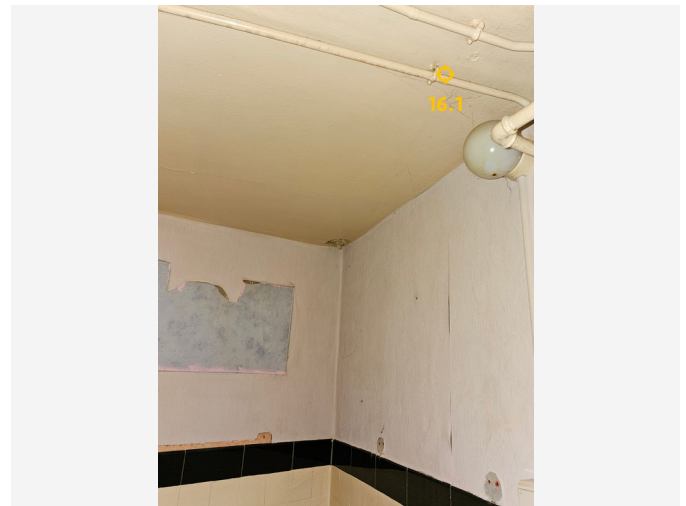
Geen asbest

Beschrijving	Gips plafond
Omgeving	Binnen
Primaire drager	Plafond
Bindmiddel van materiaal	Gips - kalk
Gebondenheid op basis van bindmiddel	Niet-hechtgebonden
Hoeveelheid (oppervlakte - dikte - aantal)	• 4,00 m ² - 1,50 cm - 1 stuk
Totaal volume	0,06 m ³
Identificatiemethode	Vaststelling met monstername
Destructieve handeling voor identificatie	Nee
Opmerking	Alle plafonds zijn afgewerkt met houten bekleding, alleen de gang tussen de doorgang , cv ruimte en keuken heeft een bepleisterd plafond.

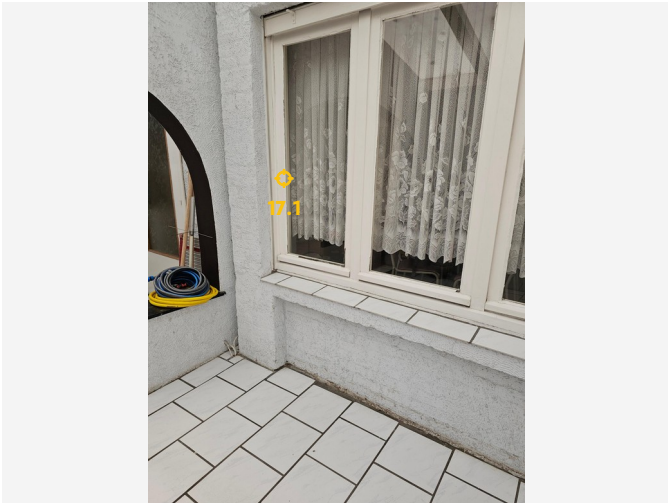
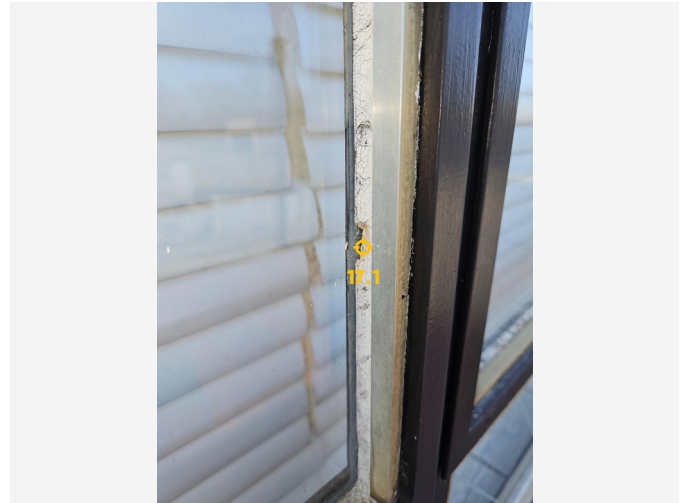
Geen asbest

Beschrijving	Mastiek raam-glas
Omgeving	Binnen
Primaire drager	Wandopening verticaal (raam, deur, ...)
Bindmiddel van materiaal	Kitten, mastiek, pasta
Gebondenheid op basis van bindmiddel	Hecht
Hoeveelheid (gewicht - aantal)	<ul style="list-style-type: none">• 15,00 kg - 1 stuk
Totaal gewicht	15,00 kg
Identificatiemethode	Vaststelling met monstername
Destructieve handeling voor identificatie	Nee
