Asbestinventarisatetest

Daalstraat 33, 3770 Riemst

Attestnummer : 20251123-000097.000

Uitgegeven op : 23.11.2025

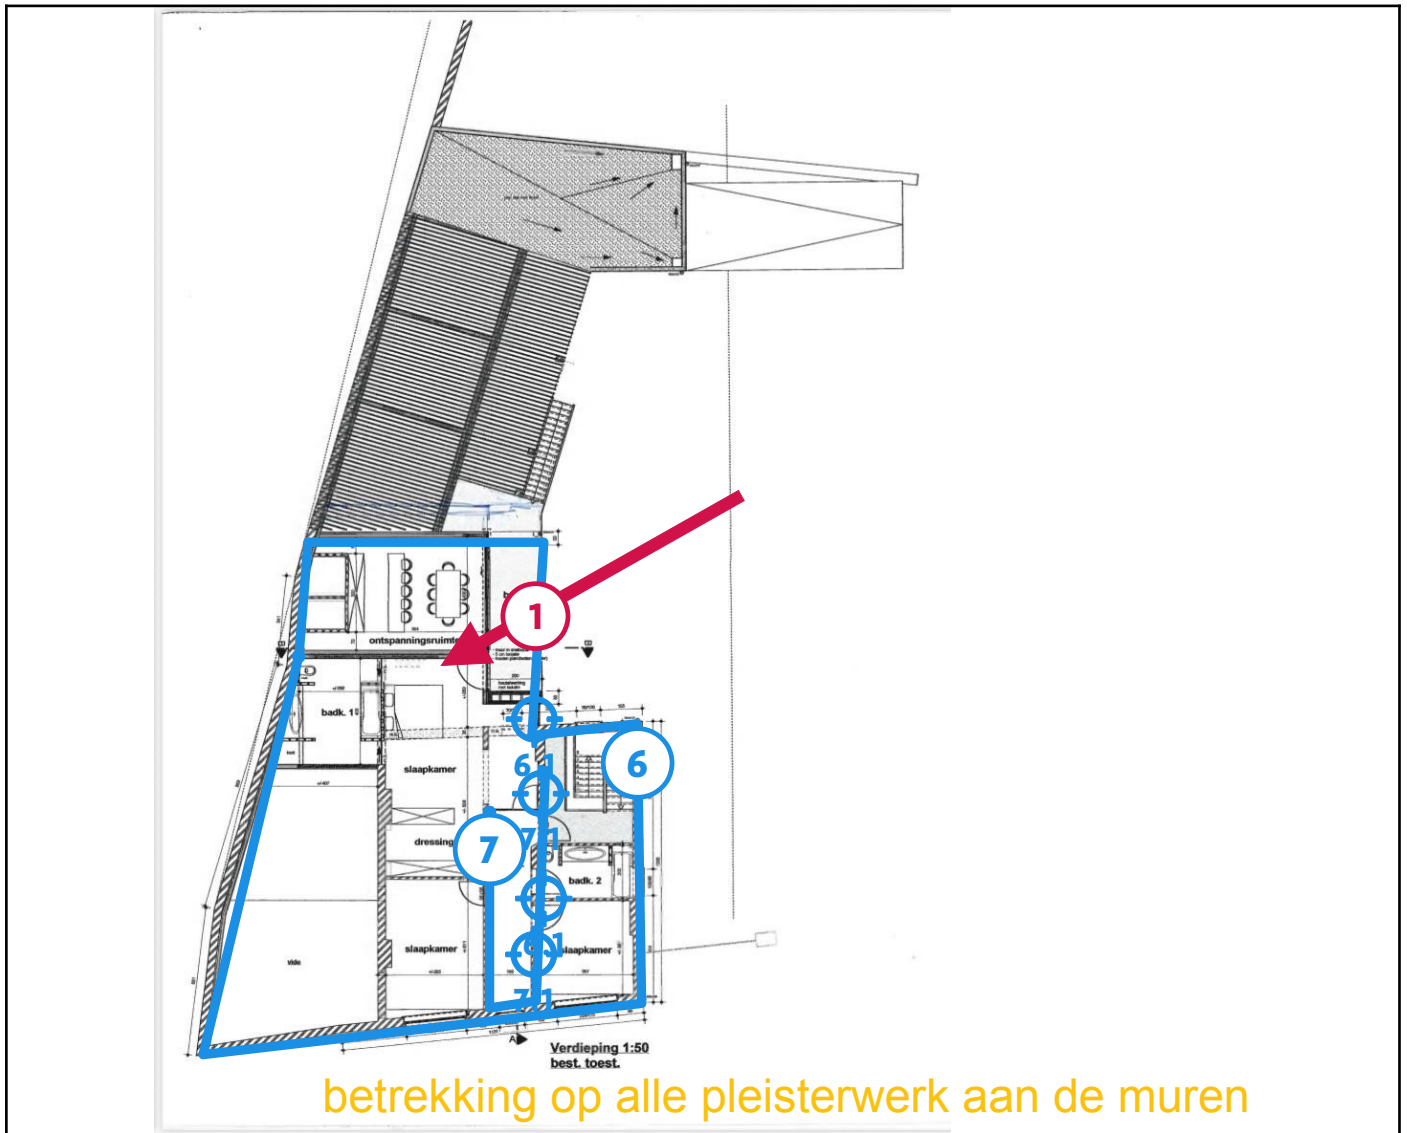
Plan 1.3: verdieping 1

Beschrijving	Type	Actie
1. plaat (leien)	Asbestmateriaal	Dringend verwijderen
6. pleisterwerk muren	Geen asbest	-
6.1 Code: 1	Mengmonster	-
7. Pleisterwerk (patroon/tekening hal boven)	Geen asbest	-
7.1 Code: 3	Mengmonster	-

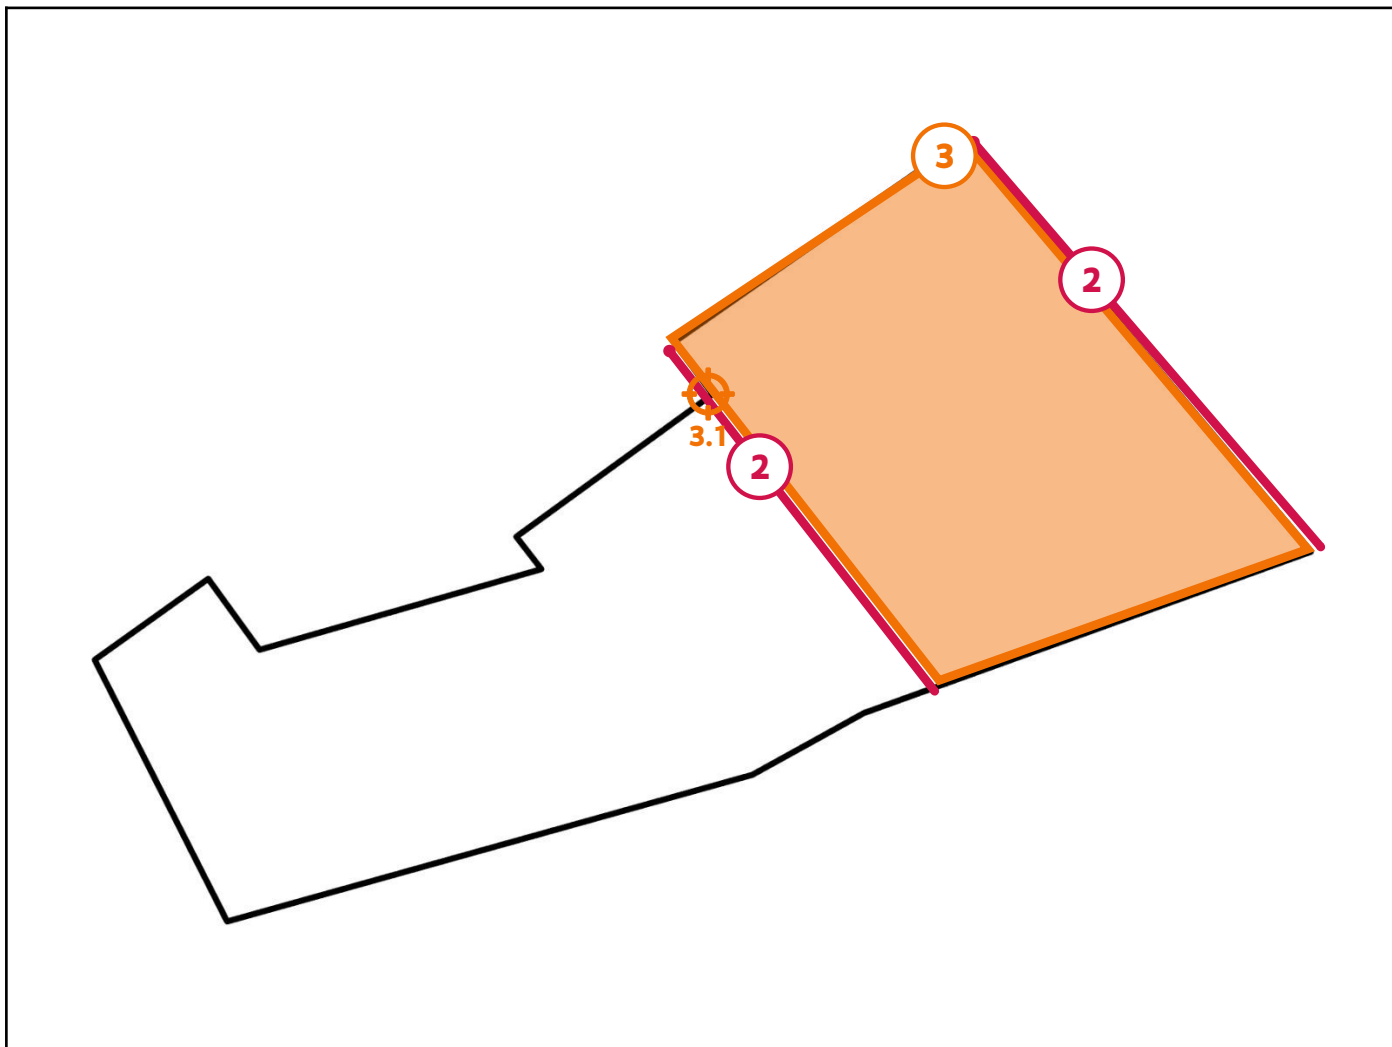
Plan 1.5: Hoofdgebouw plan

Beschrijving	Type	Actie
2. resten leien (dakgoot)	Asbestmateriaal	Dringend verwijderen
3. Leien (dak)	Asbestmateriaal	Verwijderen
3.1 Code: 2	Puntmonster	-

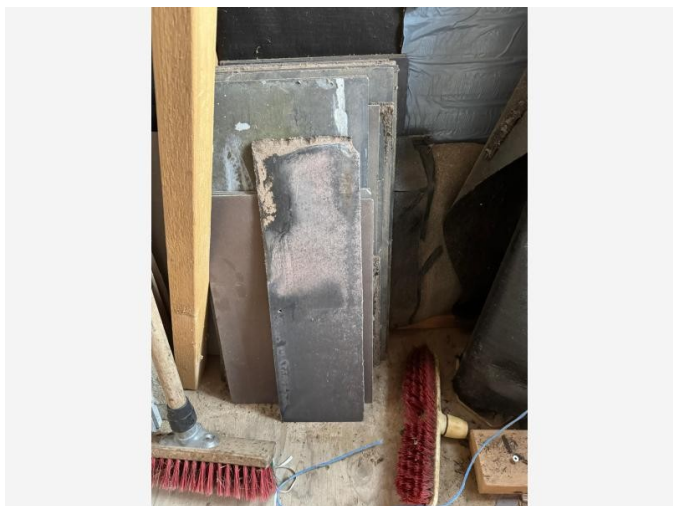
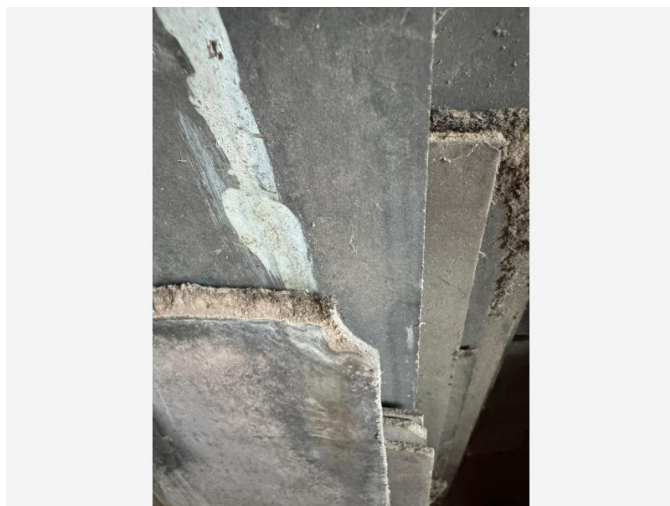
Dringend verwijderen

Beschrijving	plaat (leien)
Type afvalstof	Betreft stock-voorraad of gedemonteerde asbestmaterialen
Aanwezige resten	gestapelde leien/plaat vermoedelijk zelfde materiaal als dak
Omgeving	Binnen
Primaire drager	Vloer
Asbestmaterialen	<ul style="list-style-type: none">• Dak- en gevelbekleding - Lei, shingle• Dak- en gevelbekleding - Plaat
Bindmiddel van asbestmateriaal	Cement
Gebondenheid op basis van bindmiddel	Hecht
Hoeveelheid (gewicht - aantal)	<ul style="list-style-type: none">• 3,00 kg - 1 stuk
Totaal gewicht	3,00 kg
Eenvoudig bereikbaar	Ja
Identificatiemethode	De asbestdeskundige beoordeelt het materiaal als asbestverdacht en dus asbesthoudend, en dit zonder monstername.

- Verwijder het asbestafval.

- Eenvoudige handelingen: mag via doe-het-zelf of door werknemer(s) met opleidingsattest eenvoudige handelingen
<https://ovam.vlaanderen.be/wie-mag-wat-verwijderen>

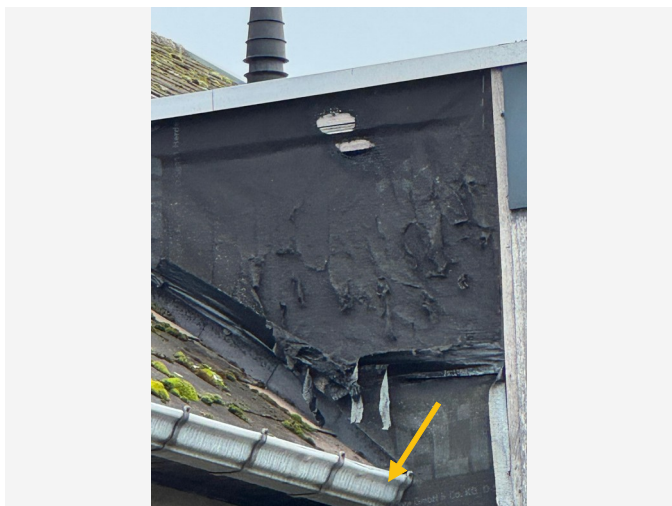
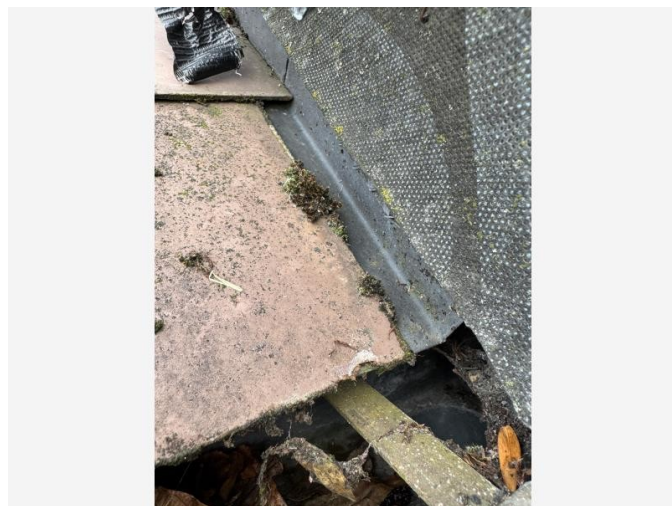
Dringend verwijderen

Beschrijving	resten leien (dakgoot)
Type afvalstof	Betreft resten (contaminatie) van verwerking of beschadiging
Type resten (contaminatie)	<ul style="list-style-type: none">• Stof, deeltjes < 4 mm, flinters, gruis (los, opliggend)
Besmette materialen	<ul style="list-style-type: none">• Sediment (dakgoot, afvoerbuï, regenwaterput, ...)
Bron van de resten	leien dak
Omgeving	Buiten
Primaire drager	Schuin dak
Gebondenheid resten	Niet hecht
Hoeveelheid (gewicht - aantal)	<ul style="list-style-type: none">• 1,00 kg - 1 stuk
Totaal gewicht	1,00 kg
Eenvoudig bereikbaar	Ja
Identificatiemethode	De asbestdeskundige beoordeelt het materiaal als asbestverdacht en dus asbesthoudend, en dit zonder monstername.
Opmerking	indicatie gewicht

- Verwijder het asbestafval.

- Eenvoudige handelingen: mag via doe-het-zelf of door werknemer(s) met opleidingsattest eenvoudige handelingen
<https://ovam.vlaanderen.be/wie-mag-wat-verwijderen>

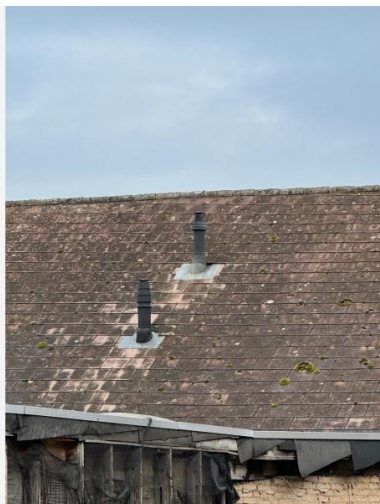
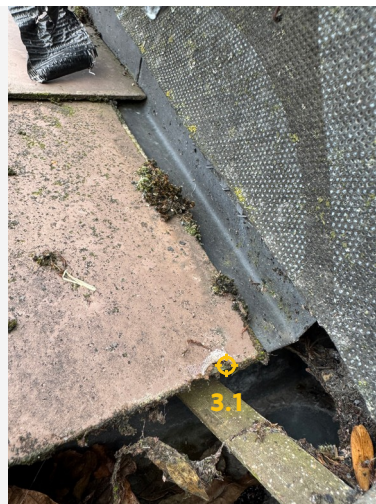
Het asbestmateriaal valt onder de mijlpaal van 2034.

Eindbeoordeling materiaalrisico	Verhoogd materiaalrisico en/of verhoogde kans op vezelvrijgave
---------------------------------	--

Gebondenheid	Categorie 1: hechtgebonden in oorsprong
Asbestsoort (vezeltype)	Alleen chrysotiel
Asbestconcentratie	Laag (< 50%)
Afschermingsgraad van het gehele materiaal	Geheel of deels (ook) vrij aan de binnenlucht
Toestand van het materiaal	Matig beschadigd, matig verweerd

#	Type	Referentie	Resultaat
3.1	Puntmonster	2	Chrysotiel

Beschrijving	Leien (dak)
Omgeving	Grenst aan binnen- en buitenlucht
Primaire drager	Schuin dak
Asbestmateriaal	Dak- en gevelbekleding - Lei, shingle
Bindmiddel van asbestmateriaal	Cement
Gebondenheid op basis van bindmiddel	Hecht
Hoeveelheid (oppervlakte - aantal)	<ul style="list-style-type: none">• 150,00 m² - 1 stuk
Totale oppervlakte	150,00 m ²
Eenvoudig bereikbaar	Ja
Bevestigingswijze	<ul style="list-style-type: none">• Geklemd• Geschroefd
Identificatiemethode	Een monstername door de asbestdeskundige met laboanalyse door een asbestlabo.
Destructieve handeling voor identificatie	Ja

- Zorg voor een veilig beheer. Vermijd het beschadigen van het asbestmateriaal. Controleer de toestand jaarlijks op wijzigingen.
- Verwijder dit asbestmateriaal zo snel mogelijk. Volg de toestand goed op.

- Eenvoudige handelingen: mag via doe-het-zelf of door werknemer(s) met opleidingsattest eenvoudige handelingen
<https://ovam.vlaanderen.be/wie-mag-wat-verwijderen>

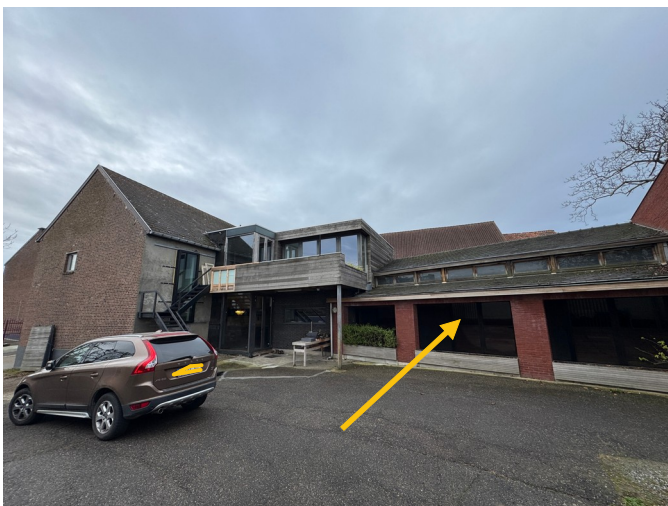
Uitgesloten van inspectie

Bouwjaar: 2004

Constructies gebouwd vanaf 2001 moeten niet onderzocht worden

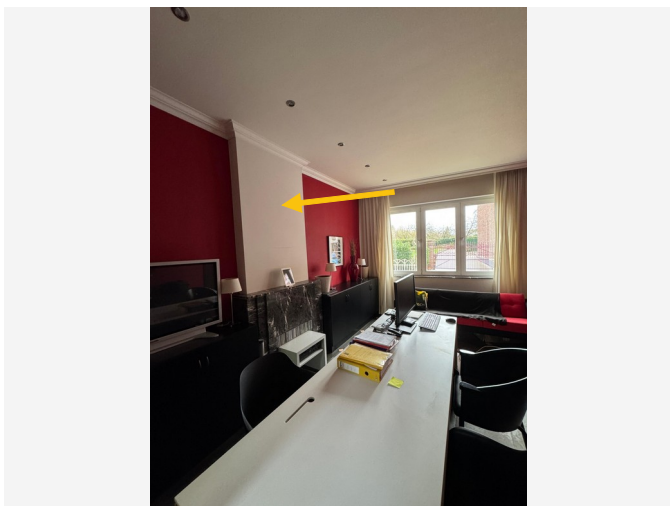
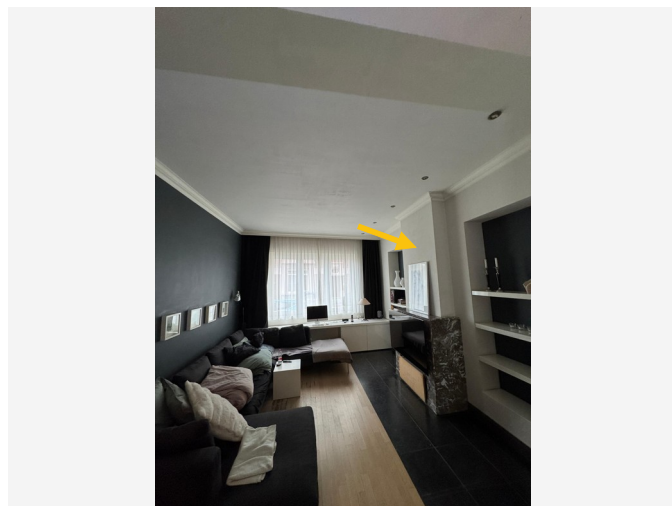
2 dichtgemaakte schouwen (bureau + Living/zithoek).

bij eventuele afbraak, steeds alert zijn op nieuwe materialen en eventueel aanvullend laten onderzoeken.

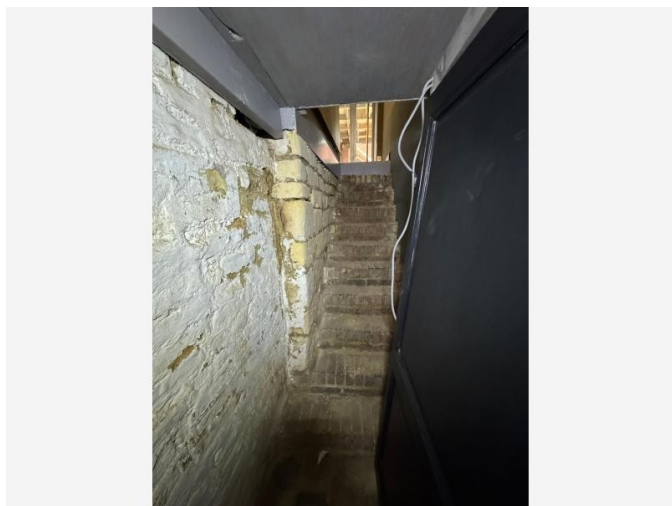
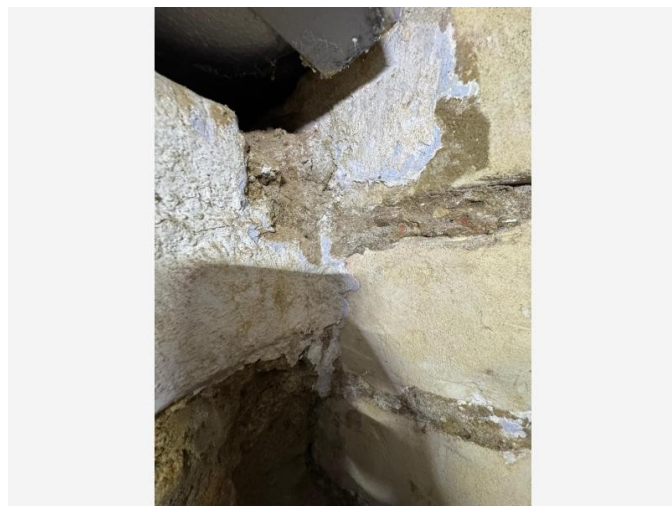
Geen asbest

#	Type	Referentie	Resultaat
6.1	Mengmonster	1	Geen asbest

Beschrijving	pleisterwerk muren
Omgeving	Binnen
Primaire drager	Binnenwand
Bindmiddel van materiaal	Gips - kalk
Gebondenheid op basis van bindmiddel	Niet-hechtgebonden
Hoeveelheid (oppervlakte - dikte - aantal)	• 600,00 m ² - 1,00 cm - 1 stuk
Totaal volume	6,00 m ³
Identificatiemethode	Een monstername door de asbestdeskundige met laboanalyse door een asbestlabo.
Destructieve handeling voor identificatie	Nee
Opmerking	mengstaal (traphalen kelder, badkamer, renovatie ruimte, technische ruimte)

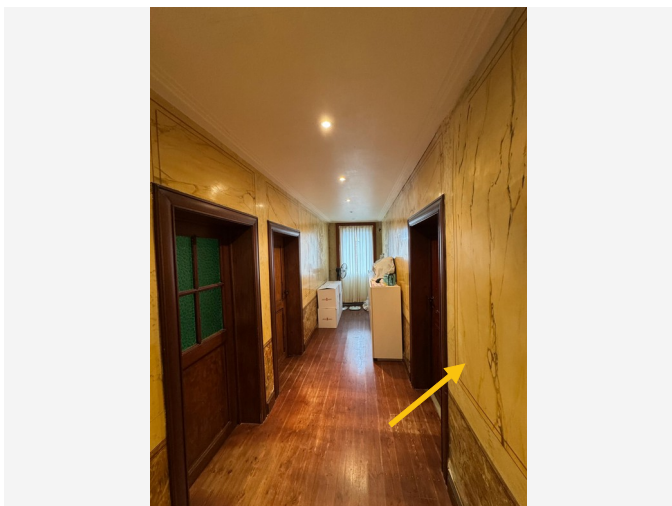
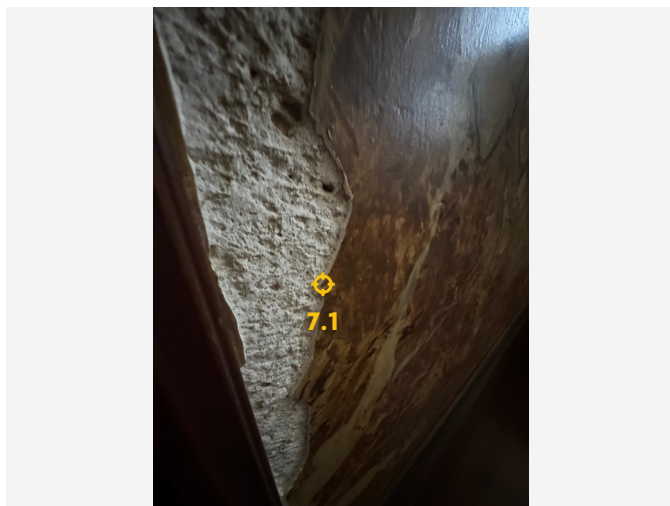
Geen asbest

#	Type	Referentie	Resultaat
7.1	Mengmonster	3	Geen asbest

Beschrijving	Pleisterwerk (patroon/tekening hal boven)
Omgeving	Binnen
Primaire drager	Binnenwand
Bindmiddel van materiaal	Gips - kalk
Gebondenheid op basis van bindmiddel	Niet-hechtgebonden
Hoeveelheid (oppervlakte - dikte - aantal)	• 40,00 m ² - 1,00 cm - 1 stuk
Totaal volume	0,40 m ³
Identificatiemethode	Een monstername door de asbestdeskundige met laboanalyse door een asbestlabo.
Destructieve handeling voor identificatie	Nee
