Asbestinventarisatetest

Abrahamstraat 7, 3770 Riemst

Attestnummer : 20250423-000456.000

Uitgegeven op : 23.04.2025

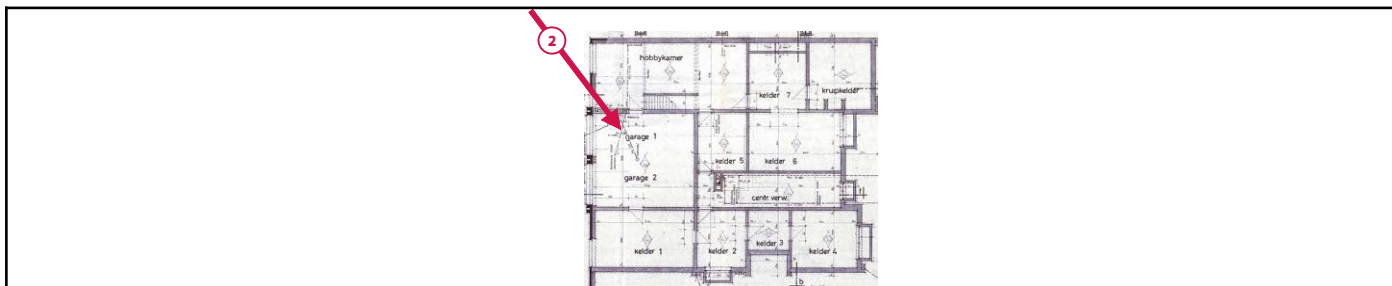
Plan 1.5: Kelder

Beschrijving	Type	Actie
2. pakking mazout ton	Asbestmateriaal	Dringend verwijderen

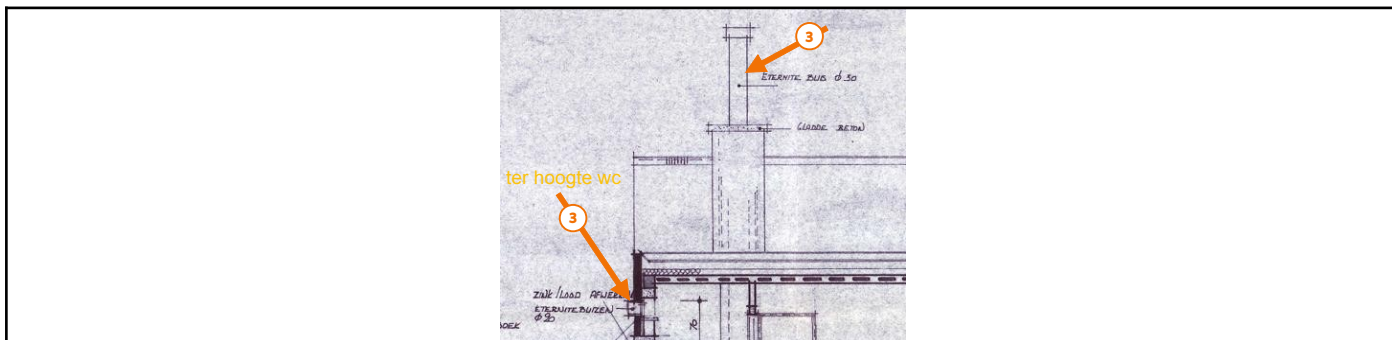
Plan 1.6: zij-aanzicht

Beschrijving	Type	Actie
3. Eternite buizen	Asbestmateriaal	Verwijderen

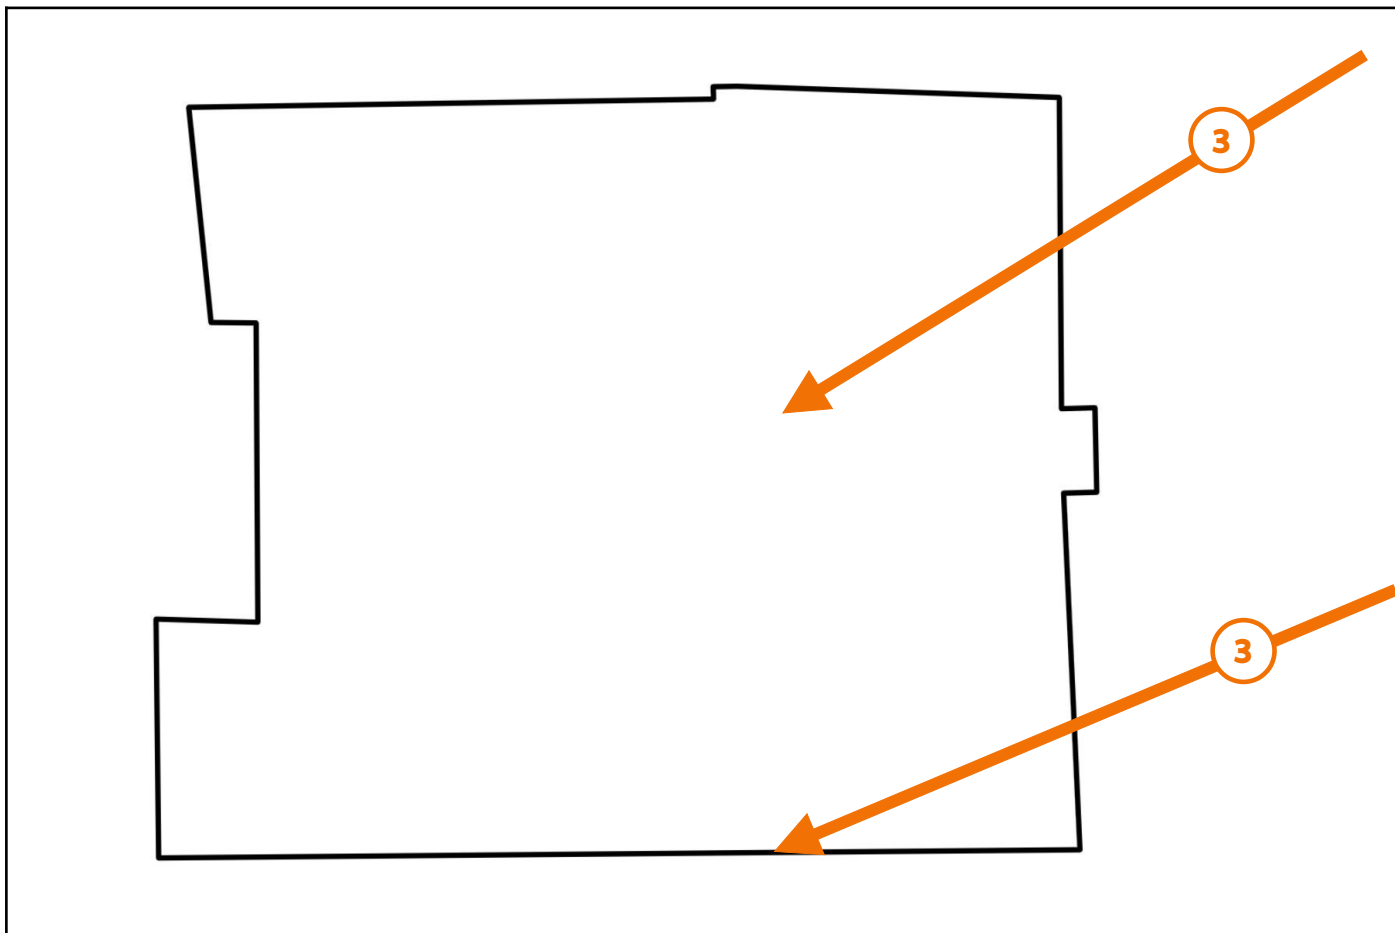
Plan 1.7: dak

Beschrijving	Type	Actie
3. Eternite buizen	Asbestmateriaal	Verwijderen

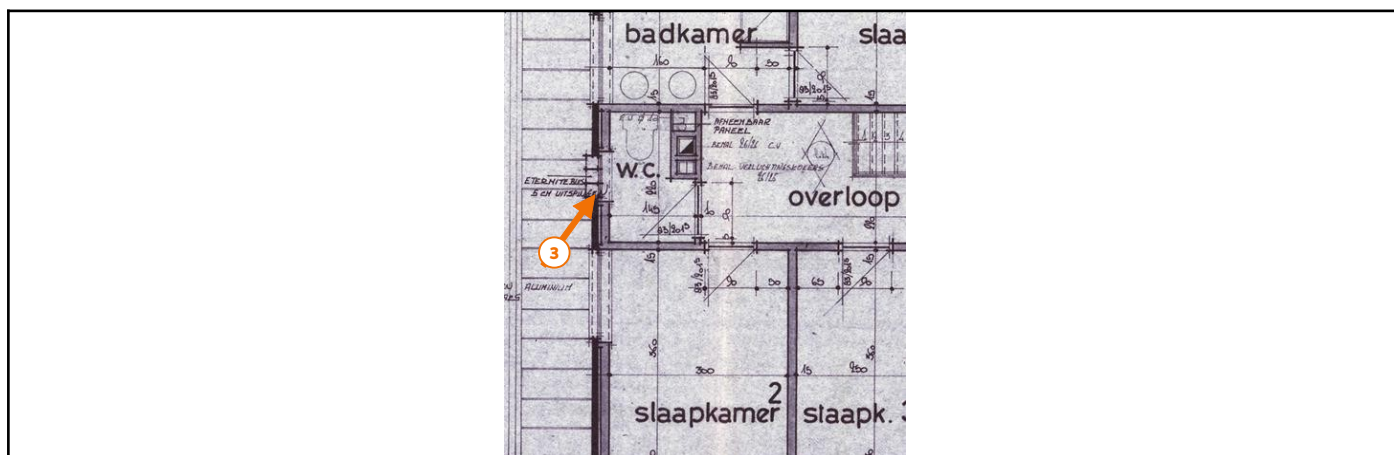
Plan 1.10: eternite buizen (wc, verdieping 1)

Beschrijving	Type	Actie
3. Eternite buizen	Asbestmateriaal	Verwijderen

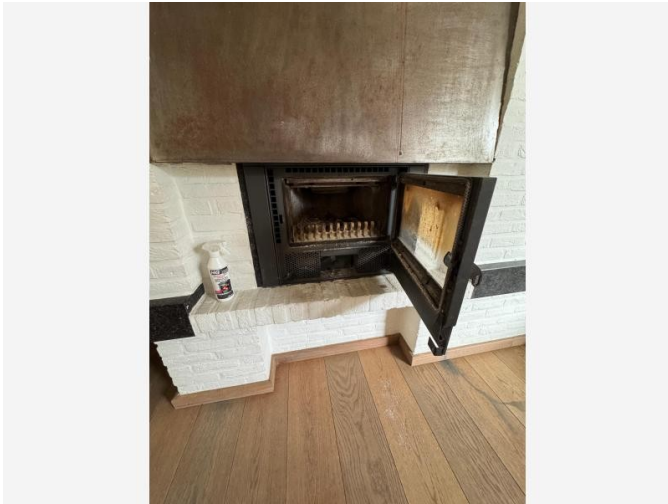
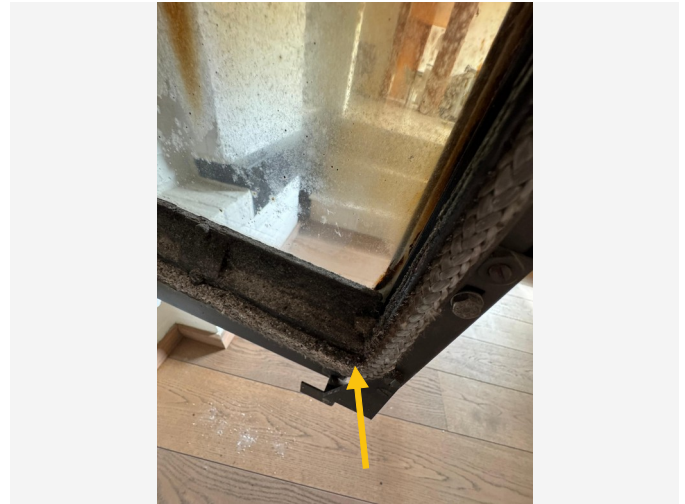
Eindbeoordeling materiaalrisico	Hoog materiaalrisico en/of hoge kans op vezelvrijgave
---------------------------------	---

Gebondenheid	Categorie 3: niet-hechtgebonden met weinig of geen matrix
Asbestsoort (vezeltype)	Alleen chrysotiel
Asbestconcentratie	Hoog ($\geq 50\%$)
Afschermingsgraad van het gehele materiaal	Geheel of deels (ook) vrij aan binnenluchtstromen
Toestand van het materiaal	Licht beschadigd, licht verweerd. Intact calciumsilicaatmateriaal of categorie III 'gebondenheid'

Beschrijving	(asbest)koord kachel
Omgeving	Binnen
Primaire drager	Ruimteverwarming
Asbestmateriaal	Koord, lint, band, strip
Bindmiddel van asbestmateriaal	Weinig of geen bindmiddel (textiel, bevlokkings, ...)
Gebondenheid op basis van bindmiddel	Niet-hechtgebonden
Hoeveelheid (lengte - omtrek - aantal)	<ul style="list-style-type: none">• 0,50 m - 0,50 cm - 1 stuk
Totale oppervlakte	0,003 m ²
Eenvoudig bereikbaar	Ja
Bevestigingswijze	<ul style="list-style-type: none">• Verlijmd, ingegoten, versmeerd
Identificatiemethode	Vaststelling zonder monsternamen
Destructieve handeling voor identificatie	Nee
Opmerking	asbest verdacht koord aan de binnenkant van de kacheldeur.

Het asbestmateriaal valt onder de mijlpaal van 2034.

Dringend verwijderen

- Verwijder dit asbestmateriaal zo snel mogelijk. Volg de toestand goed op.

- Eenvoudige handelingen: mag via doe-het-zelf of door werknemer(s) met opleidingsattest eenvoudige handelingen
<https://ovam.vlaanderen.be/wie-mag-wat-verwijderen>

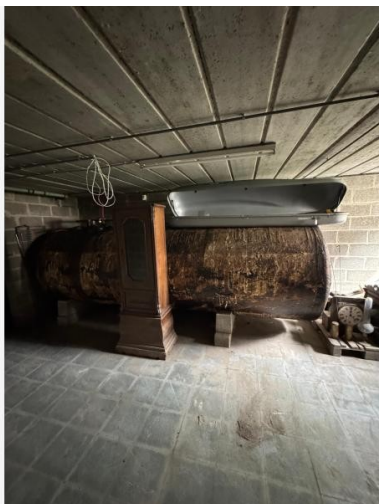
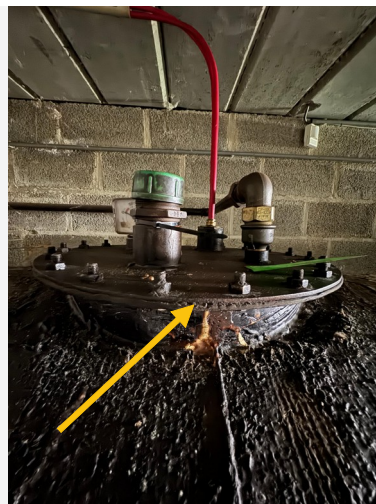
Eindbeoordeling materiaalrisico	Hoog materiaalrisico en/of hoge kans op vezelvrijgave
---------------------------------	---

Gebondenheid	Categorie 1: hechtgebonden in oorsprong
Asbestsoort (vezeltype)	Crocidoliet aanwezig
Asbestconcentratie	Laag (< 50%)
Afschermingsgraad van het gehele materiaal	Geheel of deels (ook) vrij aan de binnenlucht
Toestand van het materiaal	Matig beschadigd, matig verweerd

Beschrijving	pakking mazout ton
Omgeving	Binnen
Primaire drager	Ruimteverwarming
Asbestmateriaal	Pakking, dichting
Bindmiddel van asbestmateriaal	Kitten, mastiek, pasta
Gebondenheid op basis van bindmiddel	Hecht
Hoeveelheid (gewicht - aantal)	<ul style="list-style-type: none">• 0,10 kg - 1 stuk
Totaal gewicht	0,10 kg
Eenvoudig bereikbaar	Ja
Bevestigingswijze	<ul style="list-style-type: none">• Verlijmd, ingegoten, versmeerd
Identificatiemethode	Vaststelling zonder monstername
Destructieve handeling voor identificatie	Nee
Opmerking	verdachte pakking/kit tussen aansluitingstukken mazout tank

Het asbestmateriaal valt onder de mijlpaal van 2040.

Dringend verwijderen

- Zorg voor een veilig beheer. Vermijd het beschadigen van het asbestmateriaal. Controleer de toestand jaarlijks op wijzigingen.
- Zorg voor een veilig beheer en verwijder dit asbestmateriaal wanneer het bij werken eenvoudig bereikbaar wordt. Controleer de toestand jaarlijks op wijzigingen.

- Eenvoudige handelingen: enkel door erkend asbestverwijderaar <https://ovam.vlaanderen.be/wie-mag-wat-verwijderen> best binnen de onderhoudscyclus te bespreken met techniekier.

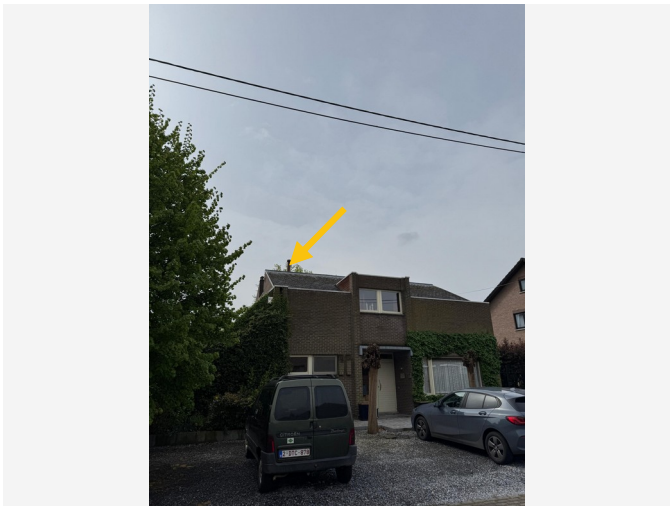
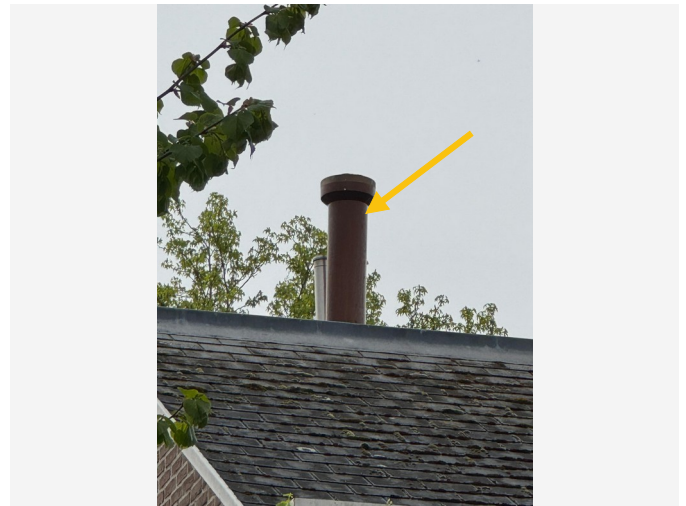
Eindbeoordeling materiaalrisico	Laag materiaalrisico en/of verlaagde kans op vezelvrijgave
---------------------------------	--

Gebondenheid	Categorie 1: hechtgebonden in oorsprong
Asbestsoort (vezeltype)	Crocidoliet aanwezig
Asbestconcentratie	Laag (< 50%)
Afschermingsgraad van het gehele materiaal	Geheel of deels vrij aan de buitenlucht
Toestand van het materiaal	Licht beschadigd, licht verweerd. Intact calciumsilicaatmateriaal of categorie III 'gebondenheid'

Beschrijving	Eternite buizen
Omgeving	Buiten
Primaire drager	Ruimteverwarming
Asbestmateriaal	Rookgaskanaal
Bindmiddel van asbestmateriaal	Cement
Gebondenheid op basis van bindmiddel	Hecht
Hoeveelheid (lengte - omtrek - dikte - aantal)	<ul style="list-style-type: none">• 10,00 m - 30,00 cm - 1,00 cm - 1 stuk• 5,00 m - 30,00 cm - 1,00 cm - 1 stuk
Totaal volume	0,045 m ³
Eenvoudig bereikbaar	Ja
Bevestigingswijze	<ul style="list-style-type: none">• Geklemd• Verlijmd, ingegoten, versmeerd
Identificatiemethode	Vaststelling met bewijsdocument, zonder monstername
Destructieve handeling voor identificatie	Nee
Opmerking	Eternite buizen, waarvan minstens één visueel vast te stellen met ondersteuning met de notities van het bouwplan

Het asbestmateriaal valt onder de mijlpaal van 2034.

Verwijderen

- Zorg voor een veilig beheer. Vermijd het beschadigen van het asbestmateriaal. Controleer de toestand jaarlijks op wijzigingen.
- Zorg voor een veilig beheer en verwijder dit asbestmateriaal wanneer het bij werken eenvoudig bereikbaar wordt. Controleer de toestand jaarlijks op wijzigingen.

- Eenvoudige handelingen: enkel door erkend asbestverwijderaar gezien de ligging best in samenspraak met een dakwerker met de nodige asbestdeskundigheid.

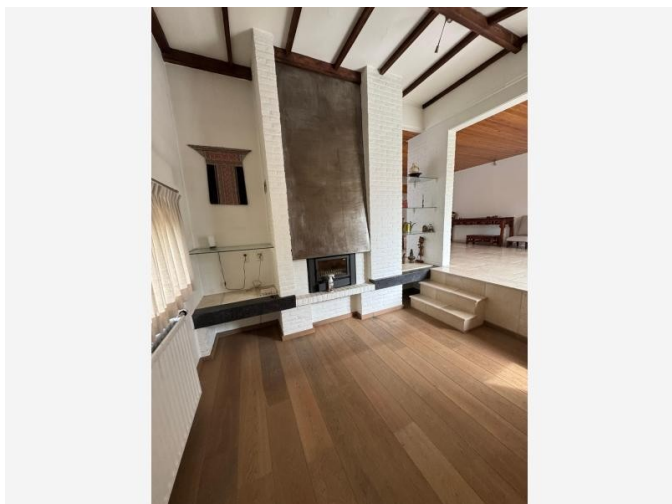
advies fiche: geen direct asbest verdachte zaken aangetroffen (behalve het verdachte koord aan de binnenkant van de kachel, zie ander fiche: asbest koord) maar bij eventuele afbraak of renovatie best voorzorgsmaatregelen nemen of verder laten onderzoeken (bv: intern in de schacht)

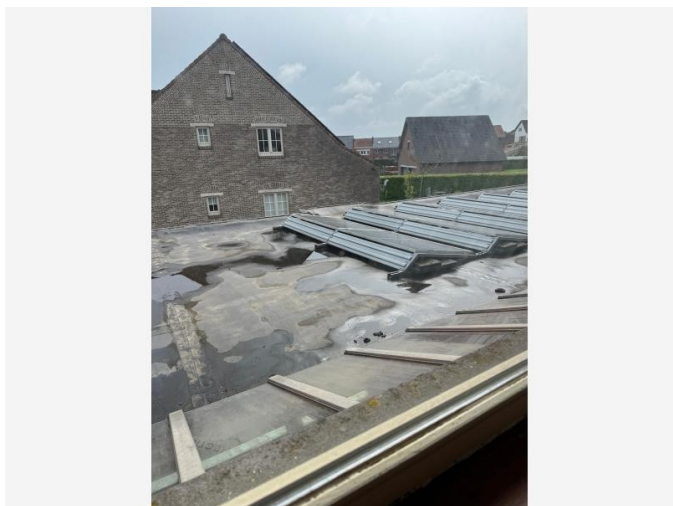
EPDM aanwezig + zonnepanelen op platdak (niet-asbestverdacht)

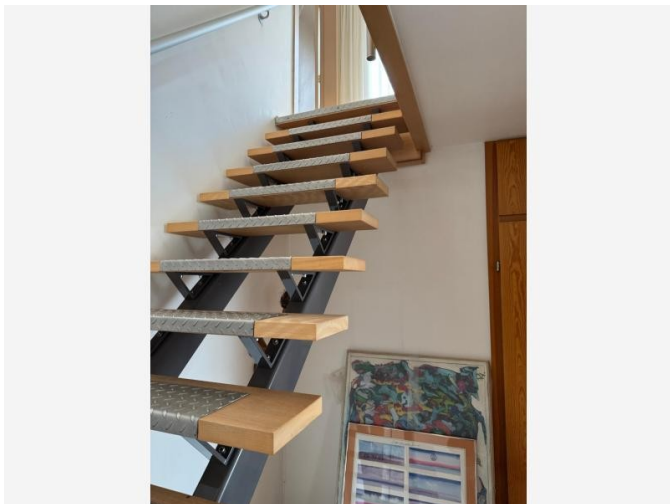
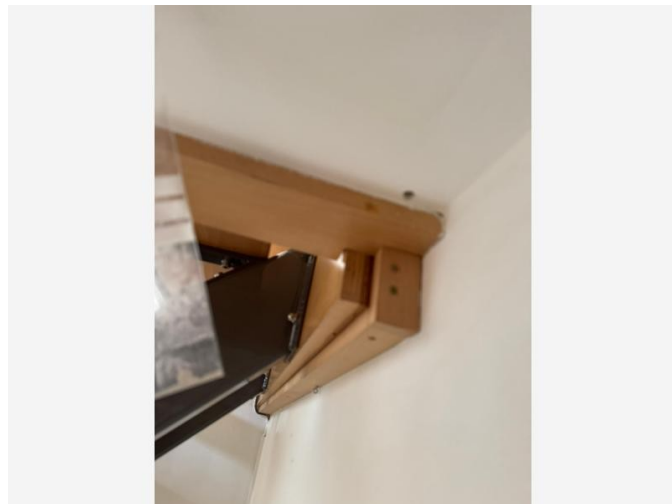
Geen asbest

#	Type	Referentie	Resultaat
6.1	Mengmonster	2	Geen asbest

Beschrijving	pleisterwerk plafond
Omgeving	Binnen
Primaire drager	Plafond
Bindmiddel van materiaal	Gips - kalk
Gebondenheid op basis van bindmiddel	Niet-hechtgebonden
Hoeveelheid (oppervlakte - dikte - aantal)	• 150,00 m ² - 1,00 cm - 1 stuk
Totaal volume	1,50 m ³
Identificatiemethode	Vaststelling met monstername
Destructieve handeling voor identificatie	Nee
Opmerking	mengstaal: trappenhal + wc (boven) veel gyproc/plaat materiaal aanwezig.

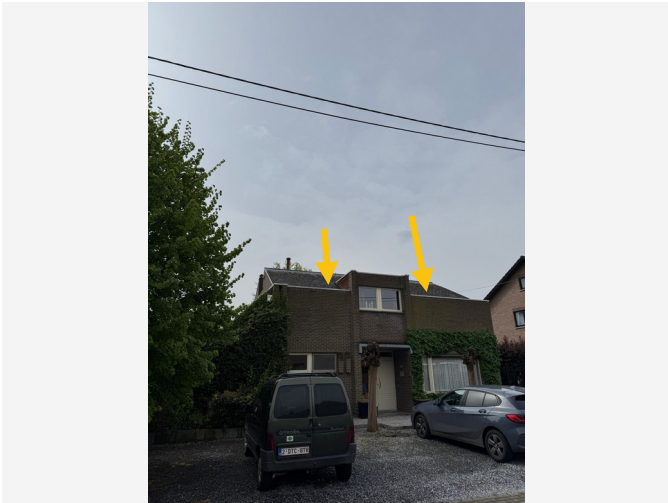
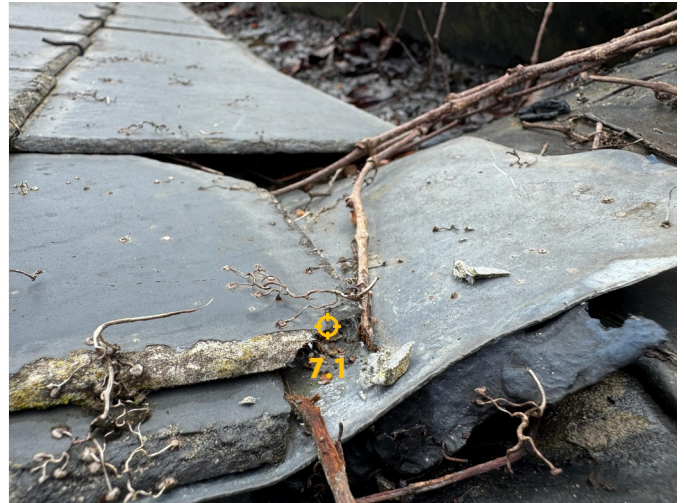
Geen asbest

#	Type	Referentie	Resultaat
7.1	Puntmonster	3	Geen asbest

Beschrijving	Leien
Omgeving	Buiten
Primaire drager	Schuin dak
Bindmiddel van materiaal	Cement
Gebondenheid op basis van bindmiddel	Hecht
Hoeveelheid (oppervlakte - aantal)	• 180,00 m ² - 1 stuk
Totale oppervlakte	180,00 m ²
Identificatiemethode	Vaststelling met monsternamen
Destructieve handeling voor identificatie	Nee

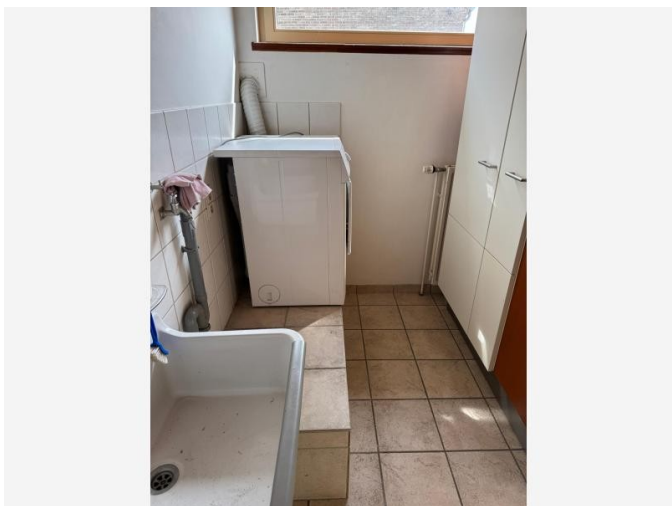
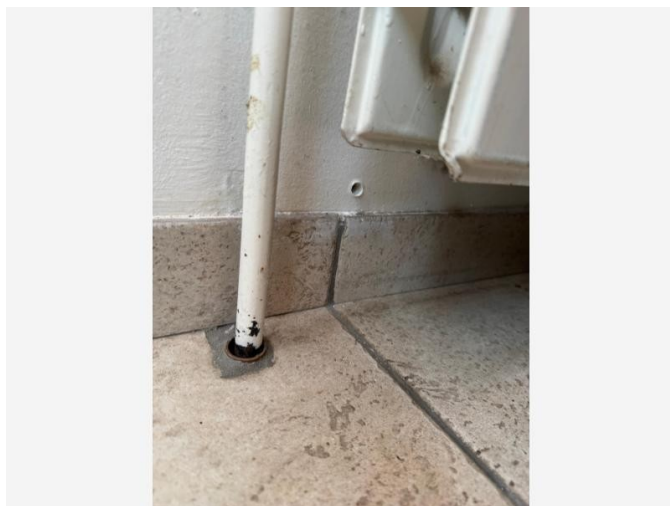
Geen asbest

#	Type	Referentie	Resultaat
8.1	Mengmonster	1	Geen asbest

Beschrijving	pleisterwerk muren
Omgeving	Binnen
Primaire drager	Binnenwand
Bindmiddel van materiaal	Gips - kalk
Gebondenheid op basis van bindmiddel	Niet-hechtgebonden
Hoeveelheid (oppervlakte - dikte - aantal)	• 350,00 m ² - 1,00 cm - 1 stuk
Totaal volume	3,50 m ³
Identificatiemethode	Vaststelling met monsternamen
Destructieve handeling voor identificatie	Nee
Opmerking	mengstaal: trappenhal (kelder) + badkamer + wasplaats
