Asbestinventarisatetest

Pannestraat 9, 3770 Riemst

Attestnummer : 20250928-000101.000

Uitgegeven op : 28.09.2025

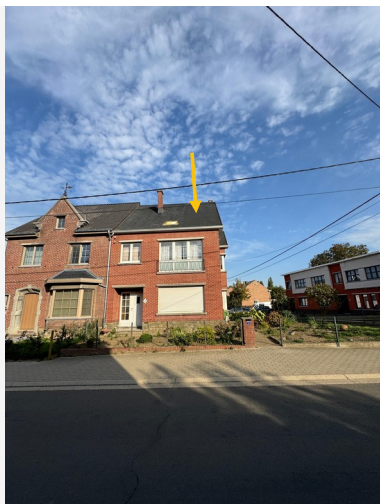
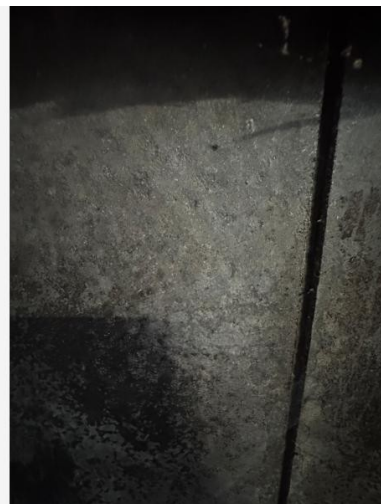
Eindbeoordeling materiaalrisico	Hoog materiaalrisico en/of hoge kans op vezelvrijgave
---------------------------------	---

Gebondenheid	Categorie 1: hechtgebonden in oorsprong
Asbestsoort (vezeltype)	Crocidoliet aanwezig
Asbestconcentratie	Laag (< 50%)
Afschermingsgraad van het gehele materiaal	Geheel of deels (ook) vrij aan de binnenlucht
Toestand van het materiaal	Matig beschadigd, matig verweerd

Beschrijving	Asbestleien
Omgeving	Buiten
Primaire drager	Schuin dak
Asbestmateriaal	Dak- en gevelbekleding - Lei, shingle
Bindmiddel van asbestmateriaal	Cement
Gebondenheid op basis van bindmiddel	Hecht
Hoeveelheid (oppervlakte - aantal)	<ul style="list-style-type: none">• 80,00 m² - 1 stuk
Totale oppervlakte	80,00 m ²
Eenvoudig bereikbaar	Ja
Bevestigingswijze	<ul style="list-style-type: none">• Genageld, geniet
Identificatiemethode	Vaststelling zonder monsternamen
Destructieve handeling voor identificatie	Nee
Opmerking	Deze oppervlakte, volumes en gewichten zijn niet gemeten, maar geschat & mogen niet gebruikt worden als maatstaf van heffing.

Dringend verwijderen

- Zorg voor een veilig beheer. Vermijd het beschadigen van het asbestmateriaal. Controleer de toestand jaarlijks op wijzigingen.
- Hemelwater dat afspoelt van asbestcement daken of gevels kan asbestdeeltjes bevatten. Gebruik het enkel voor gesloten circuits (bv. spoelen toiletten). Reinig na het vervangen van het dak of de gevel de dakgoten en regenwaterput of -ton om asbesthoudend sediment of slib te verwijderen

- Eenvoudige handelingen: mag via doe-het-zelf of door werknemer(s) met opleidingsattest eenvoudige handelingen
Tracht de leien niet te beschadigen tijdens deze werken. Voer het in een geheel af naar een vergunde stortplaats. Volg steeds de geldende regelgeving & draag persoonlijke beschermingmiddelen. U vindt uitgebreide informatie over wie welke asbestmaterialen mag verwijderen via de volgende link: <https://ovam.vlaanderen.be/wie-mag-wat-verwijderen>.

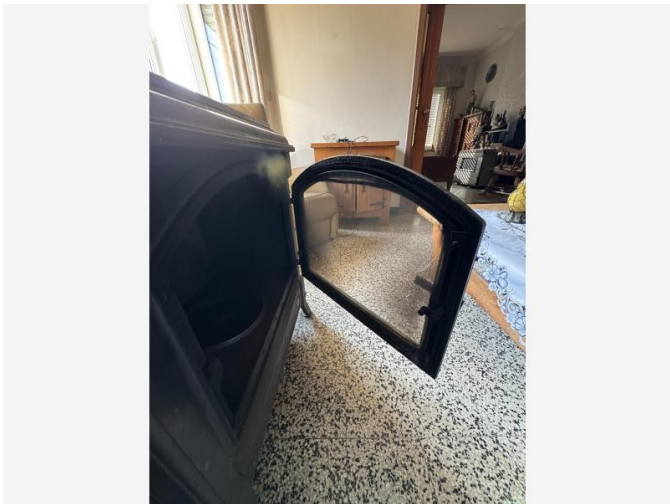
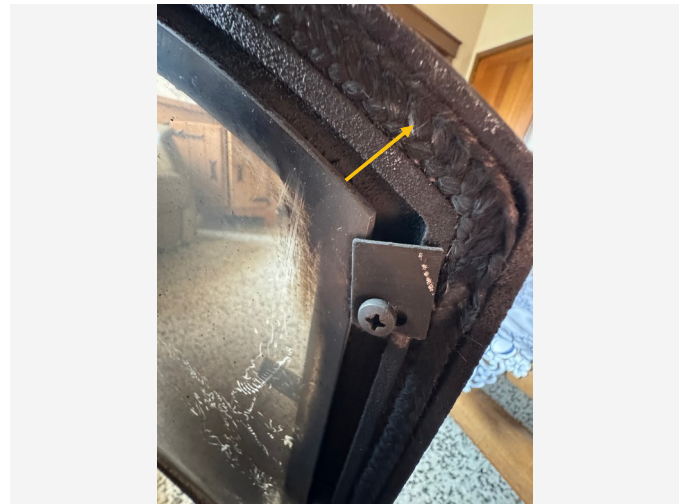
Eindbeoordeling materiaalrisico	Hoog materiaalrisico en/of hoge kans op vezelvrijgave
---------------------------------	---

Gebondenheid	Categorie 3: niet-hechtgebonden met weinig of geen matrix
Asbestsoort (vezeltype)	Crocidoliet aanwezig
Asbestconcentratie	Hoog ($\geq 50\%$)
Afschermingsgraad van het gehele materiaal	Geheel of deels (ook) vrij aan de binnenlucht
Toestand van het materiaal	Licht beschadigd, licht verweerd. Intact calciumsilicaatmateriaal of categorie III 'gebondenheid'

Beschrijving	(asbest)koord kachel
Omgeving	Binnen
Primaire drager	Ruimteverwarming
Asbestmateriaal	Koord, lint, band, strip
Bindmiddel van asbestmateriaal	Weinig of geen bindmiddel (textiel, bevolking, ...)
Gebondenheid op basis van bindmiddel	Niet-hechtgebonden
Hoeveelheid (lengte - omtrek - aantal)	<ul style="list-style-type: none">• 1,00 m - 3,00 cm - 1 stuk
Totale oppervlakte	0,03 m ²
Eenvoudig bereikbaar	Ja
Bevestigingswijze	<ul style="list-style-type: none">• Verlijmd, ingegoten, versmeerd
Identificatiemethode	Vaststelling zonder monsternamen
Destructieve handeling voor identificatie	Nee
Opmerking	verdacht asbestkoord aan de binnekant van de de kacheldeur

Dringend verwijderen

- Verwijder dit asbestmateriaal zo snel mogelijk. Volg de toestand goed op.

- Eenvoudige handelingen: mag via doe-het-zelf of door werknemer(s) met opleidingsattest eenvoudige handelingen
<https://ovam.vlaanderen.be/wie-mag-wat-verwijderen>

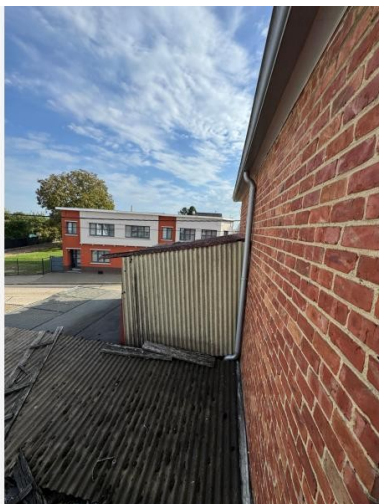
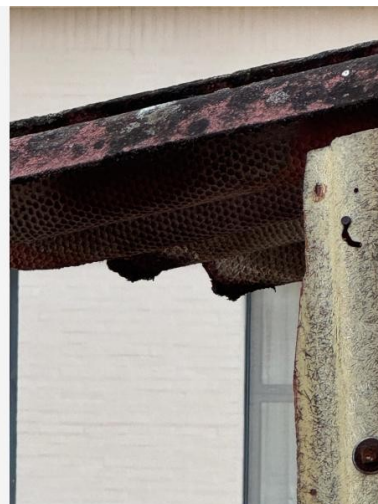
Eindbeoordeling materiaalrisico	Hoog materiaalrisico en/of hoge kans op vezelvrijgave
---------------------------------	---

Gebondenheid	Categorie 1: hechtgebonden in oorsprong
Asbestsoort (vezeltype)	Crocidoliet aanwezig
Asbestconcentratie	Laag (< 50%)
Afschermingsgraad van het gehele materiaal	Geheel of deels (ook) vrij aan de binnenlucht
Toestand van het materiaal	Matig beschadigd, matig verweerd

Beschrijving	Golfplaten
Omgeving	Grenst aan binnen- en buitenlucht
Primaire drager	Schuin dak
Asbestmateriaal	Dak- en gevelbekleding - Golfplaat
Bindmiddel van asbestmateriaal	Cement
Gebondenheid op basis van bindmiddel	Hecht
Hoeveelheid (oppervlakte - aantal)	<ul style="list-style-type: none">• 2,00 m² - 1 stuk
Totale oppervlakte	2,00 m ²
Eenvoudig bereikbaar	Ja
Bevestigingswijze	<ul style="list-style-type: none">• Geschroefd
Identificatiemethode	Vaststelling zonder monsternamen
Destructieve handeling voor identificatie	Nee
Opmerking	golfplaten aanwezig op de constructie op het platdak

Dringend verwijderen

- Zorg voor een veilig beheer. Vermijd het beschadigen van het asbestmateriaal. Controleer de toestand jaarlijks op wijzigingen.
- Hemelwater dat afspoelt van asbestcement daken of gevels kan asbestdeeltjes bevatten. Gebruik het enkel voor gesloten circuits (bv. spoelen toiletten). Reinig na het vervangen van het dak of de gevel de dakgoten en regenwaterput of -ton om asbesthoudend sediment of slib te verwijderen

- Eenvoudige handelingen: mag via doe-het-zelf of door werknemer(s) met opleidingsattest eenvoudige handelingen
Het verwijderen van de golfplaten gebeurt best door een dakwerker met een opleidingsattest eenvoudige handelingen. Indien dit via doe-het-zelf gebeurt, is het zeer belangrijk om de huidige wetgeving inzake PBM's en afvalverwerking te volgen. Meer info achteraan dit attest.

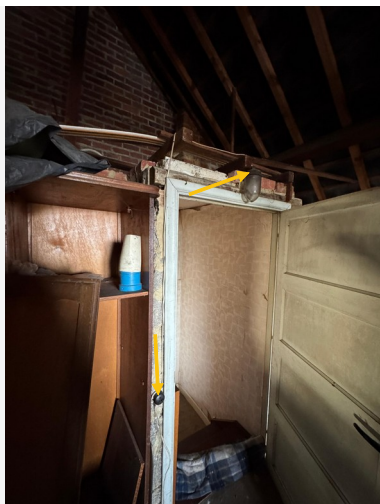
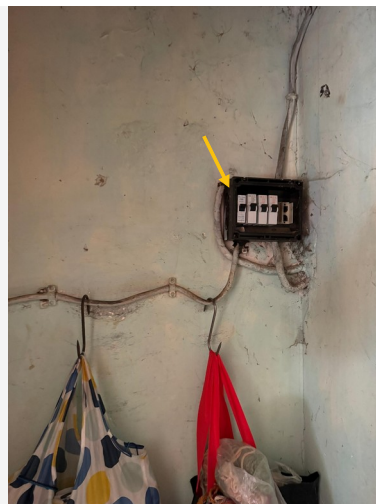
Eindbeoordeling materiaalrisico	Laag materiaalrisico en/of verlaagde kans op vezelvrijgave
---------------------------------	--

Gebondenheid	Categorie 1: hechtgebonden in oorsprong
Asbestsoort (vezeltype)	Crocidoliet aanwezig
Asbestconcentratie	Laag (< 50%)
Afschermingsgraad van het gehele materiaal	Geheel of deels (ook) vrij aan de binnenlucht
Toestand van het materiaal	Onbeschadigd, niet verweerd

Beschrijving	Bakeliet elektrische toepassingen
Omgeving	Binnen
Primaire drager	Communicatie en elektrische infrastructuur en uitrusting
Asbestmateriaal	Plaat, paneel, tablet - Type Bakeliet
Bindmiddel van asbestmateriaal	Kunststof of -hars
Gebondenheid op basis van bindmiddel	Hecht
Hoeveelheid (oppervlakte - dikte - aantal)	• 0,50 m ² - 1,00 cm - 1 stuk
Totaal volume	0,005 m ³
Eenvoudig bereikbaar	Ja
Bevestigingswijze	• Geschroefd
Identificatiemethode	Vaststelling zonder monsternamen
Destructieve handeling voor identificatie	Nee
Opmerking	schakelaars, lamphouders, elektrische omkasting

Zorgvuldig beheren

- Zorg voor een veilig beheer. Vermijd het beschadigen van het asbestmateriaal. Controleer de toestand jaarlijks op wijzigingen.

- Eenvoudige handelingen: mag via doe-het-zelf of door werknemer(s) met opleidingsattest eenvoudige handelingen
Verwijderen van deze schakelaars kan via doe-het-zelf, weinig risico op vezel vrijgave.

Zorg dat het materiaal niet breekt. Voer het af naar een vergunde stortplaats. Draag persoonlijk beschermingmiddelen.

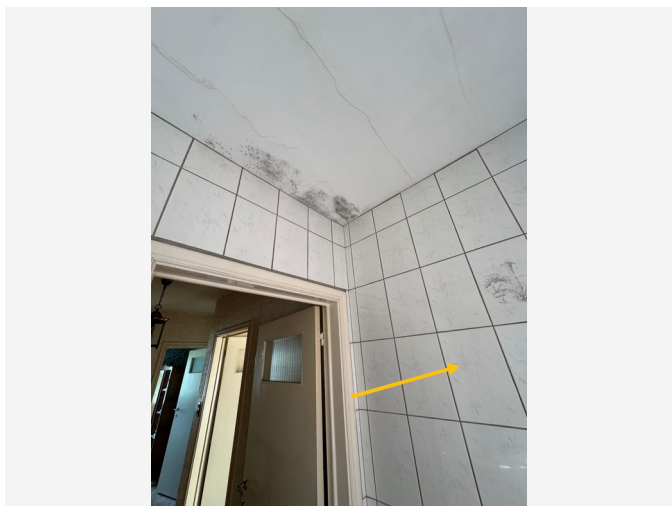
Vrije foto

WC + Keuken + badkamer: wandtegels + lijm. eventueel bij renovatie werken verder laten onderzoeken of zorgvuldig verwijderen en verwerken.

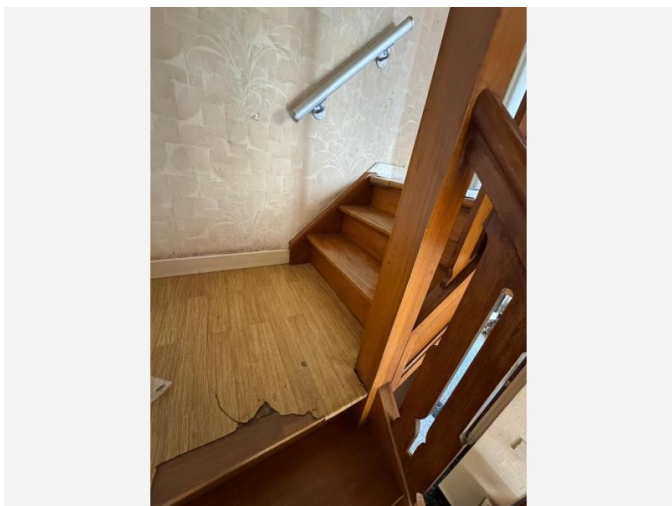
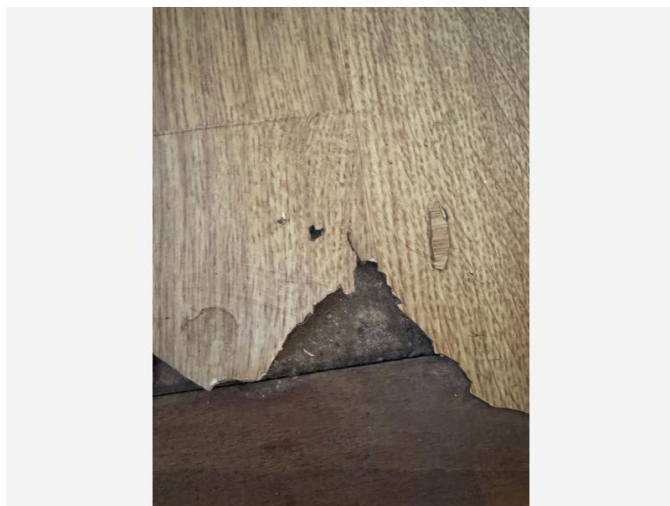
Geen asbest

#	Type	Referentie	Resultaat
6.1	Puntmonster	6	Geen asbest

Beschrijving	vinylvloer (bovenste vloerzeil)
Omgeving	Binnen
Primaire drager	Vloer
Bindmiddel van materiaal	Kunststof of -hars
Gebondenheid op basis van bindmiddel	Hecht
Hoeveelheid (oppervlakte - aantal)	• 60,00 m ² - 1 stuk
Totale oppervlakte	60,00 m ²
Identificatiemethode	Vaststelling met monstername
Destructieve handeling voor identificatie	Nee
Opmerking	laminaat patroon, bovenste vloerzeil

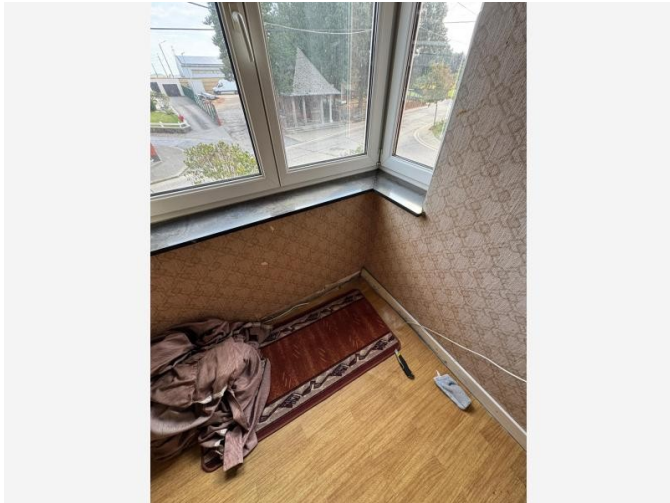
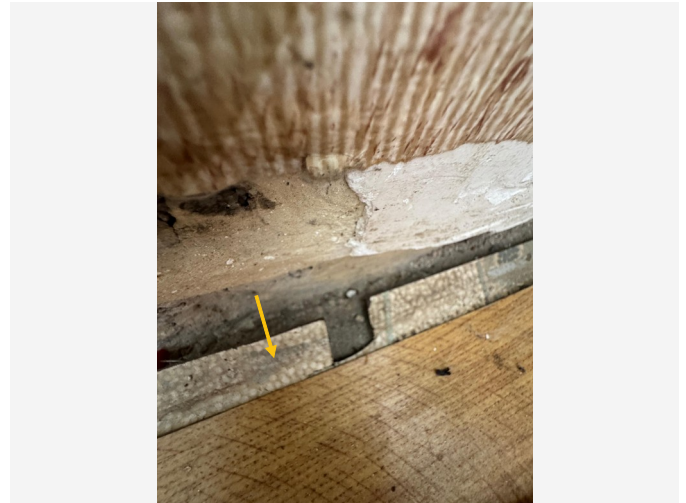
Geen asbest

#	Type	Referentie	Resultaat
7.1	Puntmonster	4	Geen asbest

Beschrijving	vinylvloer (onderste vloerzeil)
Omgeving	Binnen
Primaire drager	Vloer
Bindmiddel van materiaal	Kunststof of -hars
Gebondenheid op basis van bindmiddel	Hecht
Hoeveelheid (oppervlakte - aantal)	<ul style="list-style-type: none">• 60,00 m² - 1 stuk
Totale oppervlakte	60,00 m ²
Identificatiemethode	Vaststelling met monstername
Destructieve handeling voor identificatie	Nee
Opmerking	onderste vinylzeil (heerste vloerzeil zichtbaar onder het laminaatvloerzeil) : op sommige plaatsen duidelijk zichtbaar.

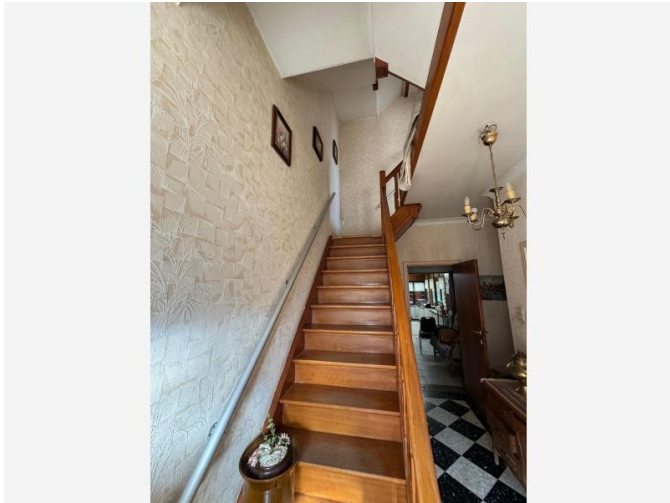
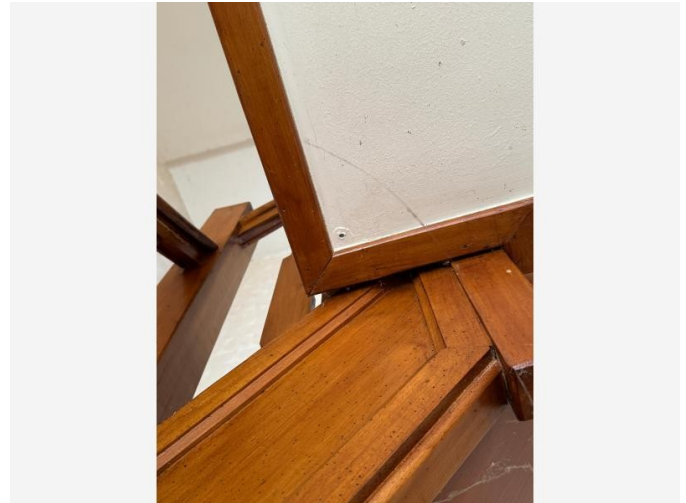
Fiche 8: Pleisterwerk plafonds

Geen asbest

#	Type	Referentie	Resultaat
8.1	Mengmonster	2	Geen asbest

Beschrijving	Pleisterwerk plafonds
Omgeving	Binnen
Primaire drager	Plafond
Bindmiddel van materiaal	Gips - kalk
Gebondenheid op basis van bindmiddel	Niet-hechtgebonden
Hoeveelheid (oppervlakte - dikte - aantal)	• 200,00 m ² - 1,00 cm - 1 stuk
Totaal volume	2,00 m ³
Identificatiemethode	Vaststelling met monsternamen
Destructieve handeling voor identificatie	Nee

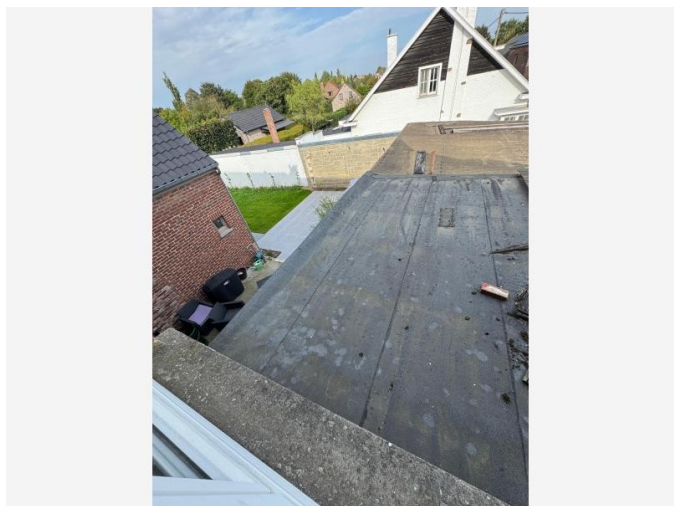
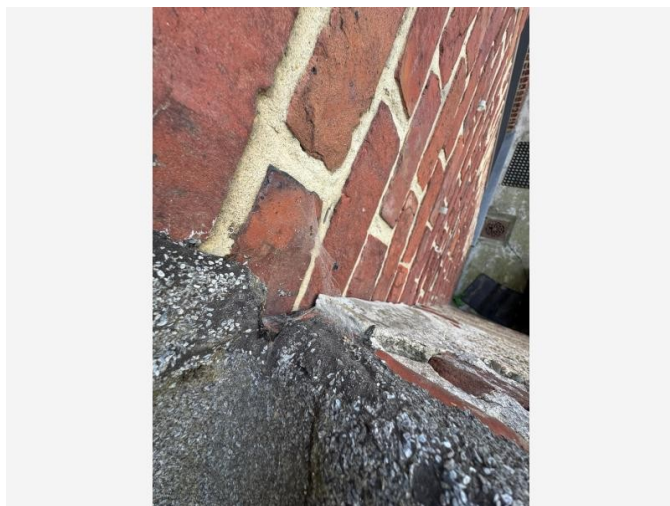
Geen asbest

#	Type	Referentie	Resultaat
9.1	Puntmonster	5	Geen asbest

Beschrijving	roofing
Omgeving	Buiten
Primaire drager	Plat dak
Bindmiddel van materiaal	Bitumen (roofing, teer, asfalt)
Gebondenheid op basis van bindmiddel	Hecht
Hoeveelheid (oppervlakte - aantal)	• 50,00 m ² - 1 stuk
Totale oppervlakte	50,00 m ²
Identificatiemethode	Vaststelling met monstername
Destructieve handeling voor identificatie	Nee

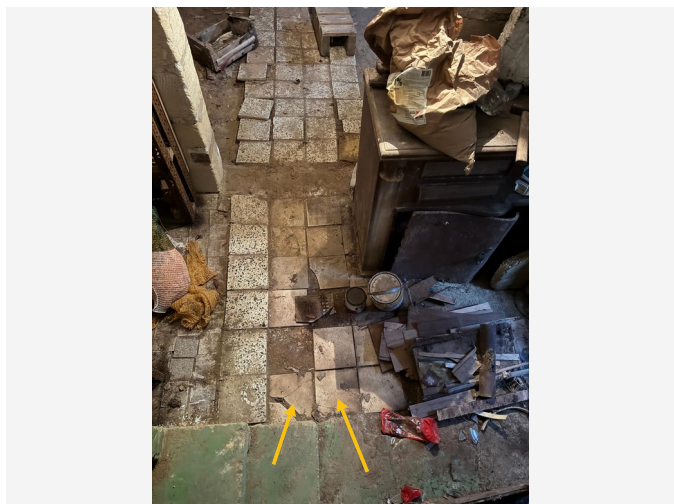
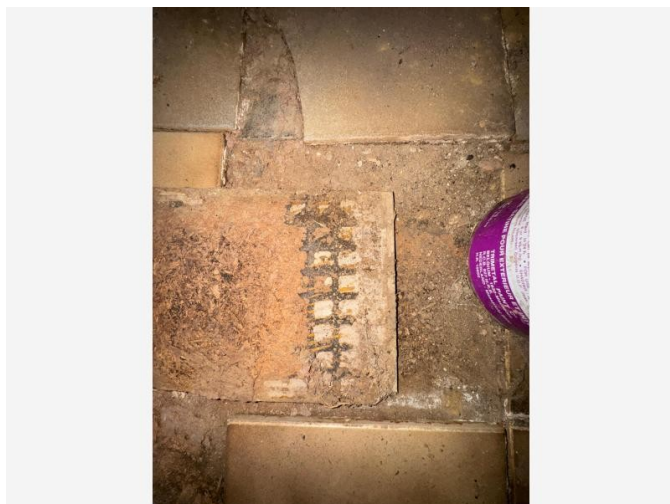
Fiche 10: lijm (vloertegels kelder)

Geen asbest

#	Type	Referentie	Resultaat
10.1	Puntmonster	3	Geen asbest

Beschrijving	lijm (vloertegels kelder)
Omgeving	Binnen
Primaire drager	Vloer
Bindmiddel van materiaal	Lijm
Gebondenheid op basis van bindmiddel	Hecht
Hoeveelheid (oppervlakte - dikte - aantal)	• 2,00 m ² - 1,00 mm - 1 stuk
Totaal volume	0,002 m ³
Identificatiemethode	Vaststelling met monstername
Destructieve handeling voor identificatie	Nee
Opmerking	lijm onder bepaalde vloertegels in het begin van de kelder

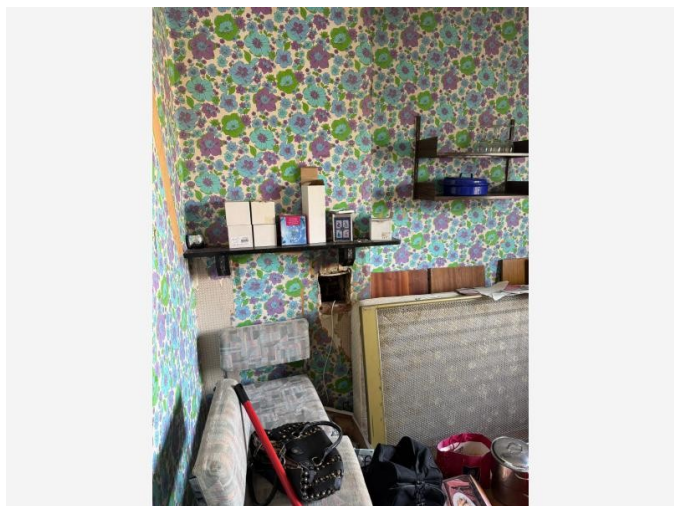
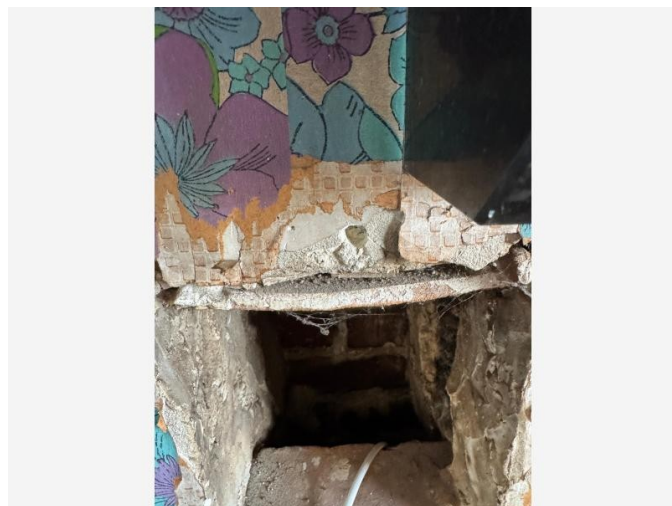
Geen asbest

#	Type	Referentie	Resultaat
11.1	Mengmonster	1	Geen asbest

Beschrijving	Pleisterwerk muren
Omgeving	Binnen
Primaire drager	Binnenwand
Bindmiddel van materiaal	Gips - kalk
Gebondenheid op basis van bindmiddel	Niet-hechtgebonden
Hoeveelheid (oppervlakte - dikte - aantal)	• 300,00 m ² - 1,00 cm - 1 stuk
Totaal volume	3,00 m ³
Identificatiemethode	Vaststelling met monsternamen
Destructieve handeling voor identificatie	Nee
