# Asbestinventarisatetest

Mgr. Trudo Jansstraat 27, 3770 Riemst

Attestnummer : 20250623-000307.000

Uitgegeven op : 23.06.2025

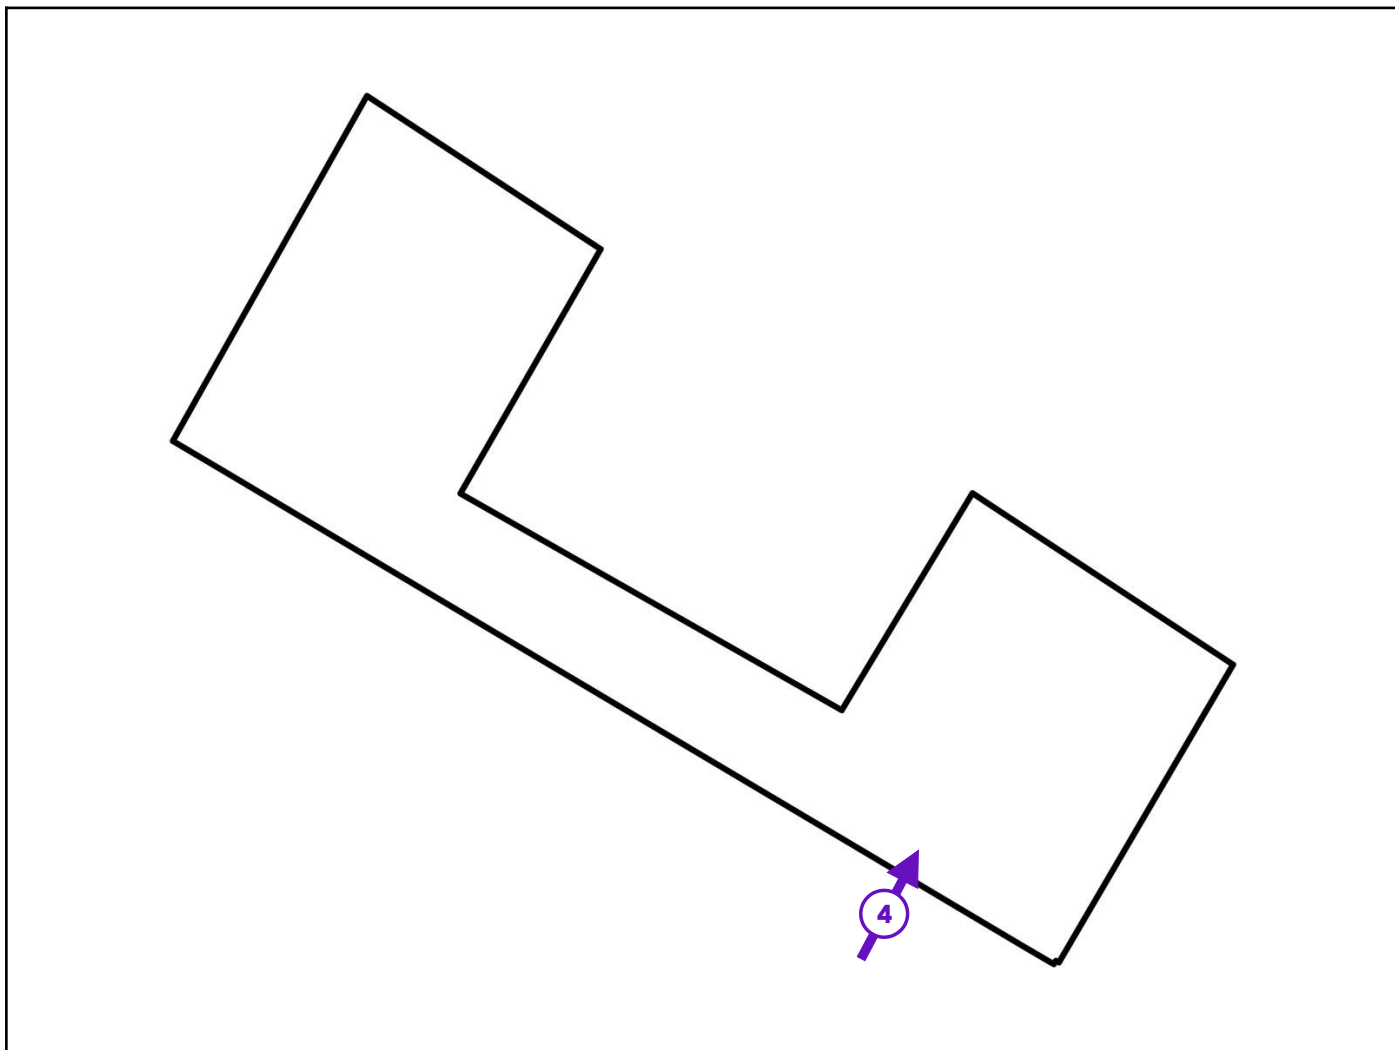
## Plan 1.1: Hoofdgebouw plan

Beschrijving	Type	Actie
4. Schoorsteen	Beperking	-

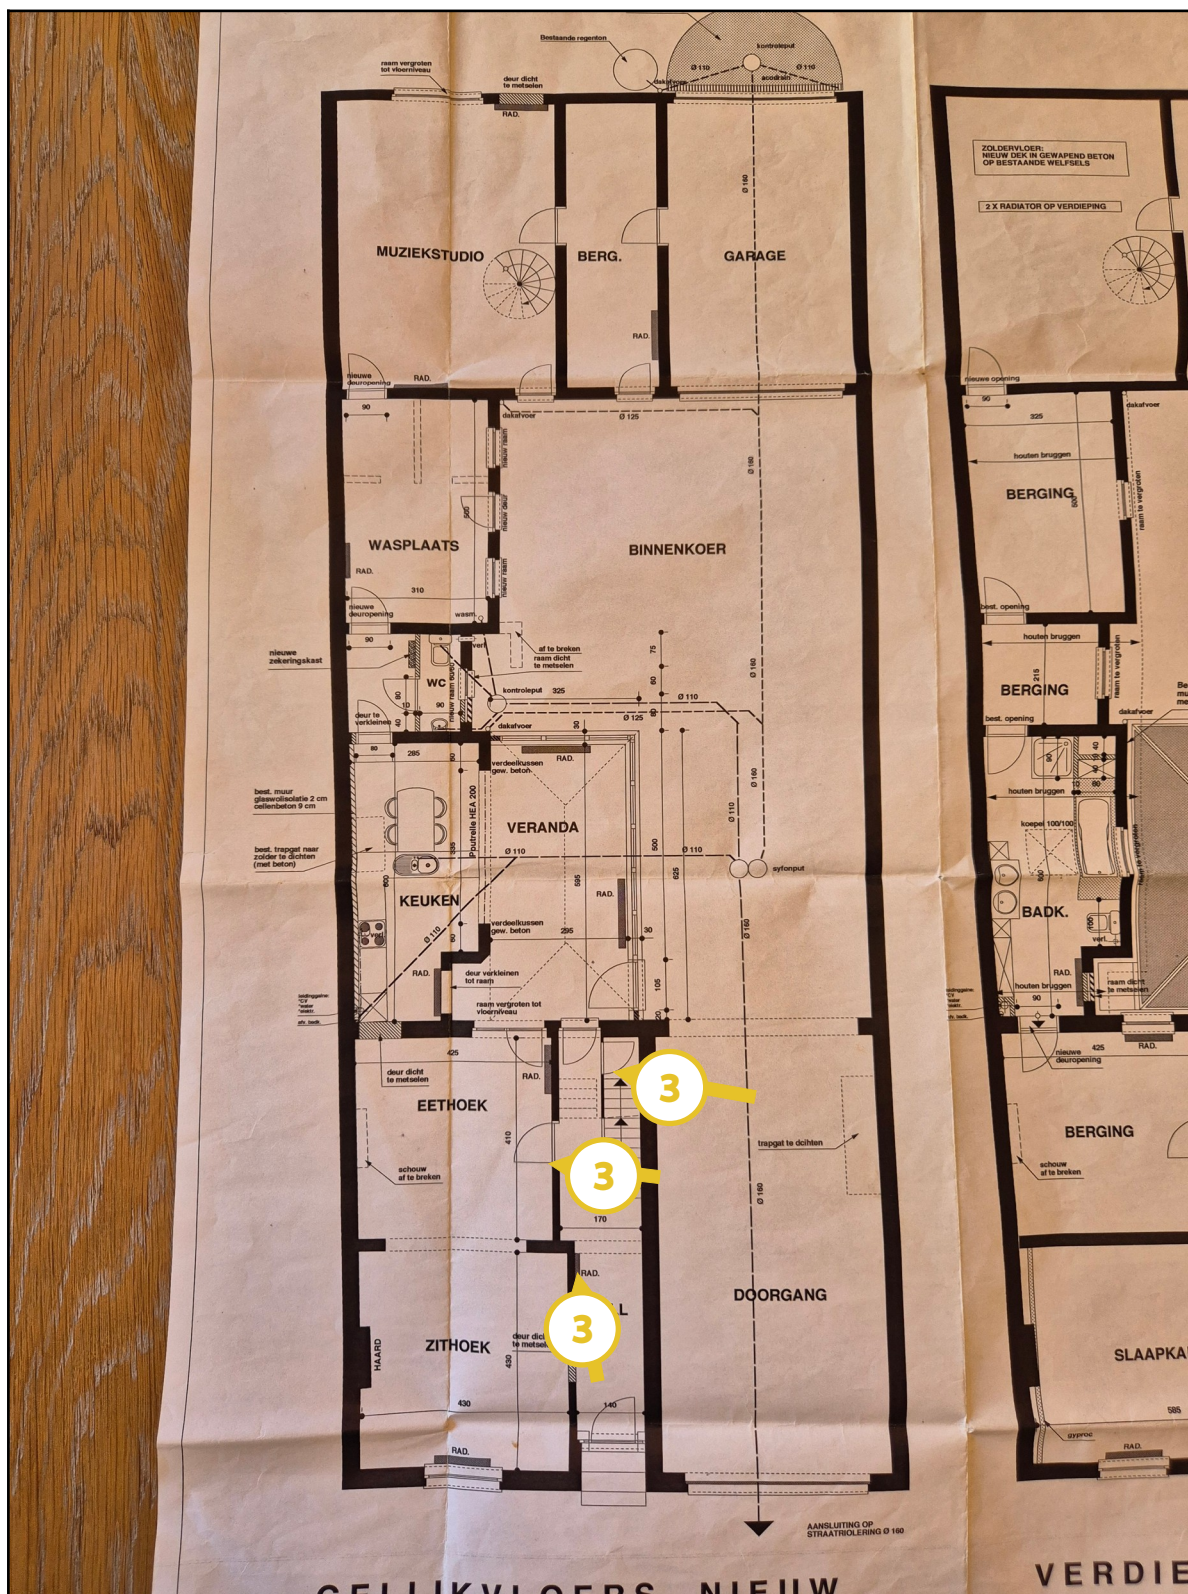
# Plan 1.2: GELIJKVLOERS

3. Bakeliet materiaal

Asbestmateriaal

Zorgvuldig beheren

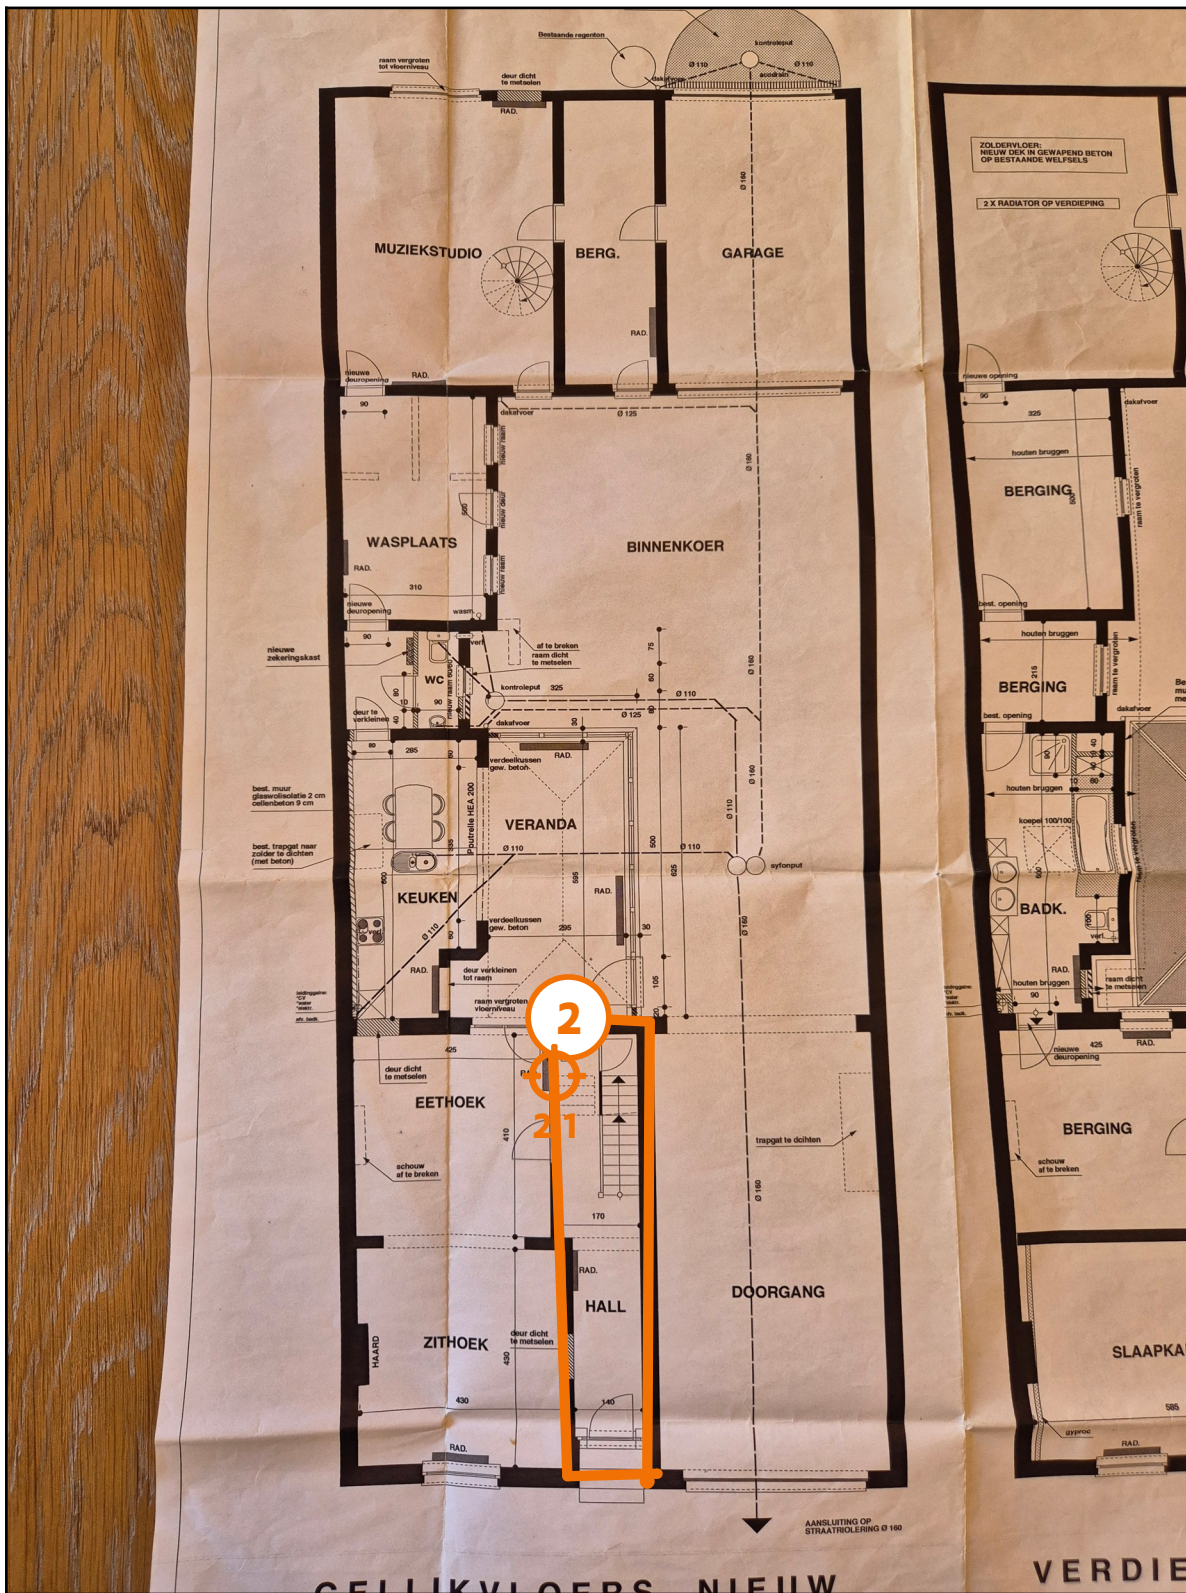
# Plan 1.7: GELIJKVLOERS

2. Lambrisering	Asbestmateriaal	<a href="#">Verwijderen</a>
2.1 Code: 58279MM03	Puntmonster	-

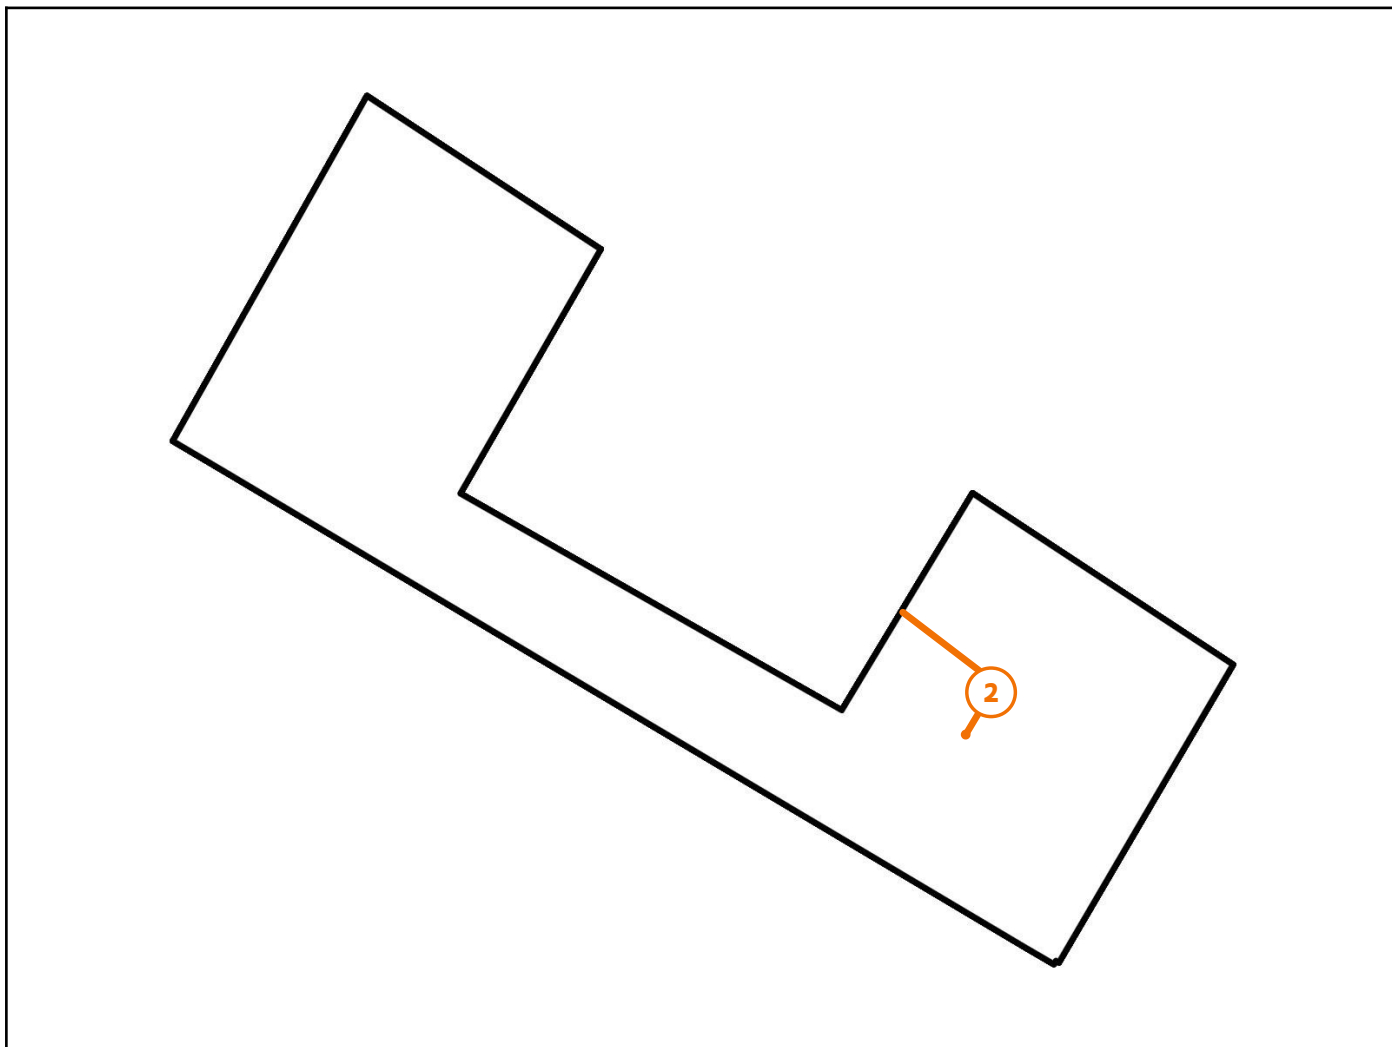
## Plan 1.9: TWEEDE VERDIEPING

Beschrijving	Type	Actie
2. Lambrisering	Asbestmateriaal	Verwijderen

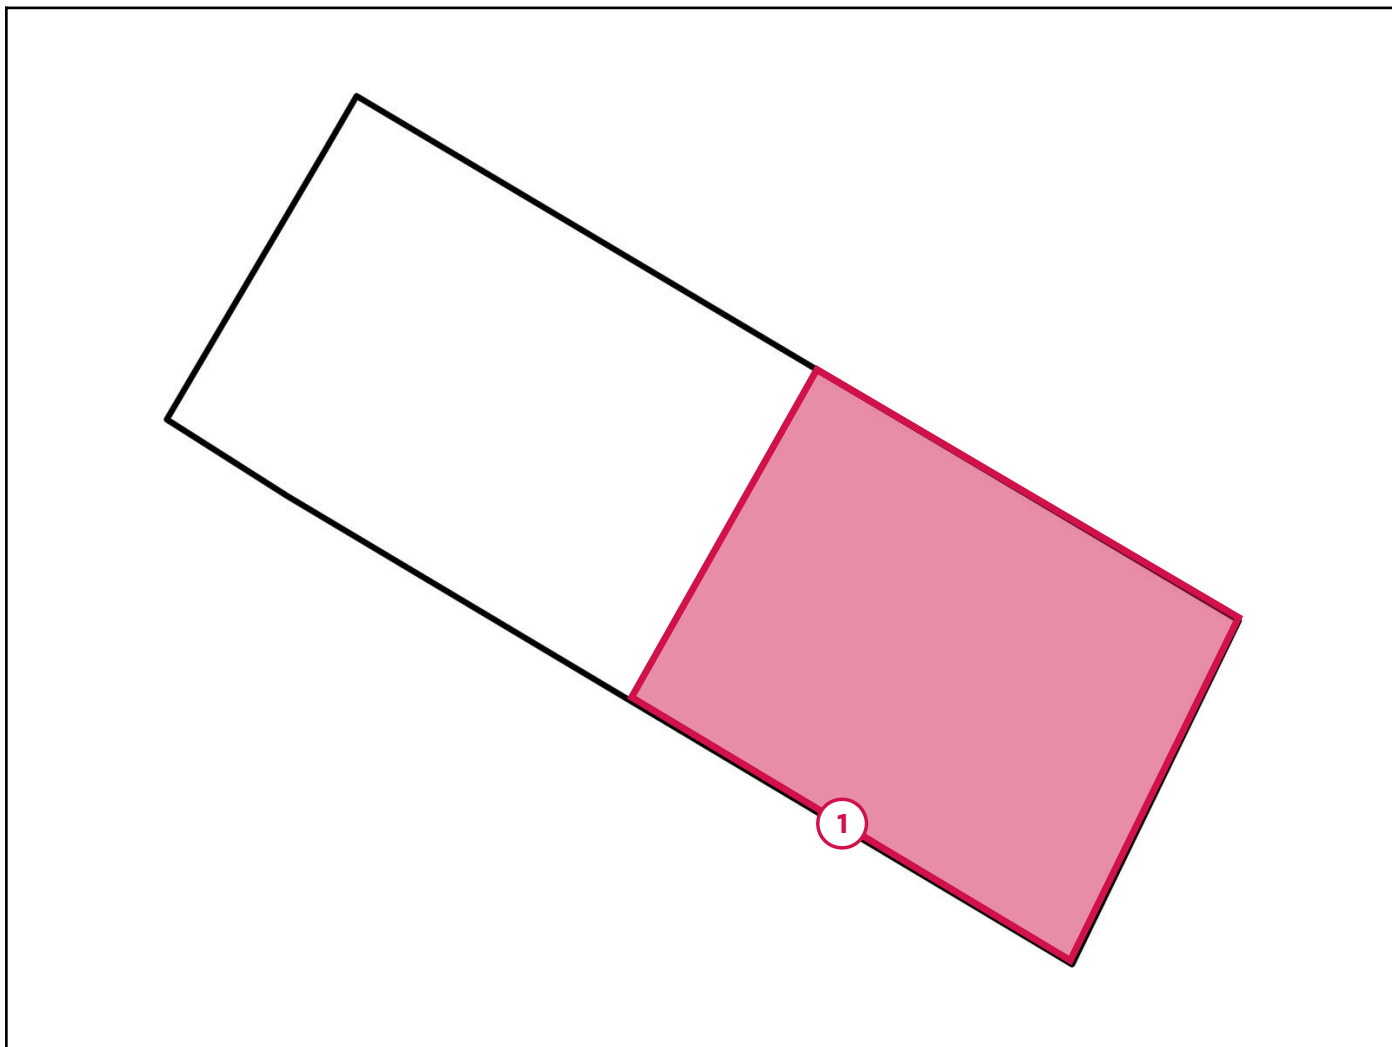
## Plan 2.1: Bijgebouw plan

Beschrijving	Type	Actie
1. Golfplaten bijgebouw	Asbestmateriaal	<b>Dringend verwijderen</b>

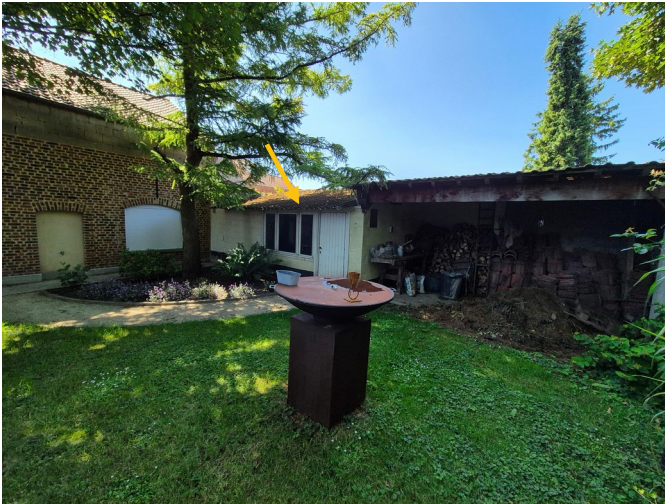
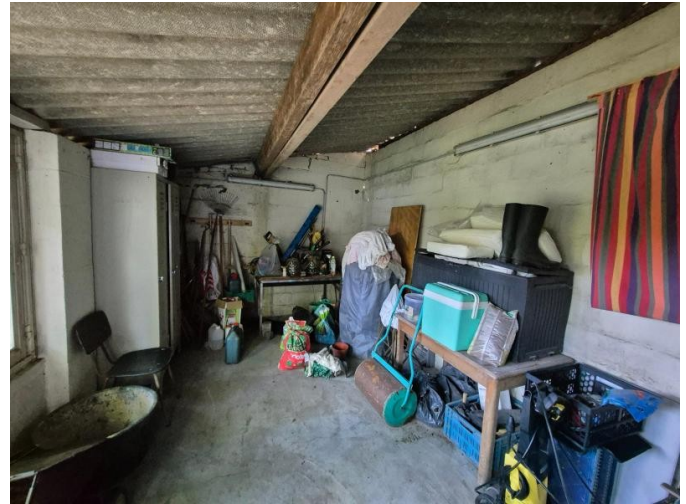
Het asbestmateriaal valt onder de mijlpaal van 2034.

**Dringend verwijderen**

Eindbeoordeling materiaalrisico	Hoog materiaalrisico en/of hoge kans op vezelvrijgave
---------------------------------	---

Gebondenheid	Categorie 1: hechtgebonden in oorsprong
Asbestsoort (vezeltype)	Crocidoliet aanwezig
Asbestconcentratie	Laag (< 50%)
Afschermingsgraad van het gehele materiaal	Geheel of deels (ook) vrij aan de binnenlucht
Toestand van het materiaal	Matig beschadigd, matig verweerd

Beschrijving	Golfplaten bijgebouw
Omgeving	Grenst aan binnen- en buitenlucht
Primaire drager	Schuin dak
Asbestmateriaal	Dak- en gevelbekleding - Golfplaat
Bindmiddel van asbestmateriaal	Cement
Gebondenheid op basis van bindmiddel	Hecht
Hoeveelheid (oppervlakte - aantal)	<ul style="list-style-type: none"><li>• 23,97 m<sup>2</sup> - 1 stuk</li></ul>
Totale oppervlakte	23,97 m <sup>2</sup>
Eenvoudig bereikbaar	Ja
Bevestigingswijze	<ul style="list-style-type: none"><li>• Geschroefd</li></ul>
Identificatiemethode	Vaststelling zonder monsternamen
Destructieve handeling voor identificatie	Nee
Opmerking	<p>De oppervlakte van de golfplaten is bij benadering bepaald en kan dus afwijken.</p> <p>De asbestdeskundige kan niet aansprakelijk gesteld worden voor eventuele afwijkingen</p>

- Verwijder dit asbestmateriaal zo snel mogelijk. Volg de toestand goed op.
- Hemelwater dat afspoelt van asbestcement daken of gevels kan asbestdeeltjes bevatten. Gebruik het enkel voor gesloten circuits (bv. spoelen toiletten). Reinig na het vervangen van het dak of de gevel de dakgoten en regenwaterput of -ton om asbesthoudend sediment of slib te verwijderen

- Eenvoudige handelingen: mag via doe-het-zelf of door werknemer(s) met opleidingsattest eenvoudige handelingen  
Mits de juiste persoonlijke bescherming mag deze asbesttoepassing zelf verwijderd worden.  
Gebruik FFP3-mondmasker, wegwerphandschoenen, asbestoverall categorie 3 type 5 of 6. Materiaal niet gooien of breken.  
Hou tijdens de werken rekening met de volgende veiligheidsvoorschriften:  
Vermijd stof door het asbest te bevochtigen of te fixeren. Dat doet u door water te vernevelen.

- Demonteer asbestelementen door ze één voor één met de hand los te maken of los te schroeven.
- Gebruik alleen handwerktuigen, zoals een schroevendraaier of een handzaag. Vermijd krachtige mechanische werktuigen zoals boor- en schuurmachines, zaag- en slijpschijven: die kunnen asbestvezels losmaken en asbeststof in de lucht brengen.
- Probeer het asbest niet te breken of te beschadigen.
- Gooi asbestmaterialen zoals leien nooit naar beneden, maar breng ze voorzichtig naar de begane grond.

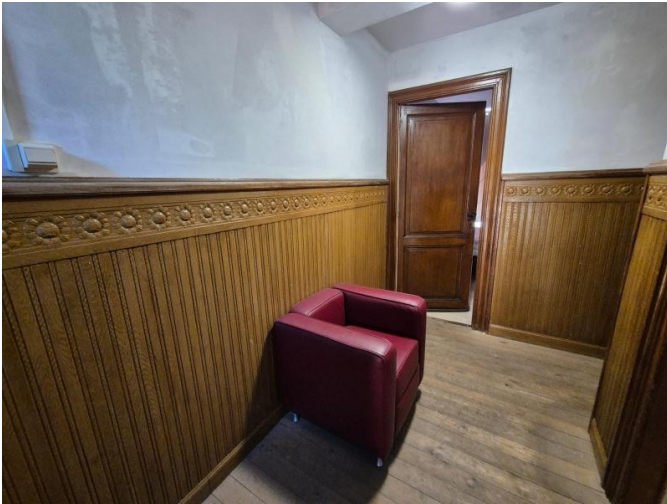
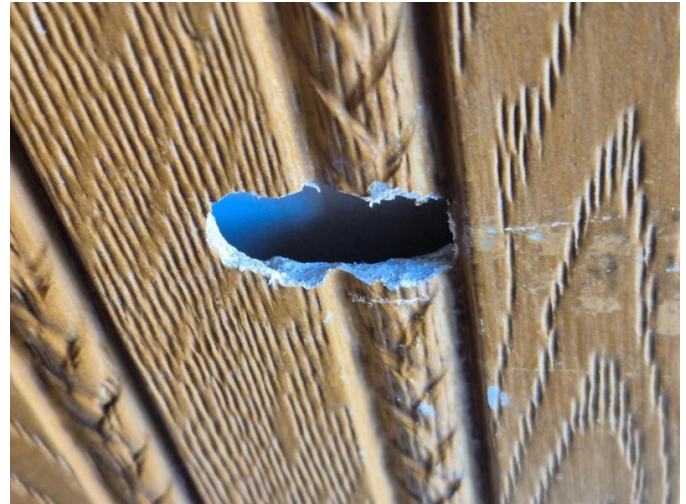
Het asbestmateriaal valt onder de mijlpaal van 2040.

Verwijderen

Eindbeoordeling materiaalrisico	Verhoogd materiaalrisico en/of verhoogde kans op vezelvrijgave
---------------------------------	--

Gebondenheid	Categorie 1: hechtgebonden in oorsprong
Asbestsoort (vezeltype)	Alleen chrysotiel
Asbestconcentratie	Laag (< 50%)
Afschermingsgraad van het gehele materiaal	Geheel of deels (ook) vrij aan binnenluchtstromen
Toestand van het materiaal	Matig beschadigd, matig verweerd

#	Type	Referentie	Resultaat
2.1	Puntmonster	58279MM03	Chrysotiel

Beschrijving	Lambrisering
Omgeving	Binnen
Primaire drager	Binnenwand
Asbestmateriaal	Dak- en gevelbekleding - Plaat
Bindmiddel van asbestmateriaal	Cement
Gebondenheid op basis van bindmiddel	Hecht
Hoeveelheid (oppervlakte - dikte - aantal)	• 75,00 m <sup>2</sup> - 0,77 cm - 1 stuk
Totaal volume	0,578 m <sup>3</sup>
Eenvoudig bereikbaar	Ja
Bevestigingswijze	• Geschroefd
Identificatiemethode	Vaststelling met monstername
Destructieve handeling voor identificatie	Nee
Opmerking	<p>De oppervlakte van de lambrisering is bij benadering bepaald en kan dus afwijken.</p> <p>De asbestdeskundige kan niet aansprakelijk gesteld worden voor eventuele afwijkingen</p>

- Zorg voor een veilig beheer. Vermijd het beschadigen van het asbestmateriaal. Controleer de toestand jaarlijks op wijzigingen.

- Eenvoudige handelingen: mag via doe-het-zelf of door werknemer(s) met opleidingsattest eenvoudige handelingen

- Demonteer asbestelementen door ze één voor één met de hand los te maken of los te schroeven.
- Gebruik alleen handwerktuigen, zoals een schroevendraaier of een handzaag. Vermijd krachtige mechanische werktuigen zoals boor- en schuurmachines, zaag- en slijpschijven: die kunnen asbestvezels

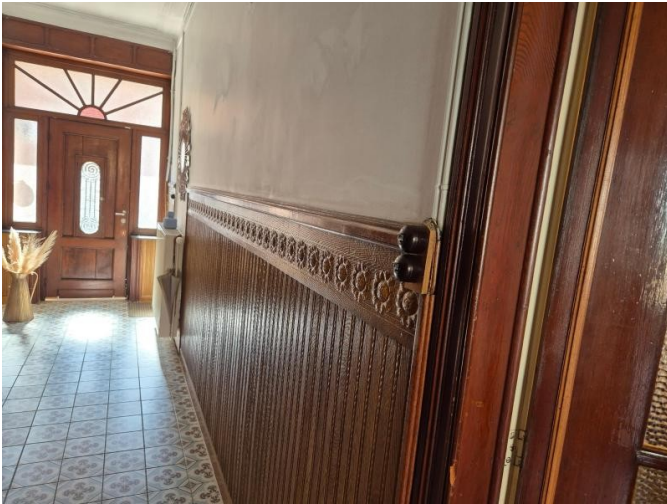
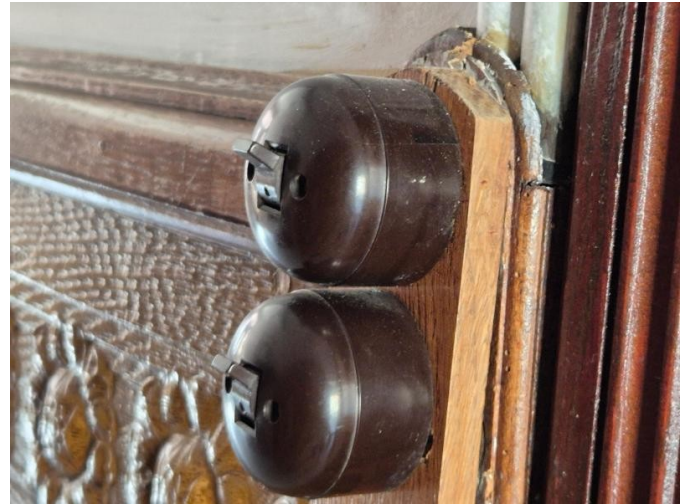
Het asbestmateriaal valt onder de mijlpaal van 2040.

Zorgvuldig beheren

Eindbeoordeling materiaalrisico	Laag materiaalrisico en/of verlaagde kans op vezelvrijgave
---------------------------------	--

Gebondenheid	Categorie 1: hechtgebonden in oorsprong
Asbestsoort (vezeltype)	Crocidoliet aanwezig
Asbestconcentratie	Laag (< 50%)
Afschermingsgraad van het gehele materiaal	Geheel of deels (ook) vrij aan de binnenlucht
Toestand van het materiaal	Onbeschadigd, niet verweerd

Beschrijving	Bakeliet materiaal
Omgeving	Binnen
Primaire drager	Binnenwand
Asbestmateriaal	Plaat, paneel, tablet - Type Bakeliet
Bindmiddel van asbestmateriaal	Kunststof of -hars
Gebondenheid op basis van bindmiddel	Hecht
Hoeveelheid (oppervlakte - dikte - aantal)	• 0,05 m <sup>2</sup> - 2,00 cm - 1 stuk
Totaal volume	0,001 m <sup>3</sup>
Eenvoudig bereikbaar	Ja
Bevestigingswijze	• Geschroefd
Identificatiemethode	Vaststelling zonder monstername
Destructieve handeling voor identificatie	Nee

- Zorg voor een veilig beheer. Vermijd het beschadigen van het asbestmateriaal. Controleer de toestand jaarlijks op wijzigingen.

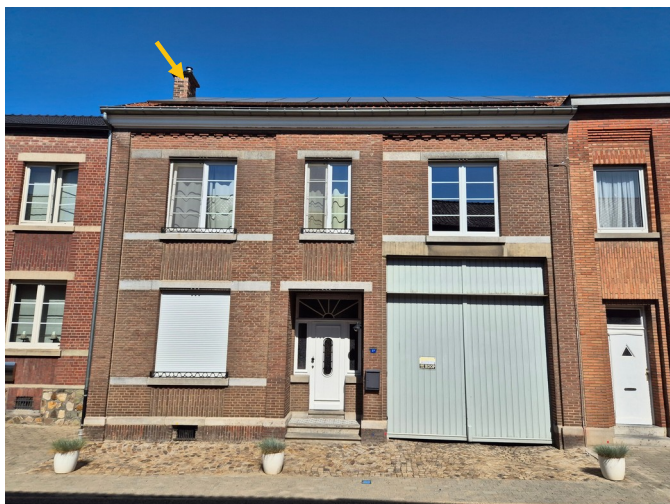
*Situeringfoto*

#### Permanente beperking

**Reden:** Het te onderzoeken materiaal situeert zich hoger dan 3,50 m te rekenen vanaf een veilige ondergrond

**Uitleg van de asbestdeskundige:** De schoorsteen is niet inspecteerbaar en bevat mogelijk asbesthoudende materialen

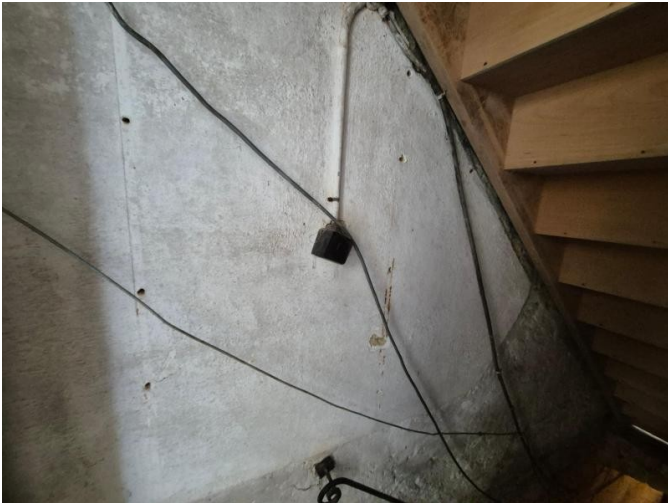
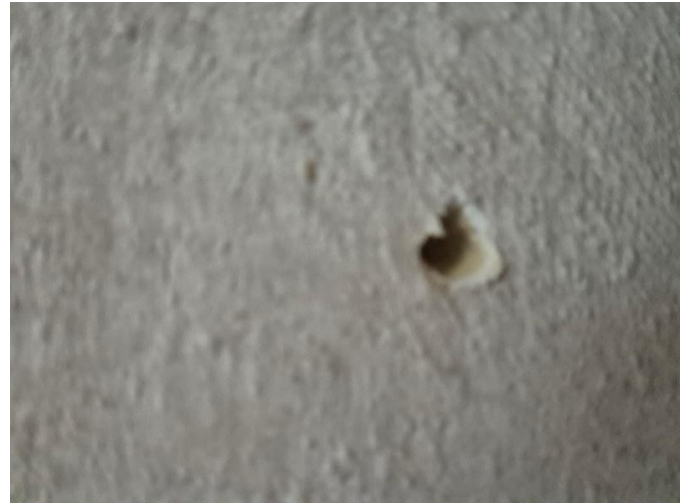
## Fiche 5: Pleisterwerk muren

Geen asbest

#	Type	Referentie	Resultaat
5.1	Mengmonster	58279MM01	Geen asbest

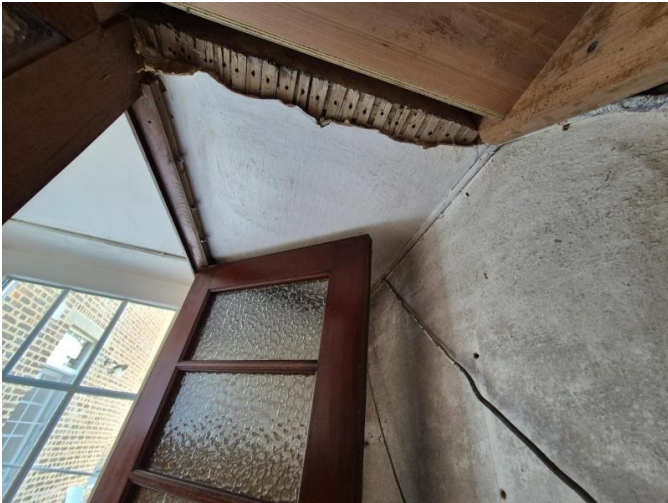
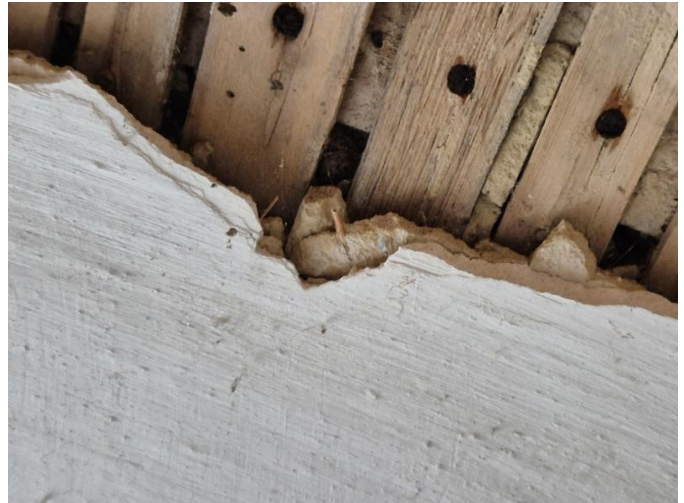
## Fiche 6: Pleisterwerk plafond

Geen asbest

#	Type	Referentie	Resultaat
6.1	Mengmonster	58279MM02	Geen asbest
