# Asbestinventarisatetest

Sint-Michielsstraat 51, 3620 Lanaken

Attestnummer : 20250721-000053.000

Uitgegeven op : 21.07.2025

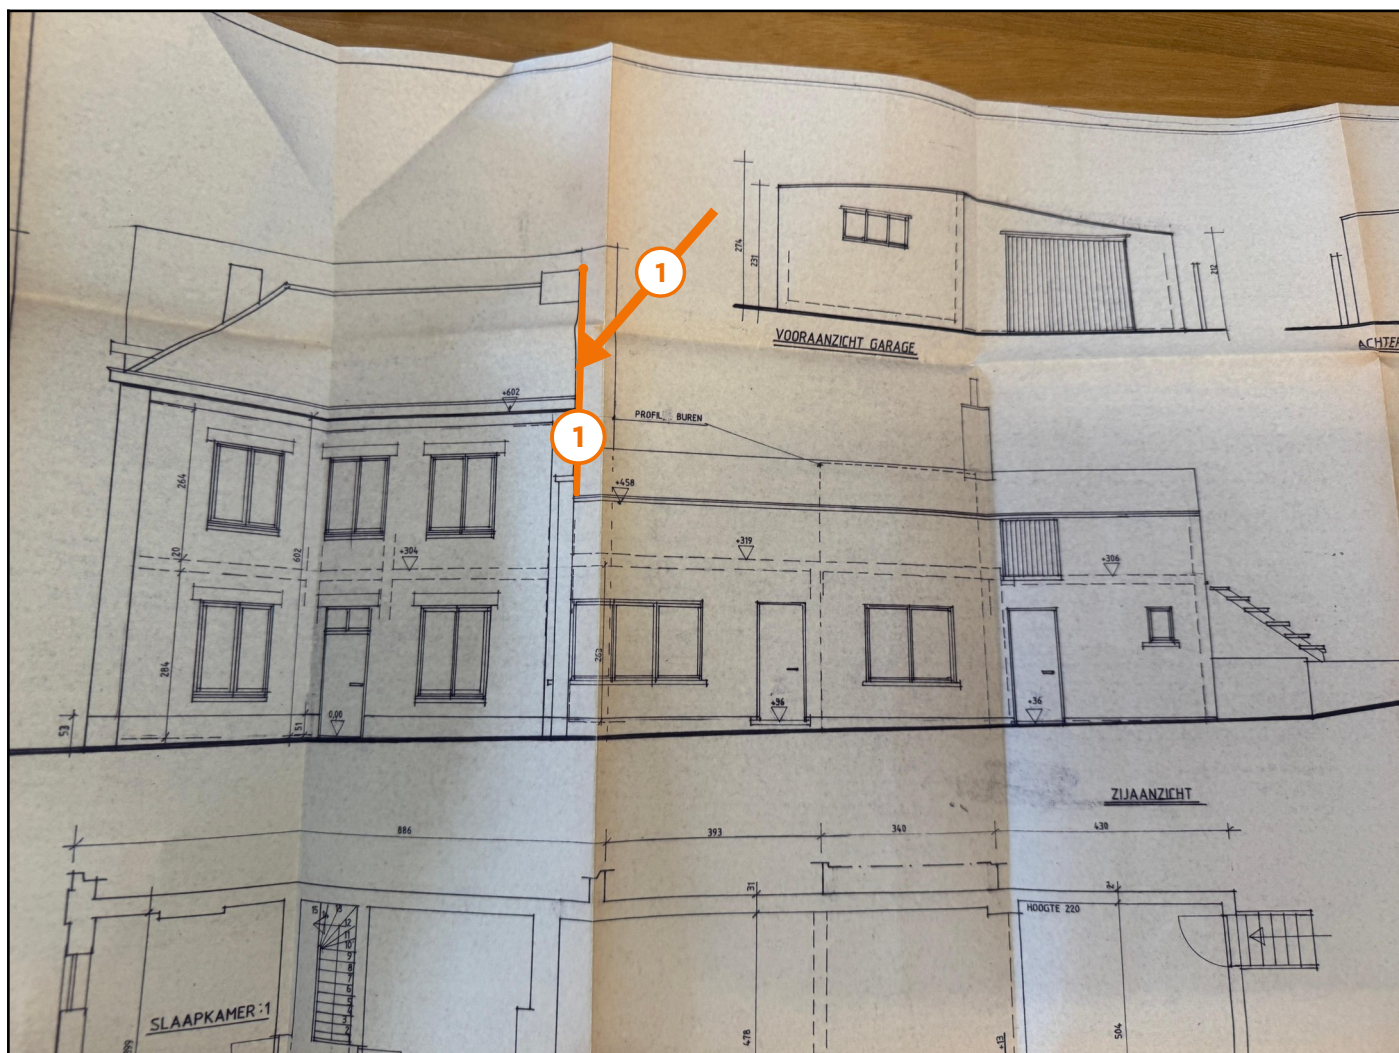
## Plan 1.3: Aanzicht

Beschrijving	Type	Actie
1. Asbestleien bedekking gevel	Asbestmateriaal	<a href="#">Verwijderen</a>

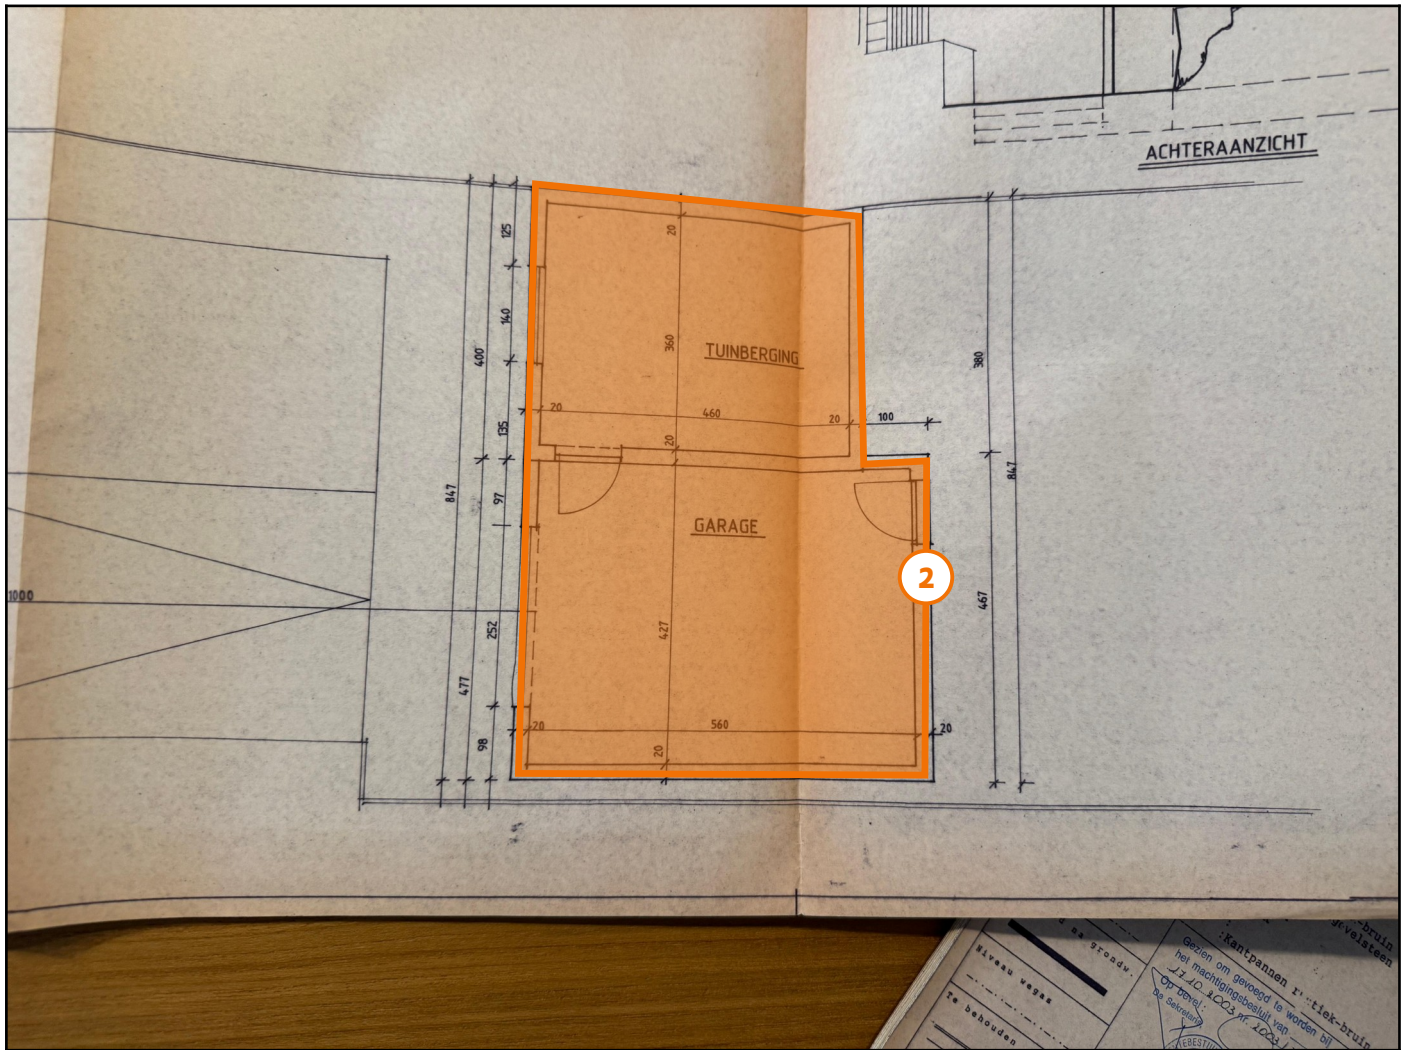
## Plan 2.1: Garage-berging

Beschrijving	Type	Actie
2. Golfplaten	Asbestmateriaal	<a href="#">Verwijderen</a>

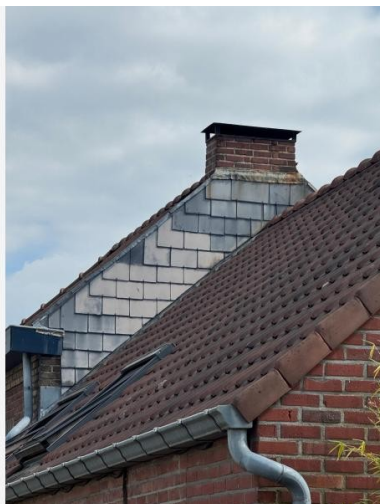
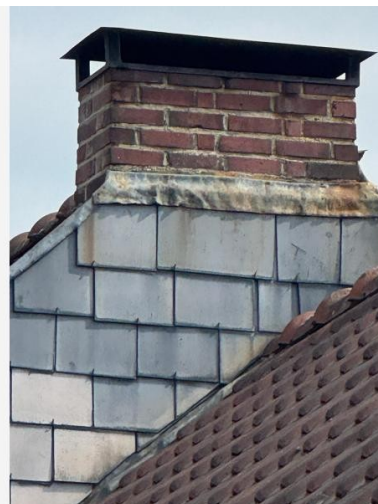
Het asbestmateriaal valt onder de mijlpaal van 2034.

Eindbeoordeling materiaalrisico	Laag materiaalrisico en/of verlaagde kans op vezelvrijgave
---------------------------------	--

Gebondenheid	Categorie 1: hechtgebonden in oorsprong
Asbestsoort (vezeltype)	Crocidoliet aanwezig
Asbestconcentratie	Laag (< 50%)
Afschermingsgraad van het gehele materiaal	Geheel of deels vrij aan de buitenlucht
Toestand van het materiaal	Licht beschadigd, licht verweerd. Intact calciumsilicaatmateriaal of categorie III 'gebondenheid'

Beschrijving	Asbestleien bedekking gevel
Omgeving	Buiten
Primaire drager	Wand buitenschil
Asbestmateriaal	Dak- en gevelbekleding - Lei, shingle
Bindmiddel van asbestmateriaal	Cement
Gebondenheid op basis van bindmiddel	Hecht
Hoeveelheid (oppervlakte - aantal)	<ul style="list-style-type: none"><li>• 0,01 m<sup>2</sup> - 1 stuk</li></ul>
Totale oppervlakte	0,01 m <sup>2</sup>
Eenvoudig bereikbaar	Ja
Bevestigingswijze	<ul style="list-style-type: none"><li>• Genageld, geniet</li></ul>
Identificatiemethode	Vaststelling zonder monstername
Destructieve handeling voor identificatie	Nee

- Zorg voor een veilig beheer. Vermijd het beschadigen van het asbestmateriaal. Controleer de toestand jaarlijks op wijzigingen.

- Eenvoudige handelingen: mag via doe-het-zelf of door werknemer(s) met opleidingsattest eenvoudige handelingen  
De leien kunnen worden verwijderd via eenvoudige handelingen. Tracht de leien niet te beschadigen tijdens deze werken. Voer het in een geheel af naar een vergunde stortplaats. Volg steeds de geldende regelgeving & draag persoonlijke beschermingmiddelen. Meer info vanachter in dit attest.

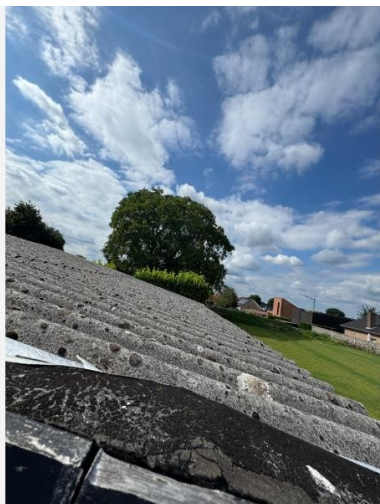
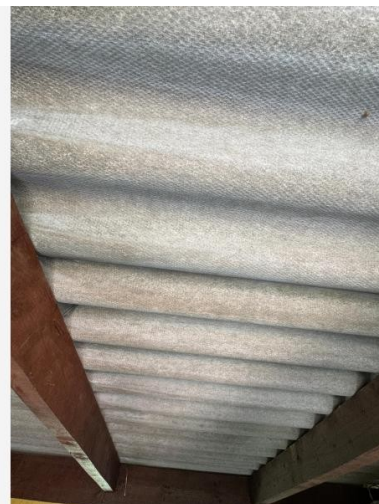
Het asbestmateriaal valt onder de mijlpaal van 2034.

Eindbeoordeling materiaalrisico	Verhoogd materiaalrisico en/of verhoogde kans op vezelvrijgave
---------------------------------	--

Gebondenheid	Categorie 1: hechtgebonden in oorsprong
Asbestsoort (vezeltype)	Crocidoliet aanwezig
Asbestconcentratie	Laag (< 50%)
Afschermingsgraad van het gehele materiaal	Geheel of deels (ook) vrij aan de binnenlucht
Toestand van het materiaal	Licht beschadigd, licht verweerd. Intact calciumsilicaatmateriaal of categorie III 'gebondenheid'

Beschrijving	Golfplaten
Omgeving	Grenst aan binnen- en buitenlucht
Primaire drager	Schuin dak
Asbestmateriaal	Dak- en gevelbekleding - Golfplaat
Bindmiddel van asbestmateriaal	Cement
Gebondenheid op basis van bindmiddel	Hecht
Hoeveelheid (oppervlakte - aantal)	<ul style="list-style-type: none"><li>• 20,00 m<sup>2</sup> - 1 stuk</li></ul>
Totale oppervlakte	20,00 m <sup>2</sup>
Eenvoudig bereikbaar	Ja
Bevestigingswijze	<ul style="list-style-type: none"><li>• Geschroefd</li></ul>
Identificatiemethode	Vaststelling zonder monsternamen
Destructieve handeling voor identificatie	Nee

- Zorg voor een veilig beheer. Vermijd het beschadigen van het asbestmateriaal. Controleer de toestand jaarlijks op wijzigingen.
- Hemelwater dat afspoelt van asbestcement daken of gevels kan asbestdeeltjes bevatten. Gebruik het enkel voor gesloten circuits (bv. spoelen toiletten). Reinig na het vervangen van het dak of de gevel de dakgoten en regenwaterput of -ton om asbesthoudend sediment of slib te verwijderen

- Eenvoudige handelingen: mag via doe-het-zelf of door werknemer(s) met opleidingsattest eenvoudige handelingen  
Het verwijderen van de golfplaten gebeurt best door een dakwerker met een opleidingsattest eenvoudige handelingen. Indien dit via doe-het-zelf gebeurt, is het zeer belangrijk om de huidige wetgeving inzake PBM's en afvalverwerking te volgen. Meer info achteraan dit attest.

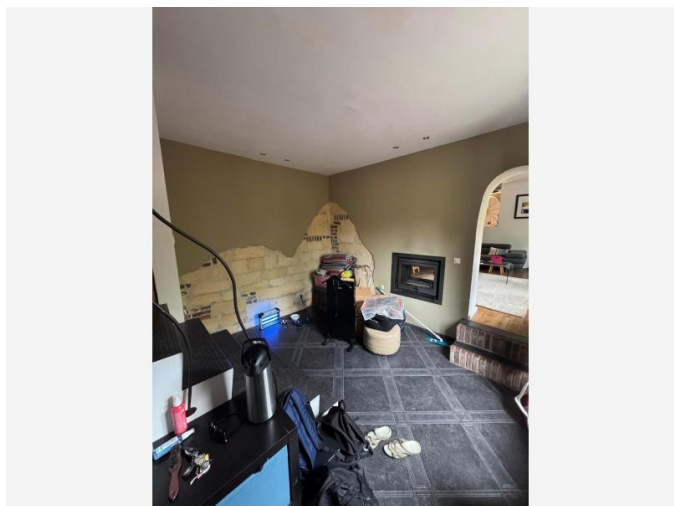
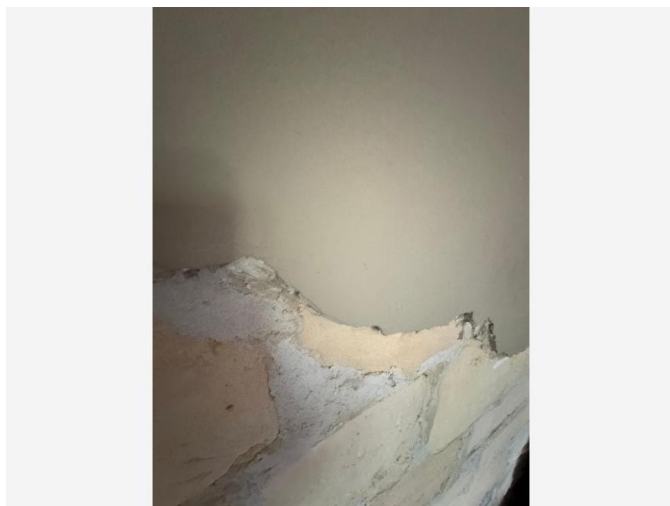
## Fiche 3: Pleisterwerk muren

Geen asbest

#	Type	Referentie	Resultaat
3.1	Mengmonster	1	Geen asbest

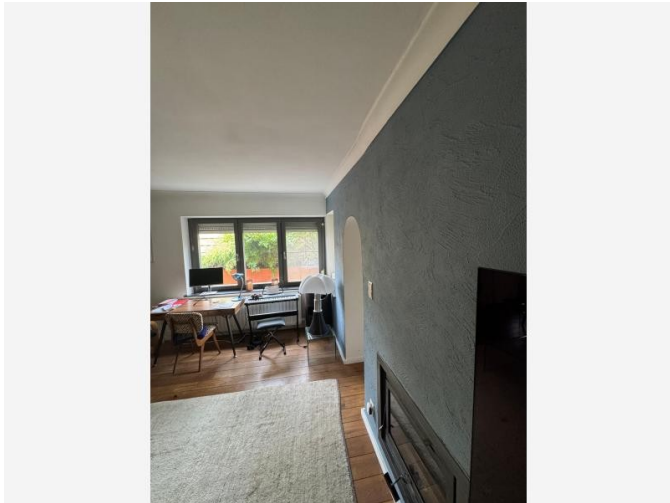
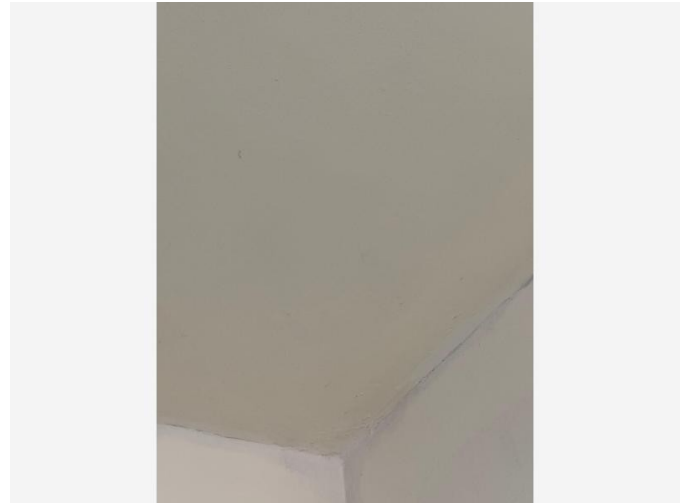
## Fiche 4: Pleisterwerk plafonds

Geen asbest

#	Type	Referentie	Resultaat
4.1	Mengmonster	2	Geen asbest

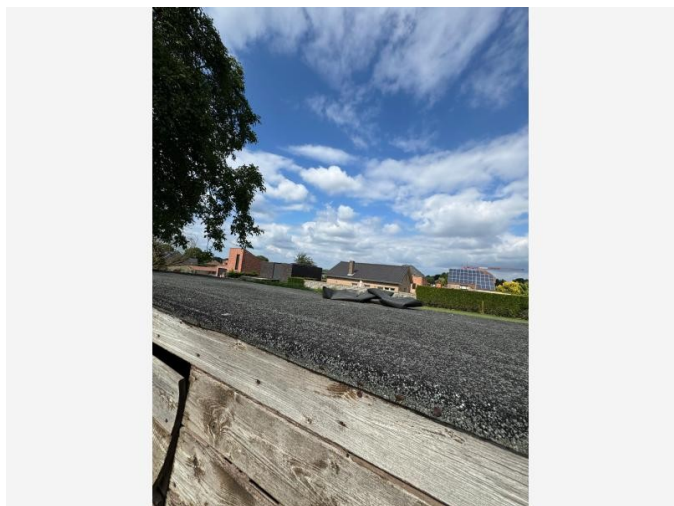
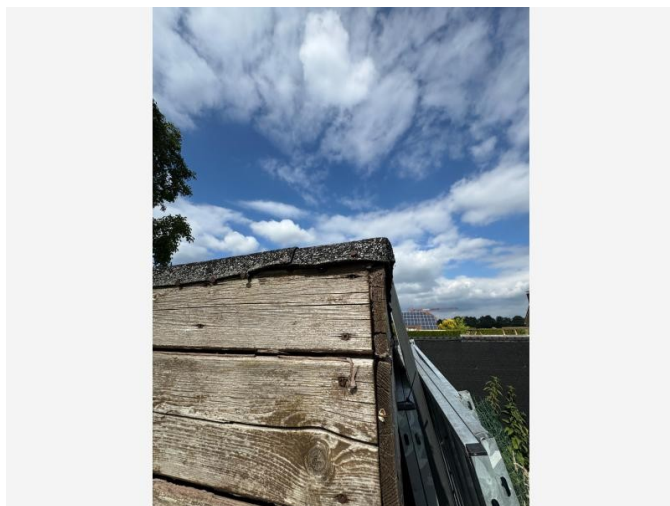
## Fiche 5: Roofing plat dak

Geen asbest

#	Type	Referentie	Resultaat
5.1	Puntmonster	3	Geen asbest

Beschrijving	Roofing plat dak
Omgeving	Buiten
Primaire drager	Plat dak
Bindmiddel van materiaal	Bitumen (roofing, teer, asfalt)
Gebondenheid op basis van bindmiddel	Hecht
Hoeveelheid (oppervlakte - aantal)	• 20,00 m <sup>2</sup> - 1 stuk
Totale oppervlakte	20,00 m <sup>2</sup>
Identificatiemethode	Vaststelling met monstername
Destructieve handeling voor identificatie	Nee
Opmerking	Deze oppervlakte, volumes en gewichten zijn niet gemeten, maar geschat op basis van een benadering van de aanwezige roofing (de opgegeven hoeveelheden mogen niet gebruikt worden als maatstaf voor heffingen). Om gevolgschade en lekkages te voorkomen en niet destructief te werk te gaan, is alleen de toplaag bemonsterd. We kunnen geen uitspraak doen over de onderliggende lagen. Bij renovatie of sloop dient er een destructief onderzoek uitgevoerd te worden van de roofing.
