Asbestinventarisatetest

Langstraat 39, 3770 Riemst

Attestnummer : 20260222-000056.000

Uitgegeven op : 22.02.2026

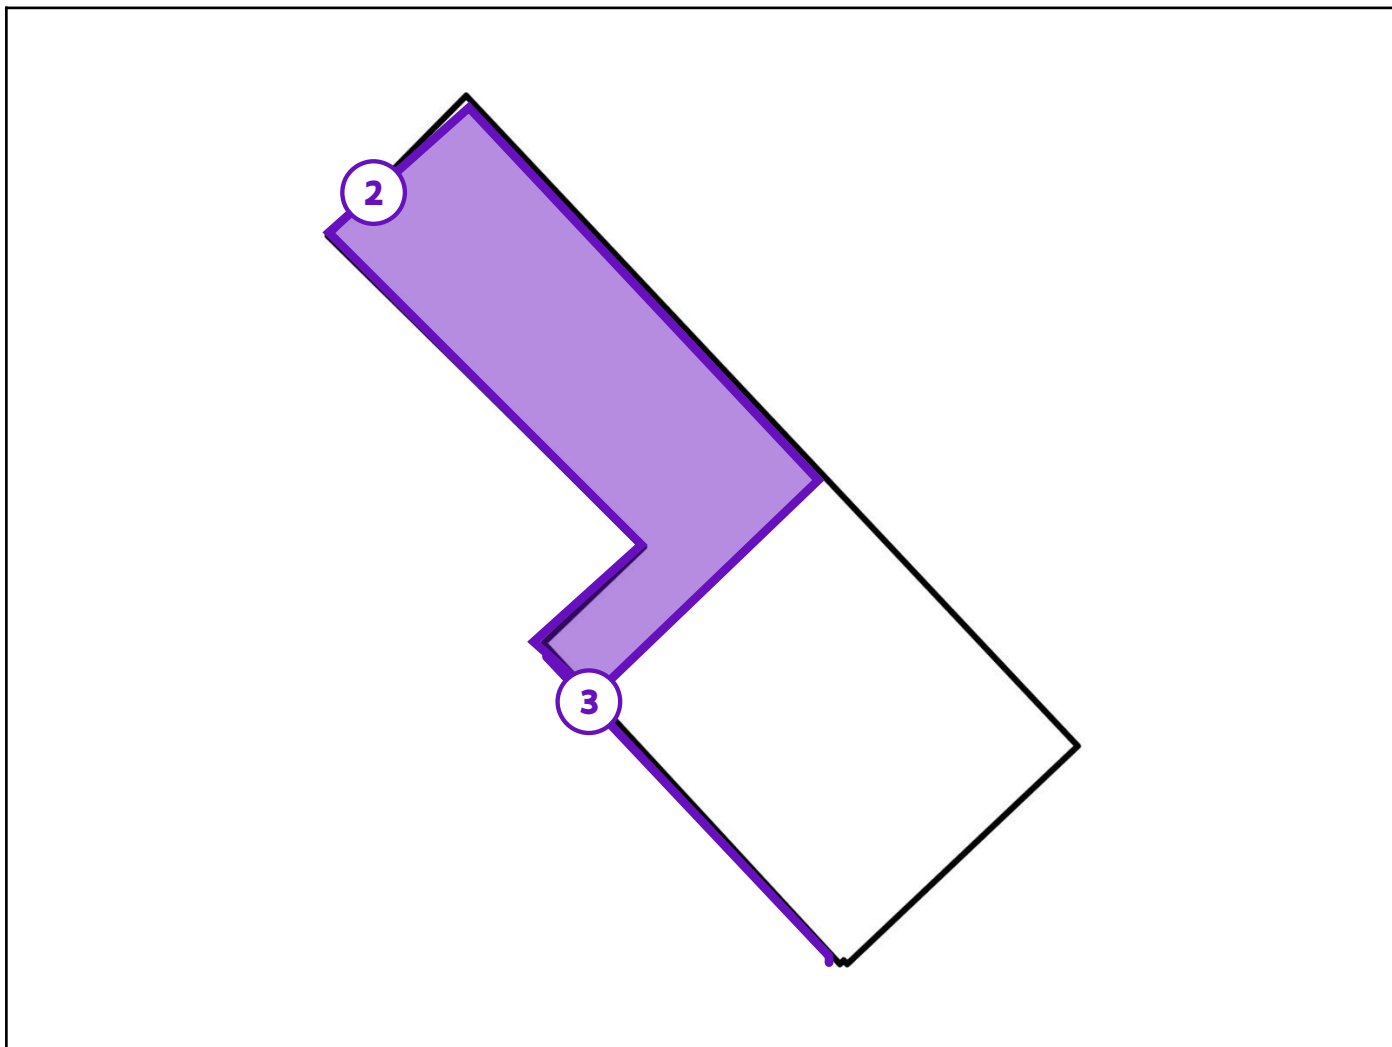
Plan 1.3: grondplan

Beschrijving	Type	Actie
2. achterbouw en platdak niet veilig betreedbaar	Beperking	-
3. gevel leien (niet-asbestverdacht)	Advies	-

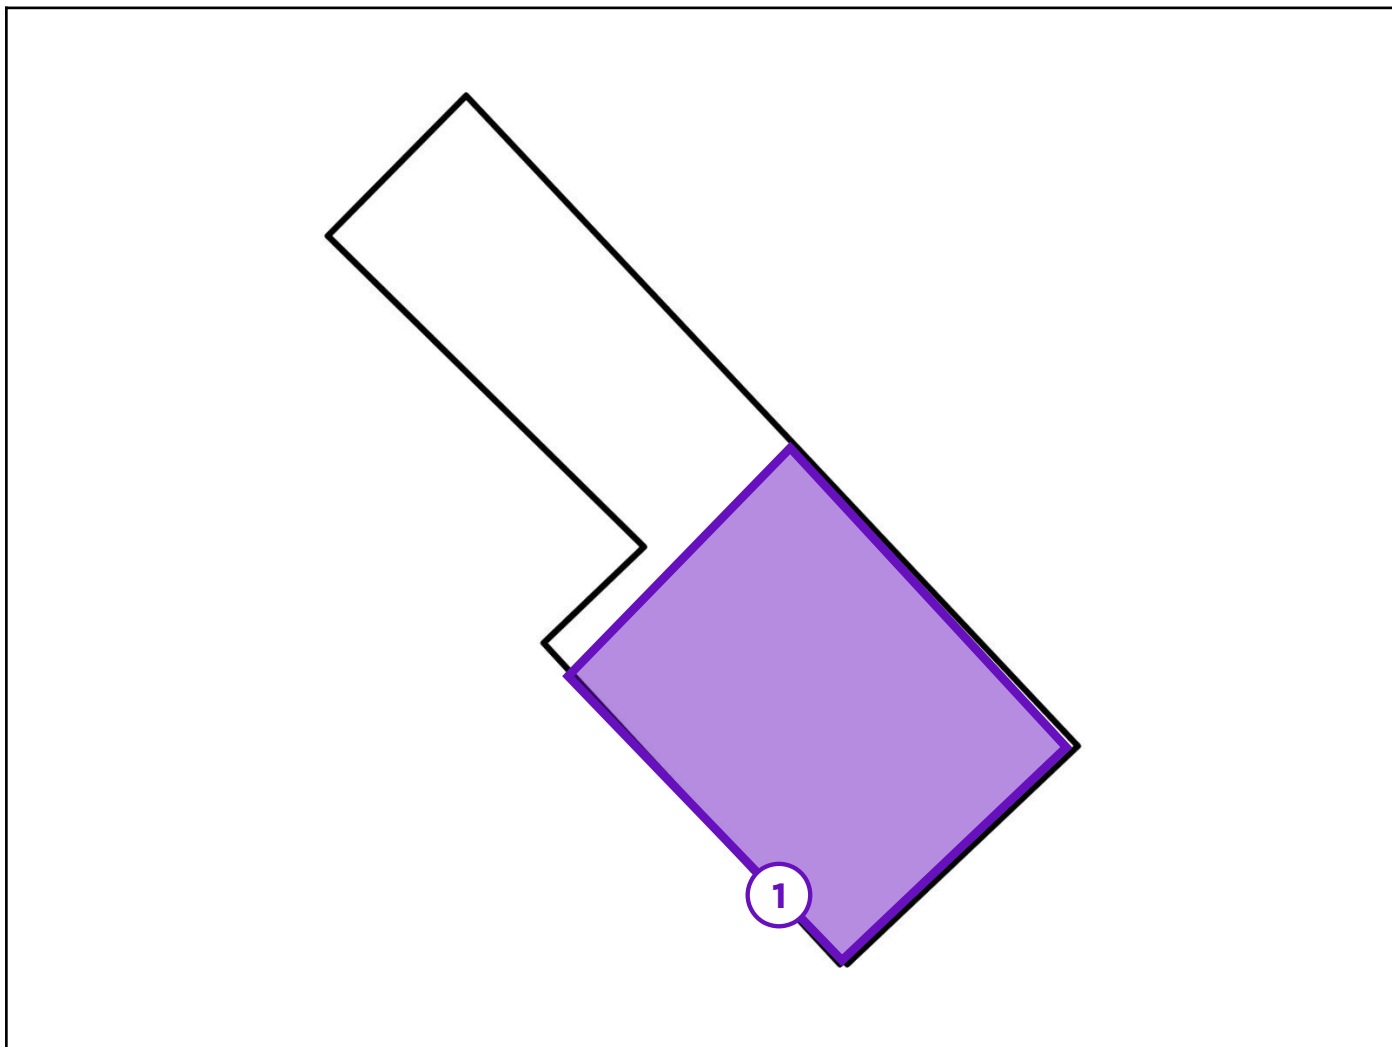
Plan 1.4: dak

Beschrijving	Type	Actie
1. onderdak niet waarneembaar	Beperking	-

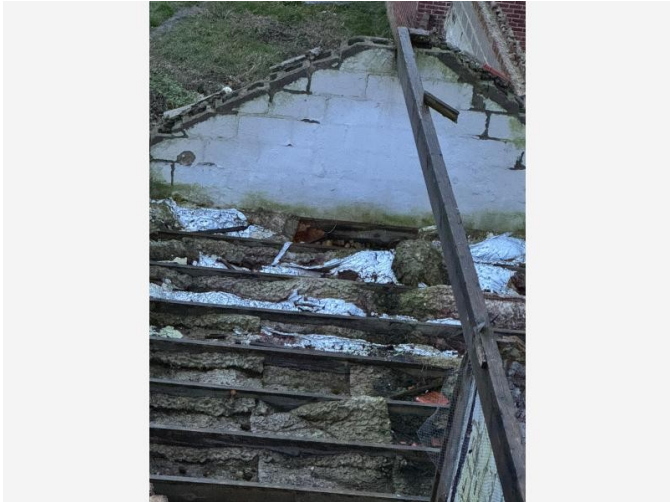
Fiche 2: achterbouw en platdak niet veilig betreedbaar

Permanente beperking

Reden: Het onderzoek kan niet uitgevoerd worden binnen de bepalingen van de Welzijnswet

Uitleg van de asbestdeskundige: De achterbouw is niet veilig toegankelijk voor volledige inspectie.

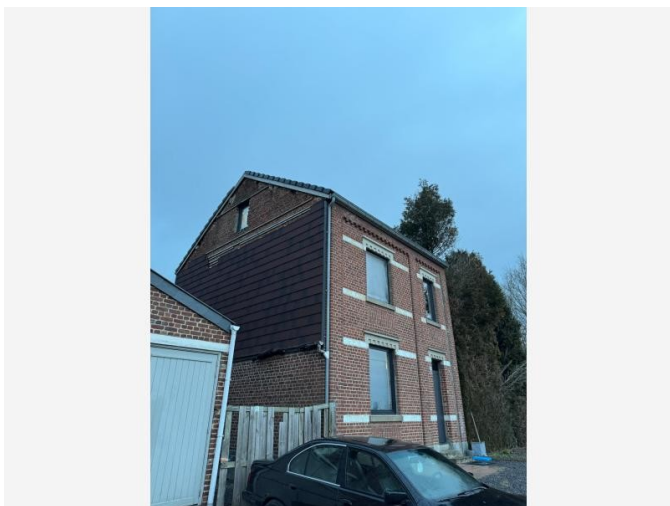
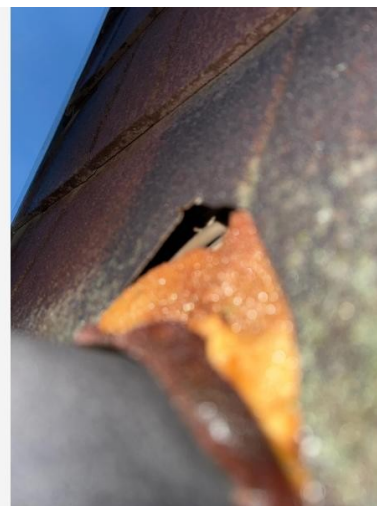
gevel leien werden geïnspecteerd en niet als asbestverdacht beschouwd. Een soort aluminium/pvc leien met ruwe bovenkant, redelijk flexibel.

De asbestdeskundige beoordeelt het materiaal als niet-asbestverdacht.

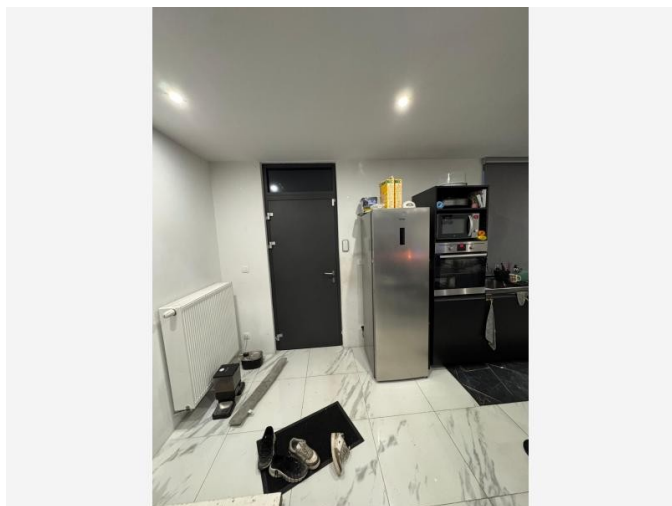
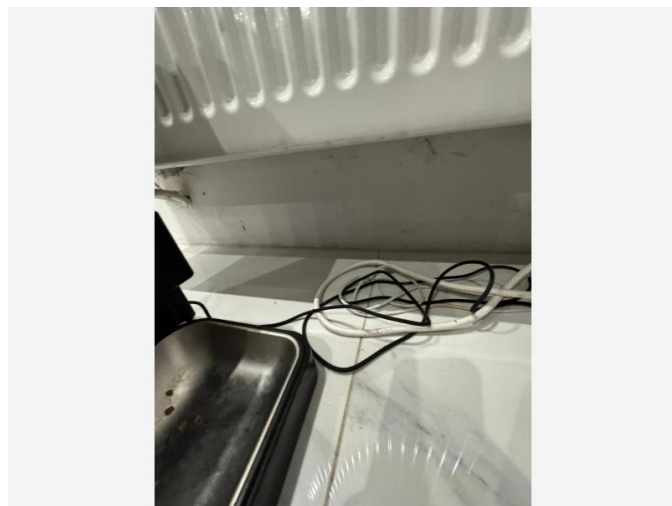
Geen asbest

#	Type	Referentie	Resultaat
4.1	Mengmonster	P1	Geen asbest

Beschrijving	Pleisterwerk muren
Omgeving	Binnen
Primaire drager	Binnenwand
Bindmiddel van materiaal	Gips - kalk
Gebondenheid op basis van bindmiddel	Niet-hechtgebonden
Hoeveelheid (oppervlakte - dikte - aantal)	• 200,00 m ² - 1,00 cm - 1 stuk
Totaal volume	2,00 m ³
Identificatiemethode	Een monstername door de asbestdeskundige met laboanalyse door een asbestlabo.
Destructieve handeling voor identificatie	Nee
Opmerking	Mengstaal op verschillende locaties. oppervlakte indicatief (schatting)
