# Asbestinventarisatetest

de Meanstraat 7/1, 3770 Riemst

Attestnummer : 20250605-000119.000

Uitgegeven op : 05.06.2025

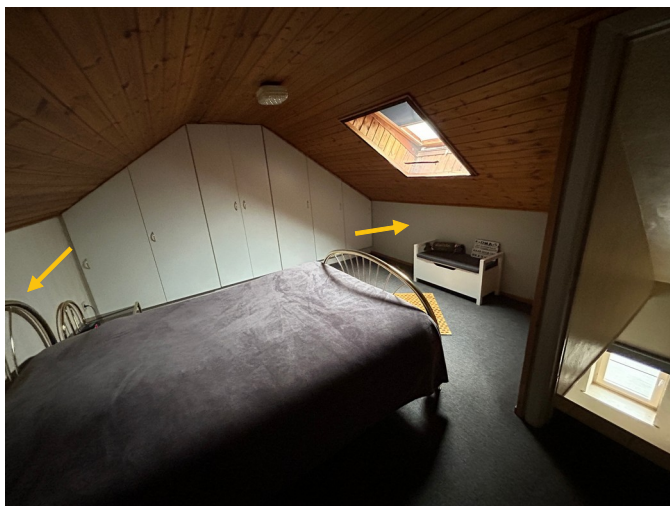
Situeringfoto

### Tijdelijke beperking

**Reden:** Er is geen volledige risicobeoordeling mogelijk

**Uitleg van de asbestdeskundige:** De zijdelingse daktip is afgewerkt met gipskartonplaat aan de binnenzijde. Wij kunnen geen beoordeling doen van de ruimte welke zich achter deze wand bevindt.

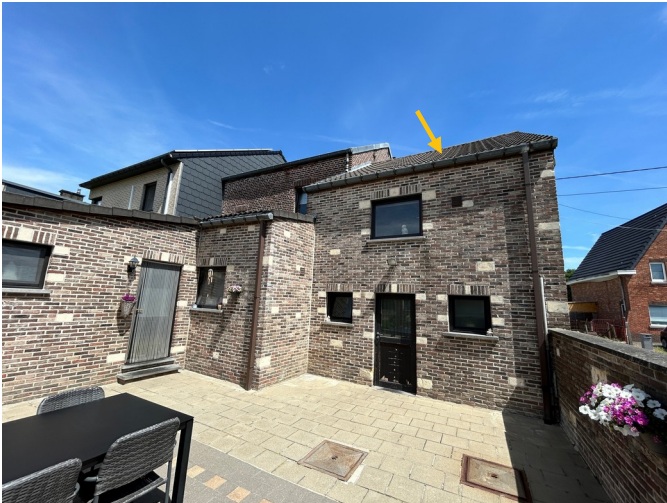
Situeringfoto

### Tijdelijke beperking

**Reden:** Het te onderzoeken materiaal situeert zich hoger dan 3,50 m te rekenen vanaf een veilige ondergrond

**Uitleg van de asbestdeskundige:** Langs de binnenzijde van de woning is het onderdak niet zichtbaar zonder het uitvoeren van een destructief onderzoek.

Langs de buitenzijde bevindt het te inspecteren materiaal boven 3,5 m vanaf een vaste ondergrond.

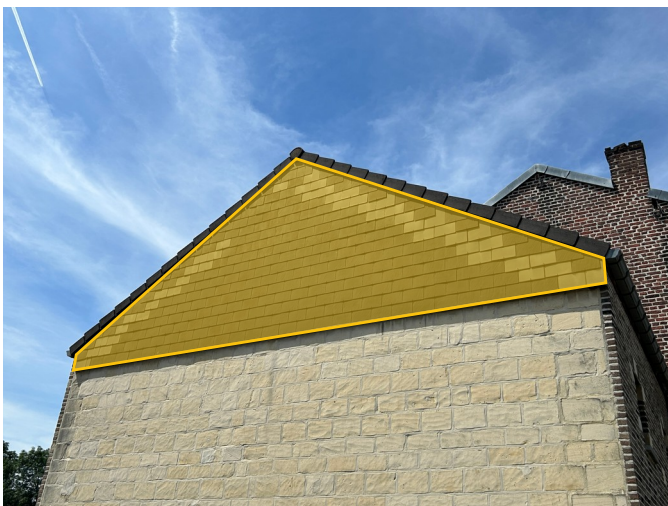
Situeringfoto

### Tijdelijke beperking

**Reden:** Het te onderzoeken materiaal situeert zich hoger dan 3,50 m te rekenen vanaf een veilige ondergrond

**Uitleg van de asbestdeskundige:** De met leien beklede gevel situeert zich hoger dan 3.5 m vanaf een vaste ondergrond.

Er zijn twee verschillende typen leien te onderscheiden, mogelijk zijn dit natuurleien aangevuld met imitatieleien.

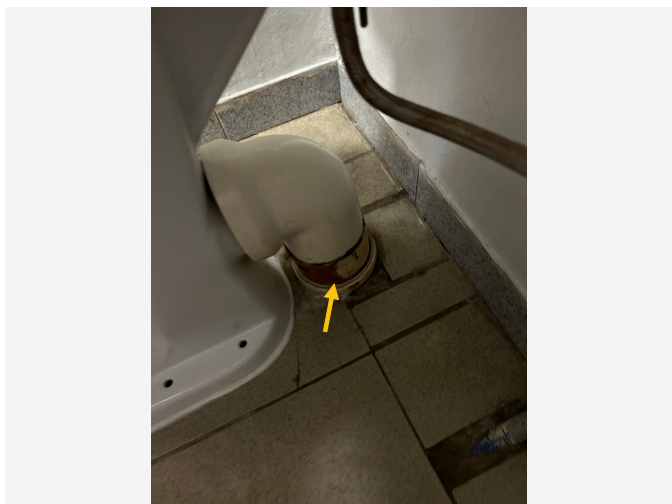
De afvoerleidingen die wij konden inspecteren bestaan uit kunststof.

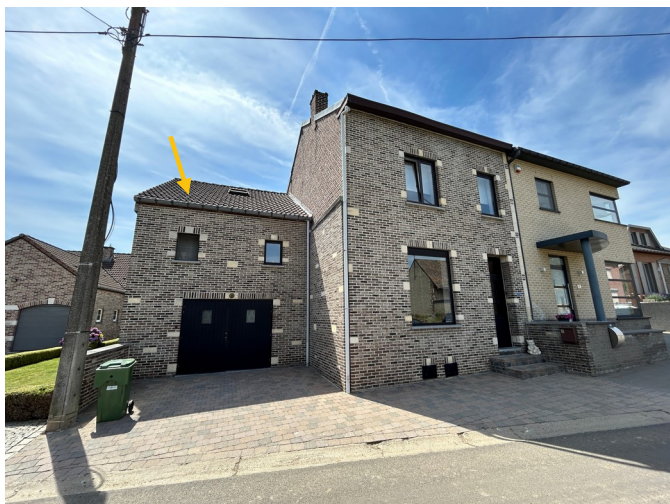
De dakbedekking bestaat uit pannen. Deze zijn niet-asbestverdacht.

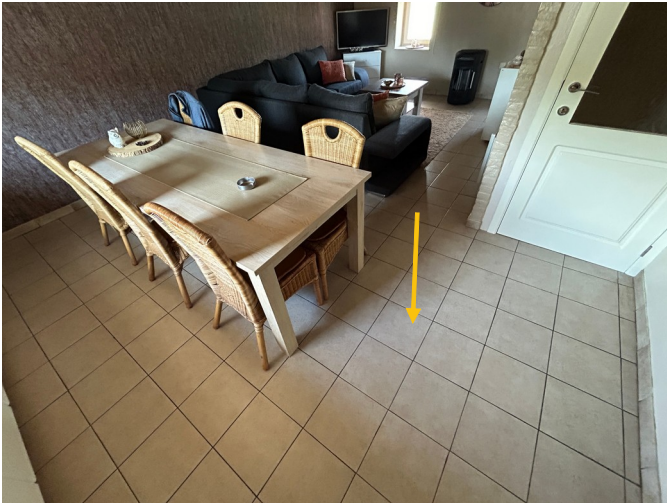
De vloer van de woning is betegeld met een ceramische tegel. Deze vloer is niet beschadigd. Wij kunnen desgevallend geen monsternamen uitvoeren van de gebruikte tegellijm. Indien deze door renovatie of herstelling eenvoudig bereikbaar wordt, kan bijkomende staalname wenselijk zijn.

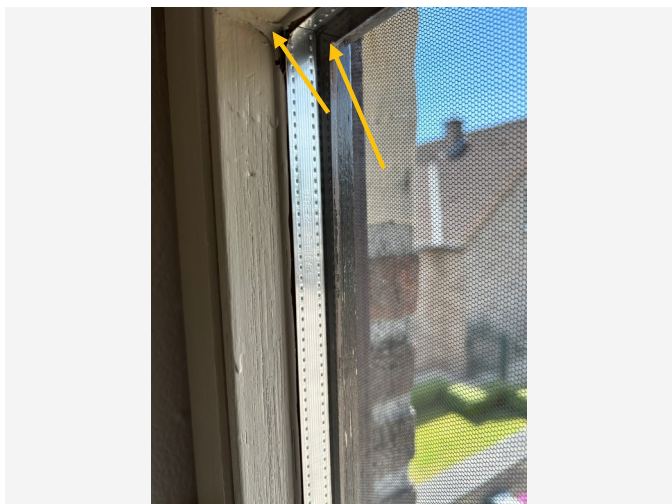
De silicone/kit waarmee de ramen werden afgekit is flexibel dus niet-asbestverdacht.

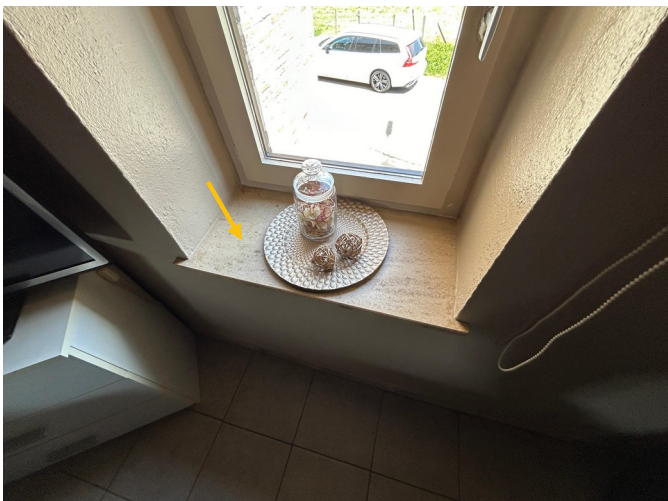
# Fiche 9: natuursteen entre-ports venstertabletten en deurdorpels

In de woning treffen wij verschillende deur en raamopeningen aan. Deze zijn afgewerkt met natuursteen. Het gaat dan om de deurdorpels, venstertabletten en entre-ports.

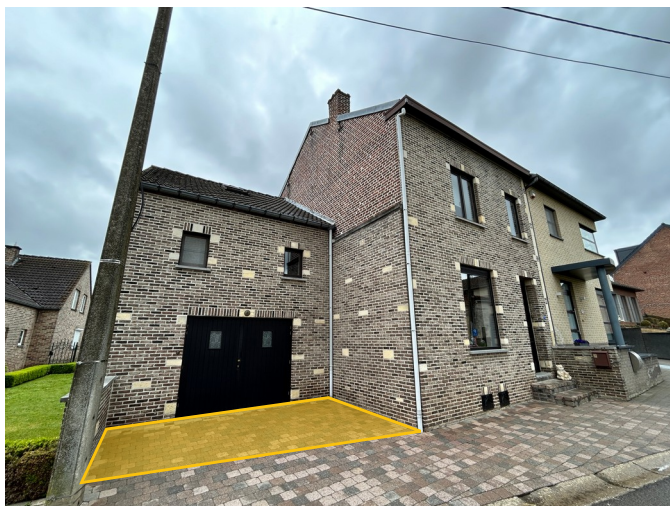
De inrit werd aangelegd met behulp van betonklinkers.

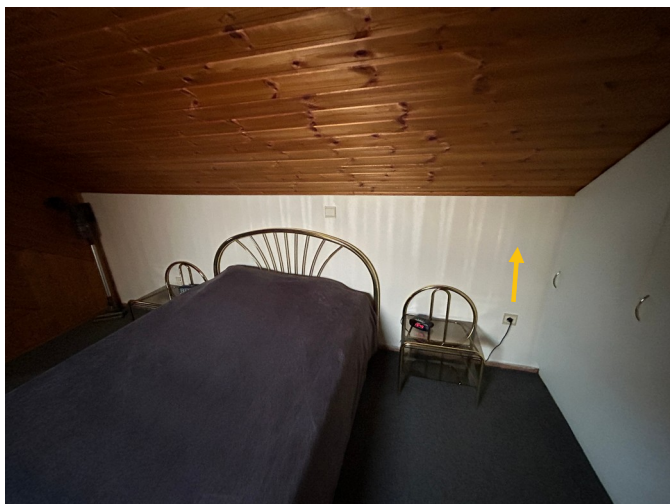
Wij kunnen vaststellen dat enkele wanden in de woning vervaardigd zijn met behulp van gipskartonplaten.

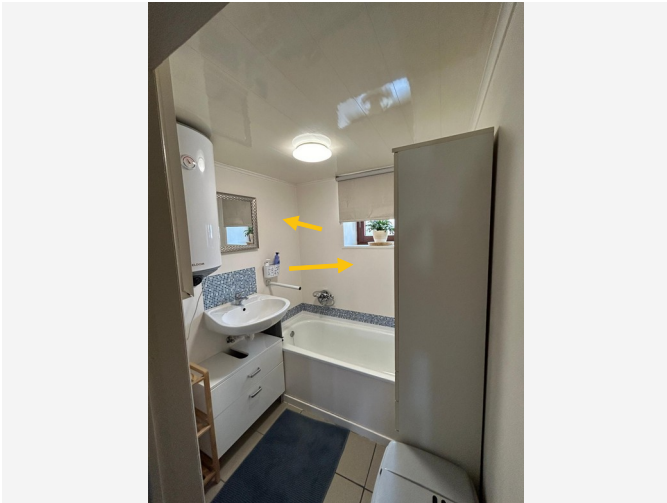
Verschillende wanden in de woning zijn voorzien van een afwerking met planchetten in hout of kunststof. Mogelijk is hierachter pleisterwerk aan te treffen. Indien dit bij renovatie- of herstellingswerken eenvoudig bereikbaar wordt, is het raadzaam om bijkomend onderzoek te doen.

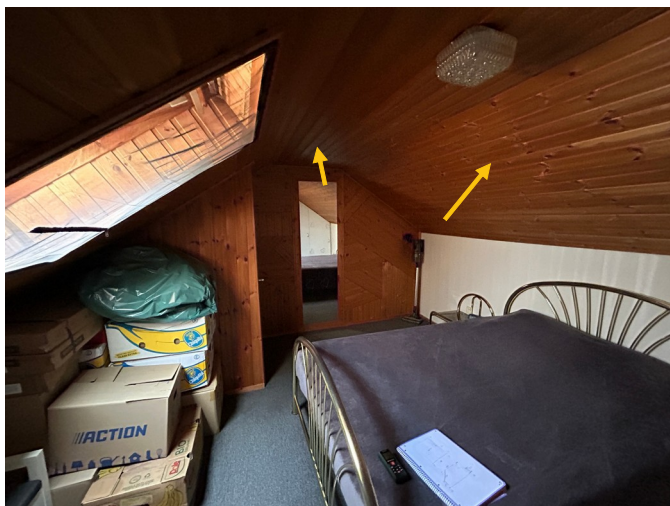
In de woning zijn de verschillende plafonds afgewerkt met planchetten uit Hout of kunststof. Mogelijk is hier achter pleisterwerk aan te treffen. Indien dit bij renovatie- of herstellingswerken eenvoudig bereikbaar wordt, is het raadzaam om bijkomend onderzoek te doen.

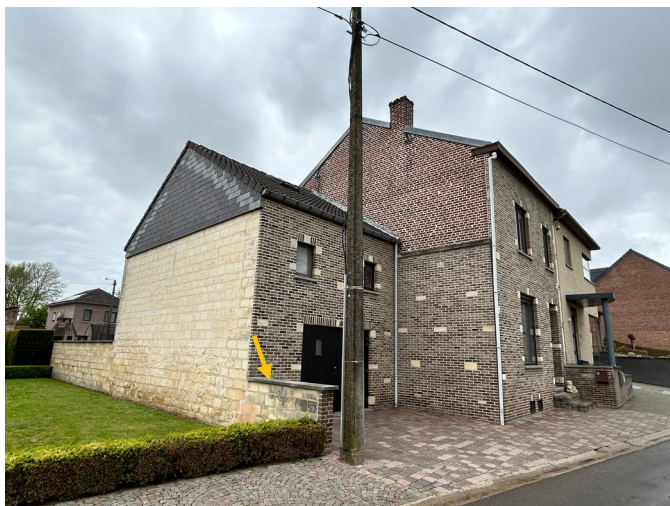
Op de scheidingwand op de perceelgrens zijn dekstenen aangebracht op een gemetseld muurtje. Deze zijn gemaakt uit natuursteen.

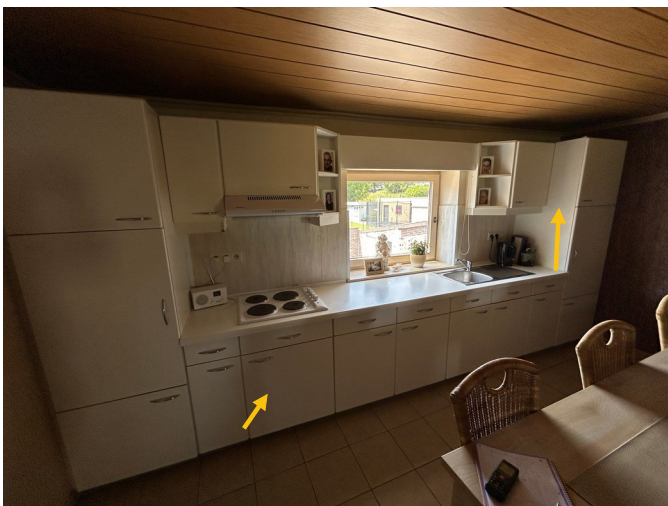
De keuken en inbouwkasten zijn recent. De kasten zijn gemaakt uit meubelpanelen.

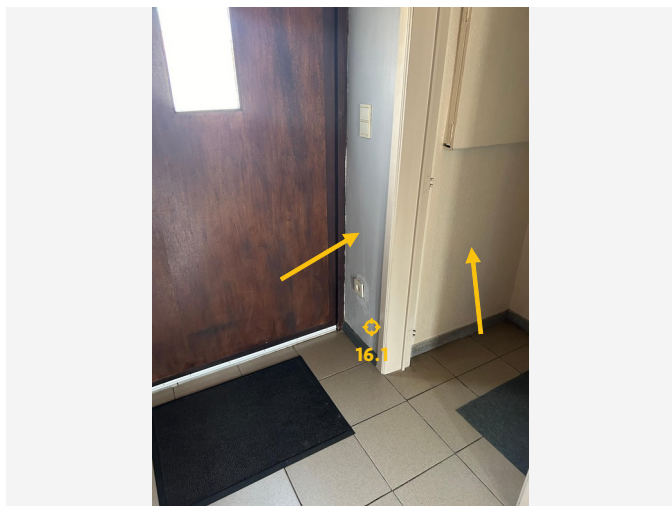
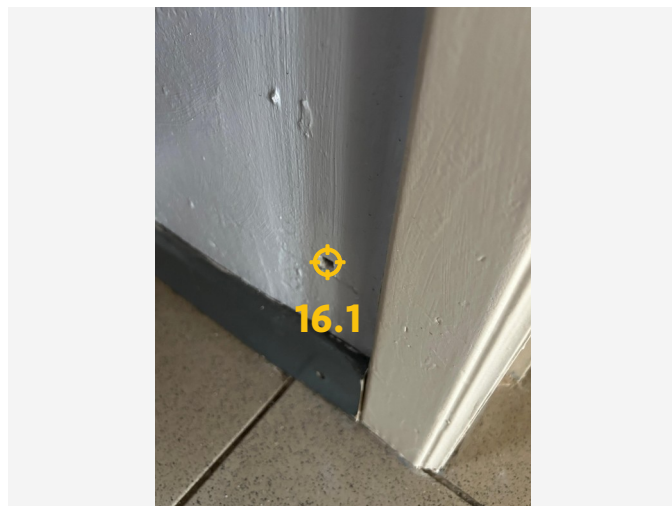
Geen asbest

| Opmerking | De wanden in de woning werden bepleisterd en behangen. |
