Asbestinventarisatetest

de Meanstraat 7, 3770 Riemst

Attestnummer : 20250605-000114.000

Niet-asbestveilig

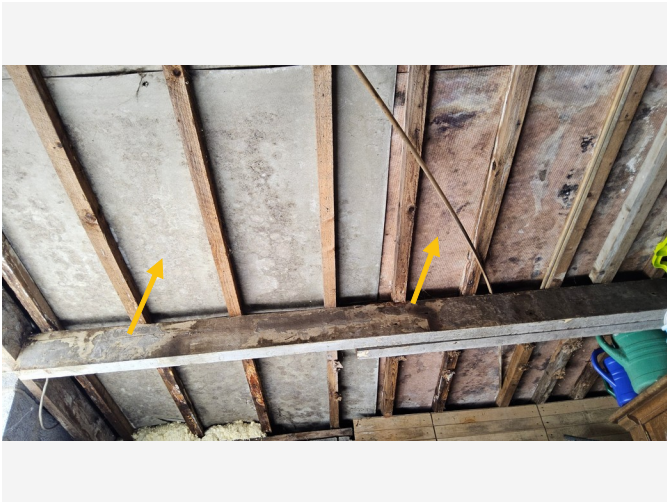
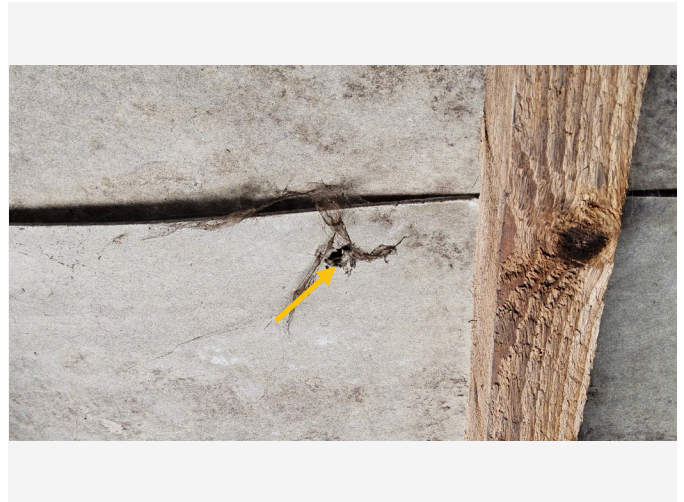
Eindbeoordeling materiaalrisico	Verhoogd materiaalrisico en/of verhoogde kans op vezelvrijgave
---------------------------------	--

Gebondenheid	Categorie 1: hechtgebonden in oorsprong
Asbestsoort (vezeltype)	Crocidoliet aanwezig
Asbestconcentratie	Laag (< 50%)
Afschermingsgraad van het gehele materiaal	Geheel of deels (ook) vrij aan de binnenlucht
Toestand van het materiaal	Licht beschadigd, licht verweerd. Intact calciumsilicaatmateriaal of categorie III 'gebondenheid'

Beschrijving	menuisersite onderdak
Omgeving	Binnen
Primaire drager	Schuin dak
Asbestmateriaal	Plaat, paneel, tablet - Type Menuiserite
Bindmiddel van asbestmateriaal	Cement
Gebondenheid op basis van bindmiddel	Hecht
Hoeveelheid (oppervlakte - dikte - aantal)	<ul style="list-style-type: none">• 50,00 m² - 0,40 cm - 1 stuk
Totaal volume	0,20 m ³
Eenvoudig bereikbaar	Nee <ul style="list-style-type: none">• Het asbestmateriaal is bedekt (uitgezonderd laag verf, coating, behang, kunststof, textiel) en het wegnemen van het bedekkende materiaal kan niet zonder het bedekkende materiaal te beschadigen.
Bevestigingswijze	<ul style="list-style-type: none">• Genageld, geniet
Identificatiemethode	Vaststelling zonder monsternamen
Destructieve handeling voor identificatie	Nee
Opmerking	In de tuinberging kunnen wij een onderdak waarnemen bestaande uit menuiseritplaten. Hier en daar zijn er lokale beschadigingen te zien.

- Zorg voor een veilig beheer en verwijder dit asbestmateriaal wanneer het bij werken eenvoudig bereikbaar wordt. Controleer de toestand jaarlijks op wijzigingen.

- Eenvoudige handelingen: mag via doe-het-zelf of door werknemer(s) met opleidingsattest eenvoudige handelingen
Na verwijdering van de dakpannen kunnen deze platen verwijderd worden via de doe-het-zelf methode of indien nodig kan dit door een werknemer met een opleidingsattest eenvoudige handelingen.

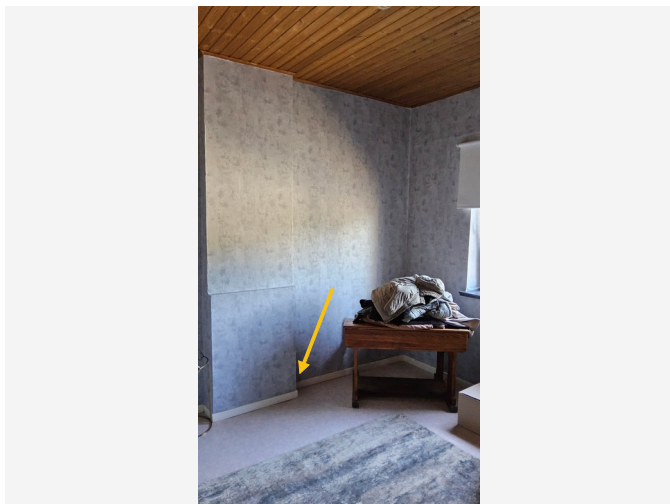
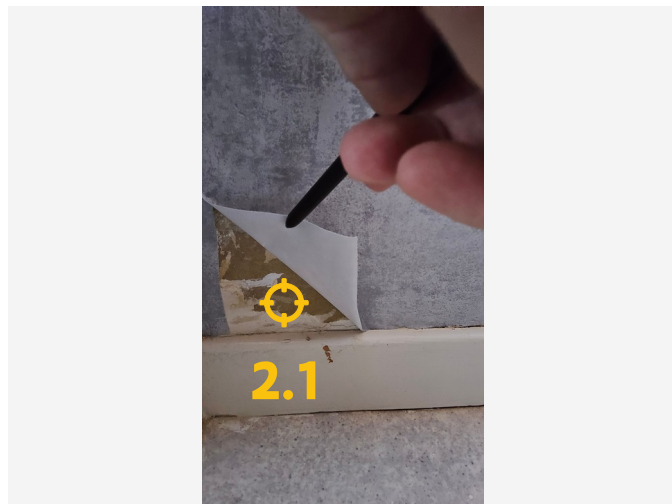
Eindbeoordeling materiaalrisico	Zeer laag materiaalrisico en/of zeer lage kans op vezelvrijgave
---------------------------------	---

Gebondenheid	Categorie 1: hechtgebonden in oorsprong
Asbestsoort (vezeltype)	Alleen chrysotiel
Asbestconcentratie	Laag (< 50%)
Afschermingsgraad van het gehele materiaal	Niet stootvaste afscherming
Toestand van het materiaal	Onbeschadigd, niet verweerd

#	Type	Referentie	Resultaat
2.1	Puntmonster	MMO3	Chrysotiel

Beschrijving	Plaat achter behang
Omgeving	Binnen
Primaire drager	Binnenwand
Asbestmateriaal	Plaat, paneel, tablet - Type Menuiserite
Bindmiddel van asbestmateriaal	Cement
Gebondenheid op basis van bindmiddel	Hecht
Hoeveelheid (oppervlakte - dikte - aantal)	• 46,00 m ² - 0,40 cm - 1 stuk
Totaal volume	0,184 m ³
Eenvoudig bereikbaar	Ja
Bevestigingswijze	<ul style="list-style-type: none">• Genageld, geniet• Onbekend
Identificatiemethode	Vaststelling met monstername
Destructieve handeling voor identificatie	Nee
Opmerking	<p>Tegen verschillende wanden werden menuiseriteplaten bevestigd. Over deze platen werd behangen.</p> <p>Deze platen werden mogelijk genageld op een houten kader om de wand te realiseren.</p> <p>Bij verwijdering van het behangpapier in de woning kunnen mogelijk nog stukken plaat worden aangetroffen welke tijdens de inventaris verborgen waren achter behangpapier.</p> <p>De hoeveelheid is een bruto oppervlakte waarbij geen rekening werd gehouden met eventuele openingen in de wand of verborgen stukken.</p>

- Zorg voor een veilig beheer. Vermijd het beschadigen van het asbestmateriaal. Controleer de toestand jaarlijks op wijzigingen.
- Zorg voor een veilig beheer en verwijder dit asbestmateriaal wanneer het bij werken eenvoudig bereikbaar wordt. Controleer de toestand jaarlijks op wijzigingen.

- Eenvoudige handelingen: mag via doe-het-zelf of door werknemer(s) met opleidingsattest eenvoudige handelingen
Na verwijdering van het behang kunnen deze platen verwijderd worden via de doe-het-zelf methode of indien nodig kan dit door een werknemer met een opleidingsattest eenvoudige handelingen.
Bij het verwijderen van asbest is het essentieel om de juiste persoonlijke beschermingsmiddelen (PBM's) te gebruiken om blootstelling aan schadelijke vezels te minimaliseren.
Hier zijn de belangrijkste PBM's die worden aanbevolen:
 - FFP3-stofmasker: Beschermte tegen het inademen van asbestvezels.

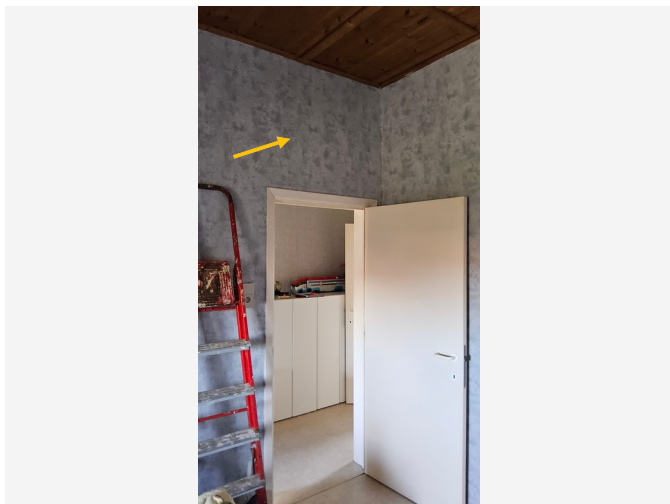
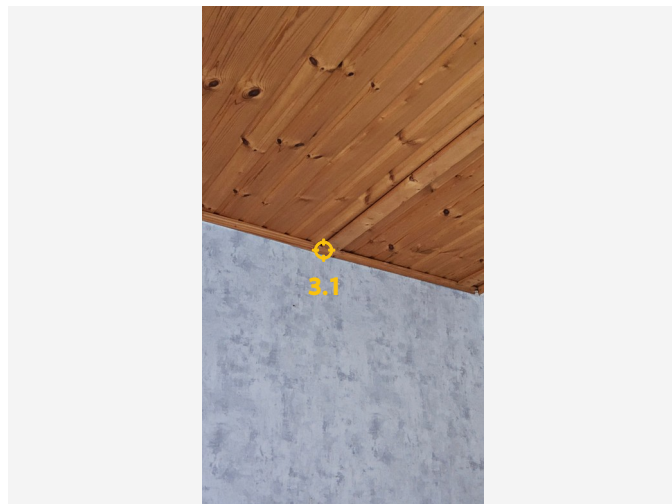
Eindbeoordeling materiaalrisico	Zeer laag materiaalrisico en/of zeer lage kans op vezelvrijgave
---------------------------------	---

Gebondenheid	Categorie 1: hechtgebonden in oorsprong
Asbestsoort (vezeltype)	Alleen chrysotiel
Asbestconcentratie	Laag (< 50%)
Afschermingsgraad van het gehele materiaal	Niet stootvaste afscherming
Toestand van het materiaal	Onbeschadigd, niet verweerd

#	Type	Referentie	Resultaat
3.1	Puntmonster	MMO2	Chrysotiel

Beschrijving	Plaat scheidingswand
Omgeving	Binnen
Primaire drager	Binnenwand
Asbestmateriaal	Plaat, paneel, tablet - Type Menuiserite
Bindmiddel van asbestmateriaal	Cement
Gebondenheid op basis van bindmiddel	Hecht
Hoeveelheid (oppervlakte - dikte - aantal)	• 30,00 m ² - 0,40 cm - 1 stuk
Totaal volume	0,12 m ³
Eenvoudig bereikbaar	Ja
Bevestigingswijze	<ul style="list-style-type: none">• Genageld, geniet• Onbekend
Identificatiemethode	Vaststelling met monstername
Destructieve handeling voor identificatie	Nee
Opmerking	<p>De scheidingswand tussen slaapkamer 1 / de nachtgang en slaapkamer 3 / de nachtgang is gemaakt uit menuiseriteplaten. Over deze platen werd behangen.</p> <p>Deze platen werden mogelijk genageld op een keperkader om een scheidingswand te realiseren.</p> <p>Bij verwijdering van het behangpapier kunnen mogelijk nog stukken plaat worden aangetroffen welke tijdens de inventaris verborgen waren achter behangpapier.</p> <p>De hoeveelheid is een bruto oppervlakte waarbij geen rekening werd gehouden met eventuele openingen in de wand of verborgen stukken.</p>

- Zorg voor een veilig beheer. Vermijd het beschadigen van het asbestmateriaal. Controleer de toestand jaarlijks op wijzigingen.
- Zorg voor een veilig beheer en verwijder dit asbestmateriaal wanneer het bij werken eenvoudig bereikbaar wordt. Controleer de toestand jaarlijks op wijzigingen.

- Eenvoudige handelingen: mag via doe-het-zelf of door werknemer(s) met opleidingsattest eenvoudige handelingen
Na verwijdering van het behang kunnen deze platen verwijderd worden via de doe-het-zelf methode of indien nodig kan dit door een werknemer met een opleidingsattest eenvoudige handelingen.
Bij het verwijderen van asbest is het essentieel om de juiste persoonlijke beschermingsmiddelen (PBM's) te gebruiken om blootstelling aan schadelijke vezels te minimaliseren.
Hier zijn de belangrijkste PBM's die worden aanbevolen:
 - FFP3-stofmasker: Beschermt tegen het inademen van asbestvezels.

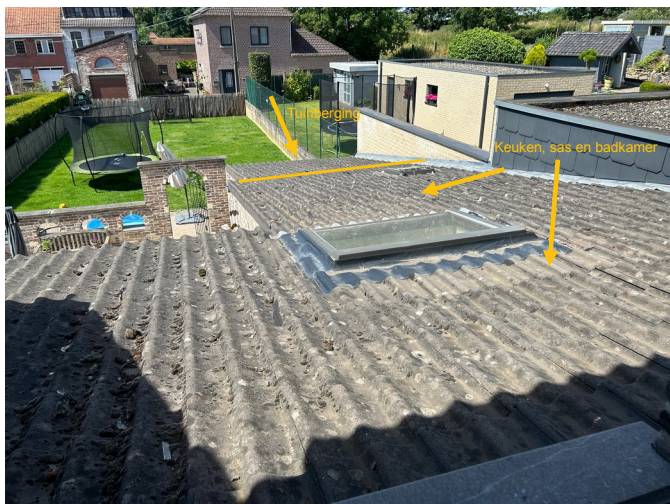
Situeringfoto

Reden: Er is geen volledige risicobeoordeling mogelijk

Uitleg van de asbestdeskundige: In de tuinberging zien wij menuiserieplaten als onderdak. Dit dak vormt één dakgeheel met de rest van het dak op de achteruitbouw van de woning. Enkel in de tuinberging is het onderdak zichtbaar. In de badkamer, sas en keuken is er een afgewerkt plafond aanwezig waardoor niet kan worden vastgesteld of de onderdakplaten hier ook gebruikt zijn.

(Asbest)materiaal	Plaat, paneel, tablet - Type Menuiserie
Karakterisatie	Asbest (verdacht)
Primaire drager	Schuin dak

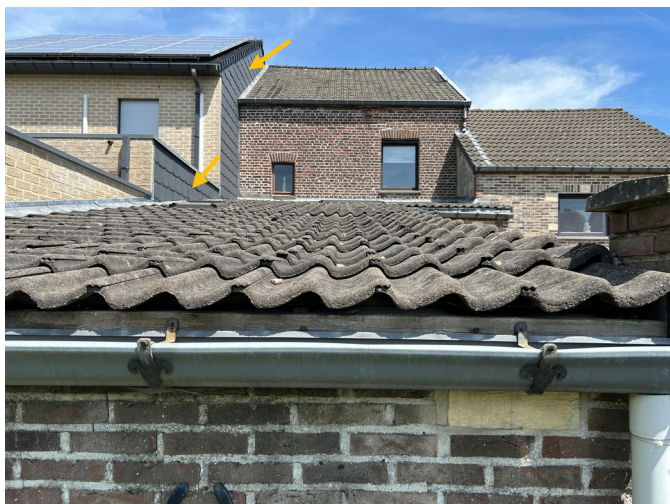
Situeringfoto

Reden: Het te onderzoeken materiaal situeert zich hoger dan 3,50 m te rekenen vanaf een veilige ondergrond

Uitleg van de asbestdeskundige: De woning betreft een halfopen bebouwing. De linkergevel van de woning met huisnummer 7B loopt verder dan de rechtergevel van deze woning. Het deel gevel wat voorbij deze woning komt is bekleed met kunstleien. Er is echter geen juist bouwjaar gekend van deze woning. Via geopunt kunnen wij opzoeken dat op de luchtfoto's winterbeeld (2000-2003) er geen woning staat op het naastgelegen perceel.

Deze leien kunnen niet van naderbij bekeken worden daar deze op meer dan 3.5 m van een vast ondergrond bevinden.

(Asbest)materiaal	Dak- en gevelbekleding - Lei, shingle
Karakterisatie	Asbest (verdacht)
Primaire drager	Wand buitenschil

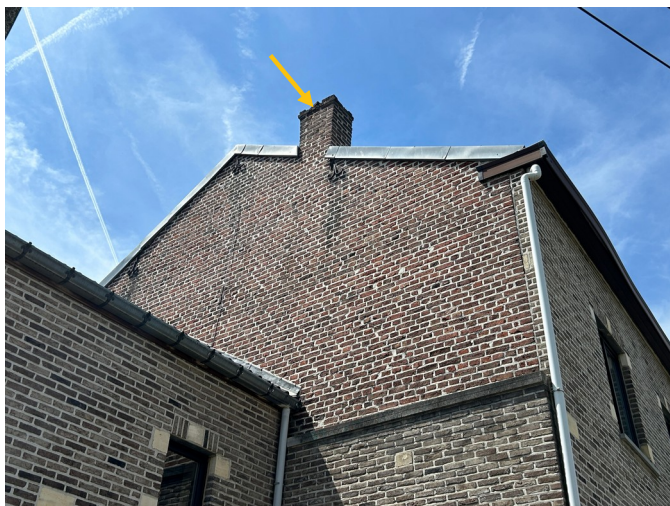
Situeringfoto

Reden: Het te onderzoeken materiaal situeert zich hoger dan 3,50 m te rekenen vanaf een veilige ondergrond

Uitleg van de asbestdeskundige: De schouw is niet inspecteerbaar daar deze op een hoogte groter dan 3.5 m boven een vaste ondergrond bevind.

Op het eerste zicht is er geen deksteen aanwezig op de schouw.

(Asbest)materiaal	Rookgaskanaal
Karakterisatie	Asbest (verdacht)
Primaire drager	HVAC infrastructuur en uitrusting

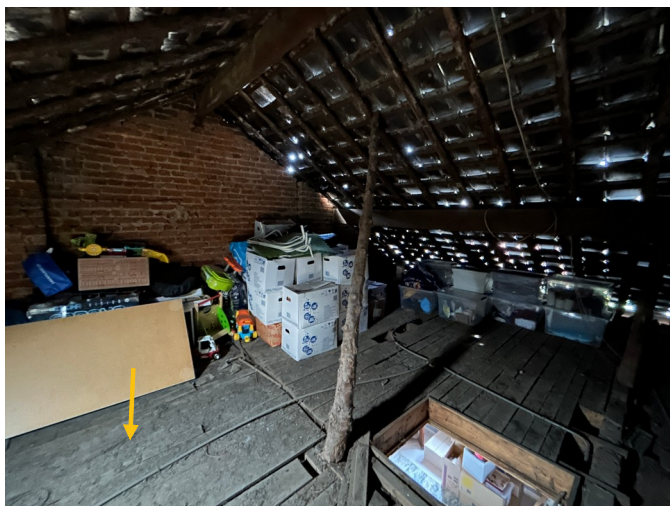
De zoldervloer bestaat uit een plankenvloer op een roostering.

Identificatiemethode	Vaststelling & expertise (niet-asbestverdacht)
Primaire drager	Vloer

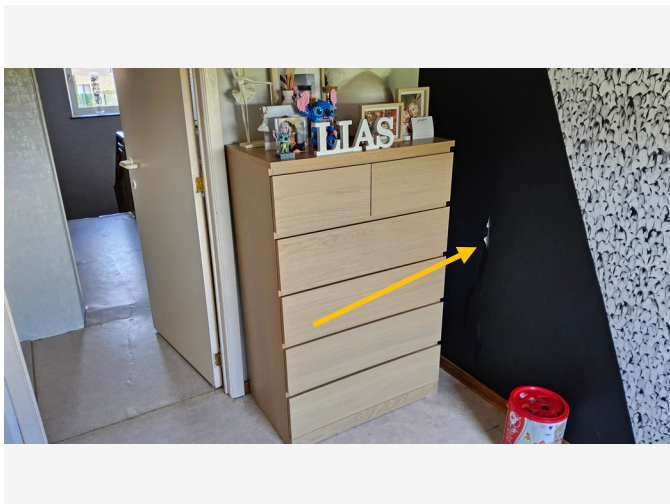
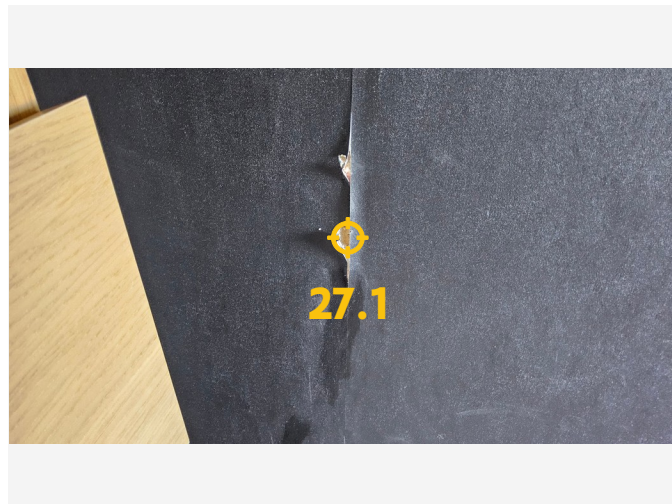
Fiche 27: Wandpleister eerste verdiep

Geen asbest

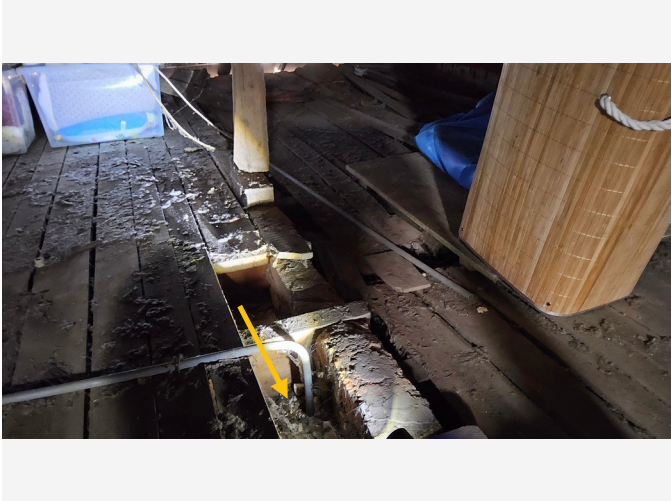
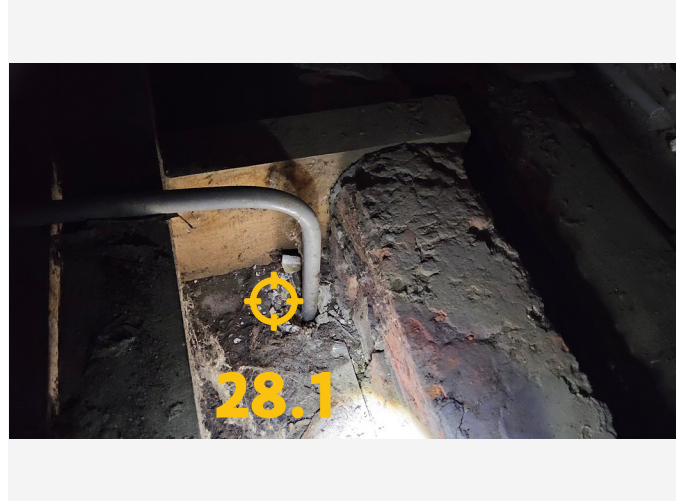
Fiche 28: Plafondpleister

Geen asbest

Beschrijving	Plafondpleister
Omgeving	Binnen
Primaire drager	Plafond
Bindmiddel van materiaal	Gips - kalk
Gebondenheid op basis van bindmiddel	Niet-hechtgebonden
Hoeveelheid (oppervlakte - dikte - aantal)	• 80,00 m ² - 1,00 cm - 1 stuk
Totaal volume	0,80 m ³
Identificatiemethode	Vaststelling met monstername
Destructieve handeling voor identificatie	Nee
Opmerking	<p>Door een opening in de zoldervloer is te zien dat er pleister uit het latwerk komt. Er kan pleisterwerk aanwezig zijn op het plafond van het eerste verdieping. Vanwege de houten planchetten (eerste verdieping) is dit echter niet eenvoudig bereikbaar, waardoor we alleen een staal kunnen nemen van het plafondpleister op deze plek.</p> <p>In de Kelder is er tevens pleister aanwezig tegen de gemetste gewelven.</p> <p>Een correcte hoeveelheid pleister kan pas bepaald worden na verwijdering van de planchetten.</p> <p>Voor de bepaling van de hoeveelheid gaan wij er van uit dat het gehele plafond een pleisterlaag heeft.</p>

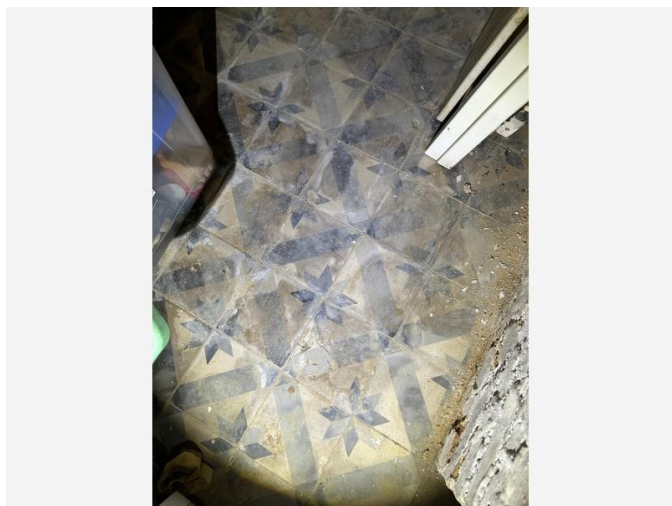
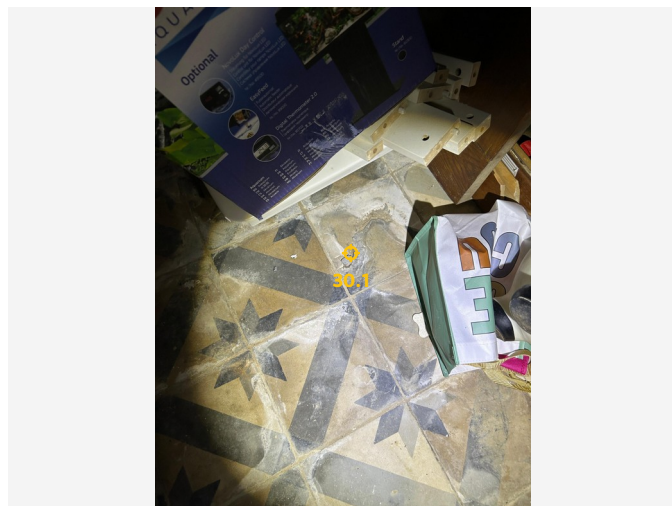
Fiche 30: Cementtegel kelder

Geen asbest
