Asbestinventarisatetest

Pastoor Wintersstraat 6, 3770 Riemst

Attestnummer : 20251229-000197.000

Uitgegeven op : 29.12.2025

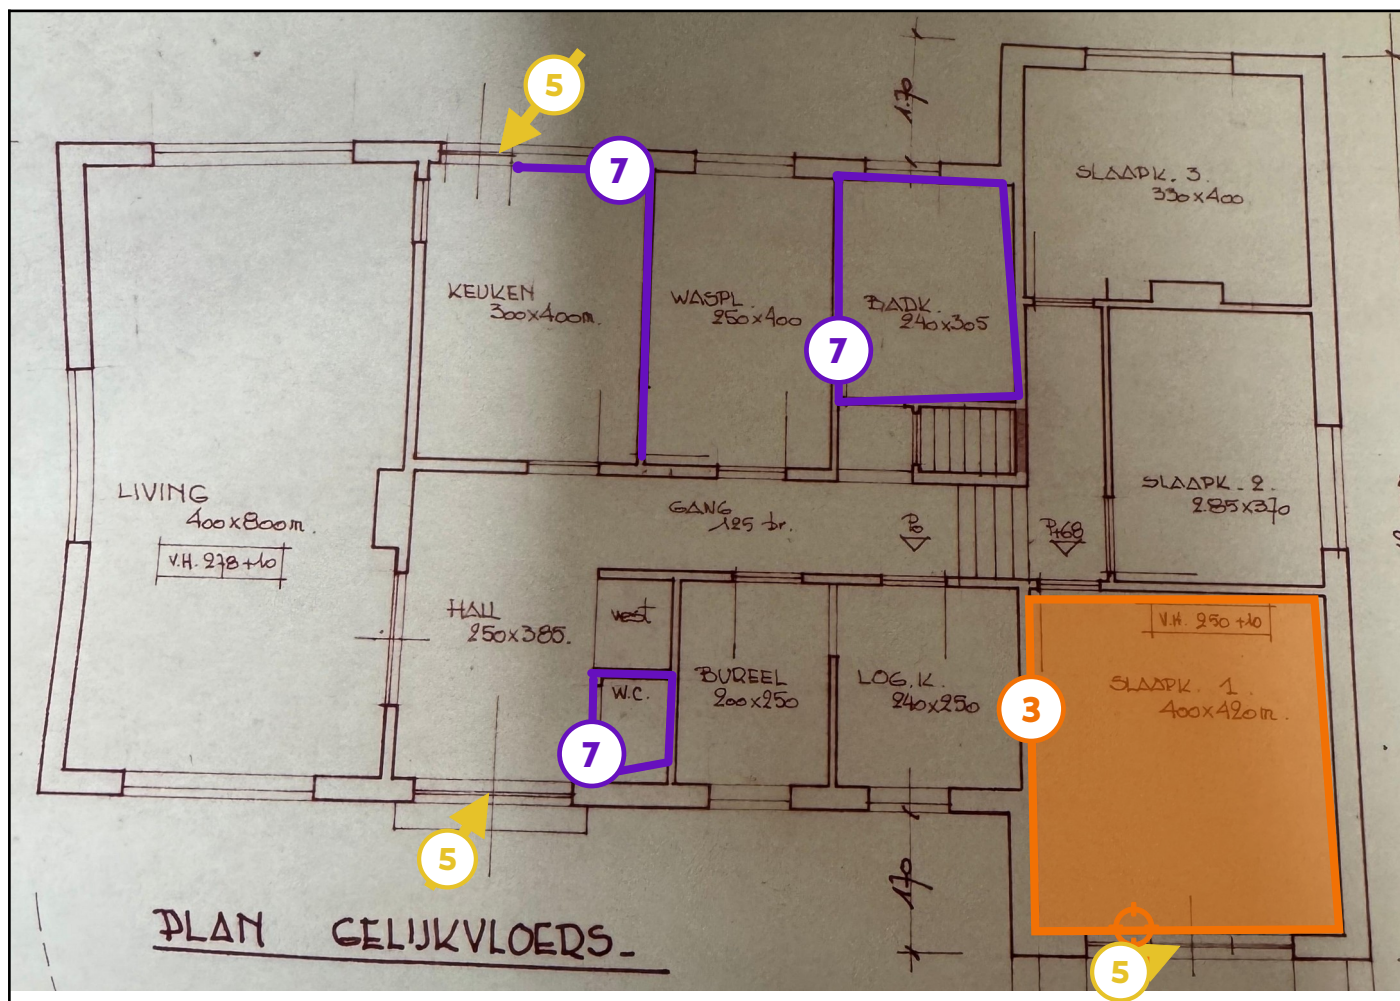
Plan 1.1: Gelijkvloers

Beschrijving	Type	Actie
3. vinyl vloer	Asbestmateriaal	Verwijderen
3.1 Code: 5	Puntmonster	-
5. Glasal invulpanelen (deuren en ramen)	Asbestmateriaal	Zorgvuldig beheren
7. faience tegels	Advies	-

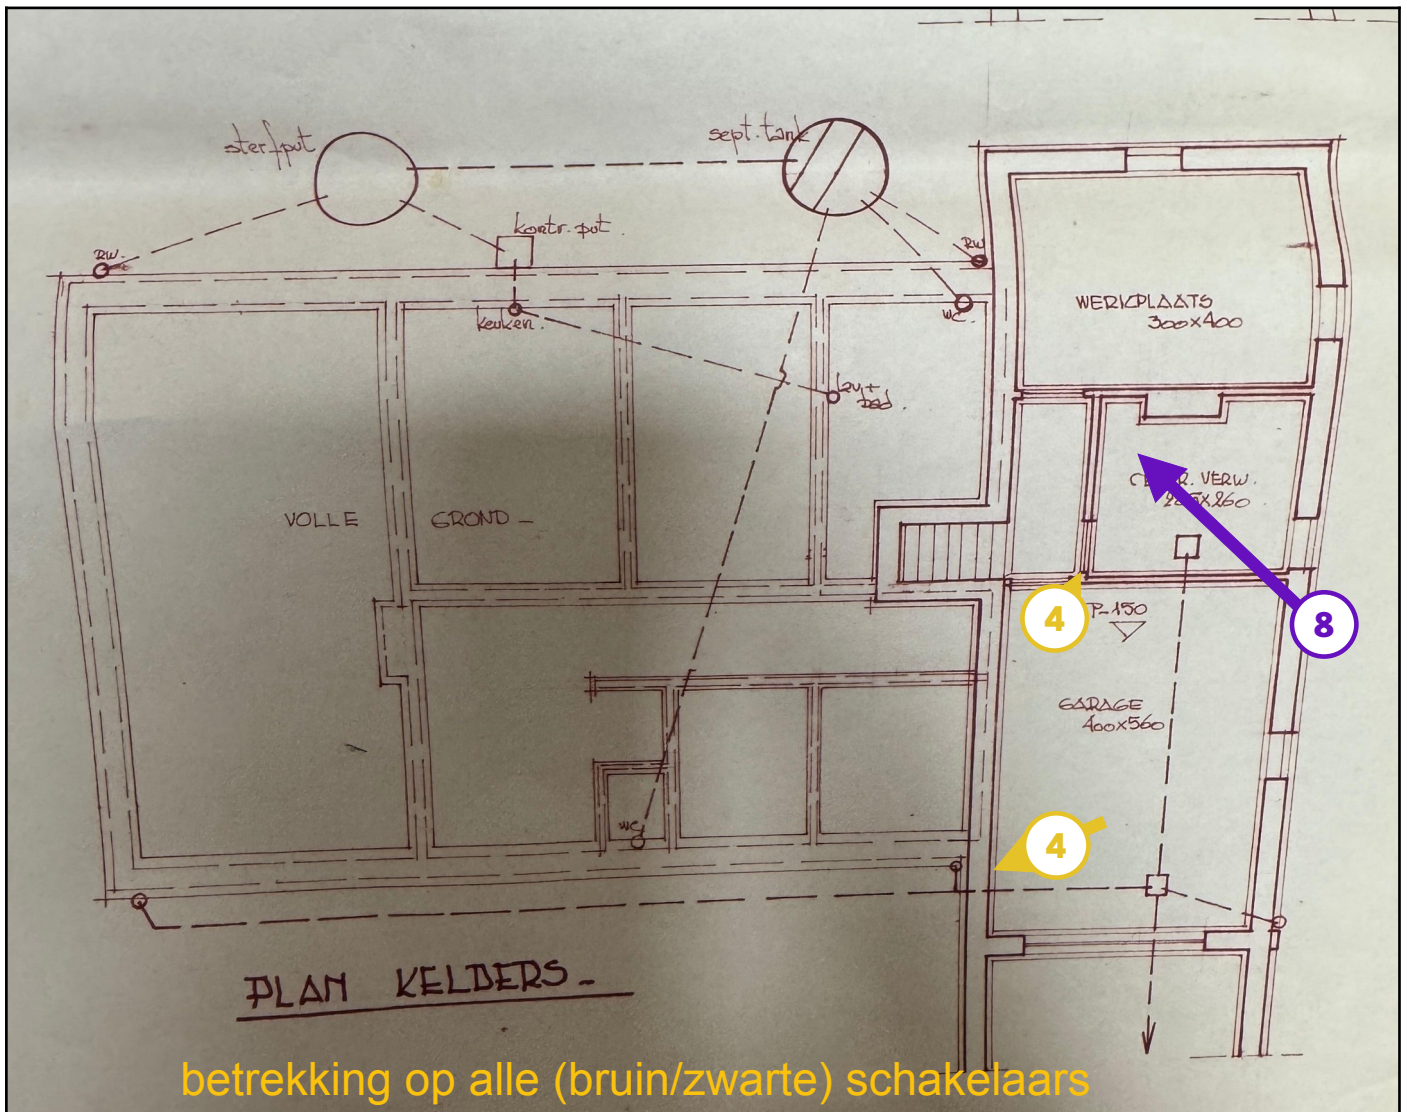
Plan 1.5: Kelder

Beschrijving	Type	Actie
4. Bakelieten elektronische toebehoren	Asbestmateriaal	Zorgvuldig beheren
8. technische installatie	Advies	-

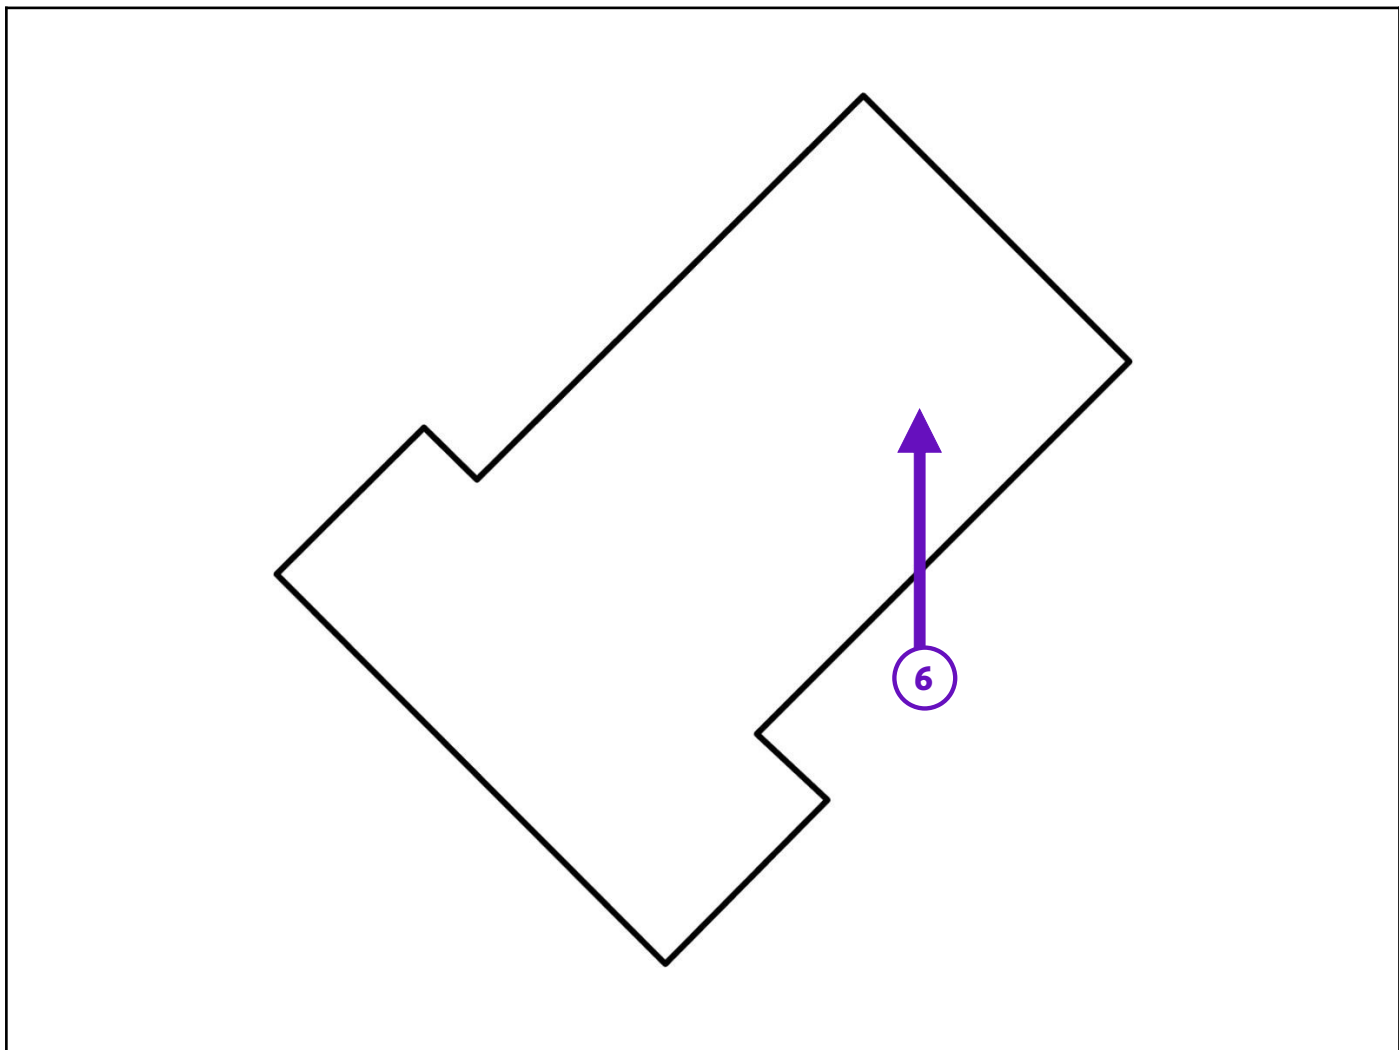
Plan 1.6: Dak

Beschrijving	Type	Actie
6. schouw	Beperking	-

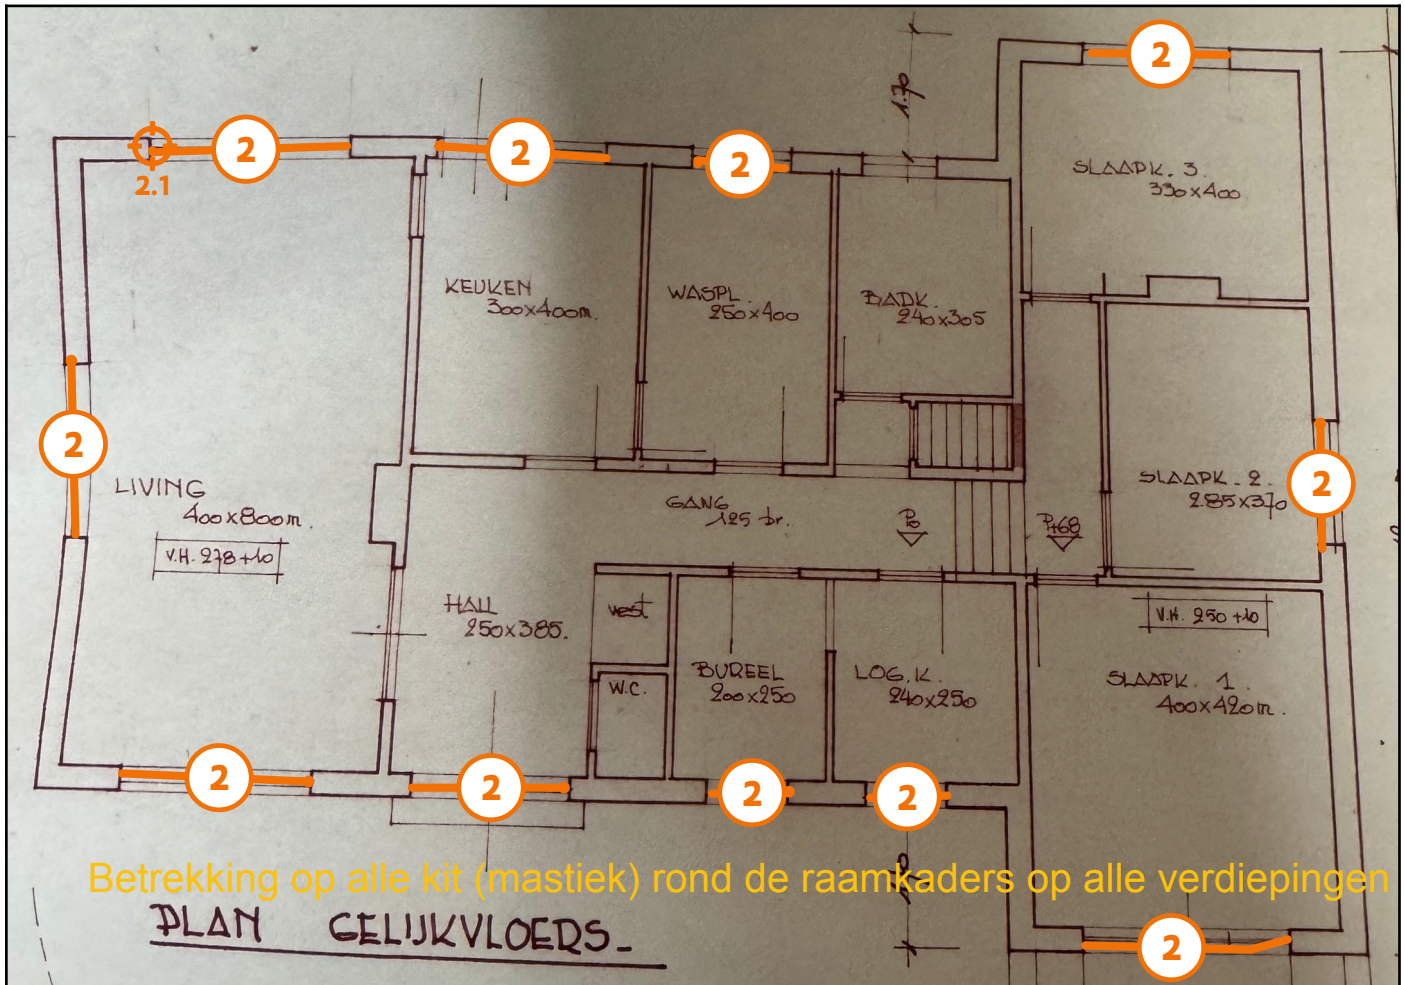
Plan 1.7: Gelijkvloers

Beschrijving	Type	Actie
2. Mastiek (kit buitenramen)	Asbestmateriaal	Verwijderen
2.1 Code: 7	Puntmonster	-

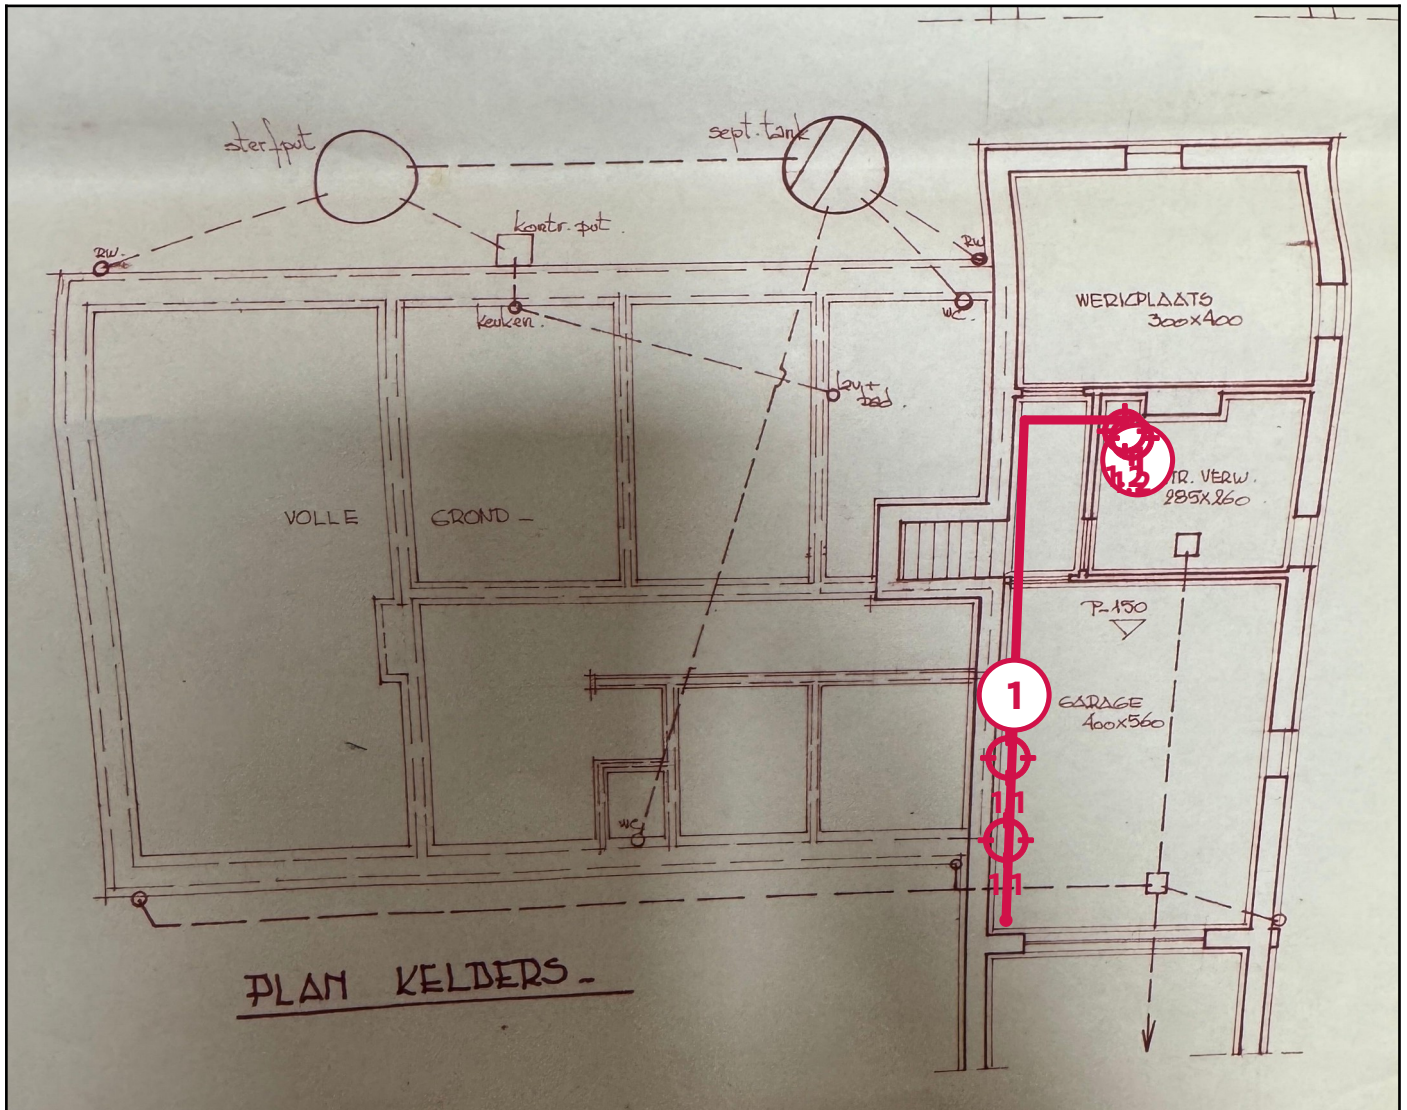
Plan 1.8: Kelder

Beschrijving	Type	Actie
1. Leidingisolatie	Asbestmateriaal	Dringend verwijderen
1.1 Code: 3 - rechtstukken	Mengmonster	-
1.2 Code: 4 - bochten	Mengmonster	-

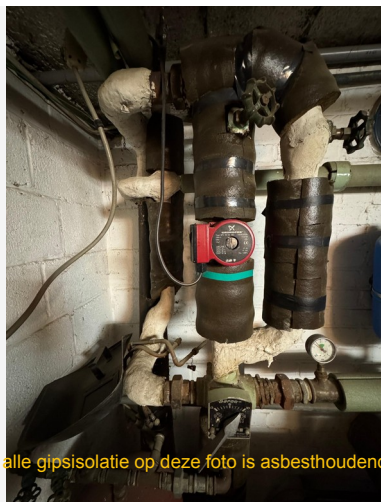
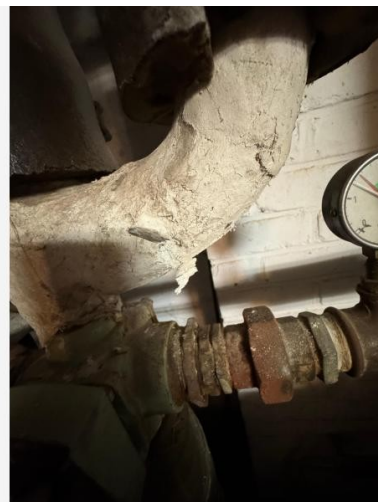
alle gipsisolatie op deze foto is asbesthoudend

Het asbestmateriaal valt onder de mijlpaal van 2034.

Dringend verwijderen

Voorzichtig zijn bij het betreden van de kelder, buizen niet aanraken.

Eindbeoordeling materiaalrisico	Hoog materiaalrisico en/of hoge kans op vezelvrijgave
Opmerking	Lokaal, beperkt vrije vezelbundels zichtbaar, bijvoorbeeld aan openingen

Gebondenheid	Categorie 2: niet-hechtgebonden met matrix
Asbestsoort (vezeltype)	Alleen chrysotiel
Asbestconcentratie	Hoog ($\geq 50\%$)
Afschermingsgraad van het gehele materiaal	Geheel of deels (ook) vrij aan binnenluchtstromen
Toestand van het materiaal	Matig beschadigd, matig verweerd

#	Type	Referentie	Resultaat
1.1	Mengmonster	3 - rechtstukken	Geen asbest
1.2	Mengmonster	4 - bochten	Chrysotiel

Beschrijving	Leidingisolatie
Omgeving	Binnen
Primaire drager	Sanitaire infrastructuur en uitrusting (toe- en afvoer)
Asbestmateriaal	In-situ afwerkingslagen - Thermische isolatie
Bindmiddel van asbestmateriaal	Gips - kalk
Gebondenheid op basis van bindmiddel	Niet-hechtgebonden
Hoeveelheid (lengte - omtrek - dikte - aantal)	<ul style="list-style-type: none"> • 15,00 m - 11,00 cm - 1,00 cm - 1 stuk
Totaal volume	0,017 m ³
Eenvoudig bereikbaar	Ja
Bevestigingswijze	<ul style="list-style-type: none"> • Verlijmd, ingegoten, versmeerd
Identificatiemethode	Een monstername door de asbestdeskundige met laboanalyse door een asbestlabo.
Destructieve handeling voor identificatie	Nee
Opmerking	<p>De rechte stukken van de leiding isolatie zijn niet asbesthoudend. (doek met zwarte binnenkant in garage en kelder)</p> <p>De bochten bij de verwarmingsketel die uit broos pleister/gipsmateriaal bestaan zijn wel asbesthoudend.</p> <p>De vermelde hoeveelheden in dit attest zijn een inschatting van de aangetroffen asbestmaterialen. Ze dienen als indicatie en mogen in geen geval worden gebruikt als maatstaf voor heffingen, boetes of andere financiële maatregelen. De cijfers zijn bedoeld om de risico's en de omvang van de aanwezigheid van asbest te beoordelen, niet om precieze hoeveelheden vast te stellen.</p>

- Zorg voor een veilig beheer. Vermijd het beschadigen van het asbestmateriaal. Controleer de toestand jaarlijks op wijzigingen.
- Scherm in afwachting van verwijdering het asbestmateriaal af van luchtstromingen en verstoring: bijvoorbeeld door het te verpakken, te fixeren, af te dekken, signalisatie - afbakening aan te brengen, ...
- Voer binnenluchtmetingen uit om actuele blootstellingsrisico's in de binnenlucht te monitoren.

- Hermetische zone (erkend asbestverwijderaar)
Het verwijderen van de isolatie rond leidingen die losgebonden asbest bevat, mag uitgevoerd worden door middel van de couveusezak-methode indien het werken in open lucht betreft. Deze verwijdering zal dus moeten uitgevoerd worden in een hermetisch zone.

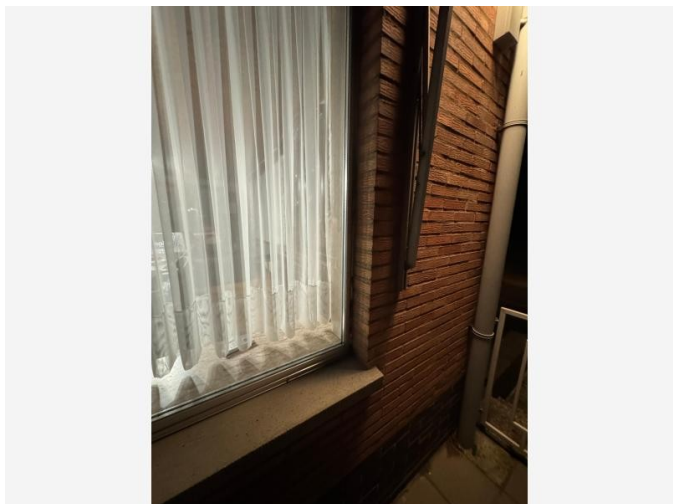
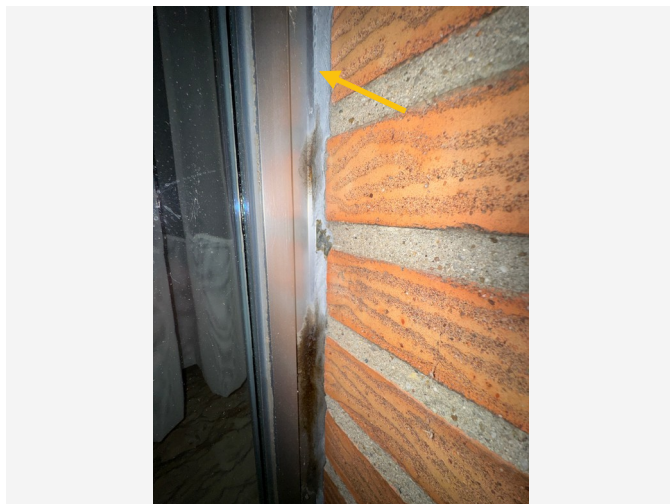
Het asbestmateriaal valt onder de mijlpaal van 2040.

Verwijderen

Eindbeoordeling materiaalrisico	Verhoogd materiaalrisico en/of verhoogde kans op vezelvrijgave
---------------------------------	----------------------------------------------------------------

Gebondenheid	Categorie 1: hechtgebonden in oorsprong
Asbestsoort (vezeltype)	Alleen chrysotiel
Asbestconcentratie	Laag (< 50%)
Afschermingsgraad van het gehele materiaal	Geheel of deels vrij aan de buitenlucht
Toestand van het materiaal	Matig beschadigd, matig verweerd

#	Type	Referentie	Resultaat
2.1	Puntmonster	7	Chrysotiel

Beschrijving	Mastiek (kit buitenramen)
Omgeving	Buiten
Primaire drager	Wandopening verticaal (raam, deur, ...)
Asbestmateriaal	In-situ afwerkingslagen - Pasta, stopverf, voegsel, stopsel, vulsel, mastiek, kitten, ...
Bindmiddel van asbestmateriaal	Kitten, mastiek, pasta
Gebondenheid op basis van bindmiddel	Hecht
Hoeveelheid (gewicht - aantal)	<ul style="list-style-type: none">• 3,00 kg - 1 stuk
Totaal gewicht	3,00 kg
Eenvoudig bereikbaar	Ja
Bevestigingswijze	<ul style="list-style-type: none">• Verlijmd, ingegoten, versmeerd
Identificatiemethode	Een monstername door de asbestdeskundige met laboanalyse door een asbestlabo.
Destructieve handeling voor identificatie	Nee
Opmerking	Betrekking op alle ramen, buitenkant. raamkader

- Verwijder dit asbestmateriaal zo snel mogelijk. Volg de toestand goed op.

- Eenvoudige handelingen: mag via doe-het-zelf of door werknemer(s) met opleidingsattest eenvoudige handelingen
<https://ovam.vlaanderen.be/wie-mag-wat-verwijderen>

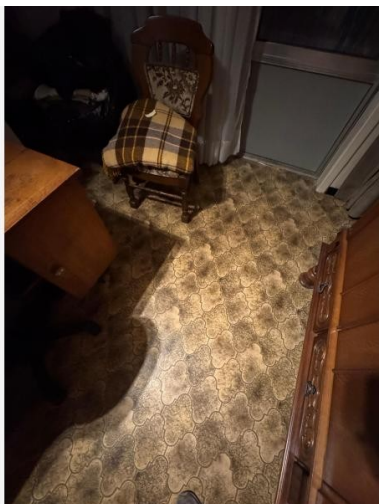
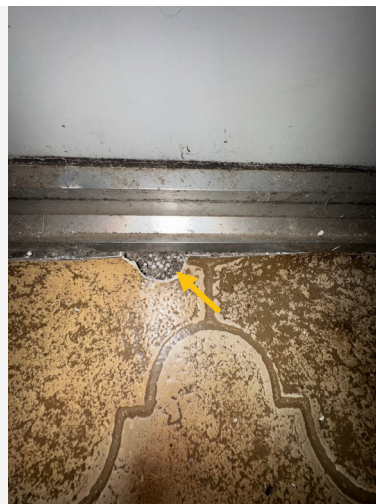
Het asbestmateriaal valt onder de mijlpaal van 2034.

Verwijderen

Eindbeoordeling materiaalrisico	Verhoogd materiaalrisico en/of verhoogde kans op vezelvrijgave
---------------------------------	----------------------------------------------------------------

Gebondenheid	Categorie 2: niet-hechtgebonden met matrix
Asbestsoort (vezeltype)	Alleen chrysotiel
Asbestconcentratie	Hoog ($\geq 50\%$)
Afschermingsgraad van het gehele materiaal	Geheel of deels (ook) vrij aan de binnenlucht
Toestand van het materiaal	Licht beschadigd, licht verweerd. Intact calciumsilicaatmateriaal of categorie III 'gebondenheid'

#	Type	Referentie	Resultaat
3.1	Puntmonster	5	Chrysotiel

Beschrijving	vinyl vloer
Omgeving	Binnen
Primaire drager	Vloer
Asbestmateriaal	Prefab - afwerking - Vloerzeil
Bindmiddel van asbestmateriaal	Karton - papier - viltachtig
Gebondenheid op basis van bindmiddel	Niet-hechtgebonden
Hoeveelheid (oppervlakte - aantal)	<ul style="list-style-type: none">• 25,00 m² - 1 stuk
Totale oppervlakte	25,00 m ²
Eenvoudig bereikbaar	Ja
Bevestigingswijze	<ul style="list-style-type: none">• Verlijmd, ingegoten, versmeerd
Identificatiemethode	Een monstername door de asbestdeskundige met laboanalyse door een asbestlabo.
Destructieve handeling voor identificatie	Nee
Opmerking	<p>vinylvloer in kamer gelijkvloers.</p> <p>er bevinden zich boven en in de andere kamers ook vinylvloeren, deze zijn van een ander materiaal, soepel en niet vastgelijmd. deze kunnen beschouwd worden als niet-asbestverdacht.</p> <p>bij renovatiewerken steeds waakzaam zijn vanaf dat de vloers is vastgelijmd, stug, hard en breekbaar is.</p>

- Zorg voor een veilig beheer. Vermijd het beschadigen van het asbestmateriaal. Controleer de toestand jaarlijks op wijzigingen.
- Verwijder dit asbestmateriaal zo snel mogelijk. Volg de toestand goed op.

- Hermetische zone (erkend asbestverwijderaar)
verlijmd: <https://ovam.vlaanderen.be/wie-mag-wat-verwijderen>

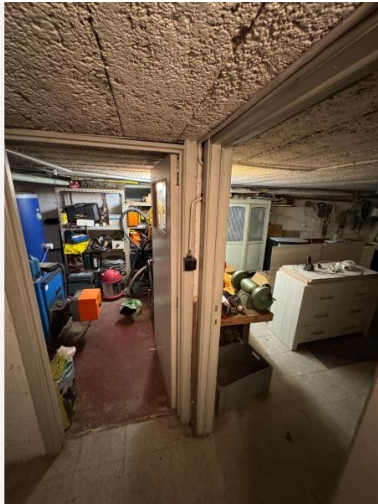
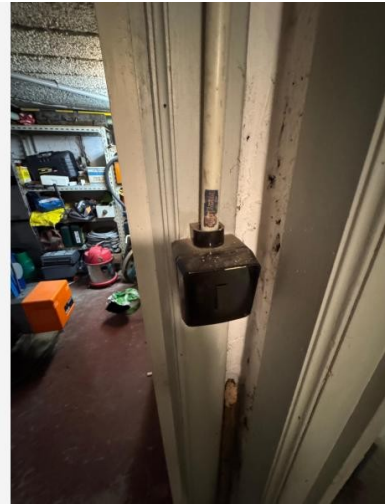
Het asbestmateriaal valt onder de mijlpaal van 2040.

Zorgvuldig beheren

Eindbeoordeling materiaalrisico	Laag materiaalrisico en/of verlaagde kans op vezelvrijgave
---------------------------------	------------------------------------------------------------

Gebondenheid	Categorie 1: hechtgebonden in oorsprong
Asbestsoort (vezeltype)	Crocidoliet aanwezig
Asbestconcentratie	Laag (< 50%)
Afschermingsgraad van het gehele materiaal	Geheel of deels (ook) vrij aan de binnenlucht
Toestand van het materiaal	Onbeschadigd, niet verweerd

Beschrijving	Bakelieten elektronische toebehoren
Omgeving	Binnen
Primaire drager	Communicatie en elektrische infrastructuur en uitrusting
Asbestmateriaal	Plaat, paneel, tablet - Type Bakeliet
Bindmiddel van asbestmateriaal	Kunststof of -hars
Gebondenheid op basis van bindmiddel	Hecht
Hoeveelheid (oppervlakte - dikte - aantal)	• 0,10 m ² - 1,00 cm - 2 stuks
Totaal volume	0,002 m ³
Eenvoudig bereikbaar	Ja
Bevestigingswijze	• Geschroefd
Identificatiemethode	De asbestdeskundige beoordeelt het materiaal als asbesthoudend, en dit zonder monsternamen.
Destructieve handeling voor identificatie	Nee
Opmerking	schakelaars/zekeringskast kelder

- Zorg voor een veilig beheer. Vermijd het beschadigen van het asbestmateriaal. Controleer de toestand jaarlijks op wijzigingen.

- Eenvoudige handelingen: mag via doe-het-zelf of door werknemer(s) met opleidingsattest eenvoudige handelingen
Verwijderen van deze schakelaars kan via doe-het-zelf, weinig risico op vezel vrijgave.

Zorg dat het materiaal niet breekt. Voer het af naar een vergunde stortplaats. Draag persoonlijk beschermingmiddelen.

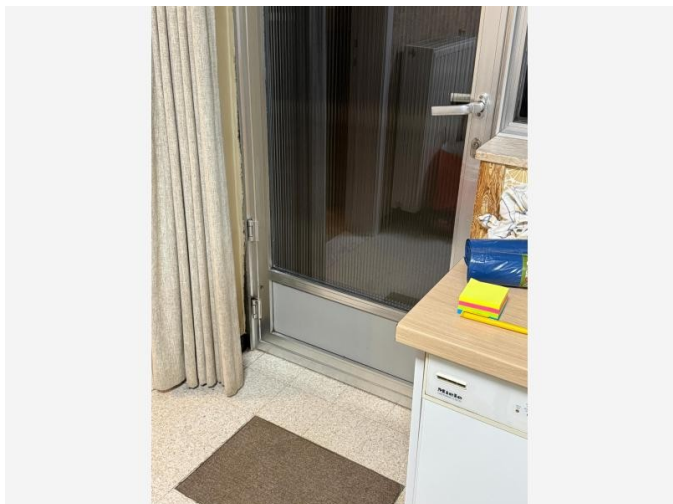
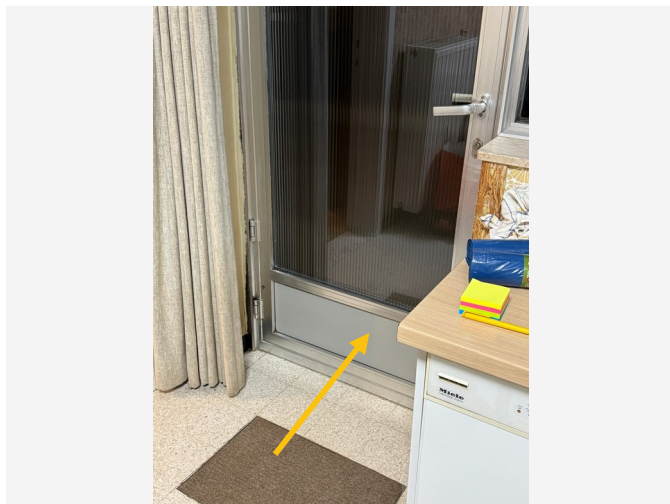
Het asbestmateriaal valt onder de mijlpaal van 2040.

Zorgvuldig beheren

Eindbeoordeling materiaalrisico	Laag materiaalrisico en/of verlaagde kans op vezelvrijgave
---------------------------------	------------------------------------------------------------

Gebondenheid	Categorie 1: hechtgebonden in oorsprong
Asbestsoort (vezeltype)	Crocidoliet aanwezig
Asbestconcentratie	Laag (< 50%)
Afschermingsgraad van het gehele materiaal	Geheel of deels (ook) vrij aan de binnenlucht
Toestand van het materiaal	Onbeschadigd, niet verweerd

Beschrijving	Glasal invulpanelen (deuren en ramen)
Omgeving	Grenst aan binnen- en buitenlucht
Primaire drager	Wandopening verticaal (raam, deur, ...)
Asbestmateriaal	Plaat, paneel, tablet - Geëmailleerd, type Glasal
Bindmiddel van asbestmateriaal	Cement
Gebondenheid op basis van bindmiddel	Hecht
Hoeveelheid (oppervlakte - dikte - aantal)	<ul style="list-style-type: none"> • 2,00 m² - 0,35 cm - 1 stuk
Totaal volume	0,007 m ³
Eenvoudig bereikbaar	Ja
Bevestigingswijze	<ul style="list-style-type: none"> • Geklemd
Identificatiemethode	De asbestdeskundige beoordeelt het materiaal als asbesthoudend, en dit zonder monsternamen.
Destructieve handeling voor identificatie	Nee
Opmerking	<p>voordeur, achterdeur, invulplaten voorramen (terras)</p> <p>Deze oppervlakte, volumes en gewichten zijn niet gemeten, maar geschat op basis van een benadering van de aanwezige onderdakplaten (de opgegeven hoeveelheden mogen niet gebruikt worden als maatstaf voor heffingen)</p>

- Zorg voor een veilig beheer. Vermijd het beschadigen van het asbestmateriaal. Controleer de toestand jaarlijks op wijzigingen.

- Eenvoudige handelingen: mag via doe-het-zelf of door werknemer(s) met opleidingsattest eenvoudige handelingen
Voor meer informatie over wie wat mag verwijderen, ga naar <https://ovam.vlaanderen.be/wie-mag-wat-verwijderen>

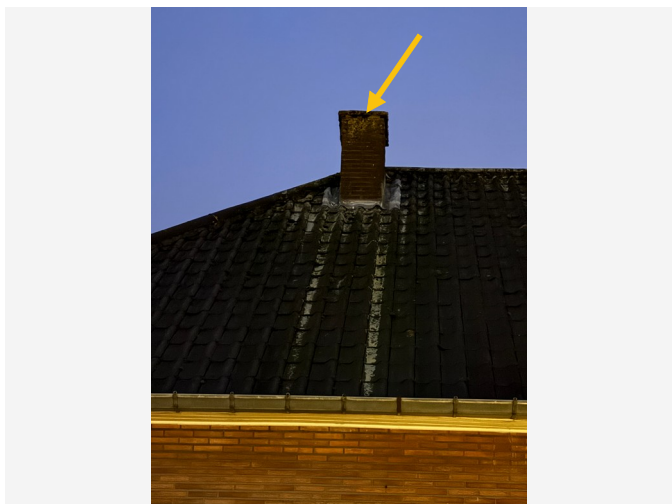
Permanente beperking

Reden: Er is geen volledige risicobeoordeling mogelijk

Uitleg van de asbestdeskundige: Standaard beperking voor schouwen: onmogelijk om in de schouw te kijken bij deze inspectie.

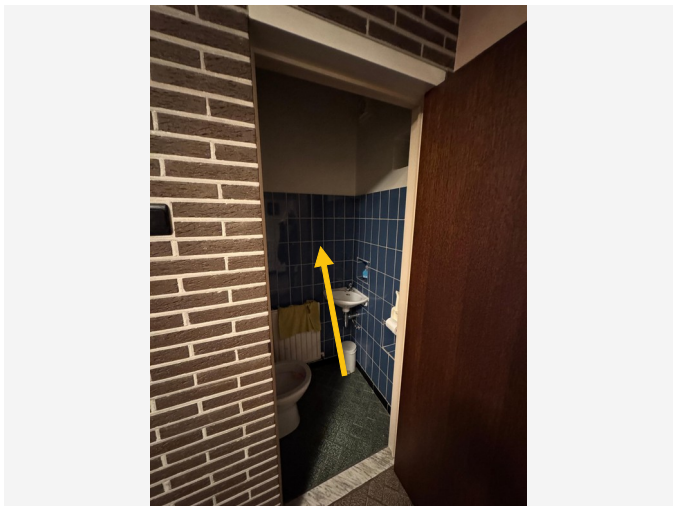
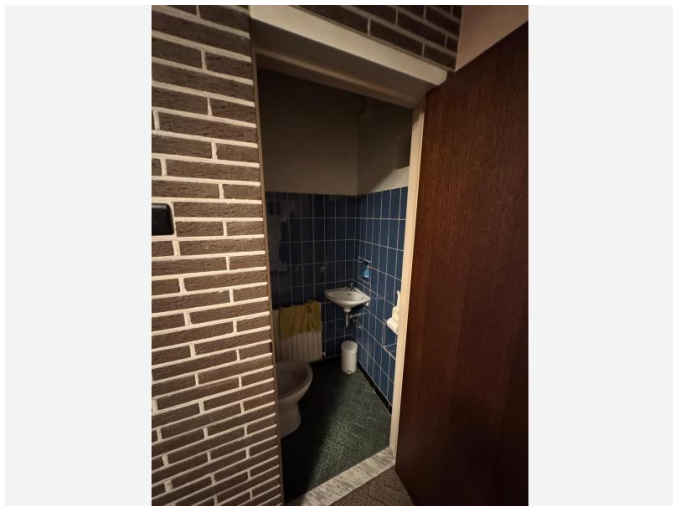
verplicht advies fiche voor Faience tegels (wandtegels): zowel de lijm als tegel werden soms vanuit een asbesttoepassing gemaakt.

bij renovatie werken eventueel een aanvullend onderzoek laten uitvoeren.
