# Asbestinventarisatetest

Bejats 3, 3770 Riemst

Attestnummer : 20260315-000025.000

Uitgegeven op : 15.03.2026

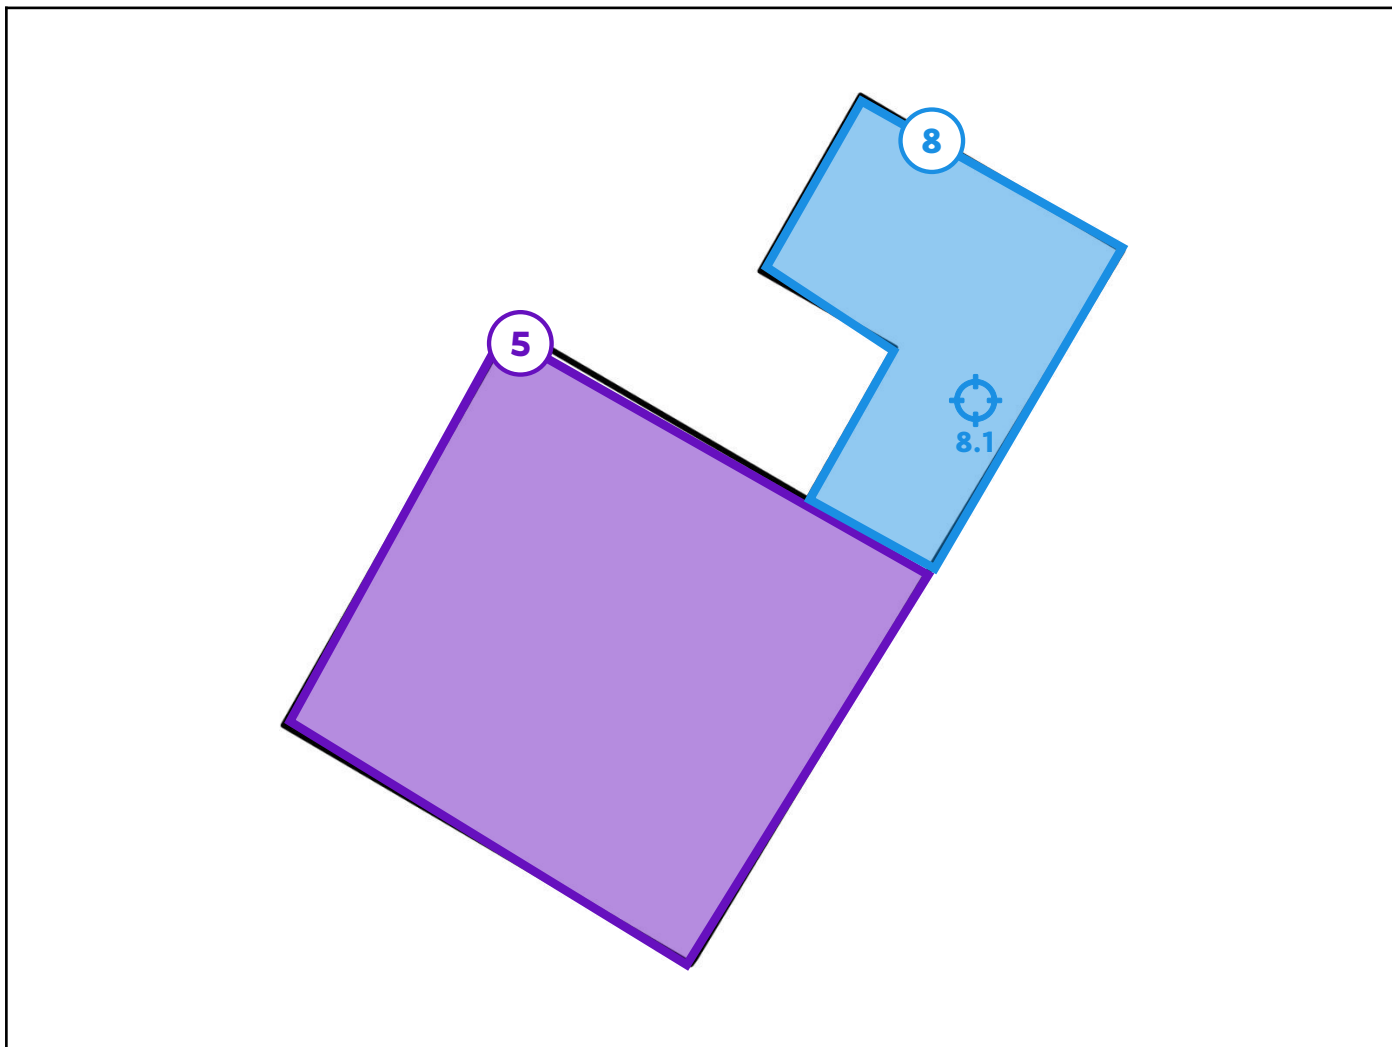
## Plan 1.5: dak

Beschrijving	Type	Actie
5. onderdak niet waarneembaar	Beperking	-
8. Roofing	Geen asbest	-
8.1 Code: R	Puntmonster	-

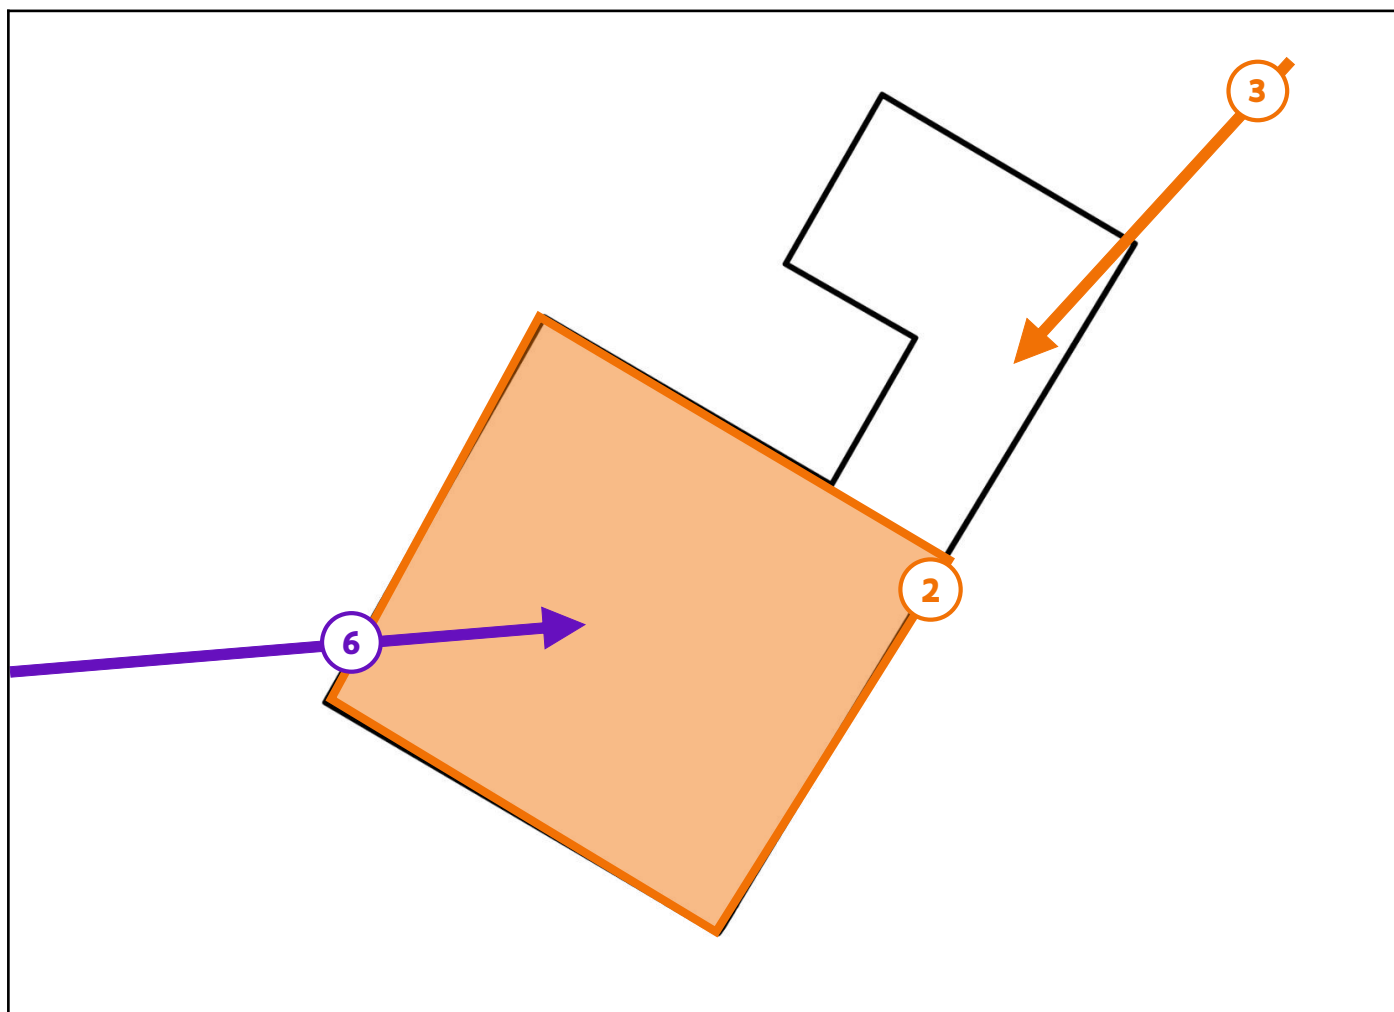
## Plan 1.6: dak

Beschrijving	Type	Actie
2. Dakbedekking - Leien	Asbestmateriaal	Verwijderen
3. Rookgaskanaal in asbest cement	Asbestmateriaal	Verwijderen
6. schoorsteen (rookgaskanaal)/kachel	Beperking	-

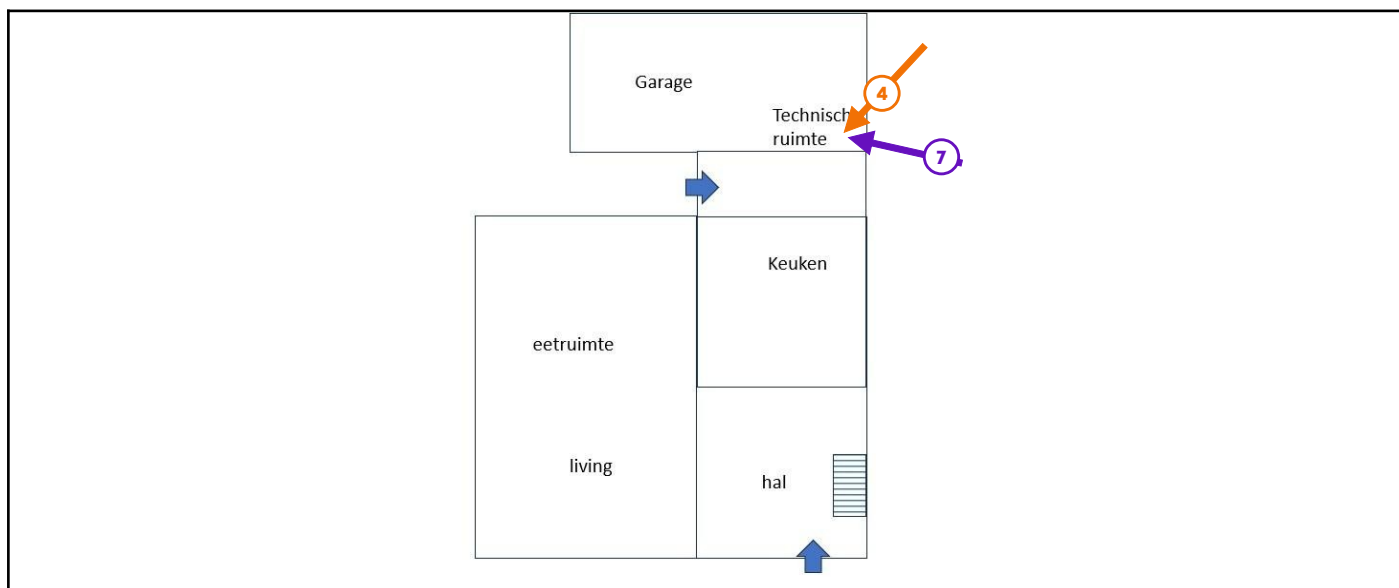
## Plan 1.7: gelijkvloers

Beschrijving	Type	Actie
4. + Pakking (aan de aansluitingen) van technische installatie	Asbestmateriaal	<a href="#">Verwijderen</a>
7. technische installatie	Advies	-

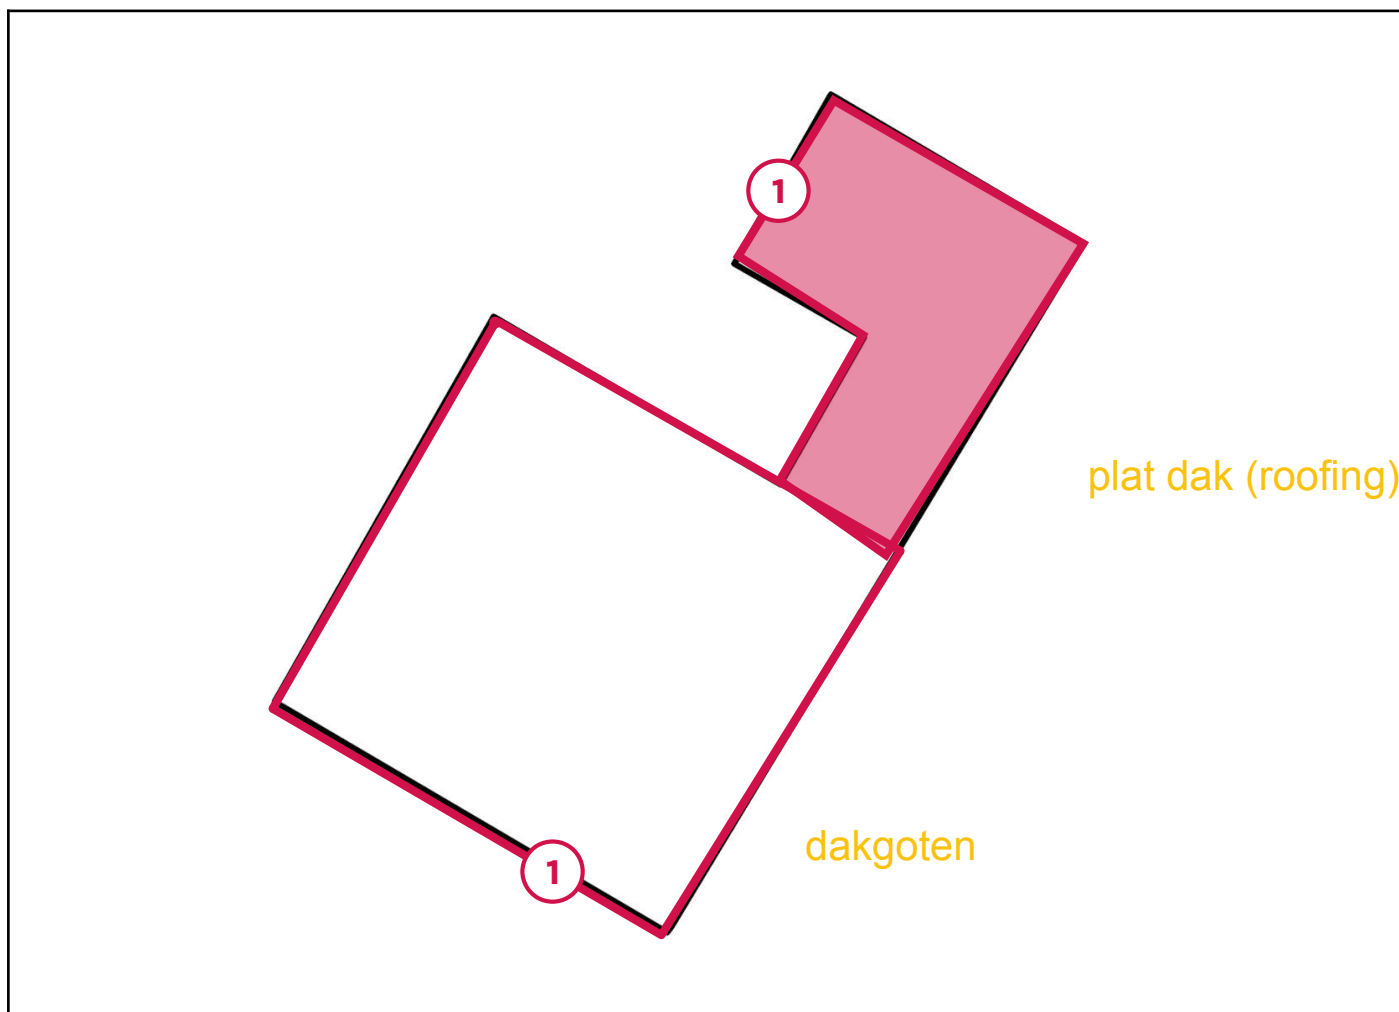
## Plan 1.8: Hoofdgebouw plan

Beschrijving	Type	Actie
1. asbestresten op roofing dak/dakgoten (afkomstig van leien)	Asbestmateriaal	Dringend verwijderen

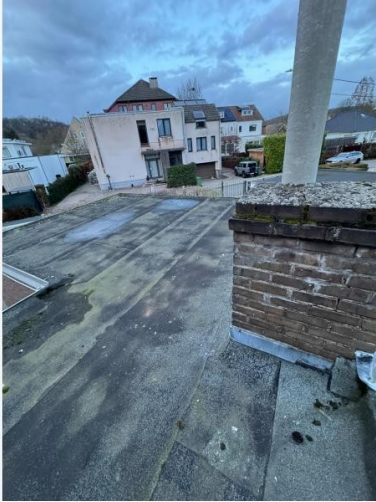
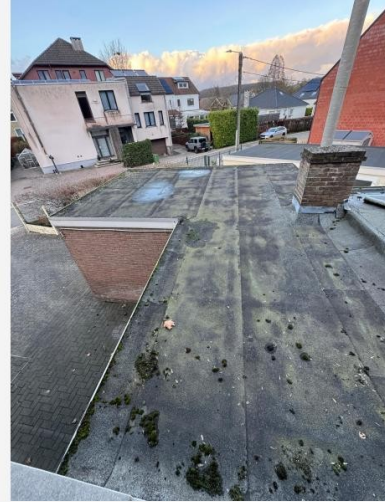
# Fiche 1: asbestresten op roofing dak/dakgoten (afkomstig van leien)

Asbestmateriaal - afvalstof

**Dringend verwijderen**

Beschrijving	asbestresten op roofing dak/dakgoten (afkomstig van leien)
Type afvalstof	Betreft resten (contaminatie) van verwerking of beschadiging
Type resten (contaminatie)	<ul style="list-style-type: none"><li>• Stof, deeltjes &lt; 4 mm, flinters, gruis (los, opliggend)</li></ul>
Besmette materialen	<ul style="list-style-type: none"><li>• Sediment (dakgoot, afvoerbuïs, regenwaterput, ...)</li></ul>
Bron van de resten	rookgaskanaal (asbestcementbuis) + leien op het dak
Omgeving	Buiten
Primaire drager	Schuin dak
Gebondenheid resten	Niet hecht
Hoeveelheid (gewicht - aantal)	<ul style="list-style-type: none"><li>• 1,00 kg - 1 stuk</li></ul>
Totaal gewicht	1,00 kg
Eenvoudig bereikbaar	Ja
Identificatiemethode	De asbestdeskundige beoordeelt het materiaal als asbestverdacht en dus asbesthoudend, en dit zonder monstername.
Opmerking	indicatief gewicht

- Verwijder het asbestafval.

- Eenvoudige handelingen: mag via doe-het-zelf of door werknemer(s) met opleidingsattest eenvoudige handelingen  
<https://ovam.vlaanderen.be/wie-mag-wat-verwijderen>

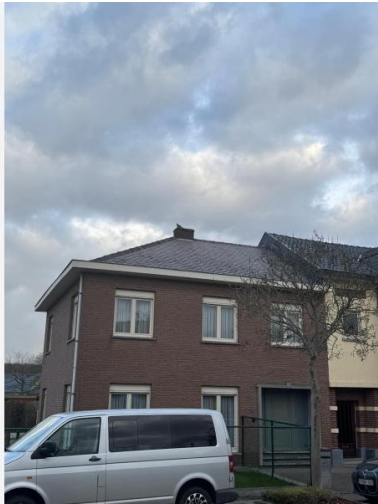
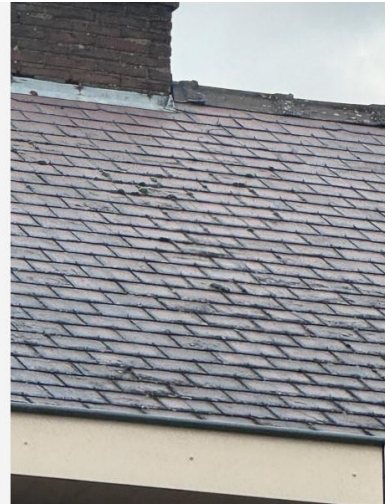
Verwijderen

Eindbeoordeling materiaalrisico	Verhoogd materiaalrisico en/of verhoogde kans op vezelvrijgave
---------------------------------	--

Gebondenheid	Categorie 1: hechtgebonden in oorsprong
Asbestsoort (vezeltype)	Crocidoliet aanwezig
Asbestconcentratie	Laag (< 50%)
Afschermingsgraad van het gehele materiaal	Geheel of deels vrij aan de buitenlucht, maar geen contact met binnenlucht
Toestand van het materiaal	Matig beschadigd, matig verweerd

Beschrijving	Dakbedekking - Leien
Omgeving	Grenst aan binnen- en buitenlucht
Primaire drager	Schuin dak
Asbestmateriaal	Dak- en gevelbekleding - Lei, shingle
Bindmiddel van asbestmateriaal	Cement
Gebondenheid op basis van bindmiddel	Hecht
Hoeveelheid (oppervlakte - aantal)	<ul style="list-style-type: none"><li>• 100,00 m<sup>2</sup> - 1 stuk</li></ul>
Totale oppervlakte	100,00 m <sup>2</sup>
Eenvoudig bereikbaar	Ja
Bevestigingswijze	<ul style="list-style-type: none"><li>• Geklemd</li></ul>
Identificatiemethode	De asbestdeskundige beoordeelt het materiaal als asbesthoudend, en dit zonder monsternamen.
Destructieve handeling voor identificatie	Nee
Opmerking	oppervlakte indicatief (schatting)

- Zorg voor een veilig beheer. Vermijd het beschadigen van het asbestmateriaal. Controleer de toestand jaarlijks op wijzigingen.
- Verwijder dit asbestmateriaal zo snel mogelijk. Volg de toestand goed op.

- Eenvoudige handelingen: enkel door erkend asbestverwijderaar <https://ovam.vlaanderen.be/wie-mag-wat-verwijderen>

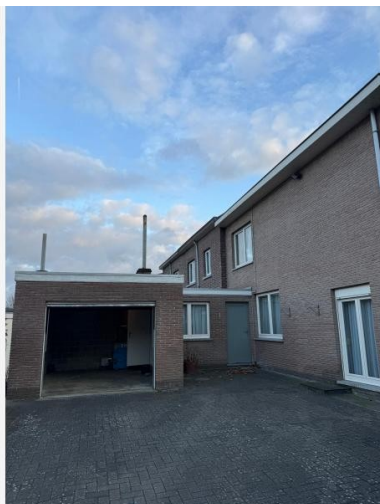
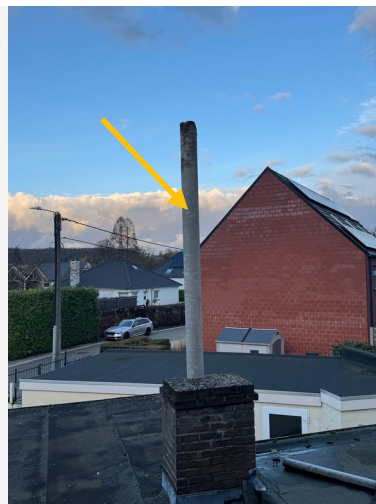
Verwijderen

Eindbeoordeling materiaalrisico	Verhoogd materiaalrisico en/of verhoogde kans op vezelvrijgave
Opmerking	van boven is het rookgaskanaal verbrokken

Gebondenheid	Categorie 1: hechtgebonden in oorsprong
Asbestsoort (vezeltype)	Crocidoliet aanwezig
Asbestconcentratie	Laag (< 50%)
Afschermingsgraad van het gehele materiaal	Geheel of deels vrij aan de buitenlucht, maar geen contact met binnenlucht
Toestand van het materiaal	Matig beschadigd, matig verweerd

Beschrijving	Rookgaskanaal in asbest cement
Omgeving	Buiten
Primaire drager	HVAC infrastructuur en uitrusting
Asbestmateriaal	Rookgaskanaal
Bindmiddel van asbestmateriaal	Cement
Gebondenheid op basis van bindmiddel	Hecht
Hoeveelheid (lengte - omtrek - dikte - aantal)	<ul style="list-style-type: none"><li>• 8,00 m - 40,00 cm - 1,50 cm - 1 stuk</li></ul>
Totaal volume	0,048 m <sup>3</sup>
Eenvoudig bereikbaar	Ja
Bevestigingswijze	<ul style="list-style-type: none"><li>• Geklemd</li><li>• Verlijmd, ingegoten, versmeerd</li></ul>
Identificatiemethode	De asbestdeskundige beoordeelt het materiaal als asbesthoudend, en dit zonder monsternamen.
Destructieve handeling voor identificatie	Nee
Opmerking	Deze oppervlakte werd niet gemeten, maar geschat op basis van een benadering voor alle aanwezige rookgaskanalen. Deze schatting mag niet worden gebruikt als maatstaf voor heffingen.

- Zorg voor een veilig beheer. Vermijd het beschadigen van het asbestmateriaal. Controleer de toestand jaarlijks op wijzigingen.
- Voer bijkomende staalname(s) uit.

- Eenvoudige handelingen: enkel door erkend asbestverwijderaar <https://ovam.vlaanderen.be/wie-mag-wat-verwijderen>

Vermoedelijk loopt de buis door in een kanaal in de gemetste schouw, dit vereist specifieke bijkomende maatregelen en voldoende expertise om deze buis correct te verwijderen zonder de buis stuk te maken. Bij het verwijderen kan stof voorkomen.

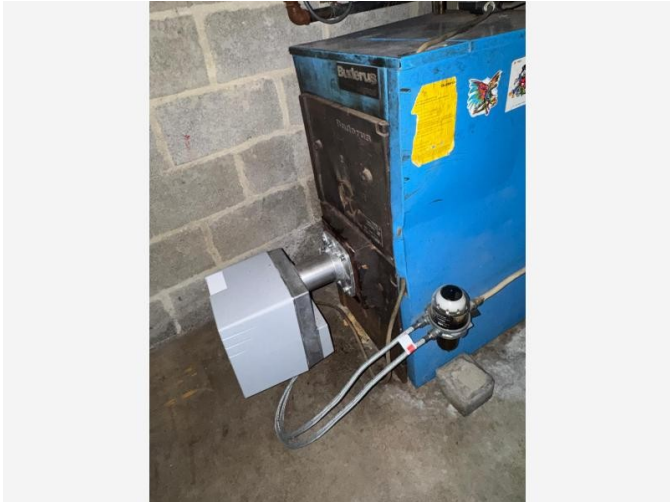
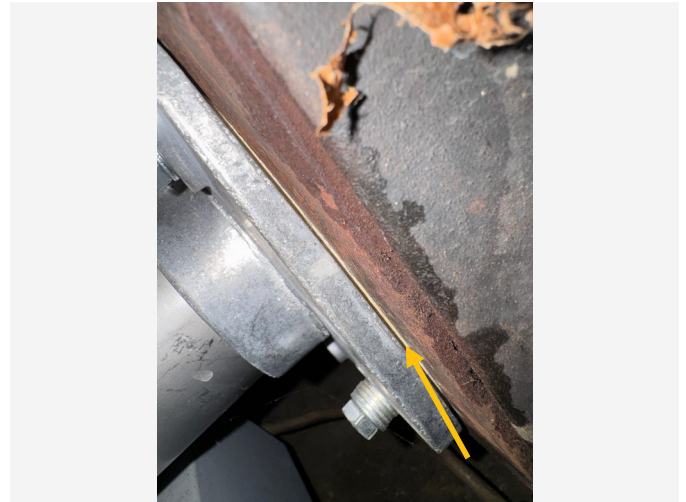
# Fiche 4: + Pakking (aan de aansluitingen) van technische installatie

Asbestmateriaal

Verwijderen

Eindbeoordeling materiaalrisico	Laag materiaalrisico en/of verlaagde kans op vezelvrijgave
---------------------------------	--

Gebondenheid	Categorie 2: niet-hechtgebonden met matrix
Asbestsoort (vezeltype)	Crocidoliet aanwezig
Asbestconcentratie	Hoog ( $\geq 50\%$ )
Afschermingsgraad van het gehele materiaal	Alleen randen, niet afgeschermd, maar geen contact met binnenluchtstromen
Toestand van het materiaal	Licht beschadigd, licht verweerd. Intacte calciumsilicaatplaat of materiaal met categorie 3-gebondenheid

Beschrijving	+ Pakking (aan de aansluitingen) van technische installatie
Omgeving	Binnen
Primaire drager	HVAC infrastructuur en uitrusting
Asbestmateriaal	Pakking, dichting
Bindmiddel van asbestmateriaal	Karton - papier - viltachtig
Gebondenheid op basis van bindmiddel	Niet-hechtgebonden
Hoeveelheid (gewicht - aantal)	<ul style="list-style-type: none"><li>• 0,50 kg - 1 stuk</li></ul>
Totaal gewicht	0,50 kg
Eenvoudig bereikbaar	Ja
Bevestigingswijze	<ul style="list-style-type: none"><li>• Geklemd</li><li>• Verlijmd, ingegoten, versmeerd</li></ul>
Identificatiemethode	De asbestdeskundige beoordeelt het materiaal als asbesthoudend, en dit zonder monstername.
Destructieve handeling voor identificatie	Nee
Opmerking	Pakking tussen de aansluitingen van de technische installatie (buitenkant)  indicatief gewicht (schatting)

- Zorg voor een veilig beheer. Vermijd het beschadigen van het asbestmateriaal. Controleer de toestand jaarlijks op wijzigingen.
- Verwijder dit asbestmateriaal zo snel mogelijk. Volg de toestand goed op.

- Hermetische zone (erkend asbestverwijderaars)  
<https://ovam.vlaanderen.be/wie-mag-wat-verwijderen>  
broos materiaal, eventueel te bespreken met onderhoudstechnieker.

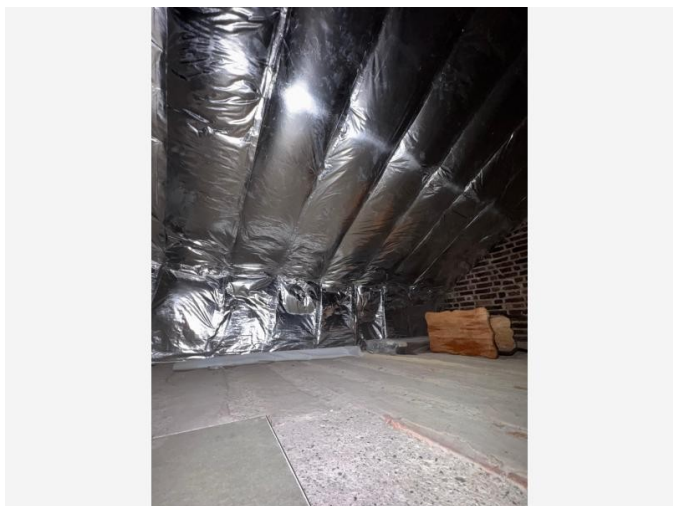
**Reden:** Het te onderzoeken materiaal situeert zich hoger dan 3,50 m te rekenen vanaf een veilige ondergrond

**Uitleg van de asbestdeskundige:** Het onderdak is niet waarneembaar vanwege de hoogte, die meer dan 3,5 meter bedraagt. Door de afwerkingsgraad aan de binnenzijde (isolatie) van de bovenste verdieping is het onderdak niet zichtbaar of inspecteerbaar. We hebben geprobeerd een dakpan op te tillen om het onderdak te inspecteren, niet toegankelijk

Alleen destructief onderzoek kan bepalen of het onderdak al dan niet asbesthoudend is (type menuiserie).

(Asbest)materiaal	Plaat, paneel, tablet - Type Menuiserie
Karakterisatie	Asbest (verdacht)
Primaire drager	Schuin dak

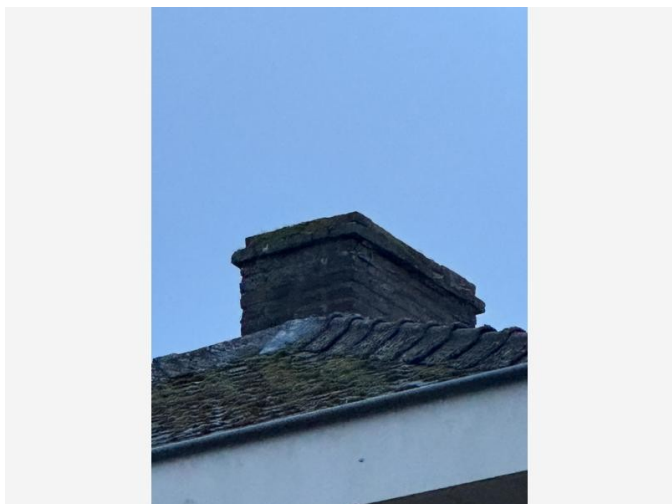
**Reden:** Er is geen volledige risicobeoordeling mogelijk

**Uitleg van de asbestdeskundige:** schouwen op het dak en in de woning zijn slechts gedeeltelijk inspecteerbaar. geen mogelijkheid om bij een visuele controle de totale schouwdoorgang te inspecteren. Enkel mogelijk bij een destructief onderzoek.

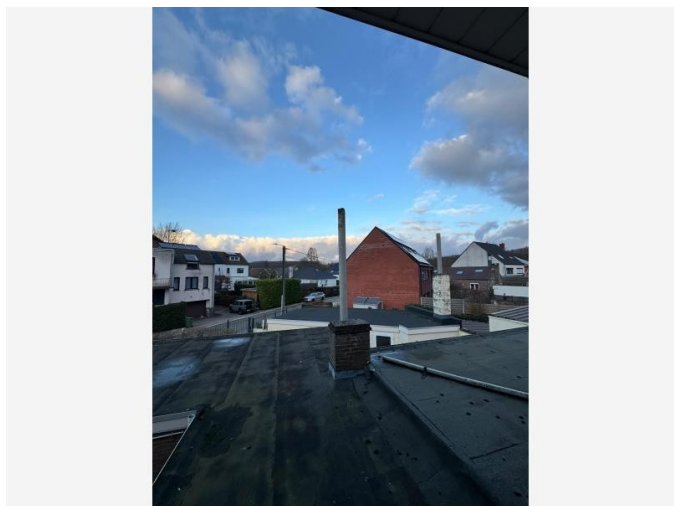
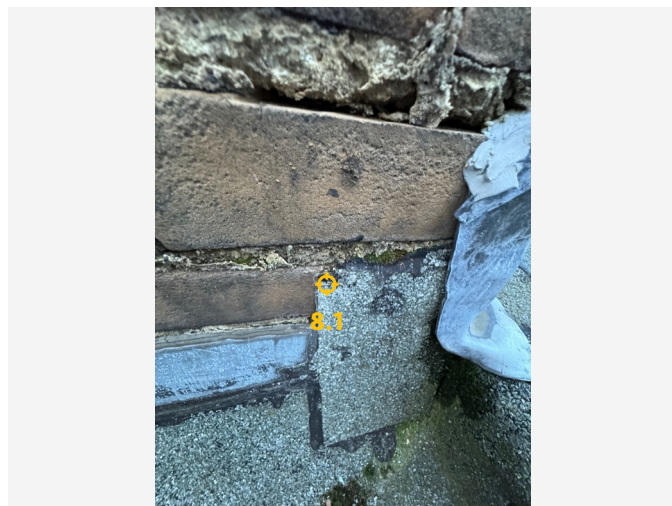
## Fiche 8: Roofing

Geen asbest

#	Type	Referentie	Resultaat
8.1	Puntmonster	R	Geen asbest

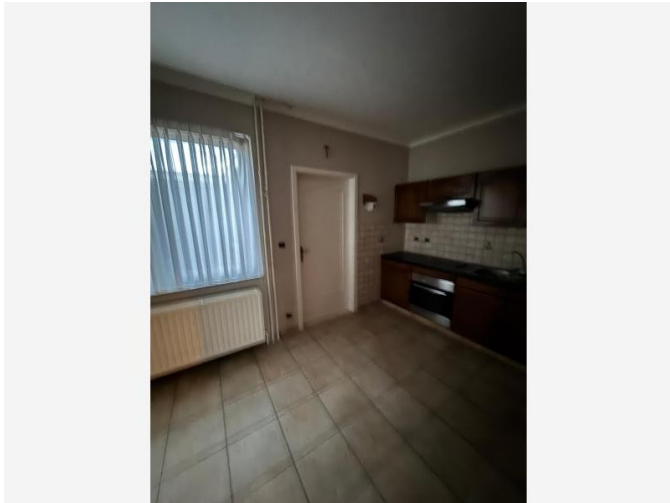
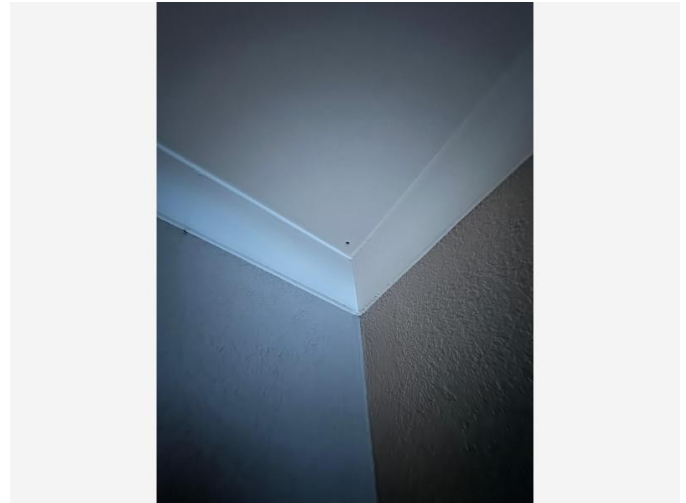
## Fiche 9: Pleisterwerk plafonds

Geen asbest

#	Type	Referentie	Resultaat
9.1	Mengmonster	P2	Geen asbest

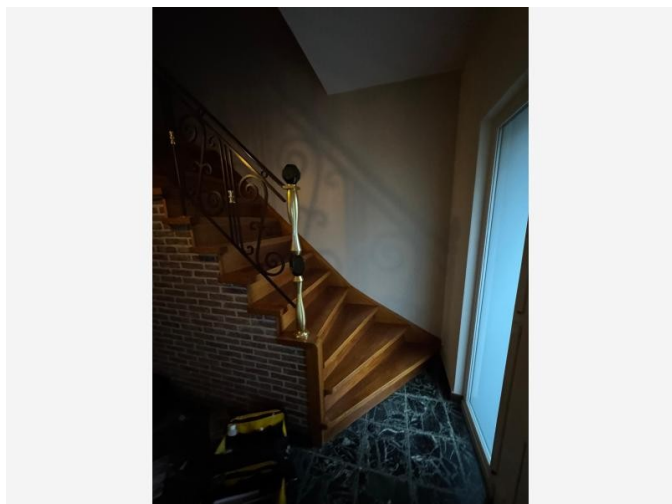
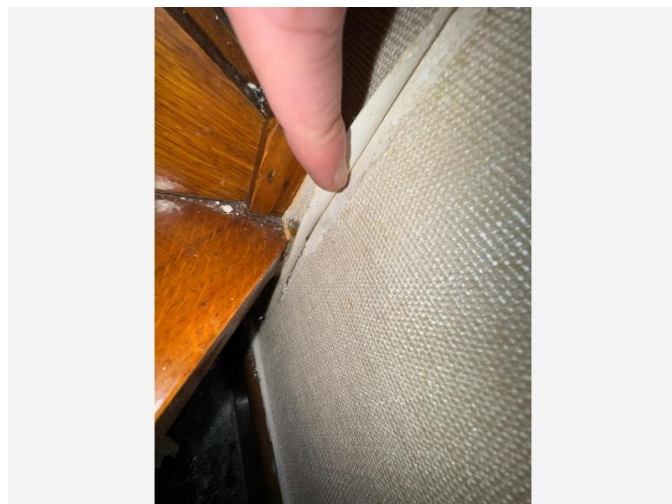
Geen asbest

#	Type	Referentie	Resultaat
10.1	Mengmonster	P1	Geen asbest

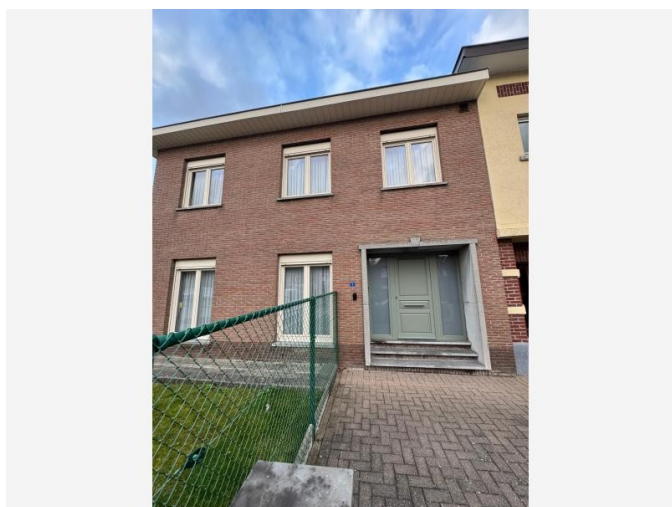
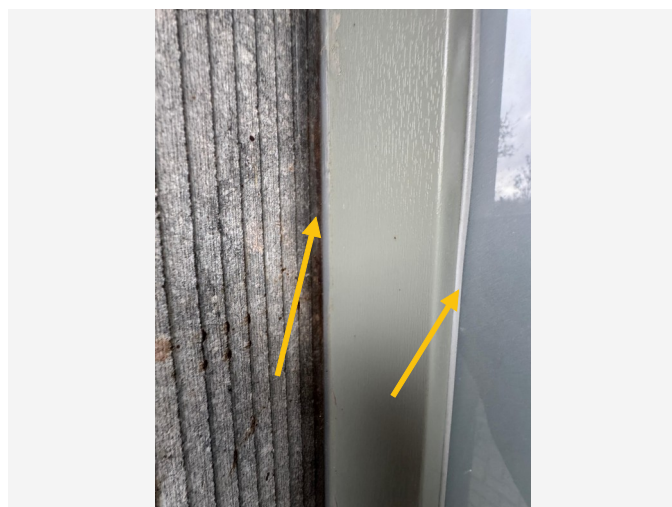
### Fiche 11: Mastiek - niet asbestverdacht

Beschrijving	Notitie	Terug te vinden op plannen
Fiche 11: Mastiek - niet asbestverdacht	soepele mastiek, niet asbestverdacht.	-
