Asbestinventarisatetest

Ophemmerstraat 18, 3770 Riemst

Attestnummer : 20251220-000089.000

Niet-asbestveilig

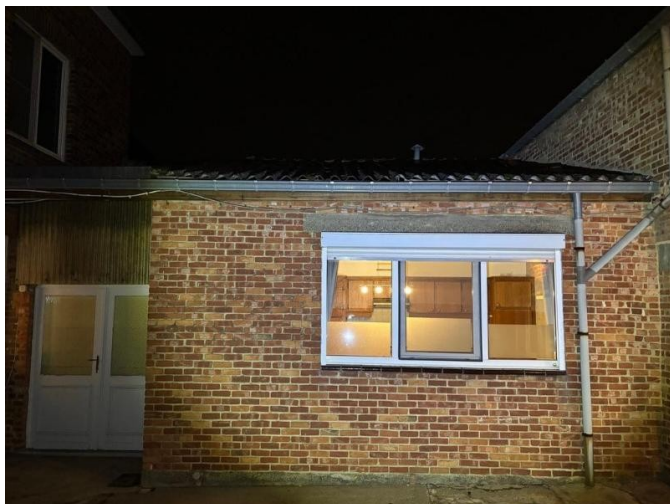
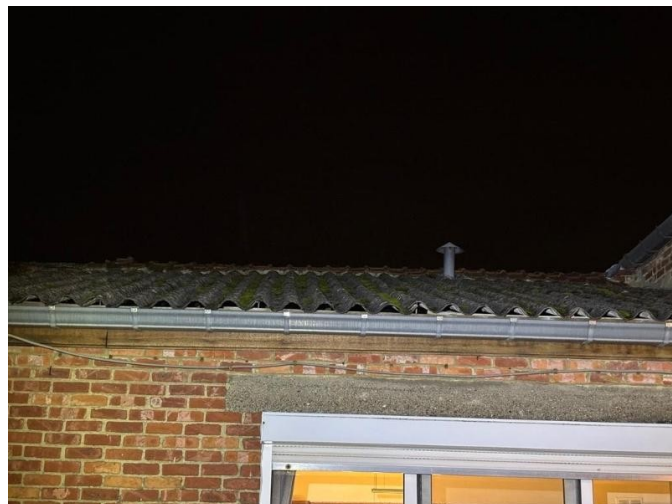
Het asbestmateriaal valt onder de mijlpaal van 2034.

Eindbeoordeling materiaalrisico	Verhoogd materiaalrisico en/of verhoogde kans op vezelvrijgave
---------------------------------	--

Gebondenheid	Categorie 1: hechtgebonden in oorsprong
Asbestsoort (vezeltype)	Crocidoliet aanwezig
Asbestconcentratie	Laag (< 50%)
Afschermingsgraad van het gehele materiaal	Geheel of deels vrij aan de buitenlucht
Toestand van het materiaal	Matig beschadigd, matig verweerd

Beschrijving	Golfplaten
Omgeving	Grenst aan binnen- en buitenlucht
Primaire drager	Schuin dak
Asbestmateriaal	Dak- en gevelbekleding - Golfplaat
Bindmiddel van asbestmateriaal	Cement
Gebondenheid op basis van bindmiddel	Hecht
Hoeveelheid (oppervlakte - aantal)	<ul style="list-style-type: none">• 10,00 m² - 1 stuk
Totale oppervlakte	10,00 m ²
Eenvoudig bereikbaar	Ja
Bevestigingswijze	<ul style="list-style-type: none">• Geschroefd
Identificatiemethode	De asbestdeskundige beoordeelt het materiaal als asbesthoudend, en dit zonder monsternamen.
Destructieve handeling voor identificatie	Nee
Opmerking	De vermelde hoeveelheden in dit attest zijn een inschatting van de aangetroffen asbestmaterialen. Ze dienen als indicatie en mogen in geen geval worden gebruikt als maatstaf voor heffingen, boetes of andere financiële maatregelen. De cijfers zijn bedoeld om de risico's en de omvang van de aanwezigheid van asbest te beoordelen, niet om precieze hoeveelheden vast te stellen.

Verwijderen

- Zorg voor een veilig beheer. Vermijd het beschadigen van het asbestmateriaal. Controleer de toestand jaarlijks op wijzigingen.
- Hemelwater dat afspoelt van asbestcement daken of gevels kan asbestdeeltjes bevatten. Gebruik het enkel voor gesloten circuits (bv. spoelen toiletten). Reinig na het vervangen van het dak of de gevel de dakgoten en regenwaterput of -ton om asbesthoudend sediment of slib te verwijderen

- Eenvoudige handelingen: mag via doe-het-zelf of door werknemer(s) met opleidingsattest eenvoudige handelingen
Het verwijderen van de golfplaten gebeurt best door een dakwerker met een opleidingsattest eenvoudige handelingen. Meer informatie over wie wat mag verwijderen op <https://ovam.vlaanderen.be/wie-mag-wat-verwijderen>

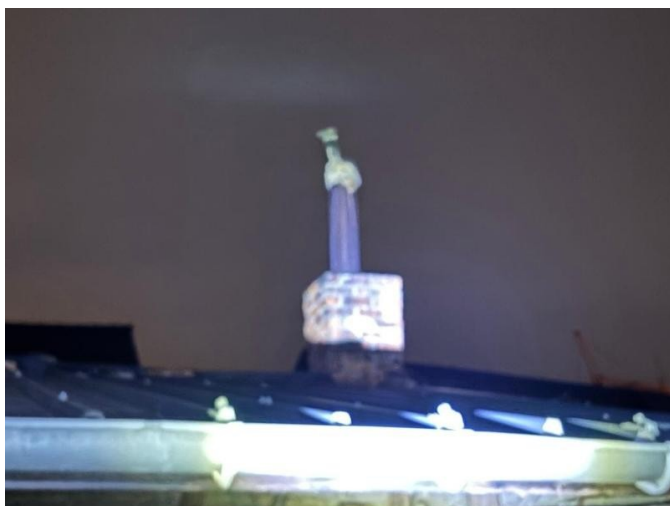
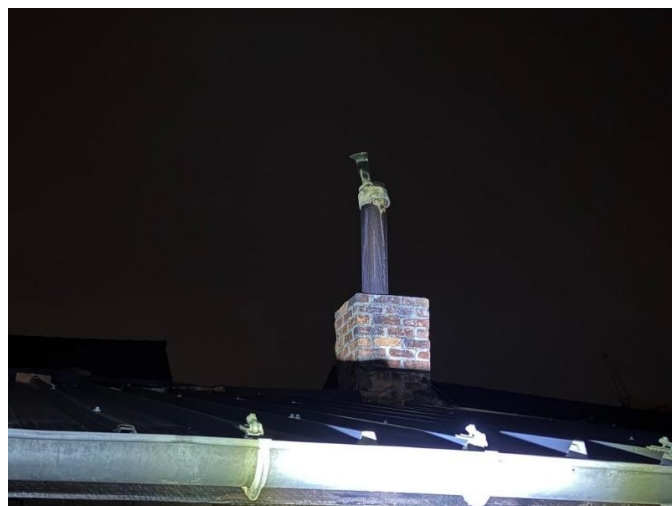
Het asbestmateriaal valt onder de mijlpaal van 2034.

- Eenvoudige handelingen: enkel door erkend asbestverwijderaar
Er werd geen staal genomen van het materiaal, dit met kans op breuk - schade.

Het asbestattest kadert in een niet destructief onderzoek.

Dit type buis bevat meestal asbest.

Eindbeoordeling materiaalrisico	Laag materiaalrisico en/of verlaagde kans op vezelvrijgave
---------------------------------	--

Beschrijving	Rookgaskanaal in asbest cement
Omgeving	Buiten
Primaire drager	HVAC infrastructuur en uitrusting
Asbestmateriaal	Rookgaskanaal
Bindmiddel van asbestmateriaal	Cement
Gebondenheid op basis van bindmiddel	Hecht
Hoeveelheid (lengte - omtrek - dikte - aantal)	<ul style="list-style-type: none">• 2,00 m - 15,00 cm - 1,50 cm - 1 stuk
Totaal volume	0,005 m ³
Eenvoudig bereikbaar	Ja
Bevestigingswijze	<ul style="list-style-type: none">• Geklemd• Verlijmd, ingegoten, versmeerd
Identificatiemethode	De asbestdeskundige beoordeelt het materiaal als asbesthoudend, en dit zonder monsternamen.
Destructieve handeling voor identificatie	Nee
Opmerking	Deze oppervlakte werd niet gemeten, maar geschat op basis van een benadering voor alle aanwezige rookgaskanalen. Deze schatting mag niet worden gebruikt als maatstaf voor heffingen.

Verwijderen

- Zorg voor een veilig beheer. Vermijd het beschadigen van het asbestmateriaal. Controleer de toestand jaarlijks op wijzigingen.
- Voer bijkomende staalname(s) uit.

Vermoedelijk loopt de buis door in een kanaal in de gemetste schouw, dit vereist specifieke bijkomende maatregelen en voldoende expertise om deze buis correct te verwijderen zonder de buis stuk te maken. Bij het verwijderen kan stof voorkomen.

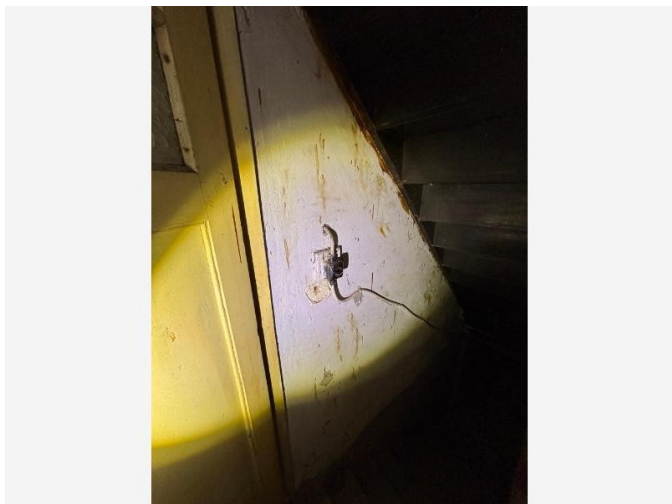
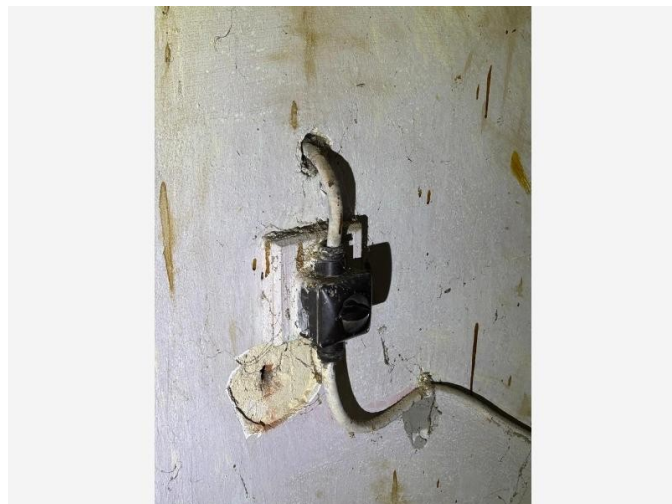
Het asbestmateriaal valt onder de mijlpaal van 2040.

Eindbeoordeling materiaalrisico	Laag materiaalrisico en/of verlaagde kans op vezelvrijgave
---------------------------------	--

Beschrijving	Bakeliet schakelaars
Omgeving	Binnen
Primaire drager	Communicatie en elektrische infrastructuur en uitrusting
Asbestmateriaal	Plaat, paneel, tablet - Type Bakeliet
Bindmiddel van asbestmateriaal	Kunststof of -hars
Gebondenheid op basis van bindmiddel	Hecht
Hoeveelheid (oppervlakte - dikte - aantal)	• 0,10 m ² - 1,00 cm - 3 stuks
Totaal volume	0,003 m ³
Eenvoudig bereikbaar	Ja
Bevestigingswijze	• Geschroefd
Identificatiemethode	De asbestdeskundige beoordeelt het materiaal als asbesthoudend, en dit zonder monsternamen.
Destructieve handeling voor identificatie	Nee

Zorgvuldig beheren

- Zorg voor een veilig beheer. Vermijd het beschadigen van het asbestmateriaal. Controleer de toestand jaarlijks op wijzigingen.
- Voer bijkomende staalname(s) uit.

- Eenvoudige handelingen: mag via doe-het-zelf of door werknemer(s) met opleidingsattest eenvoudige handelingen
Verwijderen van deze schakelaars kan via doe-het-zelf, weinig risico op vezel vrijgave.

Zorg dat het materiaal niet breekt. Voer het af naar een vergunde stortplaats. Draag persoonlijk beschermingmiddelen.

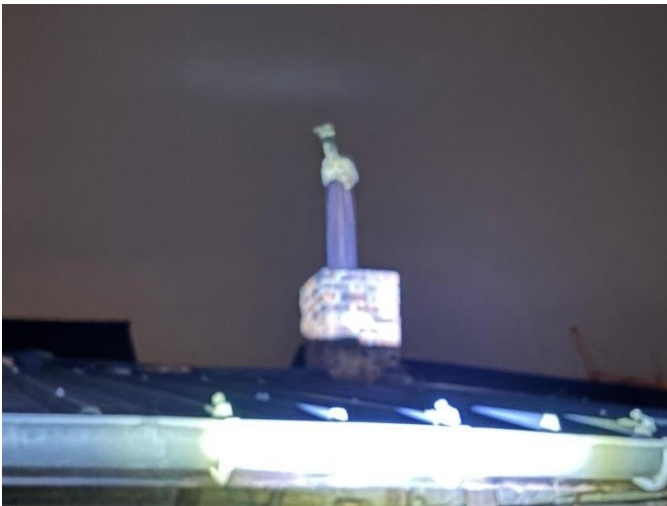
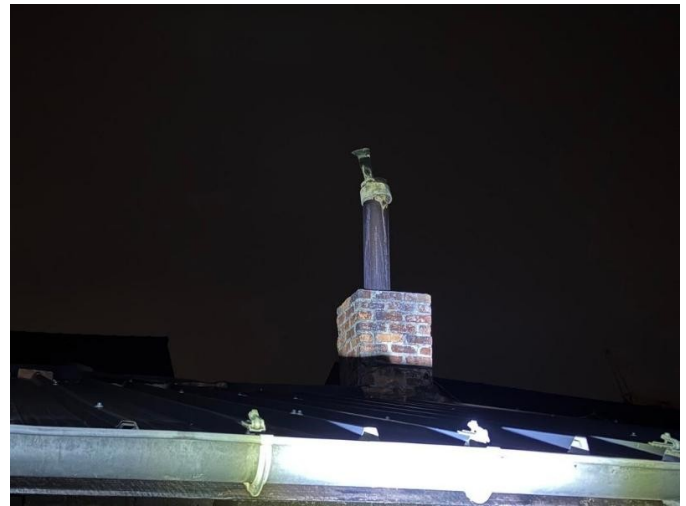
Het asbestmateriaal valt onder de mijlpaal van 2040.

Eindbeoordeling materiaalrisico	Laag materiaalrisico en/of verlaagde kans op vezelvrijgave
---------------------------------	--

Beschrijving	Verdachte buis in de schoorsteen
Omgeving	Buiten
Primaire drager	Schacht-koker (technisch)
Asbestmateriaal	Buis, koker, leiding, pijp, doorvoer
Bindmiddel van asbestmateriaal	Cement
Gebondenheid op basis van bindmiddel	Hecht
Hoeveelheid (lengte - omtrek - dikte - aantal)	<ul style="list-style-type: none">• 5,00 m - 20,00 cm - 10,00 cm - 1 stuk
Totaal volume	0,10 m ³
Eenvoudig bereikbaar	Ja
Bevestigingswijze	<ul style="list-style-type: none">• Geklemd• Verlijmd, ingegoten, versmeerd
Identificatiemethode	De asbestdeskundige beoordeelt het materiaal als asbesthoudend, en dit zonder monsternamen.
Destructieve handeling voor identificatie	Nee

Zorgvuldig beheren

- Zorg voor een veilig beheer. Vermijd het beschadigen van het asbestmateriaal. Controleer de toestand jaarlijks op wijzigingen.

- Eenvoudige handelingen: enkel door erkend asbestverwijderaar
U vindt uitgebreide informatie over wie welke asbestmaterialen mag verwijderen via de volgende link:
<https://ovam.vlaanderen.be/wie-mag-wat-verwijderen>.

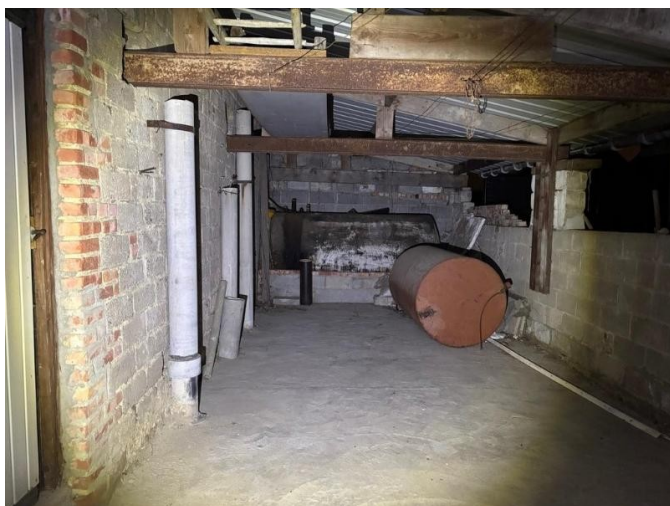
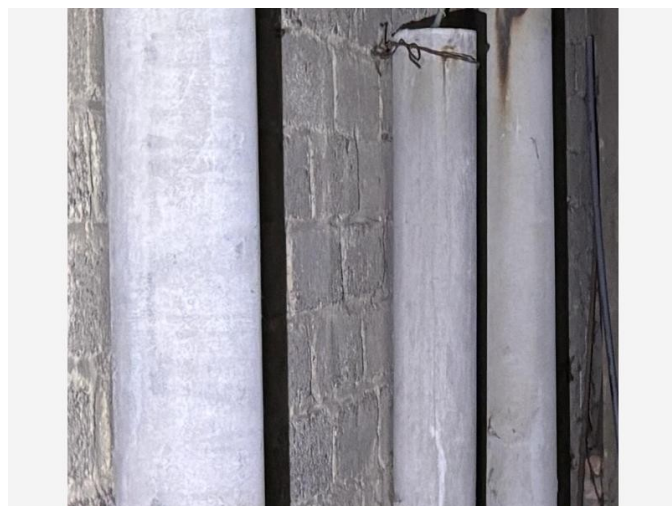
Het asbestmateriaal valt onder de mijlpaal van 2040.

Eindbeoordeling materiaalrisico	Laag materiaalrisico en/of verlaagde kans op vezelvrijgave
---------------------------------	--

Beschrijving	Asbestbuis
Omgeving	Buiten
Primaire drager	Schacht-koker (technisch)
Asbestmateriaal	Buis, koker, leiding, pijp, doorvoer
Bindmiddel van asbestmateriaal	Cement
Gebondenheid op basis van bindmiddel	Hecht
Hoeveelheid (lengte - omtrek - dikte - aantal)	<ul style="list-style-type: none">• 5,00 m - 20,00 cm - 10,00 cm - 4 stuks
Totaal volume	0,40 m ³
Eenvoudig bereikbaar	Ja
Bevestigingswijze	<ul style="list-style-type: none">• Geklemd• Verlijmd, ingegoten, versmeerd
Identificatiemethode	De asbestdeskundige beoordeelt het materiaal als asbesthoudend, en dit zonder monsternamen.
Destructieve handeling voor identificatie	Nee

Zorgvuldig beheren

- Zorg voor een veilig beheer. Vermijd het beschadigen van het asbestmateriaal. Controleer de toestand jaarlijks op wijzigingen.

- Eenvoudige handelingen: enkel door erkend asbestverwijderaar
U vindt uitgebreide informatie over wie welke asbestmaterialen mag verwijderen via de volgende link:
<https://ovam.vlaanderen.be/wie-mag-wat-verwijderen>.

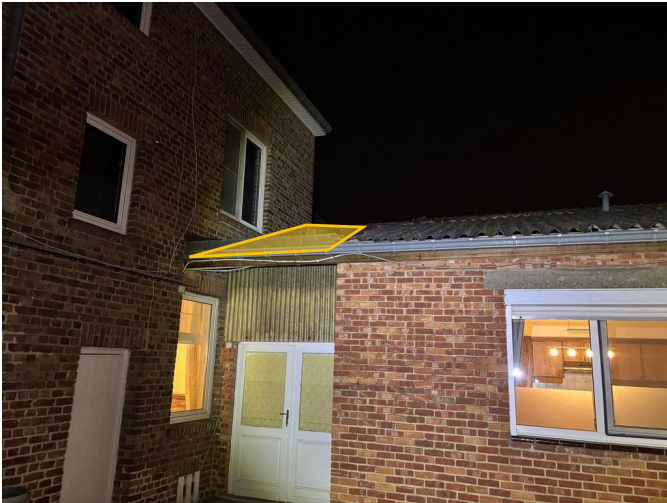
Uitgesloten van inspectie

Bouwjaar: 2013

Constructies gebouwd vanaf 2001 moeten niet onderzocht worden

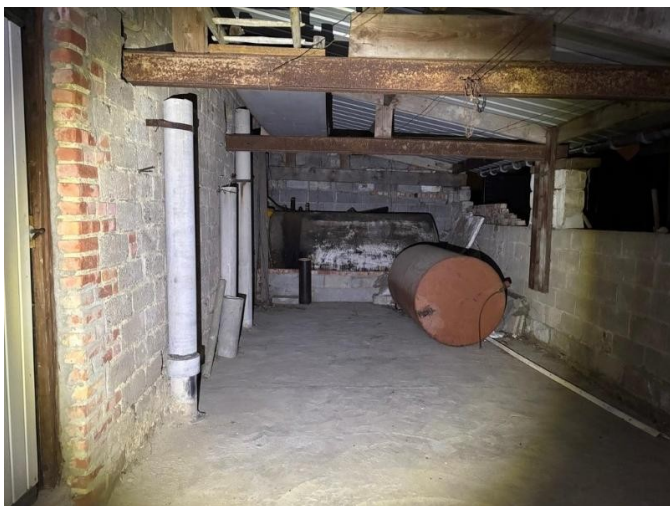
Het uiterlijk van het toestel doet vermoeden dat het in gebruik is genomen voor 2001 en mogelijk tot een risicobouwjaar behoort, wat inhoudt dat er eventueel asbestverdachte toepassingen in aanwezig kunnen zijn. Dit valt niet onder het inspectiegebied van het asbestinventarisatetest.

Basis voor advies	De asbestdeskundige beoordeelt het materiaal als asbesthoudend op basis van een beoordeling met het blote oog.
Primaire drager	Sanitaire infrastructuur en uitrusting (toe- en afvoer)

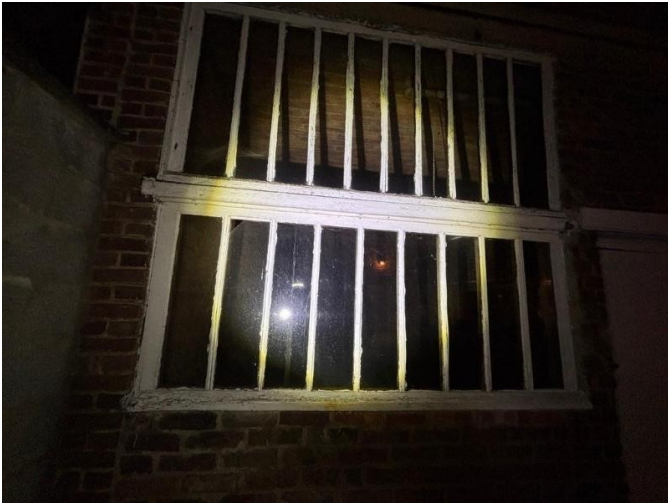
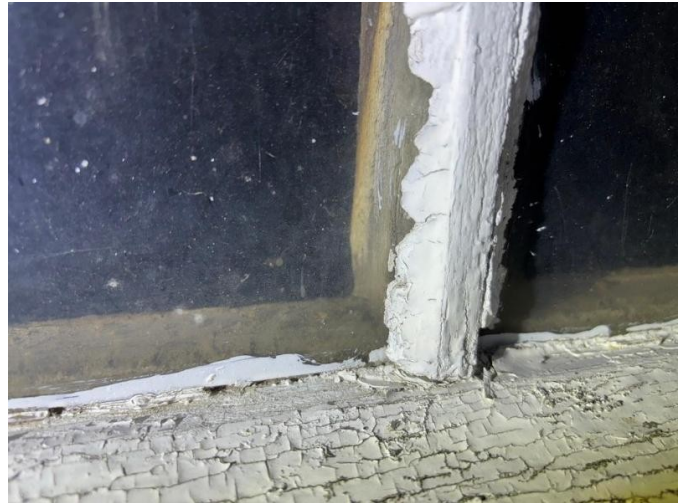
Geen asbest

#	Type	Referentie	Resultaat
10.1	Puntmonster	M1	Geen asbest

Beschrijving	Mastiek
Omgeving	Grenst aan binnen- en buitenlucht
Primaire drager	Wandopening verticaal (raam, deur, ...)
Bindmiddel van materiaal	Kitten, mastiek, pasta
Gebondenheid op basis van bindmiddel	Hecht
Hoeveelheid (gewicht - aantal)	<ul style="list-style-type: none">• 10,00 kg - 1 stuk
Totaal gewicht	10,00 kg
Identificatiemethode	Een monstername door de asbestdeskundige met laboanalyse door een asbestlabo.
Destructieve handeling voor identificatie	Nee
Opmerking	Deze oppervlakte, volumes en gewichten zijn niet gemeten, maar geschat & mogen niet gebruikt worden als maatstaf voor heffingen.

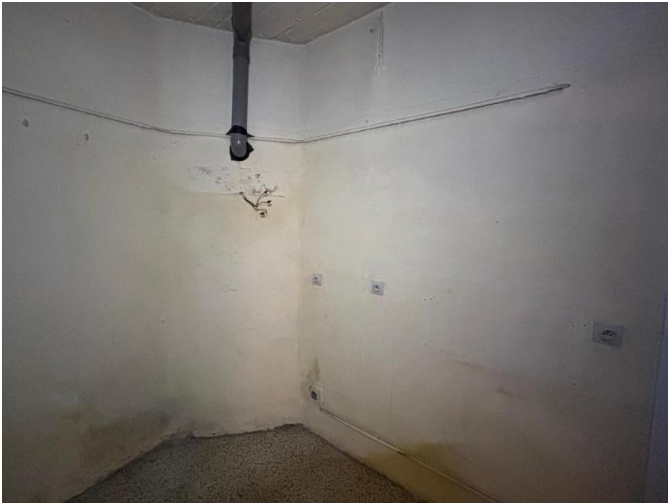
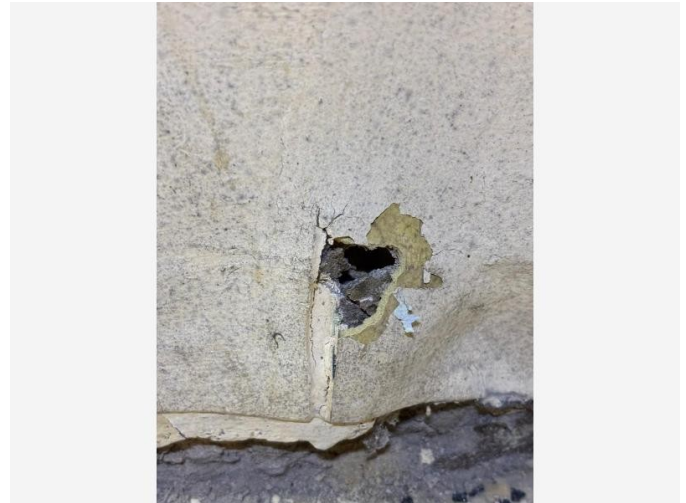
Fiche 11: Muurbedekking

Geen asbest

#	Type	Referentie	Resultaat
11.1	Puntmonster	behang	Geen asbest

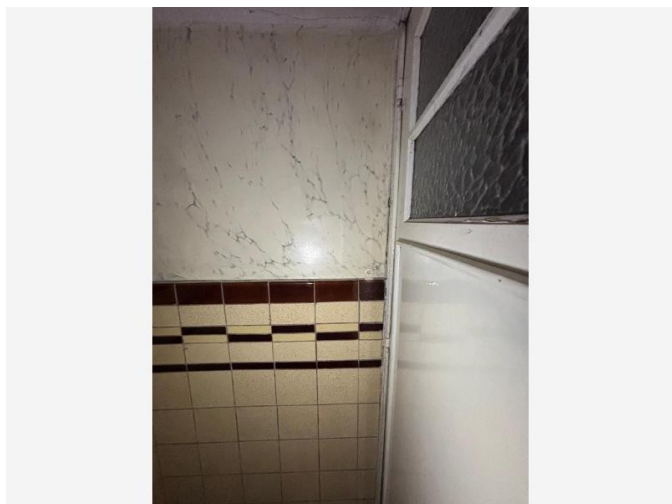
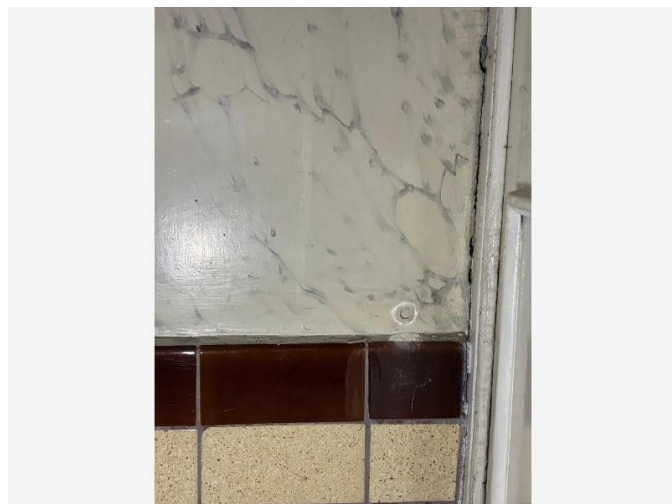
Geen asbest

#	Type	Referentie	Resultaat
12.1	Mengmonster	1	Geen asbest

Beschrijving	Pleisterwerk muren
Omgeving	Binnen
Primaire drager	Binnenwand
Bindmiddel van materiaal	Gips - kalk
Gebondenheid op basis van bindmiddel	Niet-hechtgebonden
Hoeveelheid (oppervlakte - dikte - aantal)	• 200,00 m ² - 1,00 cm - 1 stuk
Totaal volume	2,00 m ³
Identificatiemethode	Een monstername door de asbestdeskundige met laboanalyse door een asbestlabo.
Destructieve handeling voor identificatie	Nee
Opmerking	Deze oppervlakte, volumes en gewichten zijn niet gemeten, maar geschat, en opgegeven hoeveelheden mogen niet gebruikt worden als maatstaf voor heffingen

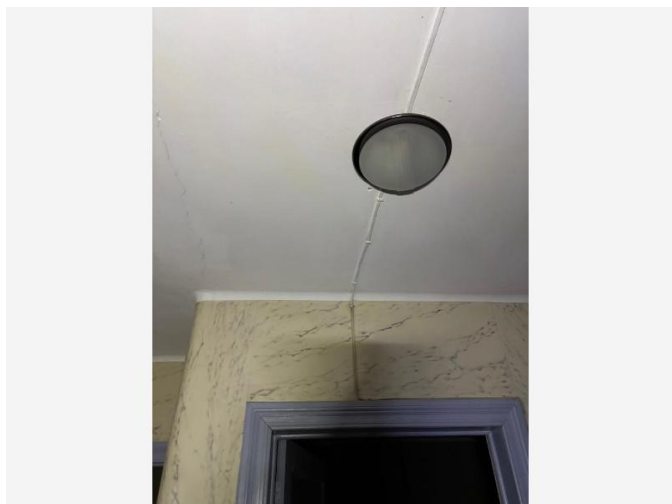
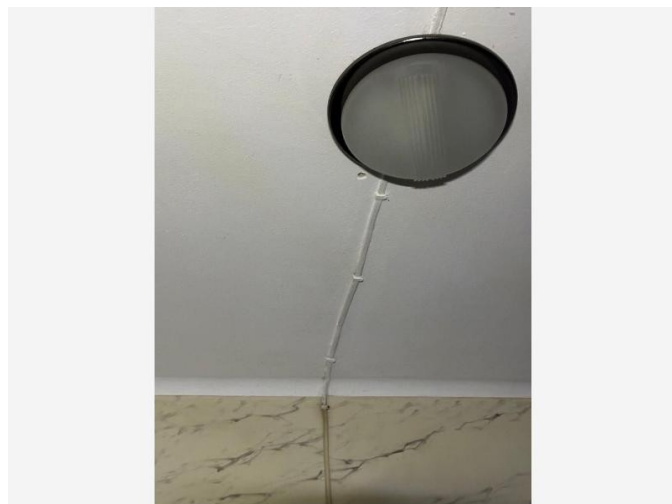
Fiche 13: Pleisterwerk plafonds

Geen asbest

#	Type	Referentie	Resultaat
13.1	Mengmonster	2	Geen asbest

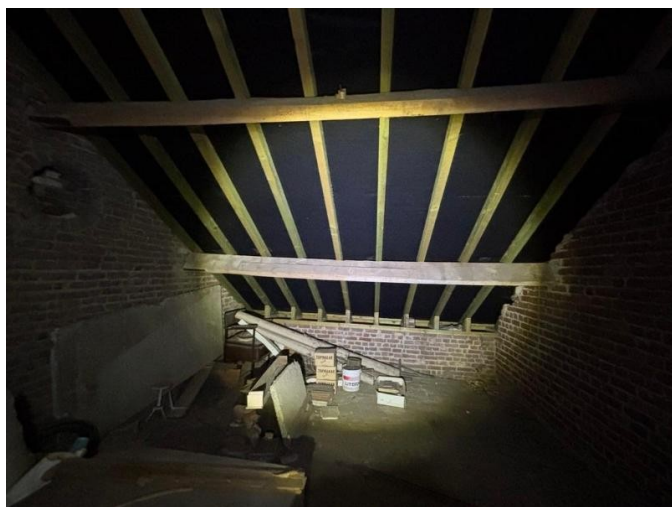
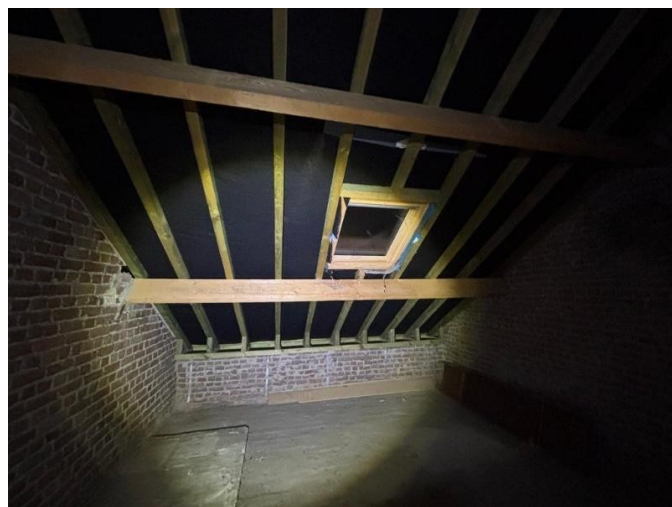
Beschrijving	Notitie	Terug te vinden op plannen
Fiche 14: Onderdak niet asbestverdacht	<p>Het zichtbare onderdak werd tijdens de inspectie beoordeeld als niet-asbestverdacht. Het materiaal bestaat uit een moderne kunststoffolie wat op basis van visuele kenmerken niet als asbesthoudend wordt beschouwd.</p> <p>Uit bewijsmaterieel blijkt een volledige dakrenovatie in 2013</p>	Plan 1.6: Daken
Fiche 15: Leidingisolatie (niet asbestverdacht)	<p>De isolatie rond de leiding in de kelder werd geïnspecteerd. Er werd vastgesteld dat deze bestaat uit PE-mousse</p> <p>Dit materiaal bevat geen asbestverdacht gips en wordt daarom beoordeeld als niet-asbestverdacht.</p>	Plan 1.2: Gelijkvloers
Fiche 16: Leidingisolatie (niet asbestverdacht)	<p>De isolatie rond de leiding in de kelder werd geïnspecteerd. Er werd vastgesteld dat deze bestaat uit rotswol en plastic.</p> <p>Dit materiaal bevat geen asbestverdacht gips en wordt daarom beoordeeld als niet-asbestverdacht.</p>	Plan 1.3: Verdieping achterbouw

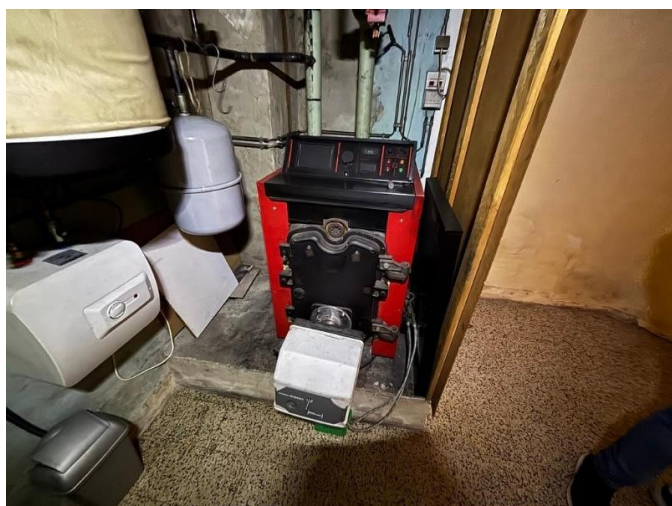
Beschrijving	Notitie	Terug te vinden op plannen
Fiche 17: Lift (niet aanwezig)	Geen lift aanwezig	-
Fiche 18: Stookketel / Brander	<p>De buitenzijde van de verwarmingsketel werd geïnspecteerd. Het inwendige van de ketel werd niet onderzocht, omdat dit een destructieve handeling vereist die niet binnen een standaard asbestinventarisatie valt.</p> <p>Potentieel risico: Oudere verwarmingsketels kunnen intern asbesthoudende materialen bevatten, zoals: Dichtingskoorden in de deuren, Isolerende platen (Pical) rond de brander of in de vuurhaard.</p> <p>Aanbeveling: Voer nooit zelf werkzaamheden uit aan de binnenzijde van de ketel. Laat de ketel bij vervanging, afbraak of een grote herstelling voorafgaand controleren op interne asbesttoepassingen door een professional.</p>	Plan 1.2: Gelijkvloers
