Asbestinventarisatetest

Jodenstraat 84, 3770 Riemst

Attestnummer : 20250614-000124.000

Uitgegeven op : 14.06.2025

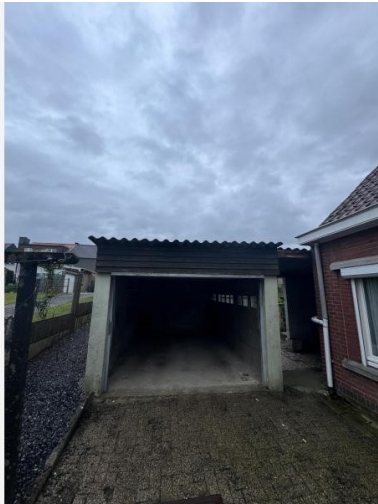
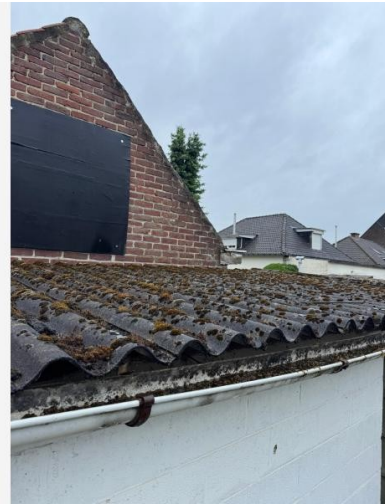
Het asbestmateriaal valt onder de mijlpaal van 2034.

Dringend verwijderen

Eindbeoordeling materiaalrisico	Hoog materiaalrisico en/of hoge kans op vezelvrijgave
---------------------------------	---

Gebondenheid	Categorie 1: hechtgebonden in oorsprong
Asbestsoort (vezeltype)	Crocidoliet aanwezig
Asbestconcentratie	Laag (< 50%)
Afschermingsgraad van het gehele materiaal	Geheel of deels (ook) vrij aan de binnenlucht
Toestand van het materiaal	Matig beschadigd, matig verweerd

Beschrijving	Golfplaten
Omgeving	Grenst aan binnen- en buitenlucht
Primaire drager	Schuin dak
Asbestmateriaal	Dak- en gevelbekleding - Golfplaat
Bindmiddel van asbestmateriaal	Cement
Gebondenheid op basis van bindmiddel	Hecht
Hoeveelheid (oppervlakte - aantal)	<ul style="list-style-type: none">• 20,00 m² - 1 stuk
Totale oppervlakte	20,00 m ²
Eenvoudig bereikbaar	Ja
Bevestigingswijze	<ul style="list-style-type: none">• Geschroefd
Identificatiemethode	Vaststelling zonder monstername
Destructieve handeling voor identificatie	Nee

- Zorg voor een veilig beheer. Vermijd het beschadigen van het asbestmateriaal. Controleer de toestand jaarlijks op wijzigingen.
- Hemelwater dat afspoelt van asbestcement daken of gevels kan asbestdeeltjes bevatten. Gebruik het enkel voor gesloten circuits (bv. spoelen toiletten). Reinig na het vervangen van het dak of de gevel de dakgoten en regenwaterput of -ton om asbesthoudend sediment of slib te verwijderen

- Eenvoudige handelingen: mag via doe-het-zelf of door werknemer(s) met opleidingsattest eenvoudige handelingen
Het verwijderen van de golfplaten gebeurt best door een dakwerker met een opleidingsattest eenvoudige handelingen. Indien dit via doe-het-zelf gebeurt, is het zeer belangrijk om de huidige wetgeving inzake PBM's en afvalverwerking te volgen. Meer info achteraan dit attest.

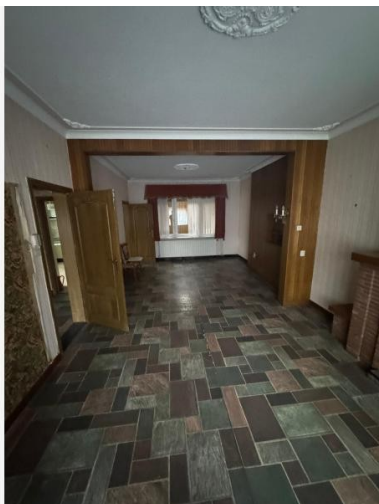
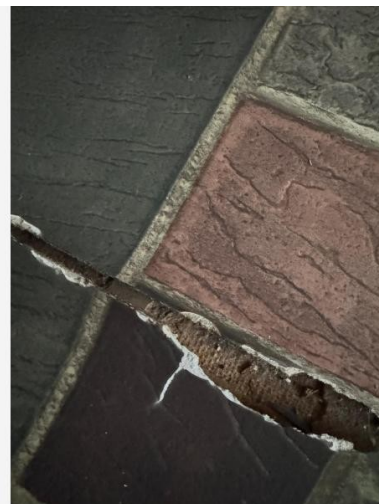
Het asbestmateriaal valt onder de mijlpaal van 2034.

Dringend verwijderen

Eindbeoordeling materiaalrisico	Hoog materiaalrisico en/of hoge kans op vezelvrijgave
---------------------------------	---

Gebondenheid	Categorie 2: niet-hechtgebonden met matrix
Asbestsoort (vezeltype)	Alleen chrysotiel
Asbestconcentratie	Hoog ($\geq 50\%$)
Afschermingsgraad van het gehele materiaal	Geheel of deels (ook) vrij aan de binnenlucht
Toestand van het materiaal	Matig beschadigd, matig verweerd

#	Type	Referentie	Resultaat
2.1	Puntmonster	4	Chrysotiel
2.2	Puntmonster	7	Chrysotiel

Beschrijving	Vinylvloer (staalnummer+hoeveelheid)
Omgeving	Binnen
Primaire drager	Vloer
Asbestmateriaal	Prefab - afwerking - Vloerzeil
Bindmiddel van asbestmateriaal	Karton - papier - viltachtig
Gebondenheid op basis van bindmiddel	Niet-hechtgebonden
Hoeveelheid (oppervlakte - aantal)	<ul style="list-style-type: none">• 100,00 m² - 1 stuk
Totale oppervlakte	100,00 m ²
Eenvoudig bereikbaar	Ja
Bevestigingswijze	<ul style="list-style-type: none">• Verlijmd, ingegoten, versmeerd
Identificatiemethode	Vaststelling met monstername
Destructieve handeling voor identificatie	Nee
Opmerking	Deze oppervlakte is niet gemeten geweest meer een schatting bij benadering voor alle aanwezige vinylvloeren, deze hoeveelheid mag niet gebruikt worden als maatstaf van heffing.

- Zorg voor een veilig beheer. Vermijd het beschadigen van het asbestmateriaal. Controleer de toestand jaarlijks op wijzigingen.
- Verwijder dit asbestmateriaal zo snel mogelijk. Volg de toestand goed op.

- Hermetische zone (erkend asbestverwijderaar)
Vinyl mogen uitsluitend worden verwijderd door een erkende verwijderaar. Het verwijderen van dit materiaal is zeer specifiek en vereist de nodige ervaring en diploma's om dit op een veilige manier uit te voeren. Probeer deze toepassing zeker niet zelf te verwijderen!

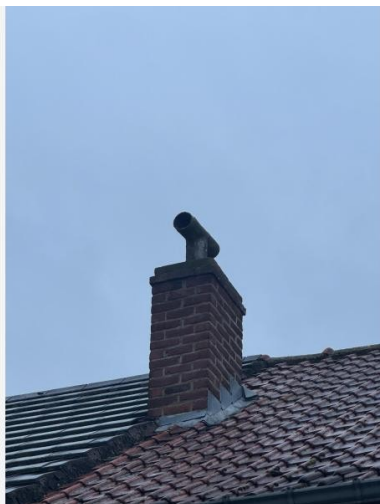
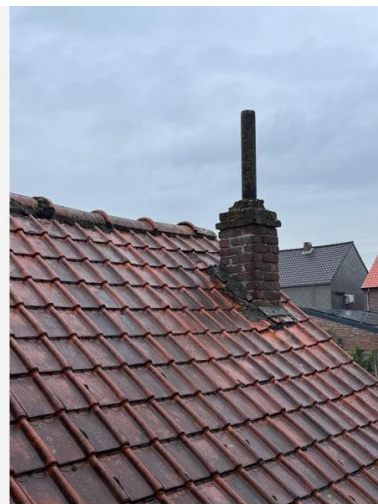
Het asbestmateriaal valt onder de mijlpaal van 2034.

[Verwijderen](#)

- Eenvoudige handelingen: enkel door erkend asbestverwijderaar
Er werd geen staal genomen van het materiaal, dit met kans op breuk - schade.

Dit type buis bevat meestal asbest.

Eindbeoordeling materiaalrisico	Laag materiaalrisico en/of verlaagde kans op vezelvrijgave
---------------------------------	--

Gebondenheid	Categorie 1: hechtgebonden in oorsprong
Asbestsoort (vezeltype)	Crocidoliet aanwezig
Asbestconcentratie	Laag (< 50%)
Afschermingsgraad van het gehele materiaal	Geheel of deels vrij aan de buitenlucht
Toestand van het materiaal	Licht beschadigd, licht verweerd. Intact calciumsilicaatmateriaal of categorie III 'gebondenheid'

Beschrijving	Rookgaskanaal in asbest cement
Omgeving	Buiten
Primaire drager	HVAC infrastructuur en uitrusting
Asbestmateriaal	Rookgaskanaal
Bindmiddel van asbestmateriaal	Cement
Gebondenheid op basis van bindmiddel	Hecht
Hoeveelheid (lengte - omtrek - dikte - aantal)	<ul style="list-style-type: none">• 2,00 m - 15,00 cm - 1,50 cm - 6 stuks
Totaal volume	0,027 m ³
Eenvoudig bereikbaar	Ja
Bevestigingswijze	<ul style="list-style-type: none">• Geklemd• Verlijmd, ingegoten, versmeerd
Identificatiemethode	Vaststelling zonder monsternamen
Destructieve handeling voor identificatie	Nee
Opmerking	Deze oppervlakte werd niet gemeten, maar geschat op basis van een benadering voor alle aanwezige rookgaskanalen. Deze schatting mag niet worden gebruikt als maatstaf voor heffingen.

- Zorg voor een veilig beheer. Vermijd het beschadigen van het asbestmateriaal. Controleer de toestand jaarlijks op wijzigingen.
- Voer bijkomende staalname(s) uit.

Vermoedelijk loopt de buis door in een kanaal in de gemetste schouw, dit vereist specifieke bijkomende maatregelen en voldoende expertise om deze buis correct te verwijderen zonder de buis stuk te maken. Bij het verwijderen kan stof voorkomen.

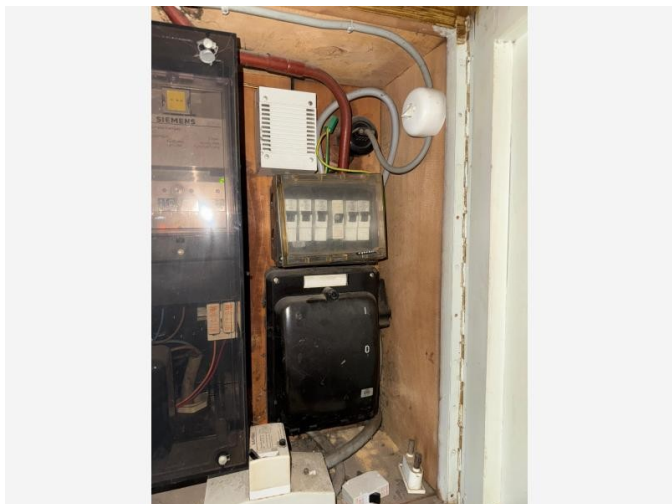
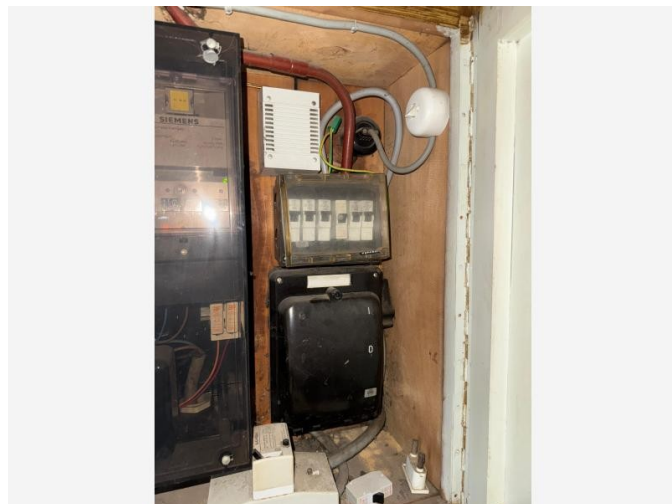
Het asbestmateriaal valt onder de mijlpaal van 2040.

Zorgvuldig beheren

Eindbeoordeling materiaalrisico	Laag materiaalrisico en/of verlaagde kans op vezelvrijgave
---------------------------------	--

Gebondenheid	Categorie 1: hechtgebonden in oorsprong
Asbestsoort (vezeltype)	Crocidoliet aanwezig
Asbestconcentratie	Laag (< 50%)
Afschermingsgraad van het gehele materiaal	Geheel of deels (ook) vrij aan de binnenlucht
Toestand van het materiaal	Onbeschadigd, niet verweerd

Beschrijving	Bakeliet tellerkast
Omgeving	Binnen
Primaire drager	Communicatie en elektrische infrastructuur en uitrusting
Asbestmateriaal	Plaat, paneel, tablet - Type Bakeliet
Bindmiddel van asbestmateriaal	Kunststof of -hars
Gebondenheid op basis van bindmiddel	Hecht
Hoeveelheid (oppervlakte - dikte - aantal)	<ul style="list-style-type: none"> • 0,70 m² - 0,50 cm - 1 stuk
Totaal volume	0,004 m ³
Eenvoudig bereikbaar	Ja
Bevestigingswijze	<ul style="list-style-type: none"> • Geschroefd
Identificatiemethode	Vaststelling zonder monsternamen
Destructieve handeling voor identificatie	Nee
Opmerking	<p>Deze oppervlakte werd niet gemeten, maar geschat op basis van een benadering van de aanwezige tellerkast. Deze schatting mag niet worden gebruikt als maatstaf voor heffingen. Als deskundigen hebben wij vastgesteld dat het materiaal daadwerkelijk bakeliet betreft en geen harde pvc. Bakeliet wordt door ons beschouwd als een asbestverdachte toepassing, aangezien het in veel gevallen asbesthoudend is. We hebben geen staalname uitgevoerd om de functionaliteit van de tellerkast niet in gevaar te brengen. Daarnaast is staalname verboden, aangezien de tellerkast eigendom is van de nutsvoorzieningsmaatschappij.</p>

- Zorg voor een veilig beheer. Vermijd het beschadigen van het asbestmateriaal. Controleer de toestand jaarlijks op wijzigingen.
- Voer bijkomende staalname(s) uit.

- Eenvoudige handelingen: mag via doe-het-zelf of door werknemer(s) met opleidingsattest eenvoudige handelingen. Deze toepassing mag volgens de huidige wetgeving worden verwijderd via eenvoudige handelingen. Aangezien deze toepassing echter eigendom is van de nutsvoorzieningsmaatschappij, mag deze uitsluitend worden verwijderd door hen of door een door hen aangestelde onderaannemer die beschikt over de nodige attesten en opleidingen. Daarom wordt hier verwezen naar de methode van een erkende verwijderaar, maar in feite dient dit via de nutsvoorzieningsmaatschappij te verlopen.

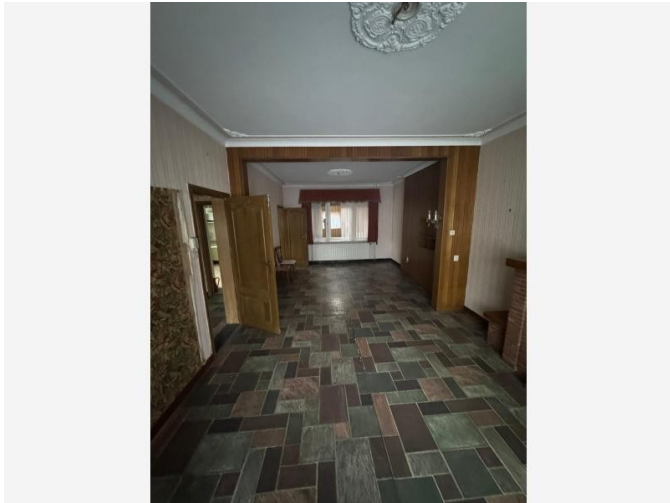
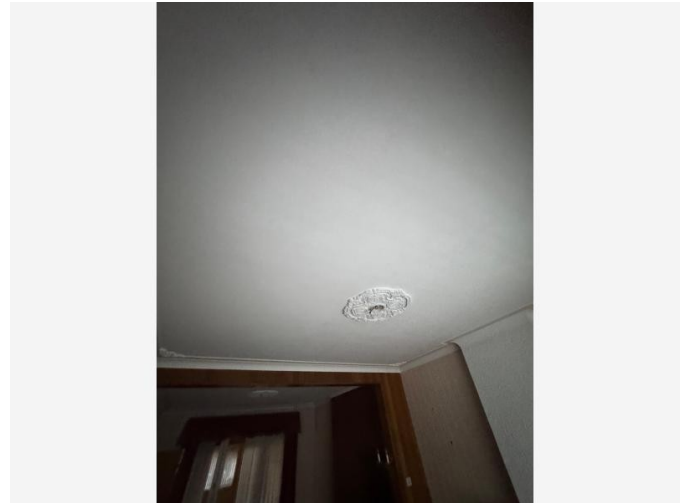
Fiche 5: Pleisterwerk plafonds

Geen asbest

#	Type	Referentie	Resultaat
5.1	Mengmonster	2	Geen asbest

Beschrijving	Pleisterwerk plafonds
Omgeving	Binnen
Primaire drager	Plafond
Bindmiddel van materiaal	Gips - kalk
Gebondenheid op basis van bindmiddel	Niet-hechtgebonden
Hoeveelheid (oppervlakte - dikte - aantal)	• 85,00 m ² - 1,00 cm - 1 stuk
Totaal volume	0,85 m ³
Identificatiemethode	Vaststelling met monstername
Destructieve handeling voor identificatie	Nee
Opmerking	Deze oppervlakte, volumes en gewichten zijn niet gemeten, maar geschat op basis van een benadering van de aanwezige onderdakplaten (de opgegeven hoeveelheden mogen niet gebruikt worden als maatstaf voor heffingen)

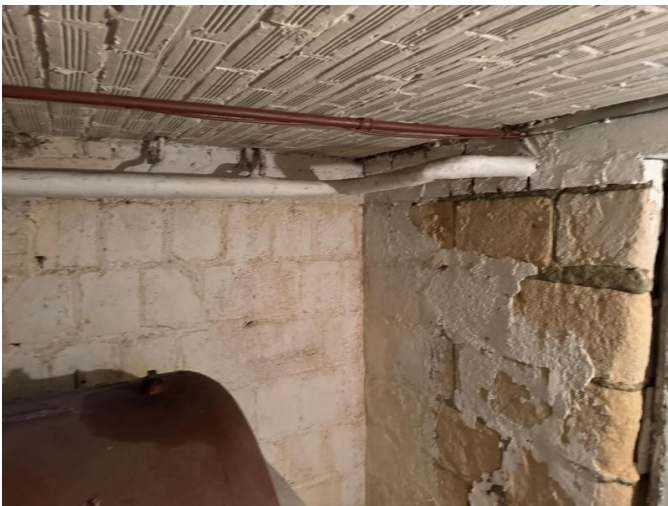
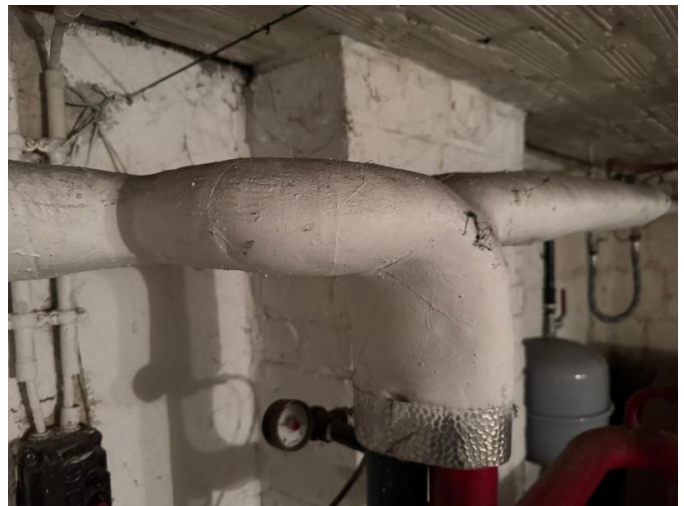
Geen asbest

#	Type	Referentie	Resultaat
6.1	Mengmonster	Bocht	Geen asbest
6.2	Mengmonster	Recht	Geen asbest

Beschrijving	leidingisolatie kelder Asbest
Omgeving	Binnen
Primaire drager	Sanitaire infrastructuur en uitrusting (toe- en afvoer)
Bindmiddel van materiaal	Gips - kalk
Gebondenheid op basis van bindmiddel	Niet-hechtgebonden
Hoeveelheid (lengte - omtrek - dikte - aantal)	<ul style="list-style-type: none">• 20,00 m - 11,00 cm - 1,00 cm - 1 stuk
Totaal volume	0,022 m ³
Identificatiemethode	Vaststelling met monsternamen
Destructieve handeling voor identificatie	Nee

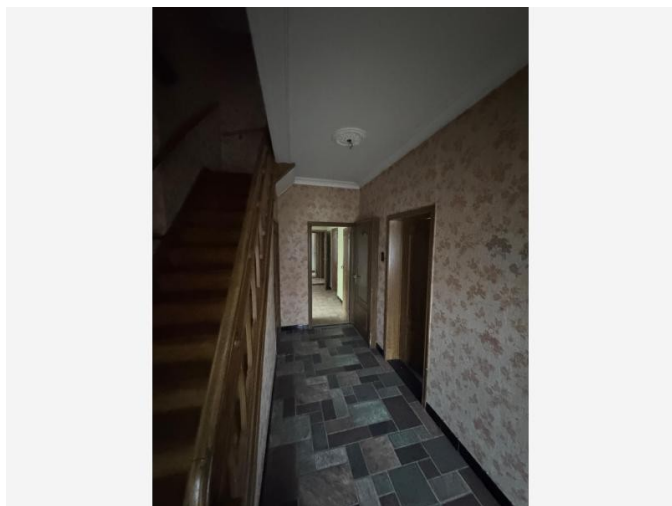
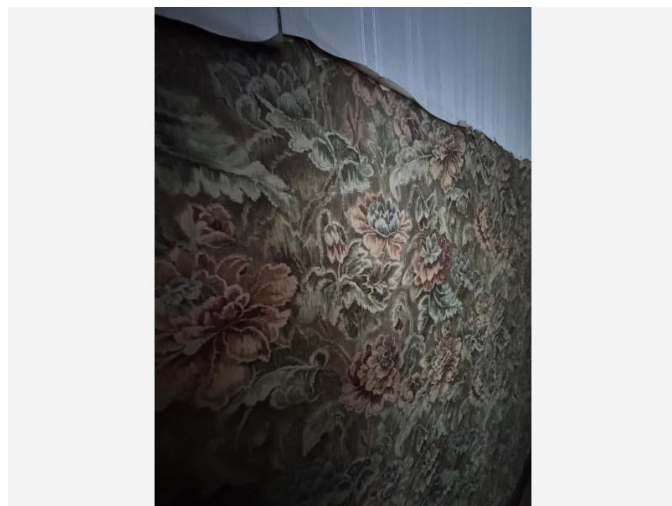
Geen asbest

#	Type	Referentie	Resultaat
7.1	Mengmonster	1	Geen asbest

Beschrijving	Pleisterwerk muren
Omgeving	Binnen
Primaire drager	Binnenwand
Bindmiddel van materiaal	Gips - kalk
Gebondenheid op basis van bindmiddel	Niet-hechtgebonden
Hoeveelheid (oppervlakte - dikte - aantal)	• 30,00 m ² - 1,00 cm - 1 stuk
Totaal volume	0,30 m ³
Identificatiemethode	Vaststelling met monstername
Destructieve handeling voor identificatie	Ja
Opmerking	<p>Overige wanden afgewerkt met Gyproc & beton.</p> <p>Deze oppervlakte, volumes en gewichten zijn niet gemeten, maar geschat op basis van een benadering van de aanwezige onderdakplaten (de opgegeven hoeveelheden mogen niet gebruikt worden als maatstaf voor heffingen)</p>

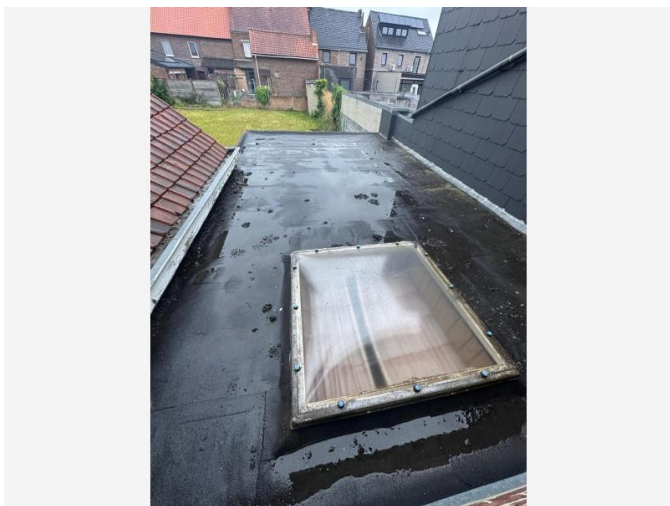
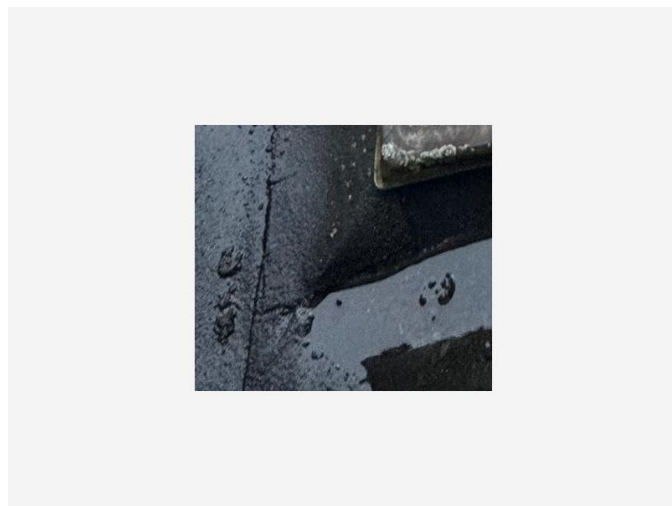
Geen asbest

#	Type	Referentie	Resultaat
8.1	Puntmonster	3	Geen asbest

Beschrijving	Roofing plat dak (staalnummer +hoeveelheid)
Omgeving	Buiten
Primaire drager	Plat dak
Bindmiddel van materiaal	Bitumen (roofing, teer, asfalt)
Gebondenheid op basis van bindmiddel	Hecht
Hoeveelheid (oppervlakte - aantal)	<ul style="list-style-type: none">• 20,00 m² - 1 stuk
Totale oppervlakte	20,00 m ²
Identificatiemethode	Vaststelling met monstername
Destructieve handeling voor identificatie	Nee
Opmerking	<p>Deze oppervlakte, volumes en gewichten zijn niet gemeten, maar geschat op basis van een benadering van de aanwezige roofing (de opgegeven hoeveelheden mogen niet gebruikt worden als maatstaf voor heffingen). Om gevolgschade en lekkages te voorkomen en niet destructief te werk te gaan, is alleen de toplaag bemonsterd. We kunnen geen uitspraak doen over de onderliggende lagen. Bij renovatie of sloop dient er een destructief onderzoek uitgevoerd te worden van de roofing.</p>
