# Asbestinventarisatetest

Toekomststraat 4, 3770 Riemst

Attestnummer : 20260314-000224.000

Uitgegeven op : 14.03.2026

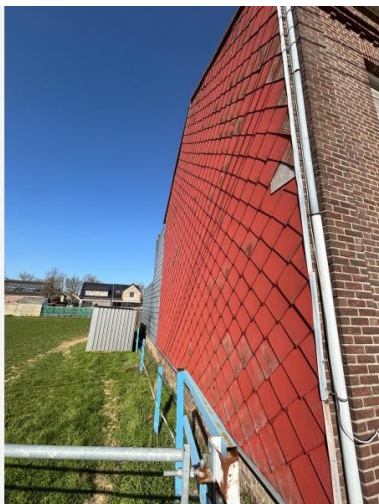
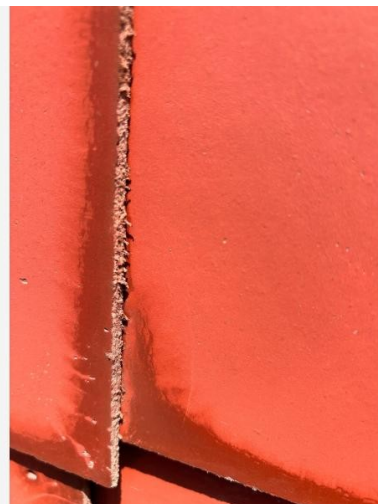
Het asbestmateriaal valt onder de mijlpaal van 2034.

Eindbeoordeling materiaalrisico	Laag materiaalrisico en/of verlaagde kans op vezelvrijgave
---------------------------------	--

<b>Beschrijving</b>	Asbestleien bedekking gevel
<b>Omgeving</b>	Buiten
<b>Primaire drager</b>	Wand buitenschil
<b>Asbestmateriaal</b>	Dak- en gevelbekleding - Lei, shingle
<b>Bindmiddel van asbestmateriaal</b>	Cement
<b>Gebondenheid op basis van bindmiddel</b>	Hecht
<b>Hoeveelheid (oppervlakte - aantal)</b>	<ul style="list-style-type: none"><li>• 30,00 m<sup>2</sup> - 1 stuk</li></ul>
<b>Totale oppervlakte</b>	30,00 m <sup>2</sup>
<b>Eenvoudig bereikbaar</b>	Ja
<b>Bevestigingswijze</b>	<ul style="list-style-type: none"><li>• Genageld, geniet</li></ul>
<b>Identificatiemethode</b>	De asbestdeskundige beoordeelt het materiaal als asbesthoudend, en dit zonder monsternamen.
<b>Destructieve handeling voor identificatie</b>	Nee
<b>Opmerking</b>	De vermelde hoeveelheden in dit attest zijn een inschatting van de aangetroffen asbestmaterialen. Ze dienen als indicatie en mogen in geen geval worden gebruikt als maatstaf voor heffingen, boetes of andere financiële maatregelen. De cijfers zijn bedoeld om de risico's en de omvang van de aanwezigheid van asbest te beoordelen, niet om precieze hoeveelheden vast te stellen.

Verwijderen

- Zorg voor een veilig beheer. Vermijd het beschadigen van het asbestmateriaal. Controleer de toestand jaarlijks op wijzigingen.

- Eenvoudige handelingen: enkel door erkend asbestverwijderaar  
U vindt uitgebreide informatie over wie welke asbestmaterialen mag verwijderen via de volgende link:  
<https://ovam.vlaanderen.be/wie-mag-wat-verwijderen>.

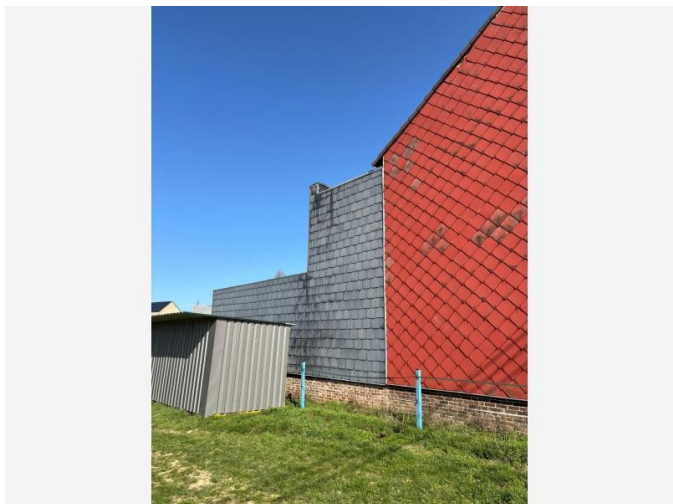
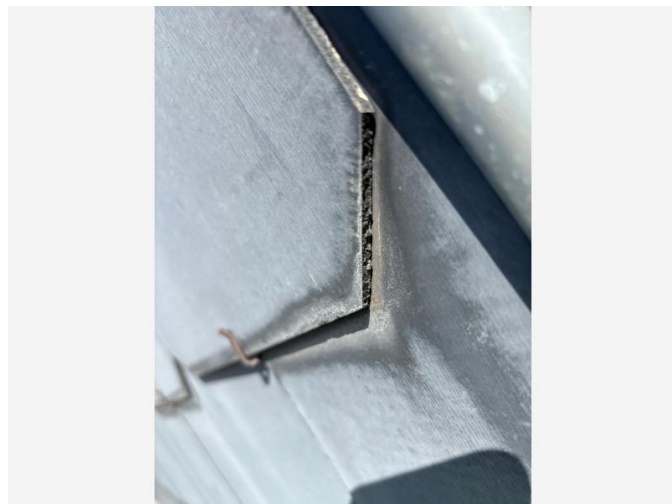
Het asbestmateriaal valt onder de mijlpaal van 2034.

Eindbeoordeling materiaalrisico	Laag materiaalrisico en/of verlaagde kans op vezelvrijgave
---------------------------------	--

Beschrijving	Asbestleien bedekking gevel grijs
Omgeving	Buiten
Primaire drager	Wand buitenschil
Asbestmateriaal	Dak- en gevelbekleding - Lei, shingle
Bindmiddel van asbestmateriaal	Cement
Gebondenheid op basis van bindmiddel	Hecht
Hoeveelheid (oppervlakte - aantal)	<ul style="list-style-type: none"><li>• 30,00 m<sup>2</sup> - 1 stuk</li></ul>
Totale oppervlakte	30,00 m <sup>2</sup>
Eenvoudig bereikbaar	Ja
Bevestigingswijze	<ul style="list-style-type: none"><li>• Genageld, geniet</li></ul>
Identificatiemethode	De asbestdeskundige beoordeelt het materiaal als asbesthoudend, en dit zonder monstername.
Destructieve handeling voor identificatie	Nee
Opmerking	De vermelde hoeveelheden in dit attest zijn een inschatting van de aangetroffen asbestmaterialen. Ze dienen als indicatie en mogen in geen geval worden gebruikt als maatstaf voor heffingen, boetes of andere financiële maatregelen. De cijfers zijn bedoeld om de risico's en de omvang van de aanwezigheid van asbest te beoordelen, niet om precieze hoeveelheden vast te stellen.

Verwijderen

- Zorg voor een veilig beheer. Vermijd het beschadigen van het asbestmateriaal. Controleer de toestand jaarlijks op wijzigingen.

- Eenvoudige handelingen: enkel door erkend asbestverwijderaar  
U vindt uitgebreide informatie over wie welke asbestmaterialen mag verwijderen via de volgende link:  
<https://ovam.vlaanderen.be/wie-mag-wat-verwijderen>.

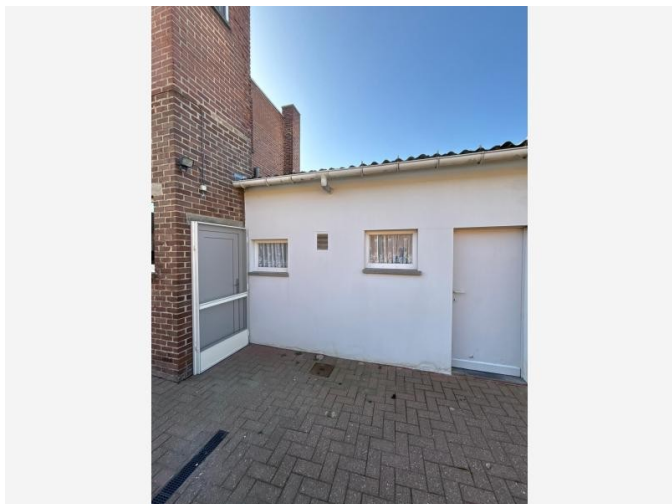
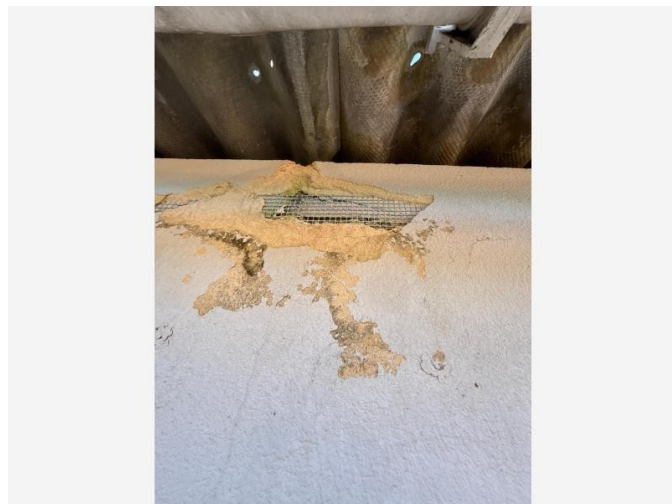
Het asbestmateriaal valt onder de mijlpaal van 2034.

Eindbeoordeling materiaalrisico	Verhoogd materiaalrisico en/of verhoogde kans op vezelvrijgave
---------------------------------	--

Gebondenheid	Categorie 1: hechtgebonden in oorsprong
Asbestsoort (vezeltype)	Crocidoliet aanwezig
Asbestconcentratie	Laag (< 50%)
Afschermingsgraad van het gehele materiaal	Geheel of deels vrij aan de buitenlucht, maar geen contact met binnenlucht
Toestand van het materiaal	Matig beschadigd, matig verweerd

<b>Beschrijving</b>	Golfplaten
<b>Omgeving</b>	Grenst aan binnen- en buitenlucht
<b>Primaire drager</b>	Schuin dak
<b>Asbestmateriaal</b>	Dak- en gevelbekleding - Golfplaat
<b>Bindmiddel van asbestmateriaal</b>	Cement
<b>Gebondenheid op basis van bindmiddel</b>	Hecht
<b>Hoeveelheid (oppervlakte - aantal)</b>	<ul style="list-style-type: none"><li>• 10,00 m<sup>2</sup> - 1 stuk</li></ul>
<b>Totale oppervlakte</b>	10,00 m <sup>2</sup>
<b>Eenvoudig bereikbaar</b>	Ja
<b>Bevestigingswijze</b>	<ul style="list-style-type: none"><li>• Geschroefd</li></ul>
<b>Identificatiemethode</b>	De asbestdeskundige beoordeelt het materiaal als asbesthoudend, en dit zonder monstername.
<b>Destructieve handeling voor identificatie</b>	Nee
<b>Opmerking</b>	De vermelde hoeveelheden in dit attest zijn een inschatting van de aangetroffen asbestmaterialen. Ze dienen als indicatie en mogen in geen geval worden gebruikt als maatstaf voor heffingen, boetes of andere financiële maatregelen. De cijfers zijn bedoeld om de risico's en de omvang van de aanwezigheid van asbest te beoordelen, niet om precieze hoeveelheden vast te stellen.

**Verwijderen**

- Zorg voor een veilig beheer. Vermijd het beschadigen van het asbestmateriaal. Controleer de toestand jaarlijks op wijzigingen.
- Hemelwater dat afspoelt van asbestcement daken of gevels kan asbestdeeltjes bevatten. Gebruik het enkel voor gesloten circuits (bv. spoelen toiletten). Reinig na het vervangen van het dak of de gevel de dakgoten en regenwaterput of -ton om asbesthoudend sediment of slib te verwijderen

- Eenvoudige handelingen: enkel door erkend asbestverwijderaar  
Het verwijderen van de golfplaten gebeurt best door een dakwerker met een opleidingsattest eenvoudige handelingen. Meer informatie over wie wat mag verwijderen op <https://ovam.vlaanderen.be/wie-mag-wat-verwijderen>

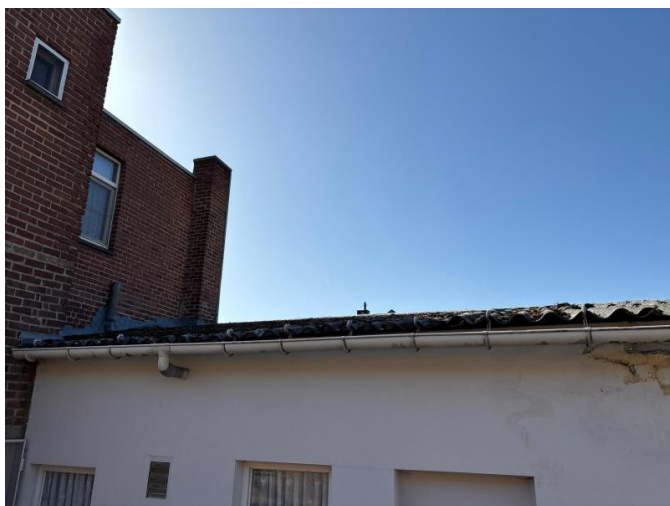
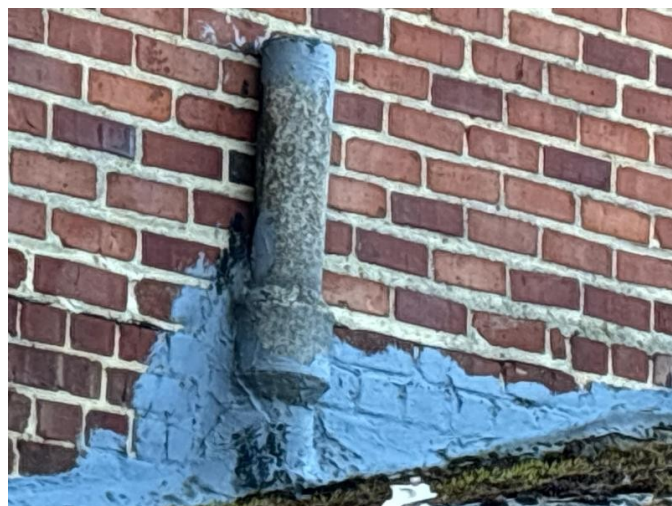
Het asbestmateriaal valt onder de mijlpaal van 2040.

Eindbeoordeling materiaalrisico	Laag materiaalrisico en/of verlaagde kans op vezelvrijgave
---------------------------------	--

Beschrijving	Asbestbuis/pijp
Omgeving	Buiten
Primaire drager	Schacht-koker (technisch)
Asbestmateriaal	Buis, koker, leiding, pijp, doorvoer
Bindmiddel van asbestmateriaal	Cement
Gebondenheid op basis van bindmiddel	Hecht
Hoeveelheid (lengte - omtrek - dikte - aantal)	<ul style="list-style-type: none"><li>• 1,00 m - 20,00 cm - 10,00 cm - 2 stuks</li></ul>
Totaal volume	0,04 m <sup>3</sup>
Eenvoudig bereikbaar	Ja
Bevestigingswijze	<ul style="list-style-type: none"><li>• Geklemd</li><li>• Verlijmd, ingegoten, versmeerd</li></ul>
Identificatiemethode	De asbestdeskundige beoordeelt het materiaal als asbesthoudend, en dit zonder monsternamen.
Destructieve handeling voor identificatie	Nee
Opmerking	De vermelde hoeveelheden in dit attest zijn een inschatting van de aangetroffen asbestmaterialen. Ze dienen als indicatie en mogen in geen geval worden gebruikt als maatstaf voor heffingen, boetes of andere financiële maatregelen. De cijfers zijn bedoeld om de risico's en de omvang van de aanwezigheid van asbest te beoordelen, niet om precieze hoeveelheden vast te stellen.

Zorgvuldig beheren

- Zorg voor een veilig beheer. Vermijd het beschadigen van het asbestmateriaal. Controleer de toestand jaarlijks op wijzigingen.

- Eenvoudige handelingen: enkel door erkend asbestverwijderaar  
U vindt uitgebreide informatie over wie welke asbestmaterialen mag verwijderen via de volgende link:  
<https://ovam.vlaanderen.be/wie-mag-wat-verwijderen>.

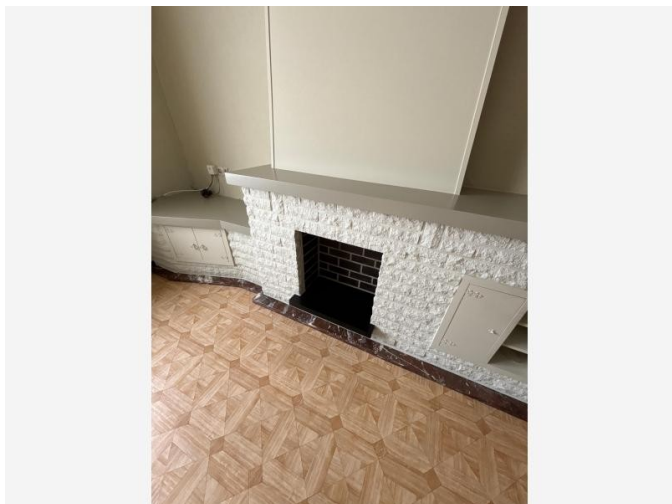
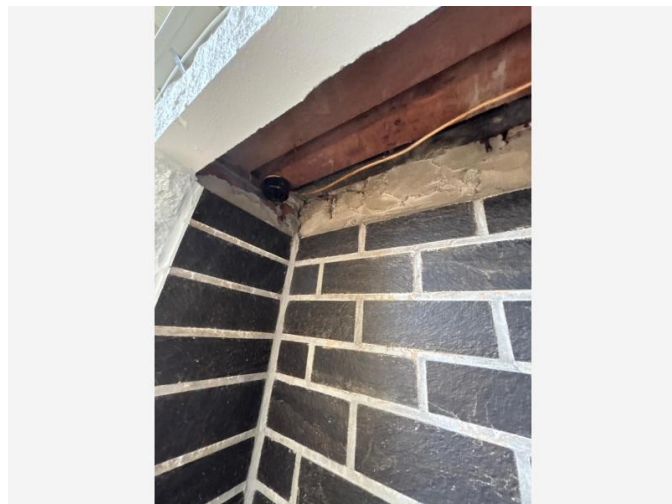
Het asbestmateriaal valt onder de mijlpaal van 2040.

Eindbeoordeling materiaalrisico	Laag materiaalrisico en/of verlaagde kans op vezelvrijgave
---------------------------------	--

Gebondenheid	Categorie 1: hechtgebonden in oorsprong
Asbestsoort (vezeltype)	Crocidoliet aanwezig
Asbestconcentratie	Laag (< 50%)
Afschermingsgraad van het gehele materiaal	Geheel of deels vrij aan binnenluchtstromen
Toestand van het materiaal	Onbeschadigd, niet verweerd

Beschrijving	Bakeliet stopcontact
Omgeving	Binnen
Primaire drager	Communicatie en elektrische infrastructuur en uitrusting
Asbestmateriaal	Plaat, paneel, tablet - Type Bakeliet
Bindmiddel van asbestmateriaal	Kunststof of -hars
Gebondenheid op basis van bindmiddel	Hecht
Hoeveelheid (oppervlakte - dikte - aantal)	<ul style="list-style-type: none"><li>• 0,40 m<sup>2</sup> - 0,30 cm - 1 stuk</li></ul>
Totaal volume	0,001 m <sup>3</sup>
Eenvoudig bereikbaar	Ja
Bevestigingswijze	<ul style="list-style-type: none"><li>• Geschroefd</li></ul>
Identificatiemethode	De asbestdeskundige beoordeelt het materiaal als asbesthoudend, en dit zonder monsternamen.
Destructieve handeling voor identificatie	Nee
Opmerking	De vermelde hoeveelheden in dit attest zijn een inschatting van de aangetroffen asbestmaterialen. Ze dienen als indicatie en mogen in geen geval worden gebruikt als maatstaf voor heffingen, boetes of andere financiële maatregelen. De cijfers zijn bedoeld om de risico's en de omvang van de aanwezigheid van asbest te beoordelen, niet om precieze hoeveelheden vast te stellen.

Zorgvuldig beheren

- Zorg voor een veilig beheer. Vermijd het beschadigen van het asbestmateriaal. Controleer de toestand jaarlijks op wijzigingen.
- Voer bijkomende staalname(s) uit.

- Eenvoudige handelingen: mag via doe-het-zelf of door werknemer(s) met opleidingsattest eenvoudige handelingen  
U vindt uitgebreide informatie over wie welke asbestmaterialen mag verwijderen via de volgende link: <https://ovam.vlaanderen.be/wie-mag-wat-verwijderen>.

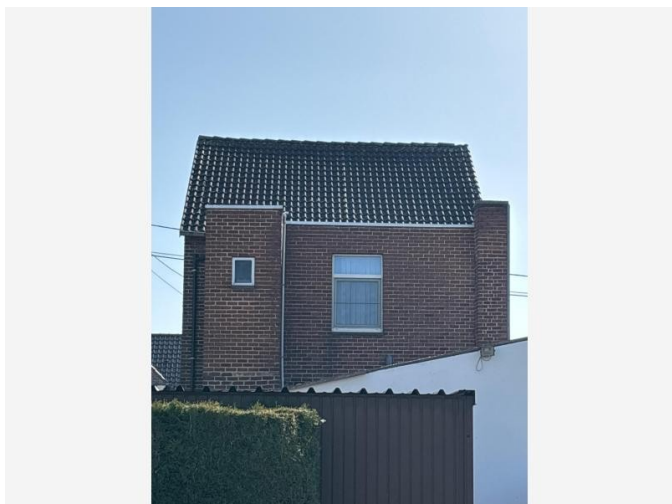
**Reden:** Het te onderzoeken materiaal situeert zich hoger dan 3,50 m te rekenen vanaf een veilige ondergrond

**Uitleg van de asbestdeskundige:** De binnenzijde van de gemetste schouw en het daarin mogelijk aanwezige rookgaskanaal konden niet worden geïnspecteerd. Een standaard asbestinventarisatie is een niet-destructief onderzoek, waarbij de schouw niet wordt opengebroken. De interne staat en de materiaalsamenstelling van het rookkanaal of een eventuele voering zijn hierdoor niet waarneembaar en konden niet worden vastgesteld. Tevens is de schouw niet langs boven te inspecteren omdat de schouw hoger is dan 3,50m en niet veilig te bereiken is via het schuin dak.

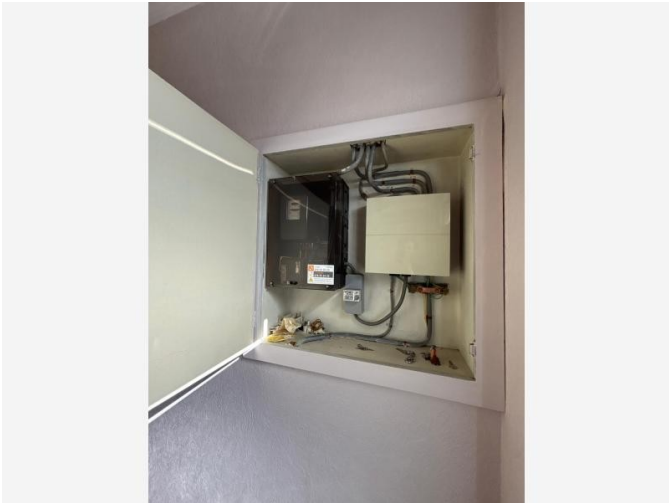
**Reden:** Eigendom van de netbeheerder

**Uitleg van de asbestdeskundige:** De asbestverdachte, bakelieten tellerkast en de eveneens asbestverdachte montageplaat konden niet geïdentificeerd worden via monsternamen.

De kast is verzegeld en eigendom van de netbeheerder (Fluvius). De asbestdeskundige is niet bevoegd om deze te openen of te beschadigen voor monsternamen. Hierdoor kon het asbestverdachte karakter van de volgende componenten niet worden bevestigd of ontkracht:

- De bakelieten behuizing zelf.
- De montageplaat (backboard).
- Interne onderdelen.

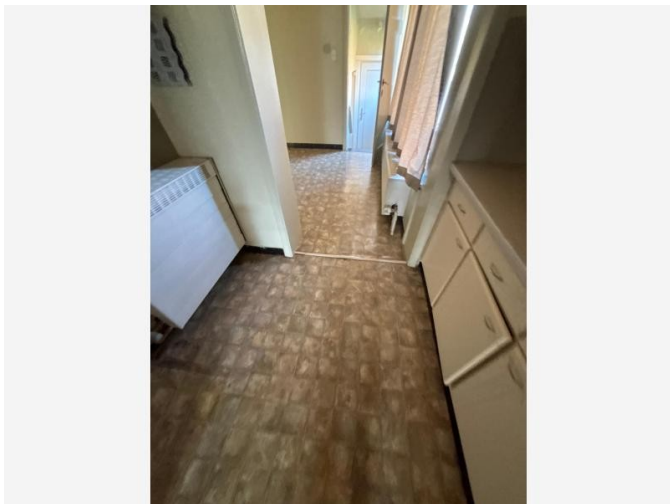
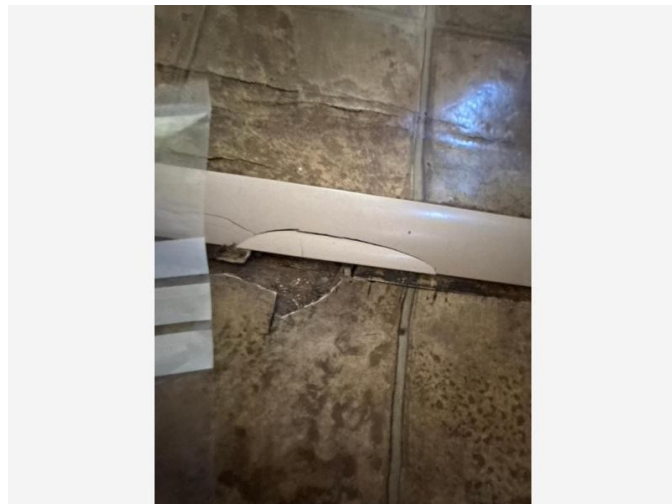
## Fiche 9: Vinylvloer keuken en bijkeuken

Geen asbest

#	Type	Referentie	Resultaat
9.1	Puntmonster	V2	Geen asbest

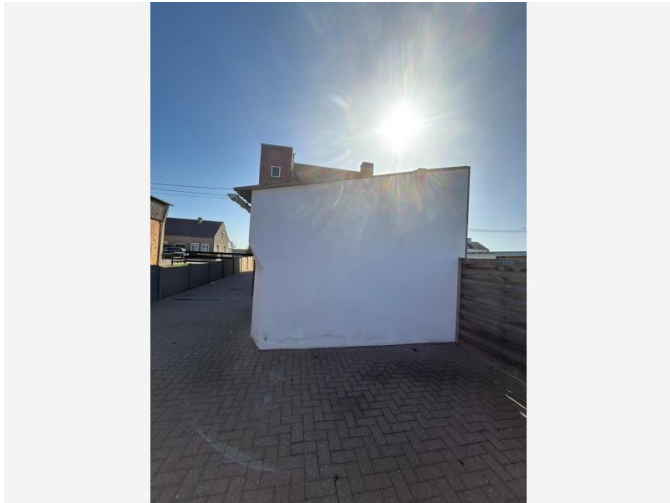
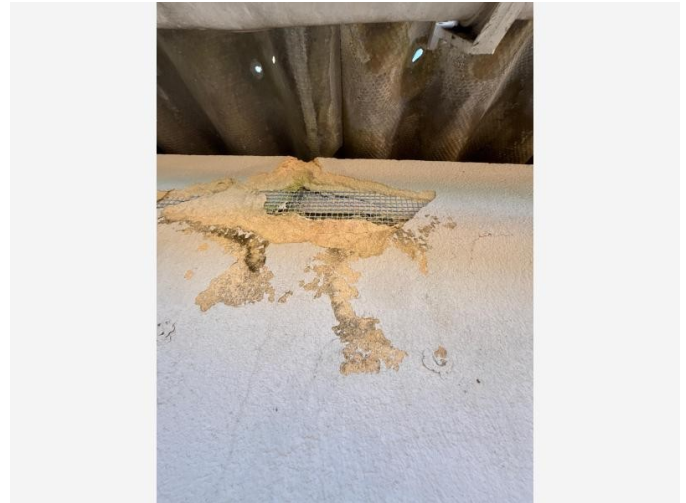
## Fiche 10: Crepi

Geen asbest

#	Type	Referentie	Resultaat
10.1	Mengmonster	Crepi	Geen asbest

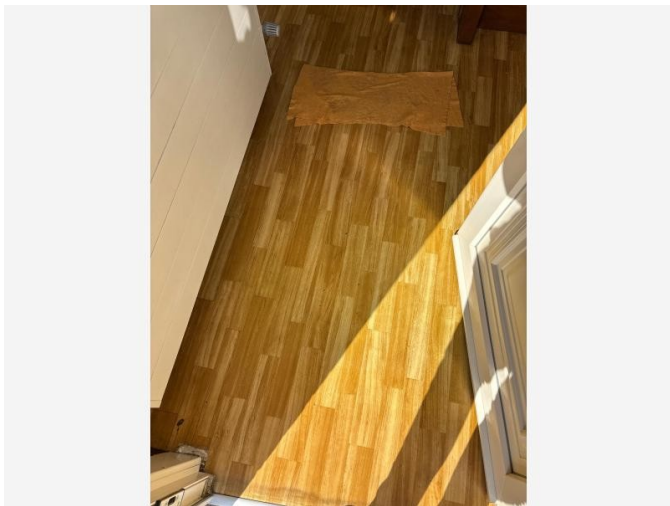
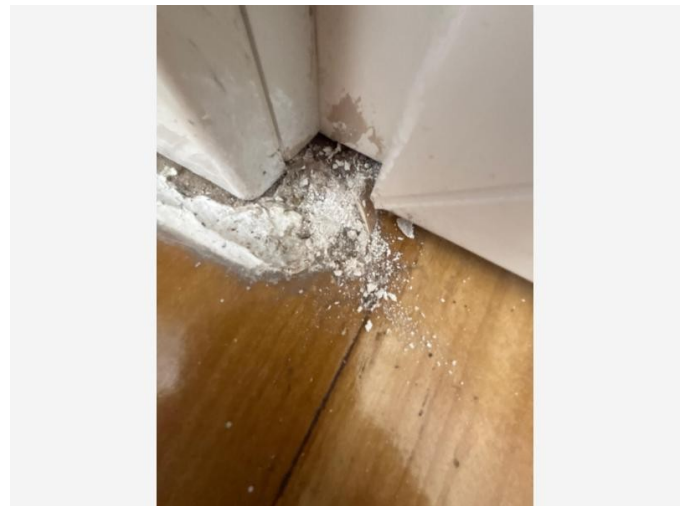
Geen asbest

#	Type	Referentie	Resultaat
11.1	Puntmonster	V1	Geen asbest

<b>Beschrijving</b>	Vinylvloer hal & wc
<b>Omgeving</b>	Binnen
<b>Primaire drager</b>	Vloer
<b>Bindmiddel van materiaal</b>	Karton - papier - viltachtig
<b>Gebondenheid op basis van bindmiddel</b>	Niet-hechtgebonden
<b>Hoeveelheid (oppervlakte - aantal)</b>	• 28,00 m <sup>2</sup> - 1 stuk
<b>Totale oppervlakte</b>	28,00 m <sup>2</sup>
<b>Identificatiemethode</b>	Een monstername door de asbestdeskundige met laboanalyse door een asbestlabo.
<b>Destructieve handeling voor identificatie</b>	Nee
<b>Opmerking</b>	De vermelde hoeveelheden in dit attest zijn een inschatting van de aangetroffen asbestmaterialen. Ze dienen als indicatie en mogen in geen geval worden gebruikt als maatstaf voor heffingen, boetes of andere financiële maatregelen. De cijfers zijn bedoeld om de risico's en de omvang van de aanwezigheid van asbest te beoordelen, niet om precieze hoeveelheden vast te stellen.

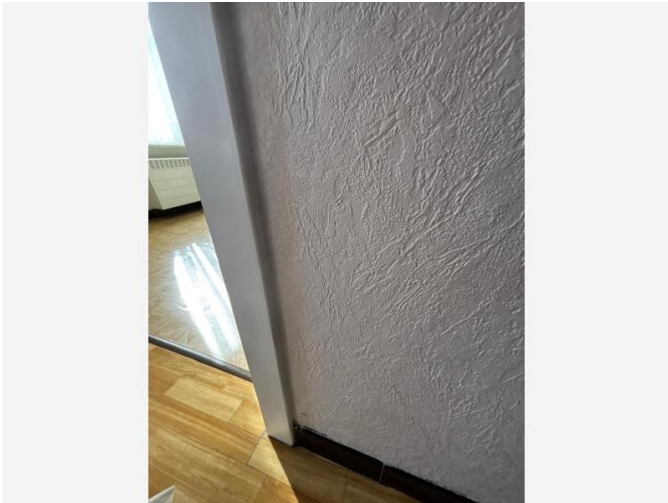
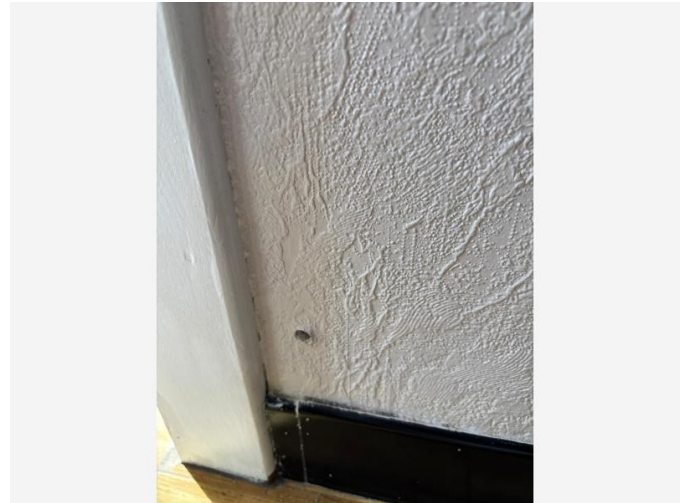
Geen asbest

#	Type	Referentie	Resultaat
12.1	Mengmonster	1	Geen asbest

<b>Beschrijving</b>	Pleisterwerk muren
<b>Omgeving</b>	Binnen
<b>Primaire drager</b>	Binnenwand
<b>Bindmiddel van materiaal</b>	Gips - kalk
<b>Gebondenheid op basis van bindmiddel</b>	Niet-hechtgebonden
<b>Hoeveelheid (oppervlakte - dikte - aantal)</b>	• 200,00 m <sup>2</sup> - 1,00 cm - 1 stuk
<b>Totaal volume</b>	2,00 m <sup>3</sup>
<b>Identificatiemethode</b>	Een monstername door de asbestdeskundige met laboanalyse door een asbestlabo.
<b>Destructieve handeling voor identificatie</b>	Nee
<b>Opmerking</b>	Deze oppervlakte, volumes en gewichten zijn niet gemeten, maar geschat, en opgegeven hoeveelheden mogen niet gebruikt worden als maatstaf voor heffingen

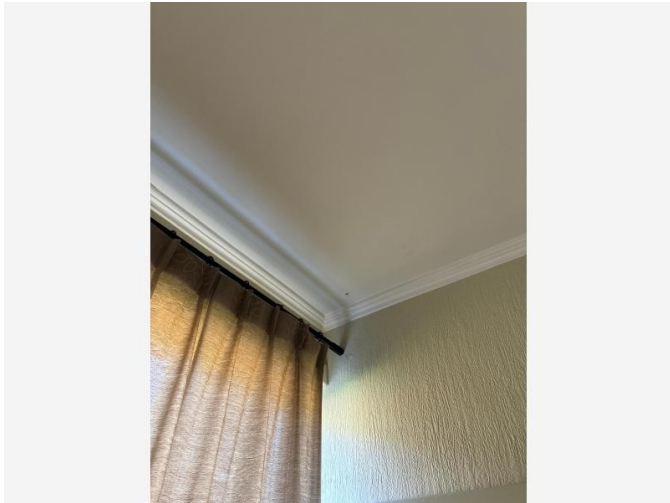
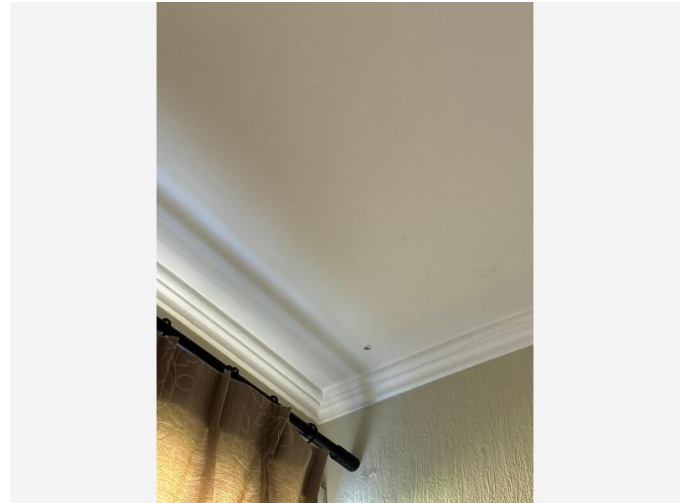
## Fiche 13: Pleisterwerk plafonds

Geen asbest

#	Type	Referentie	Resultaat
13.1	Mengmonster	2	Geen asbest

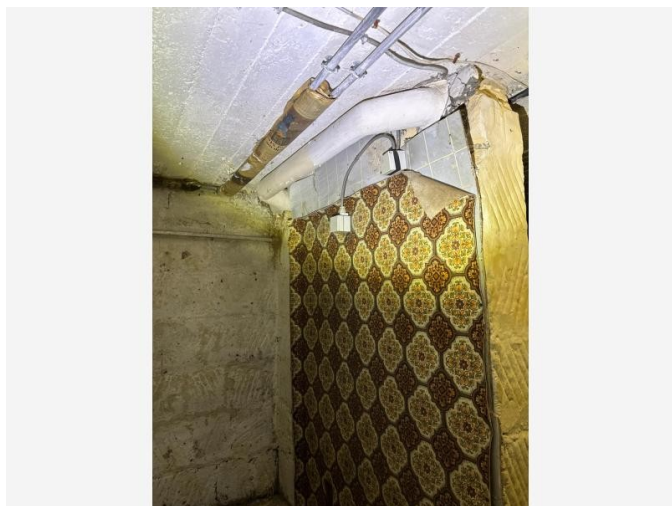
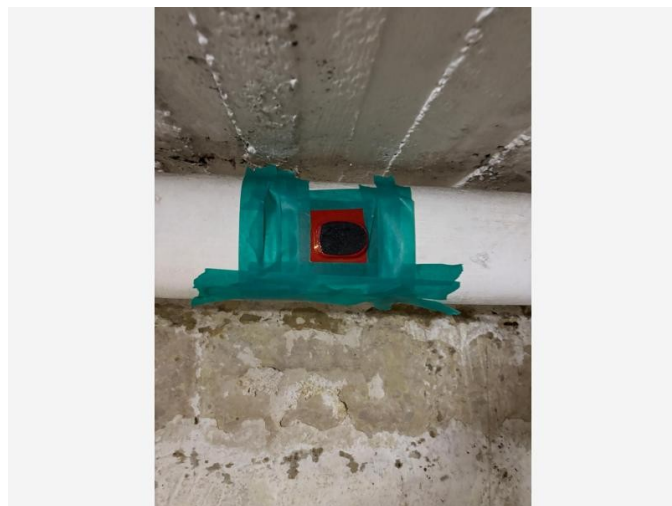
Geen asbest

#	Type	Referentie	Resultaat
14.1	Mengmonster	LB	Geen asbest
14.2	Mengmonster	LR	Geen asbest

<b>Beschrijving</b>	Leidingisolatie NAH
<b>Omgeving</b>	Binnen
<b>Primaire drager</b>	HVAC infrastructuur en uitrusting
<b>Bindmiddel van materiaal</b>	Gips - kalk
<b>Gebondenheid op basis van bindmiddel</b>	Niet-hechtgebonden
<b>Hoeveelheid (lengte - omtrek - dikte - aantal)</b>	<ul style="list-style-type: none"><li>• 8,00 m - 10,00 cm - 1,00 cm - 1 stuk</li></ul>
<b>Totaal volume</b>	0,008 m <sup>3</sup>
<b>Identificatiemethode</b>	Een monstername door de asbestdeskundige met laboanalyse door een asbestlabo.
<b>Destructieve handeling voor identificatie</b>	Nee
<b>Opmerking</b>	De vermelde hoeveelheden in dit attest zijn een inschatting van de aangetroffen asbestmaterialen. Ze dienen als indicatie en mogen in geen geval worden gebruikt als maatstaf voor heffingen, boetes of andere financiële maatregelen. De cijfers zijn bedoeld om de risico's en de omvang van de aanwezigheid van asbest te beoordelen, niet om precieze hoeveelheden vast te stellen.

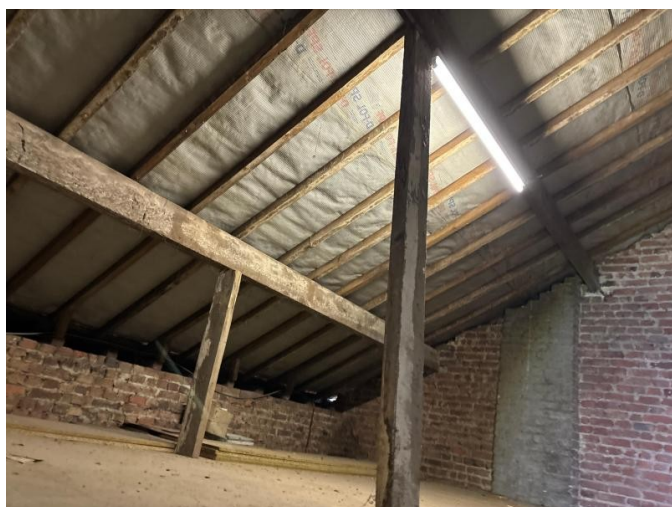
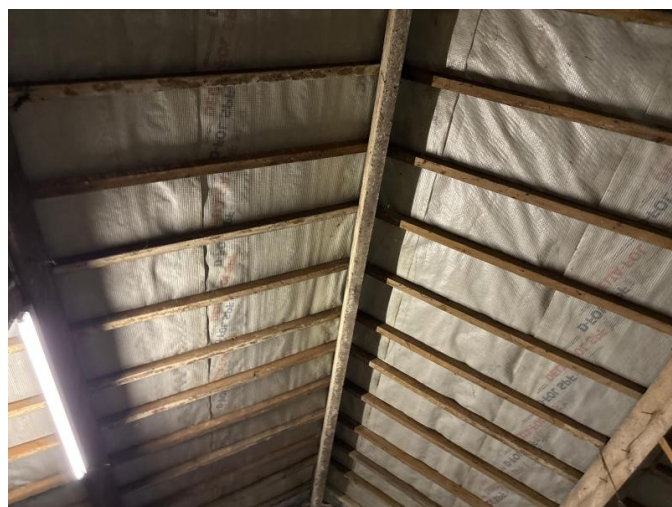
### Fiche 15: Onderdak niet asbestverdacht

Beschrijving	Notitie	Terug te vinden op plannen
Fiche 15: Onderdak niet asbestverdacht	<p>Het zichtbare onderdak werd tijdens de inspectie beoordeeld als niet-asbestverdacht. Het materiaal bestaat uit een flexibele kunststoffolie wat op basis van visuele kenmerken niet als asbesthoudend wordt beschouwd.</p> <p>Advies en aanbeveling:</p> <p>Deze beoordeling geldt enkel voor het zichtbare en toegankelijke deel van het onderdak.</p> <p>Aanbeveling:</p> <p>Wees waakzaam bij toekomstige renovatiewerken aan het dak. Het is mogelijk dat er in niet-geïnspecteerde zones (bv. door beperkte toegang) een ander type, potentieel asbesthoudend onderdakmateriaal aanwezig is.</p>	Plan 1.5: Daken
Fiche 16: Mastiek - niet asbestverdacht	<p>De aanwezige mastiek is na een test, soepel en flexibel volgens het inspectieprotocol wordt enkel harde of stopverfachtige mastiek als asbestverdacht beschouwd.</p>	Plan 1.2: Gelijkvloers
