Asbestinventarisatetest

Moelingerweg 33, 3798 Voeren

Attestnummer : 20260305-000171.000

Niet-asbestveilig

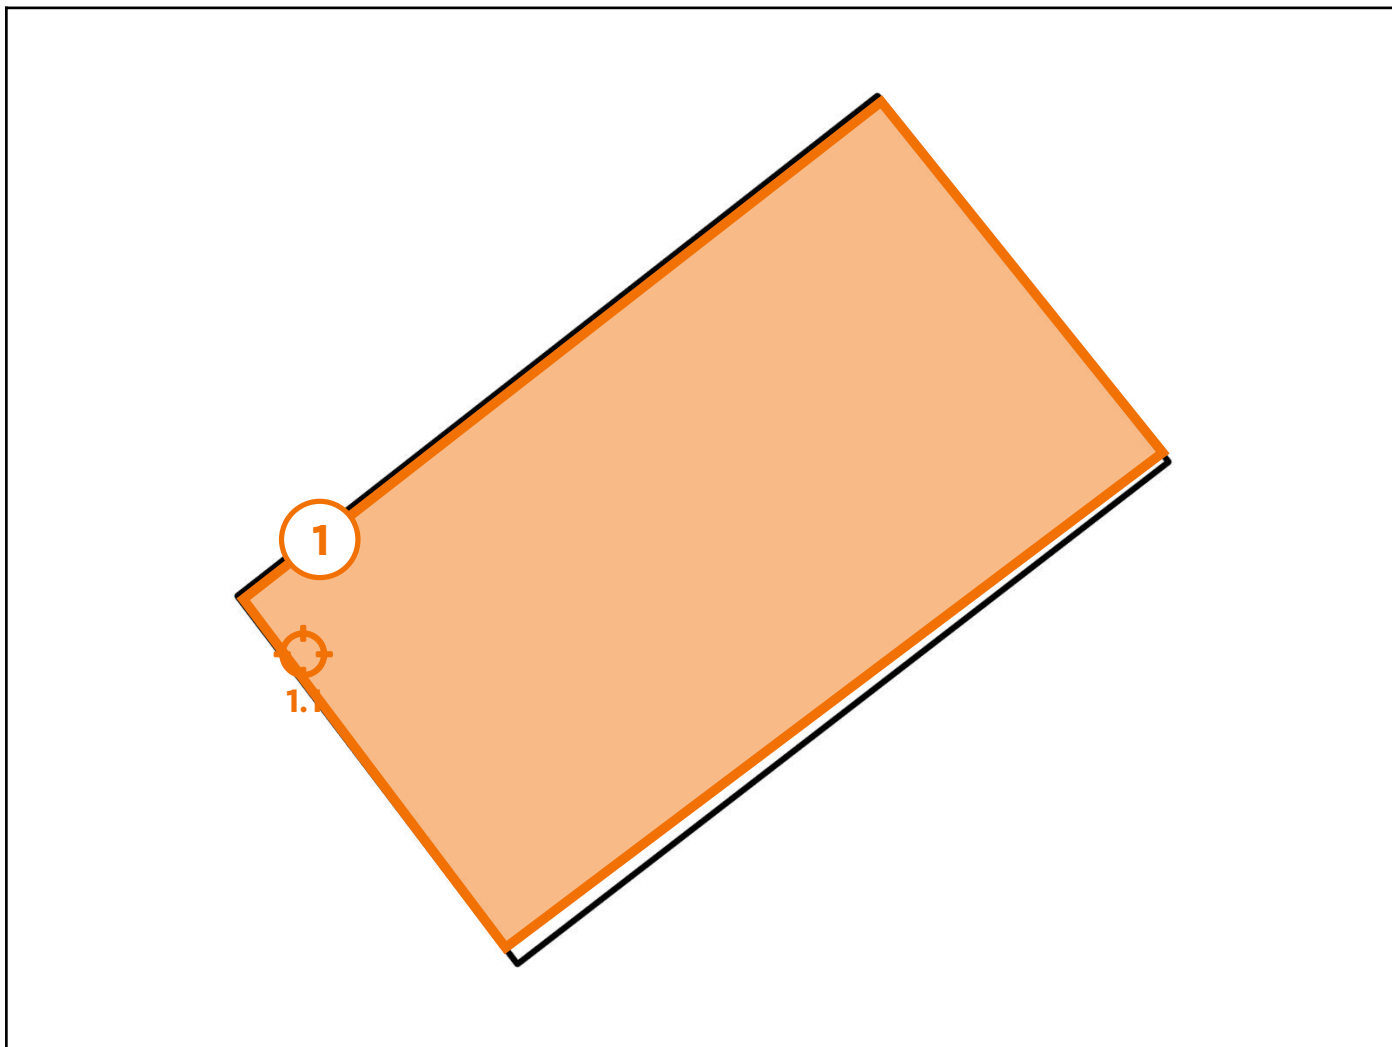
Plan 2.1: tuinhuis plan

Beschrijving	Type	Actie
1. golfplaat tuinhuis	Asbestmateriaal	Verwijderen
1.1 Code: Moe 8	Puntmonster	-

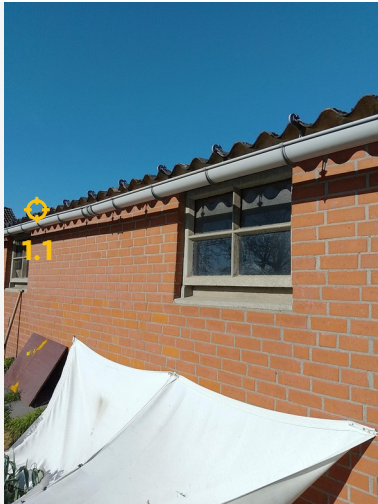
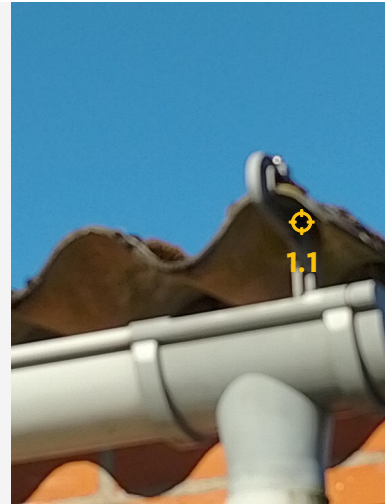
Eindbeoordeling materiaalrisico	Verhoogd materiaalrisico en/of verhoogde kans op vezelvrijgave
---------------------------------	--

Gebondenheid	Categorie 1: hechtgebonden in oorsprong
Asbestsoort (vezeltype)	Alleen chrysotiel
Asbestconcentratie	Laag (< 50%)
Afschermingsgraad van het gehele materiaal	Geheel of deels (ook) vrij aan binnenluchtstromen
Toestand van het materiaal	Matig beschadigd, matig verweerd

#	Type	Referentie	Resultaat
1.1	Puntmonster	Moe 8	Chrysotiel

Beschrijving	golfplaat tuinhuis
Omgeving	Grenst aan binnen- en buitenlucht
Primaire drager	Schuin dak
Asbestmateriaal	Dak- en gevelbekleding - Golfplaat
Bindmiddel van asbestmateriaal	Cement
Gebondenheid op basis van bindmiddel	Hecht
Hoeveelheid (oppervlakte - aantal)	<ul style="list-style-type: none">• 15,00 m² - 1 stuk
Totale oppervlakte	15,00 m ²
Eenvoudig bereikbaar	Ja
Bevestigingswijze	<ul style="list-style-type: none">• Geschroefd
Identificatiemethode	Een monstername door de asbestdeskundige met laboanalyse door een asbestlabo.
Destructieve handeling voor identificatie	Nee

Verwijderen

- Zorg voor een veilig beheer. Vermijd het beschadigen van het asbestmateriaal. Controleer de toestand jaarlijks op wijzigingen.
- Hemelwater dat afspoelt van asbestcement daken of gevels kan asbestdeeltjes bevatten. Gebruik het enkel voor gesloten circuits (bv. spoelen toiletten). Reinig na het vervangen van het dak of de gevel de dakgoten en regenwaterput of -ton om asbesthoudend sediment of slib te verwijderen

- Eenvoudige handelingen: mag via doe-het-zelf of door werknemer(s) met opleidingsattest eenvoudige handelingen
Eenvoudige handelingen: mag via doe-het-zelf of door werknemer(s) met opleidingsattest eenvoudige handelingen

Deze toepassing kan door een aannemer die over een opleidingsattest eenvoudige handelingen beschikt of door een particulier (doe-het-zelf), verwijderd worden indien er geen verhoogd risico op vrijgave van asbestvezels (max. concentratie 0,01 vezels/cm³ - CODEX Art. VI.3-54) ontstaat en de toepassing voorafgaand wordt gefixeerd/bevochtigd; de individuele elementen zonder machinale werktuigen (boormachine, slijpschijf, hogedrukreiniger,...) en zonder breken of gooien een voor een losgemaakt worden; en ten slotte

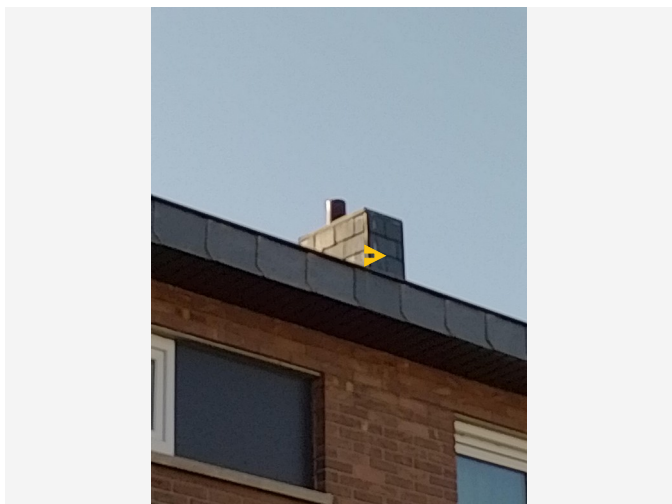
Situeringfoto

Tijdelijke beperking

Reden: Het te onderzoeken materiaal situeert zich hoger dan 3,50 m te rekenen vanaf een veilige ondergrond

Uitleg van de asbestdeskundige: In de schouw kunnen asbest verdachte materialen aanwezig zijn. Door de hoogte is het niet mogelijk om deze schouw in detail te bekijken

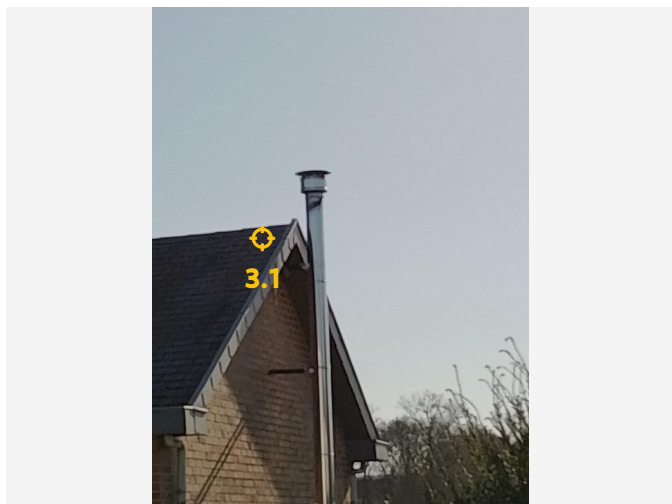
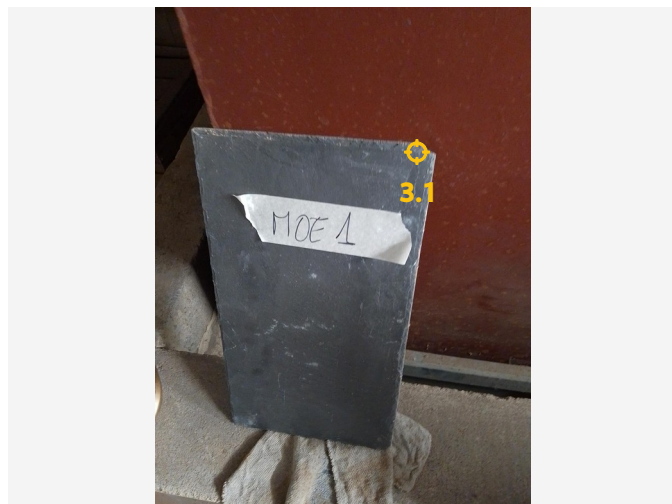
Fiche 3: dakpan(los)

Geen asbest

#	Type	Referentie	Resultaat
3.1	Puntmonster	Moe 1	Geen asbest

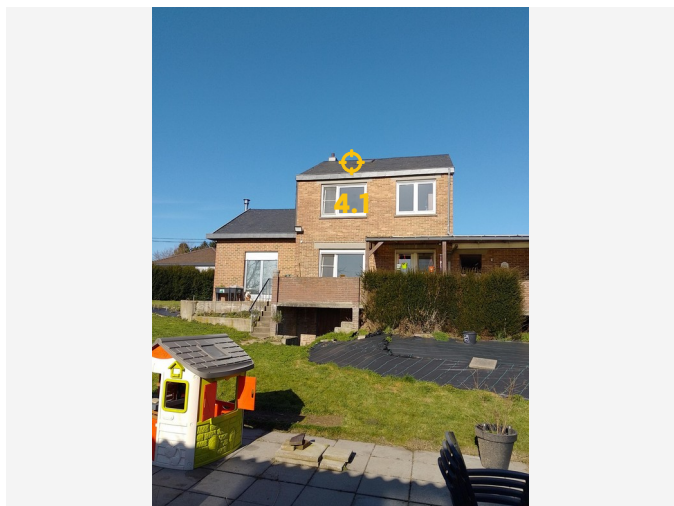
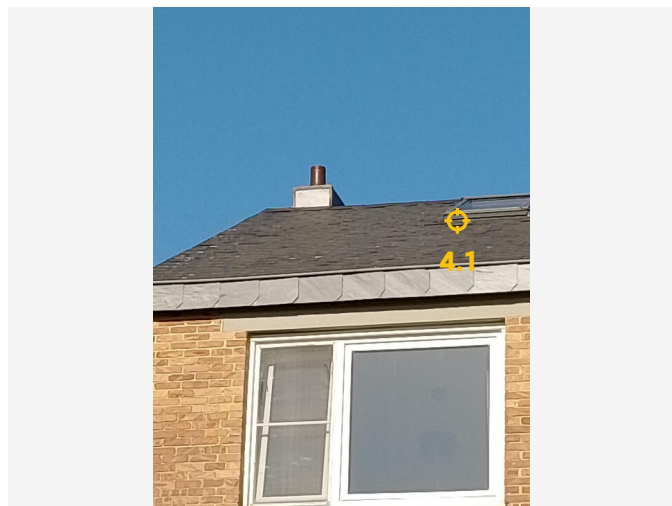
Fiche 4: dakpan(reparatie)

Geen asbest

#	Type	Referentie	Resultaat
4.1	Puntmonster	Moe 6	Geen asbest

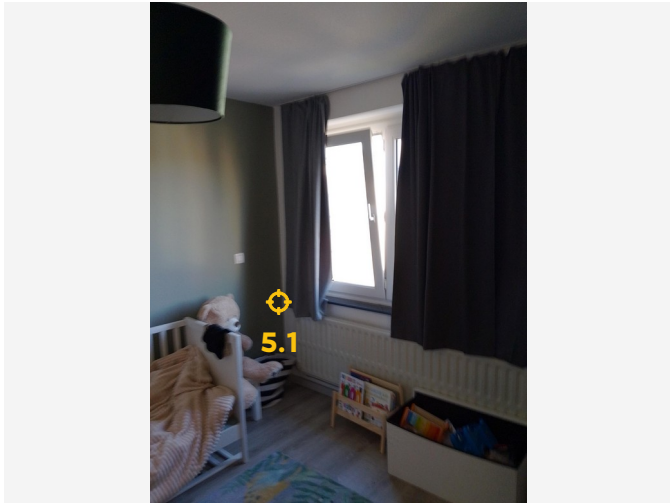
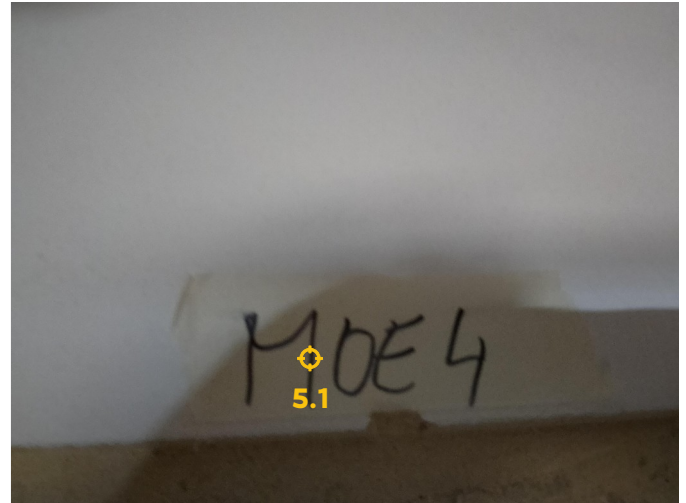
Fiche 5: pleister (wanden)

Geen asbest

#	Type	Referentie	Resultaat
5.1	Mengmonster	Moe 4	Geen asbest

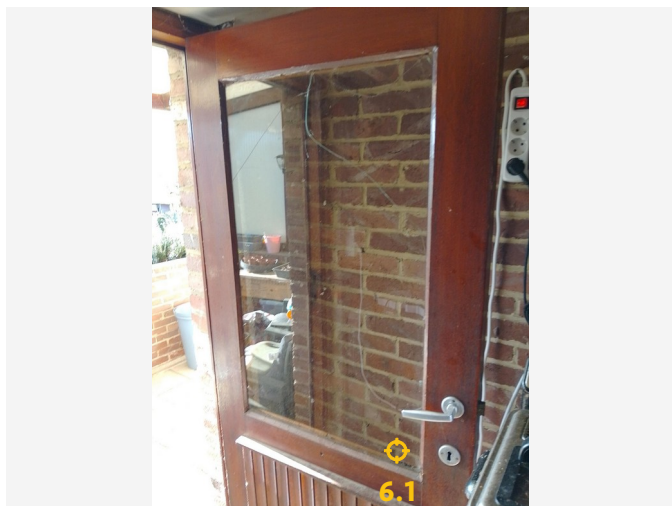
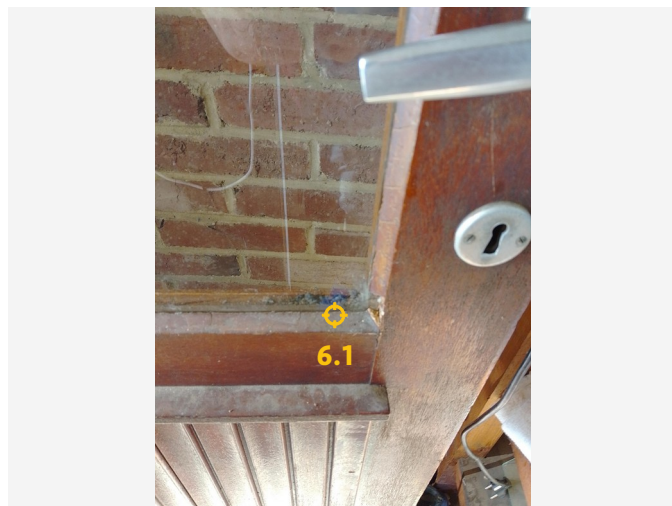
Geen asbest

#	Type	Referentie	Resultaat
6.1	Puntmonster	Moe 5	Geen asbest

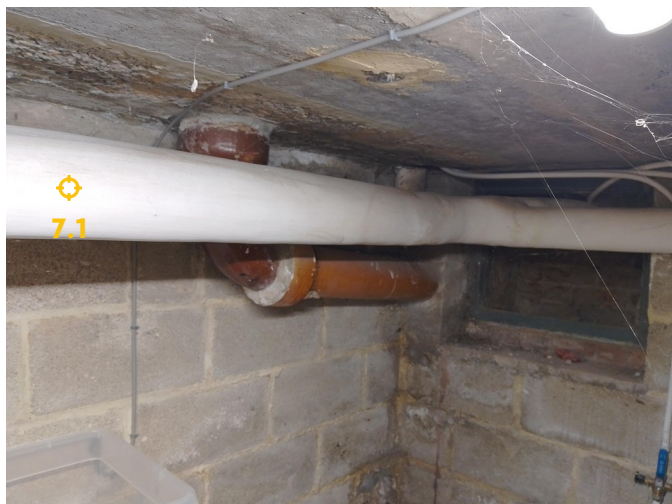
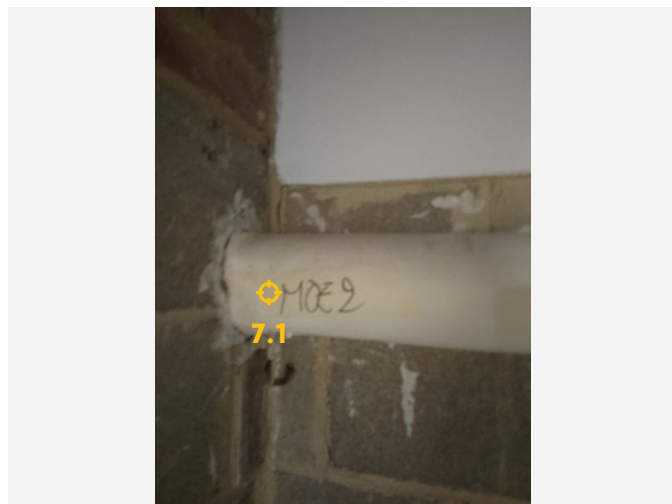
Fiche 7: leidingisolatie(recht)

Geen asbest

#	Type	Referentie	Resultaat
7.1	Mengmonster	Moe 2 leidingisolatie(rechte stukken)	Geen asbest

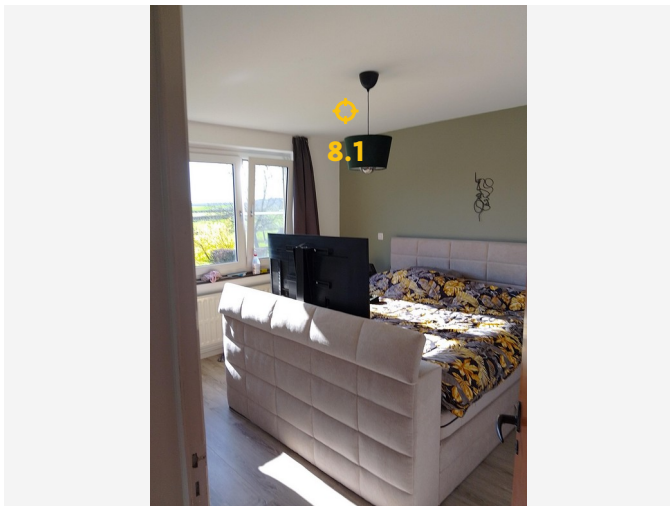
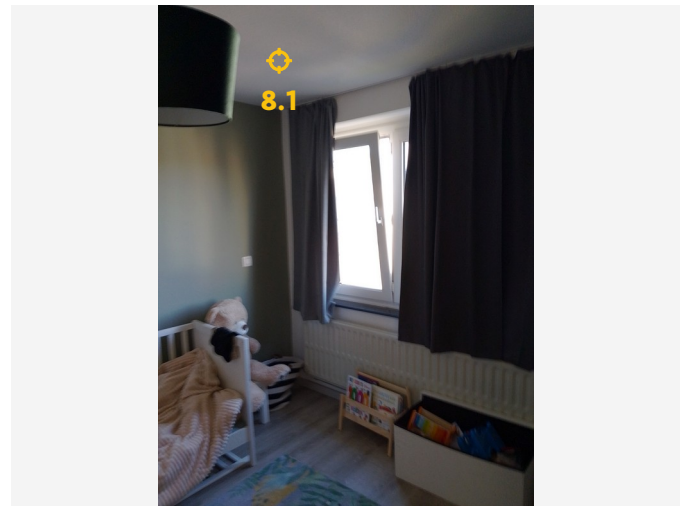
Fiche 8: pleister (plafond)

Geen asbest

#	Type	Referentie	Resultaat
8.1	Mengmonster	Moe 7	Geen asbest

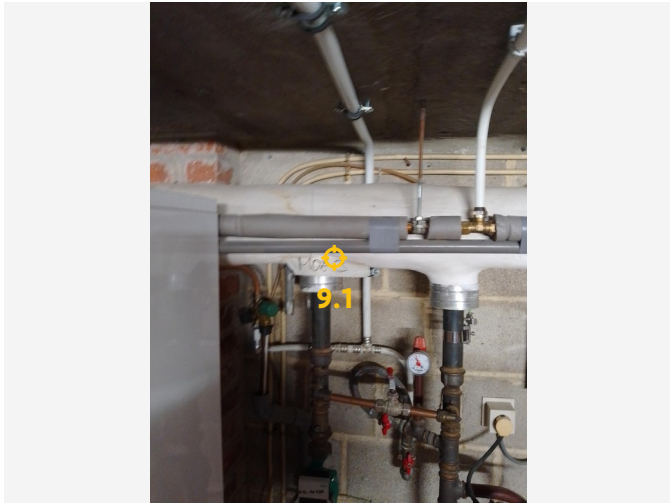
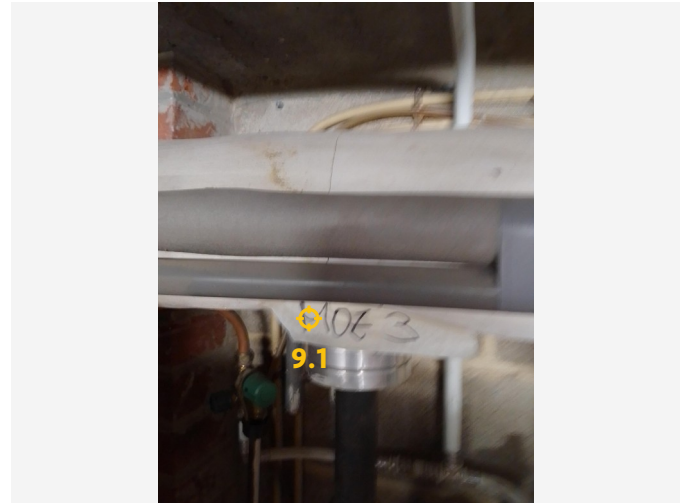
Fiche 9: leidingisolatie(bochten)

Geen asbest

#	Type	Referentie	Resultaat
9.1	Mengmonster	Moe3	Geen asbest
