Asbestinventarisatetest

Jodenstraat 38, 3770 Riemst

Attestnummer : 20230907-000391.000

Uitgegeven op : 07.09.2023

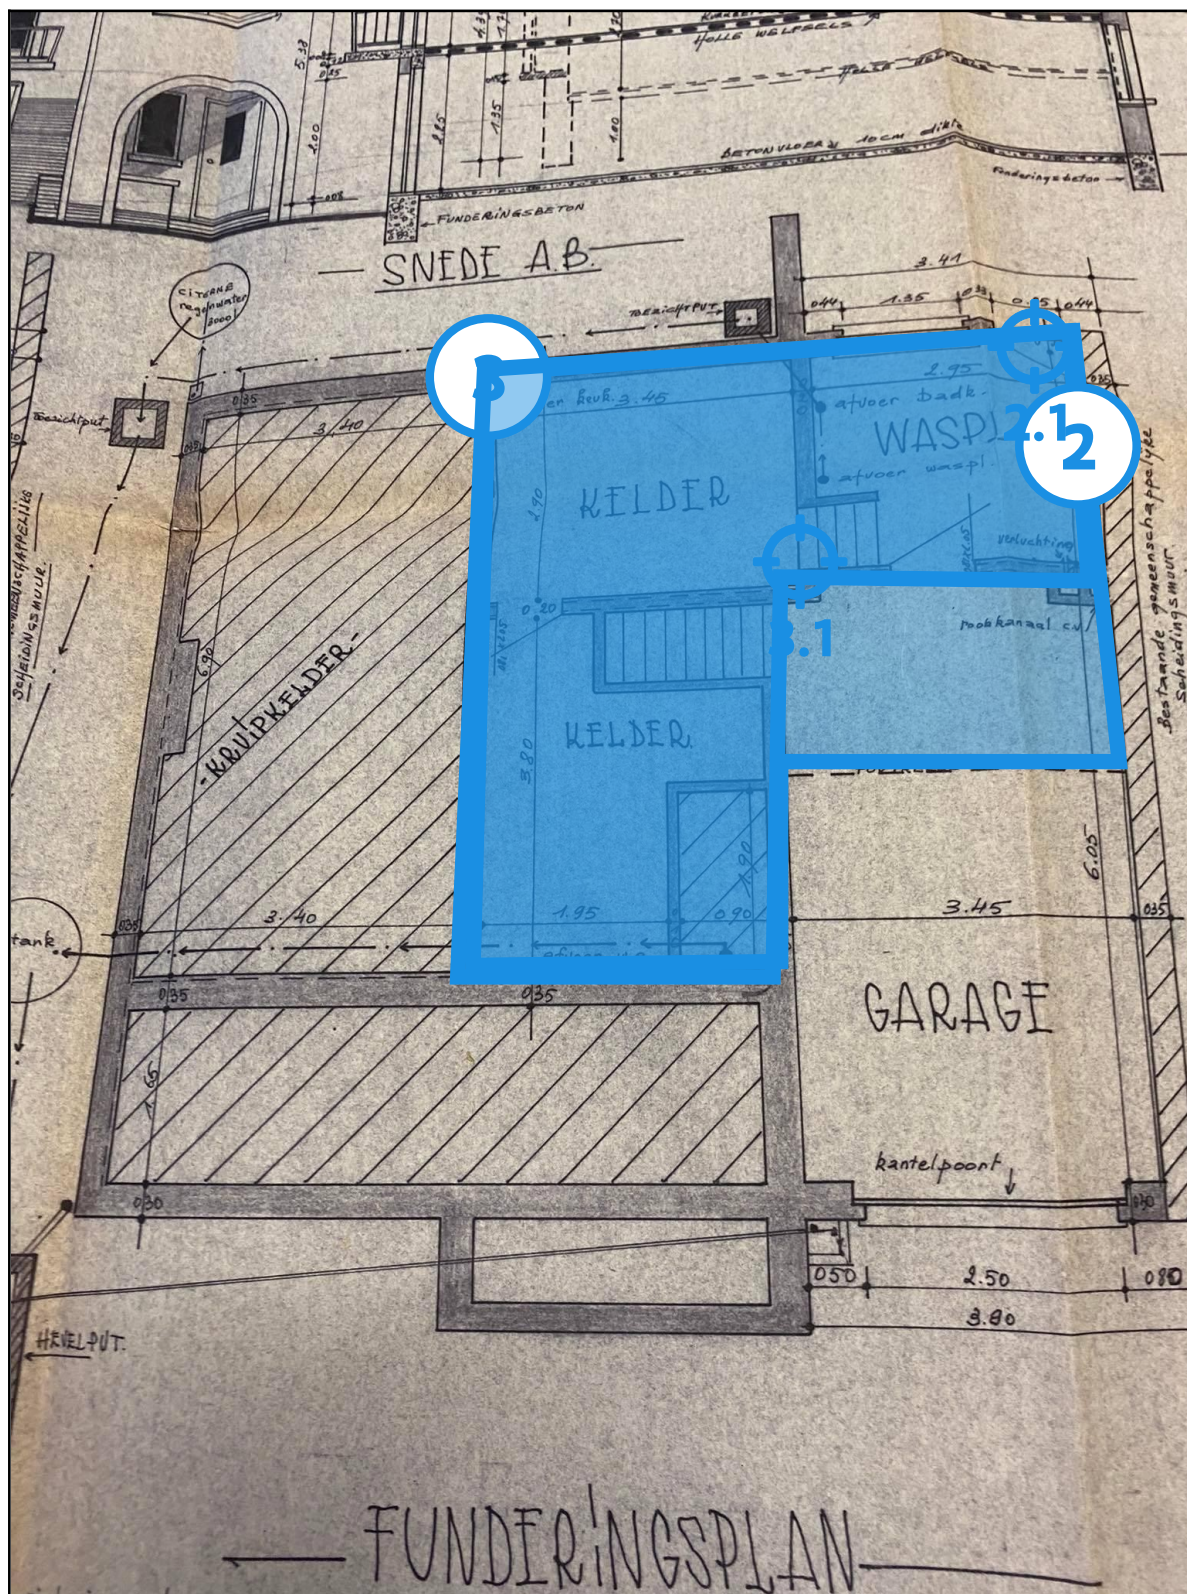
Plan 1.1: 368454994_321879693641241_7127153499157924986_n

2. pleisterwerk plafond	Geen asbest	-
2.1 Code: MM 02	Mengmonster	-
3. pleisterwerk muren	Geen asbest	-
3.1 Code: MM 01	Mengmonster	-

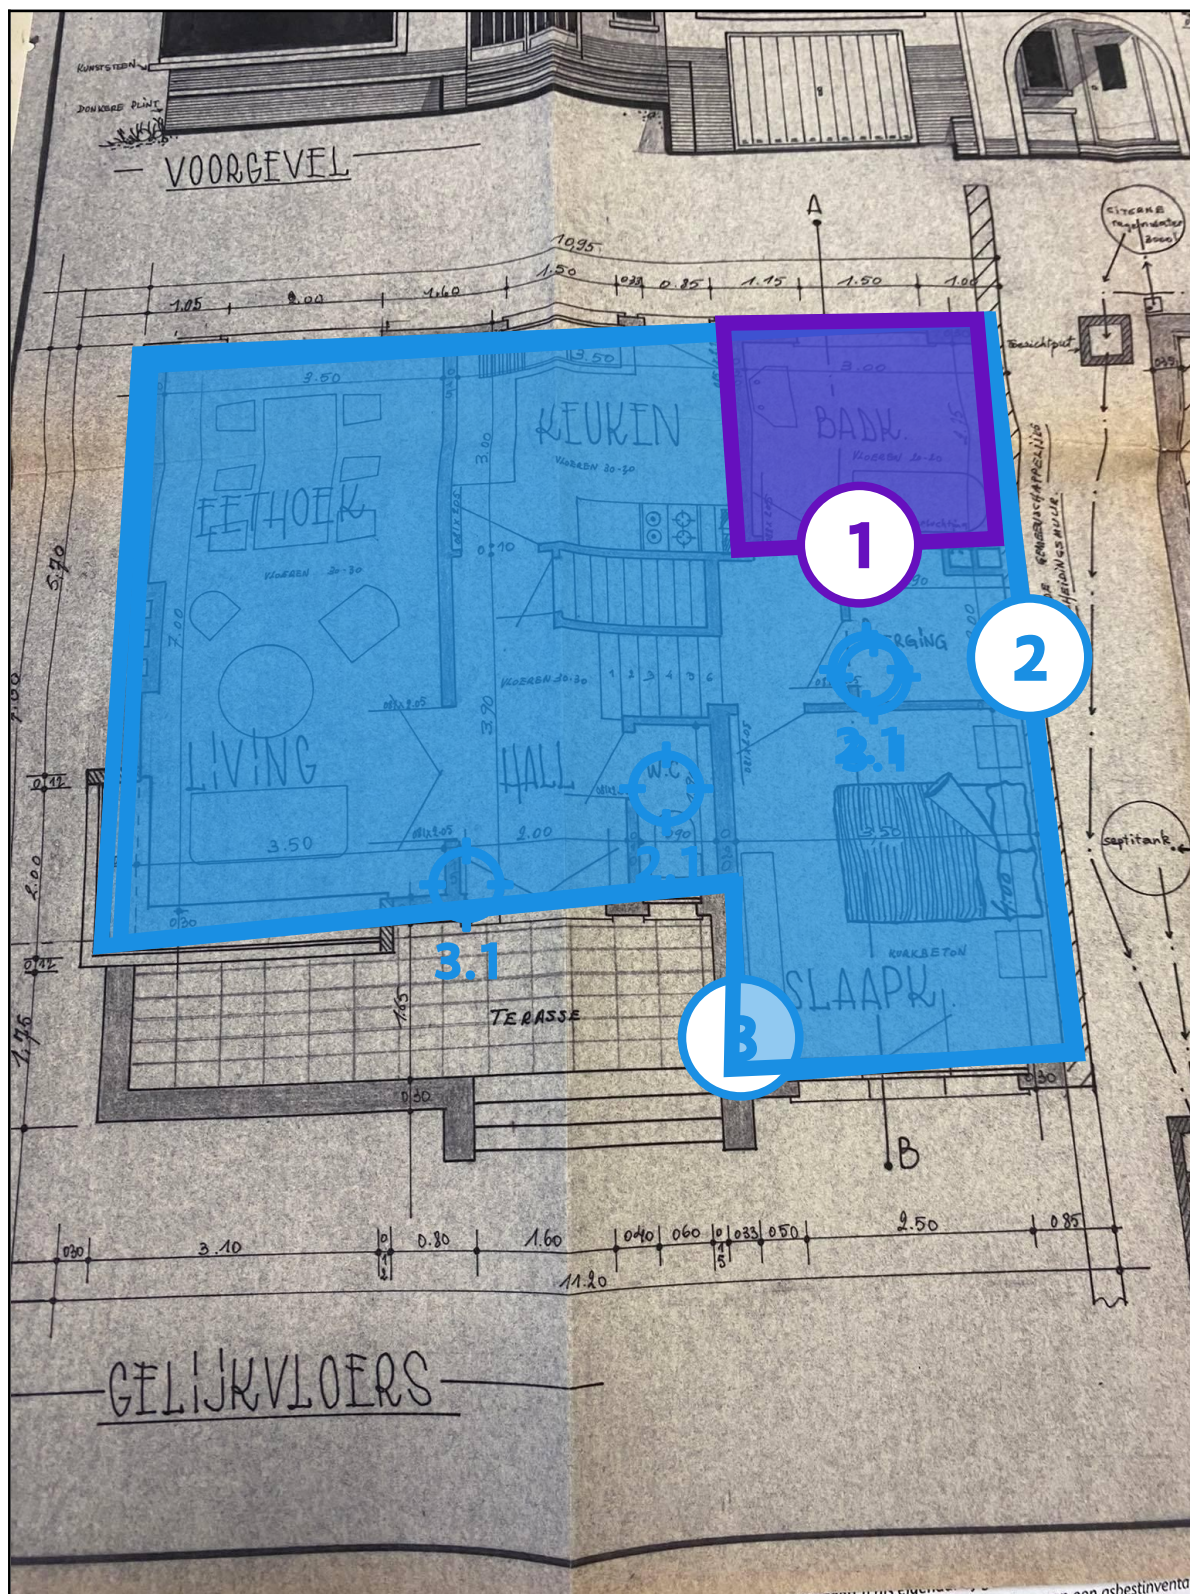
Plan 1.2: 372330824_171830609276743_5751349759332165834_n

1. vinylvloer in badkamer is asbestvrij	Advies	-
2. pleisterwerk plafond	Geen asbest	-
2.1 Code: MM 02	Mengmonster	-
3. pleisterwerk muren	Geen asbest	-
3.1 Code: MM 01	Mengmonster	-

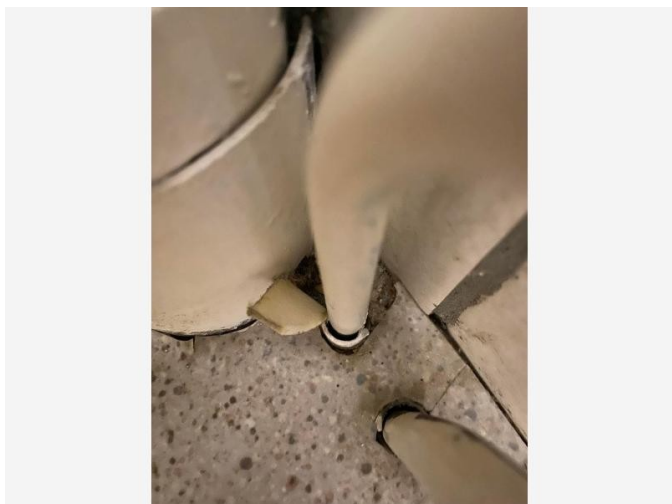
Vrije foto

Advies

Het vloerzeil in de badkamer is asbestvrij. Dit is een pvc vloer.

Identificatiemethode	Vaststelling & expertise (niet-asbestverdacht)
Primaire drager	Vloer
(Asbest)materiaal	Prefab - afwerking - Vloerzeil

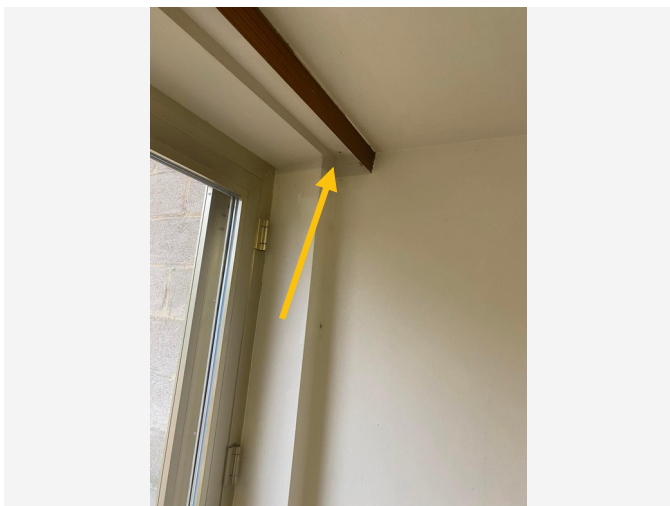
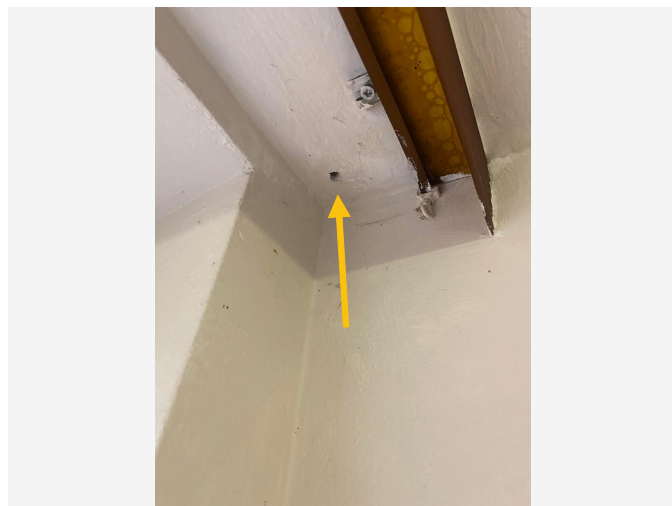
Fiche 2: pleisterwerk plafond

Conclusie

Geen asbest

#	Type	Referentie	Resultaat
2.1	Mengmonster	MM 02	Geen asbest

Bindmiddel van materiaal	Gips - kalk
Gebondenheid op basis van bindmiddel	Niet-hechtgebonden
Hoeveelheid (oppervlakte - dikte - aantal)	• 129,00 m ² - 1,00 cm - 1 stuk
Totaal volume	1,29 m ³
Identificatiemethode	Vaststelling met monstername
Destructieve handeling voor identificatie	Nee

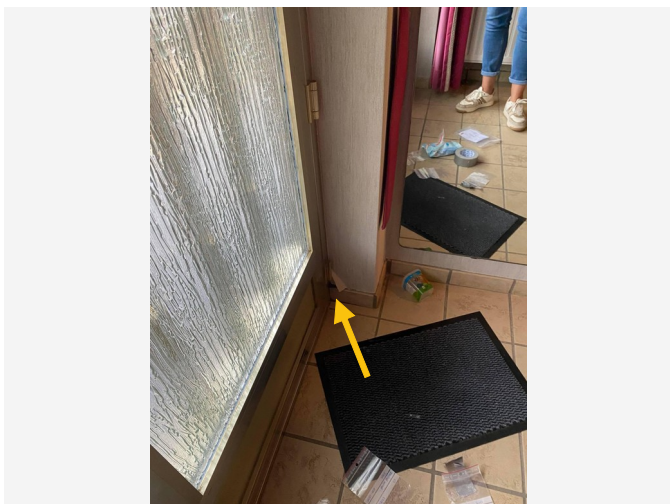
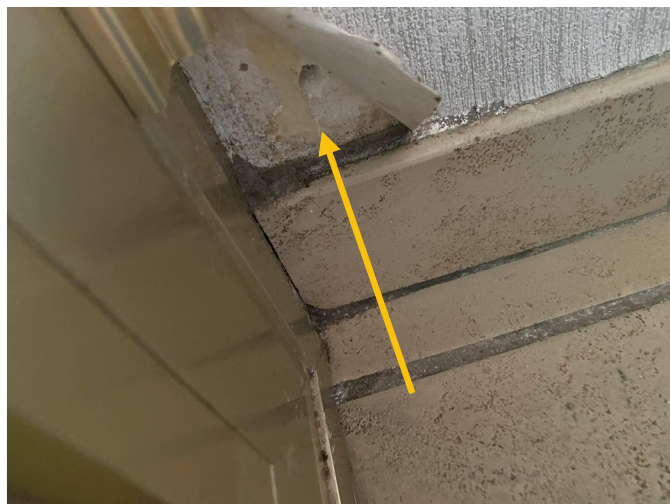
Fiche 3: pleisterwerk muren

Conclusie

Geen asbest

#	Type	Referentie	Resultaat
3.1	Mengmonster	MM 01	Geen asbest

Bindmiddel van materiaal	Gips - kalk
Gebondenheid op basis van bindmiddel	Niet-hechtgebonden
Hoeveelheid (oppervlakte - dikte - aantal)	• 344,00 m ² - 1,00 cm - 1 stuk
Totaal volume	3,44 m ³
Identificatiemethode	Vaststelling met monstername
Destructieve handeling voor identificatie	Nee
