# Asbestinventarisatetest

Krijtstraat 21, 3770 Riemst

Attestnummer : 20260419-000131.000

Uitgegeven op : 19.04.2026

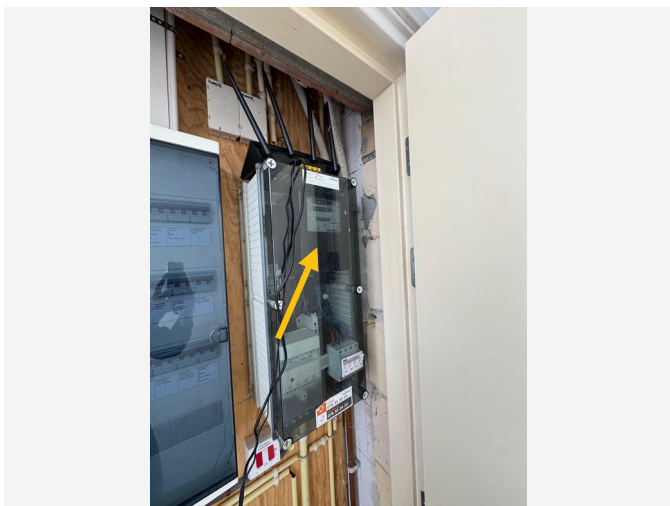
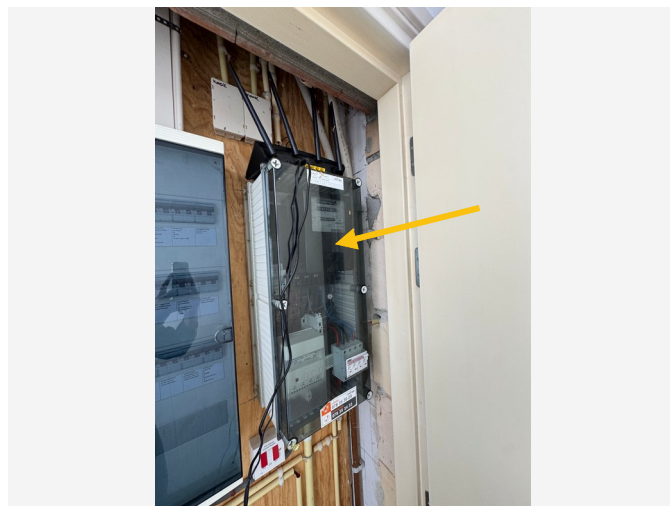
elektrische meter (bakeliet), geen eigendom van de woning.  
dient door netbeheerder vervangen te worden.

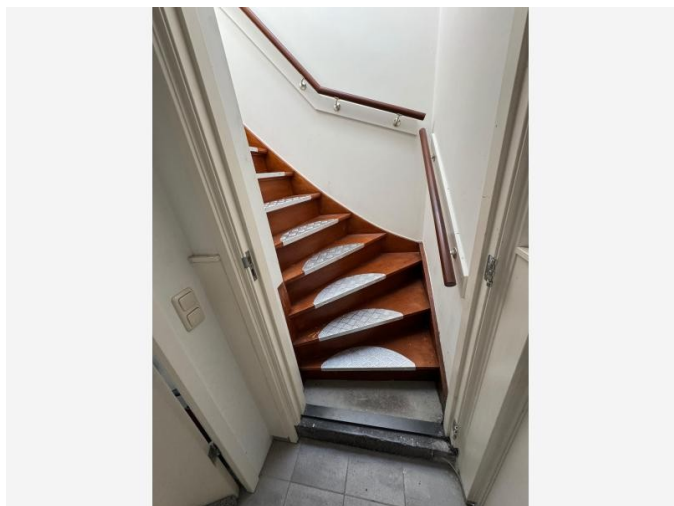
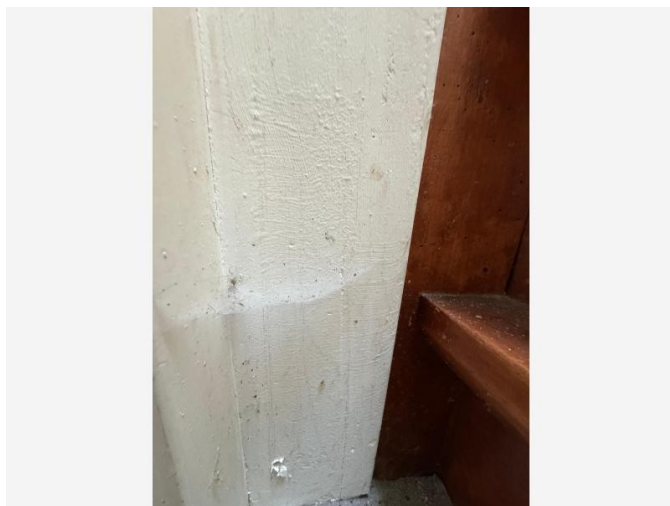
Geen asbest

#	Type	Referentie	Resultaat
2.1	Mengmonster	P1	Geen asbest

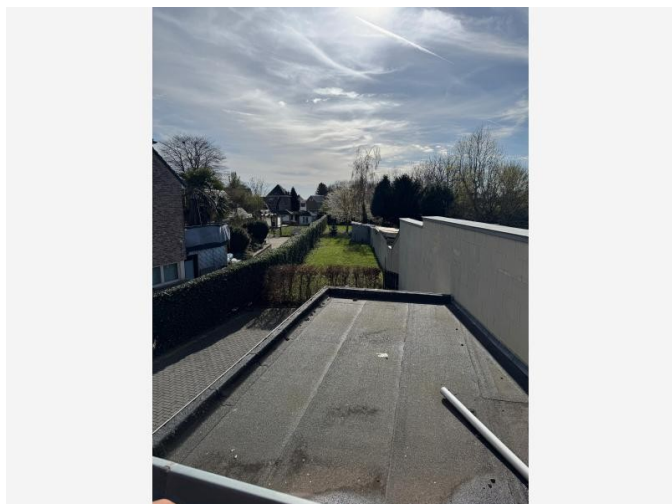
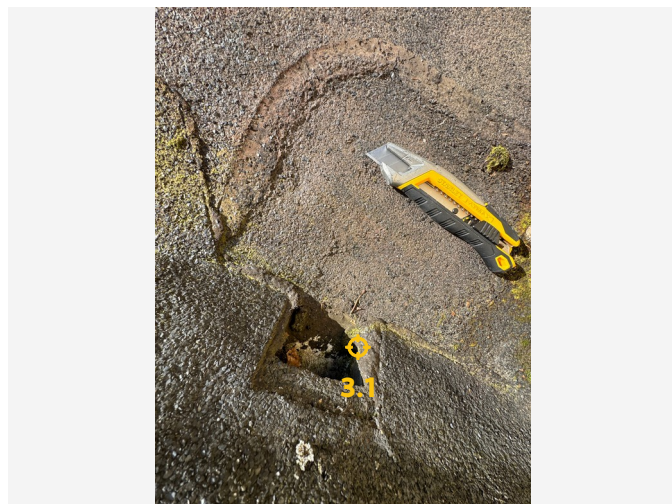
Geen asbest

#	Type	Referentie	Resultaat
3.1	Puntmonster	R	Geen asbest
