Asbestinventarisatetest

Mergelstraat 14, 3770 Riemst

Attestnummer : 20240605-000113.000

Uitgegeven op : 05.06.2024

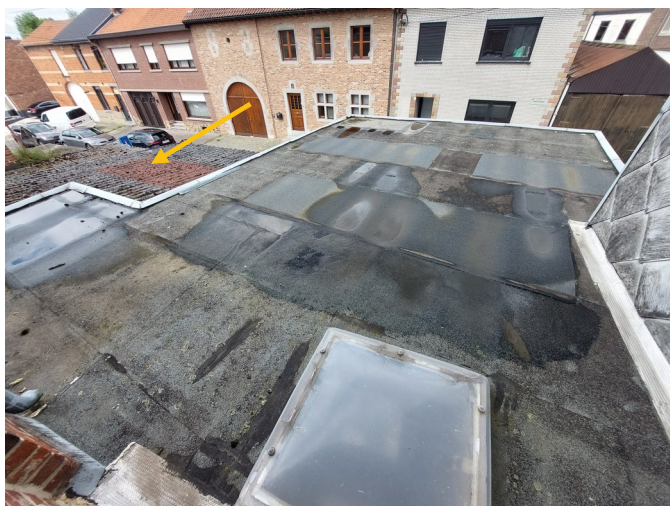
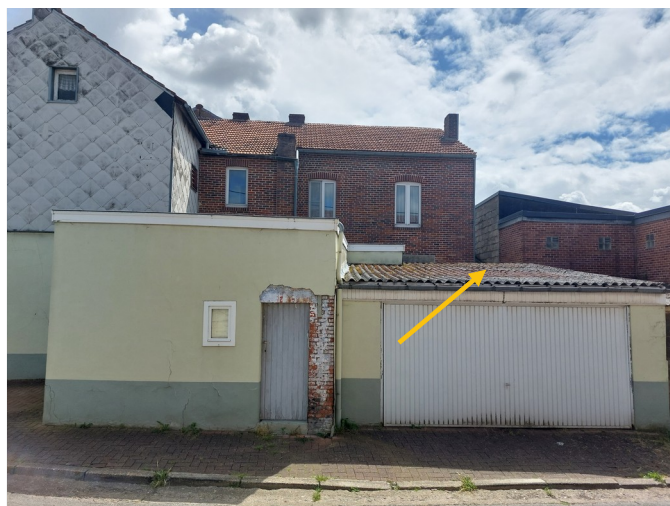
Het asbestmateriaal valt onder de mijlpaal van 2034.

Verwijderen

Eindbeoordeling materiaalrisico	Zeer laag materiaalrisico en/of zeer lage kans op vezelvrijgave
---------------------------------	---

Gebondenheid	Categorie 1: hechtgebonden in oorsprong
Asbestsoort (vezeltype)	Alleen chrysotiel
Asbestconcentratie	Laag (< 50%)
Afschermingsgraad van het gehele materiaal	Stootvaste afscherming of omkasting
Toestand van het materiaal	Licht beschadigd, licht verweerd. Intact materiaal type Pical – asbestboard of categorie III 'gebondenheid'

Beschrijving	Golfplaten
Omgeving	Grenst aan binnen- en buitenlucht
Primaire drager	Schuin dak
Asbestmateriaal	Dak- en gevelbekleding - Golfplaat

Bindmiddel van asbestmateriaal	Cement
Gebondenheid op basis van bindmiddel	Hecht
Hoeveelheid (oppervlakte - aantal)	<ul style="list-style-type: none">• 40,00 m² - 1 stuk
Totale oppervlakte	40,00 m ²
Eenvoudig bereikbaar	Ja
Bevestigingswijze	<ul style="list-style-type: none">• Geschroefd
Identificatiemethode	Vaststelling zonder monstername
Destructieve handeling voor identificatie	Nee

- Zorg voor een veilig beheer. Vermijd het beschadigen van het asbestmateriaal. Controleer de toestand jaarlijks op wijzigingen.
- Verwijder dit asbestmateriaal zo snel mogelijk. Volg de toestand goed op.
- Hemelwater dat afspoelt van asbestcement daken of gevels kan asbestdeeltjes bevatten. Gebruik het enkel voor gesloten circuits (bv. spoelen toiletten). Reinig na het vervangen van het dak of de gevel de dakgoten en regenwaterput of -ton om asbesthoudend sediment of slib te verwijderen

- Eenvoudige handelingen: mag via doe-het-zelf of door werknemer(s) met opleidingsattest eenvoudige handelingen
Mits de juiste persoonlijke bescherming mag deze asbesttoepassing zelf verwijderd worden.

Eenvoudige handelingen: mag via doe-het-zelf of door werknemer(s) met opleidingsattest eenvoudige handelingen Verwijder dit materiaal bij renovatie.

Gebruik FFP3-mondmasker, handschoenen, overal.

Materiaal niet gooien of breken.

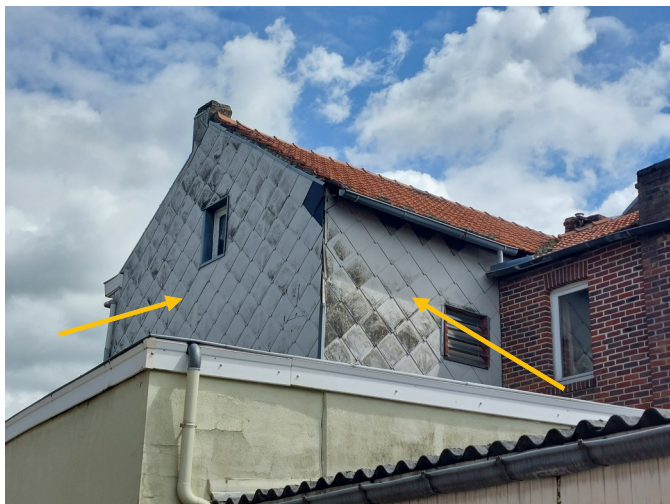
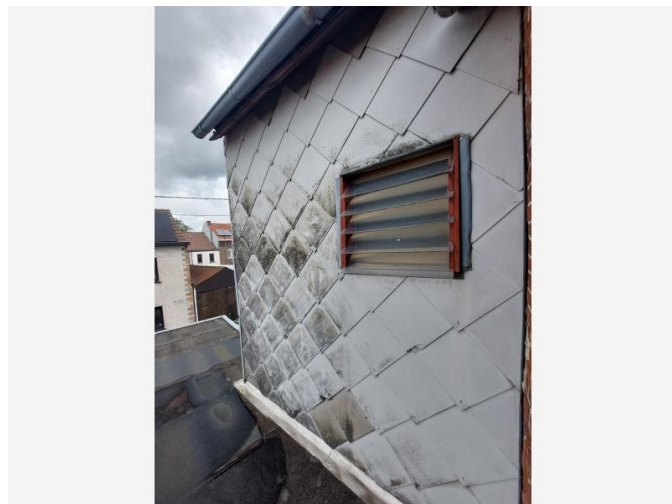
Het asbestmateriaal valt onder de mijlpaal van 2034.

Verwijderen

Eindbeoordeling materiaalrisico	Zeer laag materiaalrisico en/of zeer lage kans op vezelvrijgave
---------------------------------	---

Gebondenheid	Categorie 1: hechtgebonden in oorsprong
Asbestsoort (vezeltype)	Alleen chrysotiel
Asbestconcentratie	Laag (< 50%)
Afschermingsgraad van het gehele materiaal	Stootvaste afscherming of omkasting
Toestand van het materiaal	Matig beschadigd, matig verweerd

Beschrijving	Gevelbekleding asbestleien
Omgeving	Buiten
Primaire drager	Wand buitenschil
Asbestmateriaal	Dak- en gevelbekleding - Lei, shingle
Bindmiddel van asbestmateriaal	Cement
Gebondenheid op basis van bindmiddel	Hecht

Hoeveelheid (oppervlakte - aantal)	• 35,00 m ² - 1 stuk
Totale oppervlakte	35,00 m ²
Eenvoudig bereikbaar	Ja
Bevestigingswijze	• Genageld, geniet
Identificatiemethode	Vaststelling zonder monstername
Destructieve handeling voor identificatie	Nee

- Zorg voor een veilig beheer. Vermijd het beschadigen van het asbestmateriaal. Controleer de toestand jaarlijks op wijzigingen.
- Verwijder dit asbestmateriaal zo snel mogelijk. Volg de toestand goed op.

- Eenvoudige handelingen: mag via doe-het-zelf of door werknemer(s) met opleidingsattest eenvoudige handelingen
Mits de juiste persoonlijke bescherming mag deze asbesttoepassing zelf verwijderd worden.

Eenvoudige handelingen: mag via doe-het-zelf of door werknemer(s) met opleidingsattest eenvoudige handelingen Verwijder dit materiaal bij renovatie.

Gebruik FFP3-mondmasker, handschoenen, overal.

Materiaal niet gooien of breken.

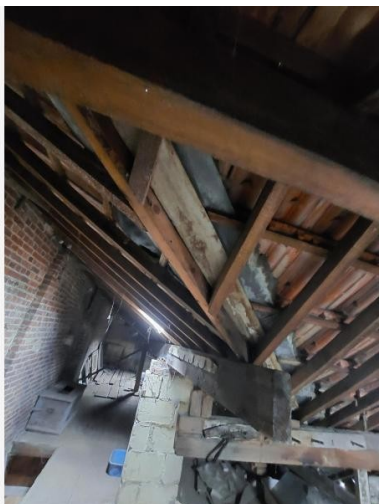
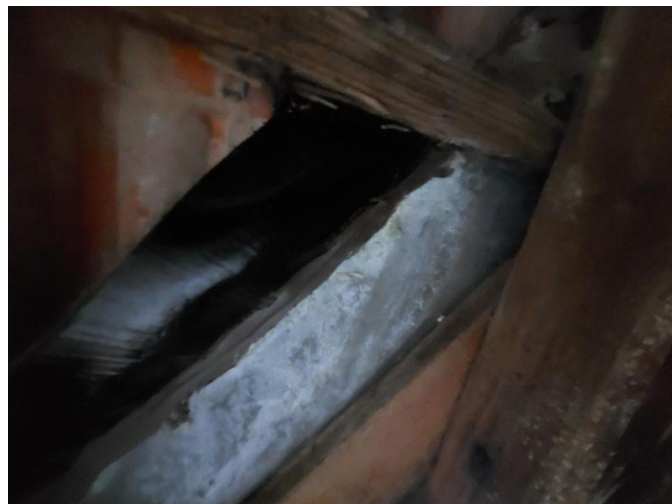
Het asbestmateriaal valt onder de mijlpaal van 2040.

Zorgvuldig beheren

Eindbeoordeling materiaalrisico	Zeer laag materiaalrisico en/of zeer lage kans op vezelvrijgave
---------------------------------	---

Gebondenheid	Categorie 1: hechtgebonden in oorsprong
Asbestsoort (vezeltype)	Alleen chrysotiel
Asbestconcentratie	Laag (< 50%)
Afschermingsgraad van het gehele materiaal	Stootvaste afscherming of omkasting
Toestand van het materiaal	Licht beschadigd, licht verweerd. Intact materiaal type Pical – asbestboard of categorie III 'gebondenheid'

Beschrijving	Menuiserie onderdak hoekafwerking
Omgeving	Binnen
Primaire drager	Schuin dak
Asbestmateriaal	Plaat, paneel, tablet - Type Menuiserie
Bindmiddel van asbestmateriaal	Cement
Gebondenheid op basis van bindmiddel	Hecht

Hoeveelheid (oppervlakte - dikte - aantal)	• 3,00 m ² - 0,40 cm - 1 stuk
Totaal volume	0,012 m ³
Eenvoudig bereikbaar	Ja
Bevestigingswijze	• Genageld, geniet
Identificatiemethode	Vaststelling zonder monstername
Destructieve handeling voor identificatie	Nee

- Zorg voor een veilig beheer. Vermijd het beschadigen van het asbestmateriaal. Controleer de toestand jaarlijks op wijzigingen.
- Verwijder dit asbestmateriaal zo snel mogelijk. Volg de toestand goed op.

- Eenvoudige handelingen: mag via doe-het-zelf of door werknemer(s) met opleidingsattest eenvoudige handelingen
Mits de juiste persoonlijke bescherming mag deze asbesttoepassing zelf verwijderd worden.

Eenvoudige handelingen: mag via doe-het-zelf of door werknemer(s) met opleidingsattest eenvoudige handelingen Verwijder dit materiaal bij renovatie.

Gebruik FFP3-mondmasker, handschoenen, overal.

Materiaal niet gooien of breken.

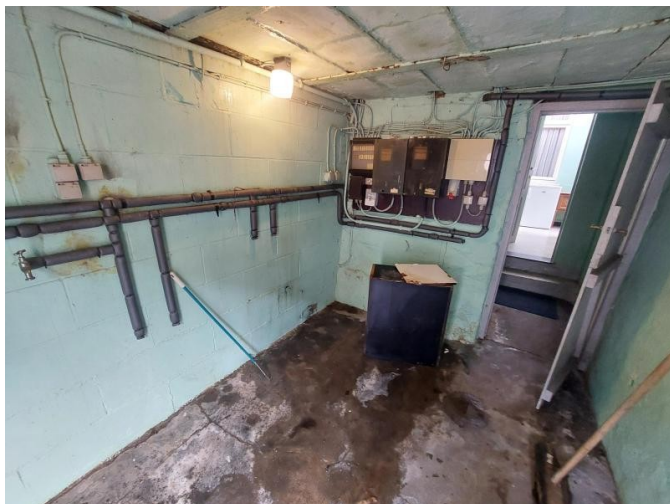
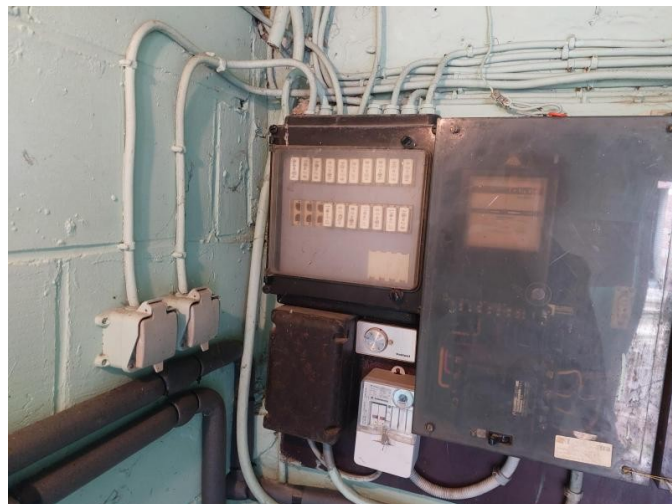
Het asbestmateriaal valt onder de mijlpaal van 2040.

Zorgvuldig beheren

Eindbeoordeling materiaalrisico	Zeer laag materiaalrisico en/of zeer lage kans op vezelvrijgave
---------------------------------	---

Gebondenheid	Categorie 1: hechtgebonden in oorsprong
Asbestsoort (vezeltype)	Crocidoliet aanwezig
Asbestconcentratie	Laag (< 50%)
Afschermingsgraad van het gehele materiaal	Stootvaste afscherming of omkasting
Toestand van het materiaal	Onbeschadigd, niet verweerd

Beschrijving	Bakeliet materiaal
Omgeving	Binnen
Primaire drager	Binnenwand
Asbestmateriaal	Plaat, paneel, tablet - Type Bakeliet
Bindmiddel van asbestmateriaal	Kunststof of -hars
Gebondenheid op basis van bindmiddel	Hecht

Hoeveelheid (oppervlakte - dikte - aantal)	<ul style="list-style-type: none">• 0,02 m² - 1,00 cm - 1 stuk
Totaal volume	< 0,001 m ³
Eenvoudig bereikbaar	Ja
Bevestigingswijze	<ul style="list-style-type: none">• Geschroefd
Identificatiemethode	Vaststelling zonder monstername
Destructieve handeling voor identificatie	Nee

- Zorg voor een veilig beheer. Vermijd het beschadigen van het asbestmateriaal. Controleer de toestand jaarlijks op wijzigingen.
- Verwijder dit asbestmateriaal zo snel mogelijk. Volg de toestand goed op.

- Eenvoudige handelingen: mag via doe-het-zelf of door werknemer(s) met opleidingsattest eenvoudige handelingen
Mits de juiste persoonlijke bescherming mag deze asbesttoepassing zelf verwijderd worden.

Eenvoudige handelingen: mag via doe-het-zelf of door werknemer(s) met opleidingsattest eenvoudige handelingen Verwijder dit materiaal bij renovatie.

Gebruik FFP3-mondmasker, handschoenen, overal.

Materiaal niet gooien of breken.

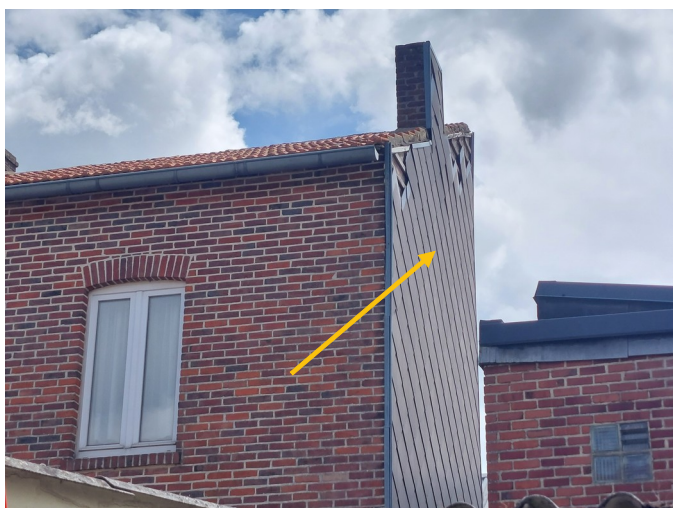
Situeringfoto

Permanente beperking

Reden: Het te onderzoeken materiaal situeert zich hoger dan 3,50 m te rekenen vanaf een veilige ondergrond

Uitleg van de asbestdeskundige: Omwille van de wetsijswet is het niet mogelijk om deze gevelbekleding in leien van dichtbij te onderzoeken.

De leien zijn mogelijk asbesthoudend

(Asbest)materiaal	Dak- en gevelbekleding - Lei, shingle
Karakterisatie	Asbest (verdacht)
Primaire drager	Wand buitenschil

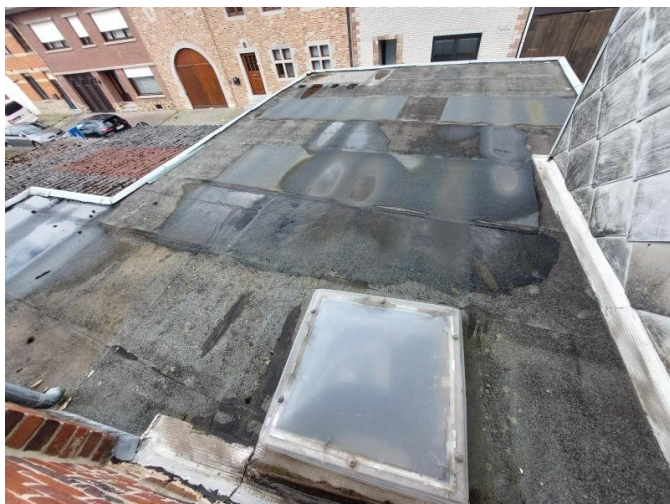
Situeringfoto

Permanente beperking

Reden: Er is geen volledige risicobeoordeling mogelijk

Uitleg van de asbestdeskundige: Geen staalname mogelijk omwille van kans op lekkage

De roofing of eventuele, onderliggende lagen zijn mogelijks asbesthoudend

(Asbest)materiaal	Dak- en gevelbekleding - Roofing
Karakterisatie	Asbest (verdacht)
Primaire drager	Plat dak

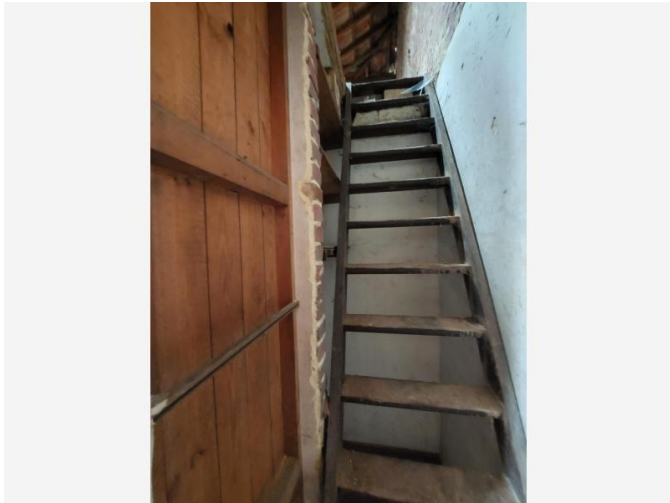
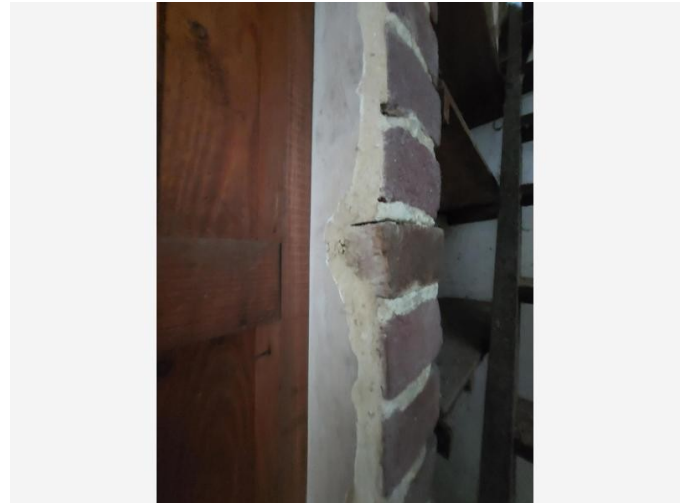
Geen asbest

#	Type	Referentie	Resultaat
7.1	Mengmonster	1.20271	Geen asbest

Beschrijving	Pleisterwerk muren
Omgeving	Binnen
Primaire drager	Binnenwand

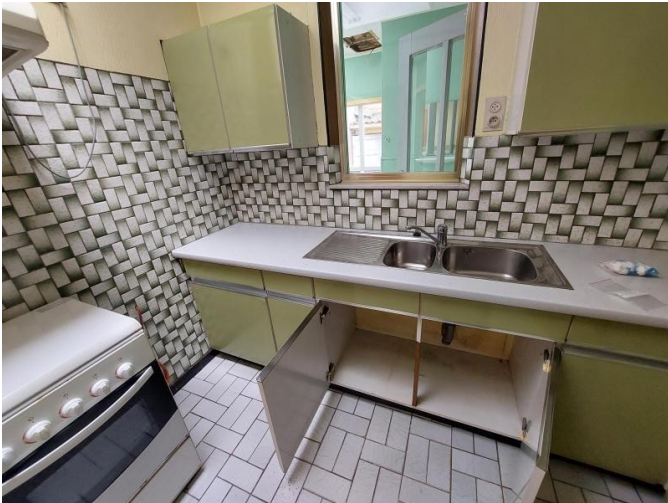
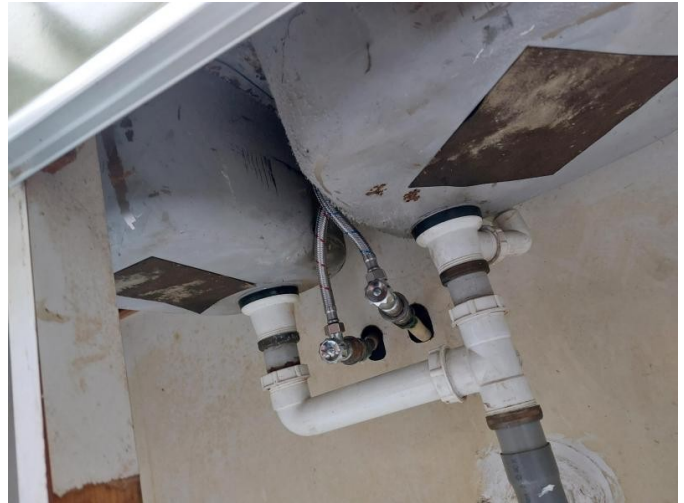
Fiche 8: Ontdreuningsmat gootsteen

Geen asbest

#	Type	Referentie	Resultaat
8.1	Puntmonster	1.20272	Geen asbest

Beschrijving	Ontdreuningsmat gootsteen
Omgeving	Binnen
Primaire drager	Sanitaire infrastructuur en uitrusting (toe- en afvoer)
Bindmiddel van materiaal	Bitumen (roofing, teer, asfalt)

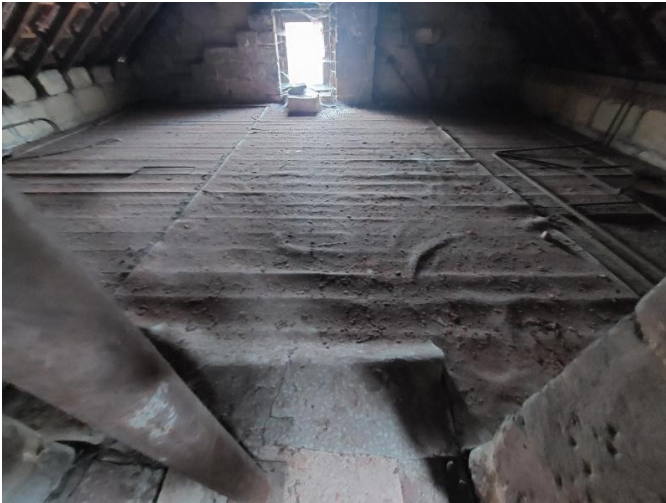
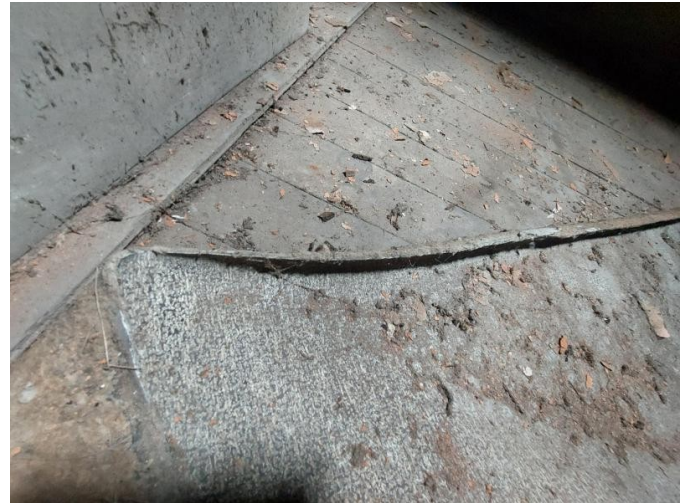
Fiche 9: Vloerzeil zolder

Geen asbest

#	Type	Referentie	Resultaat
9.1	Puntmonster	1.20270	Geen asbest

Beschrijving	Vloerzeil zolder
Omgeving	Binnen
Primaire drager	Vloer
Bindmiddel van materiaal	Karton - papier - viltachtig

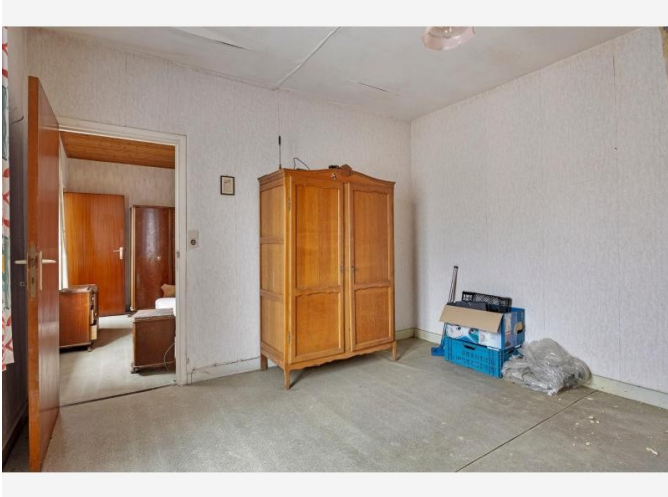
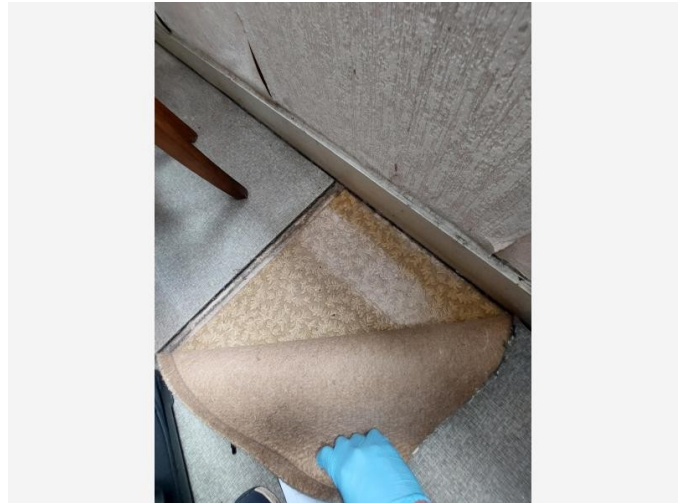
Fiche 10: Vloerzeil eerste verdieping

Geen asbest

#	Type	Referentie	Resultaat
10.1	Puntmonster	1.20269	Geen asbest

Beschrijving	Vloerzeil eerste verdieping
Omgeving	Binnen
Primaire drager	Vloer
Bindmiddel van materiaal	Karton - papier - viltachtig

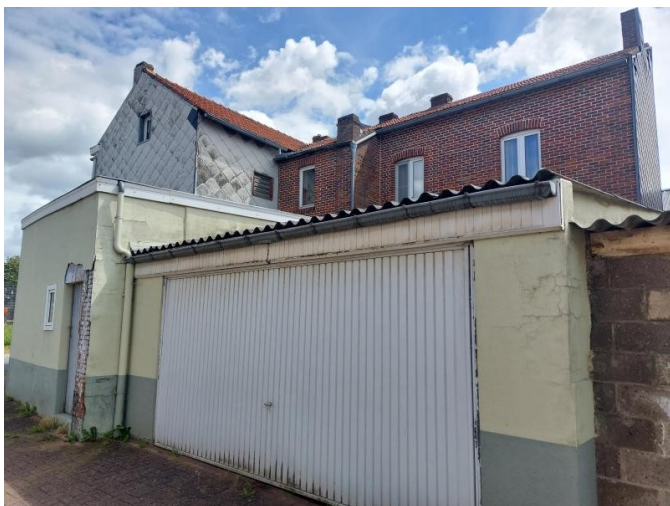
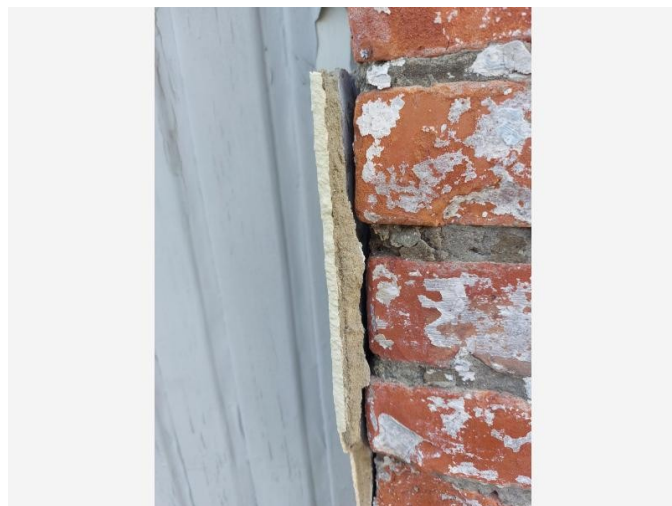
Fiche 11: Gevelbepleistering

Geen asbest

#	Type	Referentie	Resultaat
11.1	Mengmonster	1.20273	Geen asbest

Beschrijving	Gevelbepleistering
Omgeving	Buiten
Primaire drager	Wand buitenschil
Bindmiddel van materiaal	Gips - kalk

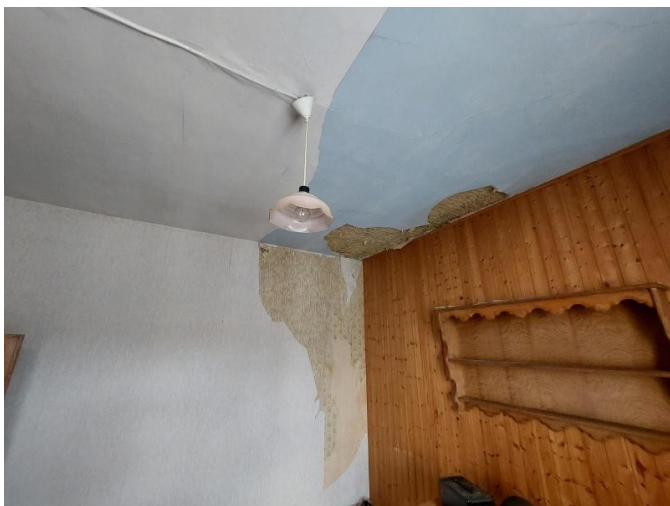
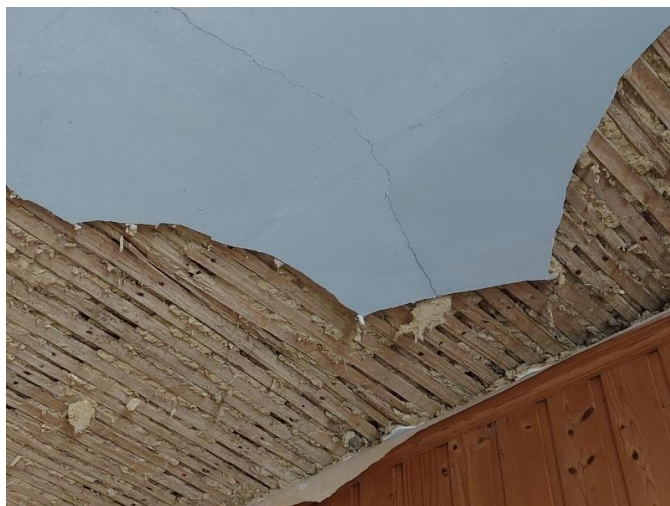
Fiche 12: Pleisterwerk plafond

Geen asbest

#	Type	Referentie	Resultaat
12.1	Mengmonster	1.20268	Geen asbest

Beschrijving	Pleisterwerk plafond
Omgeving	Binnen
Primaire drager	Plafond
