# Asbestinventarisatetest

Knap 14, 3790 Voeren

Attestnummer : 20260514-000134.000

Uitgegeven op : 14.05.2026

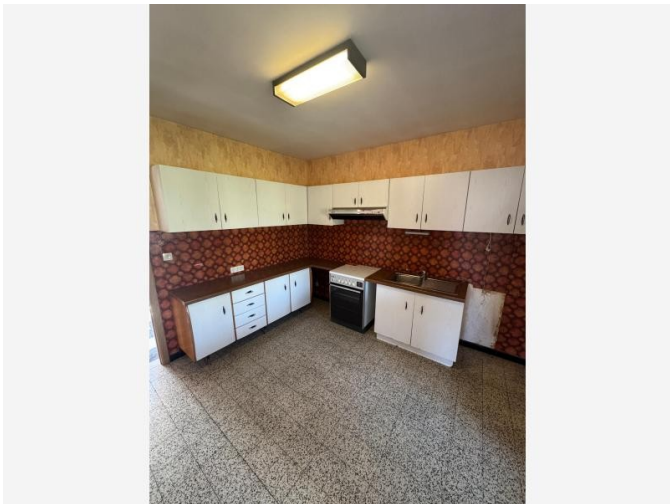
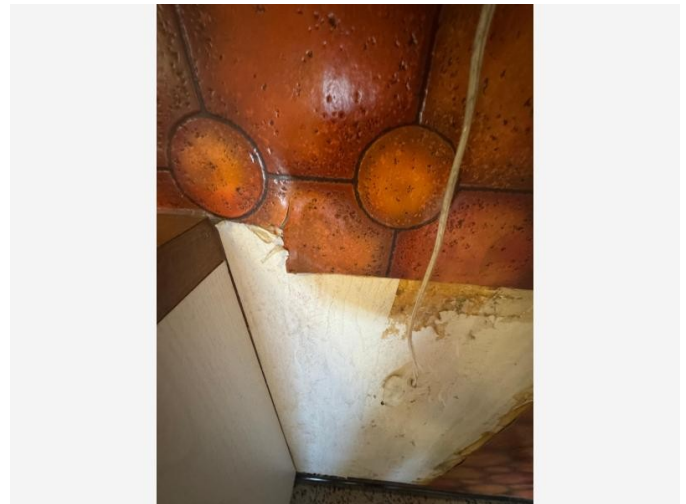
## Conclusie

Het asbestmateriaal valt onder de mijlpaal van 2034.

| Eindbeoordeling materiaalrisico | Verhoogd materiaalrisico en/of verhoogde kans op vezelvrijgave |

| Gebondenheid | Categorie 2: niet-hechtgebonden met matrix |
| Asbestsoort (vezeltype) | Alleen chrysotiel aanwezig |
| Asbestconcentratie | Hoog ( $\geq 50\%$ ) |
| Afschermingsgraad van het gehele materiaal | Geheel of deels vrij aan de binnenlucht, maar geen contact met binnenluchtstromen |
| Toestand van het materiaal | Licht beschadigd, licht verweerd. Intacte calciumsilicaatplaat of materiaal met categorie 3-gebondenheid |

| # | Type | Referentie | Resultaat |
|---|---|---|---|
| 1.1 | Puntmonster | V1 | Chrysotiel |

| Beschrijving | Vinyl wandelement |

- Verwijder dit asbestmateriaal zo snel mogelijk. Volg de toestand goed op.

- Eenvoudige handelingen: enkel door erkend asbestverwijderaar  
Gelet op de beperkte omvang, mag dit verwijderd worden door een erkende verwijderaar.

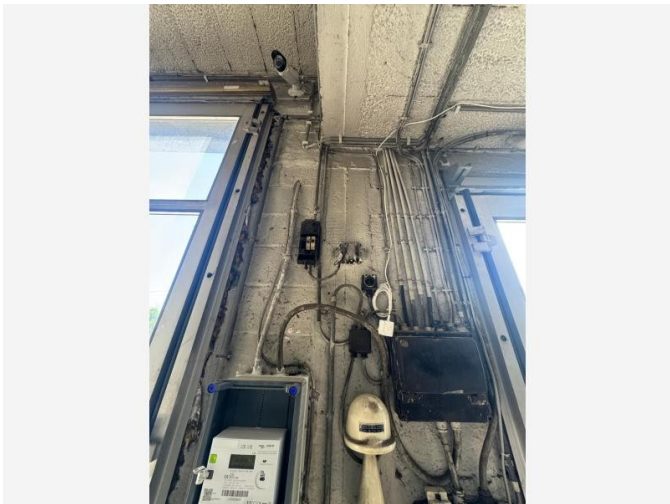
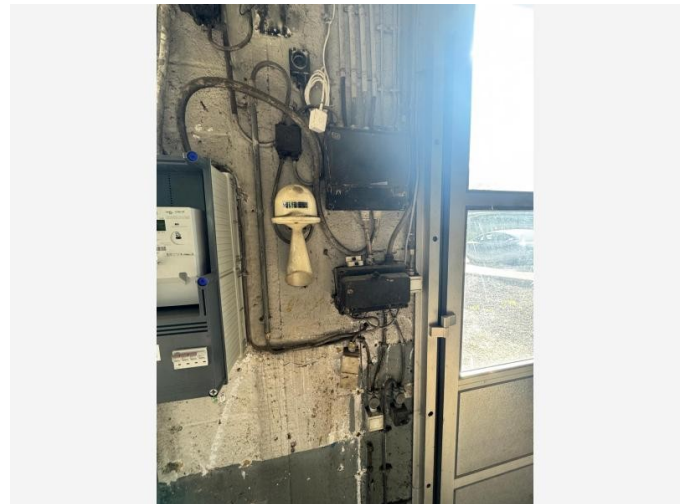
Het asbestmateriaal valt onder de mijlpaal van 2040.

| Eindbeoordeling materiaalisico | Laag materiaalisico en/of verlaagde kans op vezelvrijgave |

| Gebondenheid | Categorie 1: hechtgebonden in oorsprong |
| Asbestsoort (vezeltype) | Crocidoliet aanwezig |
| Toestand van het materiaal | Onbeschadigd, niet verweerd |

| Beschrijving | Bakeliet schakelaar |

- Zorg voor een veilig beheer. Vermijd het beschadigen van het asbestmateriaal. Controleer de toestand jaarlijks op wijzigingen.
- Voer bijkomende staalname(s) uit.

- Eenvoudige handelingen: mag via doe-het-zelf of door werknemer(s) met opleidingsattest eenvoudige handelingen  
Verwijderen van deze schakelaars kan via doe-het-zelf, weinig risico op vezel vrijgave.

Zorg dat het materiaal niet breekt. Voer het af naar een vergunde stortplaats. Draag persoonlijk beschermingmiddelen.

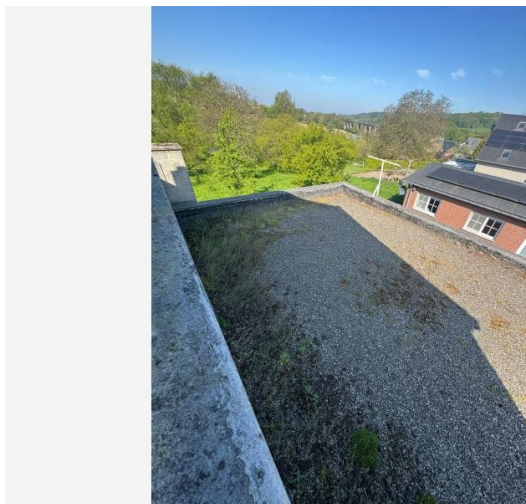
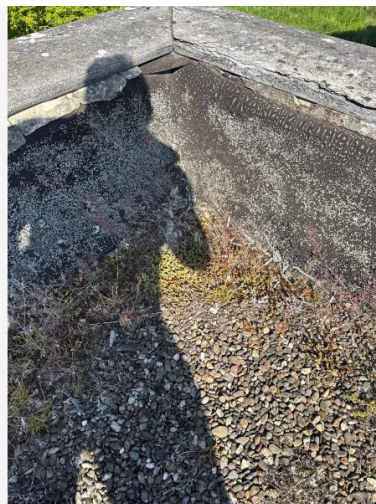
Het asbestmateriaal valt onder de mijlpaal van 2040.

| Eindbeoordeling materiaalrisico | Laag materiaalrisico en/of verlaagde kans op vezelvrijgave |

| Gebondenheid | Categorie 1: hechtgebonden in oorsprong |
| Asbestsoort (vezeltype) | Amfibool aanwezig, uitgezonderd crocidoliet |
| Toestand van het materiaal | Licht beschadigd, licht verweerd. Intacte calciumsilicaatplaat of materiaal met categorie 3-gebondenheid |

| Beschrijving | Roofing |
| Identificatiemethode | <p>De asbestdeskundige beoordeelt het materiaal als asbestverdacht en dus asbesthoudend, en dit zonder monstername.</p> <p>Motivatie: Er is een onderzoeksbeperking die monstername verhindert.</p> |

- Zorg voor een veilig beheer. Vermijd het beschadigen van het asbestmateriaal. Controleer de toestand jaarlijks op wijzigingen.
- Voer bijkomende staalname(s) uit.

- Eenvoudige handelingen: enkel door erkend asbestverwijderaar  
Gelet op potentiële lekschade bij staalname, aan te raden staalname door erkende verwijderaar (dakwerker)

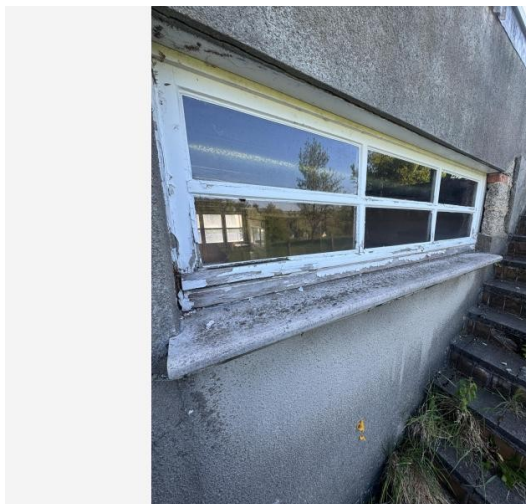
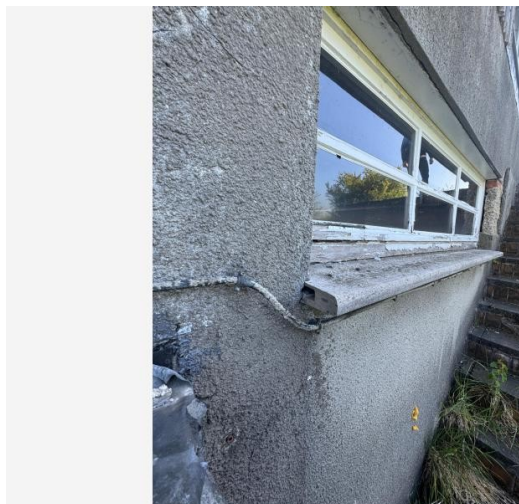
Het asbestmateriaal valt onder de mijlpaal van 2040.

| Eindbeoordeling materiaalrisico | Laag materiaalrisico en/of verlaagde kans op vezelvrijgave |
| Opmerking | Geen beschadiging of verwerking vast te stellen op het materiaaloppervlak en geen stofvorming |

| Asbestsoort (vezeltype) | Crocidoliet aanwezig |
| Toestand van het materiaal | Onbeschadigd, niet verweerd |

| Beschrijving | Asbestcement venstertablet |

- Zorg voor een veilig beheer. Vermijd het beschadigen van het asbestmateriaal. Controleer de toestand jaarlijks op wijzigingen.

- Eenvoudige handelingen: enkel door erkend asbestverwijderaar  
Gelet op de verwerking bij de ramen, aan te raden te verwijderen via eenvoudige handelingen door een erkend verwijderaar

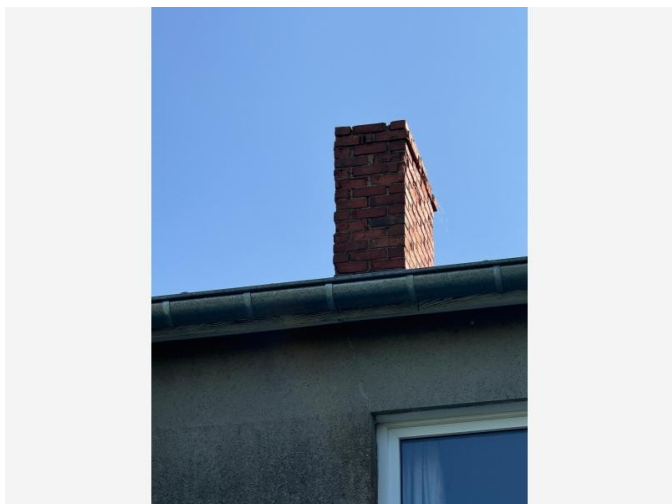
#### Permanente beperking

**Reden:** Het te onderzoeken materiaal situeert zich hoger dan 3,50 m te rekenen vanaf een veilige ondergrond

**Uitleg van de asbestdeskundige:** De binnenzijde van de gemetste schouw en het daarin mogelijk aanwezige rookgaskanaal konden niet worden geïnspecteerd. Een standaard asbestinventarisatie is een niet-destructief onderzoek, waarbij de schouw niet wordt opengeboren. De interne staat en de materiaalsamenstelling van het rookkanaal of een eventuele voering zijn hierdoor niet waarneembaar en konden niet worden vastgesteld. Tevens is de schouw niet langs boven te inspecteren omdat de schouw hoger is dan 3,50m en niet veilig te bereiken is via het schuin dak.

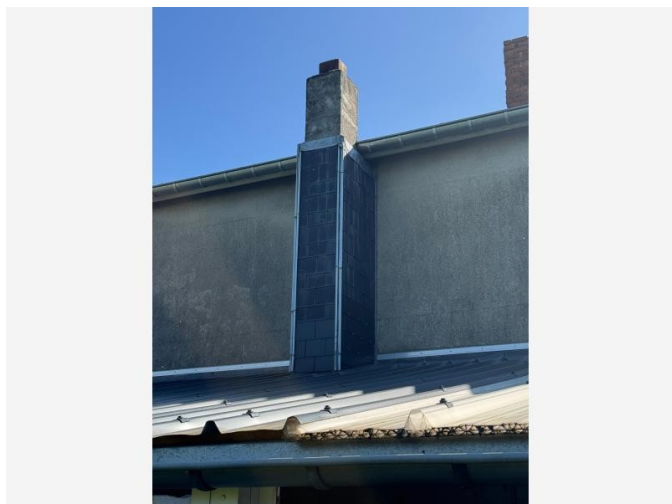
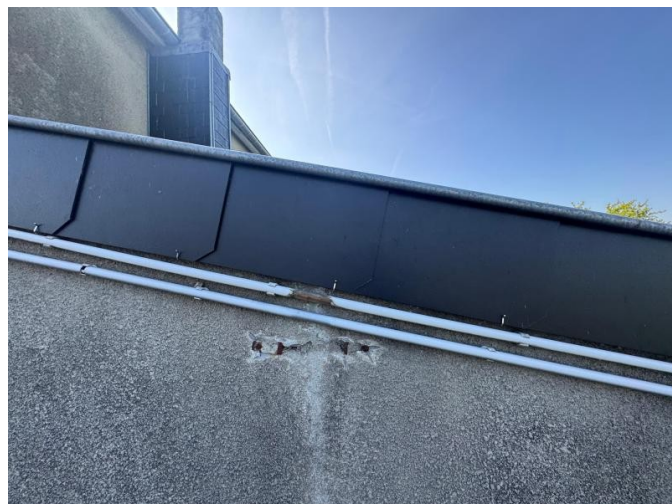
## Fiche 6: Lei (NAH)

Geen asbest

| # | Type | Referentie | Resultaat |
|---|---|---|---|
| 6.1 | Puntmonster | 6 | Geen asbest |

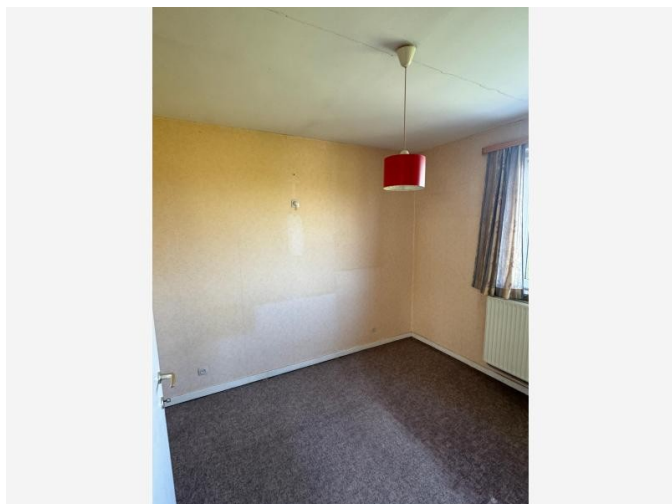
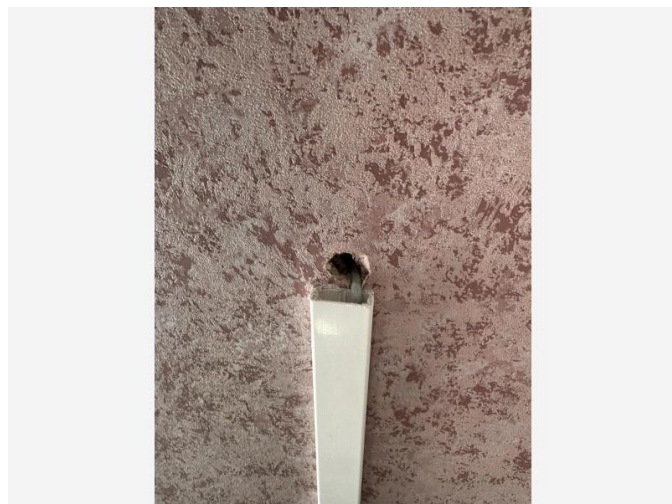
## Fiche 7: Pleisterwerk muren

Geen asbest

| # | Type | Referentie | Resultaat |
|---|---|---|---|
| 7.1 | Mengmonster | 1 | Geen asbest |

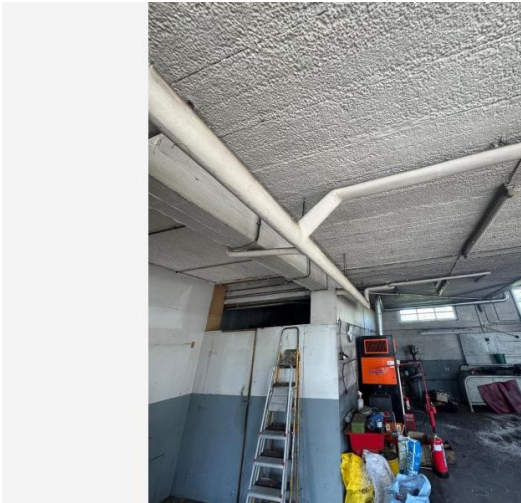
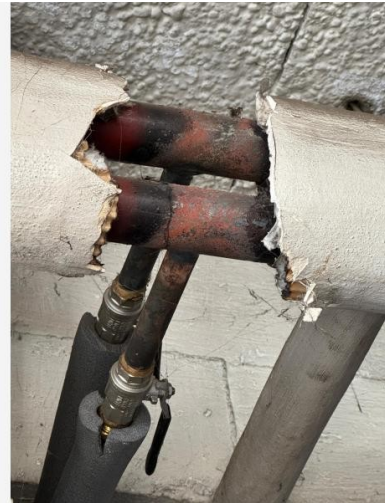
## Fiche 8: Leidingisolatie NAH

Geen asbest

| # | Type | Referentie | Resultaat |
|---|---|---|---|
| 8.1 | Mengmonster | LB | Geen asbest |
| 8.2 | Mengmonster | LR | Geen asbest |

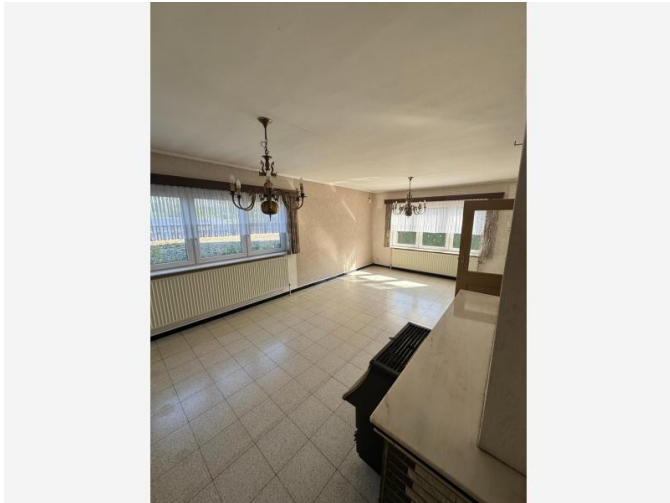
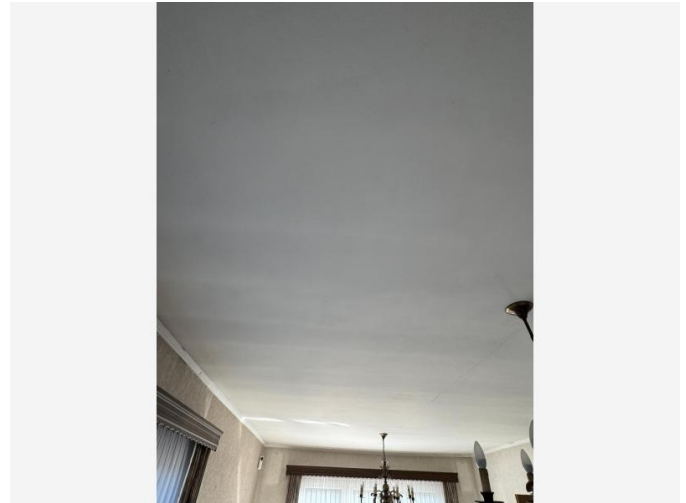
## Fiche 9: Pleisterwerk plafonds

Geen asbest

| # | Type | Referentie | Resultaat |
|---|---|---|---|
| 9.1 | Mengmonster | 2 | Geen asbest |

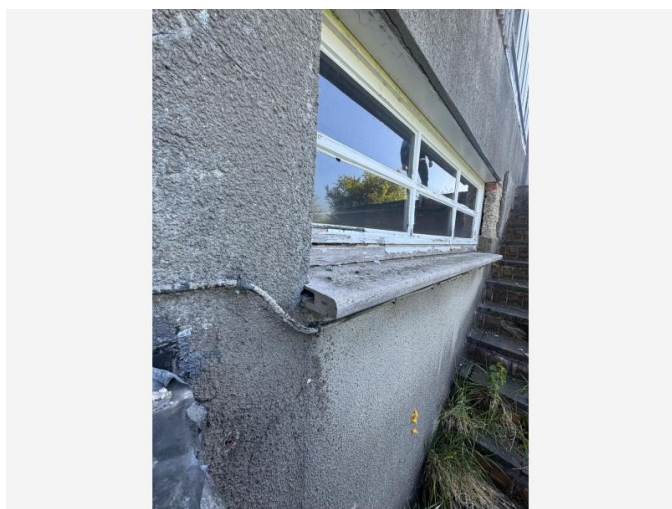
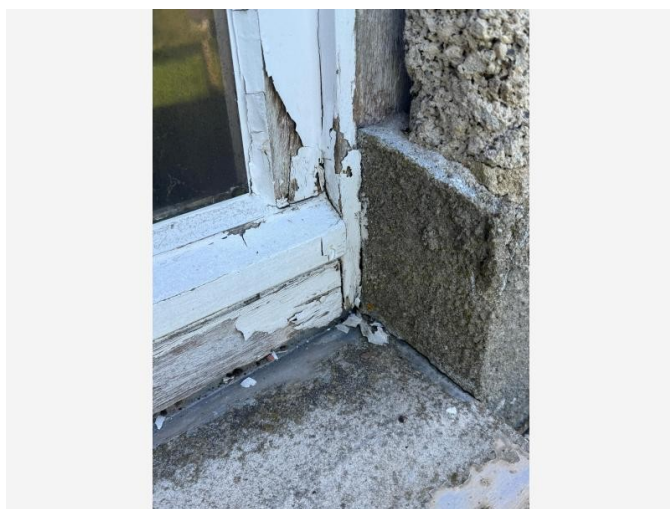
### Fiche 10: Mastiek - niet asbestverdacht

| Beschrijving | Notitie | Terug te vinden op plannen |
|---|---|---|
| Fiche 10: Mastiek - niet asbestverdacht | De aanwezige mastiek is na een test, soepel en flexibel volgens het inspectieprotocol wordt enkel harde of stopverfachtige mastiek als asbestverdacht beschouwd. | - |
