Asbestinventarisatetest

Moelingerweg 13, 3798 Voeren

Attestnummer : 20260501-000086.000

Uitgegeven op : 01.05.2026

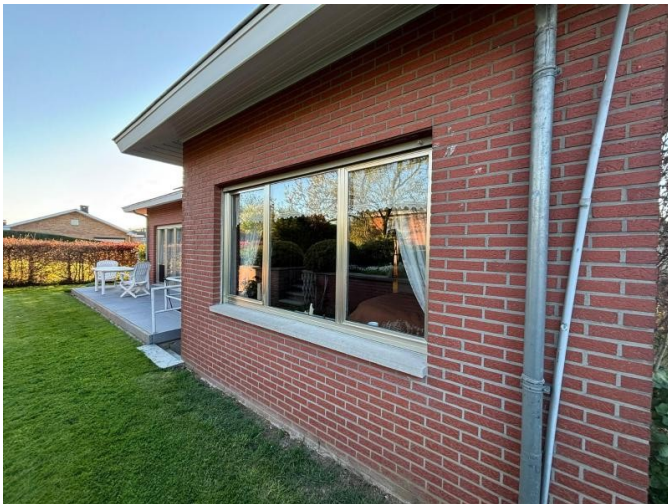
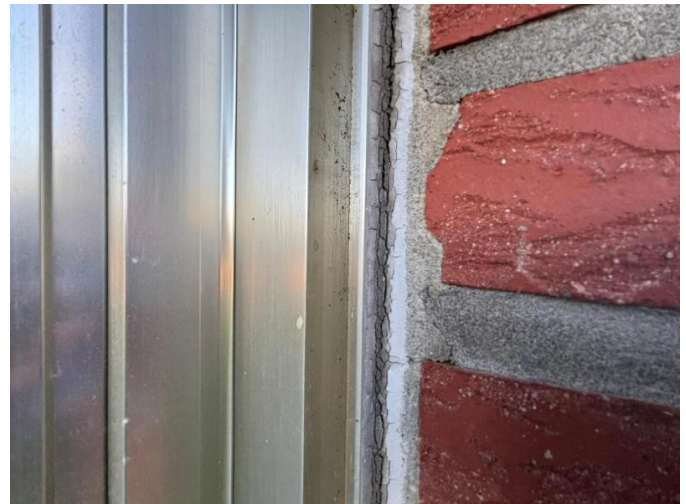
Eindbeoordeling materiaalrisico	Verhoogd materiaalrisico en/of verhoogde kans op vezelvrijgave
---------------------------------	----------------------------------------------------------------

Gebondenheid	Categorie 1: hechtgebonden in oorsprong
Asbestsoort (vezeltype)	Alleen chrysotiel aanwezig
Asbestconcentratie	Laag (< 50%)
Afschermingsgraad van het gehele materiaal	Geheel of deels vrij aan de buitenlucht, maar geen contact met binnenlucht
Toestand van het materiaal	Matig beschadigd, matig verweerd

#	Type	Referentie	Resultaat
1.1	Puntmonster	M2	Chrysotiel

Beschrijving	Mastiek schrijnwerkerij
Omgeving	Buiten
Primaire drager	Wandopening verticaal (raam, deur, ...)
Asbestmateriaal	In-situ afwerkingslagen - Pasta, stopverf, voegsel, stopsel, vulsel, mastiek, katten, ...
Bindmiddel van asbestmateriaal	Kitten, mastiek, pasta
Gebondenheid op basis van bindmiddel	Hecht
Hoeveelheid (lengte - aantal)	<ul style="list-style-type: none">• 40,00 m - 1 stuk
Totale lengte	40,00 m
Eenvoudig bereikbaar	Ja
Bevestigingswijze	<ul style="list-style-type: none">• Verlijmd, ingegoten, versmeerd
Identificatiemethode	Een monstername door de asbestdeskundige met laboanalyse door een asbestlabo.
Destructieve handeling voor identificatie	Nee
Opmerking	De vermelde hoeveelheden in dit attest zijn een inschatting van de aangetroffen asbestmaterialen. Ze dienen als indicatie en mogen in geen geval worden gebruikt als maatstaf voor heffingen, boetes of andere financiële maatregelen. De cijfers zijn bedoeld om de risico's en de omvang van de aanwezigheid van asbest te beoordelen, niet om precieze hoeveelheden vast te stellen.

Verwijderen

- Verwijder dit asbestmateriaal zo snel mogelijk. Volg de toestand goed op.

- Eenvoudige handelingen: enkel door erkend asbestverwijderaar
U vindt uitgebreide informatie over wie welke asbestmaterialen mag verwijderen via de volgende link:
<https://ovam.vlaanderen.be/wie-mag-wat-verwijderen>.

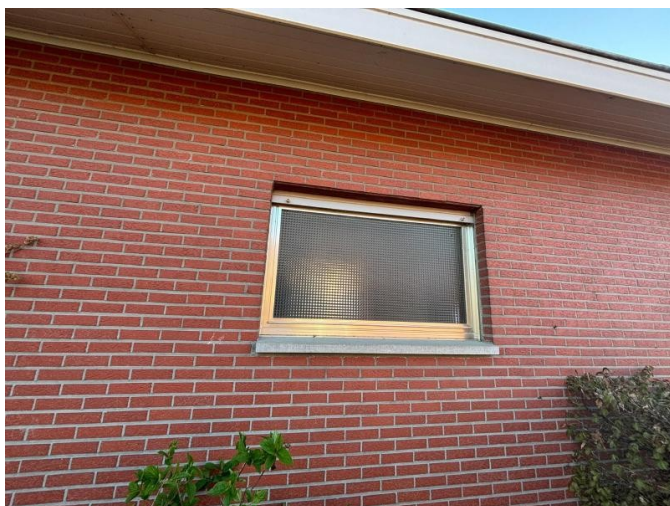
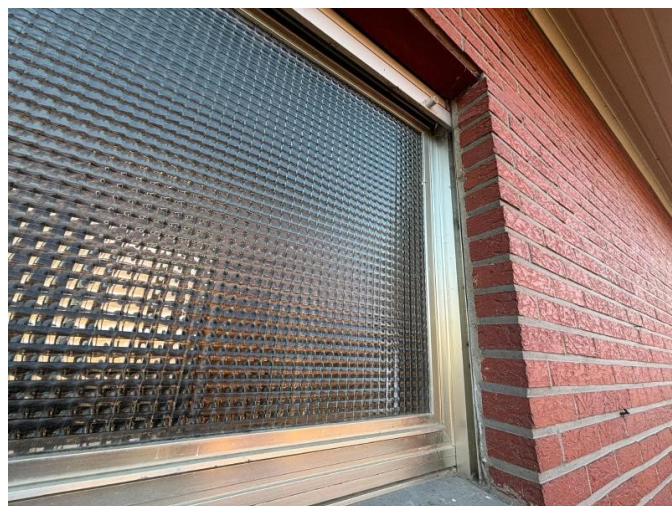
Eindbeoordeling materiaalrisico	Verhoogd materiaalrisico en/of verhoogde kans op vezelvrijgave
---------------------------------	----------------------------------------------------------------

Gebondenheid	Categorie 1: hechtgebonden in oorsprong
Asbestsoort (vezeltype)	Alleen chrysotiel aanwezig
Asbestconcentratie	Laag (< 50%)
Afschermingsgraad van het gehele materiaal	Geheel of deels vrij aan de buitenlucht, maar geen contact met binnenlucht
Toestand van het materiaal	Matig beschadigd, matig verweerd

#	Type	Referentie	Resultaat
2.1	Puntmonster	M1	Chrysotiel

Beschrijving	Beglazingskit
Omgeving	Buiten
Primaire drager	Wandopening verticaal (raam, deur, ...)
Asbestmateriaal	In-situ afwerkingslagen - Pasta, stopverf, voegsel, stopsel, vulsel, mastiek, katten, ...
Bindmiddel van asbestmateriaal	Kitten, mastiek, pasta
Gebondenheid op basis van bindmiddel	Hecht
Hoeveelheid (lengte - aantal)	<ul style="list-style-type: none">• 40,00 m - 1 stuk
Totale lengte	40,00 m
Eenvoudig bereikbaar	Ja
Bevestigingswijze	<ul style="list-style-type: none">• Verlijmd, ingegoten, versmeerd
Identificatiemethode	Een monstername door de asbestdeskundige met laboanalyse door een asbestlabo.
Destructieve handeling voor identificatie	Nee
Opmerking	De vermelde hoeveelheden in dit attest zijn een inschatting van de aangetroffen asbestmaterialen. Ze dienen als indicatie en mogen in geen geval worden gebruikt als maatstaf voor heffingen, boetes of andere financiële maatregelen. De cijfers zijn bedoeld om de risico's en de omvang van de aanwezigheid van asbest te beoordelen, niet om precieze hoeveelheden vast te stellen.

Verwijderen

- Verwijder dit asbestmateriaal zo snel mogelijk. Volg de toestand goed op.

- Eenvoudige handelingen: enkel door erkend asbestverwijderaar
U vindt uitgebreide informatie over wie welke asbestmaterialen mag verwijderen via de volgende link:
<https://ovam.vlaanderen.be/wie-mag-wat-verwijderen>.

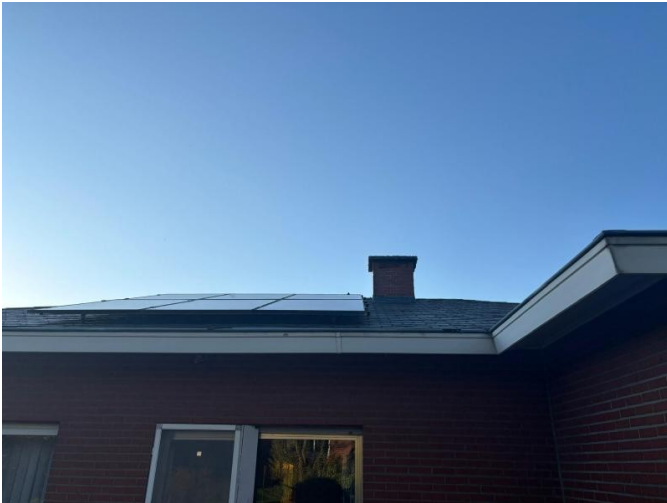
Situeringfoto

Permanente beperking

Reden: Het te onderzoeken materiaal situeert zich hoger dan 3,50 m te rekenen vanaf een veilige ondergrond

Uitleg van de asbestdeskundige: De binnenzijde van de gemetste schouw en het daarin mogelijk aanwezige rookgaskanaal konden niet worden geïnspecteerd. Een standaard asbestinventarisatie is een niet-destructief onderzoek, waarbij de schouw niet wordt opengebroken. De interne staat en de materiaalsamenstelling van het rookkanaal of een eventuele voering zijn hierdoor niet waarneembaar en konden niet worden vastgesteld. Tevens is de schouw niet langs boven te inspecteren omdat de schouw hoger is dan 3,50m en niet veilig te bereiken is via het schuin dak.

(Asbest)materiaal	Buis, koker, leiding, pijp, doorvoer
Karakterisatie	Asbest (verdacht)
Primaire drager	Schuin dak

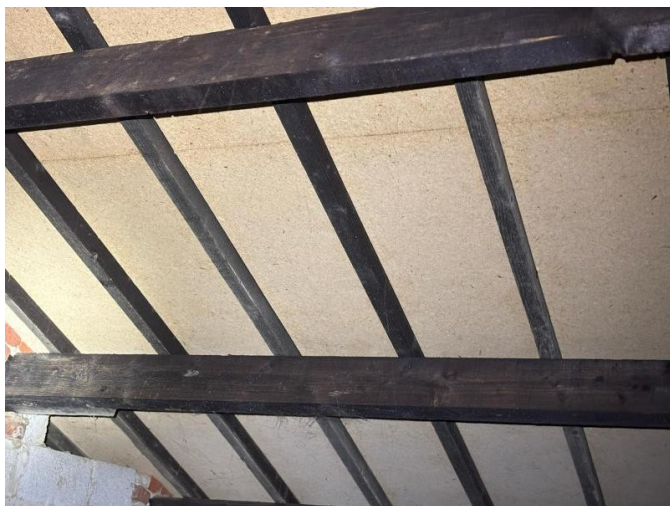
Situeringfoto

Permanente beperking

Reden: Niet inspecteerbaar - Niet waarneembaar

Uitleg van de asbestdeskundige: Niet mogelijk om inspanningsverbintenis na te komen, enerzijds doordat de binnenkant van de zolderruimte volledig afgedekt is en anderzijds is het niet mogelijk om een pan op te heffen/bevindt het dak zich hoger dan 3,5 meter.

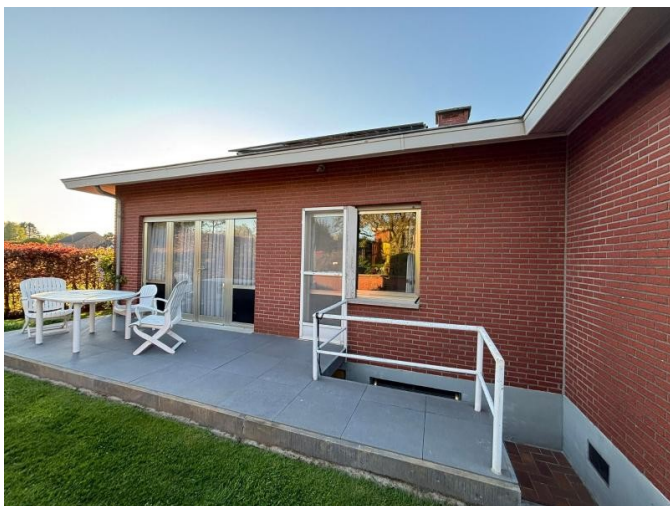
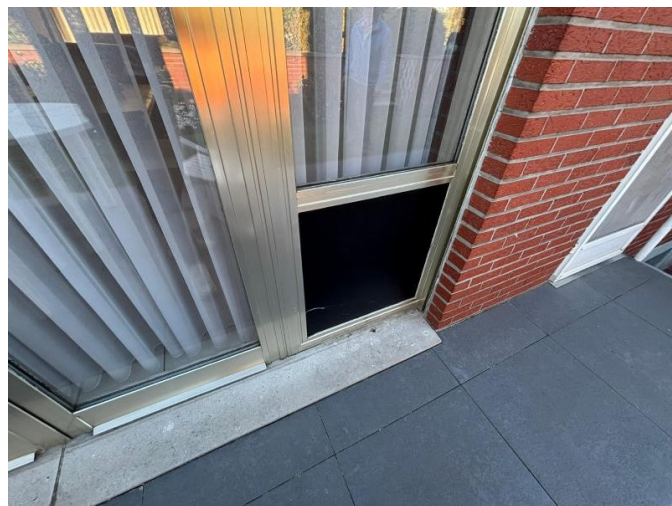
Invulpanelen zijn van metaal

De asbestdeskundige beoordeelt het materiaal als niet-asbestverdacht.

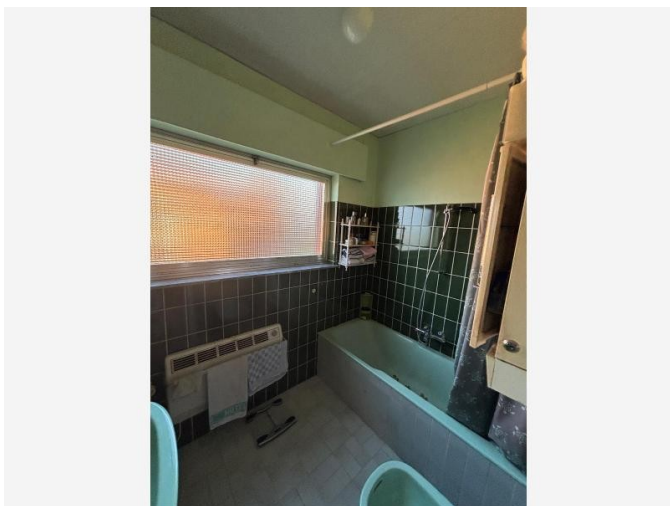
Situeringfoto

Lijm die niet kon worden vastgesteld, zoals die van de faience tegels, kan ook asbesthoudend zijn. Dit dient gecontroleerd te worden bij afbraakwerken.

Basis voor advies	De asbestdeskundige beoordeelt het materiaal als asbesthoudend op basis van een beoordeling met het blote oog.
--------------------------	----------------------------------------------------------------------------------------------------------------

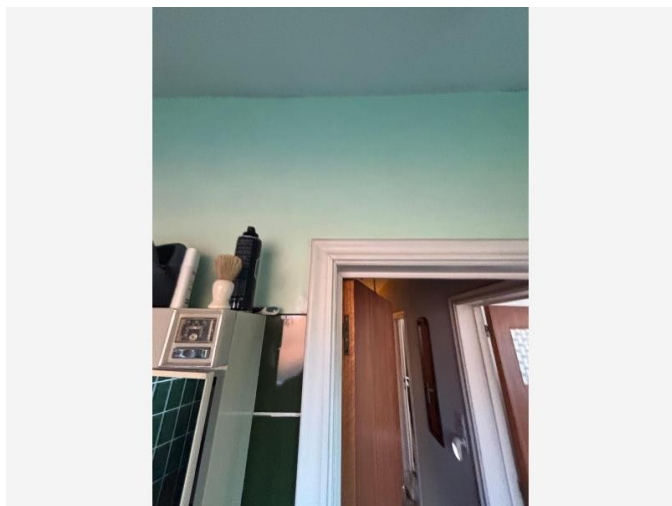
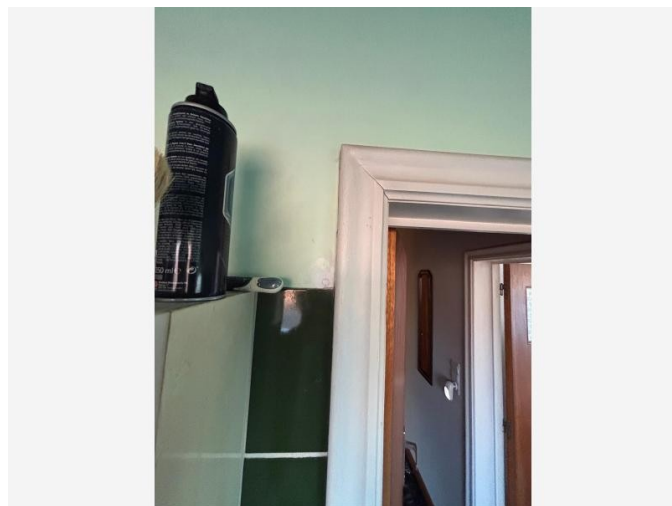
Geen asbest

#	Type	Referentie	Resultaat
7.1	Mengmonster	1	Geen asbest

Beschrijving	Pleisterwerk muren
Omgeving	Binnen
Primaire drager	Binnenwand
Bindmiddel van materiaal	Gips - kalk
Gebondenheid op basis van bindmiddel	Niet-hechtgebonden
Hoeveelheid (oppervlakte - dikte - aantal)	• 100,00 m ² - 1,00 cm - 1 stuk
Totaal volume	1,00 m ³
Identificatiemethode	Een monstername door de asbestdeskundige met laboanalyse door een asbestlabo.
Destructieve handeling voor identificatie	Nee
Opmerking	Deze oppervlakte, volumes en gewichten zijn niet gemeten, maar geschat, en opgegeven hoeveelheden mogen niet gebruikt worden als maatstaf voor heffingen

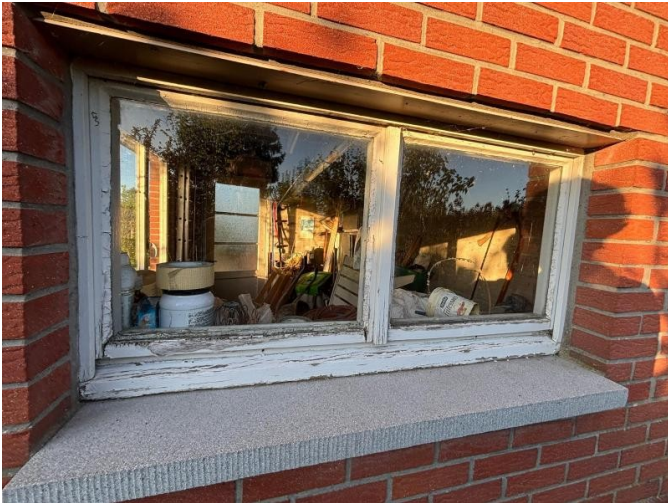
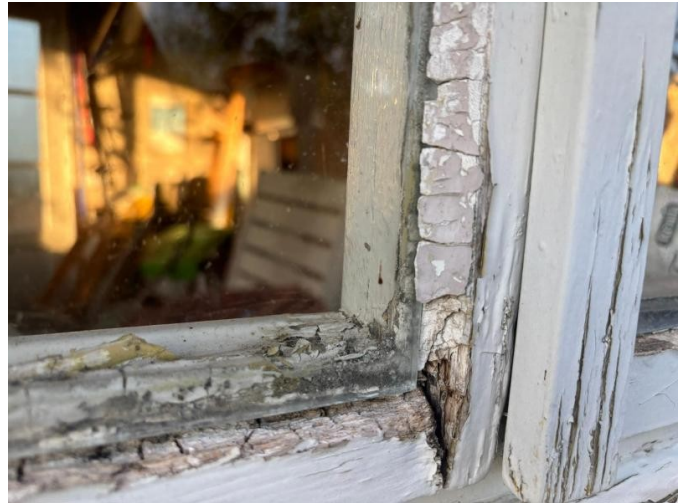
Fiche 8: Stopverf tuinhuis

Geen asbest

#	Type	Referentie	Resultaat
8.1	Puntmonster	M3	Geen asbest

Beschrijving	Stopverf tuinhuis
Omgeving	Buiten
Primaire drager	Wandopening verticaal (raam, deur, ...)
Bindmiddel van materiaal	Kitten, mastiek, pasta
Gebondenheid op basis van bindmiddel	Hecht
Hoeveelheid (gewicht - aantal)	<ul style="list-style-type: none">• 10,00 kg - 1 stuk
Totaal gewicht	10,00 kg
Identificatiemethode	Een monstername door de asbestdeskundige met laboanalyse door een asbestlabo.
Destructieve handeling voor identificatie	Nee
Opmerking	Deze oppervlakte, volumes en gewichten zijn niet gemeten, maar geschat & mogen niet gebruikt worden als maatstaf voor heffingen.

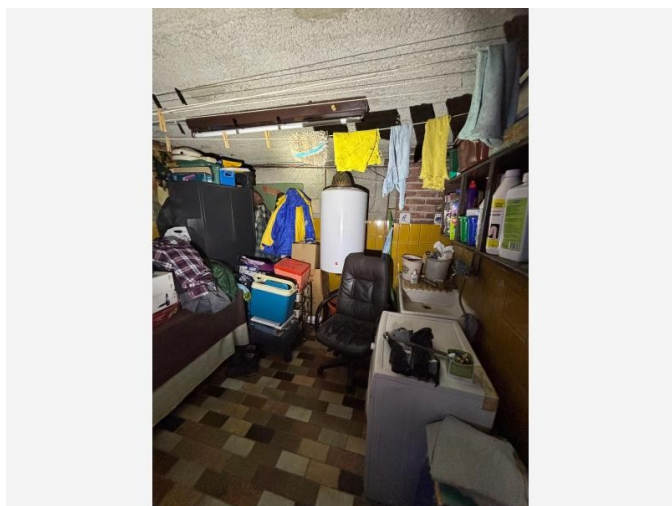
Beschrijving	Notitie	Terug te vinden op plannen
Fiche 10: Stookketel / Brander	<p>De buitenzijde van de verwarmingsketel werd geïnspecteerd. Het inwendige van de ketel werd niet onderzocht, omdat dit een destructieve handeling vereist die niet binnen een standaard asbestinventarisatie valt.</p> <p>Potentieel risico: Oudere verwarmingsketels kunnen intern asbesthoudende materialen bevatten, zoals: Dichtingskoorden in de deuren, Isolerende platen (Pical) rond de brander of in de vuurhaard.</p> <p>Aanbeveling: Voer nooit zelf werkzaamheden uit aan de binnenzijde van de ketel. Laat de ketel bij vervanging, afbraak of een grote herstelling voorafgaand controleren op interne asbesttoepassingen door een professional.</p>	Plan 1.1: Kelder
