# Asbestinventarisatetest

Kwartelstraat 32, 3770 Riemst

Attestnummer : 20250920-000105.001

Uitgegeven op : 21.09.2025

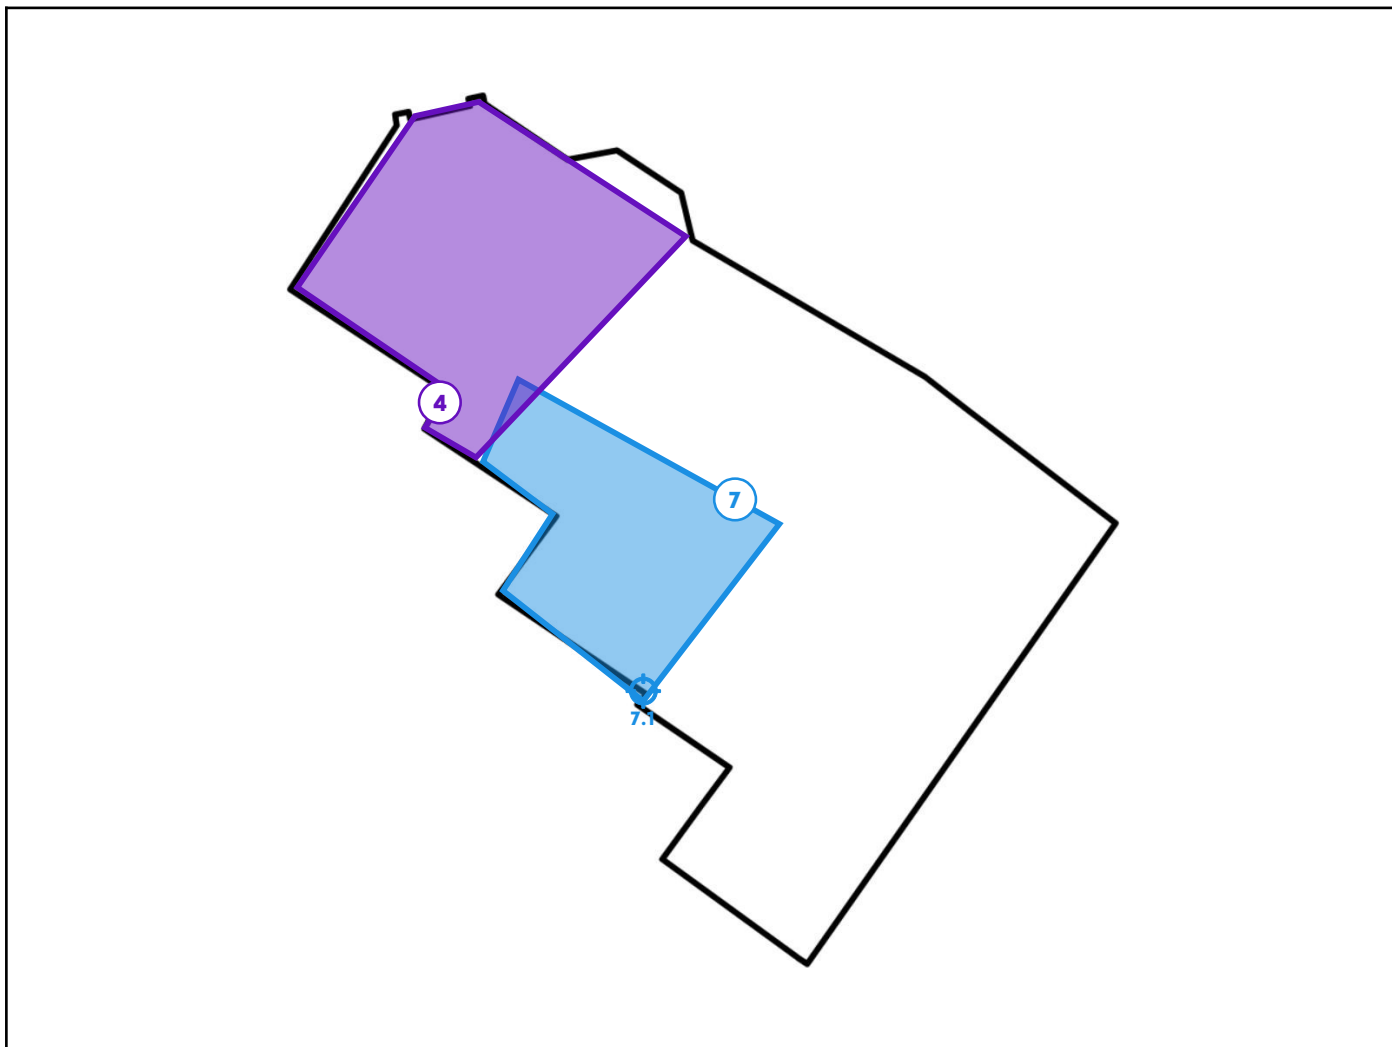
## Plan 1.1: Dak

Beschrijving	Type	Actie
4. onderdak niet zichtbaar	Advies	-
7. roofing	Geen asbest	-
7.1 Code: 3	Puntmonster	-

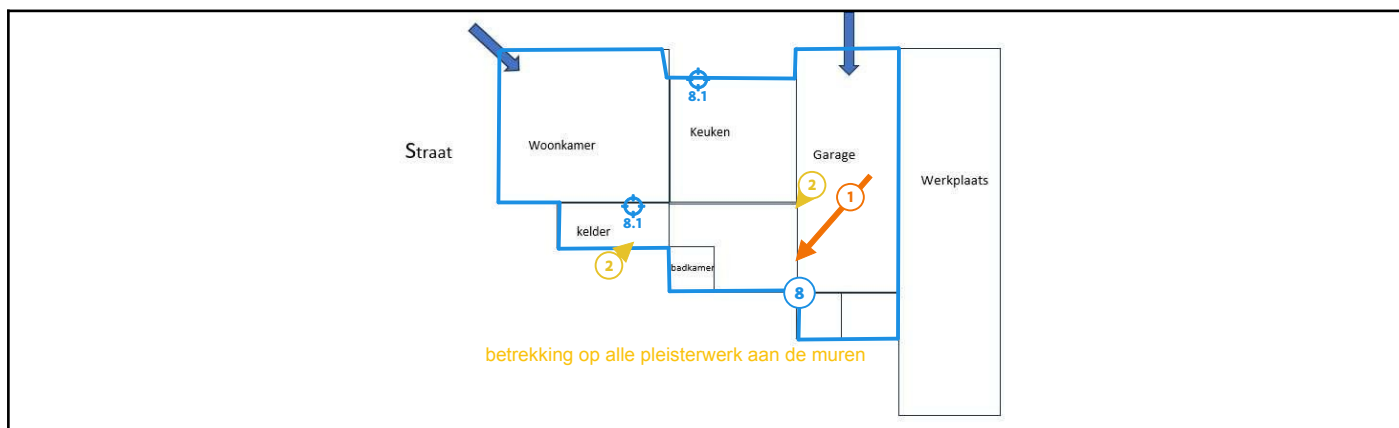
## Plan 1.2: grondplan

Beschrijving	Type	Actie
1. asbestcement buis (garage)	Asbestmateriaal	Verwijderen
2. Bakeliet schakelaar + omkasting	Asbestmateriaal	Zorgvuldig beheren
8. Pleisterwerk muren	Geen asbest	-
8.1 Code: 1	Mengmonster	-

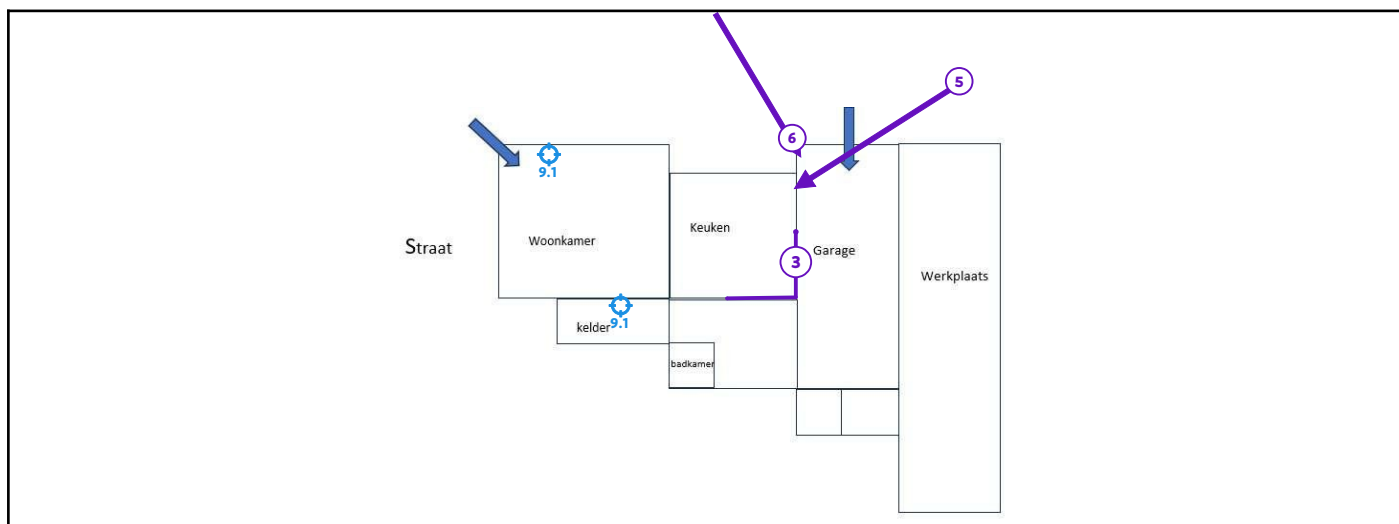
## Plan 1.3: grondplan

Beschrijving	Type	Actie
3. Faience tegels	Advies	-
5. Technische installatie (garage)	Advies	-
6. schacht (garage)	Advies	-
9. Pleisterwerk plafonds	Geen asbest	-
9.1 Code: 2	Mengmonster	-

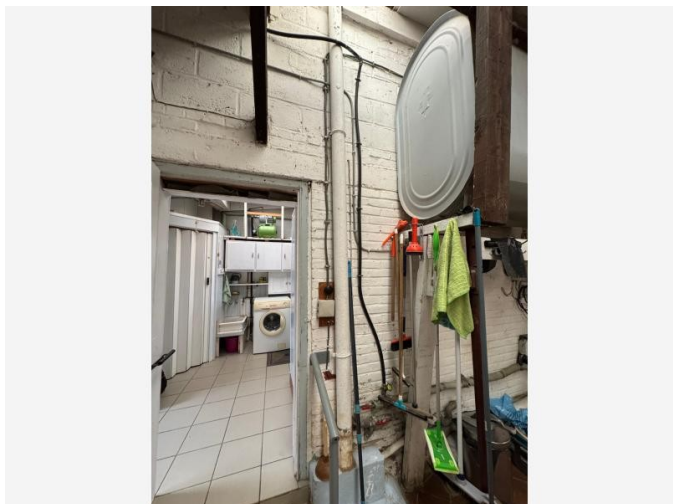
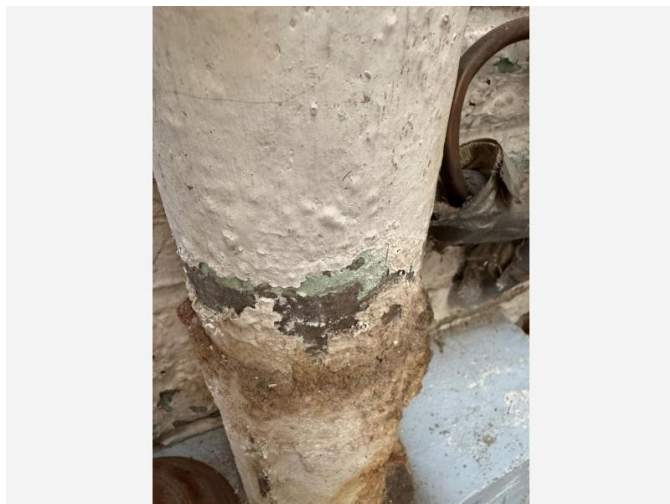
Eindbeoordeling materiaalrisico	Verhoogd materiaalrisico en/of verhoogde kans op vezelvrijgave
---------------------------------	--

Gebondenheid	Categorie 1: hechtgebonden in oorsprong
Asbestsoort (vezeltype)	Crocidoliet aanwezig
Asbestconcentratie	Laag (< 50%)
Afschermingsgraad van het gehele materiaal	Geheel of deels vrij aan de buitenlucht
Toestand van het materiaal	Matig beschadigd, matig verweerd

Beschrijving	asbestcement buis (garage)
Omgeving	Binnen
Primaire drager	Infrastructuur hemelwater (opvang en afvoer)
Asbestmateriaal	Buis, koker, leiding, pijp, doorvoer
Bindmiddel van asbestmateriaal	Cement
Gebondenheid op basis van bindmiddel	Hecht
Hoeveelheid (lengte - omtrek - dikte - aantal)	<ul style="list-style-type: none"><li>• 1,00 m - 40,00 cm - 0,50 cm - 1 stuk</li></ul>
Totaal volume	0,002 m <sup>3</sup>
Eenvoudig bereikbaar	Ja
Bevestigingswijze	<ul style="list-style-type: none"><li>• Geklemd</li></ul>
Identificatiemethode	Vaststelling zonder monsternamen
Destructieve handeling voor identificatie	Nee
Opmerking	asbestbuis cement

Verwijderen

- Zorg voor een veilig beheer. Vermijd het beschadigen van het asbestmateriaal. Controleer de toestand jaarlijks op wijzigingen.
- Verwijder dit asbestmateriaal zo snel mogelijk. Volg de toestand goed op.

- Eenvoudige handelingen: mag via doe-het-zelf of door werknemer(s) met opleidingsattest eenvoudige handelingen  
<https://ovam.vlaanderen.be/wie-mag-wat-verwijderen>

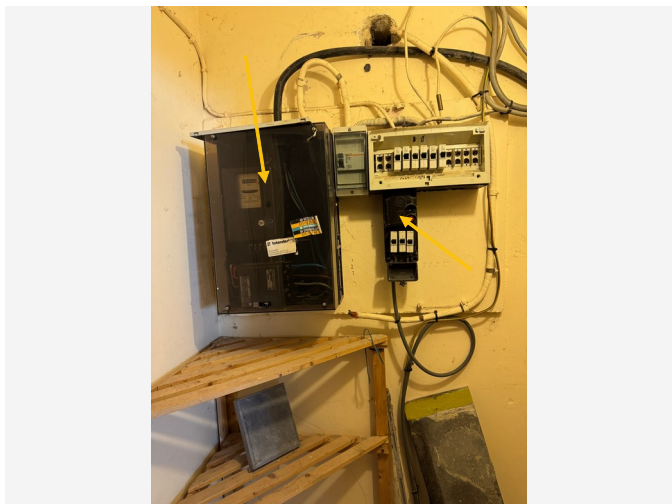
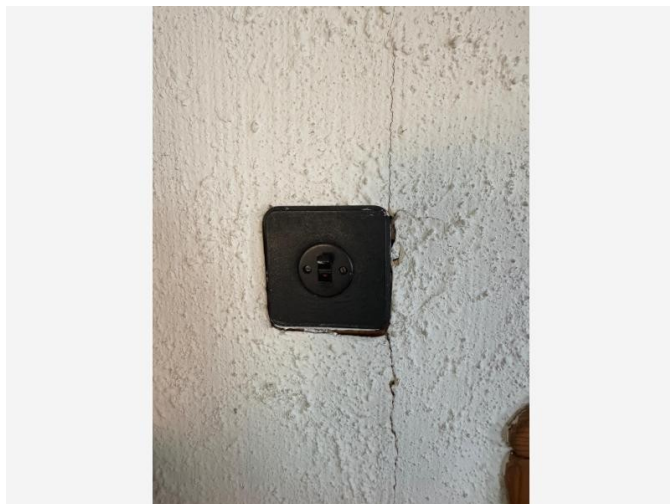
Eindbeoordeling materiaalrisico	Laag materiaalrisico en/of verlaagde kans op vezelvrijgave
---------------------------------	--

Gebondenheid	Categorie 1: hechtgebonden in oorsprong
Asbestsoort (vezeltype)	Crocidoliet aanwezig
Asbestconcentratie	Laag (< 50%)
Afschermingsgraad van het gehele materiaal	Geheel of deels (ook) vrij aan de binnenlucht
Toestand van het materiaal	Onbeschadigd, niet verweerd

Beschrijving	Bakeliet schakelaar + omkasting
Omgeving	Binnen
Primaire drager	Communicatie en elektrische infrastructuur en uitrusting
Asbestmateriaal	Plaat, paneel, tablet - Type Bakeliet
Bindmiddel van asbestmateriaal	Kunststof of -hars
Gebondenheid op basis van bindmiddel	Hecht
Hoeveelheid (oppervlakte - dikte - aantal)	• 0,40 m <sup>2</sup> - 1,00 cm - 3 stuks
Totaal volume	0,012 m <sup>3</sup>
Eenvoudig bereikbaar	Ja
Bevestigingswijze	• Geschroefd
Identificatiemethode	Vaststelling zonder monstername
Destructieve handeling voor identificatie	Nee

Zorgvuldig beheren

- Zorg voor een veilig beheer. Vermijd het beschadigen van het asbestmateriaal. Controleer de toestand jaarlijks op wijzigingen.

- Eenvoudige handelingen: mag via doe-het-zelf of door werknemer(s) met opleidingsattest eenvoudige handelingen  
Verwijderen van deze schakelaars kan via doe-het-zelf, weinig risico op vezel vrijgave.

Zorg dat het materiaal niet breekt. Voer het af naar een vergunde stortplaats. Draag persoonlijk beschermingmiddelen.

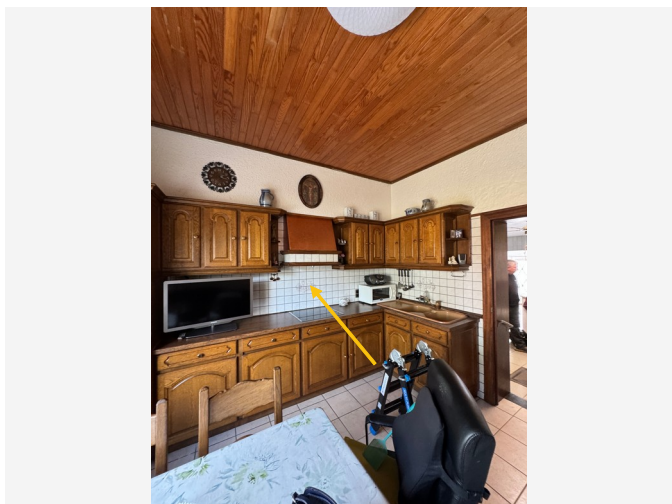
verplicht advies fiche: zowel de tegels als de lijm van Faience tegels kunnen in het verleden een asbestcomponent hebben.

bij renevatie werken eventueel een aanvullend, destructief onderzoek laten doen.

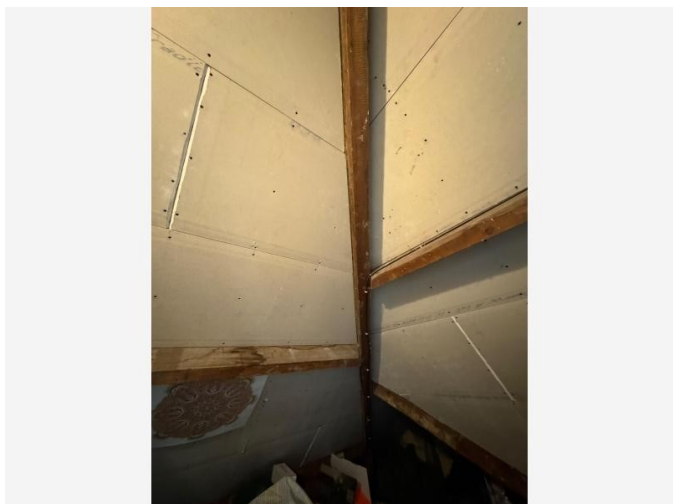
onderdak is niet zichtbaar.

langs de binnekant afgewerkt met gyproc platen.

Dak pannen niet ophefbaar zonder schade. (onbeweegbaar, inspanningsverplichting)

bij renovatiewerken eventueel aanvullend onderzoek doen (descrutief)

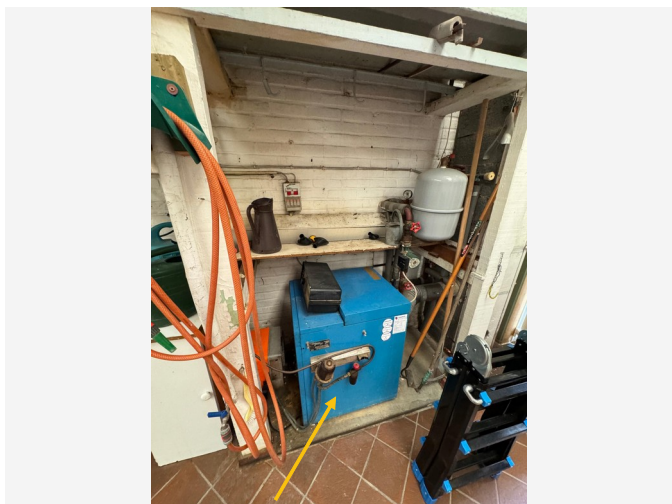
oudere technische installatie, installatie vanvoor 2001 kunnen intern bepaalde asbesttoepassingen bevatten.  
bij herstel of vervangingswerken best aanvullend laten onderzoeken of als één geheel laten verwijderen.

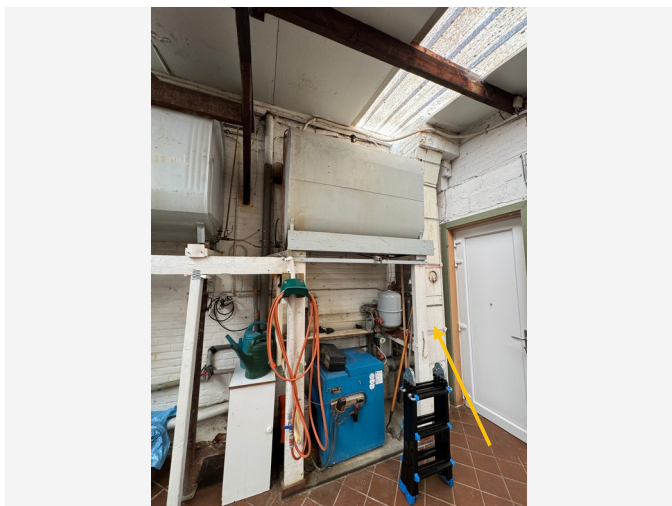
schacht in de garage omringd door isomo.  
niet volledige te inspecteren/identificeren zonder beschadiging toe te brengen.  
bij renovatiewerken, eventueel aanvullend laten onderzoeken.

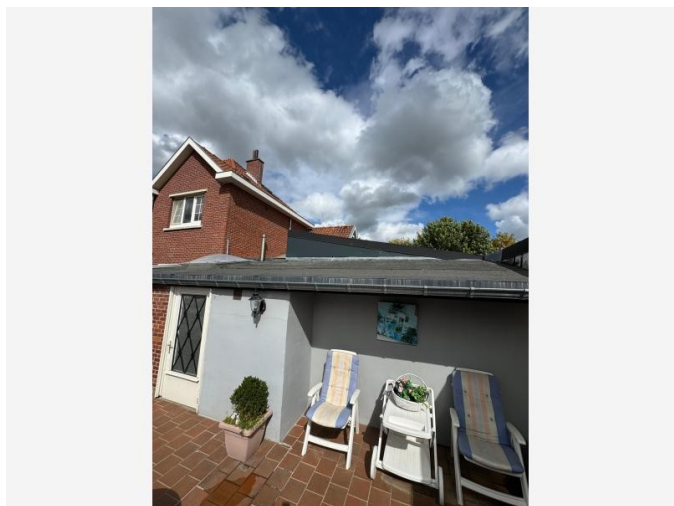
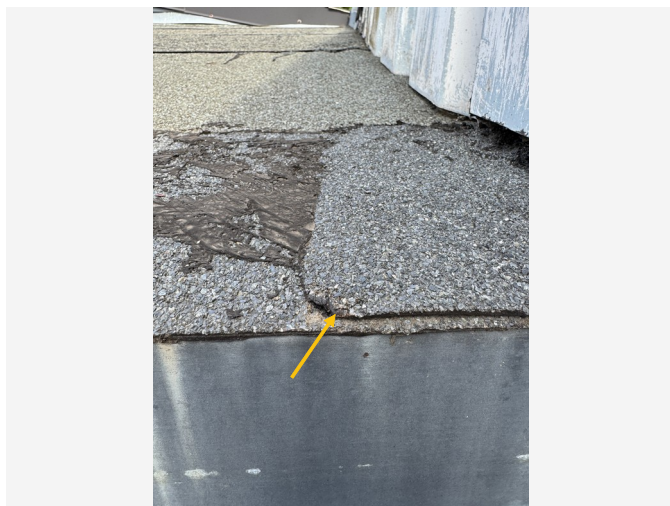
## Fiche 7: roofing

Geen asbest

#	Type	Referentie	Resultaat
7.1	Puntmonster	3	Geen asbest

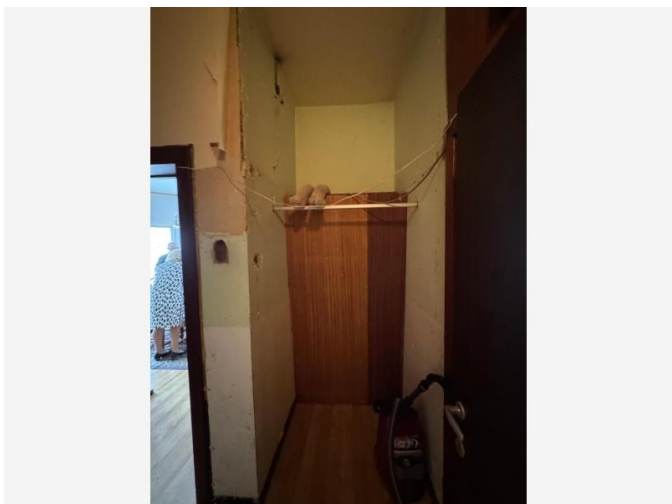
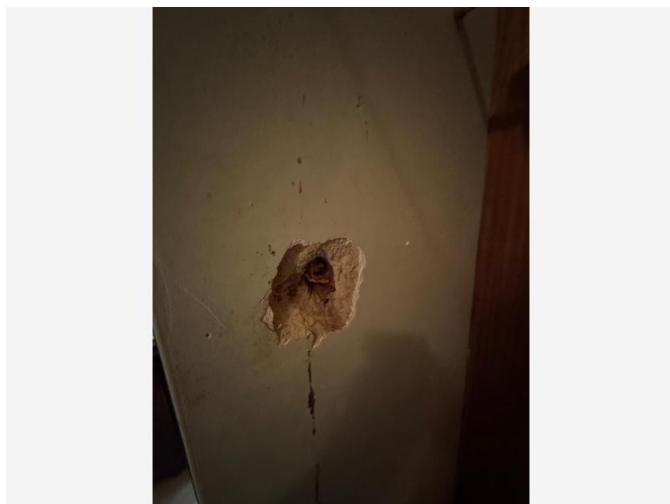
Geen asbest

#	Type	Referentie	Resultaat
8.1	Mengmonster	1	Geen asbest

<b>Beschrijving</b>	Pleisterwerk muren
<b>Omgeving</b>	Binnen
<b>Primaire drager</b>	Binnenwand
<b>Bindmiddel van materiaal</b>	Gips - kalk
<b>Gebondenheid op basis van bindmiddel</b>	Niet-hechtgebonden
<b>Hoeveelheid (oppervlakte - dikte - aantal)</b>	• 200,00 m <sup>2</sup> - 1,00 cm - 1 stuk
<b>Totaal volume</b>	2,00 m <sup>3</sup>
<b>Identificatiemethode</b>	Vaststelling met monstername
<b>Destructieve handeling voor identificatie</b>	Nee

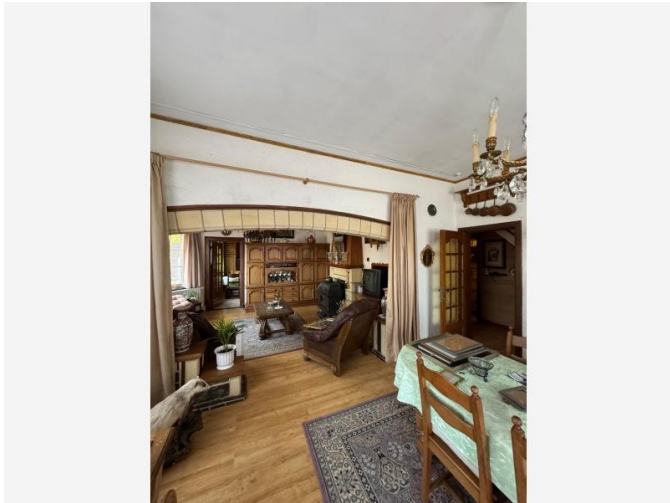
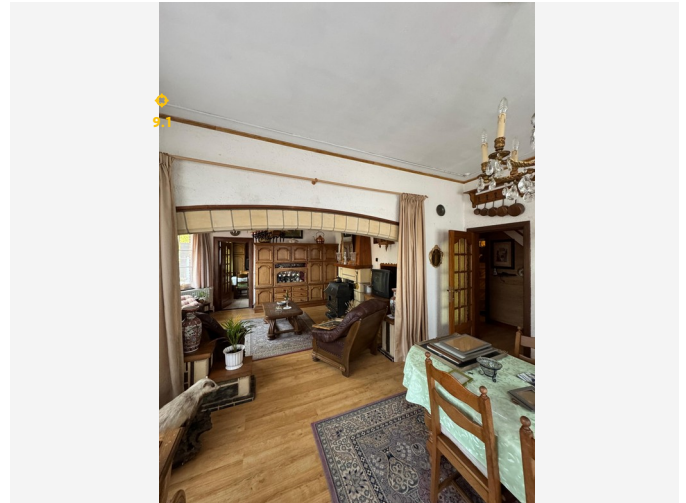
Geen asbest

#	Type	Referentie	Resultaat
9.1	Mengmonster	2	Geen asbest

<b>Beschrijving</b>	Pleisterwerk plafonds
<b>Omgeving</b>	Binnen
<b>Primaire drager</b>	Plafond
<b>Bindmiddel van materiaal</b>	Gips - kalk
<b>Gebondenheid op basis van bindmiddel</b>	Niet-hechtgebonden
<b>Hoeveelheid (oppervlakte - dikte - aantal)</b>	• 100,00 m <sup>2</sup> - 1,00 cm - 1 stuk
<b>Totaal volume</b>	1,00 m <sup>3</sup>
<b>Identificatiemethode</b>	Vaststelling met monstername
<b>Destructieve handeling voor identificatie</b>	Nee
