Asbestinventarisatetest

Heserstraat 31, 3620 Lanaken

Attestnummer : 20260502-000070.000

Uitgegeven op : 02.05.2026

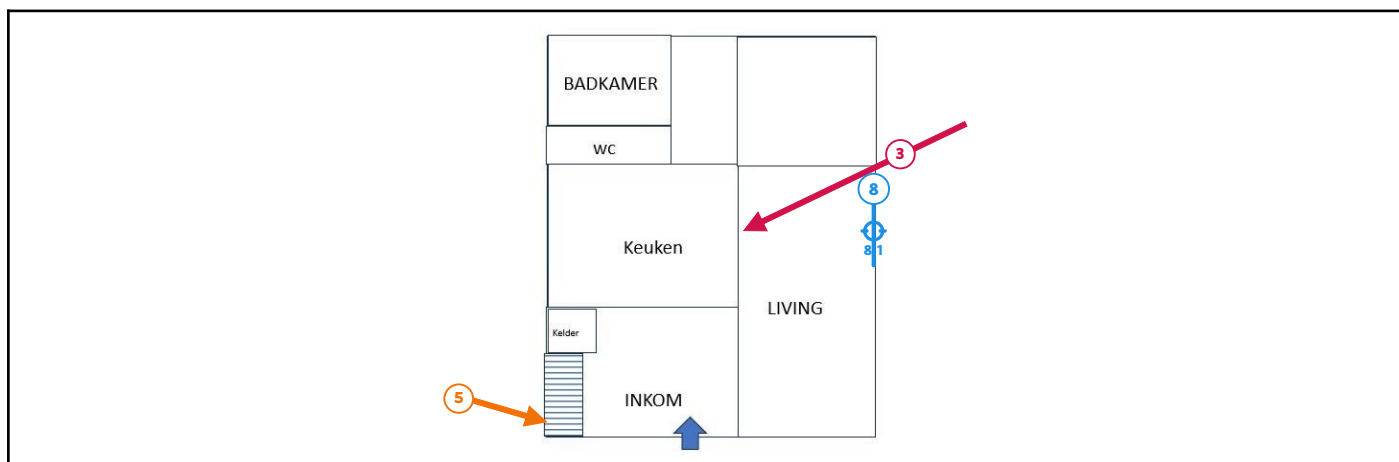
Plan 1.1: gelijkvloers

Beschrijving	Type	Actie
3. kachelkoord	Asbestmateriaal	Dringend verwijderen
5. Bakeliet (elektriciteit toepassingen)	Asbestmateriaal	Verwijderen
8. - Mastiek (kit bovenboorsteen raam)	Geen asbest	-
8.1 Code: M	Puntmonster	-

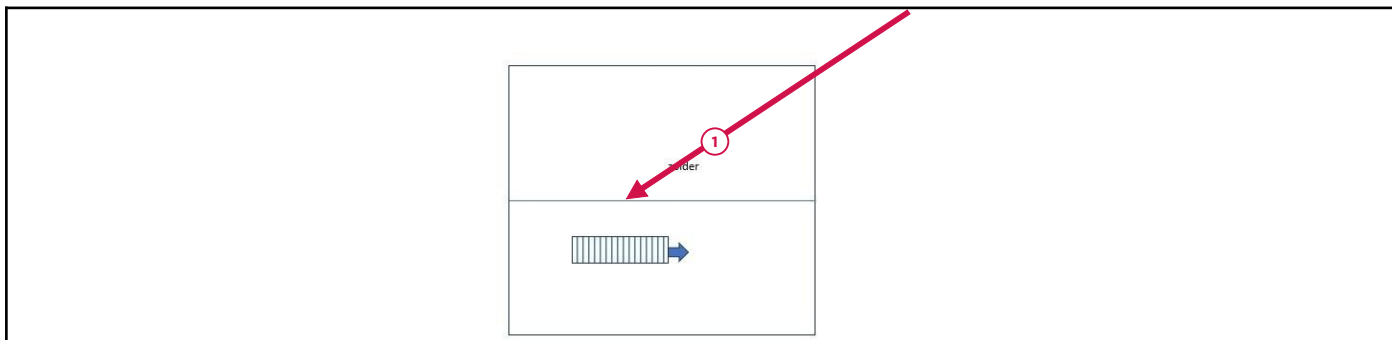
Plan 1.5: zolder

Beschrijving	Type	Actie
1. leien afval/stockage (zolder)	Asbestmateriaal	Dringend verwijderen

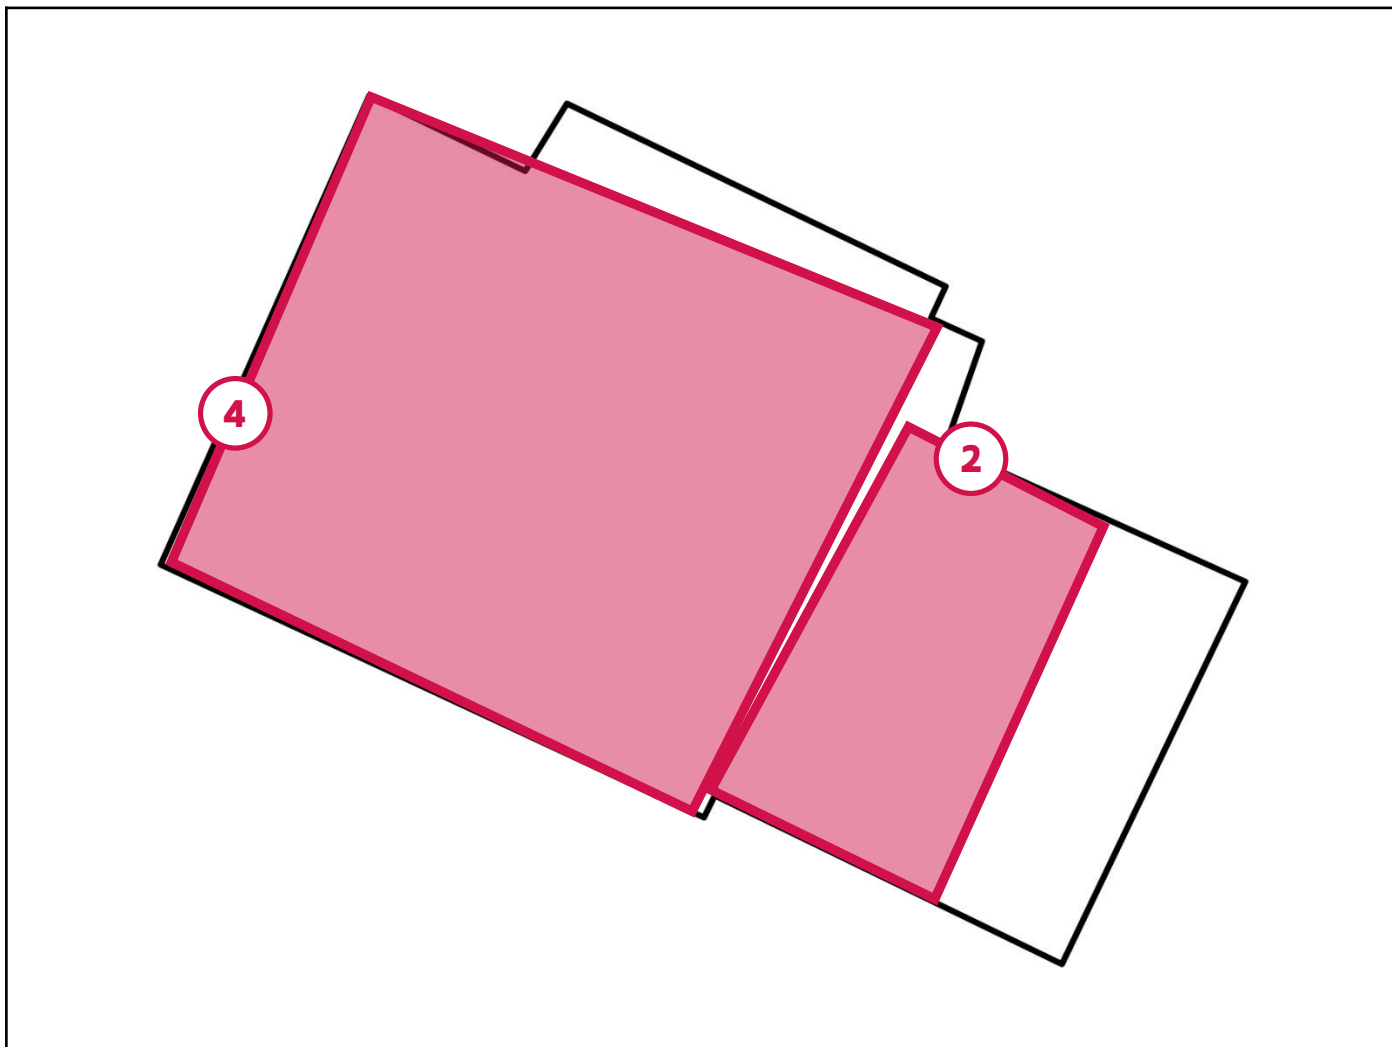
Plan 1.6: dak

Beschrijving	Type	Actie
2. + Golfplaten	Asbestmateriaal	Dringend verwijderen
4. Dakbedekking Leien + wandleien schoorsteen	Asbestmateriaal	Dringend verwijderen

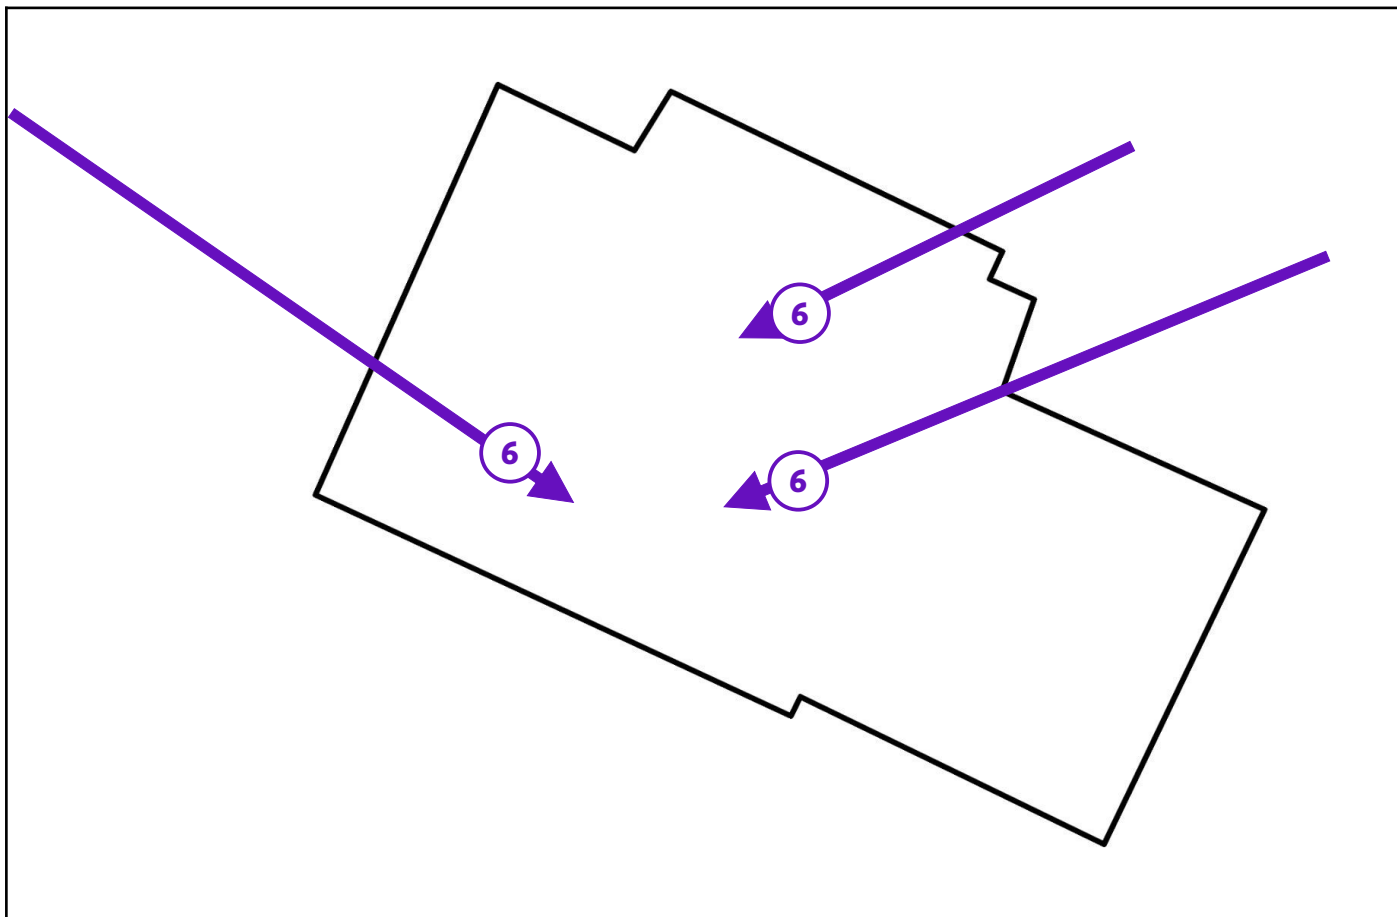
Plan 1.10: Hoofdgebouw plan

Beschrijving	Type	Actie
6. schoorsteen (rookgaskanaal)/kachel	Beperking	-

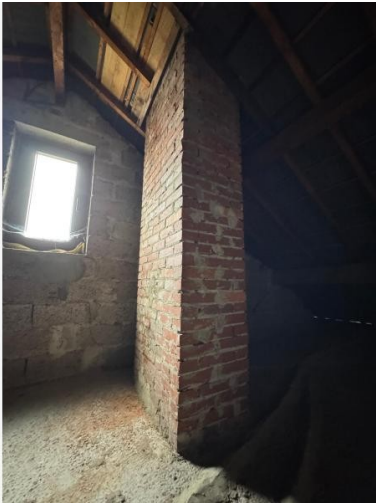
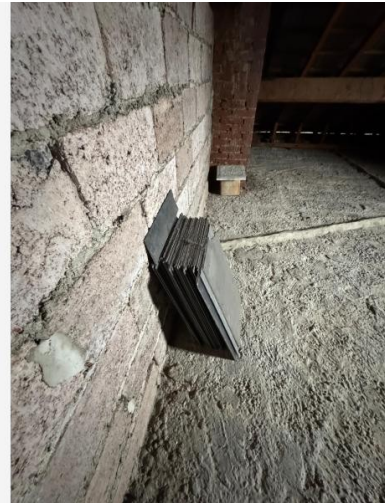
- Plan 1.5: zolder

Beschrijving	leien afval/stockage (zolder)
Type afvalstof	Betreft stock-voorraad of gedemonteerde asbestmaterialen
Aanwezige resten	een stock van enkele leien tegen de zolder muur
Omgeving	Binnen
Primaire drager	Vloer
Asbestmaterialen	<ul style="list-style-type: none">Dak- en gevelbekleding - Lei, shingle
Bindmiddel van asbestmateriaal	Cement
Gebondenheid op basis van bindmiddel	Hecht
Hoeveelheid (gewicht - aantal)	<ul style="list-style-type: none">30,00 kg - 1 stuk
Totaal gewicht	30,00 kg
Eenvoudig bereikbaar	Ja
Identificatiemethode	De asbestdeskundige beoordeelt het materiaal als asbestverdacht en dus asbesthoudend, en dit zonder monsternamen.

Het asbestmateriaal valt onder de mijlpaal van 2034.

Dringend verwijderen

- Verwijder het asbestafval.

- Eenvoudige handelingen: mag via doe-het-zelf of door werknemer(s) met opleidingsattest eenvoudige handelingen
<https://ovam.vlaanderen.be/wie-mag-wat-verwijderen>

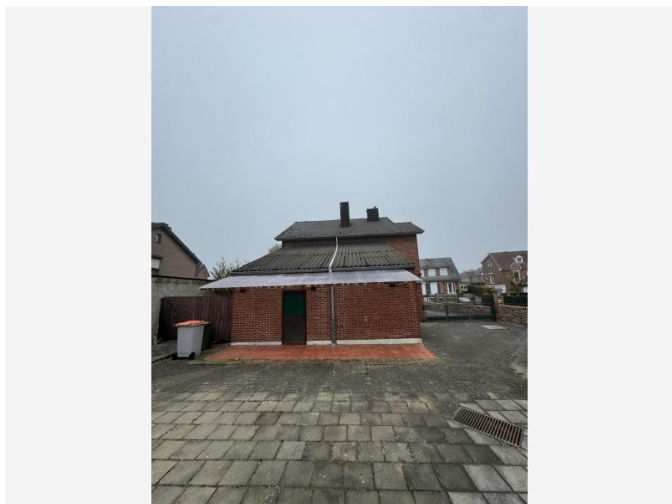
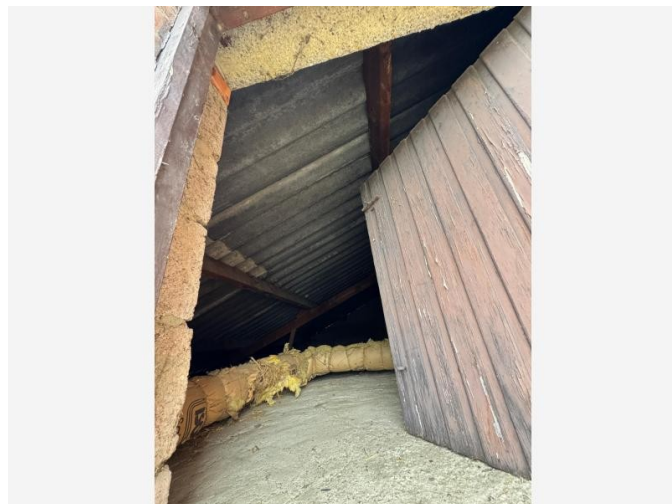
- Plan 1.6: dak

Eindbeoordeling materiaalrisico	Hoog materiaalrisico en/of hoge kans op vezelvrijgave
---------------------------------	---

Gebondenheid	Categorie 1: hechtgebonden in oorsprong
Asbestsoort (vezeltype)	Crocidoliet aanwezig
Asbestconcentratie	Laag (< 50%)
Afschermingsgraad van het gehele materiaal	Geheel of deels vrij aan binnenluchtstromen
Toestand van het materiaal	Matig beschadigd, matig verweerd

Beschrijving	+ Golfplaten
Omgeving	Grenst aan binnen- en buitenlucht
Primaire drager	Schuin dak
Asbestmateriaal	Dak- en gevelbekleding - Golfplaat
Bindmiddel van asbestmateriaal	Cement
Gebondenheid op basis van bindmiddel	Hecht
Hoeveelheid (oppervlakte - aantal)	<ul style="list-style-type: none">• 20,00 m² - 1 stuk
Totale oppervlakte	20,00 m ²
Eenvoudig bereikbaar	Ja
Bevestigingswijze	<ul style="list-style-type: none">• Geklemd• Geschroefd
Identificatiemethode	De asbestdeskundige beoordeelt het materiaal als asbesthoudend, en dit zonder monsternamen.
Destructieve handeling voor identificatie	Nee
Opmerking	afmetingen zijn indicatief (schatting)

Het asbestmateriaal valt onder de mijlpaal van 2034.

Dringend verwijderen

- Zorg voor een veilig beheer. Vermijd het beschadigen van het asbestmateriaal. Controleer de toestand jaarlijks op wijzigingen.

- Eenvoudige handelingen: mag via doe-het-zelf of door werknemer(s) met opleidingsattest eenvoudige handelingen
<https://ovam.vlaanderen.be/wie-mag-wat-verwijderen>

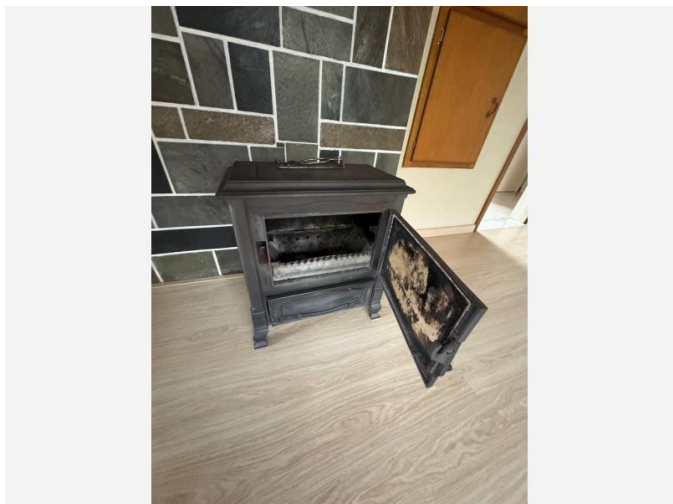
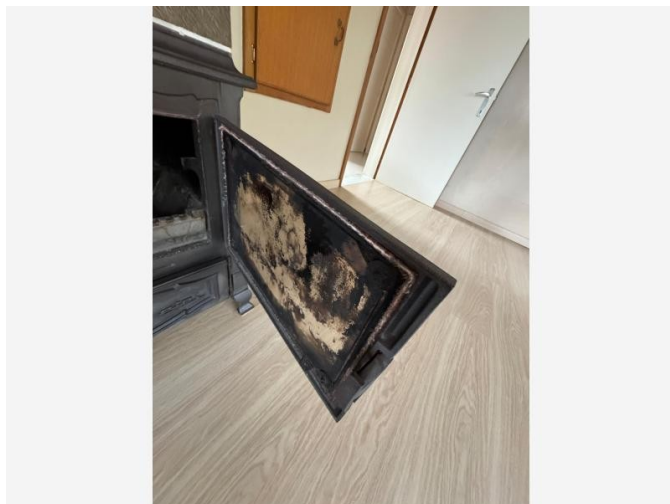
- Plan 1.1: gelijkvloers

Eindbeoordeling materiaalrisico	Hoog materiaalrisico en/of hoge kans op vezelvrijgave
---------------------------------	---

Gebondenheid	Categorie 3: niet-hechtgebonden met weinig of geen matrix
Asbestsoort (vezeltype)	Alleen chrysotiel aanwezig
Asbestconcentratie	Hoog ($\geq 50\%$)
Afschermingsgraad van het gehele materiaal	Geheel of deels vrij aan de binnenlucht, maar geen contact met binnenluchtstromen
Toestand van het materiaal	Matig beschadigd, matig verweerd

Beschrijving	kachelkoord
Omgeving	Binnen
Primaire drager	Ruimteverwarming
Asbestmateriaal	Koord, lint, band, strip
Bindmiddel van asbestmateriaal	Weinig of geen bindmiddel (textiel, bevloeking, ...)
Gebondenheid op basis van bindmiddel	Niet-hechtgebonden
Hoeveelheid (lengte - omtrek - aantal)	<ul style="list-style-type: none">• 0,80 m - 1,00 cm - 1 stuk
Totale oppervlakte	0,008 m ²
Eenvoudig bereikbaar	Ja
Bevestigingswijze	<ul style="list-style-type: none">• Verlijmd, ingegoten, versmeerd
Identificatiemethode	De asbestdeskundige beoordeelt het materiaal als asbesthoudend, en dit zonder monsternamen.
Destructieve handeling voor identificatie	Nee
Opmerking	asbestkoord aan de binnekant van de kacheldeur.

Het asbestmateriaal valt onder de mijlpaal van 2034.

Dringend verwijderen

- Verwijder dit asbestmateriaal zo snel mogelijk. Volg de toestand goed op.

- Eenvoudige handelingen: mag via doe-het-zelf of door werknemer(s) met opleidingsattest eenvoudige handelingen
<https://ovam.vlaanderen.be/wie-mag-wat-verwijderen>
masker, handschoenen, correcte verwerking asbestafval

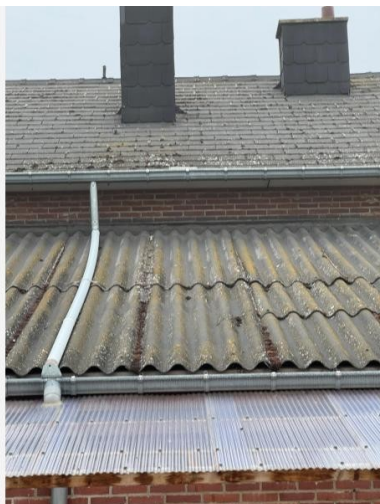
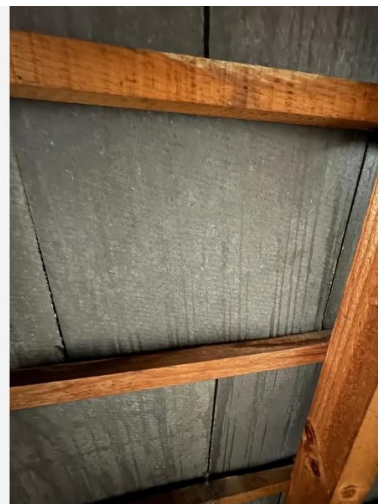
- Plan 1.6: dak

Eindbeoordeling materiaalrisico	Hoog materiaalrisico en/of hoge kans op vezelvrijgave
---------------------------------	---

Gebondenheid	Categorie 1: hechtgebonden in oorsprong
Asbestsoort (vezeltype)	Crocidoliet aanwezig
Asbestconcentratie	Laag (< 50%)
Afschermingsgraad van het gehele materiaal	Geheel of deels vrij aan de binnenlucht, maar geen contact met binnenluchtstromen
Toestand van het materiaal	Matig beschadigd, matig verweerd

Beschrijving	Dakbedekking Leien + wandleien schoorsteen
Omgeving	Grenst aan binnen- en buitenlucht
Primaire drager	Schuin dak
Asbestmateriaal	Dak- en gevelbekleding - Lei, shingle
Bindmiddel van asbestmateriaal	Cement
Gebondenheid op basis van bindmiddel	Hecht
Hoeveelheid (oppervlakte - aantal)	<ul style="list-style-type: none">• 100,00 m² - 1 stuk
Totale oppervlakte	100,00 m ²
Eenvoudig bereikbaar	Ja
Bevestigingswijze	<ul style="list-style-type: none">• Geklemd
Identificatiemethode	De asbestdeskundige beoordeelt het materiaal als asbesthoudend, en dit zonder monsternamen.
Destructieve handeling voor identificatie	Nee
Opmerking	oppervlakte indicatief (schatting)

Het asbestmateriaal valt onder de mijlpaal van 2040.

Verwijderen

- Zorg voor een veilig beheer. Vermijd het beschadigen van het asbestmateriaal. Controleer de toestand jaarlijks op wijzigingen.
- Verwijder dit asbestmateriaal zo snel mogelijk. Volg de toestand goed op.

- Eenvoudige handelingen: enkel door erkend asbestverwijderaar <https://ovam.vlaanderen.be/wie-mag-wat-verwijderen>

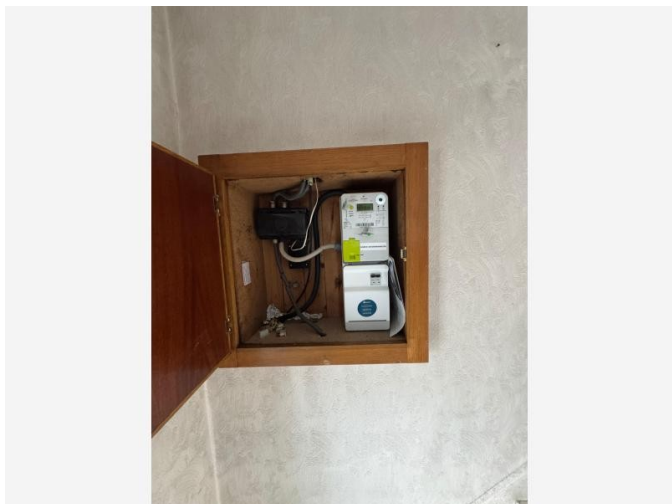
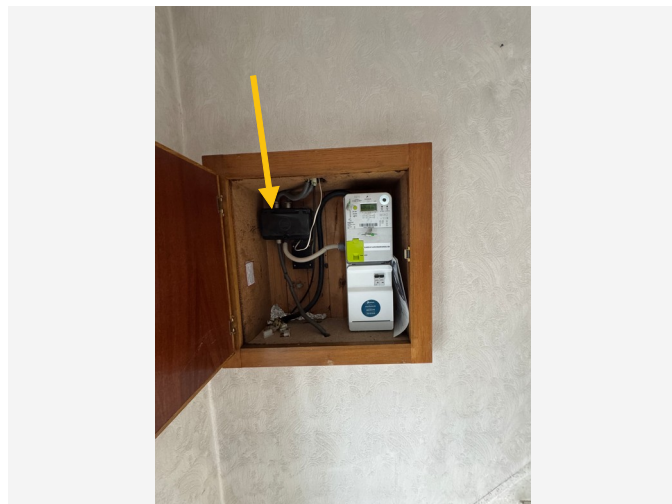
- Plan 1.1: gelijkvloers

Eindbeoordeling materiaalrisico	Verhoogd materiaalrisico en/of verhoogde kans op vezelvrijgave
---------------------------------	--

Gebondenheid	Categorie 1: hechtgebonden in oorsprong
Asbestsoort (vezeltype)	Crocidoliet aanwezig
Asbestconcentratie	Laag (< 50%)
Afschermingsgraad van het gehele materiaal	Geheel of deels vrij aan de binnenlucht, maar geen contact met binnenluchtstromen
Toestand van het materiaal	Licht beschadigd, licht verweerd. Intacte calciumsilicaatplaat of materiaal met categorie 3-gebondenheid

Beschrijving	Bakeliet (elektriciteit toepassingen)
Omgeving	Binnen
Primaire drager	Communicatie en elektrische infrastructuur en uitrusting
Asbestmateriaal	Plaat, paneel, tablet - Type Bakeliet
Bindmiddel van asbestmateriaal	Kunststof of -hars
Gebondenheid op basis van bindmiddel	Hecht
Hoeveelheid (oppervlakte - dikte - aantal)	<ul style="list-style-type: none"> • 1,00 m² - 1,00 cm - 1 stuk
Totaal volume	0,01 m ³
Eenvoudig bereikbaar	Ja
Bevestigingswijze	<ul style="list-style-type: none"> • Geklemd • Geschroefd
Identificatiemethode	De asbestdeskundige beoordeelt het materiaal als asbesthoudend, en dit zonder monsternamen.
Destructieve handeling voor identificatie	Nee
Opmerking	Betrekking op alle zwart of bruine schakelaars, zekeringskasten, lamphouders aanwezig in het pand.

- Zorg voor een veilig beheer. Vermijd het beschadigen van het asbestmateriaal. Controleer de toestand jaarlijks op wijzigingen.

- Eenvoudige handelingen: mag via doe-het-zelf of door werknemer(s) met opleidingsattest eenvoudige handelingen
<https://ovam.vlaanderen.be/wie-mag-wat-verwijderen>

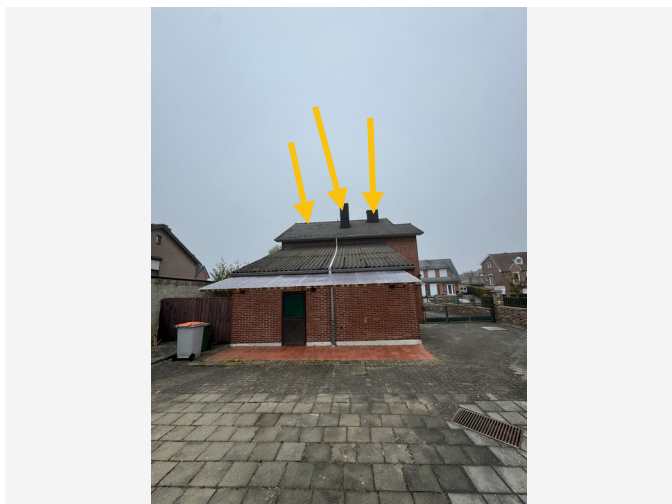
- Plan 1.10: Hoofdgebouw plan

Permanente beperking

Reden: Er is geen volledige risicobeoordeling mogelijk

Uitleg van de asbestdeskundige: schouwen op het dak en in de woning zijn slechts gedeeltelijk inspecteerbaar. geen mogelijkheid om bij een visuele controle de totale schouwdoorgang te inspecteren. Enkel mogelijk bij een destructief onderzoek.

Betrekking op alle schouwen op het dak

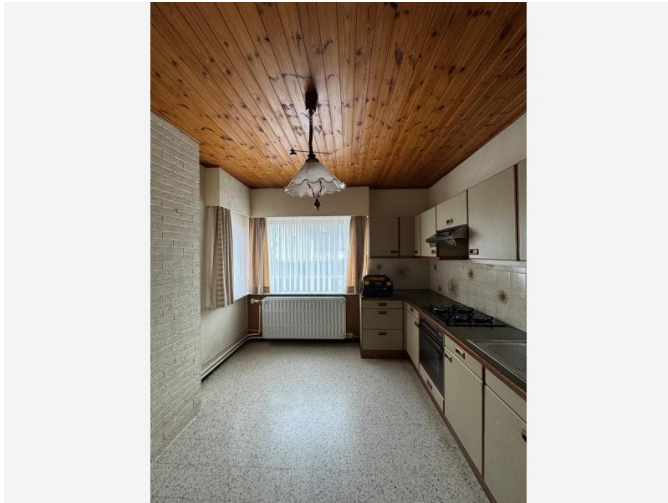
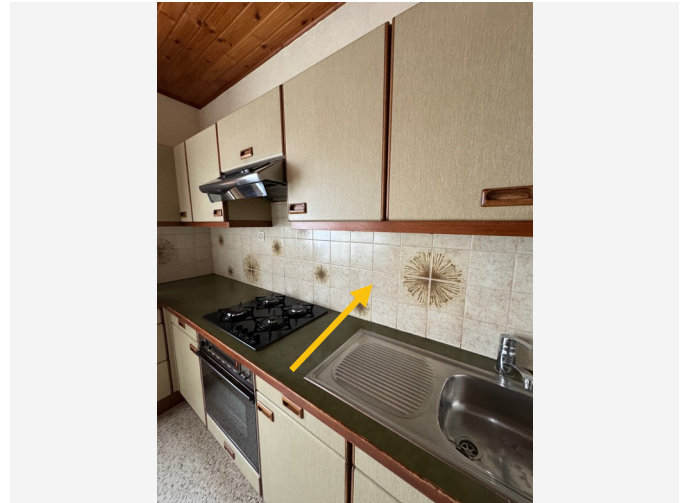
- Plan 1.2: gelijkvloers

Informatie over een materiaal dat de asbestdeskundige niet kan waarnemen of vaststellen

faience tegels worden standaard opgenomen in het attest. zowel de tegels als de lijm werden in sommige gevallen vanuit een asbesttoepassing gemaakt. bij verwijdering of renovatie best verder te onderzoeken of correct afvoeren.

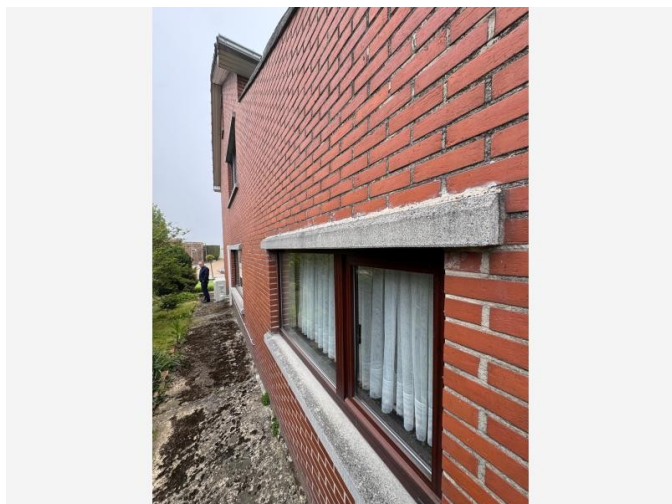
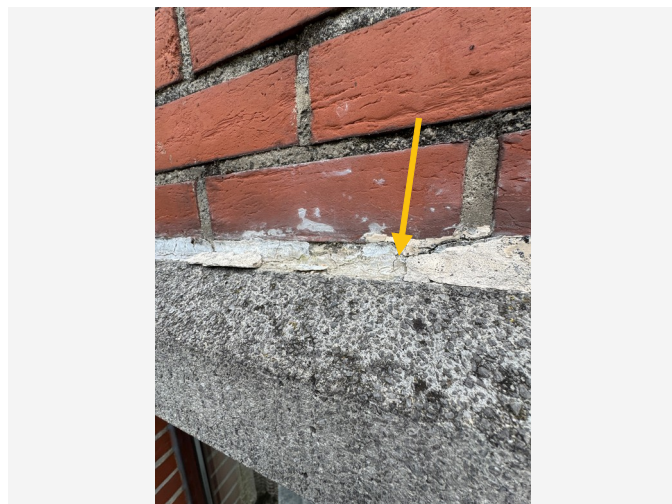
Fiche 8: - Mastiek (kit bovenboorsteen raam)

Geen asbest

#	Type	Referentie	Resultaat
8.1	Puntmonster	M	Geen asbest

Beschrijving	- Mastiek (kit bovenboorsteen raam)
Omgeving	Binnen
Primaire drager	Wandopening verticaal (raam, deur, ...)
Bindmiddel van materiaal	Kitten, mastiek, pasta
Gebondenheid op basis van bindmiddel	Hecht
Hoeveelheid (gewicht - aantal)	• 1,00 kg - 1 stuk
Totaal gewicht	1,00 kg
Identificatiemethode	Een monstername door de asbestdeskundige met laboanalyse door een asbestlabo.
Destructieve handeling voor identificatie	Nee
Opmerking	mastiek/kit rond raamkader is doorzichtig = niet-asbest verdacht. er is 1 strook boven het raam rechtsachter waar oudere mastiek is deze werd getest door het labo.

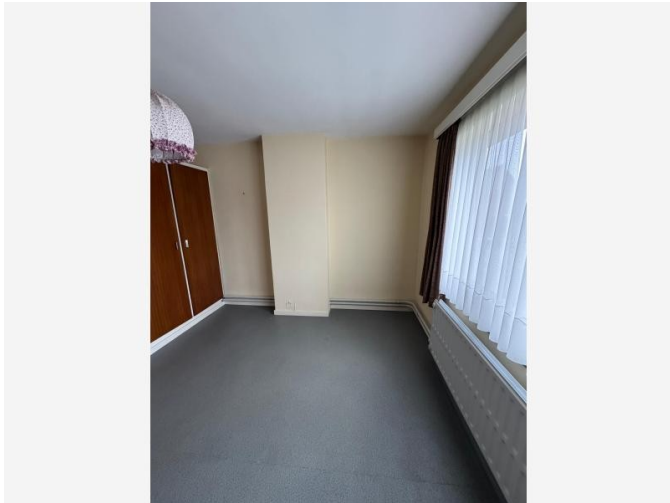
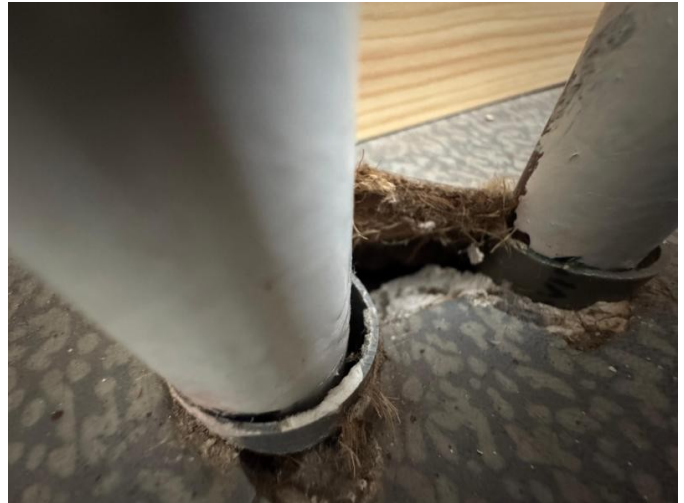
Fiche 9: - Vinyl (vloerzeil)

Geen asbest

#	Type	Referentie	Resultaat
9.1	Puntmonster	V	Geen asbest

Beschrijving	- Vinyl (vloerzeil)
Omgeving	Binnen
Primaire drager	Vloer
Bindmiddel van materiaal	Kunststof of -hars
Gebondenheid op basis van bindmiddel	Hecht
Hoeveelheid (oppervlakte - aantal)	• 20,00 m ² - 1 stuk
Totale oppervlakte	20,00 m ²
Identificatiemethode	Een monstername door de asbestdeskundige met laboanalyse door een asbestlabo.
Destructieve handeling voor identificatie	Nee
Opmerking	soepele, plooibare vinyl vloerzeil. niet vastgelijmd. Niet-asbestverdacht. Ter info: Enkel betrekking op het bovenste vloerzeil. Andere vloerzeilen behoren niet tot het te onderzoeken materiaal.

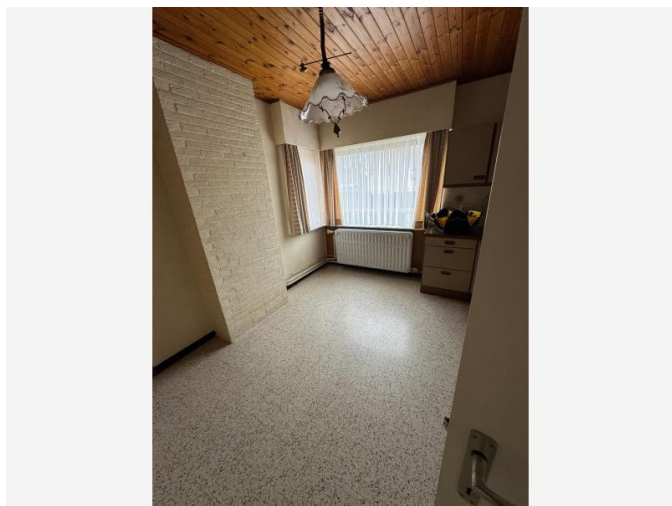
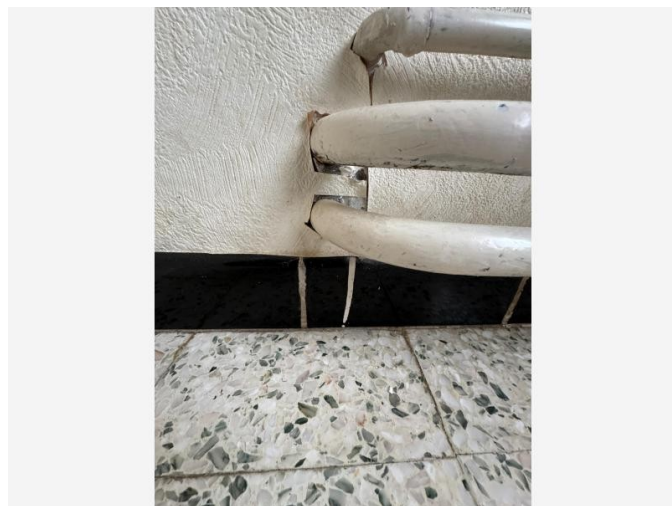
Fiche 10: Pleisterwerk muren

Geen asbest

#	Type	Referentie	Resultaat
10.1	Mengmonster	P1	Geen asbest

Beschrijving	Pleisterwerk muren
Omgeving	Binnen
Primaire drager	Binnenwand
Bindmiddel van materiaal	Gips - kalk
Gebondenheid op basis van bindmiddel	Niet-hechtgebonden
Hoeveelheid (oppervlakte - dikte - aantal)	• 200,00 m ² - 1,00 cm - 1 stuk
Totaal volume	2,00 m ³
Identificatiemethode	Een monstername door de asbestdeskundige met laboanalyse door een asbestlabo.
Destructieve handeling voor identificatie	Nee
Opmerking	Mengstaal op verschillende locaties. oppervlakte indicatief (schatting)

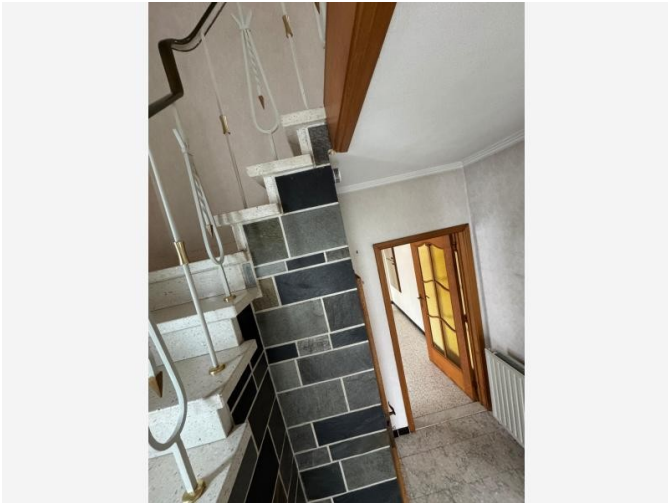
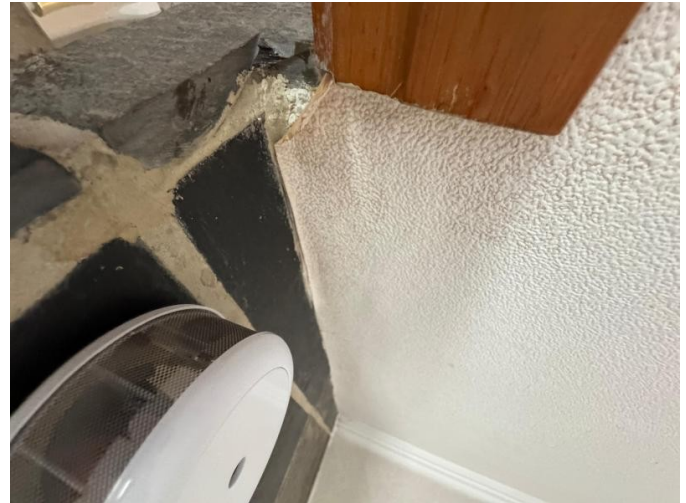
Fiche 11: Pleisterwerk plafonds

Geen asbest

#	Type	Referentie	Resultaat
11.1	Mengmonster	P2	Geen asbest

Beschrijving	Pleisterwerk plafonds
Omgeving	Binnen
Primaire drager	Plafond
Bindmiddel van materiaal	Gips - kalk
Gebondenheid op basis van bindmiddel	Niet-hechtgebonden
Hoeveelheid (oppervlakte - dikte - aantal)	• 200,00 m ² - 1,00 cm - 1 stuk
Totaal volume	2,00 m ³
Identificatiemethode	Een monstername door de asbestdeskundige met laboanalyse door een asbestlabo.
Destructieve handeling voor identificatie	Nee
Opmerking	mengstaal van verschillende locaties oppervlakte indicatief (schatting) meestal geen pleisterwerk aan de plafonds (houten latten, PVC latten, isimo)
