Asbestinventarisatetest

Maastrichterstraat 19, 3770 Riemst

Attestnummer : 20260514-000136.000

Uitgegeven op : 14.05.2026

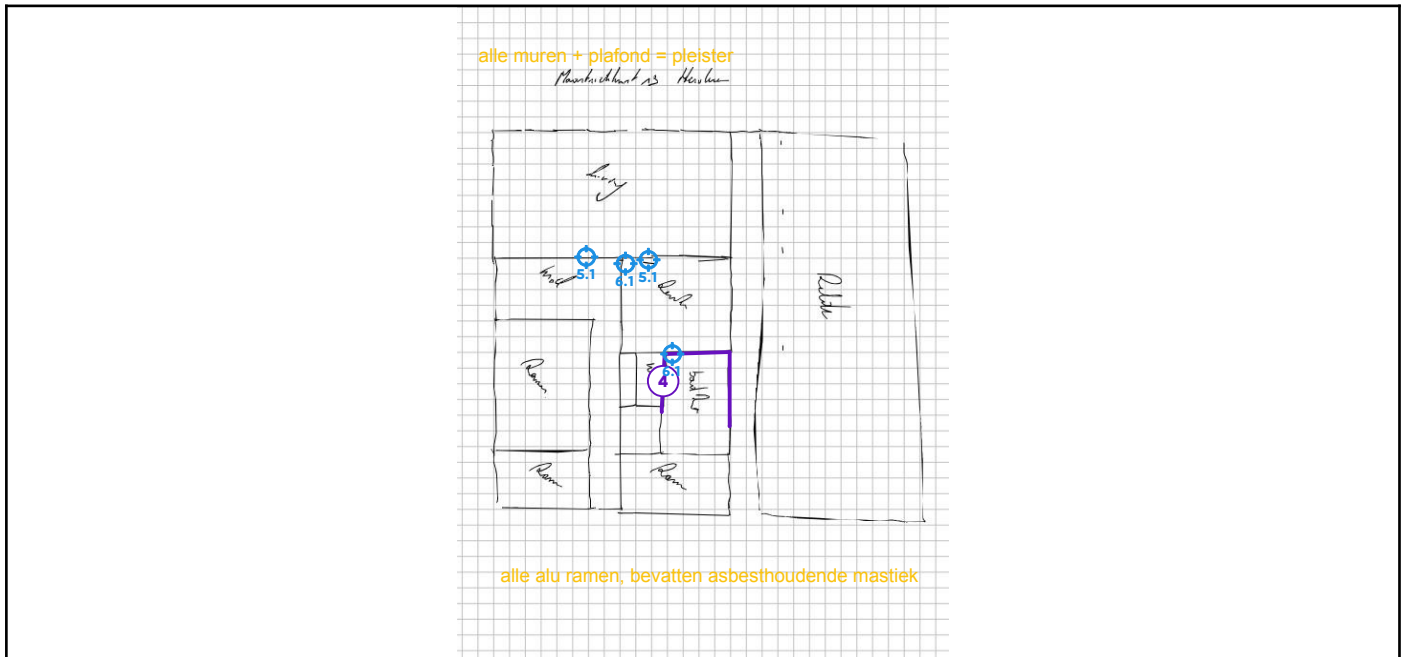
Plan 1.1: Plannen

Beschrijving	Type	Actie
2. Mastiek - alu	Asbestmateriaal	Verwijderen
4. Faience tegels	Advies	-
5. Pleisterwerk plafonds	Geen asbest	-
5.1 Code: 2	Mengmonster	-
6. Pleisterwerk muren	Geen asbest	-
6.1 Code: 1	Mengmonster	-

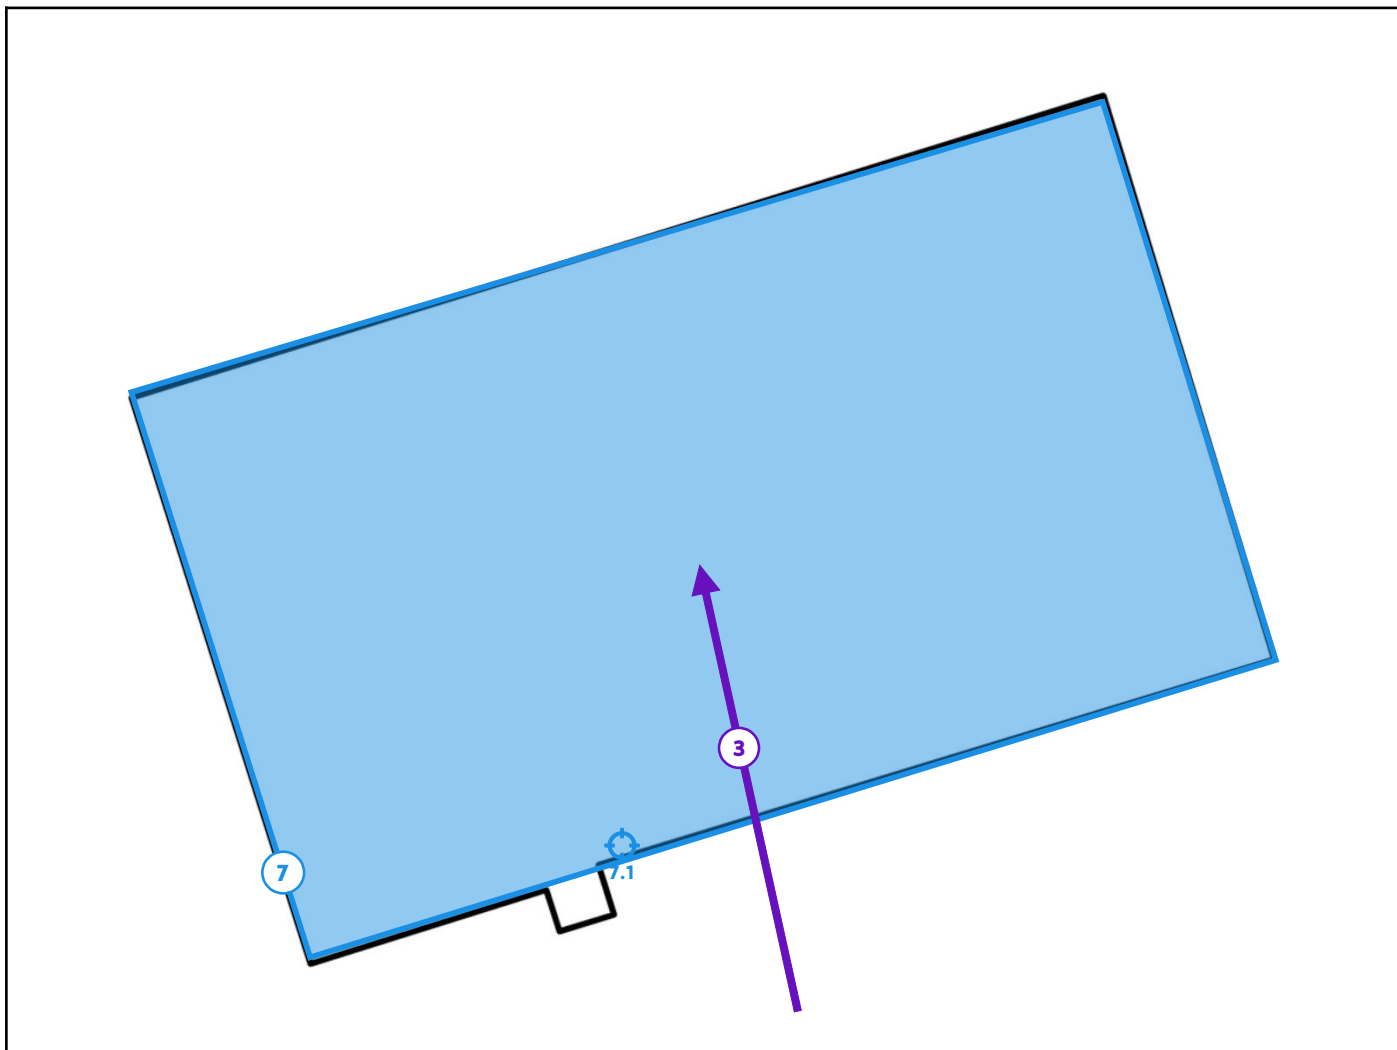
Plan 1.2: Hoofdgebouw plan

Beschrijving	Type	Actie
3. Binnenkant schouw	Beperking	-
7. Roofing	Geen asbest	-
7.1 Code: Roofing	Puntmonster	-

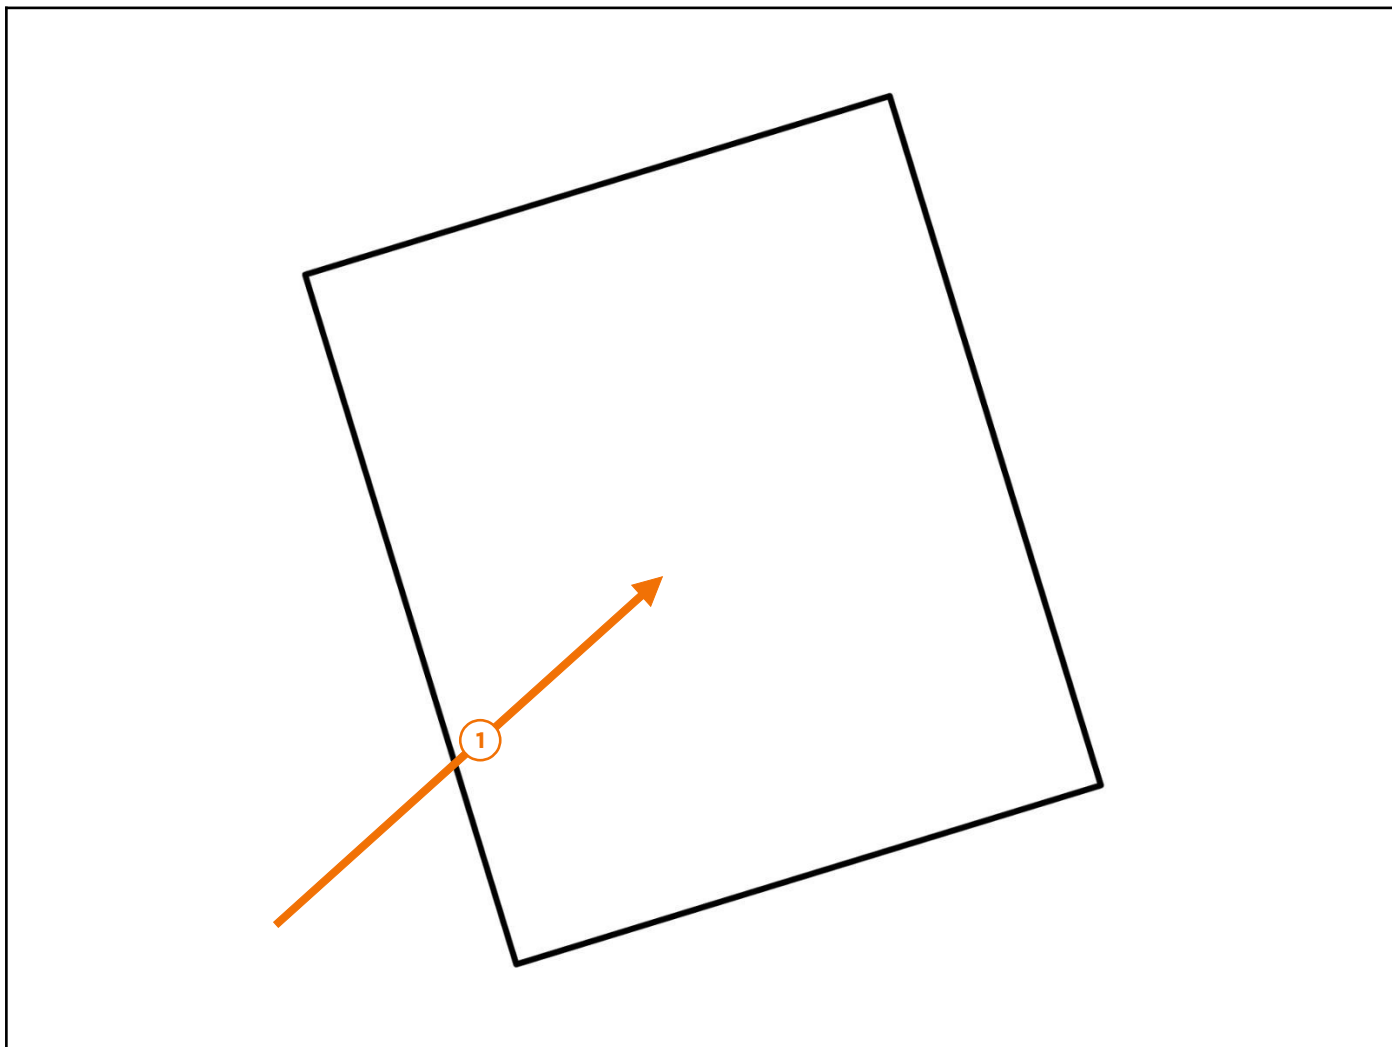
Plan 2.1: Bijgebouw plan

Beschrijving	Type	Actie
1. Golfplaten	Asbestmateriaal	Verwijderen

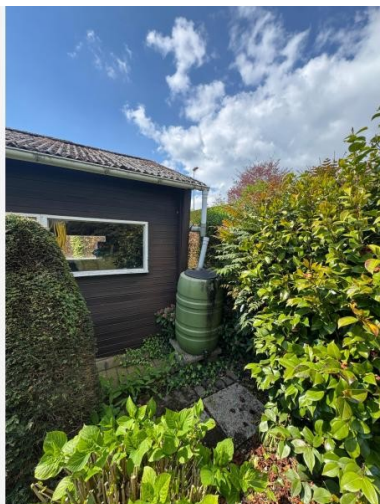
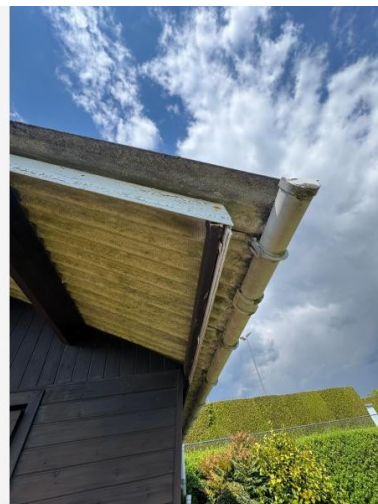
Het asbestmateriaal valt onder de mijlpaal van 2034.

Eindbeoordeling materiaalrisico	Verhoogd materiaalrisico en/of verhoogde kans op vezelvrijgave
---------------------------------	--

Gebondenheid	Categorie 1: hechtgebonden in oorsprong
Asbestsoort (vezeltype)	Crocidoliet aanwezig
Asbestconcentratie	Laag (< 50%)
Afschermingsgraad van het gehele materiaal	Geheel of deels vrij aan de buitenlucht, maar geen contact met binnenlucht
Toestand van het materiaal	Matig beschadigd, matig verweerd

Beschrijving	Golfplaten
Omgeving	Buiten
Primaire drager	Schuin dak
Asbestmateriaal	Dak- en gevelbekleding - Golfplaat
Bindmiddel van asbestmateriaal	Cement
Gebondenheid op basis van bindmiddel	Hecht
Hoeveelheid (oppervlakte - aantal)	<ul style="list-style-type: none">• 10,00 m² - 1 stuk
Totale oppervlakte	10,00 m ²
Eenvoudig bereikbaar	Ja
Bevestigingswijze	<ul style="list-style-type: none">• Geschroefd
Identificatiemethode	De asbestdeskundige beoordeelt het materiaal als asbesthoudend, en dit zonder monsternamen.
Destructieve handeling voor identificatie	Nee
Opmerking	De vermelde hoeveelheden in dit attest zijn een inschatting van de aangetroffen asbestmaterialen. Ze dienen als indicatie en mogen in geen geval worden gebruikt als maatstaf voor heffingen, boetes of andere financiële maatregelen. De cijfers zijn bedoeld om de risico's en de omvang van de aanwezigheid van asbest te beoordelen, niet om precieze hoeveelheden vast te stellen.

Verwijderen

- Zorg voor een veilig beheer. Vermijd het beschadigen van het asbestmateriaal. Controleer de toestand jaarlijks op wijzigingen.
- Hemelwater dat afspoelt van asbestcement daken of gevels kan asbestdeeltjes bevatten. Gebruik het enkel voor gesloten circuits (bv. spoelen toiletten). Reinig na het vervangen van het dak of de gevel de dakgoten en regenwaterput of -ton om asbesthoudend sediment of slib te verwijderen

- Eenvoudige handelingen: enkel door erkend asbestverwijderaar
Het verwijderen van de golfplaten gebeurt best door een dakwerker met een opleidingsattest eenvoudige handelingen. Meer informatie over wie wat mag verwijderen op <https://ovam.vlaanderen.be/wie-mag-wat-verwijderen>

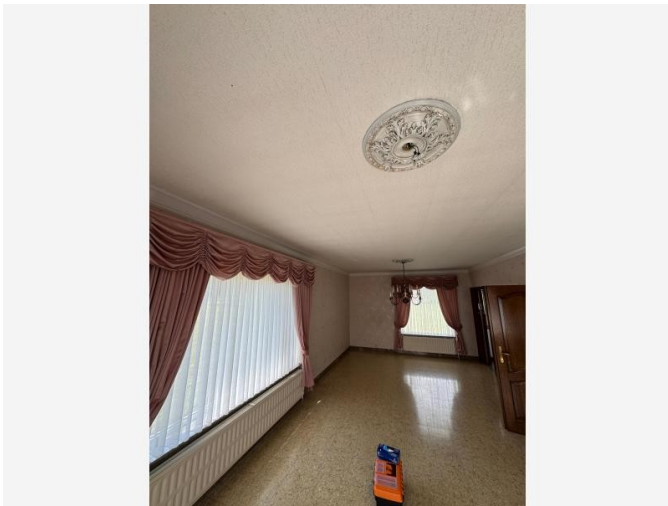
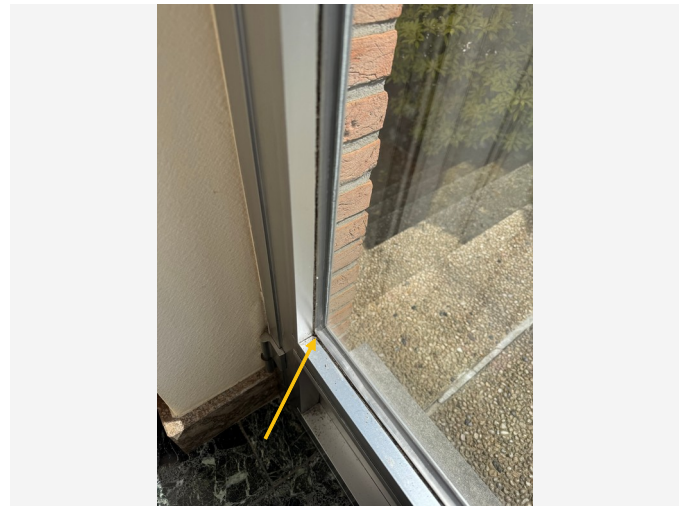
Het asbestmateriaal valt onder de mijlpaal van 2040.

Eindbeoordeling materiaalrisico	Verhoogd materiaalrisico en/of verhoogde kans op vezelvrijgave
---------------------------------	--

Gebondenheid	Categorie 1: hechtgebonden in oorsprong
Asbestsoort (vezeltype)	Crocidoliet aanwezig
Asbestconcentratie	Laag (< 50%)
Afschermingsgraad van het gehele materiaal	Geheel of deels vrij aan de binnenlucht, maar geen contact met binnenluchtstromen
Toestand van het materiaal	Licht beschadigd, licht verweerd. Intacte calciumsilicaatplaat of materiaal met categorie 3-gebondenheid

Beschrijving	Mastiek - alu
Omgeving	Binnen
Primaire drager	Binnenwand
Asbestmateriaal	In-situ afwerkingslagen - Pasta, stopverf, voegsel, stopsel, vulsel, mastiek, katten, ...
Bindmiddel van asbestmateriaal	Kitten, mastiek, pasta
Gebondenheid op basis van bindmiddel	Hecht
Hoeveelheid (lengte - aantal)	<ul style="list-style-type: none">• 10,00 m - 1 stuk
Totale lengte	10,00 m
Eenvoudig bereikbaar	Ja
Bevestigingswijze	<ul style="list-style-type: none">• Verlijmd, ingegoten, versmeerd
Identificatiemethode	De asbestdeskundige beoordeelt het materiaal als asbesthoudend, en dit zonder monstername.
Destructieve handeling voor identificatie	Nee
Opmerking	Alle alu ramen in de woning zijn uitgerust met asbestverdachte mastiek.

Verwijderen

- Zorg voor een veilig beheer. Vermijd het beschadigen van het asbestmateriaal. Controleer de toestand jaarlijks op wijzigingen.

- Eenvoudige handelingen: enkel door erkend asbestverwijderaar
Gelet op omvang best te verwijderen door erkende verwijderaar;

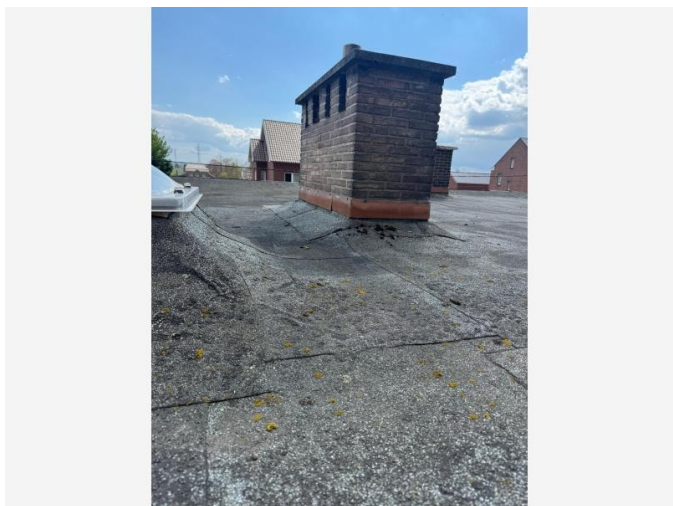
Situeringsfoto

Permanente beperking

Reden: Het te onderzoeken materiaal situeert zich hoger dan 3,50 m te rekenen vanaf een veilige ondergrond

Uitleg van de asbestdeskundige: De binnenzijde van de gemetste schouw en het daarin mogelijk aanwezige rookgaskanaal konden niet worden geïnspecteerd. Een standaard asbestinventarisatie is een niet-destructief onderzoek, waarbij de schouw niet wordt opengebroken. De interne staat en de materiaalsamenstelling van het rookkanaal of een eventuele voering zijn hierdoor niet waarneembaar en konden niet worden vastgesteld. Tevens is de schouw niet langs boven te inspecteren omdat de schouw hoger is dan 3,50m en niet veilig te bereiken is via het schuin dak.

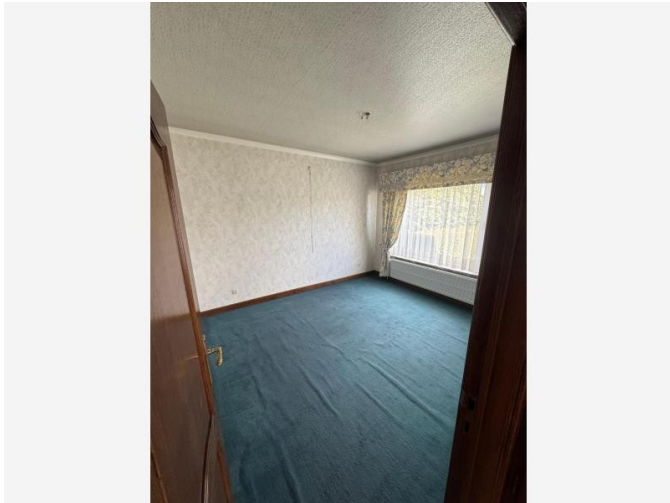
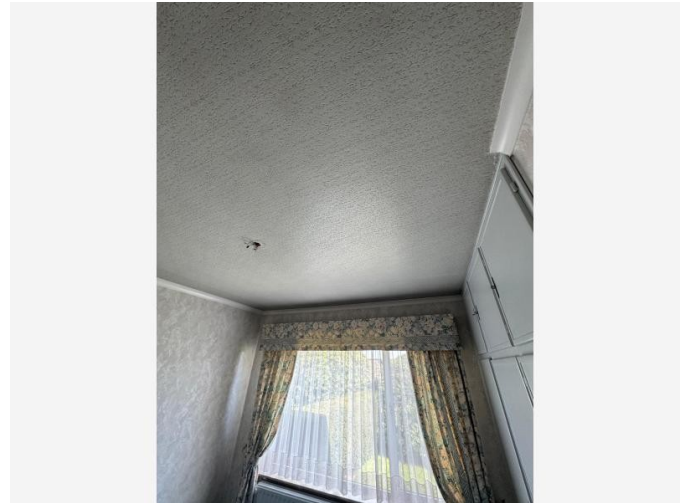
Geen asbest

#	Type	Referentie	Resultaat
5.1	Mengmonster	2	Geen asbest

Beschrijving	Pleisterwerk plafonds
Omgeving	Binnen
Primaire drager	Plafond
Bindmiddel van materiaal	Gips - kalk
Gebondenheid op basis van bindmiddel	Niet-hechtgebonden
Hoeveelheid (oppervlakte - dikte - aantal)	• 200,00 m ² - 1,00 cm - 1 stuk
Totaal volume	2,00 m ³
Identificatiemethode	Een monstername door de asbestdeskundige met laboanalyse door een asbestlabo.
Destructieve handeling voor identificatie	Nee
Opmerking	Deze oppervlakte, volumes en gewichten zijn niet gemeten, maar geschat op basis van een benadering van de aanwezige onderdakplaten (de opgegeven hoeveelheden mogen niet gebruikt worden als maatstaf voor heffingen)

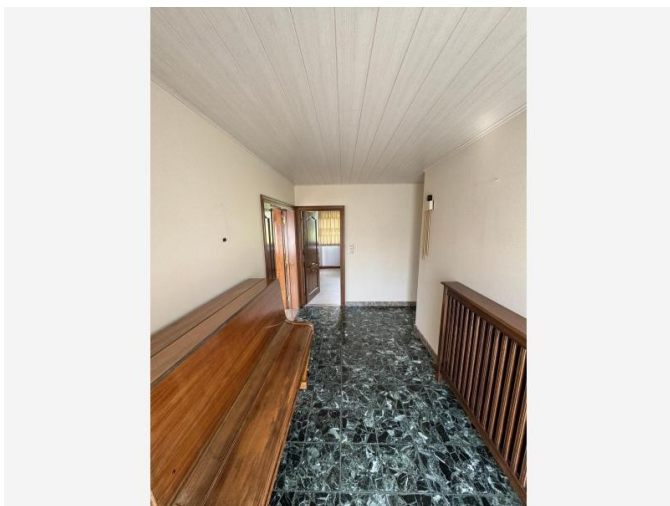
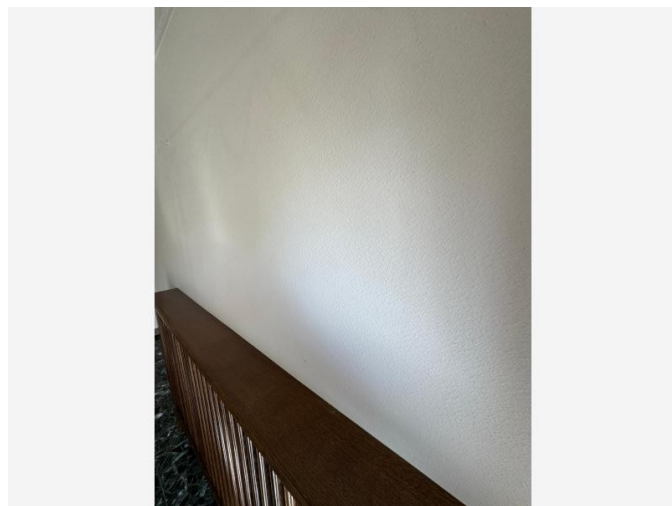
Fiche 6: Pleisterwerk muren

Geen asbest

#	Type	Referentie	Resultaat
6.1	Mengmonster	1	Geen asbest

Beschrijving	Pleisterwerk muren
Omgeving	Binnen
Primaire drager	Binnenwand
Bindmiddel van materiaal	Gips - kalk
Gebondenheid op basis van bindmiddel	Niet-hechtgebonden
Hoeveelheid (oppervlakte - dikte - aantal)	• 400,00 m ² - 1,00 cm - 1 stuk
Totaal volume	4,00 m ³
Identificatiemethode	Een monstername door de asbestdeskundige met laboanalyse door een asbestlabo.
Destructieve handeling voor identificatie	Nee
Opmerking	Deze oppervlakte, volumes en gewichten zijn niet gemeten, maar geschat, en opgegeven hoeveelheden mogen niet gebruikt worden als maatstaf voor heffingen

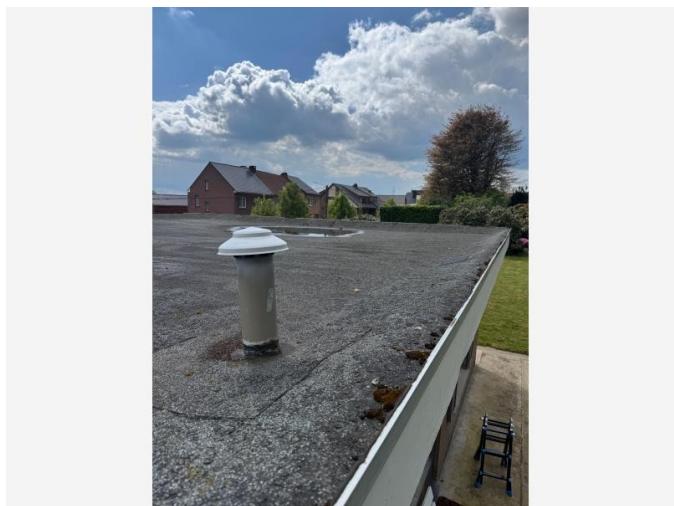
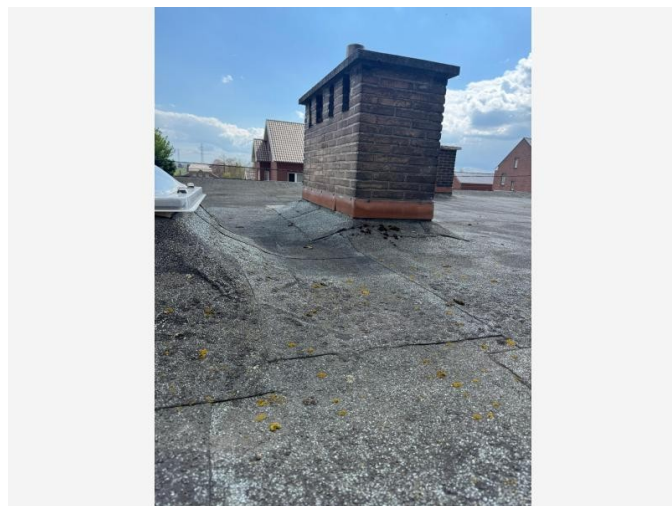
Fiche 7: Roofing

Geen asbest

#	Type	Referentie	Resultaat
7.1	Puntmonster	Roofing	Geen asbest

Beschrijving	Roofing
Omgeving	Buiten
Primaire drager	Plat dak
Bindmiddel van materiaal	Bitumen (roofing, teer, asfalt)
Gebondenheid op basis van bindmiddel	Hecht
Hoeveelheid (oppervlakte - aantal)	• 20,00 m ² - 1 stuk
Totale oppervlakte	20,00 m ²
Identificatiemethode	Een monstername door de asbestdeskundige met laboanalyse door een asbestlabo.
Destructieve handeling voor identificatie	Nee
Opmerking	Deze oppervlakte, volumes en gewichten zijn niet gemeten maar geschat op basis van een benadering van de aanwezige roofing (de opgegeven hoeveelheden mogen niet gebruikt worden als maatstaf voor heffingen). Om gevolgschade en lekkages te voorkomen en niet destructief te werk te gaan, is alleen de toplaag bemonsterd. We kunnen geen uitspraak doen over de onderliggende lagen. Bij renovatie of sloop dient er een destructief onderzoek uitgevoerd te worden van de roofing.

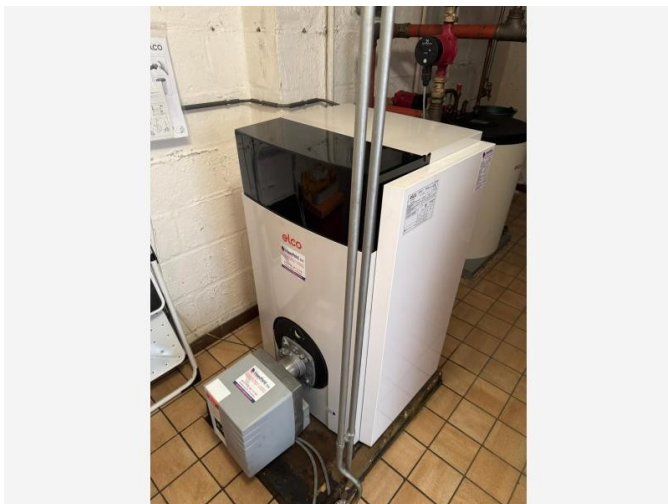
Beschrijving	Notitie	Terug te vinden op plannen
Fiche 8: Stookketel / Brander	<p>De buitenzijde van de verwarmingsketel werd geïnspecteerd. Het inwendige van de ketel werd niet onderzocht, omdat dit een destructieve handeling vereist die niet binnen een standaard asbestinventarisatie valt.</p> <p>Potentieel risico: Oudere verwarmingsketels kunnen intern asbesthoudende materialen bevatten, zoals: Dichtingskoorden in de deuren, Isolerende platen (Pical) rond de brander of in de vuurhaard.</p> <p>Aanbeveling: Voer nooit zelf werkzaamheden uit aan de binnenzijde van de ketel. Laat de ketel bij vervanging, afbraak of een grote herstelling voorafgaand controleren op interne asbesttoepassingen door een professional.</p>	-
