Asbestinventarisatetest

Klein-Malstraat 87, 3700 Tongeren-Borgloon

Attestnummer : 20260118-000082.000

Uitgegeven op : 18.01.2026

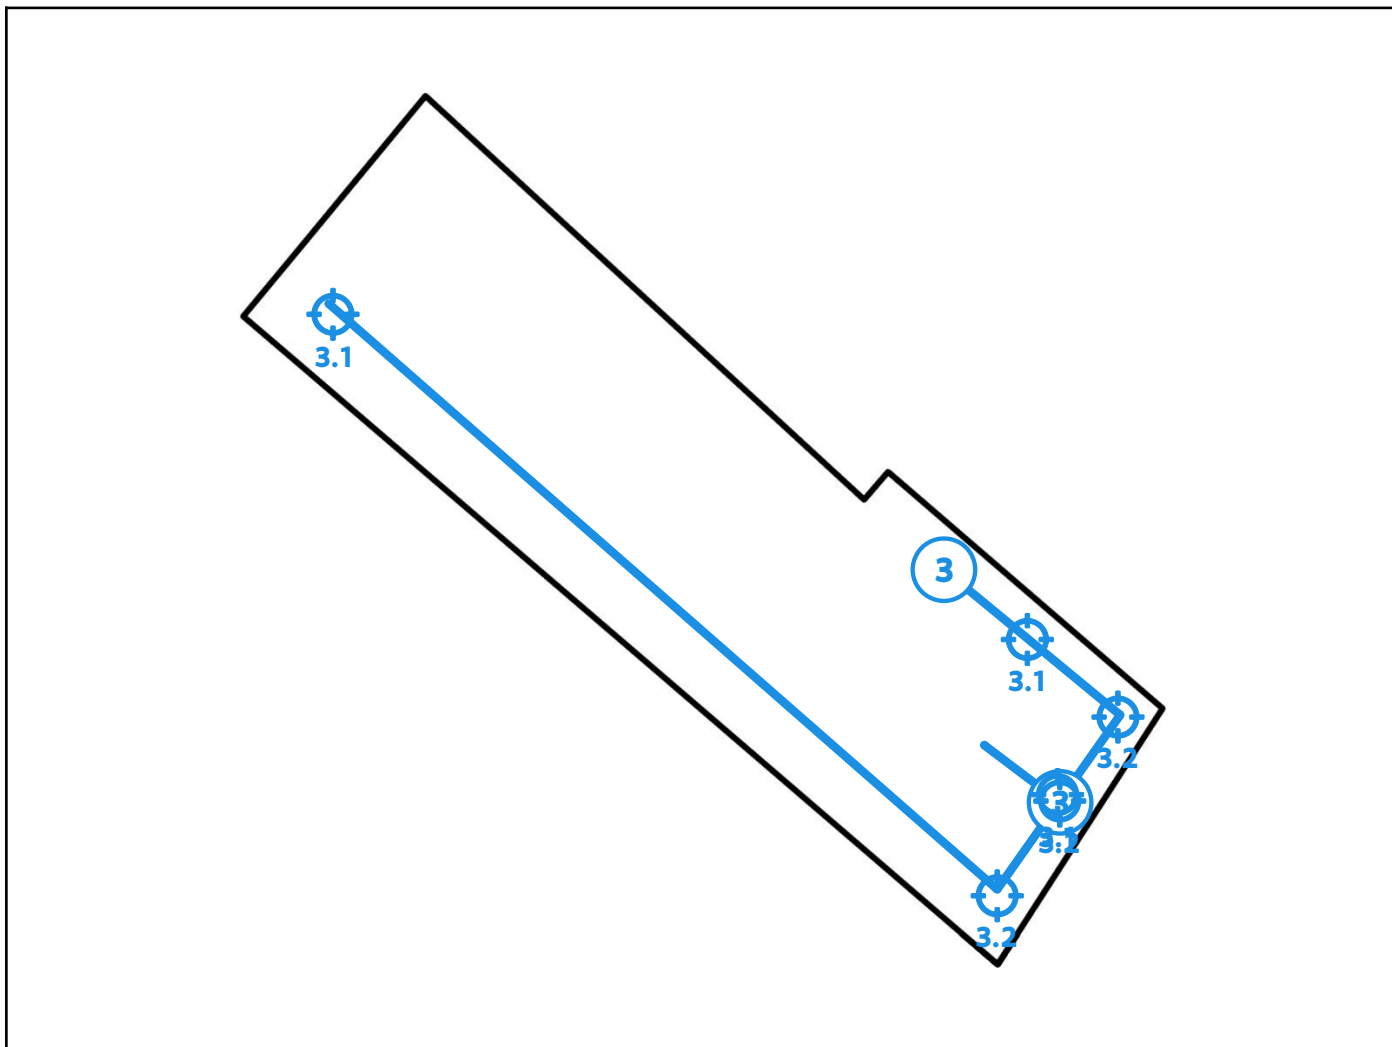
Plan 1.6: Kelder

Beschrijving	Type	Actie
3. - Leidingisolatie	Geen asbest	-
3.1 Code: L1 - Rechte stukken	Mengmonster	-
3.2 Code: L2 - Bochten	Mengmonster	-

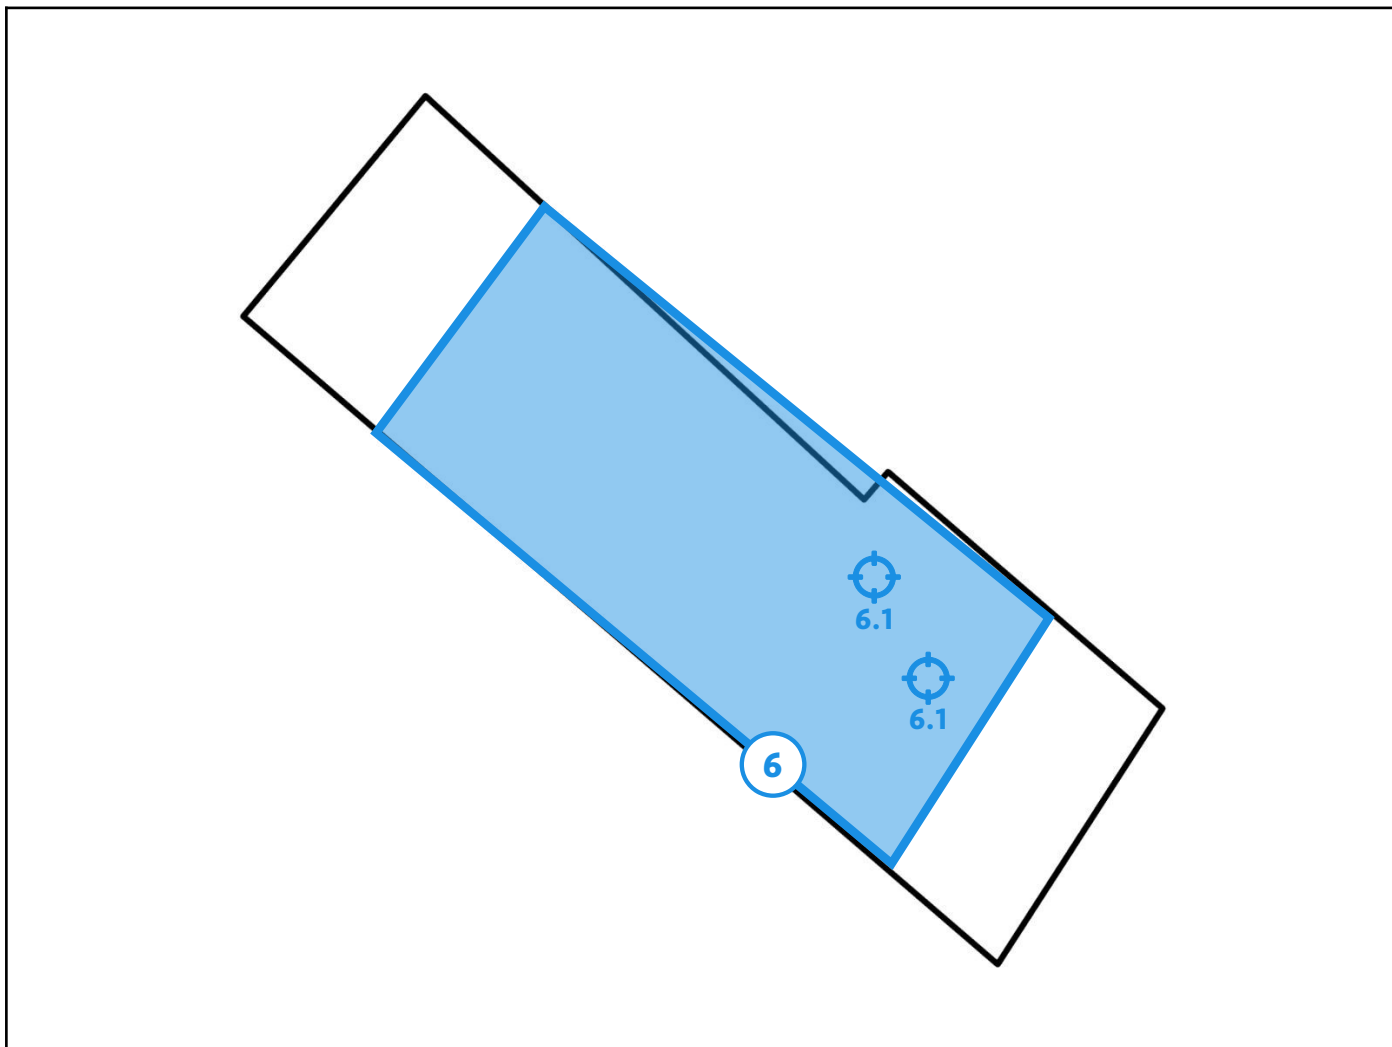
Plan 1.7: Kelder

Beschrijving	Type	Actie
6. Smeerlaag	Geen asbest	-
6.1 Code: S	Mengmonster	-

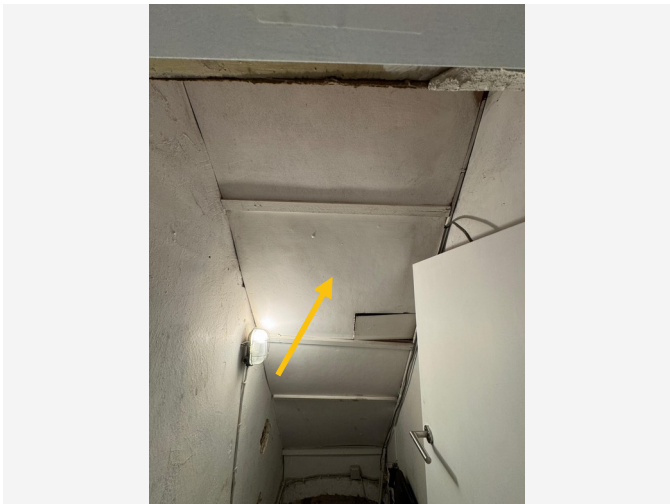
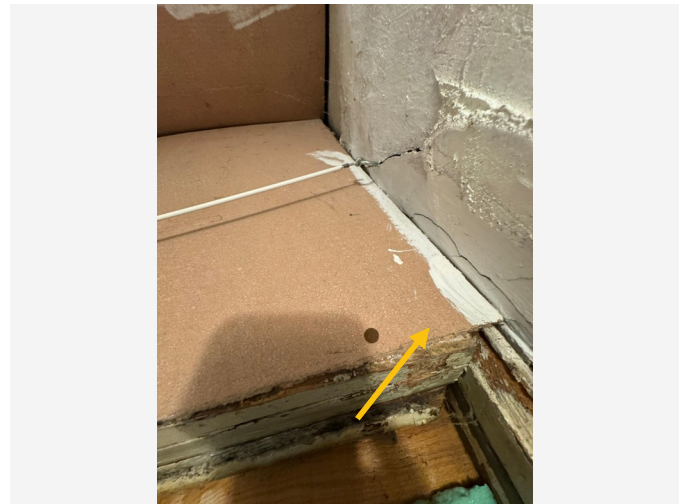
Eindbeoordeling materiaalrisico	Verhoogd materiaalrisico en/of verhoogde kans op vezelvrijgave
---------------------------------	--

Gebondenheid	Categorie 1: hechtgebonden in oorsprong
Asbestsoort (vezeltype)	Crocidoliet aanwezig
Asbestconcentratie	Laag (< 50%)
Afschermingsgraad van het gehele materiaal	Geheel of deels (ook) vrij aan de binnenlucht
Toestand van het materiaal	Licht beschadigd, licht verweerd. Intact calciumsilicaatmateriaal of categorie III 'gebondenheid'

Beschrijving	platen (Menuiserite) keldertrap-plafond.
Omgeving	Grenst aan binnen- en buitenlucht
Primaire drager	Plafond
Asbestmateriaal	Plaat, paneel, tablet - Type Menuiserite
Bindmiddel van asbestmateriaal	Cement
Gebondenheid op basis van bindmiddel	Hecht
Hoeveelheid (oppervlakte - dikte - aantal)	• 6,00 m ² - 0,50 cm - 1 stuk
Totaal volume	0,03 m ³
Eenvoudig bereikbaar	Ja
Bevestigingswijze	<ul style="list-style-type: none">• Geklemd• Geschroefd
Identificatiemethode	De asbestdeskundige beoordeelt het materiaal als asbesthoudend, en dit zonder monsternamen.
Destructieve handeling voor identificatie	Nee
Opmerking	oppervlakte is indicatief (schatting)

Verwijderen

- Zorg voor een veilig beheer. Vermijd het beschadigen van het asbestmateriaal. Controleer de toestand jaarlijks op wijzigingen.
- Verwijder dit asbestmateriaal zo snel mogelijk. Volg de toestand goed op.

- Eenvoudige handelingen: mag via doe-het-zelf of door werknemer(s) met opleidingsattest eenvoudige handelingen
<https://ovam.vlaanderen.be/wie-mag-wat-verwijderen>

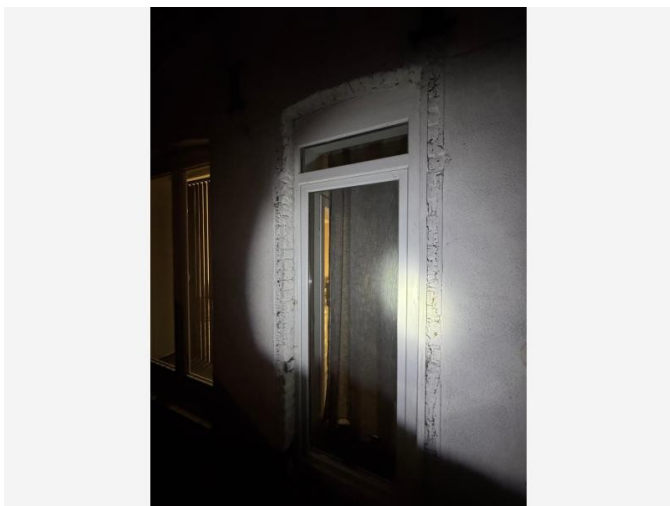
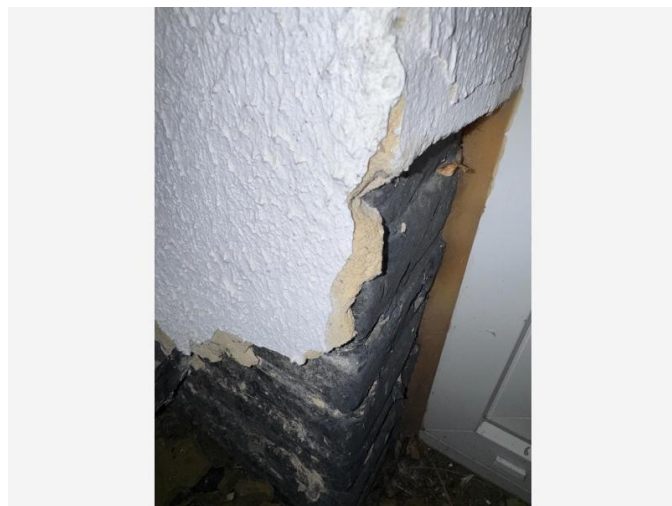
#	Type	Referentie	Resultaat
2.1	Mengmonster	C	Geen asbest

Beschrijving	Crepi
Omgeving	Buiten
Primaire drager	Wand buitenschil
Bindmiddel van materiaal	Gips - kalk
Gebondenheid op basis van bindmiddel	Niet-hechtgebonden
Hoeveelheid (oppervlakte - dikte - aantal)	• 100,00 m ² - 1,00 cm - 1 stuk
Totaal volume	1,00 m ³
Identificatiemethode	Een monstername door de asbestdeskundige met laboanalyse door een asbestlabo.
Destructieve handeling voor identificatie	Nee

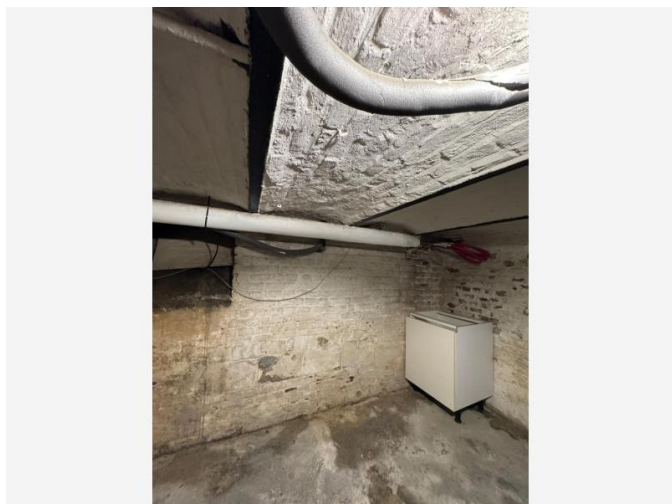
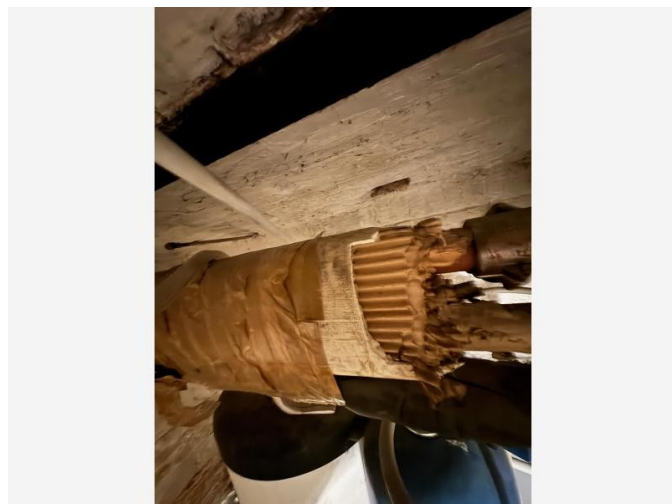
#	Type	Referentie	Resultaat
3.1	Mengmonster	L1 - Rechte stukken	Geen asbest
3.2	Mengmonster	L2 - Bochten	Geen asbest

Beschrijving	- Leidingisolatie
Omgeving	Binnen
Primaire drager	Sanitaire infrastructuur en uitrusting (toe- en afvoer)
Bindmiddel van materiaal	Gips - kalk
Gebondenheid op basis van bindmiddel	Niet-hechtgebonden
Hoeveelheid (lengte - omtrek - dikte - aantal)	<ul style="list-style-type: none">• 10,00 m - 30,00 cm - 1,00 cm - 1 stuk
Totaal volume	0,03 m ³
Identificatiemethode	Een monstername door de asbestdeskundige met laboanalyse door een asbestlabo.
Destructieve handeling voor identificatie	Nee
Opmerking	leidingisolatie die vooral bestaat uit isolatie wol, karton, hardere buitenlaag. negatief bevonden door het labo.

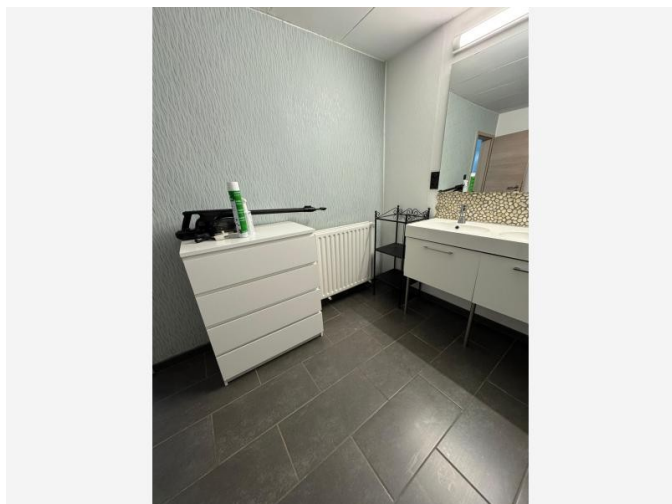
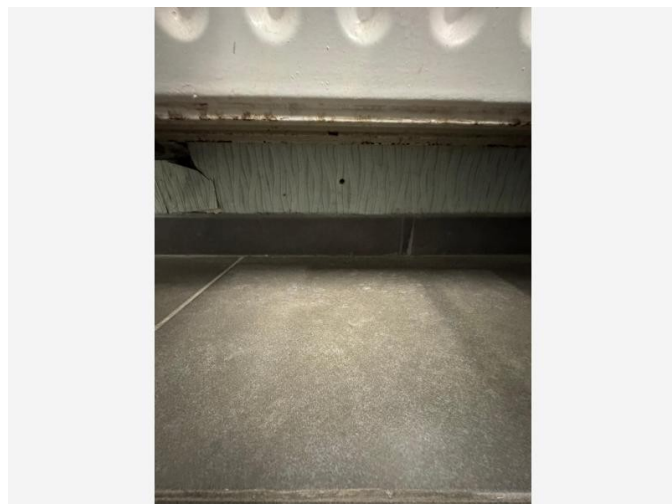
#	Type	Referentie	Resultaat
4.1	Mengmonster	P1	Geen asbest

Beschrijving	Pleisterwerk muren
Omgeving	Binnen
Primaire drager	Binnenwand
Bindmiddel van materiaal	Gips - kalk
Gebondenheid op basis van bindmiddel	Niet-hechtgebonden
Hoeveelheid (oppervlakte - dikte - aantal)	• 200,00 m ² - 1,00 cm - 1 stuk
Totaal volume	2,00 m ³
Identificatiemethode	Een monstername door de asbestdeskundige met laboanalyse door een asbestlabo.
Destructieve handeling voor identificatie	Nee
Opmerking	Mengstaal op verschillende locaties. oppervlakte indicatief (schatting)

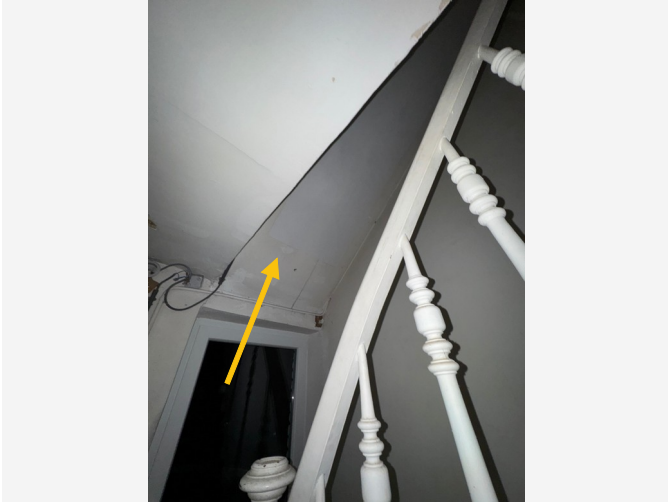
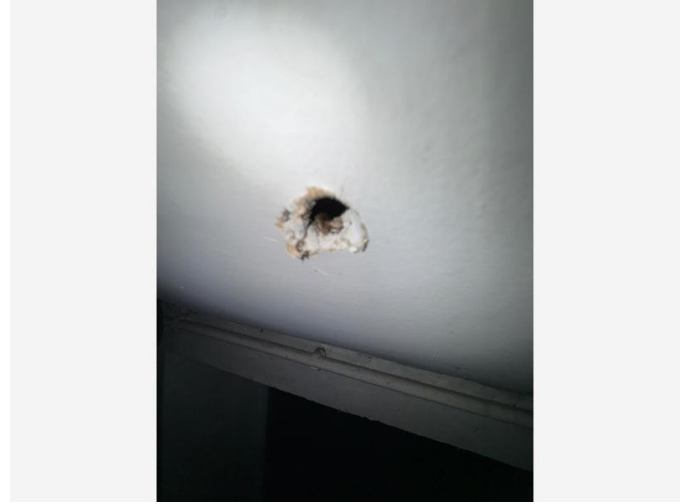
Fiche 5: plaat (plafond, bovenste trappenhal)

#	Type	Referentie	Resultaat
5.1	Puntmonster	x	Geen asbest

Beschrijving	plaat (plafond, bovenste trappenhal)
Omgeving	Binnen
Primaire drager	Plafond
Bindmiddel van materiaal	Cement
Gebondenheid op basis van bindmiddel	Hecht
Hoeveelheid (oppervlakte - dikte - aantal)	• 5,00 m ² - 1,00 cm - 1 stuk
Totaal volume	0,05 m ³
Identificatiemethode	Een monstername door de asbestdeskundige met laboanalyse door een asbestlabo.
Destructieve handeling voor identificatie	Nee

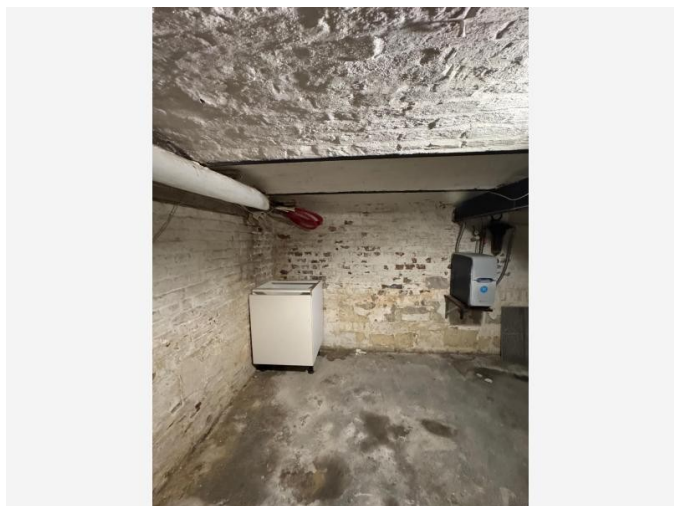
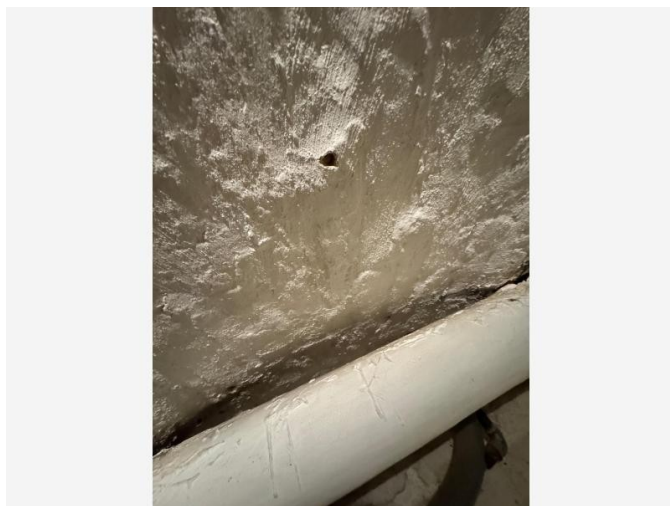
#	Type	Referentie	Resultaat
6.1	Mengmonster	S	Geen asbest

Beschrijving	Smeerlaag
Omgeving	Binnen
Primaire drager	Binnenwand
Bindmiddel van materiaal	Gips - kalk
Gebondenheid op basis van bindmiddel	Niet-hechtgebonden
Hoeveelheid (oppervlakte - dikte - aantal)	• 30,00 m ² - 1,00 cm - 1 stuk
Totaal volume	0,30 m ³
Identificatiemethode	Een monstername door de asbestdeskundige met laboanalyse door een asbestlabo.
Destructieve handeling voor identificatie	Nee

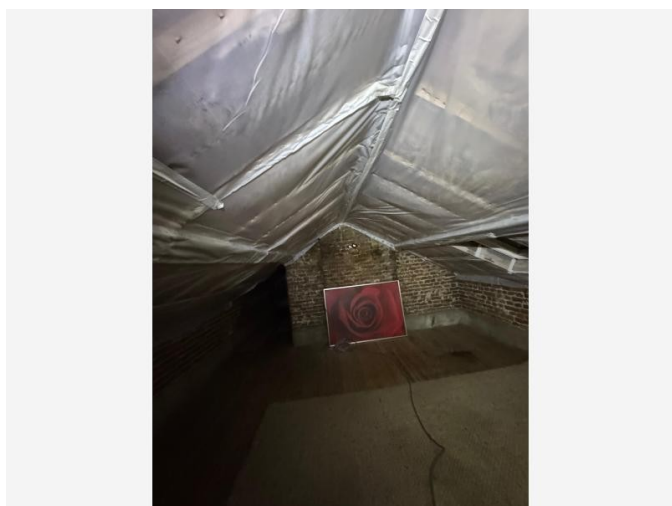
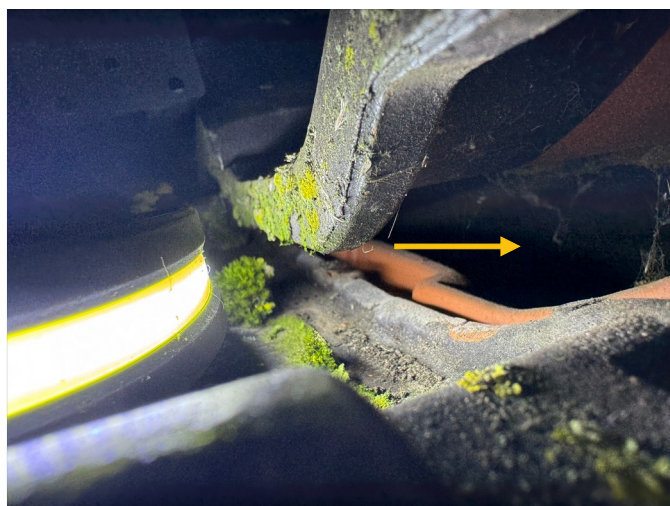
Beschrijving	Notitie	Terug te vinden op plannen
Fiche 7: - Onderdak	inspectie via zolderruimte/opheffen dakpan. geen verdacht asbestmateriaal kunnen vaststellen. (zwart doek) bij grotere renovatie werken steeds aandachtig zijn op andere plaatsen. moeilijk te verplaatsen dakpannen door aanwezigheid zonnepanelen.	-
Fiche 8: Dakbedekking	niet asbestverdacht, standaard dakpannen	-
Fiche 9: Mastiek - niet asbestverdacht	soepele mastiek, niet asbestverdacht.	-
Fiche 10: Geen verdacht rookgaskanaal	geen verdacht rookgaskanaal kunnen decteren in het huis of op het dak (nieuwere versie - RVS/PVC) Bij grondige renovatiewerken eventueel een destructief onderzoek laten uitvoeren.	-
