Asbestinventarisatetest

Joseph Smeetslaan 313, 3630 Maasmechelen

Attestnummer : 20250901-000399.000

Uitgegeven op : 01.09.2025

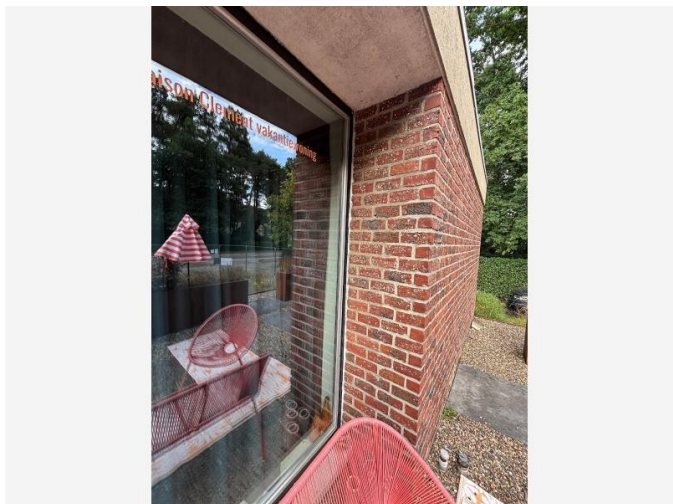
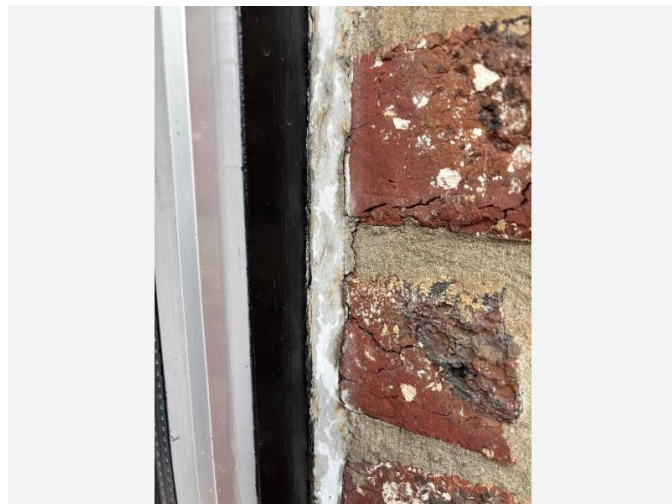
Het asbestmateriaal valt onder de mijlpaal van 2040.

Laag materiaalrisico en/of verlaagde kans op vezelvrijgave

Gebondenheid	Categorie 1: hechtgebonden in oorsprong
Asbestsoort (vezeltype)	Alleen chrysotiel
Asbestconcentratie	Laag (< 50%)
Afschermingsgraad van het gehele materiaal	Geheel of deels vrij aan de buitenlucht
Toestand van het materiaal	Licht beschadigd, licht verweerd. Intact calciumsilicaatmateriaal of categorie III 'gebondenheid'

#	Type	Referentie	Resultaat
1.1	Puntmonster	kit	Chrysotiel

Beschrijving	Mastiek Schuifraam
Omgeving	Grenst aan binnen- en buitenlucht
Primaire drager	Wandopening verticaal (raam, deur, ...)
Asbestmateriaal	In-situ afwerkingslagen - Pasta, stopverf, voegsel, stopsel, vulsel, mastiek, katten, ...
Bindmiddel van asbestmateriaal	Kitten, mastiek, pasta
Gebondenheid op basis van bindmiddel	Hecht
Hoeveelheid (gewicht - aantal)	<ul style="list-style-type: none">• 10,00 kg - 1 stuk
Totaal gewicht	10,00 kg
Eenvoudig bereikbaar	Ja
Bevestigingswijze	<ul style="list-style-type: none">• Verlijmd, ingegoten, versmeerd
Identificatiemethode	Vaststelling met monstername
Destructieve handeling voor identificatie	Nee
Opmerking	De vermelde hoeveelheden in dit attest zijn een inschatting van de aangetroffen asbestmaterialen. Ze dienen als indicatie en mogen in geen geval worden gebruikt als maatstaf voor heffingen, boetes of andere financiële maatregelen. De cijfers zijn bedoeld om de risico's en de omvang van de aanwezigheid van asbest te beoordelen, niet om precieze hoeveelheden vast te stellen.

- Zorg voor een veilig beheer. Vermijd het beschadigen van het asbestmateriaal. Controleer de toestand jaarlijks op wijzigingen.

- Eenvoudige handelingen: mag via doe-het-zelf of door werknemer(s) met opleidingsattest eenvoudige handelingen
U vindt uitgebreide informatie over wie welke asbestmaterialen mag verwijderen via de volgende link:
<https://ovam.vlaanderen.be/wie-mag-wat-verwijderen>.

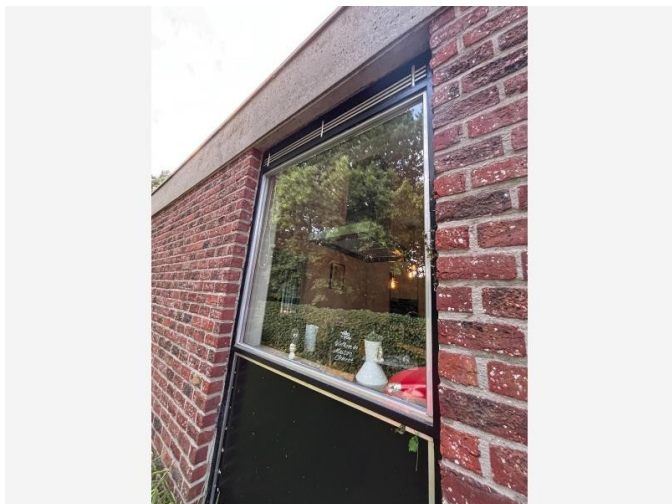
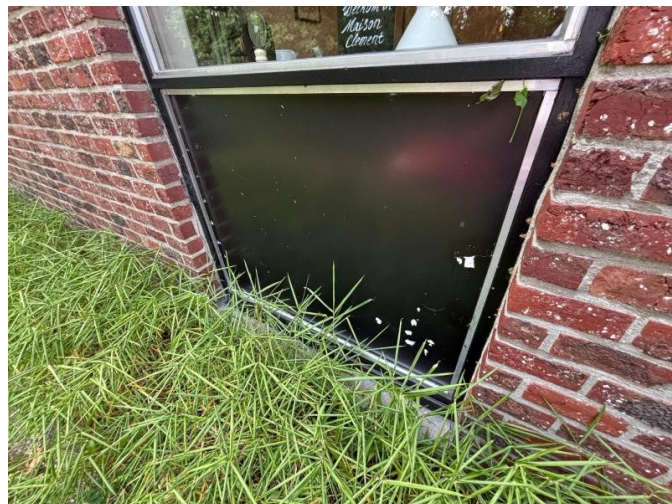
Het asbestmateriaal valt onder de mijlpaal van 2040.

Eindbeoordeling materiaalrisico	Laag materiaalrisico en/of verlaagde kans op vezelvrijgave
---------------------------------	------------------------------------------------------------

Gebondenheid	Categorie 1: hechtgebonden in oorsprong
Asbestsoort (vezeltype)	Crocidoliet aanwezig
Asbestconcentratie	Laag (< 50%)
Afschermingsgraad van het gehele materiaal	Geheel of deels (ook) vrij aan de binnenlucht
Toestand van het materiaal	Onbeschadigd, niet verweerd

Beschrijving	Glasal invulpanelen
Omgeving	Grenst aan binnen- en buitenlucht
Primaire drager	Wandopening verticaal (raam, deur, ...)
Asbestmateriaal	Plaat, paneel, tablet - Geëmailleerd, type Glasal
Bindmiddel van asbestmateriaal	Cement
Gebondenheid op basis van bindmiddel	Hecht
Hoeveelheid (oppervlakte - dikte - aantal)	• 2,00 m ² - 0,35 cm - 1 stuk
Totaal volume	0,007 m ³
Eenvoudig bereikbaar	Ja
Bevestigingswijze	• Geklemd
Identificatiemethode	Vaststelling zonder monstername
Destructieve handeling voor identificatie	Nee
Opmerking	Deze oppervlakte, volumes en gewichten zijn niet gemeten, maar geschat op basis van een benadering van de aanwezige onderdakplaten (de opgegeven hoeveelheden mogen niet gebruikt worden als maatstaf voor heffingen)

- Zorg voor een veilig beheer. Vermijd het beschadigen van het asbestmateriaal. Controleer de toestand jaarlijks op wijzigingen.

- Eenvoudige handelingen: mag via doe-het-zelf of door werknemer(s) met opleidingsattest eenvoudige handelingen
Voor meer informatie over wie wat mag verwijderen, ga naar <https://ovam.vlaanderen.be/wie-mag-wat-verwijderen>

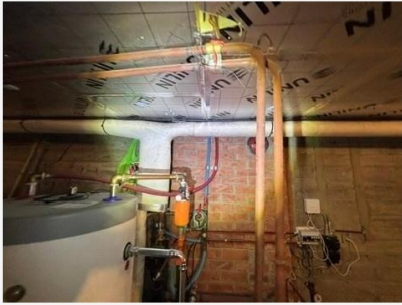
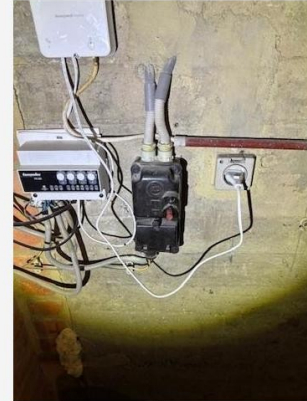
Het asbestmateriaal valt onder de mijlpaal van 2040.

Eindbeoordeling materiaalrisico	Laag materiaalrisico en/of verlaagde kans op vezelvrijgave
---------------------------------	------------------------------------------------------------

Gebondenheid	Categorie 1: hechtgebonden in oorsprong
Asbestsoort (vezeltype)	Crocidoliet aanwezig
Asbestconcentratie	Laag (< 50%)
Afschermingsgraad van het gehele materiaal	Geheel of deels (ook) vrij aan de binnenlucht
Toestand van het materiaal	Onbeschadigd, niet verweerd

Beschrijving	Bakelieten elektronische toebehoren
Omgeving	Binnen
Primaire drager	Communicatie en elektrische infrastructuur en uitrusting
Asbestmateriaal	Plaat, paneel, tablet - Type Bakeliet
Bindmiddel van asbestmateriaal	Kunststof of -hars
Gebondenheid op basis van bindmiddel	Hecht
Hoeveelheid (oppervlakte - dikte - aantal)	• 0,10 m ² - 1,00 cm - 1 stuk
Totaal volume	0,001 m ³
Eenvoudig bereikbaar	Ja
Bevestigingswijze	• Geschroefd
Identificatiemethode	Vaststelling zonder monsternamen
Destructieve handeling voor identificatie	Nee
Opmerking	De vermelde hoeveelheden in dit attest zijn een inschatting van de aangetroffen asbestmaterialen. Ze dienen als indicatie en mogen in geen geval worden gebruikt als maatstaf voor heffingen, boetes of andere financiële maatregelen. De cijfers zijn bedoeld om de risico's en de omvang van de aanwezigheid van asbest te beoordelen, niet om precieze hoeveelheden vast te stellen.

- Zorg voor een veilig beheer. Vermijd het beschadigen van het asbestmateriaal. Controleer de toestand jaarlijks op wijzigingen.

- Eenvoudige handelingen: mag via doe-het-zelf of door werknemer(s) met opleidingsattest eenvoudige handelingen
Verwijderen van deze schakelaars kan via doe-het-zelf, weinig risico op vezel vrijgave.

Zorg dat het materiaal niet breekt. Voer het af naar een vergunde stortplaats. Draag persoonlijk beschermingmiddelen.

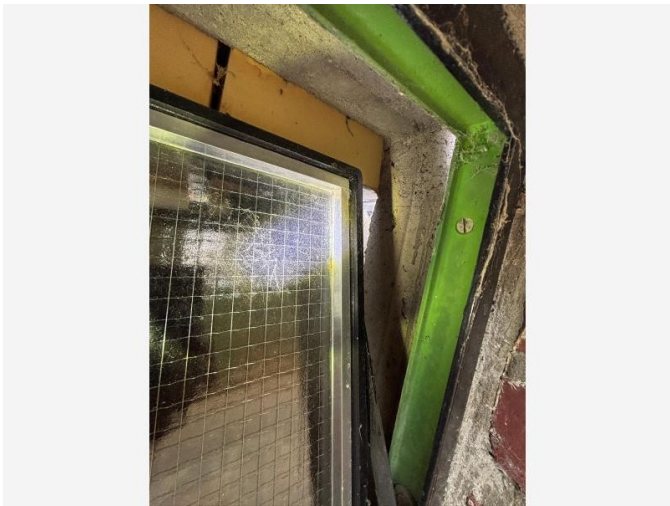
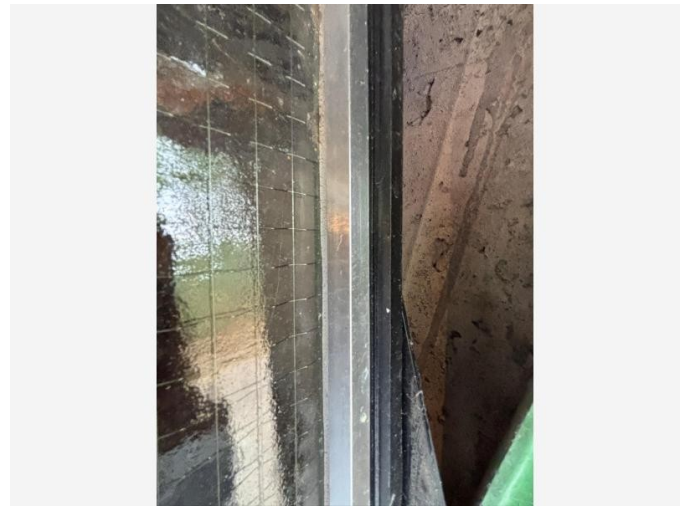
Het asbestmateriaal valt onder de mijlpaal van 2040.

Eindbeoordeling materiaalrisico	Laag materiaalrisico en/of verlaagde kans op vezelvrijgave
---------------------------------	------------------------------------------------------------

Gebondenheid	Categorie 1: hechtgebonden in oorsprong
Asbestsoort (vezeltype)	Alleen chrysotiel
Asbestconcentratie	Laag (< 50%)
Afschermingsgraad van het gehele materiaal	Geheel of deels (ook) vrij aan binnenluchtstromen
Toestand van het materiaal	Licht beschadigd, licht verweerd. Intact calciumsilicaatmateriaal of categorie III 'gebondenheid'

Beschrijving	Glaskit ramen
Omgeving	Grenst aan binnen- en buitenlucht
Primaire drager	Wandopening verticaal (raam, deur, ...)
Asbestmateriaal	In-situ afwerkingslagen - Pasta, stopverf, voegsel, stopsel, vulsel, mastiek, katten, ...
Bindmiddel van asbestmateriaal	Kitten, mastiek, pasta
Gebondenheid op basis van bindmiddel	Hecht
Hoeveelheid (gewicht - aantal)	<ul style="list-style-type: none">• 10,00 kg - 1 stuk
Totaal gewicht	10,00 kg
Eenvoudig bereikbaar	Ja
Bevestigingswijze	<ul style="list-style-type: none">• Verlijmd, ingegoten, versmeerd
Identificatiemethode	Vaststelling zonder monstername
Destructieve handeling voor identificatie	Nee
Opmerking	De vermelde hoeveelheden in dit attest zijn een inschatting van de aangetroffen asbestmaterialen. Ze dienen als indicatie en mogen in geen geval worden gebruikt als maatstaf voor heffingen, boetes of andere financiële maatregelen. De cijfers zijn bedoeld om de risico's en de omvang van de aanwezigheid van asbest te beoordelen, niet om precieze hoeveelheden vast te stellen.

- Zorg voor een veilig beheer. Vermijd het beschadigen van het asbestmateriaal. Controleer de toestand jaarlijks op wijzigingen.

- Eenvoudige handelingen: mag via doe-het-zelf of door werknemer(s) met opleidingsattest eenvoudige handelingen
U vindt uitgebreide informatie over wie welke asbestmaterialen mag verwijderen via de volgende link:
<https://ovam.vlaanderen.be/wie-mag-wat-verwijderen>.

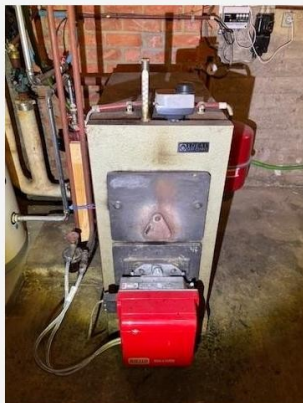
Vrije foto

Tijdens onze inspectie hebben we geen bouwjaar kunnen achterhalen van de stookketel. Het uiterlijk van het toestel doet vermoeden dat het in gebruik is genomen voor 2001 en mogelijk tot een risicobouwjaar behoort, wat inhoudt dat er eventueel asbestverdachte toepassingen in aanwezig kunnen zijn. Het is daarom van groot belang om de techniek hier van op de hoogte te stellen bij werkzaamheden en, indien nodig, een asbestdeskundige in te schakelen die kan meedenken over de mogelijke aanwezigheid van asbestverdachte toepassingen tijdens de werkzaamheden aan het toestel. Wij als deskundigen mogen geen toestellen demonteren om verdachte toepassingen op te sporen.

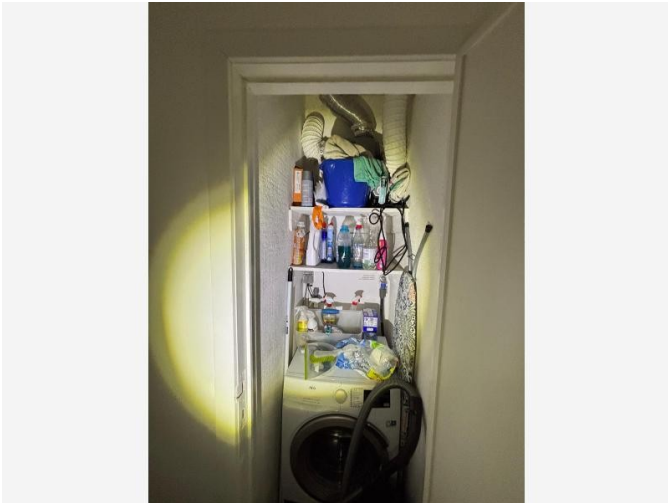
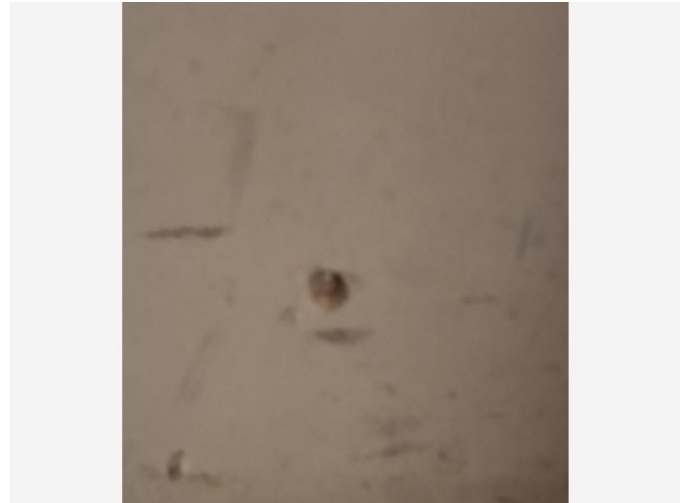
Geen asbest

#	Type	Referentie	Resultaat
6.1	Mengmonster	1	Geen asbest

Beschrijving	Pleisterwerk muren
Omgeving	Binnen
Primaire drager	Binnenwand
Bindmiddel van materiaal	Gips - kalk
Gebondenheid op basis van bindmiddel	Niet-hechtgebonden
Hoeveelheid (oppervlakte - dikte - aantal)	• 200,00 m ² - 1,00 cm - 1 stuk
Totaal volume	2,00 m ³
Identificatiemethode	Vaststelling met monstername
Destructieve handeling voor identificatie	Ja
Opmerking	Deze oppervlakte, volumes en gewichten zijn niet gemeten, maar geschat op basis van een benadering van de aanwezige onderdakplaten (de opgegeven hoeveelheden mogen niet gebruikt worden als maatstaf voor heffingen)

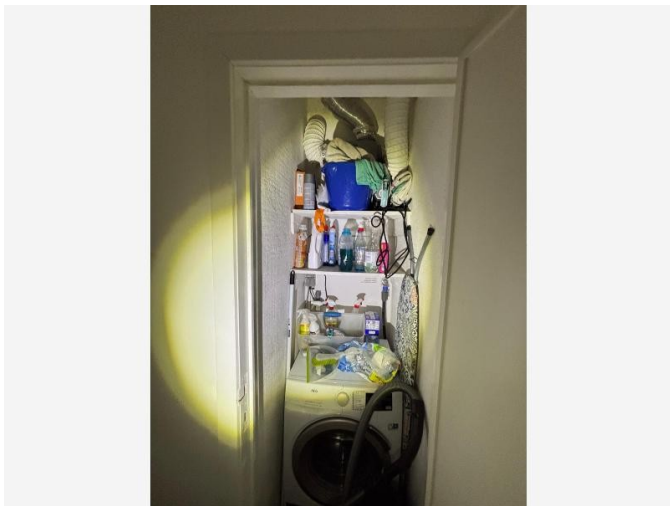
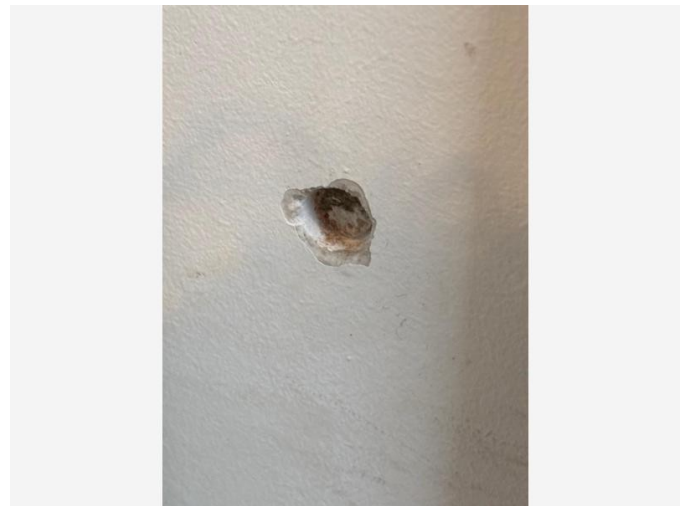
Geen asbest

#	Type	Referentie	Resultaat
7.1	Mengmonster	2	Geen asbest

Beschrijving	Pleisterwerk plafonds
Omgeving	Binnen
Primaire drager	Plafond
Bindmiddel van materiaal	Gips - kalk
Gebondenheid op basis van bindmiddel	Niet-hechtgebonden
Hoeveelheid (oppervlakte - dikte - aantal)	• 85,00 m ² - 1,00 cm - 1 stuk
Totaal volume	0,85 m ³
Identificatiemethode	Vaststelling met monstername
Destructieve handeling voor identificatie	Nee
Opmerking	Deze oppervlakte, volumes en gewichten zijn niet gemeten, maar geschat op basis van een benadering van de aanwezige onderdakplaten (de opgegeven hoeveelheden mogen niet gebruikt worden als maatstaf voor heffingen)

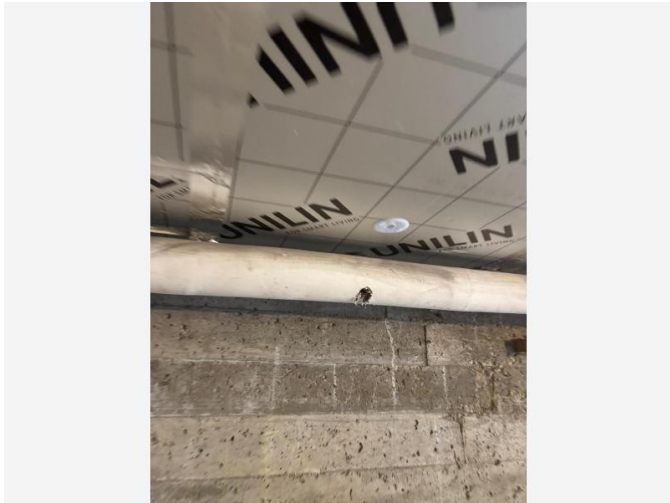
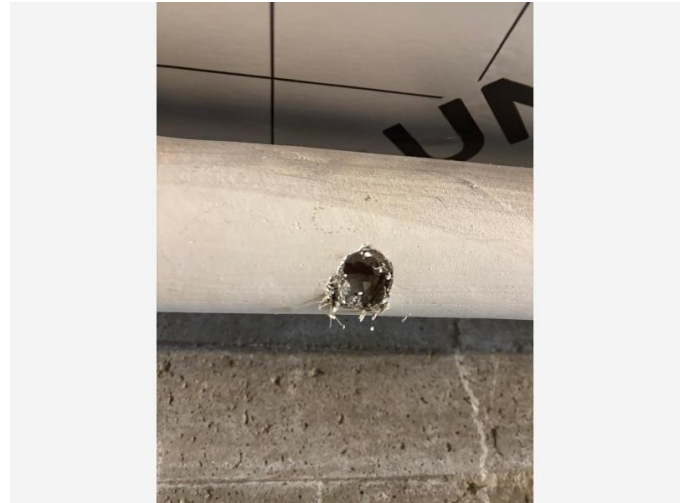
Fiche 8: leidingisolatie kelder

Geen asbest

#	Type	Referentie	Resultaat
8.1	Mengmonster	Lb	Geen asbest
8.2	Mengmonster	Lr	Geen asbest

Beschrijving	leidingisolatie kelder
Omgeving	Binnen
Primaire drager	Sanitaire infrastructuur en uitrusting (toe- en afvoer)
Bindmiddel van materiaal	Gips - kalk
Gebondenheid op basis van bindmiddel	Niet-hechtgebonden
Hoeveelheid (lengte - omtrek - dikte - aantal)	<ul style="list-style-type: none">• 40,00 m - 11,00 cm - 1,00 cm - 1 stuk
Totaal volume	0,044 m ³
Identificatiemethode	Vaststelling met monstername
Destructieve handeling voor identificatie	Nee
Opmerking	De vermelde hoeveelheden in dit attest zijn een inschatting van de aangetroffen asbestmaterialen. Ze dienen als indicatie en mogen in geen geval worden gebruikt als maatstaf voor heffingen, boetes of andere financiële maatregelen. De cijfers zijn bedoeld om de risico's en de omvang van de aanwezigheid van asbest te beoordelen, niet om precieze hoeveelheden vast te stellen.

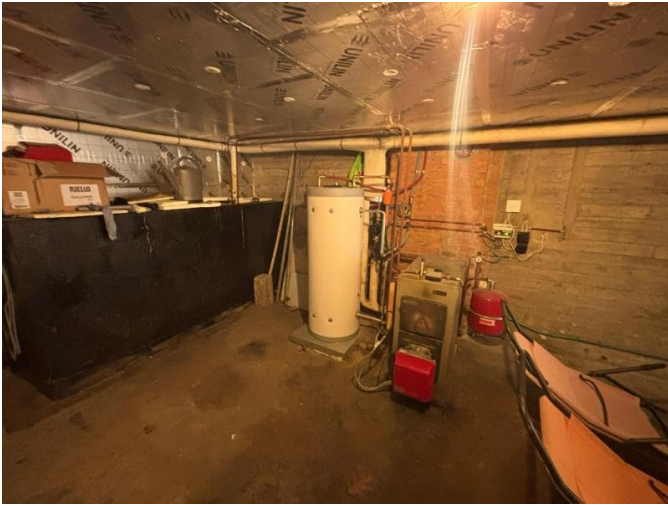
Fiche 9: Coating stookketel

Geen asbest

#	Type	Referentie	Resultaat
9.1	Puntmonster	Verf	Geen asbest

Beschrijving	Coating stookketel
Omgeving	Binnen
Primaire drager	HVAC infrastructuur en uitrusting
Bindmiddel van materiaal	Kunststof of -hars
Gebondenheid op basis van bindmiddel	Hecht
Hoeveelheid (gewicht - aantal)	<ul style="list-style-type: none">• 15,00 kg - 1 stuk
Totaal gewicht	15,00 kg
Identificatiemethode	Vaststelling met monstername
Destructieve handeling voor identificatie	Nee
Opmerking	De vermelde hoeveelheden in dit attest zijn een inschatting van de aangetroffen asbestmaterialen. Ze dienen als indicatie en mogen in geen geval worden gebruikt als maatstaf voor heffingen, boetes of andere financiële maatregelen. De cijfers zijn bedoeld om de risico's en de omvang van de aanwezigheid van asbest te beoordelen, niet om precieze hoeveelheden vast te stellen.

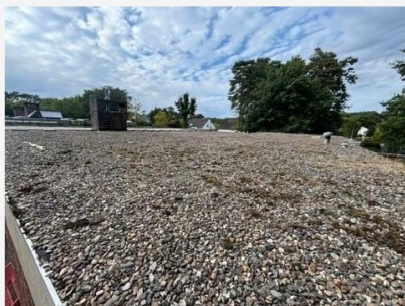
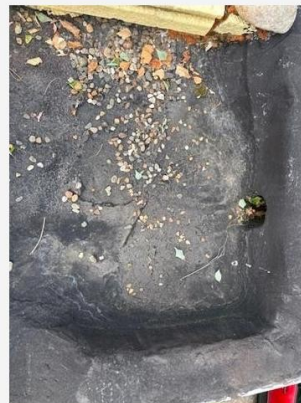
Fiche 10: Roofing plat dak

Geen asbest

#	Type	Referentie	Resultaat
10.1	Puntmonster	Roofing	Geen asbest

Beschrijving	Roofing plat dak
Omgeving	Buiten
Primaire drager	Plat dak
Bindmiddel van materiaal	Bitumen (roofing, teer, asfalt)
Gebondenheid op basis van bindmiddel	Hecht
Hoeveelheid (oppervlakte - aantal)	• 20,00 m ² - 1 stuk
Totale oppervlakte	20,00 m ²
Identificatiemethode	Vaststelling met monstername
Destructieve handeling voor identificatie	Nee
Opmerking	Deze oppervlakte, volumes en gewichten zijn niet gemeten, maar geschat op basis van een benadering van de aanwezige roofing (de opgegeven hoeveelheden mogen niet gebruikt worden als maatstaf voor heffingen). Om gevolgschade en lekkages te voorkomen en niet destructief te werk te gaan, is alleen de toplaag bemonsterd. We kunnen geen uitspraak doen over de onderliggende lagen. Bij renovatie of sloop dient er een destructief onderzoek uitgevoerd te worden van de roofing.
