# Asbestinventarisatetest

73006H1149/00G000

Attestnummer : 20231211-000457.000

Uitgegeven op : 11.12.2023

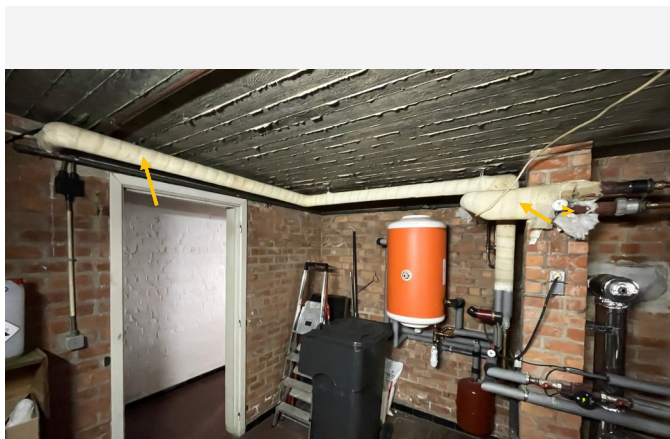
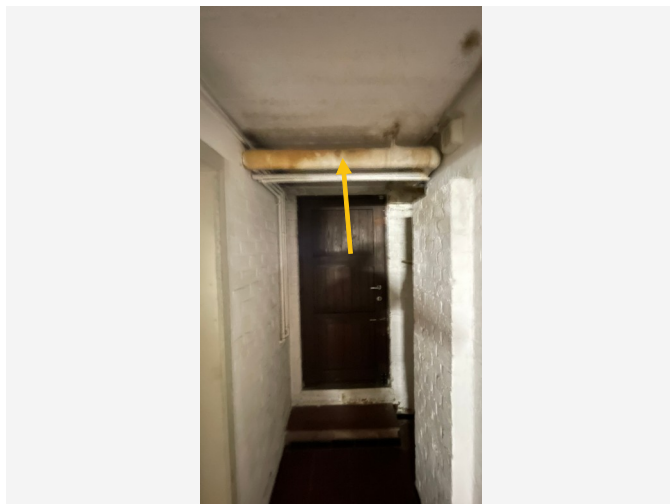
Het asbestmateriaal valt onder de mijlpaal van 2034.

Dringend verwijderen

| Eindbeoordeling materiaalrisico | Hoog materiaalrisico en/of hoge kans op vezelvrijgave |

| Toestand van het materiaal | Matig beschadigd, matig verweerd |

| # | Type | Referentie | Resultaat |
|---|---|---|---|
| 1.1 | Mengmonster | 7991701 | Chrysotiel |

| Beschrijving | Leiding isolatie kelder - RECHT STUK |

- Verwijder dit asbestmateriaal zo snel mogelijk. Volg de toestand goed op.

- Hermetische zone (erkend asbestverwijderaar)  
Toepassing kan enkel door een erkend verwijderaar in hermetische zone verwijderd worden

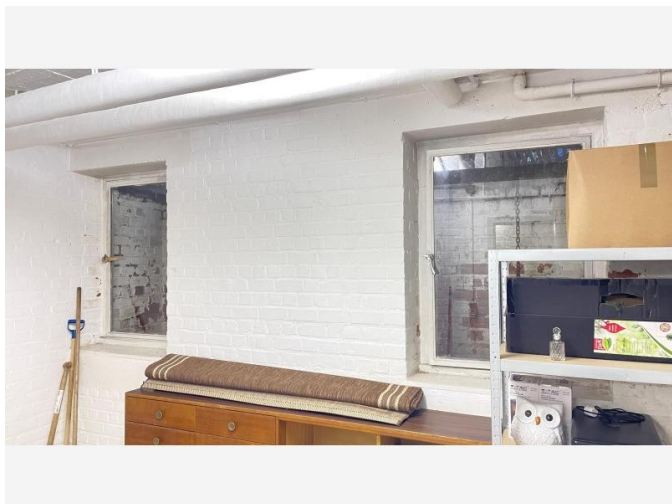
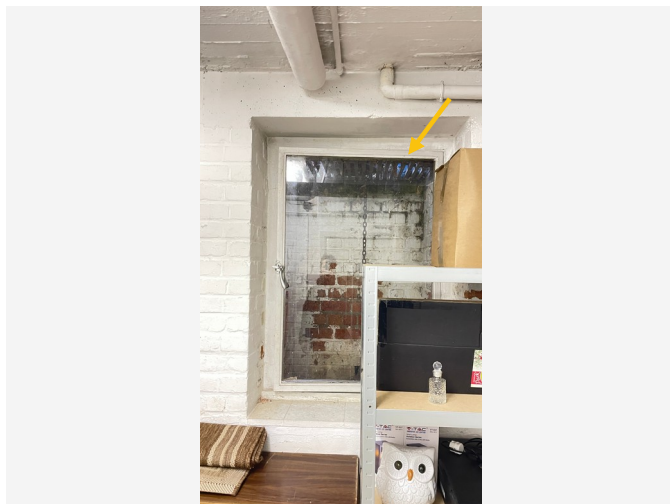
Het asbestmateriaal valt onder de mijlpaal van 2040.

**Dringend verwijderen**

| Eindbeoordeling materiaalrisico | Hoog materiaalrisico en/of hoge kans op vezelvrijgave |

| Toestand van het materiaal | Matig beschadigd, matig verweerd |

| Beschrijving | Verf ramen kelder |

- Zorg voor een veilig beheer. Vermijd het beschadigen van het asbestmateriaal. Controleer de toestand jaarlijks op wijzigingen.

- Hermetische zone (erkend asbestverwijderaar)  
Verf dient afgeschraapt te worden van het raam in hermetische zone met speciaal gereedschap.

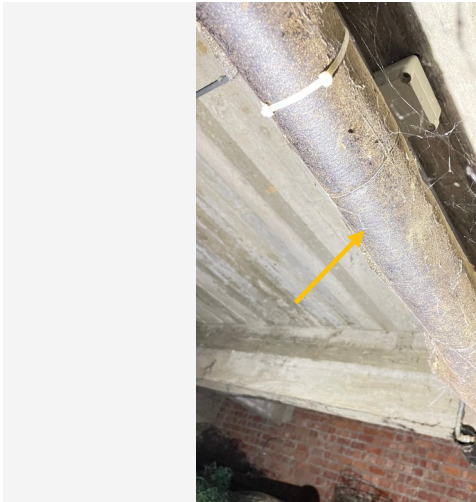
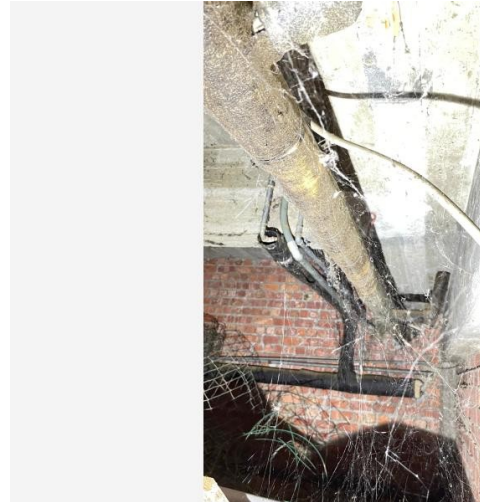
## Fiche 3: Bitumen rond leidingen kruipkelder achterzijde

Het asbestmateriaal valt onder de mijlpaal van 2040.

**Dringend verwijderen**

| Eindbeoordeling materiaalrisico | Hoog materiaalrisico en/of hoge kans op vezelvrijgave |

| Asbestsoort (vezeltype) | Crocidoliet aanwezig |
| Toestand van het materiaal | Zwaar beschadigd, zwaar verweerd |

| Beschrijving | Bitumen rond leidingen kruipkelder achterzijde |

- Sluit de ruimte luchtdicht af en vermijd het betreden van de ruimte.
- Verwijder dit asbestmateriaal zo snel mogelijk. Volg de toestand goed op.

- Hermetische zone (erkend asbestverwijderaar)  
Enkel te verwijderen in hermetische zone daar zowel de ruimte gecontamineerd is met asbest als het materiaal dat sterk verweerd is.

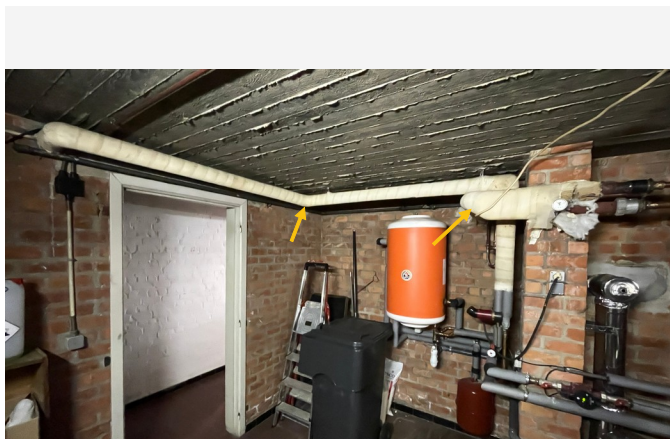
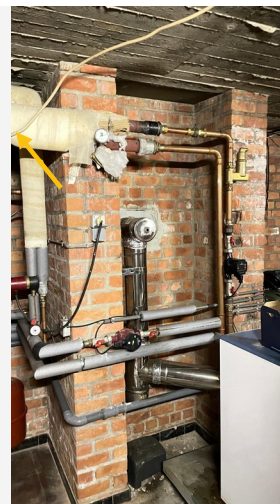
Het asbestmateriaal valt onder de mijlpaal van 2034.

**Dringend verwijderen**

| Eindbeoordeling materiaalrisico | Hoog materiaalrisico en/of hoge kans op vezelvrijgave |

| Toestand van het materiaal | Matig beschadigd, matig verweerd |

| # | Type | Referentie | Resultaat |
|---|---|---|---|
| 4.1 | Mengmonster | 7991700 | Chrysotiel |

| Beschrijving | Leiding isolatie kelder - BOCHT |

- Verwijder dit asbestmateriaal zo snel mogelijk. Volg de toestand goed op.

- Hermetische zone (erkend asbestverwijderaar)  
Toepassing kan enkel door een erkend verwijderaar in hermetische zone verwijderd worden

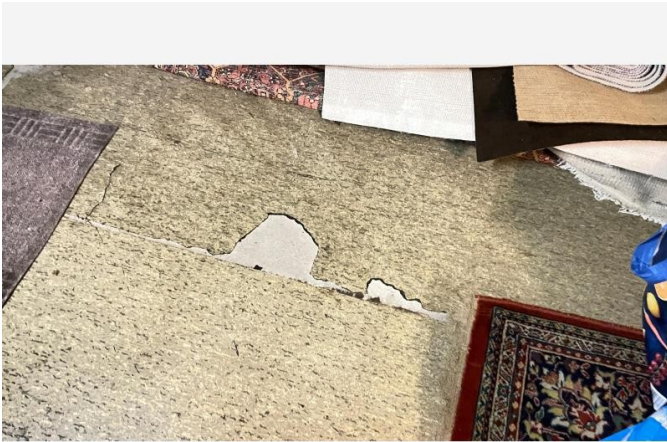
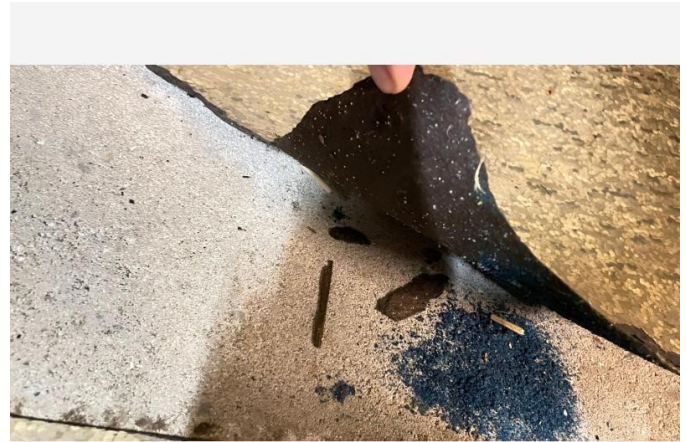
Het asbestmateriaal valt onder de mijlpaal van 2034.

**Dringend verwijderen**

- Verwijder dit asbestmateriaal zo snel mogelijk. Volg de toestand goed op.
- Voer bijkomende staalname(s) uit.

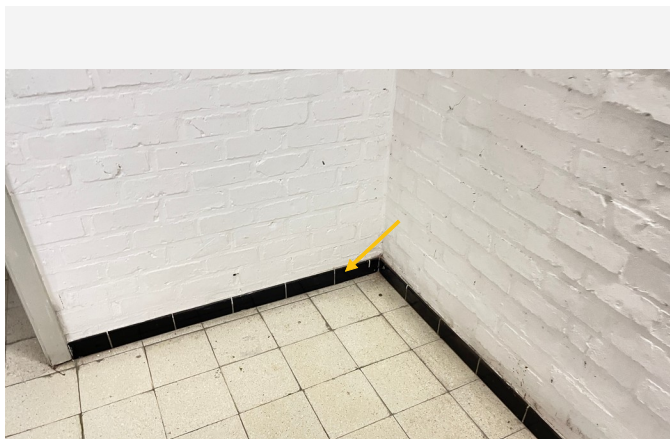
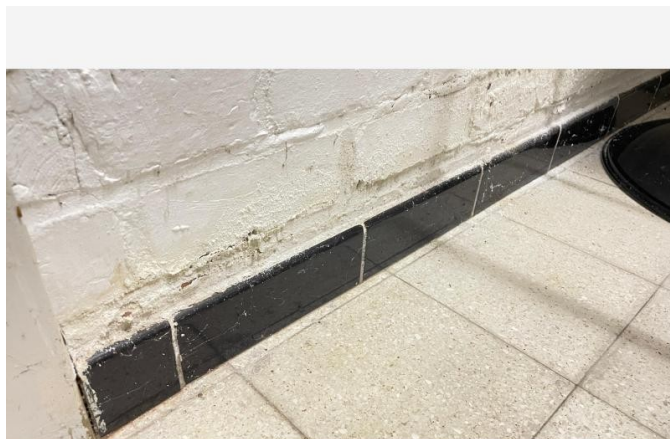
| Opmerking | Lijm faïence tegels verder te onderzoeken |

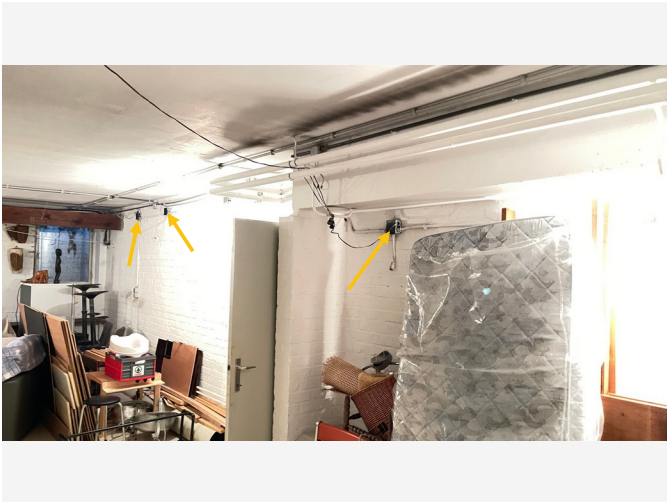
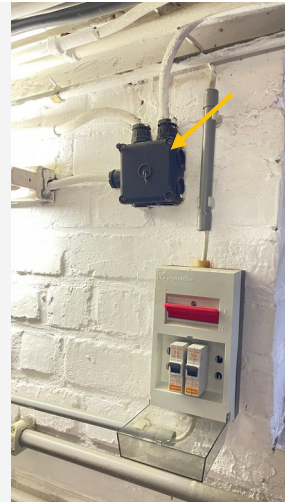
| <b>Opmerking</b> | Afdekkapjes op verschillende plaatsen in kelder terug te vinden.<br>Opsomming op plan is niet limitatief |

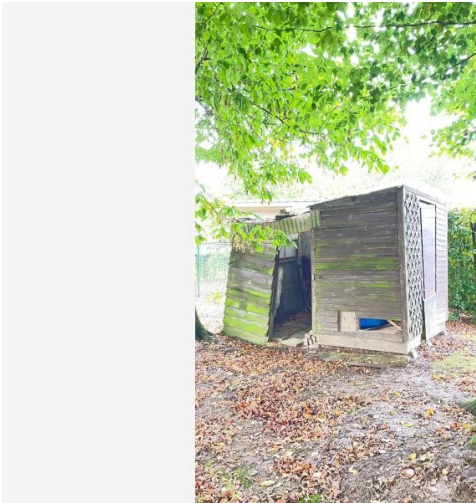
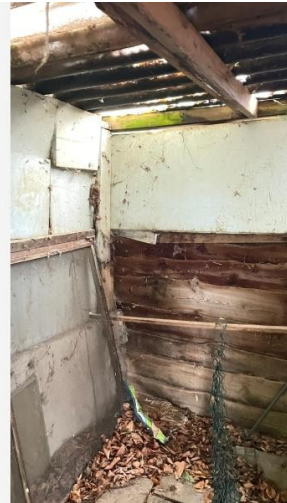
| Opmerking | <p>De tuinberging evenwijdig met de rechter perceelsgrens werd volledig opgetrokken in hout en afgewerkt met isolatiemateriaal.</p> <p>Er kon geen asbestverdacht materiaal waargenomen worden.</p> |
