# Asbestinventarisatetest

Maastrichterstraat 24, 3770 Riemst

Attestnummer : 20260514-000135.000

Uitgegeven op : 14.05.2026

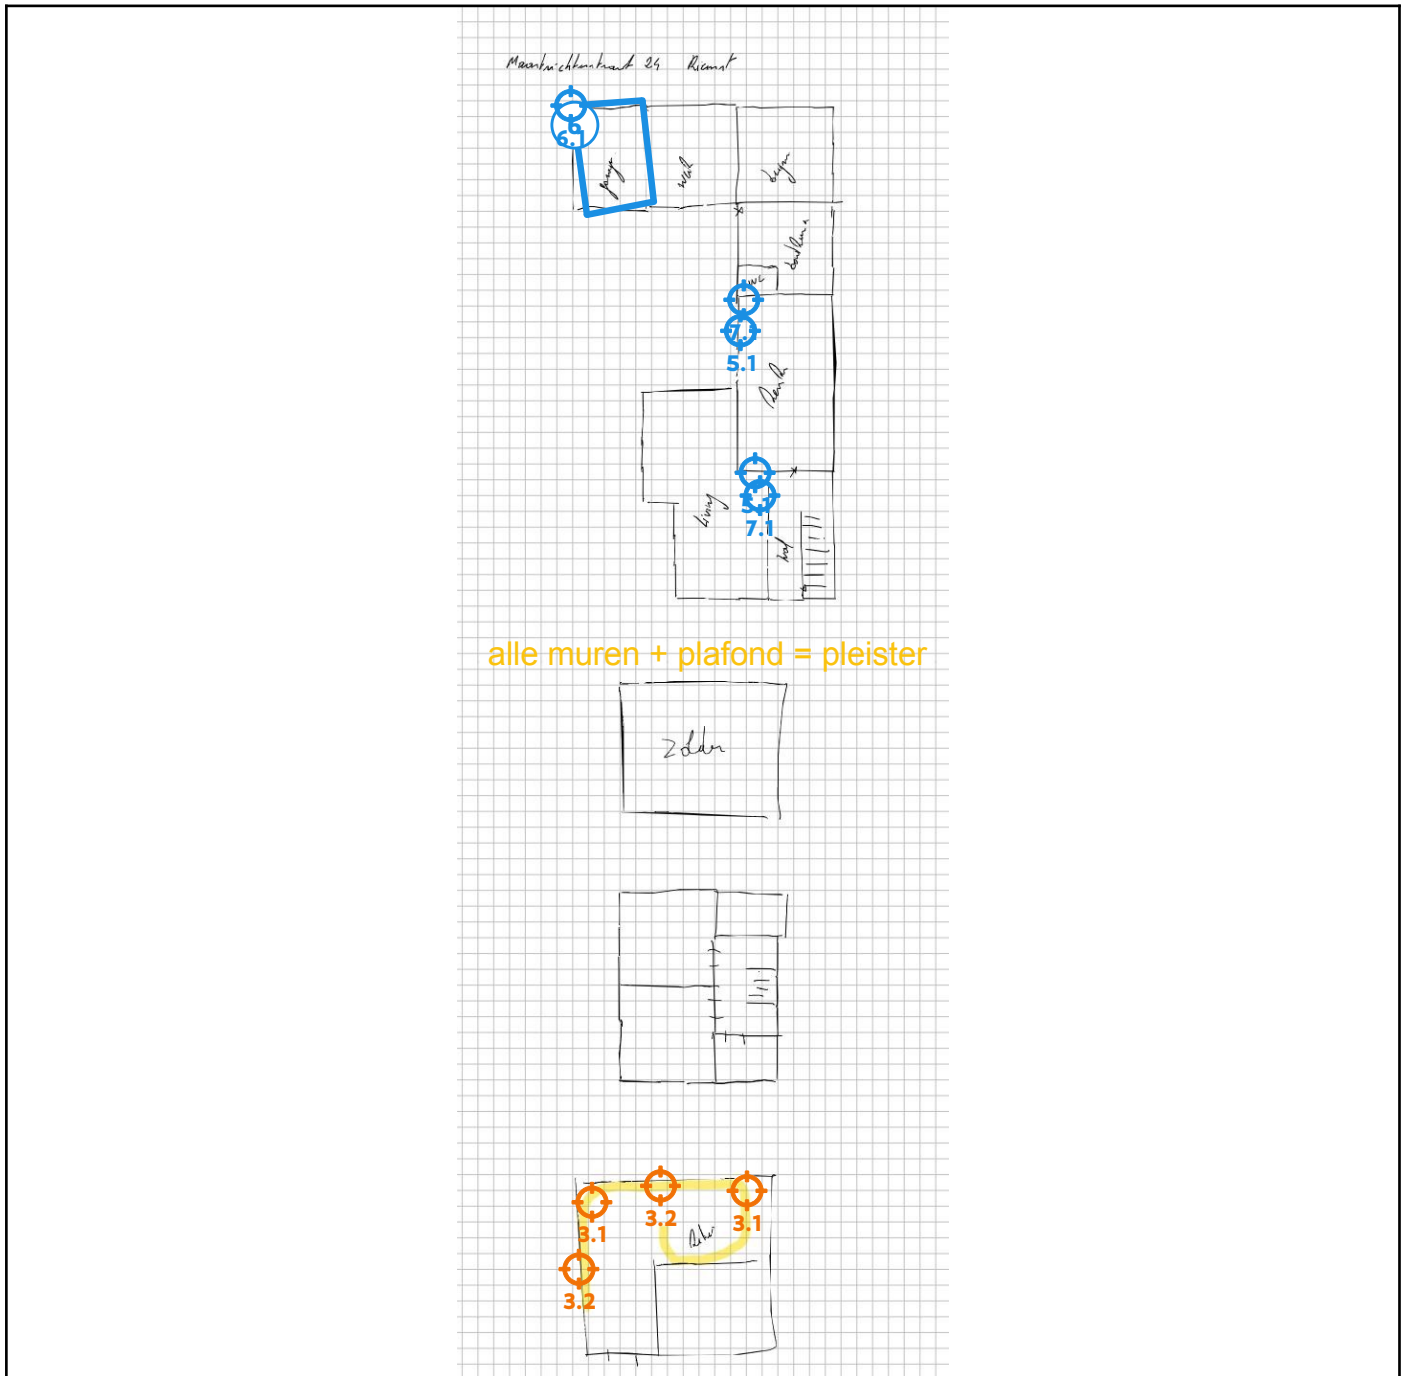
# Plan 1.1: Plannen

Beschrijving	Type	Actie
3. Leidingisolatie AH	Asbestmateriaal	<a href="#">Verwijderen</a>
3.1 Code: Ib	Mengmonster	-
3.2 Code: Ir	Mengmonster	-

5. Pleisterwerk muren	Geen asbest	-
5.1 Code: 1	Mengmonster	-
6. Roofing	Geen asbest	-
6.1 Code: Roofing	Puntmonster	-
7. Pleisterwerk plafonds	Geen asbest	-
7.1 Code: 2	Mengmonster	-

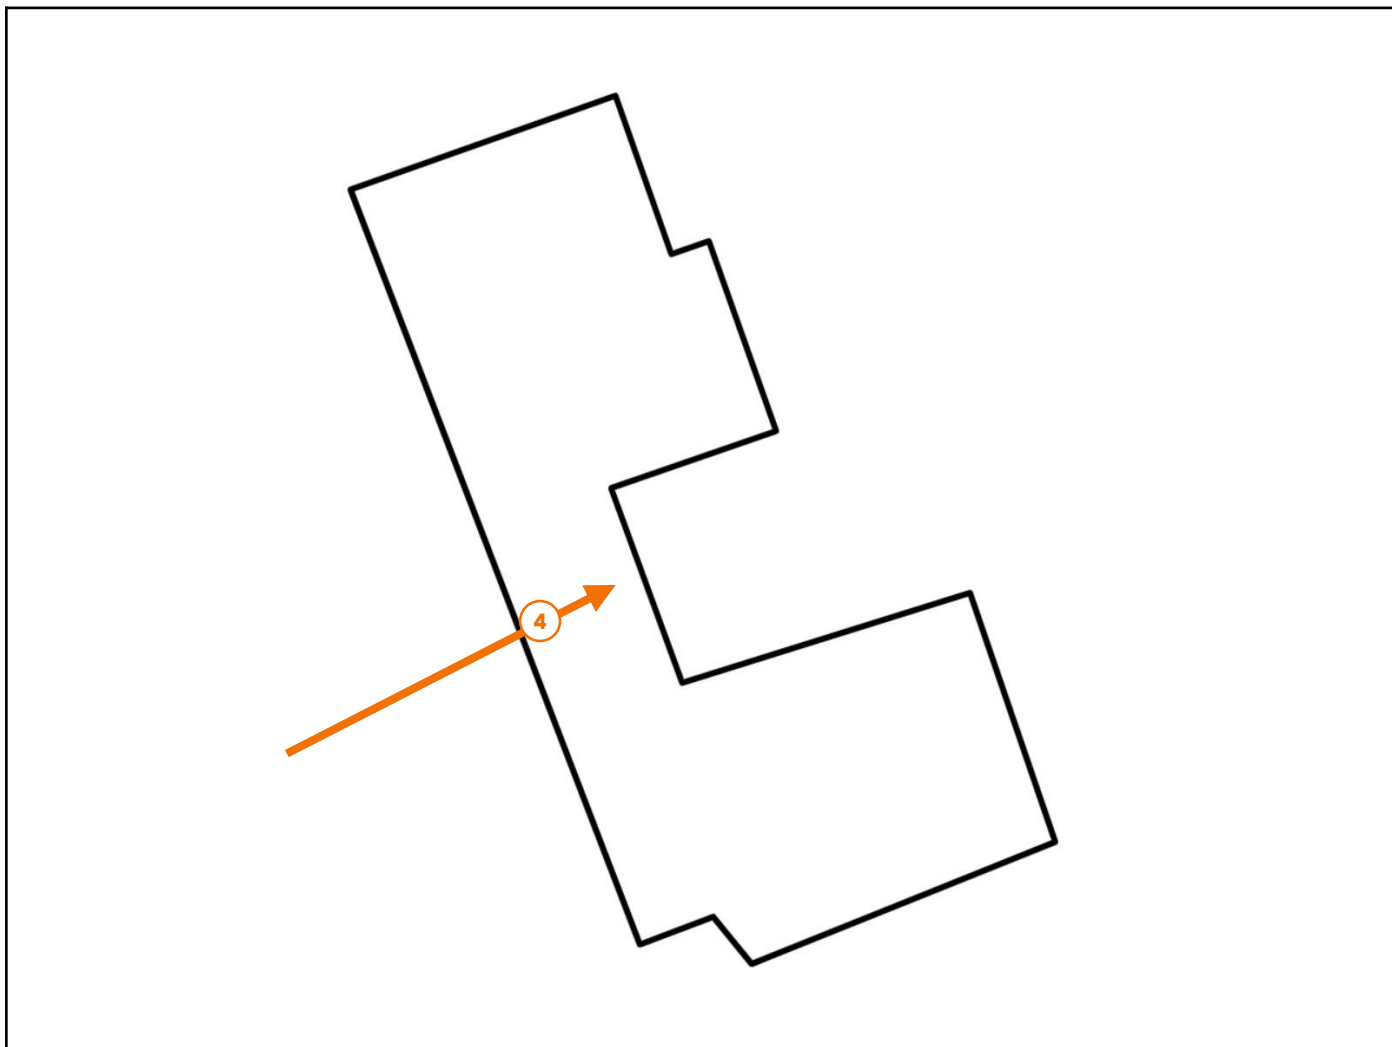
## Plan 1.2: Hoofdgebouw plan

Beschrijving	Type	Actie
4. Rookgaskanaal in asbest cement	Asbestmateriaal	<a href="#">Verwijderen</a>

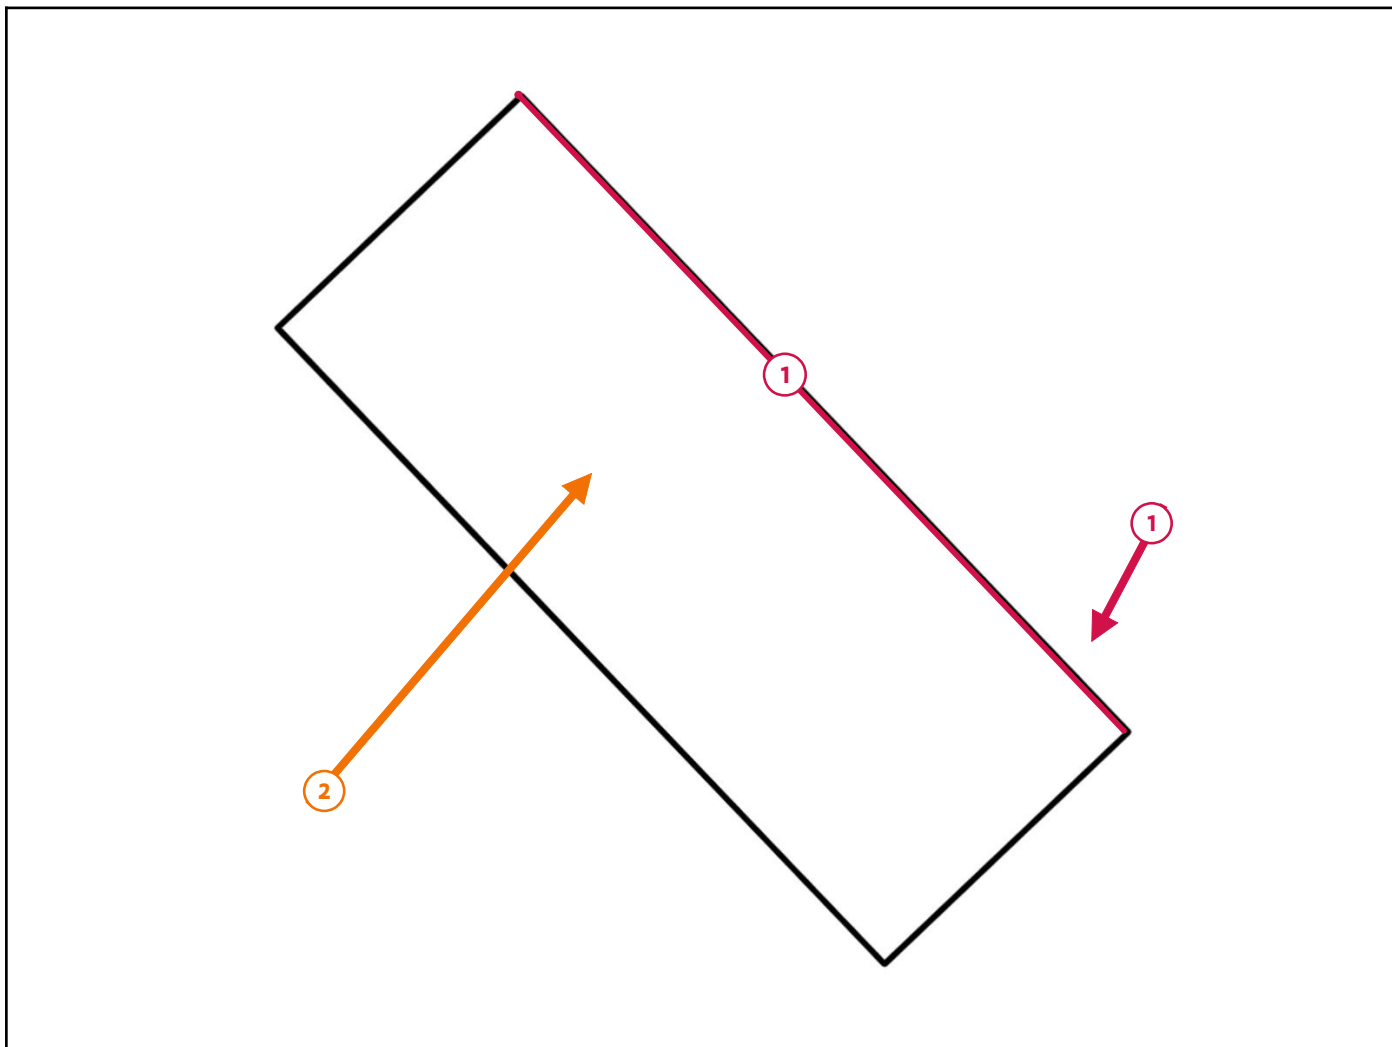
## Plan 2.1: Bijgebouw plan

Beschrijving	Type	Actie
1. Sediment golfplaten	Asbestmateriaal	Dringend verwijderen
2. Golfplaten	Asbestmateriaal	Verwijderen

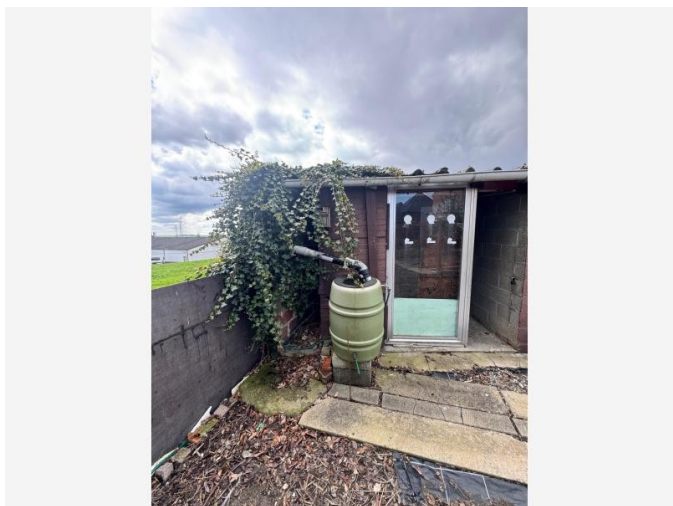
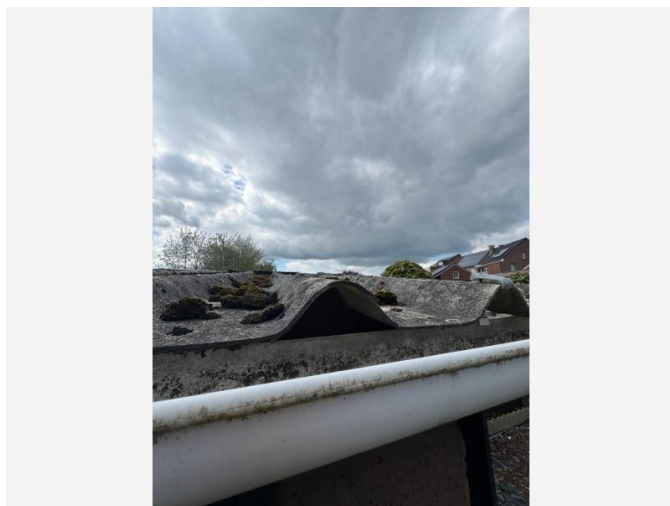
Spring zorgvuldig om met het regenwater dat via het asbesthoudend materiaal wordt opgevangen.

Beschrijving	Sediment golfplaten
Type afvalstof	Betreft resten (contaminatie) van verwerking of beschadiging
Type resten (contaminatie)	<ul style="list-style-type: none"><li>• Stof, deeltjes &lt; 4 mm, flinters, gruis (los, opliggend)</li></ul>
Besmette materialen	<ul style="list-style-type: none"><li>• Sediment (dakgoot, afvoerbuï, regenwaterput, ...)</li></ul>
Bron van de resten	Golfplaten dak
Omgeving	Buiten
Primaire drager	Infrastructuur hemelwater (opvang en afvoer)
Gebondenheid resten	Niet hecht
Hoeveelheid (gewicht - aantal)	<ul style="list-style-type: none"><li>• 1,00 kg - 1 stuk</li></ul>
Totaal gewicht	1,00 kg
Eenvoudig bereikbaar	Ja
Identificatiemethode	De asbestdeskundige beoordeelt het materiaal als asbestverdacht en dus asbesthoudend, en dit zonder monstername.
Opmerking	De vermelde hoeveelheden in dit attest zijn een inschatting van de aangetroffen asbestmaterialen. Ze dienen als indicatie en mogen in geen geval worden gebruikt als maatstaf voor heffingen, boetes of andere financiële maatregelen. De cijfers zijn bedoeld om de risico's en de omvang van de aanwezigheid van asbest te beoordelen, niet om precieze hoeveelheden vast te stellen.

Het asbestmateriaal valt onder de mijlpaal van 2040.

**Dringend verwijderen**

- Verwijder het asbestafval.

- Eenvoudige handelingen: mag via doe-het-zelf of door werknemer(s) met opleidingsattest eenvoudige handelingen  
U vindt uitgebreide informatie over wie welke asbestmaterialen mag verwijderen via de volgende link:  
<https://ovam.vlaanderen.be/wie-mag-wat-verwijderen>.

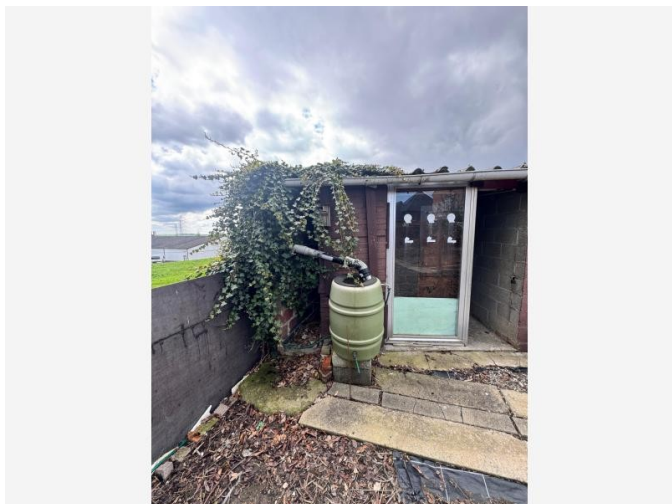
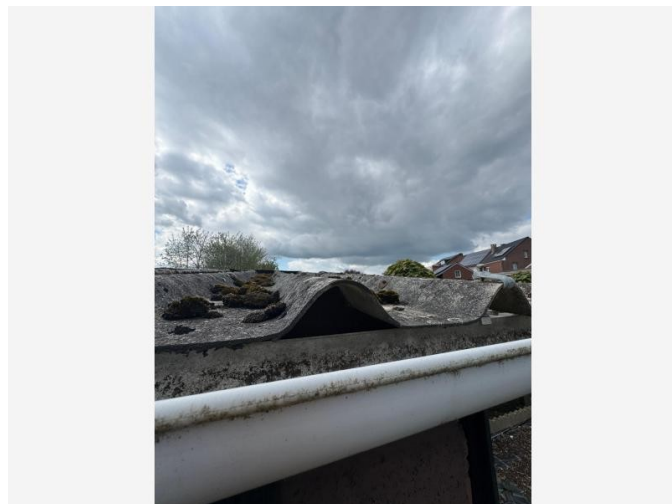
Eindbeoordeling materiaalrisico	Verhoogd materiaalrisico en/of verhoogde kans op vezelvrijgave
---------------------------------	--

Gebondenheid	Categorie 1: hechtgebonden in oorsprong
Asbestsoort (vezeltype)	Crocidoliet aanwezig
Asbestconcentratie	Laag (< 50%)
Afschermingsgraad van het gehele materiaal	Geheel of deels vrij aan de buitenlucht, maar geen contact met binnenlucht
Toestand van het materiaal	Matig beschadigd, matig verweerd

Beschrijving	Golfplaten
Omgeving	Grenst aan binnen- en buitenlucht
Primaire drager	Schuin dak
Asbestmateriaal	Dak- en gevelbekleding - Golfplaat
Bindmiddel van asbestmateriaal	Cement
Gebondenheid op basis van bindmiddel	Hecht
Hoeveelheid (oppervlakte - aantal)	<ul style="list-style-type: none"><li>• 10,00 m<sup>2</sup> - 1 stuk</li></ul>
Totale oppervlakte	10,00 m <sup>2</sup>
Eenvoudig bereikbaar	Ja
Bevestigingswijze	<ul style="list-style-type: none"><li>• Geschroefd</li></ul>
Identificatiemethode	De asbestdeskundige beoordeelt het materiaal als asbesthoudend, en dit zonder monsternamen.
Destructieve handeling voor identificatie	Nee
Opmerking	De vermelde hoeveelheden in dit attest zijn een inschatting van de aangetroffen asbestmaterialen. Ze dienen als indicatie en mogen in geen geval worden gebruikt als maatstaf voor heffingen, boetes of andere financiële maatregelen. De cijfers zijn bedoeld om de risico's en de omvang van de aanwezigheid van asbest te beoordelen, niet om precieze hoeveelheden vast te stellen.

Het asbestmateriaal valt onder de mijlpaal van 2034.

Verwijderen

- Zorg voor een veilig beheer. Vermijd het beschadigen van het asbestmateriaal. Controleer de toestand jaarlijks op wijzigingen.
- Hemelwater dat afspoelt van asbestcement daken of gevels kan asbestdeeltjes bevatten. Gebruik het enkel voor gesloten circuits (bv. spoelen toiletten). Reinig na het vervangen van het dak of de gevel de dakgoten en regenwaterput of -ton om asbesthoudend sediment of slib te verwijderen

- Eenvoudige handelingen: enkel door erkend asbestverwijderaar  
Het verwijderen van de golfplaten gebeurt best door een dakwerker met een opleidingsattest eenvoudige handelingen. Meer informatie over wie wat mag verwijderen op <https://ovam.vlaanderen.be/wie-mag-wat-verwijderen>

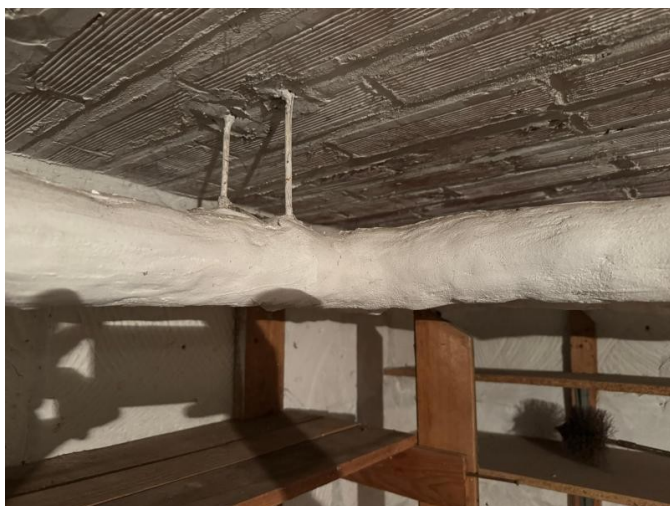
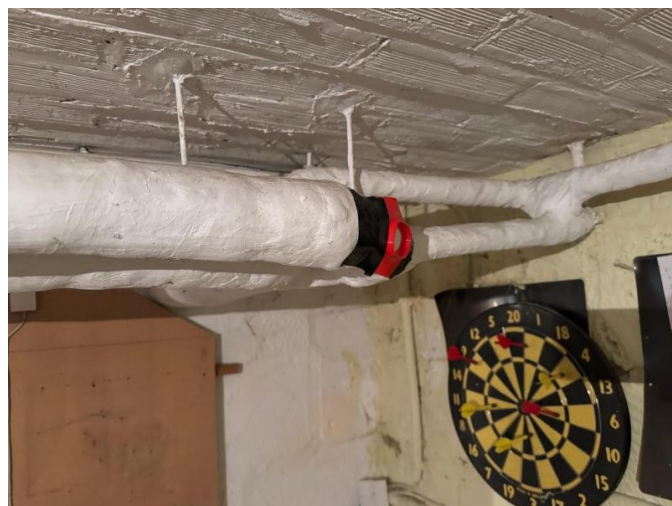
Eindbeoordeling materiaalrisico	Laag materiaalrisico en/of verlaagde kans op vezelvrijgave
---------------------------------	--

Gebondenheid	Categorie 2: niet-hechtgebonden met matrix
Asbestsoort (vezeltype)	Alleen chrysotiel aanwezig
Asbestconcentratie	Laag (< 50%)
Afschermingsgraad van het gehele materiaal	Geheel of deels vrij aan de binnenlucht, maar geen contact met binnenluchtstromen
Toestand van het materiaal	Licht beschadigd, licht verweerd. Intacte calciumsilicaatplaat of materiaal met categorie 3-gebondenheid

#	Type	Referentie	Resultaat
3.1	Mengmonster	lb	Chrysotiel
3.2	Mengmonster	lr	Chrysotiel

Beschrijving	Leidingisolatie AH
Omgeving	Binnen
Primaire drager	Sanitaire infrastructuur en uitrusting (toe- en afvoer)
Asbestmateriaal	In-situ afwerkingslagen - Thermische isolatie
Bindmiddel van asbestmateriaal	Gips - kalk
Gebondenheid op basis van bindmiddel	Niet-hechtgebonden
Hoeveelheid (lengte - omtrek - dikte - aantal)	<ul style="list-style-type: none"><li>• 20,00 m - 10,00 cm - 1,00 cm - 1 stuk</li></ul>
Totaal volume	0,02 m <sup>3</sup>
Eenvoudig bereikbaar	Ja
Bevestigingswijze	<ul style="list-style-type: none"><li>• Verlijmd, ingegoten, versmeerd</li></ul>
Identificatiemethode	Een monstername door de asbestdeskundige met laboanalyse door een asbestlabo.
Destructieve handeling voor identificatie	Nee
Opmerking	U vindt uitgebreide informatie over wie welke asbestmaterialen mag verwijderen via de volgende link: <a href="https://ovam.vlaanderen.be/wie-mag-wat-verwijderen">https://ovam.vlaanderen.be/wie-mag-wat-verwijderen</a> .

Het asbestmateriaal valt onder de mijlpaal van 2034.

[Verwijderen](#)

- Verwijder dit asbestmateriaal zo snel mogelijk. Volg de toestand goed op.

- Hermetische zone (erkend asbestverwijderaar)  
Gelet om de omvang en het materiaal dient dit onder hermetische zone afgevoerd te worden.

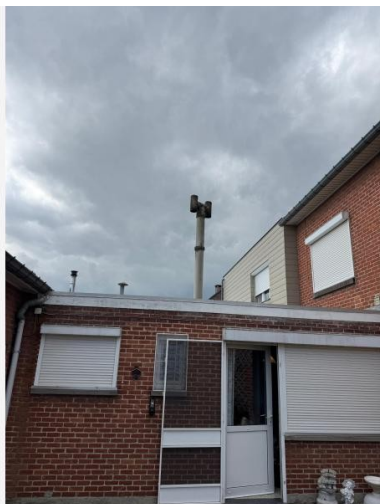
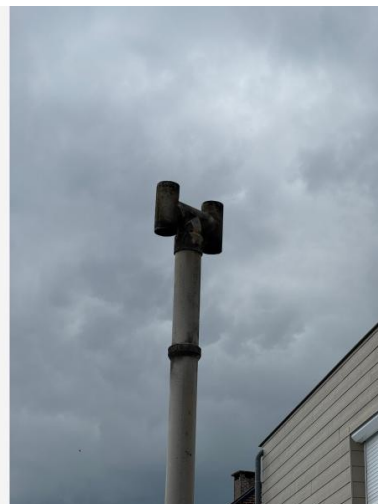
Dit type buis bevat meestal asbest.

Eindbeoordeling materiaalrisico	Laag materiaalrisico en/of verlaagde kans op vezelvrijgave
---------------------------------	--

Gebondenheid	Categorie 1: hechtgebonden in oorsprong
Asbestsoort (vezeltype)	Crocidoliet aanwezig
Asbestconcentratie	Laag (< 50%)
Afschermingsgraad van het gehele materiaal	Geheel of deels vrij aan de buitenlucht, maar geen contact met binnenlucht
Toestand van het materiaal	Licht beschadigd, licht verweerd. Intacte calciumsilicaatplaat of materiaal met categorie 3-gebondenheid

<b>Beschrijving</b>	Rookgaskanaal in asbest cement
<b>Omgeving</b>	Buiten
<b>Primaire drager</b>	HVAC infrastructuur en uitrusting
<b>Asbestmateriaal</b>	Rookgaskanaal
<b>Bindmiddel van asbestmateriaal</b>	Cement
<b>Gebondenheid op basis van bindmiddel</b>	Hecht
<b>Hoeveelheid (lengte - omtrek - dikte - aantal)</b>	<ul style="list-style-type: none"><li>• 2,00 m - 15,00 cm - 1,50 cm - 2 stuks</li></ul>
<b>Totaal volume</b>	0,009 m <sup>3</sup>
<b>Eenvoudig bereikbaar</b>	Ja
<b>Bevestigingswijze</b>	<ul style="list-style-type: none"><li>• Geklemd</li><li>• Verlijmd, ingegoten, versmeerd</li></ul>
<b>Identificatiemethode</b>	De asbestdeskundige beoordeelt het materiaal als asbesthoudend, en dit zonder monstername.
<b>Destructieve handeling voor identificatie</b>	Nee
<b>Opmerking</b>	Deze oppervlakte werd niet gemeten, maar geschat op basis van een benadering voor alle aanwezige rookgaskanalen. Deze schatting mag niet worden gebruikt als maatstaf voor heffingen.

Het asbestmateriaal valt onder de mijlpaal van 2034.

[Verwijderen](#)

- Zorg voor een veilig beheer. Vermijd het beschadigen van het asbestmateriaal. Controleer de toestand jaarlijks op wijzigingen.
- Voer bijkomende staalname(s) uit.

- Eenvoudige handelingen: enkel door erkend asbestverwijderaar  
Er werd geen staal genomen van het materiaal, dit met kans op breuk - schade.

Vermoedelijk loopt de buis door in een kanaal in de gemetste schouw, dit vereist specifieke bijkomende maatregelen en voldoende expertise om deze buis correct te verwijderen zonder de buis stuk te maken. Bij het verwijderen kan stof voorkomen.

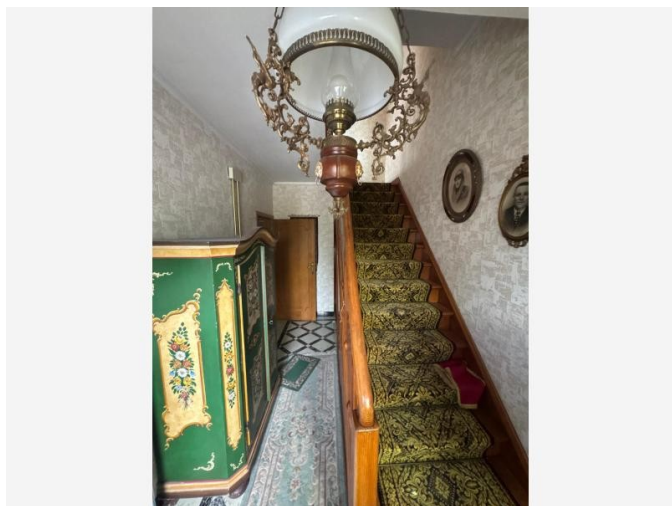
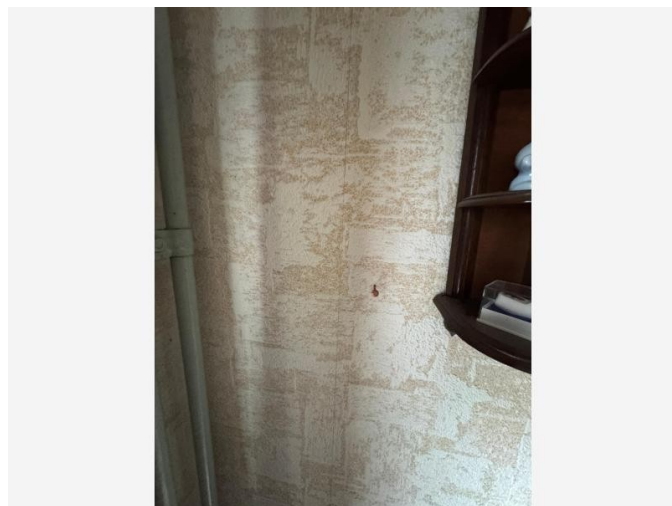
## Fiche 5: Pleisterwerk muren

Geen asbest

#	Type	Referentie	Resultaat
5.1	Mengmonster	1	Geen asbest

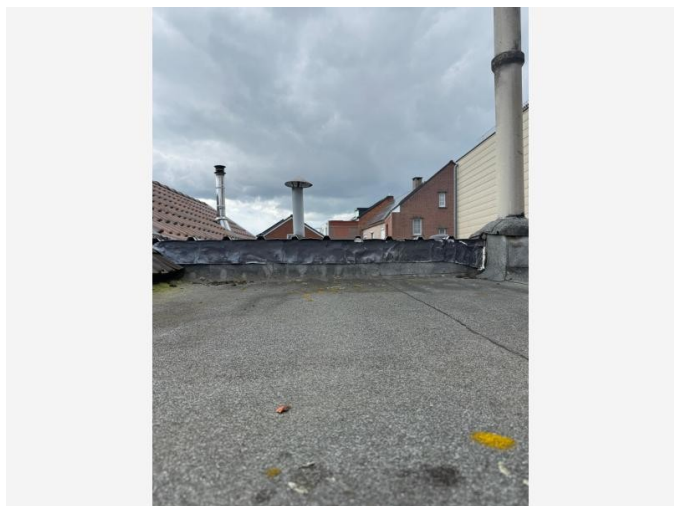
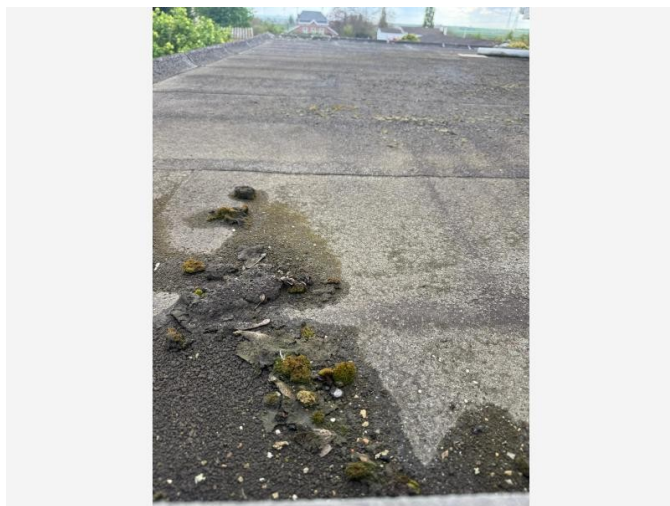
## Fiche 6: Roofing

Geen asbest

#	Type	Referentie	Resultaat
6.1	Puntmonster	Roofing	Geen asbest

Beschrijving	Roofing
Omgeving	Buiten
Primaire drager	Plat dak
Bindmiddel van materiaal	Bitumen (roofing, teer, asfalt)
Gebondenheid op basis van bindmiddel	Hecht
Hoeveelheid (oppervlakte - aantal)	• 20,00 m <sup>2</sup> - 1 stuk
Totale oppervlakte	20,00 m <sup>2</sup>
Identificatiemethode	Een monstername door de asbestdeskundige met laboanalyse door een asbestlabo.
Destructieve handeling voor identificatie	Nee
Opmerking	Deze oppervlakte, volumes en gewichten zijn niet gemeten maar geschat op basis van een benadering van de aanwezige roofing (de opgegeven hoeveelheden mogen niet gebruikt worden als maatstaf voor heffingen). Om gevolgschade en lekkages te voorkomen en niet destructief te werk te gaan, is alleen de toplaag bemonsterd. We kunnen geen uitspraak doen over de onderliggende lagen. Bij renovatie of sloop dient er een destructief onderzoek uitgevoerd te worden van de roofing.

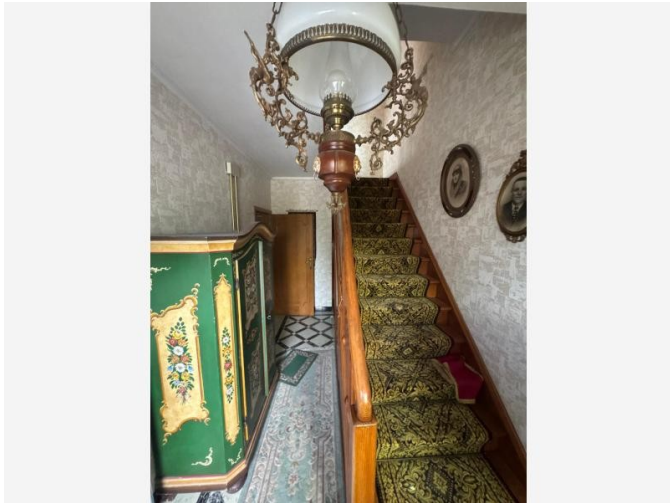
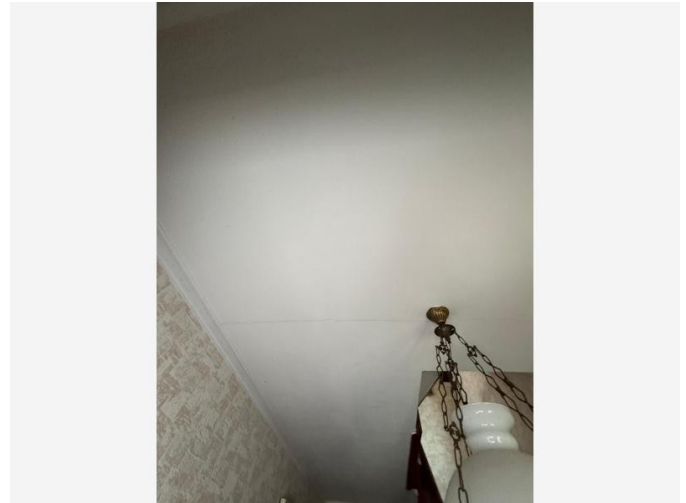
## Fiche 7: Pleisterwerk plafonds

Geen asbest

#	Type	Referentie	Resultaat
7.1	Mengmonster	2	Geen asbest
