# Asbestinventarisatetest

Alfons Jeurissenstraat 6, 3620 Lanaken

Attestnummer : 20260607-000134.000

**Niet-asbestveilig**

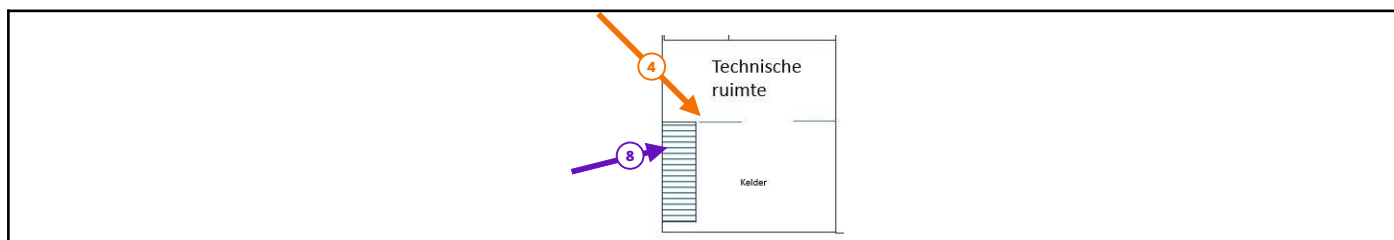
## Plan 1.6: kelder

Beschrijving	Type	Actie
4. + Pakking (aan de aansluitingen) van technische installatie	Asbestmateriaal	<a href="#">Verwijderen</a>
8. bakeliet (elektriciteitskast)	Advies	-

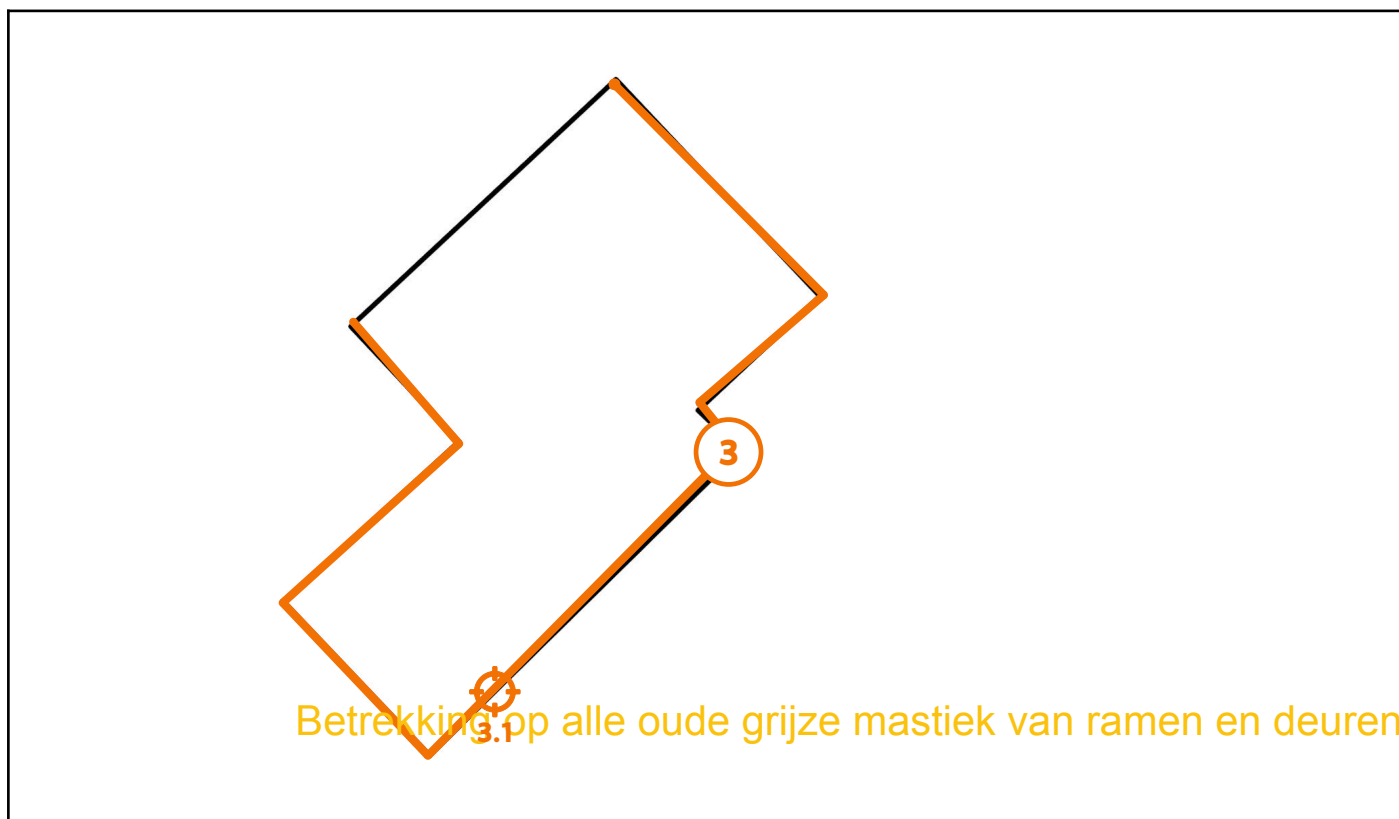
## Plan 1.7: omtrek woning

Beschrijving	Type	Actie
3. + .Mastiek (Kit ramen)	Asbestmateriaal	<a href="#">Verwijderen</a>
3.1 Code: M	Puntmonster	-

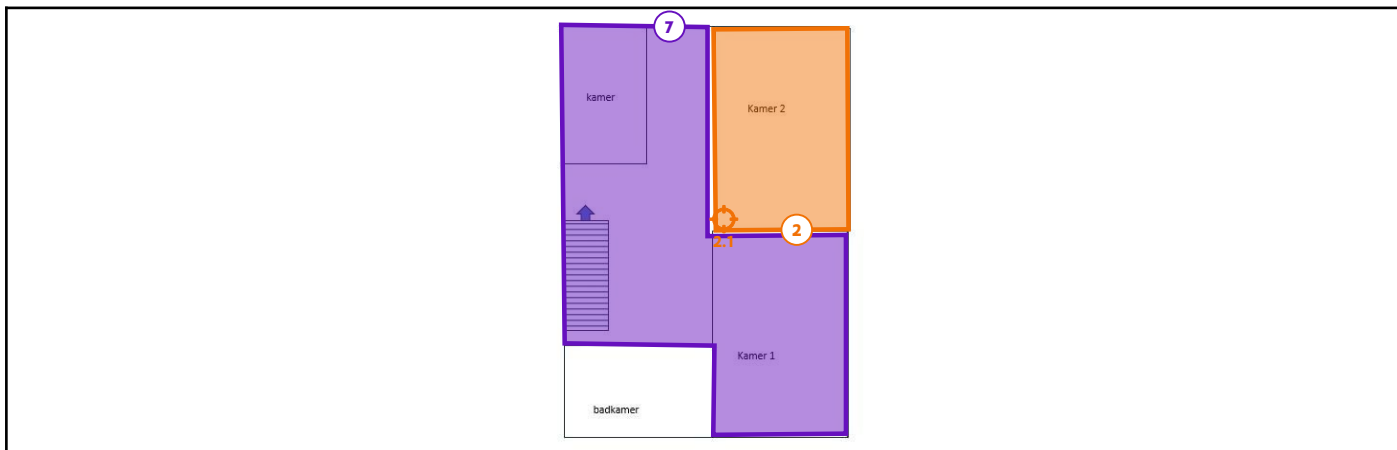
## Plan 1.8: verdieping 1

Beschrijving	Type	Actie
2. + gekleurde Vinyl (vloerzeil)	Asbestmateriaal	<a href="#">Verwijderen</a>
2.1 Code: V	Puntmonster	-
7. lijm grijze vinyl vloer (jutte geweven touw)	Advies	-

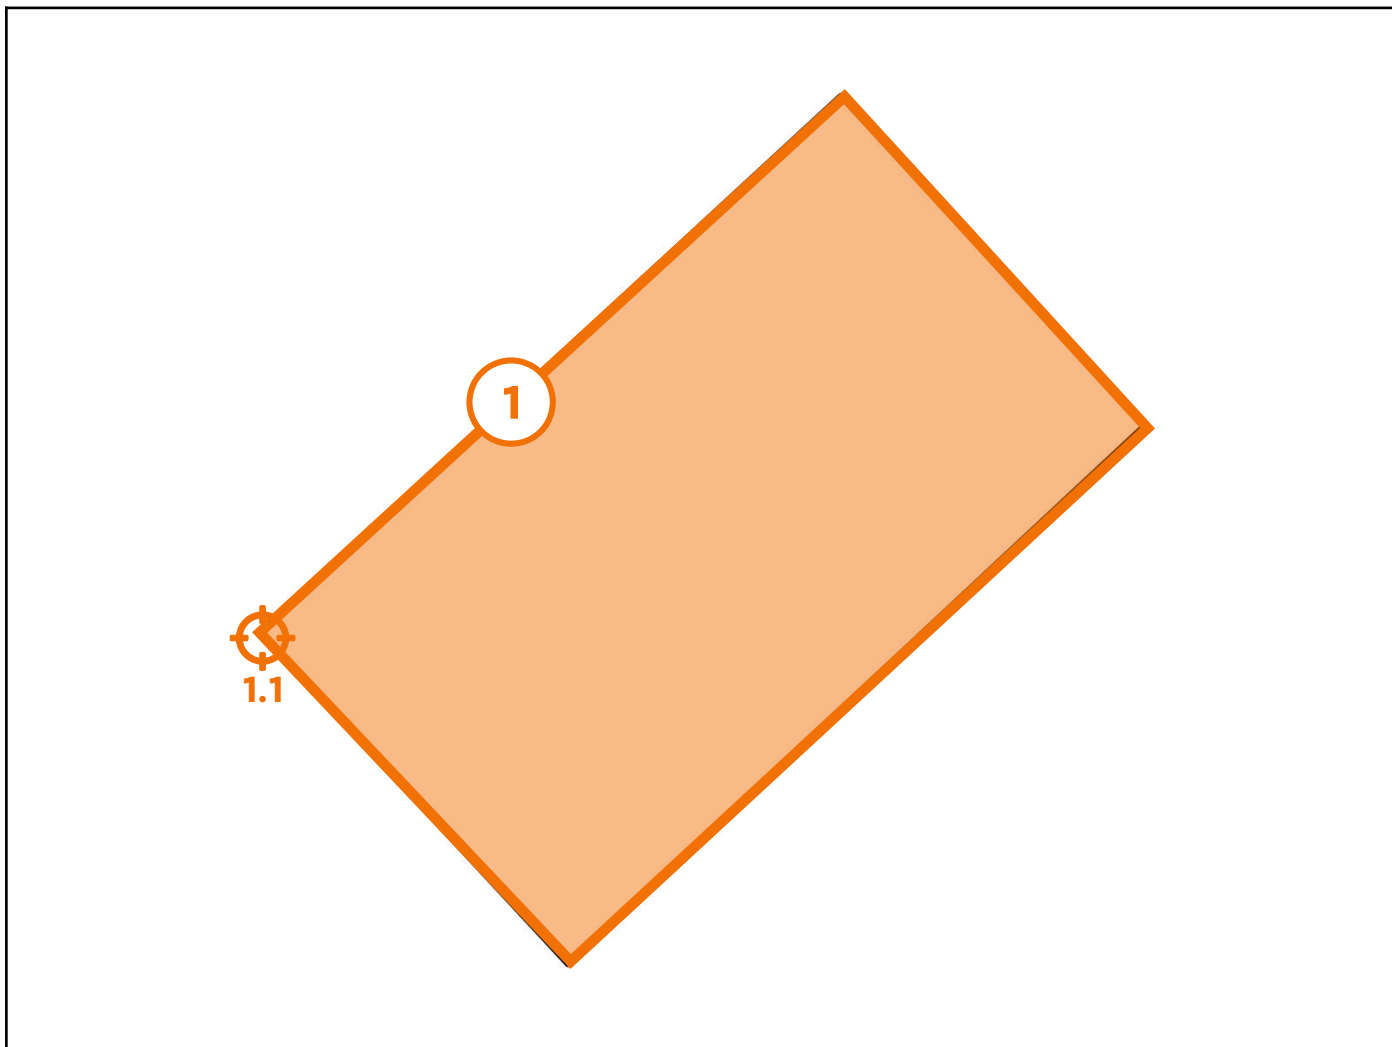
## Plan 2.1: garage plan

Beschrijving	Type	Actie
1. + .Golfplaten	Asbestmateriaal	<a href="#">Verwijderen</a>
1.1 Code: G	Puntmonster	-

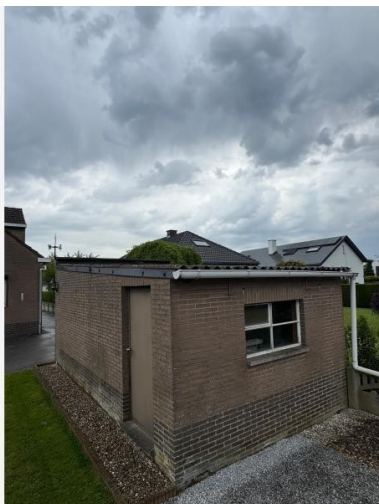
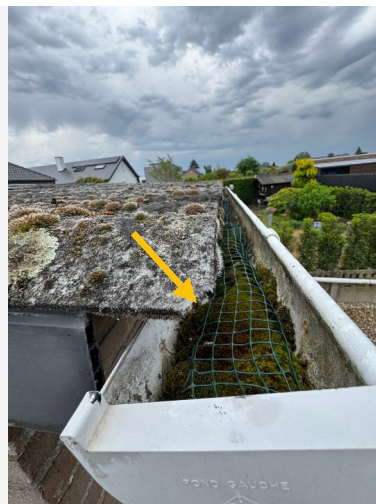
Eindbeoordeling materiaalrisico	Verhoogd materiaalrisico en/of verhoogde kans op vezelvrijgave
---------------------------------	--

Gebondenheid	Categorie 1: hechtgebonden in oorsprong
Asbestsoort (vezeltype)	Alleen chrysotiel aanwezig
Asbestconcentratie	Laag (< 50%)
Afschermingsgraad van het gehele materiaal	Geheel of deels vrij aan binnenluchtstromen
Toestand van het materiaal	Matig beschadigd, matig verweerd

#	Type	Referentie	Resultaat
1.1	Puntmonster	G	Chrysotiel

Beschrijving	+ .Golfplaten
Omgeving	Grenst aan binnen- en buitenlucht
Primaire drager	Schuin dak
Asbestmateriaal	Dak- en gevelbekleding - Golfplaat
Bindmiddel van asbestmateriaal	Cement
Gebondenheid op basis van bindmiddel	Hecht
Hoeveelheid (oppervlakte - aantal)	<ul style="list-style-type: none"><li>• 20,00 m<sup>2</sup> - 1 stuk</li></ul>
Totale oppervlakte	20,00 m <sup>2</sup>
Eenvoudig bereikbaar	Ja
Bevestigingswijze	<ul style="list-style-type: none"><li>• Geklemd</li><li>• Geschroefd</li></ul>
Identificatiemethode	Een monstername door de asbestdeskundige met laboanalyse door een asbestlabo.
Destructieve handeling voor identificatie	Nee
Opmerking	afmetingen zijn indicatief (schatting)

Het asbestmateriaal valt onder de mijlpaal van 2034.

- Zorg voor een veilig beheer. Vermijd het beschadigen van het asbestmateriaal. Controleer de toestand jaarlijks op wijzigingen.
- Verwijder dit asbestmateriaal zo snel mogelijk. Volg de toestand goed op.

- Eenvoudige handelingen: mag via doe-het-zelf of door werknemer(s) met opleidingsattest eenvoudige handelingen

neem zeker de juiste veiligheidsvoorzieningen: mondmasker (FFP3), handschoenen, aangepaste kledij.

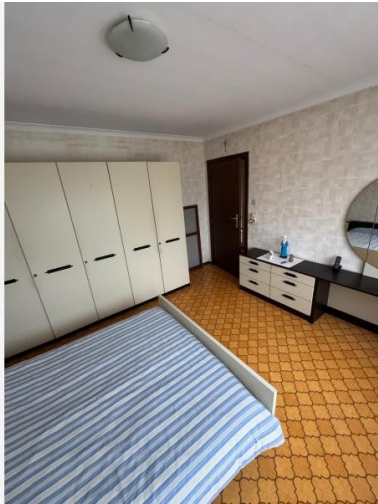
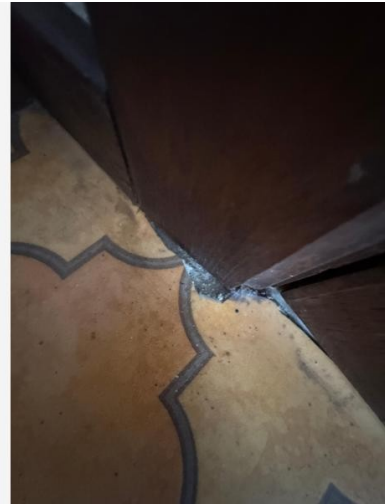
Eindbeoordeling materiaalrisico	Verhoogd materiaalrisico en/of verhoogde kans op vezelvrijgave
---------------------------------	--

Gebondenheid	Categorie 2: niet-hechtgebonden met matrix
Asbestsoort (vezeltype)	Alleen chrysotiel aanwezig
Asbestconcentratie	Hoog ( $\geq 50\%$ )
Afschermingsgraad van het gehele materiaal	Geheel of deels vrij aan de binnenlucht, maar geen contact met binnenluchtstromen
Toestand van het materiaal	Licht beschadigd, licht verweerd. Intacte calciumsilicaatplaat of materiaal met categorie 3-gebondenheid

#	Type	Referentie	Resultaat
2.1	Puntmonster	V	Chrysotiel

Beschrijving	+ gekleurde Vinyl (vloerzeil)
Omgeving	Binnen
Primaire drager	Vloer
Asbestmateriaal	Prefab - afwerking - Vloerzeil
Bindmiddel van asbestmateriaal	Karton - papier - viltachtig
Gebondenheid op basis van bindmiddel	Niet-hechtgebonden
Hoeveelheid (oppervlakte - aantal)	• 20,00 m <sup>2</sup> - 1 stuk
Totale oppervlakte	20,00 m <sup>2</sup>
Eenvoudig bereikbaar	Ja
Bevestigingswijze	• Verlijmd, ingegoten, versmeerd
Identificatiemethode	Een monstername door de asbestdeskundige met laboanalyse door een asbestlabo.
Destructieve handeling voor identificatie	Nee
Opmerking	<p>Ter info: Enkel betrekking op het bovenste (toplaag) vloerzeil. Andere vloerzeilen behoren niet tot het te onderzoeken materiaal.</p> <p>staalname van de gekleurde vinylvloer in de slaapkamer (geel)</p> <p>de andere vinylvloer op de bovenverdieping is met jutte (geweven touw) onderaan, deze is niet asbestverdacht. we geven steeds het advies om bij twijfel bijkomende stalen te laten uitvoeren.</p>

Het asbestmateriaal valt onder de mijlpaal van 2034.

- Zorg voor een veilig beheer. Vermijd het beschadigen van het asbestmateriaal. Controleer de toestand jaarlijks op wijzigingen.
- Verwijder dit asbestmateriaal zo snel mogelijk. Volg de toestand goed op.

- Hermetische zone (erkend asbestverwijderaar)  
<https://ovam.vlaanderen.be/wie-mag-wat-verwijderen>

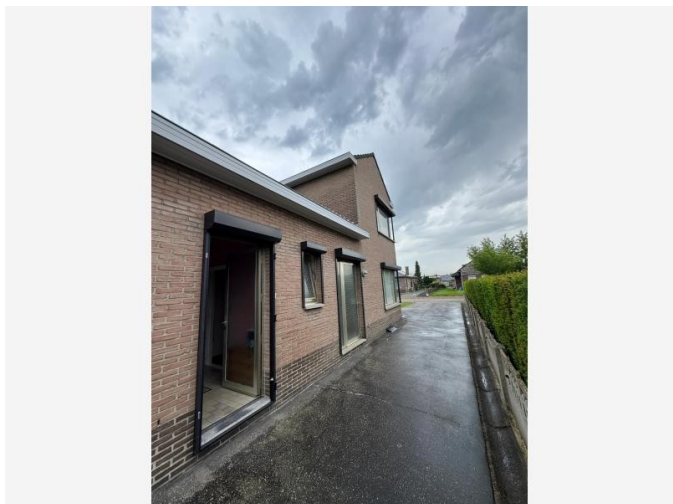
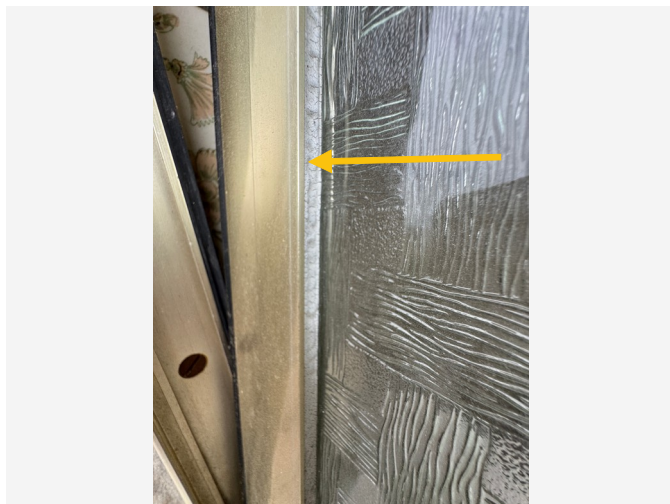
Eindbeoordeling materiaalrisico	Verhoogd materiaalrisico en/of verhoogde kans op vezelvrijgave
---------------------------------	--

Gebondenheid	Categorie 1: hechtgebonden in oorsprong
Asbestsoort (vezeltype)	Alleen chrysotiel aanwezig
Asbestconcentratie	Laag (< 50%)
Afschermingsgraad van het gehele materiaal	Geheel of deels vrij aan binnenluchtstromen
Toestand van het materiaal	Matig beschadigd, matig verweerd

#	Type	Referentie	Resultaat
3.1	Puntmonster	M	Chrysotiel

<b>Beschrijving</b>	+ .Mastiek (Kit ramen)
<b>Omgeving</b>	Binnen
<b>Primaire drager</b>	Wandopening verticaal (raam, deur, ...)
<b>Asbestmateriaal</b>	In-situ afwerkingslagen - Pasta, stopverf, voegsel, stopsel, vulsel, mastiek, katten, ...
<b>Bindmiddel van asbestmateriaal</b>	Kitten, mastiek, pasta
<b>Gebondenheid op basis van bindmiddel</b>	Hecht
<b>Hoeveelheid (gewicht - aantal)</b>	<ul style="list-style-type: none"><li>• 3,00 kg - 1 stuk</li></ul>
<b>Totaal gewicht</b>	3,00 kg
<b>Eenvoudig bereikbaar</b>	Ja
<b>Bevestigingswijze</b>	<ul style="list-style-type: none"><li>• Verlijmd, ingegoten, versmeerd</li></ul>
<b>Identificatiemethode</b>	Een monstername door de asbestdeskundige met laboanalyse door een asbestlabo.
<b>Destructieve handeling voor identificatie</b>	Nee
<b>Opmerking</b>	grijze mastiek/kit ramen, op sommige plaatsen ook aan de binnenkant tussen de het raamkader en het glas gewicht indicatief (schatting)

Het asbestmateriaal valt onder de mijlpaal van 2040.

- Zorg voor een veilig beheer. Vermijd het beschadigen van het asbestmateriaal. Controleer de toestand jaarlijks op wijzigingen.
- Verwijder dit asbestmateriaal zo snel mogelijk. Volg de toestand goed op.

- Eenvoudige handelingen: mag via doe-het-zelf of door werknemer(s) met opleidingsattest eenvoudige handelingen  
zie voor de meeste recente wetgeving: <https://ovam.vlaanderen.be/wie-mag-wat-verwijderen>  
neem zeker de juiste veiligheidsvoorzieningen: mondmasker (FFP3), handschoenen, aangepaste kledij.  
<https://ovam.vlaanderen.be/voorzorgsmaatregelen-bij-asbestverwijdering>  
zie ook toelichting achteraan het asbestattest

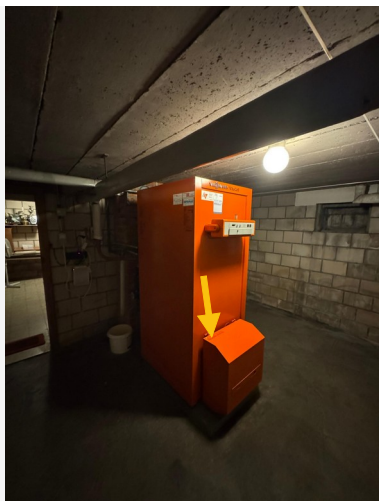
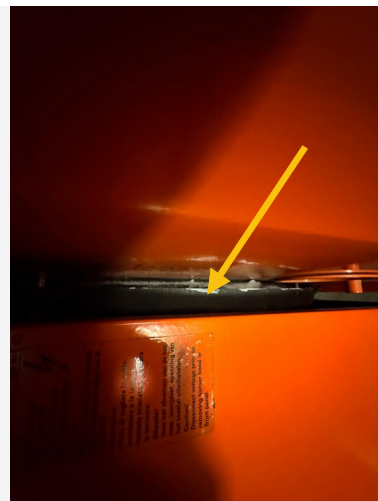
## Fiche 4: + Pakking (aan de aansluitingen) van technische installatie

Eindbeoordeling materiaalrisico	Verhoogd materiaalrisico en/of verhoogde kans op vezelvrijgave
---------------------------------	--

Gebondenheid	Categorie 2: niet-hechtgebonden met matrix
Asbestsoort (vezeltype)	Crocidoliet aanwezig
Asbestconcentratie	Hoog ( $\geq 50\%$ )
Afschermingsgraad van het gehele materiaal	Geheel of deels vrij aan de binnenlucht, maar geen contact met binnenluchtstromen
Toestand van het materiaal	Onbeschadigd, niet verweerd

Beschrijving	+ Pakking (aan de aansluitingen) van technische installatie
Omgeving	Binnen
Primaire drager	HVAC infrastructuur en uitrusting
Asbestmateriaal	Pakking, dichting
Bindmiddel van asbestmateriaal	Karton - papier - viltachtig
Gebondenheid op basis van bindmiddel	Niet-hechtgebonden
Hoeveelheid (gewicht - aantal)	<ul style="list-style-type: none"> <li>• 0,50 kg - 1 stuk</li> </ul>
Totaal gewicht	0,50 kg
Eenvoudig bereikbaar	Ja
Bevestigingswijze	<ul style="list-style-type: none"> <li>• Geklemd</li> <li>• Verlijmd, ingegoten, versmeerd</li> </ul>
Identificatiemethode	<p>De asbestdeskundige beoordeelt het materiaal als asbestverdacht en dus asbesthoudend, en dit zonder monstername.</p> <p>Motivatie: Er is een onderzoeksbeperking die monstername verhindert; De asbestdeskundige kan geen volledige risicobeoordeling uitvoeren van het materiaal.</p>
Destructieve handeling voor identificatie	Nee
Opmerking	<p>Pakking tussen de aansluitingen van de technische installatie (buitenkant)</p> <p>de bereikbaarheid en de locatie van de pakking laten het niet toe om een representatief monster te nemen. we beschouwen de pakking wel als asbestverdacht gezien het bouwjaar.</p> <p>indicatief gewicht (schatting)</p>

Het asbestmateriaal valt onder de mijlpaal van 2034.

- Zorg voor een veilig beheer. Vermijd het beschadigen van het asbestmateriaal. Controleer de toestand jaarlijks op wijzigingen.
- Verwijder dit asbestmateriaal zo snel mogelijk. Volg de toestand goed op.

- Eenvoudige handelingen: enkel door erkend asbestverwijderaar te bespreken met een onderhoudstechnieker

gezien het materiaal, de locatie, de beperkte hoeveelheid en aard van de verwijdering, mag dit verwijderd worden door zonder hermetische zone.

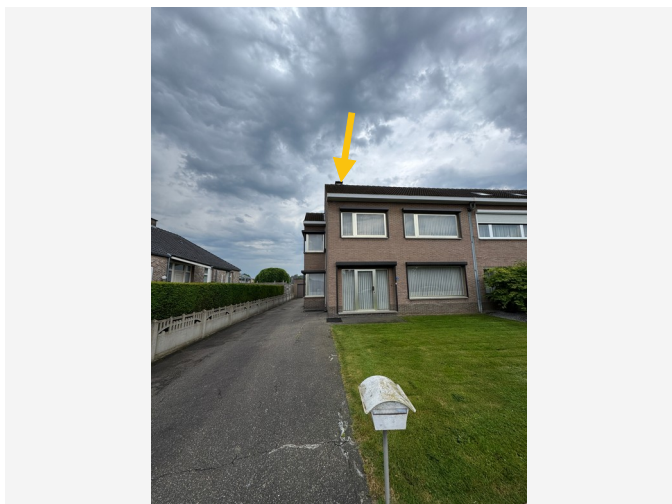
**Reden:** Er is geen volledige risicobeoordeling mogelijk

**Uitleg van de asbestdeskundige:** schouwen op het platdak en in de woning zijn slechts gedeeltelijk inspecteerbaar. geen mogelijkheid om bij een normale visuele controle de totale schouwdoorgang te inspecteren. eventueel mogelijk met een hoogtewerker.

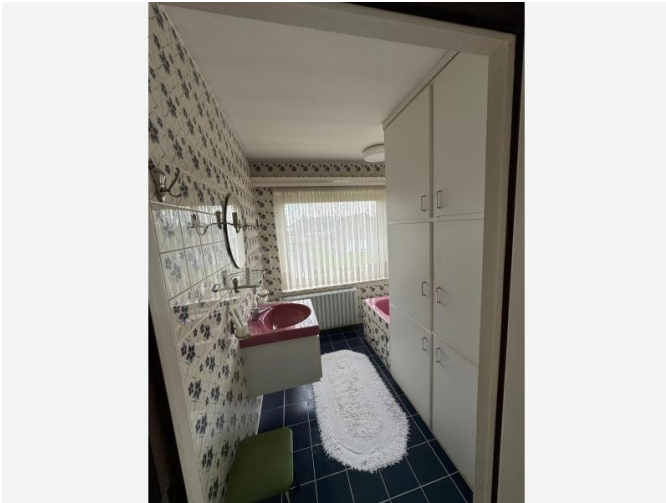
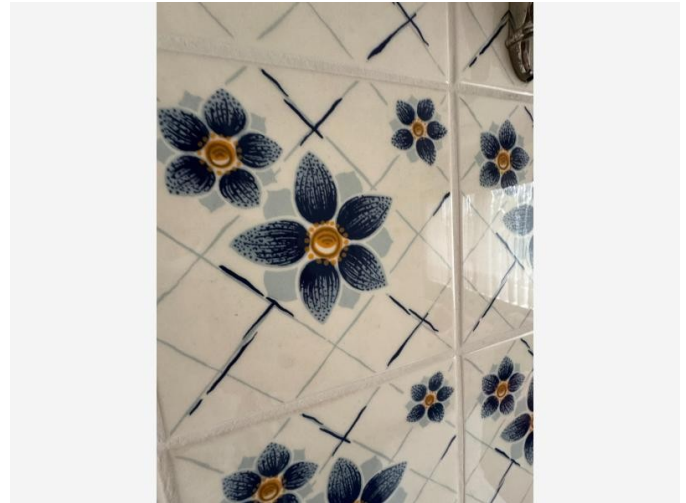
faience tegels worden standaard opgenomen in het attest. zowel de tegels als de lijm werden in sommige gevallen vanuit een asbesttoepassing gemaakt. bij verwijdering of renovatie best verder te onderzoeken of correct afvoeren.

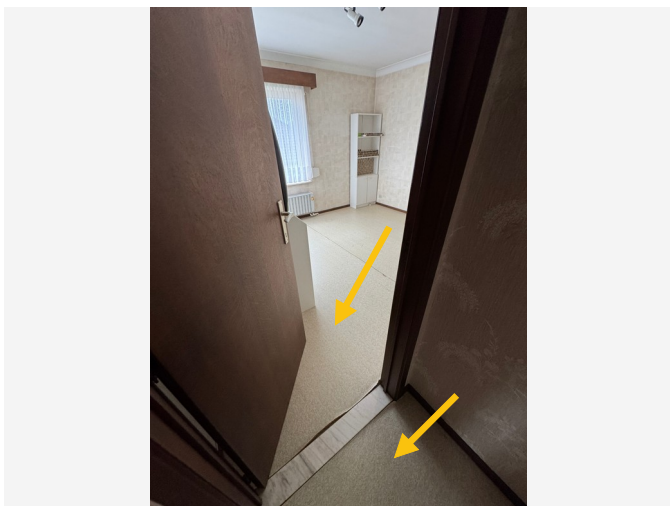
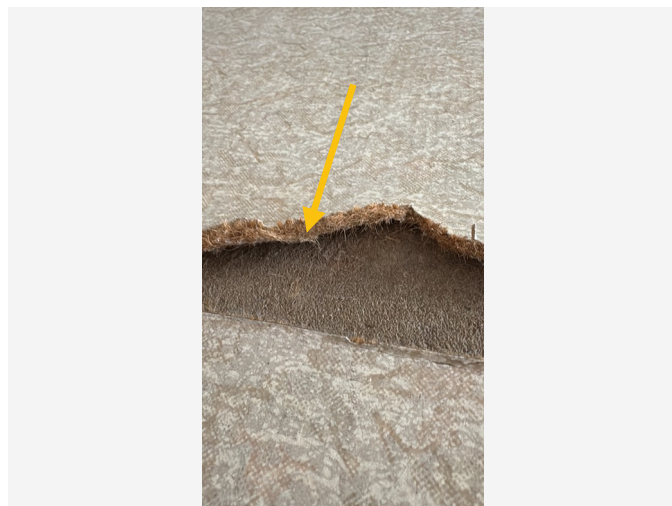
grijze vinylvloer is met jutte aan de onderkant. Deze is op zich niet asbestverdacht.

we geven wel het advies om bij verwijdering eventueel een bijkomende staalname uit te voeren bij aanwezigheid van specifieke lijmsoorten. te bespreken met asbestverwijderaar.

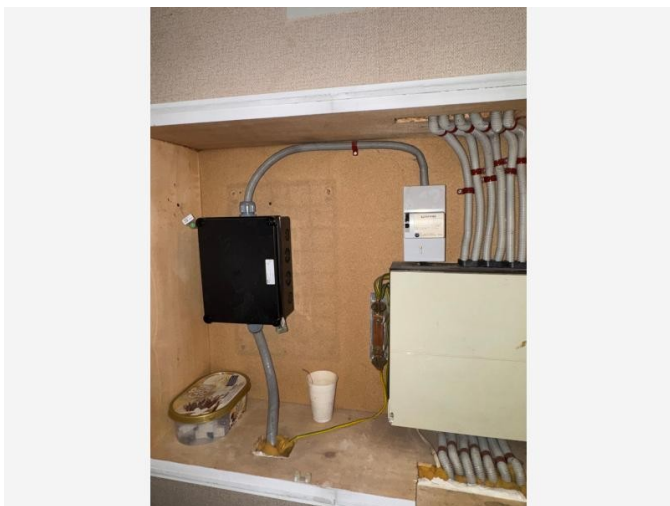
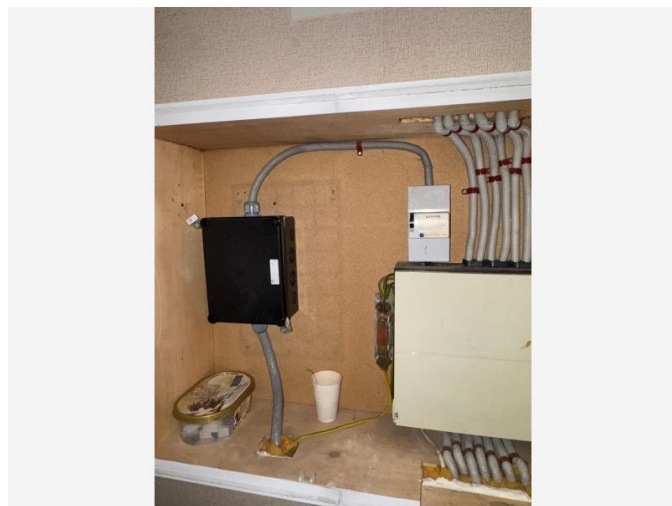
bakeliet toepassing, te bespreken met elektriciteitsnetwerkbeheerder

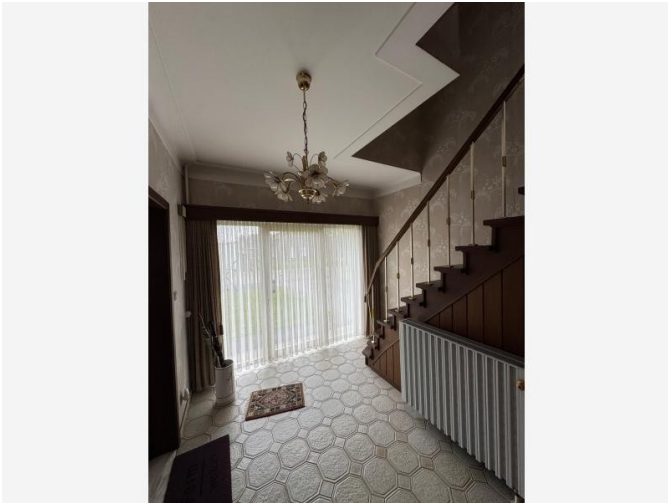
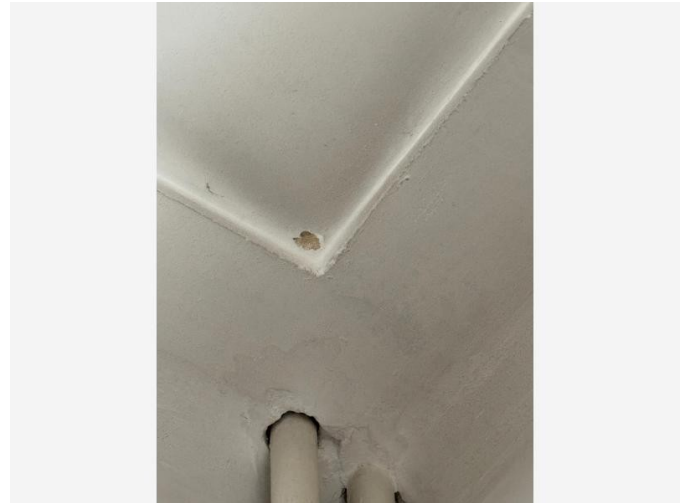
## Fiche 9: Pleisterwerk plafonds

### Conclusie

Geen asbest

#	Type	Referentie	Resultaat
9.1	Mengmonster	P2	Geen asbest

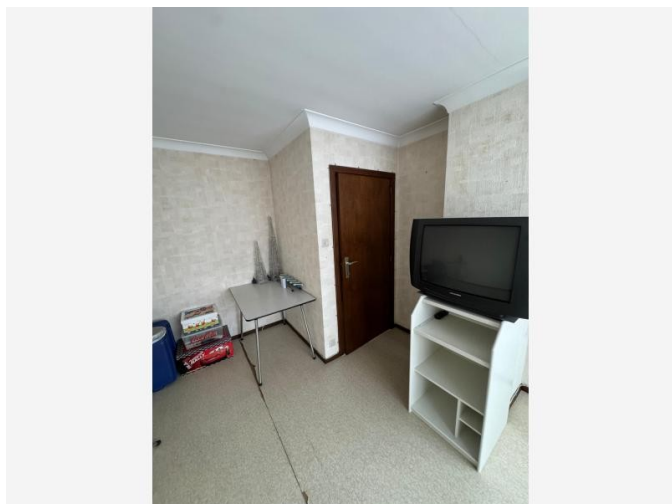
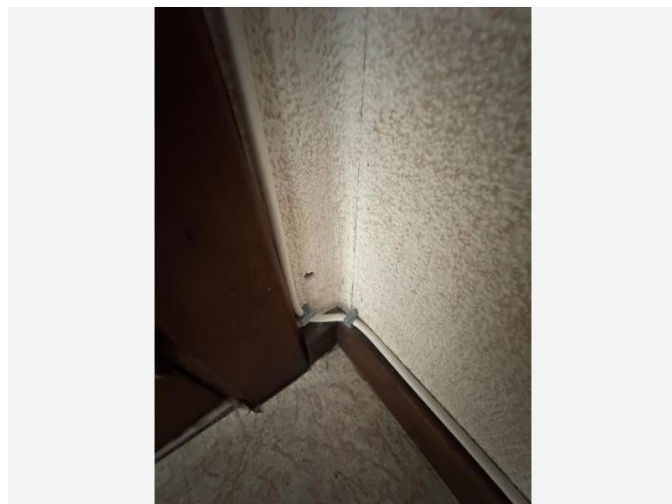
Geen asbest

#	Type	Referentie	Resultaat
10.1	Mengmonster	P1	Geen asbest
