Asbestinventarisatetest

Romeinseweg 57, 3770 Riemst

Attestnummer : 20250706-000196.000

Uitgegeven op : 06.07.2025

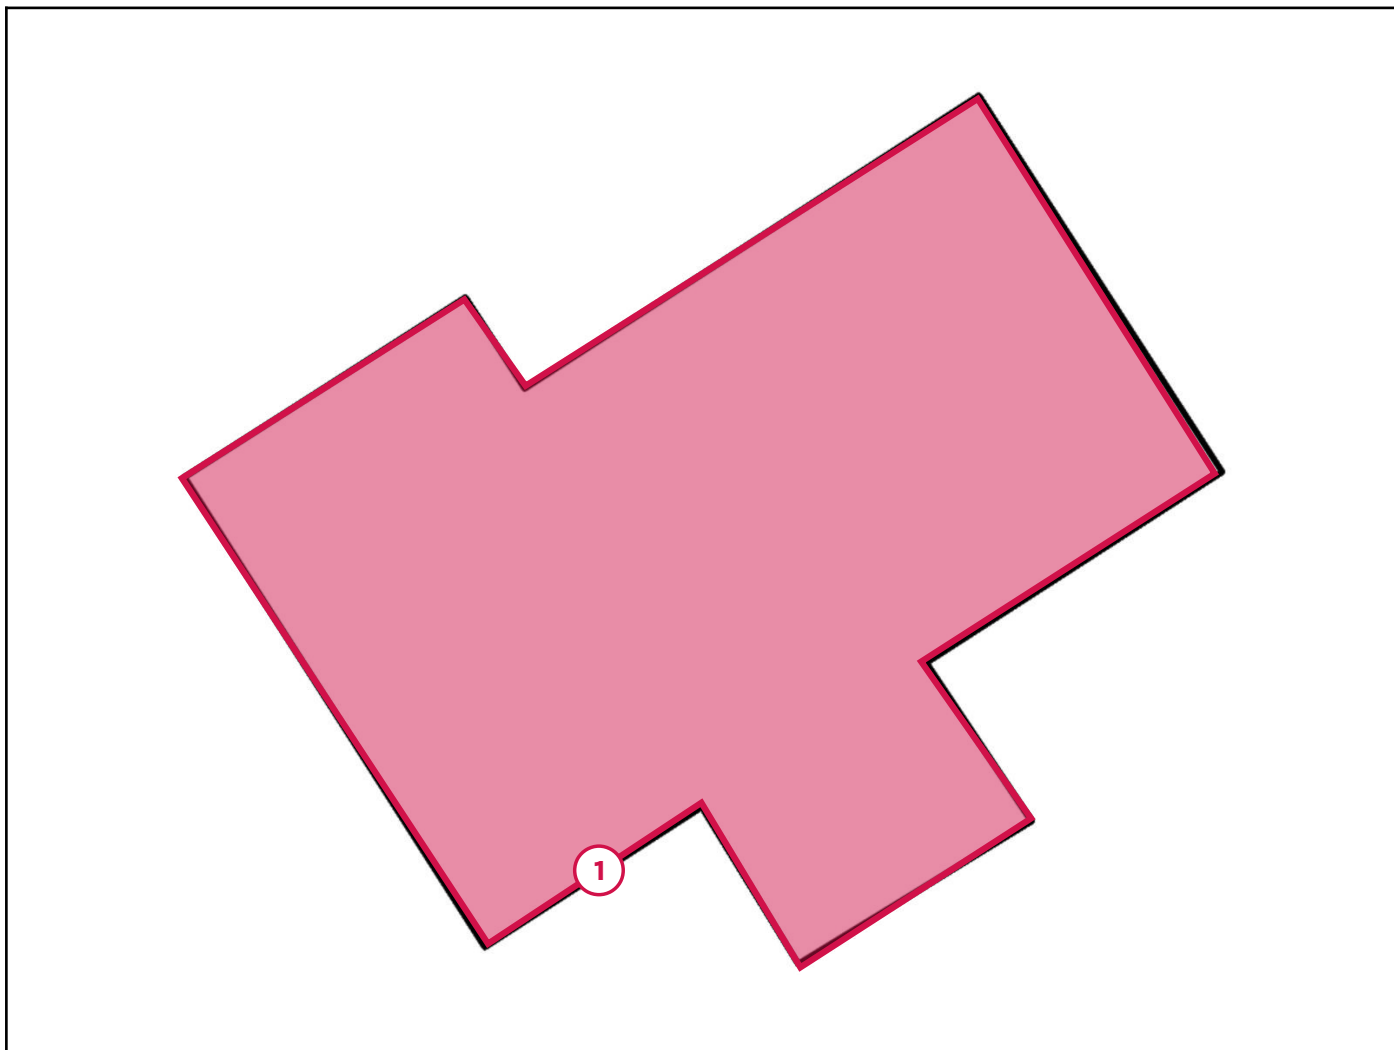
Plan 1.4: Hoofdgebouw plan

Beschrijving	Type	Actie
1. Leien	Asbestmateriaal	Dringend verwijderen

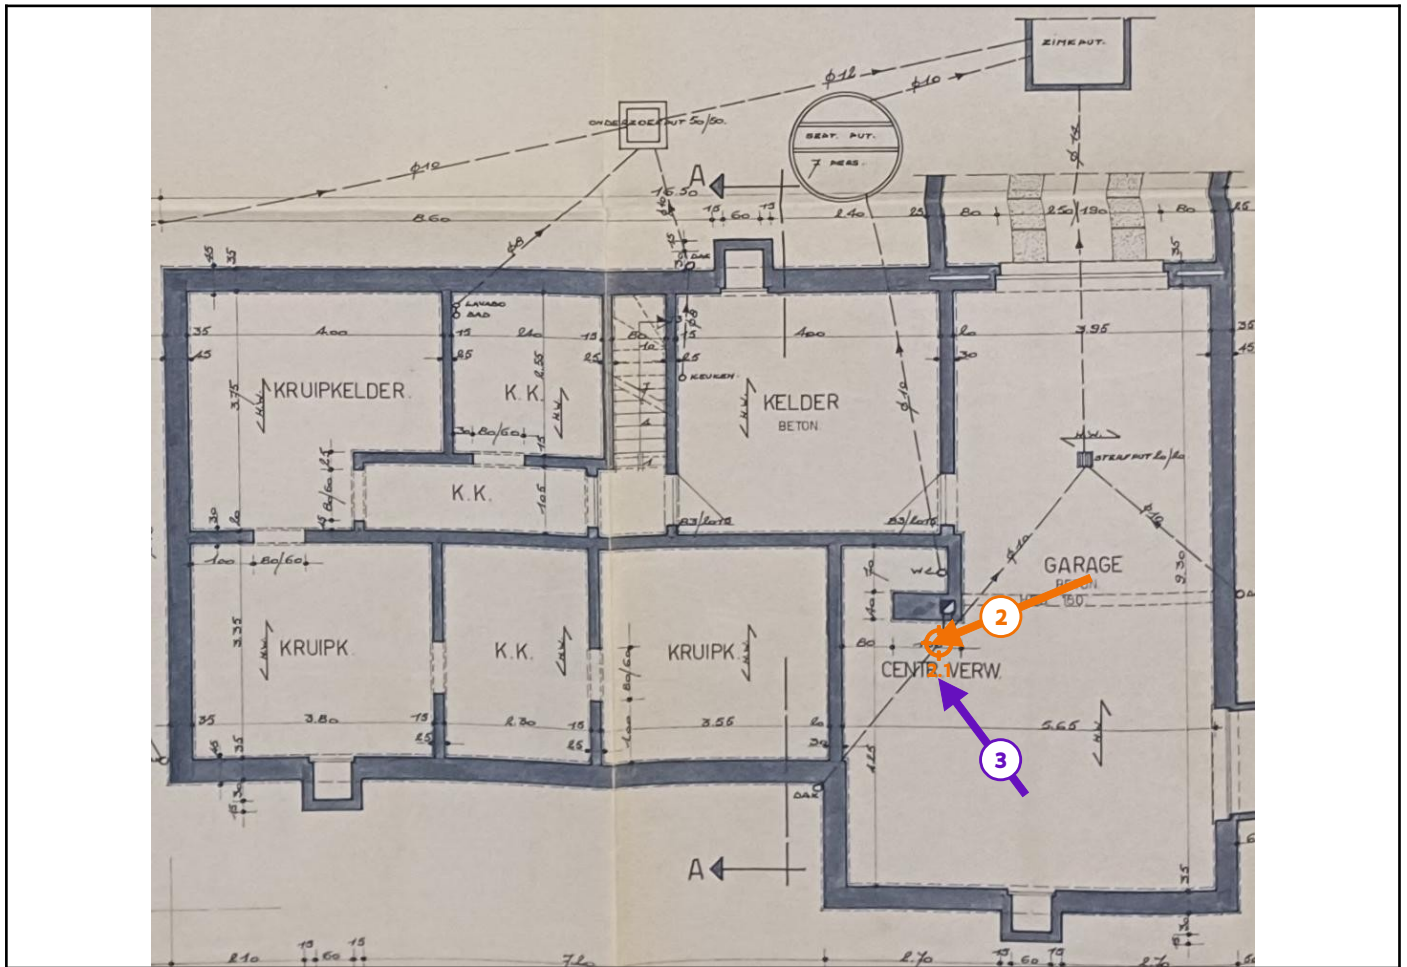
Plan 1.5: Kelder

Beschrijving	Type	Actie
2. pakking/dichting	Asbestmateriaal	Verwijderen
2.1 Code: 6	Puntmonster	-
3. technische installatie	Advies	-

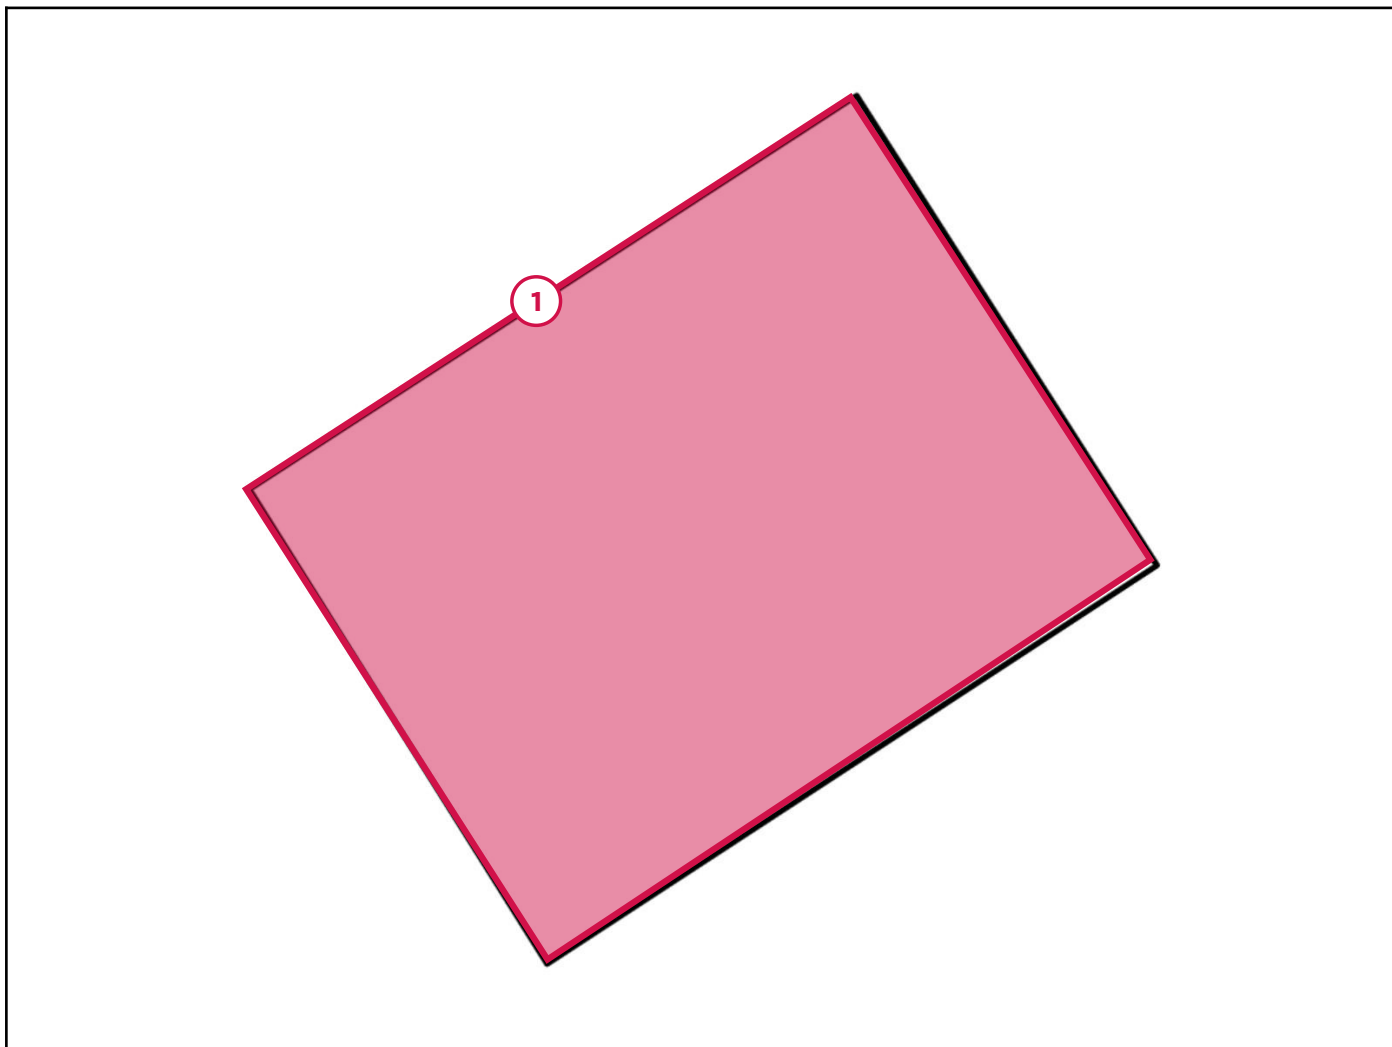
Plan 2.1: Bijgebouw plan

Beschrijving	Type	Actie
1. Leien	Asbestmateriaal	Dringend verwijderen

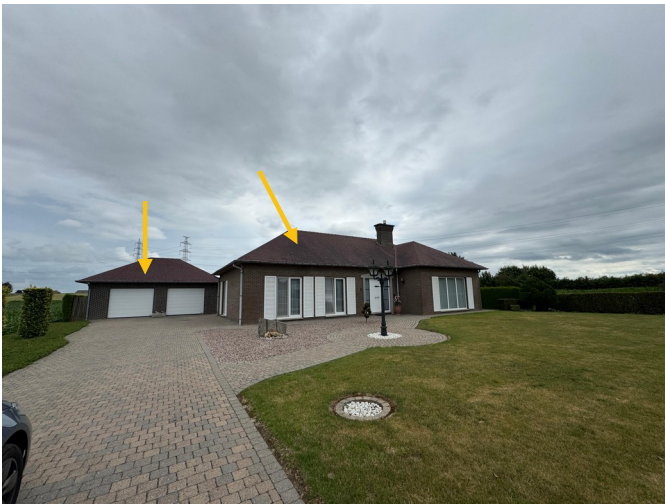
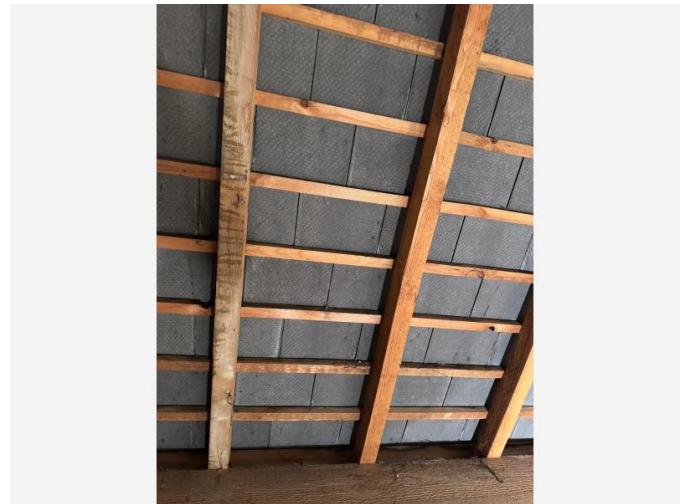
Eindbeoordeling materiaalrisico	Hoog materiaalrisico en/of hoge kans op vezelvrijgave
---------------------------------	---

Gebondenheid	Categorie 1: hechtgebonden in oorsprong
Asbestsoort (vezeltype)	Crocidoliet aanwezig
Asbestconcentratie	Laag (< 50%)
Afschermingsgraad van het gehele materiaal	Geheel of deels (ook) vrij aan de binnenlucht
Toestand van het materiaal	Matig beschadigd, matig verweerd

Beschrijving	Leien
Omgeving	Grenst aan binnen- en buitenlucht
Primaire drager	Schuin dak
Asbestmateriaal	Dak- en gevelbekleding - Lei, shingle
Bindmiddel van asbestmateriaal	Cement
Gebondenheid op basis van bindmiddel	Hecht
Hoeveelheid (oppervlakte - aantal)	<ul style="list-style-type: none">• 140,00 m² - 1 stuk
Totale oppervlakte	140,00 m ²
Eenvoudig bereikbaar	Ja
Bevestigingswijze	<ul style="list-style-type: none">• Geklemd
Identificatiemethode	Vaststelling zonder monstername
Destructieve handeling voor identificatie	Nee
Opmerking	Leien op hoofdak en garage dak

Dringend verwijderen

- Zorg voor een veilig beheer. Vermijd het beschadigen van het asbestmateriaal. Controleer de toestand jaarlijks op wijzigingen.
- Verwijder dit asbestmateriaal zo snel mogelijk. Volg de toestand goed op.

- Eenvoudige handelingen: enkel door erkend asbestverwijderaar <https://ovam.vlaanderen.be/wie-mag-wat-verwijderen>

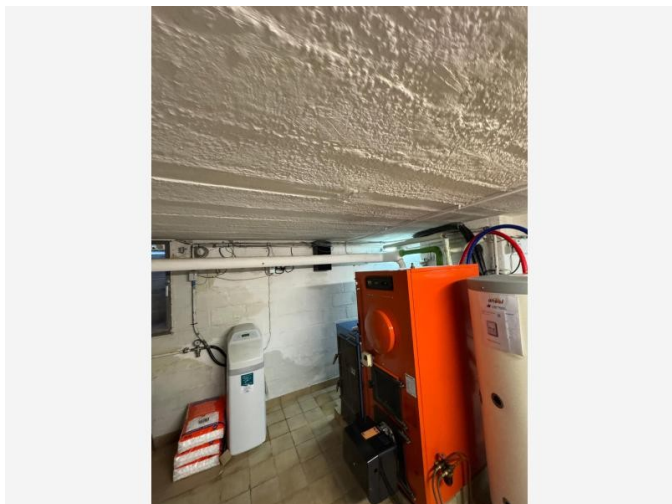
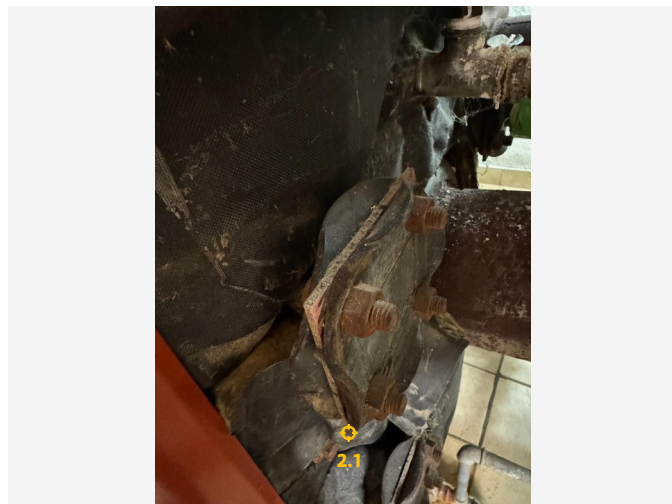
Eindbeoordeling materiaalrisico	Verhoogd materiaalrisico en/of verhoogde kans op vezelvrijgave
---------------------------------	--

Gebondenheid	Categorie 2: niet-hechtgebonden met matrix
Asbestsoort (vezeltype)	Alleen chrysotiel
Asbestconcentratie	Hoog ($\geq 50\%$)
Afschermingsgraad van het gehele materiaal	Geheel of deels (ook) vrij aan de binnenlucht
Toestand van het materiaal	Licht beschadigd, licht verweerd. Intact calciumsilicaatmateriaal of categorie III 'gebondenheid'

#	Type	Referentie	Resultaat
2.1	Puntmonster	6	Chrysotiel

Beschrijving	pakking/dichting
Omgeving	Binnen
Primaire drager	Ruimteverwarming
Asbestmateriaal	Pakking, dichting
Bindmiddel van asbestmateriaal	Karton - papier - viltachtig
Gebondenheid op basis van bindmiddel	Niet-hechtgebonden
Hoeveelheid (gewicht - aantal)	<ul style="list-style-type: none">• 1,00 kg - 1 stuk
Totaal gewicht	1,00 kg
Eenvoudig bereikbaar	Ja
Bevestigingswijze	<ul style="list-style-type: none">• Geklemd
Identificatiemethode	Vaststelling met monstername
Destructieve handeling voor identificatie	Nee
Opmerking	plaatjes tussen de aansluitingstukken rond de centrale verwarming, achteraan en vooraan.

Verwijderen

- Zorg voor een veilig beheer. Vermijd het beschadigen van het asbestmateriaal. Controleer de toestand jaarlijks op wijzigingen.
- Verwijder dit asbestmateriaal zo snel mogelijk. Volg de toestand goed op.

- Eenvoudige handelingen: enkel door erkend asbestverwijderaar <https://ovam.vlaanderen.be/wie-mag-wat-verwijderen>

de plaatje hebben een coating laag waardoor ze bij onderhoudscycli als één geheel kunnen verwijderd worden door een onderheidstechnieker met de juiste opleiding rond asbest.

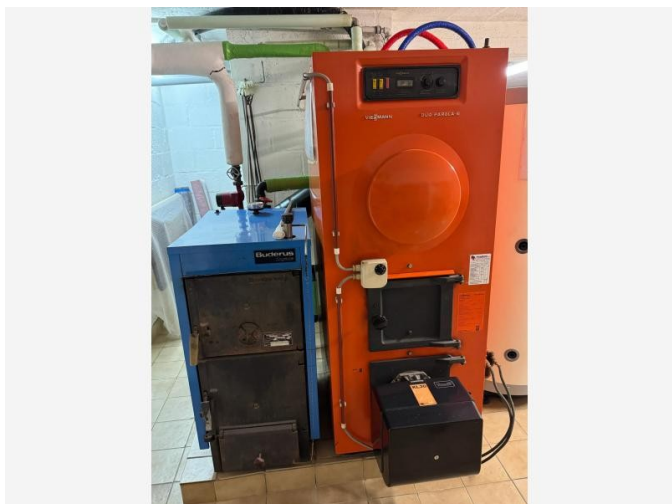
Vrije foto

installatie van 1977 - kans is reeel dat er binnin dit toestel asbestplaatjes/koorden zich bevinden. best bij vervangen als één geheel verwijderen. aanvullend onderzoek is ook mogelijk.

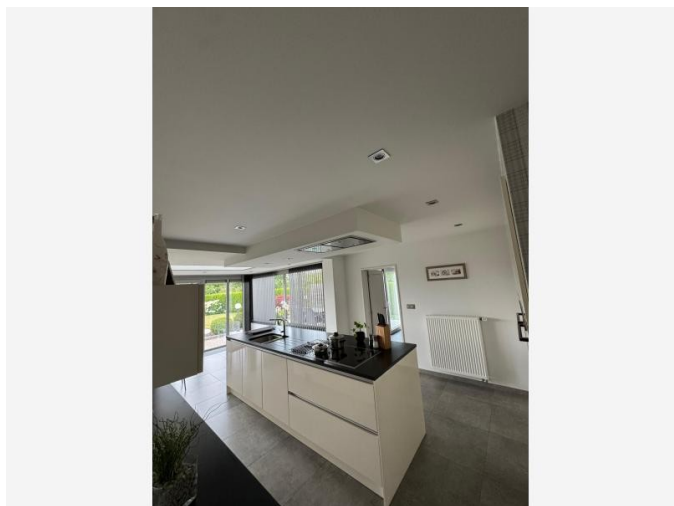
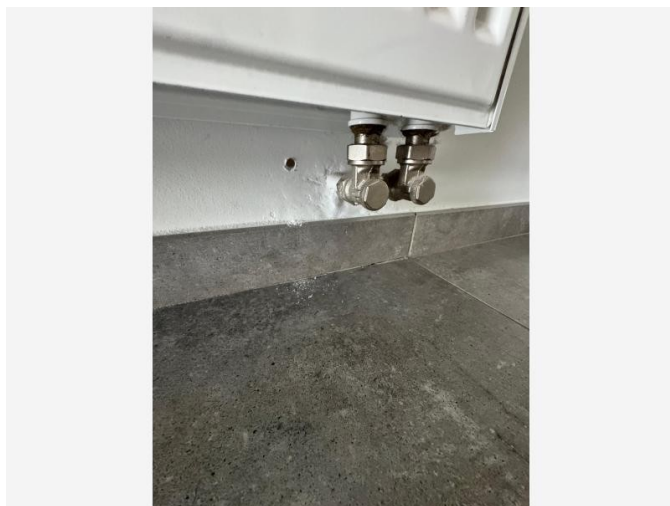
Fiche 4: pleisterwerk muren

Geen asbest

#	Type	Referentie	Resultaat
4.1	Mengmonster	1	Geen asbest

Beschrijving	pleisterwerk muren
Omgeving	Binnen
Primaire drager	Binnenwand
Bindmiddel van materiaal	Gips - kalk
Gebondenheid op basis van bindmiddel	Niet-hechtgebonden
Hoeveelheid (oppervlakte - dikte - aantal)	• 400,00 m ² - 1,00 cm - 1 stuk
Totaal volume	4,00 m ³
Identificatiemethode	Vaststelling met monstername
Destructieve handeling voor identificatie	Nee
Opmerking	mengstaal: keuken + keldertrap + kamer

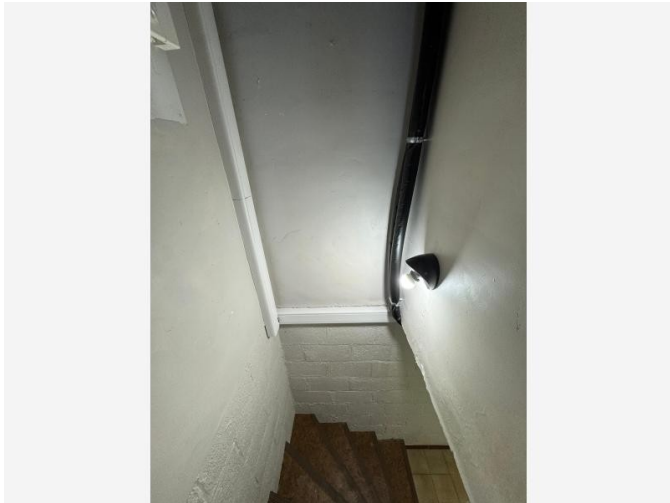
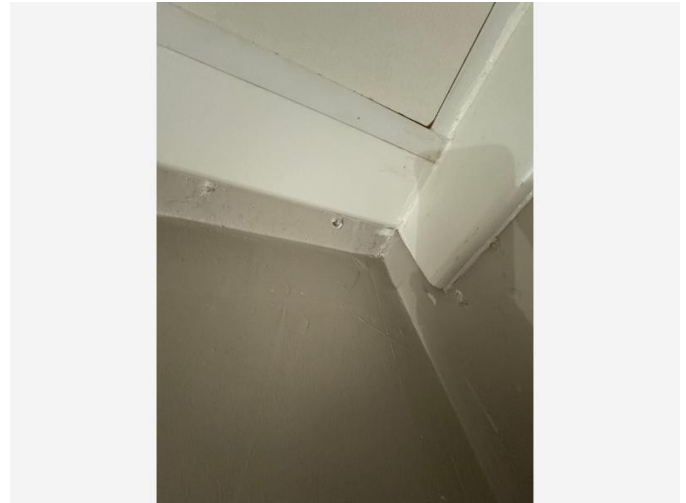
Fiche 5: Pleisterwerk plafonds

Geen asbest

#	Type	Referentie	Resultaat
5.1	Mengmonster	2	Geen asbest

Beschrijving	Pleisterwerk plafonds
Omgeving	Binnen
Primaire drager	Plafond
Bindmiddel van materiaal	Gips - kalk
Gebondenheid op basis van bindmiddel	Niet-hechtgebonden
Hoeveelheid (oppervlakte - dikte - aantal)	• 100,00 m ² - 1,00 cm - 1 stuk
Totaal volume	1,00 m ³
Identificatiemethode	Vaststelling met monstername
Destructieve handeling voor identificatie	Nee
Opmerking	mengstaal: kamer + keldertrap ruimte. geen pleisterwerk aanwezig in keuken/badkamer

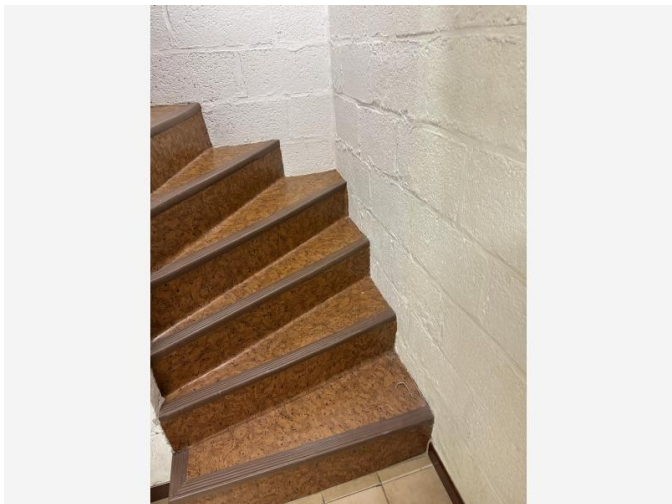
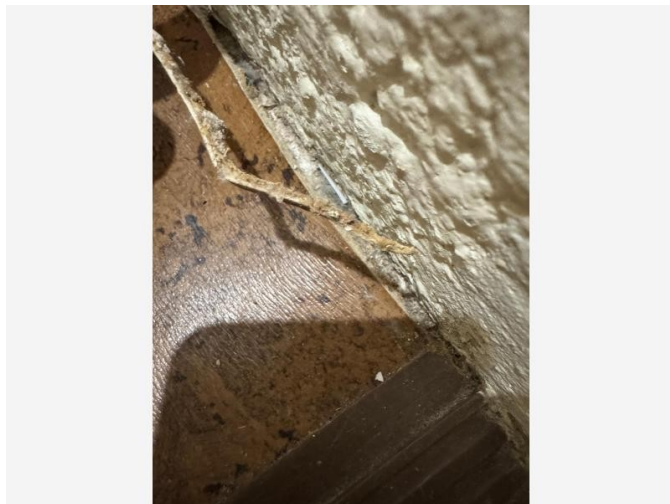
Fiche 6: vinylvloer (trap kelder)

Geen asbest

#	Type	Referentie	Resultaat
6.1	Puntmonster	3	Geen asbest

Beschrijving	vynlvloer (trap kelder)
Omgeving	Binnen
Primaire drager	Vloer
Bindmiddel van materiaal	Kunststof of -hars
Gebondenheid op basis van bindmiddel	Hecht
Hoeveelheid (oppervlakte - aantal)	• 12,00 m ² - 1 stuk
Totale oppervlakte	12,00 m ²
Identificatiemethode	Vaststelling met monstername
Destructieve handeling voor identificatie	Nee

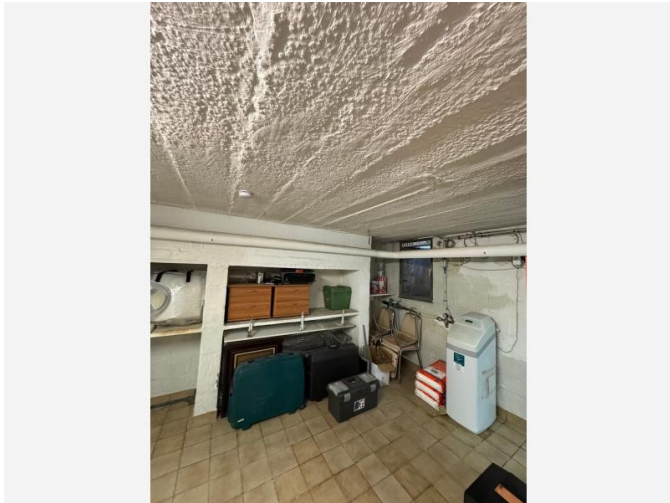
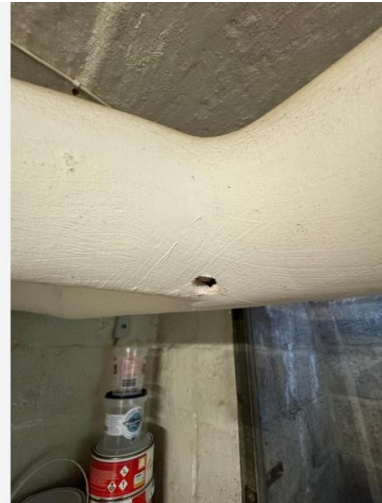
Geen asbest

#	Type	Referentie	Resultaat
7.1	Mengmonster	4 - recht stukken	Geen asbest
7.2	Mengmonster	5 - Bochten	Geen asbest

Beschrijving	thermische isolatie (leidingen)
Omgeving	Binnen
Primaire drager	Sanitaire infrastructuur en uitrusting (toe- en afvoer)
Bindmiddel van materiaal	Gips - kalk
Gebondenheid op basis van bindmiddel	Niet-hechtgebonden
Hoeveelheid (lengte - omtrek - dikte - aantal)	<ul style="list-style-type: none">• 10,00 m - 50,00 cm - 0,50 cm - 1 stuk
Totaal volume	0,025 m ³
Identificatiemethode	Vaststelling met monsternamen
Destructieve handeling voor identificatie	Nee
Opmerking	hard dunne gipsisolatie met binnin kartoon en (gaas)wol
