# Asbestinventarisatetest

Pastoor Palmaersstraat 12, 3770 Riemst

Attestnummer : 20260324-000463.000

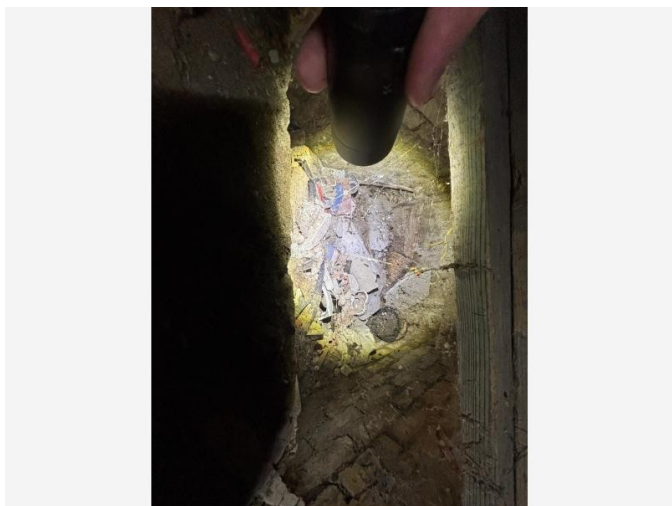
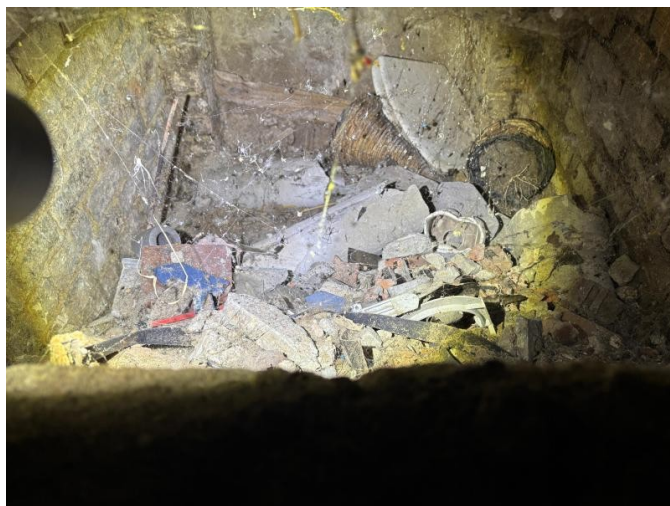
Het asbestmateriaal valt onder de mijlpaal van 2040.

**Dringend verwijderen**

Beschrijving	Asbestbuizen
Type afvalstof	Betreft resten (contaminatie) van verwerking of beschadiging
Type resten (contaminatie)	<ul style="list-style-type: none"><li>• Stof, deeltjes &lt; 4 mm, flinters, gruis (vermengd in materiaal)</li><li>• Stukken, fragmenten (los, opliggend)</li><li>• Stukken, fragmenten (vermengd in materiaal)</li></ul>
Besmette materialen	<ul style="list-style-type: none"><li>• Sediment (dakgoot, afvoerbuiz, regenwaterput, ...)</li><li>• Steenslag, puin of grond en stenen</li></ul>
Bron van de resten	Afgebroken asbestbuis & resterend brokstukken
Omgeving	Buiten
Primaire drager	Puin of gemengde grond en stenen (geen bodem)
Gebondenheid resten	Niet hecht
Hoeveelheid (gewicht - aantal)	<ul style="list-style-type: none"><li>• 1,00 kg - 1 stuk</li></ul>
Totaal gewicht	1,00 kg
Eenvoudig bereikbaar	Ja
Identificatiemethode	De asbestdeskundige beoordeelt het materiaal als asbesthoudend, en dit zonder monsternamen.

- Sluit de ruimte luchtdicht af en vermijd het betreden van de ruimte in afwachting van verwijdering.
- Verwijder het asbestafval.

- Eenvoudige handelingen: enkel door erkend asbestverwijderaar  
U vindt uitgebreide informatie over wie welke asbestmaterialen mag verwijderen via de volgende link: <https://ovam.vlaanderen.be/wie-mag-wat-verwijderen>.

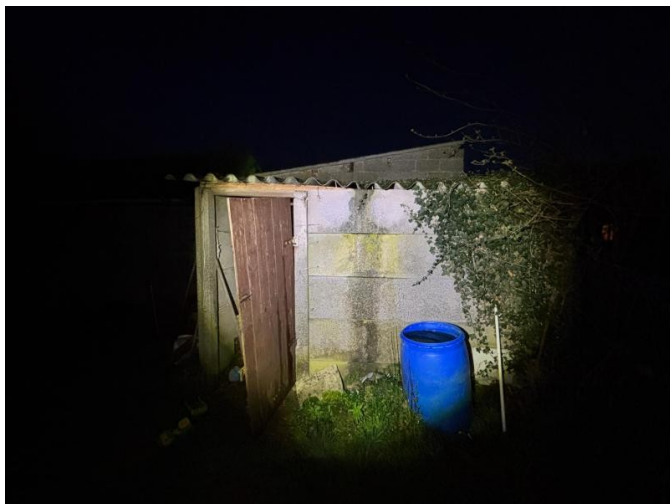
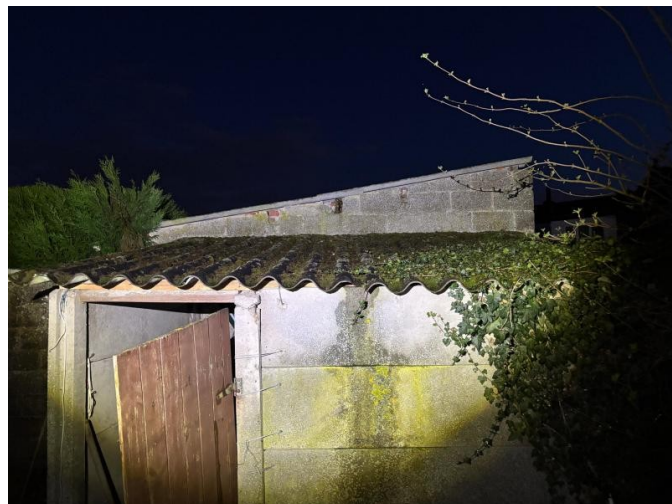
Het asbestmateriaal valt onder de mijlpaal van 2034.

Verwijderen

Eindbeoordeling materiaalrisico	Verhoogd materiaalrisico en/of verhoogde kans op vezelvrijgave
---------------------------------	--

Gebondenheid	Categorie 1: hechtgebonden in oorsprong
Asbestsoort (vezeltype)	Crocidoliet aanwezig
Asbestconcentratie	Laag (< 50%)
Afschermingsgraad van het gehele materiaal	Geheel of deels vrij aan de buitenlucht, maar geen contact met binnenlucht
Toestand van het materiaal	Matig beschadigd, matig verweerd

Beschrijving	Golfplaten
Omgeving	Grenst aan binnen- en buitenlucht
Primaire drager	Schuin dak
Asbestmateriaal	Dak- en gevelbekleding - Golfplaat
Bindmiddel van asbestmateriaal	Cement
Gebondenheid op basis van bindmiddel	Hecht
Hoeveelheid (oppervlakte - aantal)	<ul style="list-style-type: none"><li>• 10,00 m<sup>2</sup> - 1 stuk</li></ul>
Totale oppervlakte	10,00 m <sup>2</sup>
Eenvoudig bereikbaar	Ja
Bevestigingswijze	<ul style="list-style-type: none"><li>• Geschroefd</li></ul>
Identificatiemethode	De asbestdeskundige beoordeelt het materiaal als asbesthoudend, en dit zonder monsternamen.
Destructieve handeling voor identificatie	Nee
Opmerking	De vermelde hoeveelheden in dit attest zijn een inschatting van de aangetroffen asbestmaterialen. Ze dienen als indicatie en mogen in geen geval worden gebruikt als maatstaf voor heffingen, boetes of andere financiële maatregelen. De cijfers zijn bedoeld om de risico's en de omvang van de aanwezigheid van asbest te beoordelen, niet om precieze hoeveelheden vast te stellen.

- Zorg voor een veilig beheer. Vermijd het beschadigen van het asbestmateriaal. Controleer de toestand jaarlijks op wijzigingen.
- Hemelwater dat afspoelt van asbestcement daken of gevels kan asbestdeeltjes bevatten. Gebruik het enkel voor gesloten circuits (bv. spoelen toiletten). Reinig na het vervangen van het dak of de gevel de dakgoten en regenwaterput of -ton om asbesthoudend sediment of slib te verwijderen

- Eenvoudige handelingen: enkel door erkend asbestverwijderaar  
Meer informatie over wie wat mag verwijderen op <https://ovam.vlaanderen.be/wie-mag-wat-verwijderen>

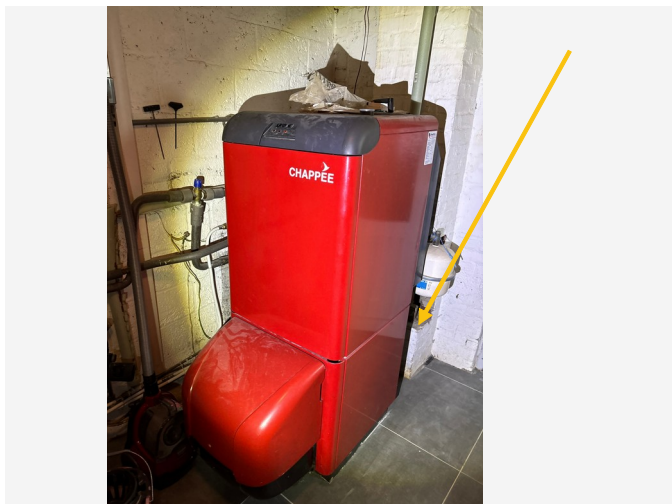
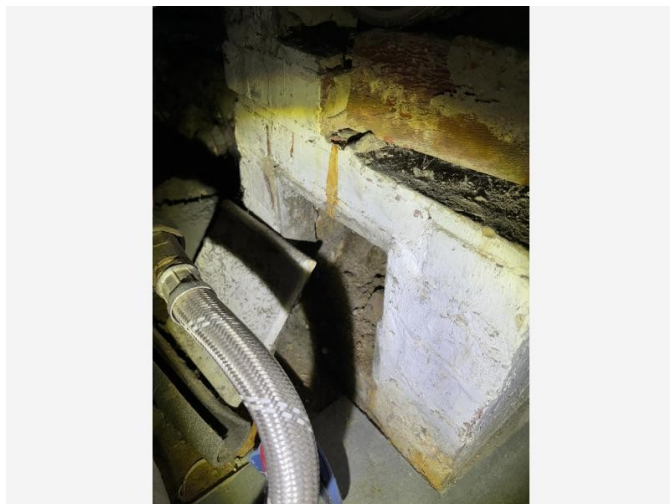
Het asbestmateriaal valt onder de mijlpaal van 2040.

Zorgvuldig beheren

Eindbeoordeling materiaalrisico	Laag materiaalrisico en/of verlaagde kans op vezelvrijgave
---------------------------------	--

Gebondenheid	Categorie 1: hechtgebonden in oorsprong
Asbestsoort (vezeltype)	Crocidoliet aanwezig
Asbestconcentratie	Laag (< 50%)
Afschermingsgraad van het gehele materiaal	Geheel of deels vrij aan binnenluchtstromen
Toestand van het materiaal	Onbeschadigd, niet verweerd

Beschrijving	Roetluik uit asbestcement
Omgeving	Binnen
Primaire drager	HVAC infrastructuur en uitrusting
Asbestmateriaal	Brandwerende afsluiting (prefab geheel) - Luik
Bindmiddel van asbestmateriaal	Cement
Gebondenheid op basis van bindmiddel	Hecht
Hoeveelheid (gewicht - aantal)	<ul style="list-style-type: none"><li>• 1,47 kg - 1 stuk</li></ul>
Totaal gewicht	1,47 kg
Eenvoudig bereikbaar	Ja
Bevestigingswijze	<ul style="list-style-type: none"><li>• Geklemd</li><li>• Verlijmd, ingegoten, versmeerd</li></ul>
Identificatiemethode	De asbestdeskundige beoordeelt het materiaal als asbesthoudend, en dit zonder monsternamen.
Destructieve handeling voor identificatie	Nee
Opmerking	Deze oppervlakte, volumes en gewichten zijn niet gemeten, maar geschat op basis van een benadering van de aanwezige roetluiken. Deze schatting mag niet worden gebruikt als maatstaf voor heffingen.

- Zorg voor een veilig beheer. Vermijd het beschadigen van het asbestmateriaal. Controleer de toestand jaarlijks op wijzigingen.

- Eenvoudige handelingen: enkel door erkend asbestverwijderaar  
U vindt uitgebreide informatie over wie welke asbestmaterialen mag verwijderen via de volgende link:  
<https://ovam.vlaanderen.be/wie-mag-wat-verwijderen>.

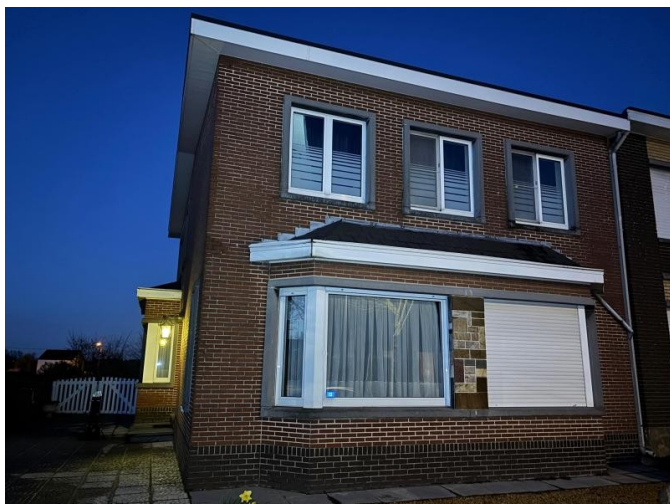
**Reden:** Niet inspecteerbaar - Niet waarneembaar

**Uitleg van de asbestdeskundige:** Niet mogelijk om inspanningsverbintenis na te komen, doordat het niet mogelijk is om de onderzijde van het dak te inspecteren. Anderzijds is het mogelijk het dak langs buiten te betreden volgens de welzijnswet.

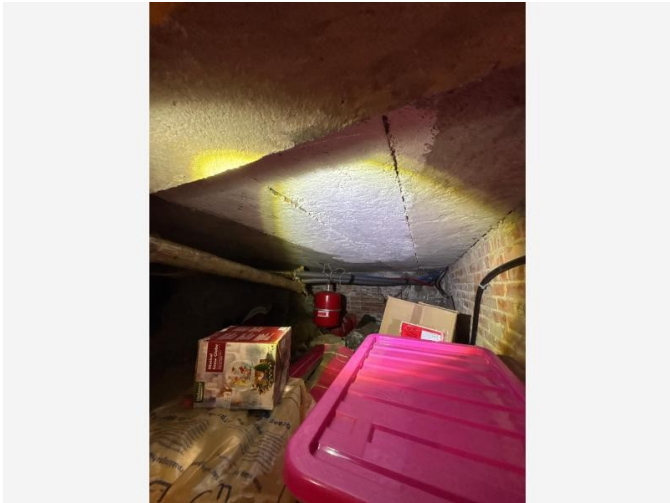
**Reden:** Het onderzoek kan niet uitgevoerd worden binnen de bepalingen van de Welzijnswet

**Uitleg van de asbestdeskundige:** Ruimte te laag om te onderzoeken

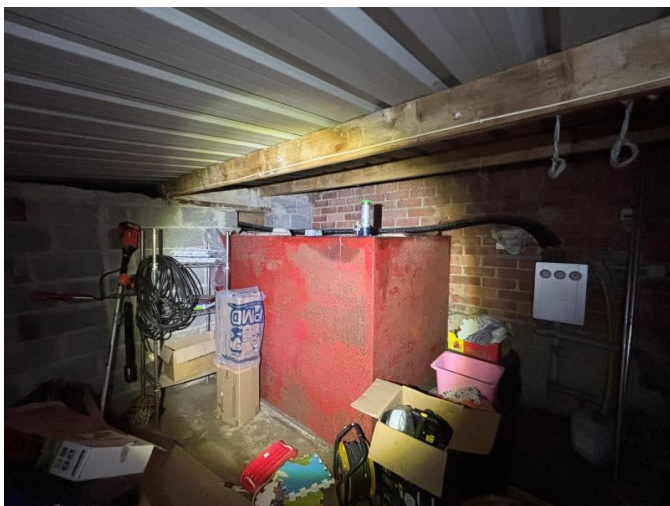
Het uiterlijk van het toestel doet vermoeden dat het in gebruik is genomen voor 2001 en mogelijk tot een risicobouwjaar behoort, wat inhoudt dat er eventueel asbestverdachte toepassingen in aanwezig kunnen zijn. Dit valt niet onder het inspectiegebied van het asbestinventarisatetest.

Basis voor advies	De asbestdeskundige beoordeelt het materiaal als asbesthoudend op basis van een beoordeling met het blote oog.
Primaire drager	Sanitaire infrastructuur en uitrusting (toe- en afvoer)

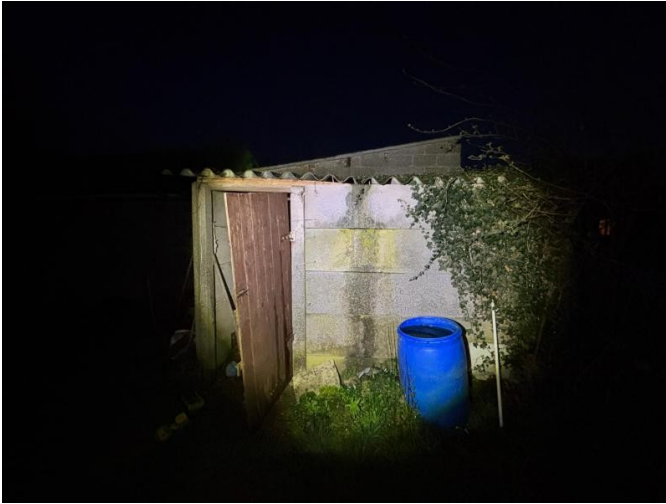
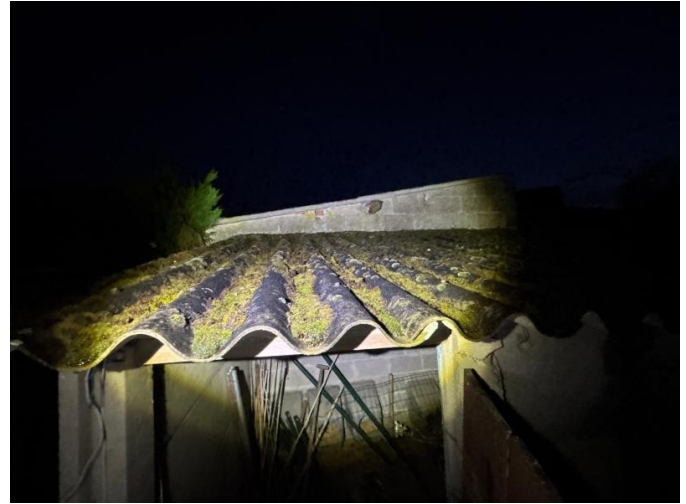
Afspoelend regenwater kan asbestdeeltjes van verweerde asbestcementen dak- of gevelbekleding meenemen naar de bodem. De asbestdeeltjes in de bodem vormen een laag risico: bodempartikels houden de asbestdeeltjes voldoende vast om gezondheidsrisico's te vermijden. Door deze asbesthoudende bodemzone zorgvuldig te beheren, vermijdt u gezondheidsrisico's.

Beschrijving	Sediment golfplaten
Bron van de asbestdeeltjes	Bron is nog aanwezig
Type	Afdruipzone dak
Afmetingen (lengte - breedte - diepte)	• 3,00 m - 0,50 m - 0,30 m
Geraamd volume	0,45 m <sup>3</sup>

- Om het afspoelen van asbestdeeltjes te stoppen, is het verstandig om de verwijdering van de dak- of gevelbekleding in te plannen en in afwachting hiervan een dakgoot te plaatsen om het regenwater af te voeren naar de riolering.
- Voorzie een buitenmat om schoenen te vegen en reinig de mat en de toegangsruimte regelmatig met water.
- Voorzie een looprooster over de bodemzone om te vermijden dat gronddeeltjes aan de schoenen blijven kleven.

De uitgraving van een afdruipzone gebeurt volgens de methodiek "eenvoudige handelingen". Vermijd daarbij vermenging met andere bodem en laat de uitgegraven asbesthoudende grond afvoeren naar een daartoe vergunde stortplaats. Voor de uitgraving wordt een richtdiepte van 30 cm gehanteerd.

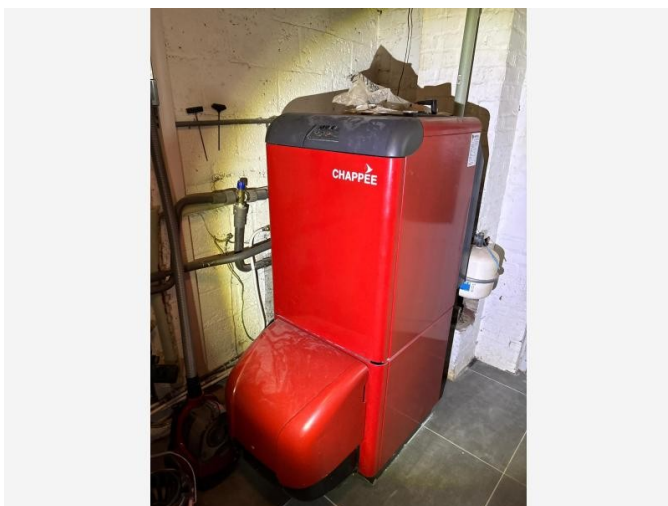
## Fiche 15: Stookketel / Brander

Beschrijving	Notitie	Terug te vinden op plannen
Fiche 15: Stookketel / Brander	<p>De buitenzijde van de verwarmingsketel werd geïnspecteerd. Het inwendige van de ketel werd niet onderzocht, omdat dit een destructieve handeling vereist die niet binnen een standaard asbestinventarisatie valt.</p> <p>Potentieel risico: Oudere verwarmingsketels kunnen intern asbesthoudende materialen bevatten, zoals: Dichtingskoorden in de deuren, Isolerende platen (Pical) rond de brander of in de vuurhaard.</p> <p>Aanbeveling: Voer nooit zelf werkzaamheden uit aan de binnenzijde van de ketel. Laat de ketel bij vervanging, afbraak of een grote herstelling voorafgaand controleren op interne asbesttoepassingen door een professional.</p>	Plan 1.2: Gelijkvloers
