# Asbestinventarisatetest

Achttiende - Oogstwal 9/4, 3700 Tongeren-Borgloon

Attestnummer : 20260531-000097.000

Uitgegeven op : 31.05.2026

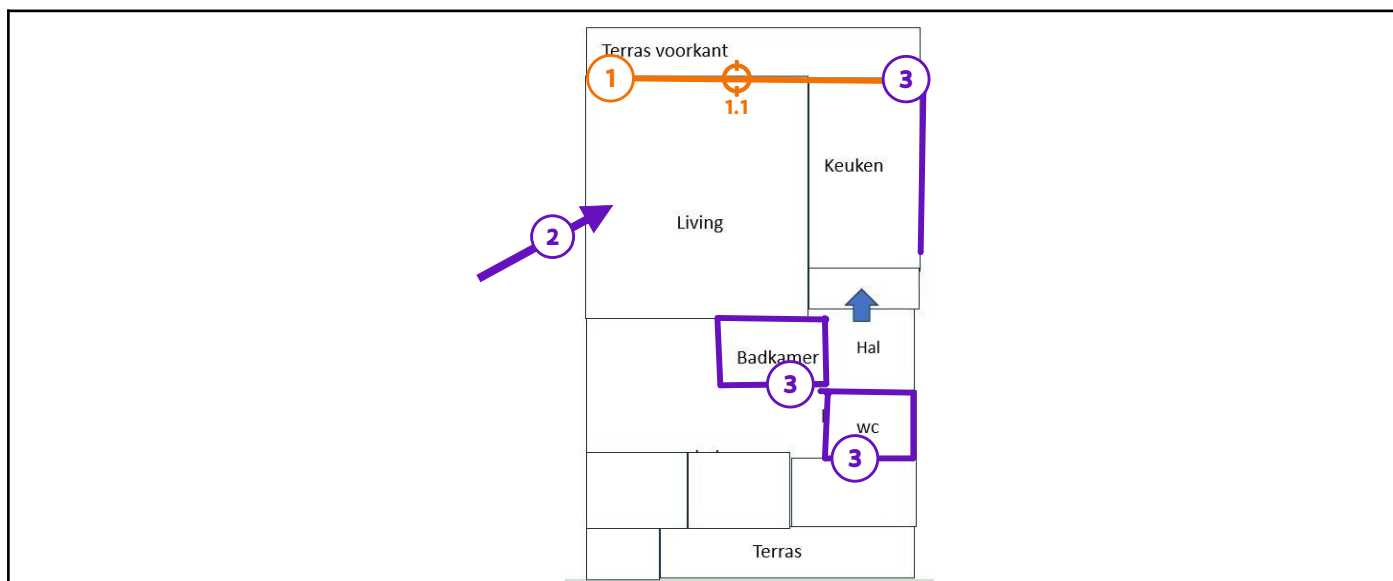
# Plan 1.1: Grondplan

Beschrijving	Type	Actie
1. + Mastiek (Kit ramen, voorkant ramen)	Asbestmateriaal	<a href="#">Verwijderen</a>
1.1 Code: M	Puntmonster	-
2. Schoorsteen (rookgaskanaal)/kachel	Beperking	-
3. Faience tegels.	Advies	-

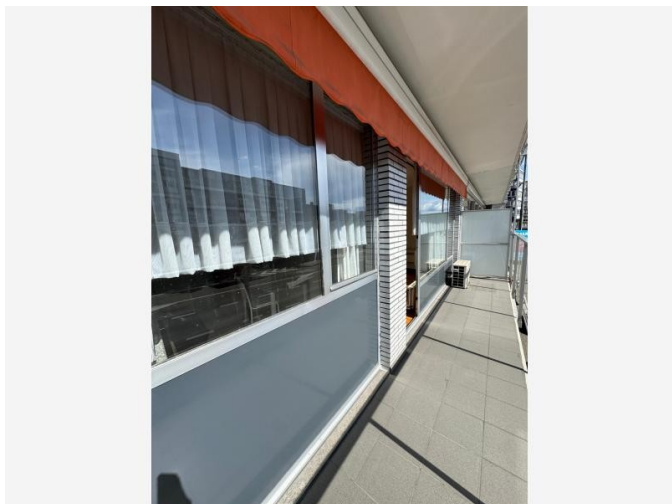
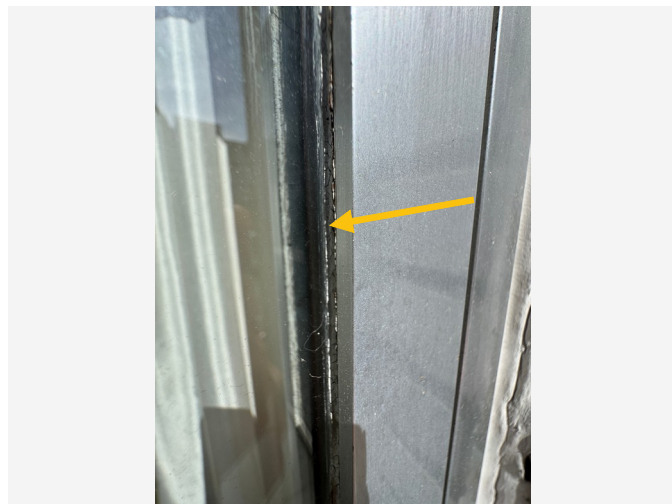
Eindbeoordeling materiaalrisico	Verhoogd materiaalrisico en/of verhoogde kans op vezelvrijgave
---------------------------------	--

Gebondenheid	Categorie 1: hechtgebonden in oorsprong
Asbestsoort (vezeltype)	Alleen chrysotiel aanwezig
Asbestconcentratie	Laag (< 50%)
Afschermingsgraad van het gehele materiaal	Geheel of deels vrij aan de binnenlucht, maar geen contact met binnenluchtstromen
Toestand van het materiaal	Matig beschadigd, matig verweerd

#	Type	Referentie	Resultaat
1.1	Puntmonster	M	Chrysotiel

Beschrijving	+ Mastiek (Kit ramen, voorkant ramen)
Omgeving	Binnen
Primaire drager	Wandopening verticaal (raam, deur, ...)
Asbestmateriaal	In-situ afwerkingslagen - Pasta, stopverf, voegsel, stopsel, vulsel, mastiek, kitten, ...
Bindmiddel van asbestmateriaal	Kitten, mastiek, pasta
Gebondenheid op basis van bindmiddel	Hecht
Hoeveelheid (gewicht - aantal)	<ul style="list-style-type: none"> <li>• 1,00 kg - 1 stuk</li> </ul>
Totaal gewicht	1,00 kg
Eenvoudig bereikbaar	Ja
Bevestigingswijze	<ul style="list-style-type: none"> <li>• Verlijmd, ingegoten, versmeerd</li> </ul>
Identificatiemethode	Een monstername door de asbestdeskundige met laboanalyse door een asbestlabo.
Destructieve handeling voor identificatie	Nee
Opmerking	<p>mastiek/kit tussen glas en raamkader zowel binnenkant als buitenkant van de ramen aan de voorkant van het appartement.</p> <p>gewicht indicatief (schatting)</p>

Verwijderen

- Zorg voor een veilig beheer. Vermijd het beschadigen van het asbestmateriaal. Controleer de toestand jaarlijks op wijzigingen.
- Verwijder dit asbestmateriaal zo snel mogelijk. Volg de toestand goed op.

- Eenvoudige handelingen: mag via doe-het-zelf of door werknemer(s) met opleidingsattest eenvoudige handelingen  
<https://ovam.vlaanderen.be/wie-mag-wat-verwijderen>  
+ aangepaste kleding: mondkapje, handschoenen, bril.

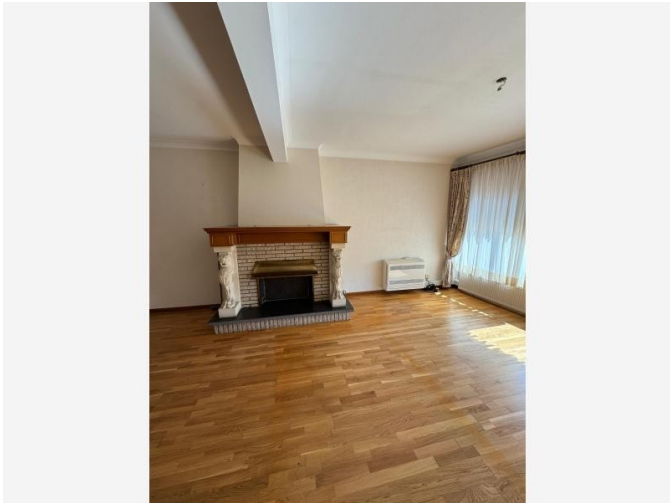
**Reden:** Er is geen volledige risicobeoordeling mogelijk

**Uitleg van de asbestdeskundige:** schouw in de living is slechts gedeeltelijk inspecteerbaar. geen mogelijkheid om bij een normale visuele controle de totale schouwdoorgang te inspecteren. eventueel mogelijk met een hoogtewerker.

De schouw is ook afgesloten met een tablet in de bovenkant van de kachel.

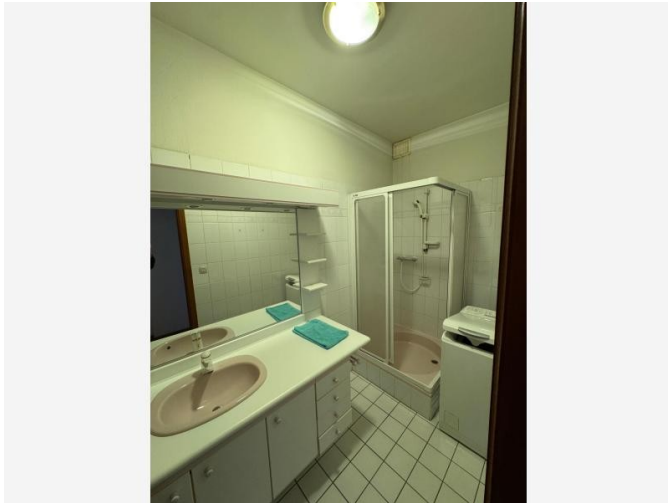
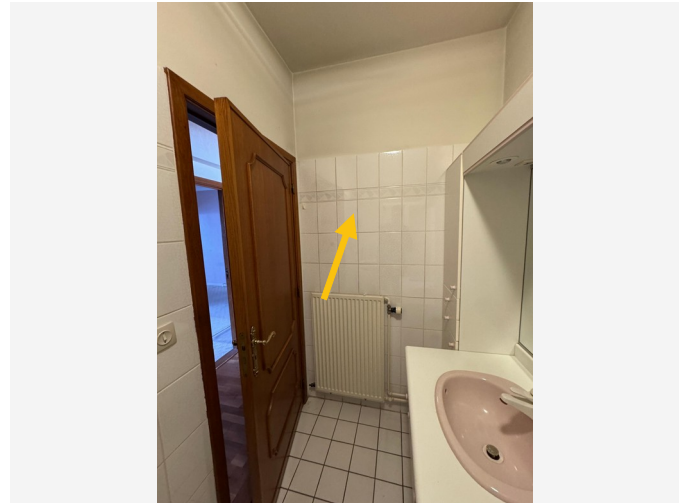
faience tegels worden standaard opgenomen in het attest. zowel de tegels als de lijm werden in sommige gevallen vanuit een asbesttoepassing gemaakt. bij verwijdering of renovatie best verder te onderzoeken of correct afvoeren.

keuken, badkamer wc

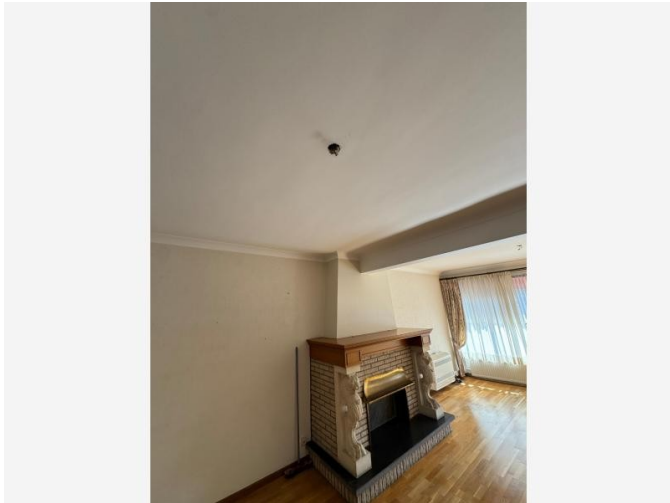
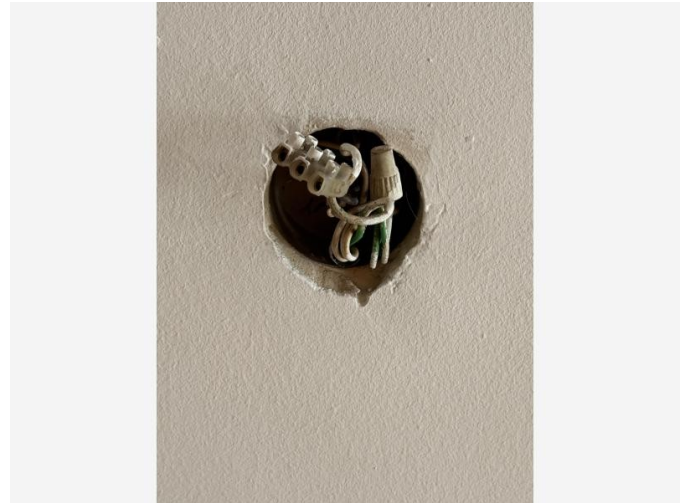
## Fiche 4: Pleisterwerk plafonds

Geen asbest

#	Type	Referentie	Resultaat
4.1	Mengmonster	P2	Geen asbest

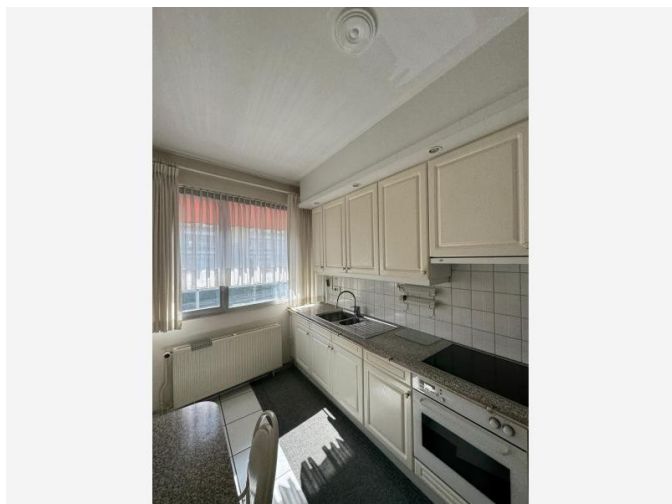
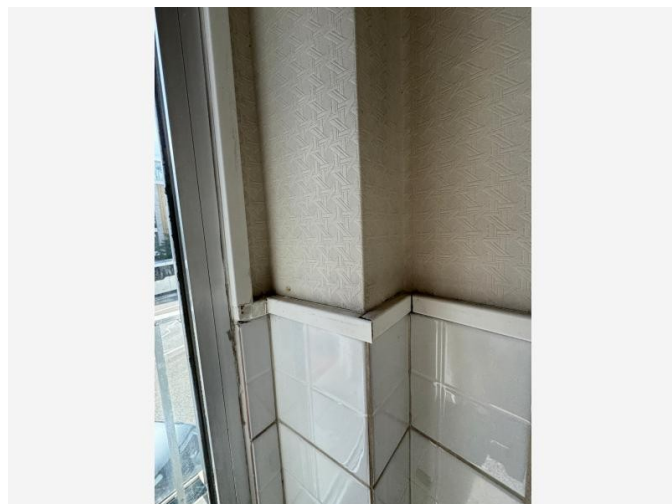
Geen asbest

#	Type	Referentie	Resultaat
5.1	Mengmonster	P1	Geen asbest

<b>Beschrijving</b>	Pleisterwerk muren
<b>Omgeving</b>	Binnen
<b>Primaire drager</b>	Binnenwand
<b>Bindmiddel van materiaal</b>	Gips - kalk
<b>Gebondenheid op basis van bindmiddel</b>	Niet-hechtgebonden
<b>Hoeveelheid (oppervlakte - dikte - aantal)</b>	• 200,00 m <sup>2</sup> - 1,00 cm - 1 stuk
<b>Totaal volume</b>	2,00 m <sup>3</sup>
<b>Identificatiemethode</b>	Een monstername door de asbestdeskundige met laboanalyse door een asbestlabo.
<b>Destructieve handeling voor identificatie</b>	Nee
<b>Opmerking</b>	Mengstaal op verschillende locaties. oppervlakte indicatief (schatting)
