# Asbestinventarisatetest

Kompveldstraat 25, 3620 Lanaken

Attestnummer : 20260602-000344.000

Uitgegeven op : 02.06.2026

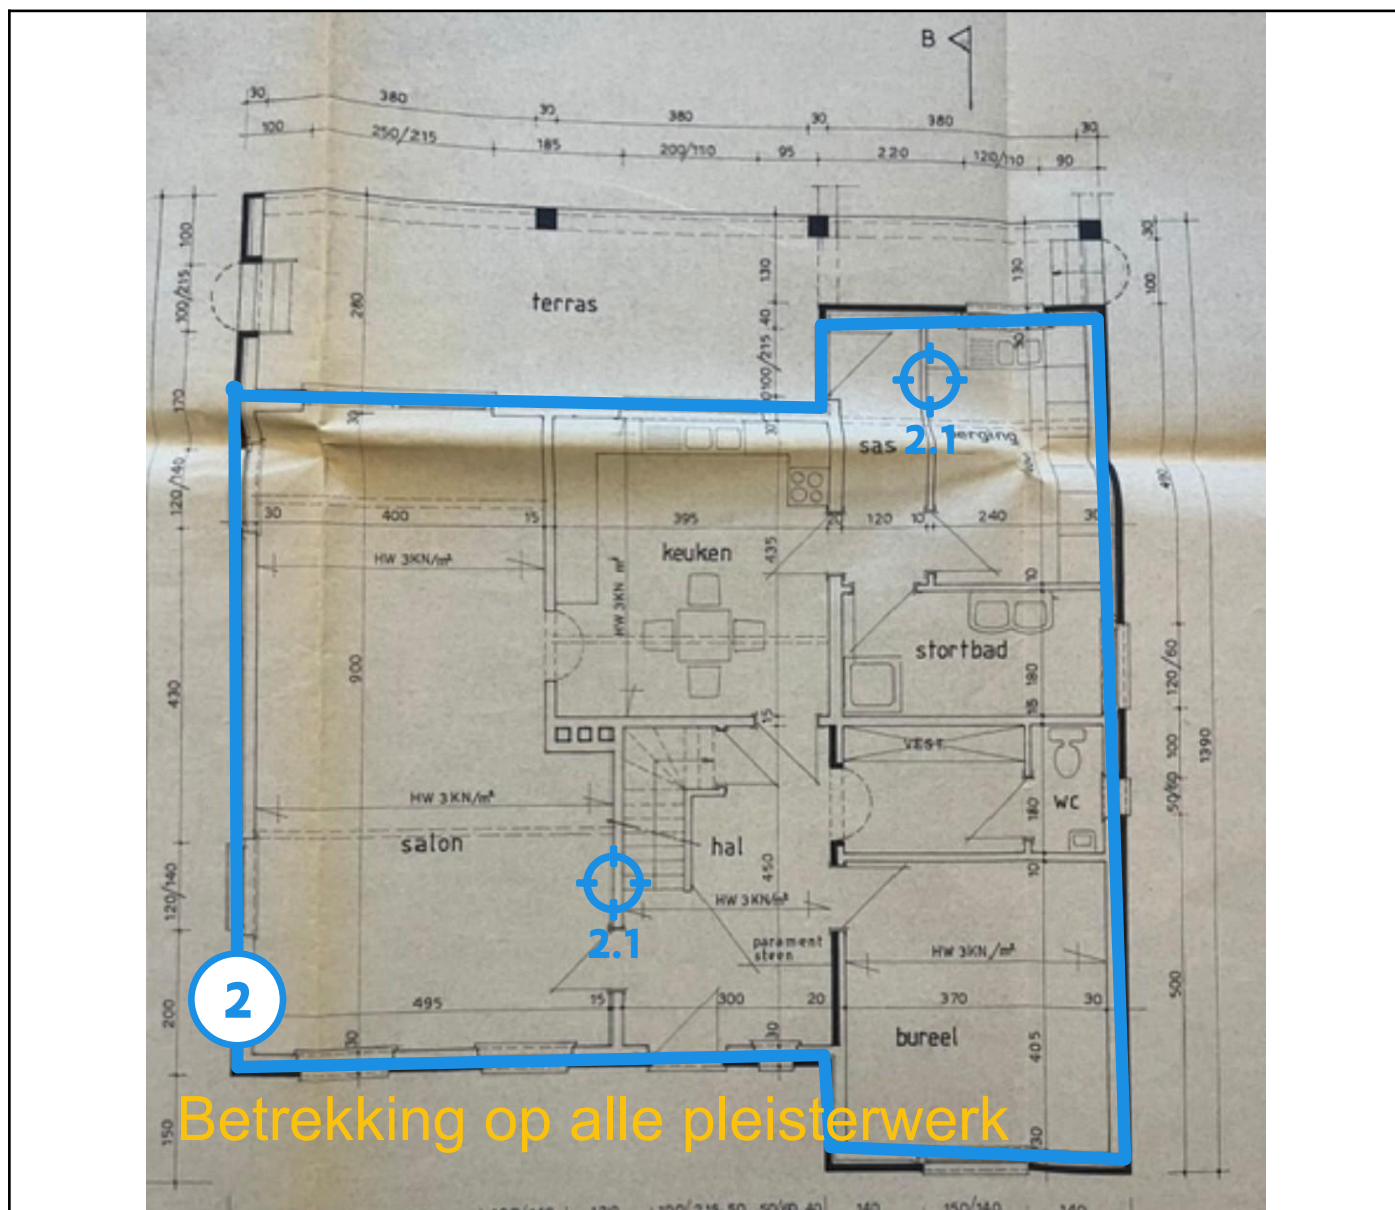
# Plan 1.1: Gelijkvloers

Beschrijving	Type	Actie
2. Pleisterwerk muren	Geen asbest	-
2.1 Code: P1	Mengmonster	-

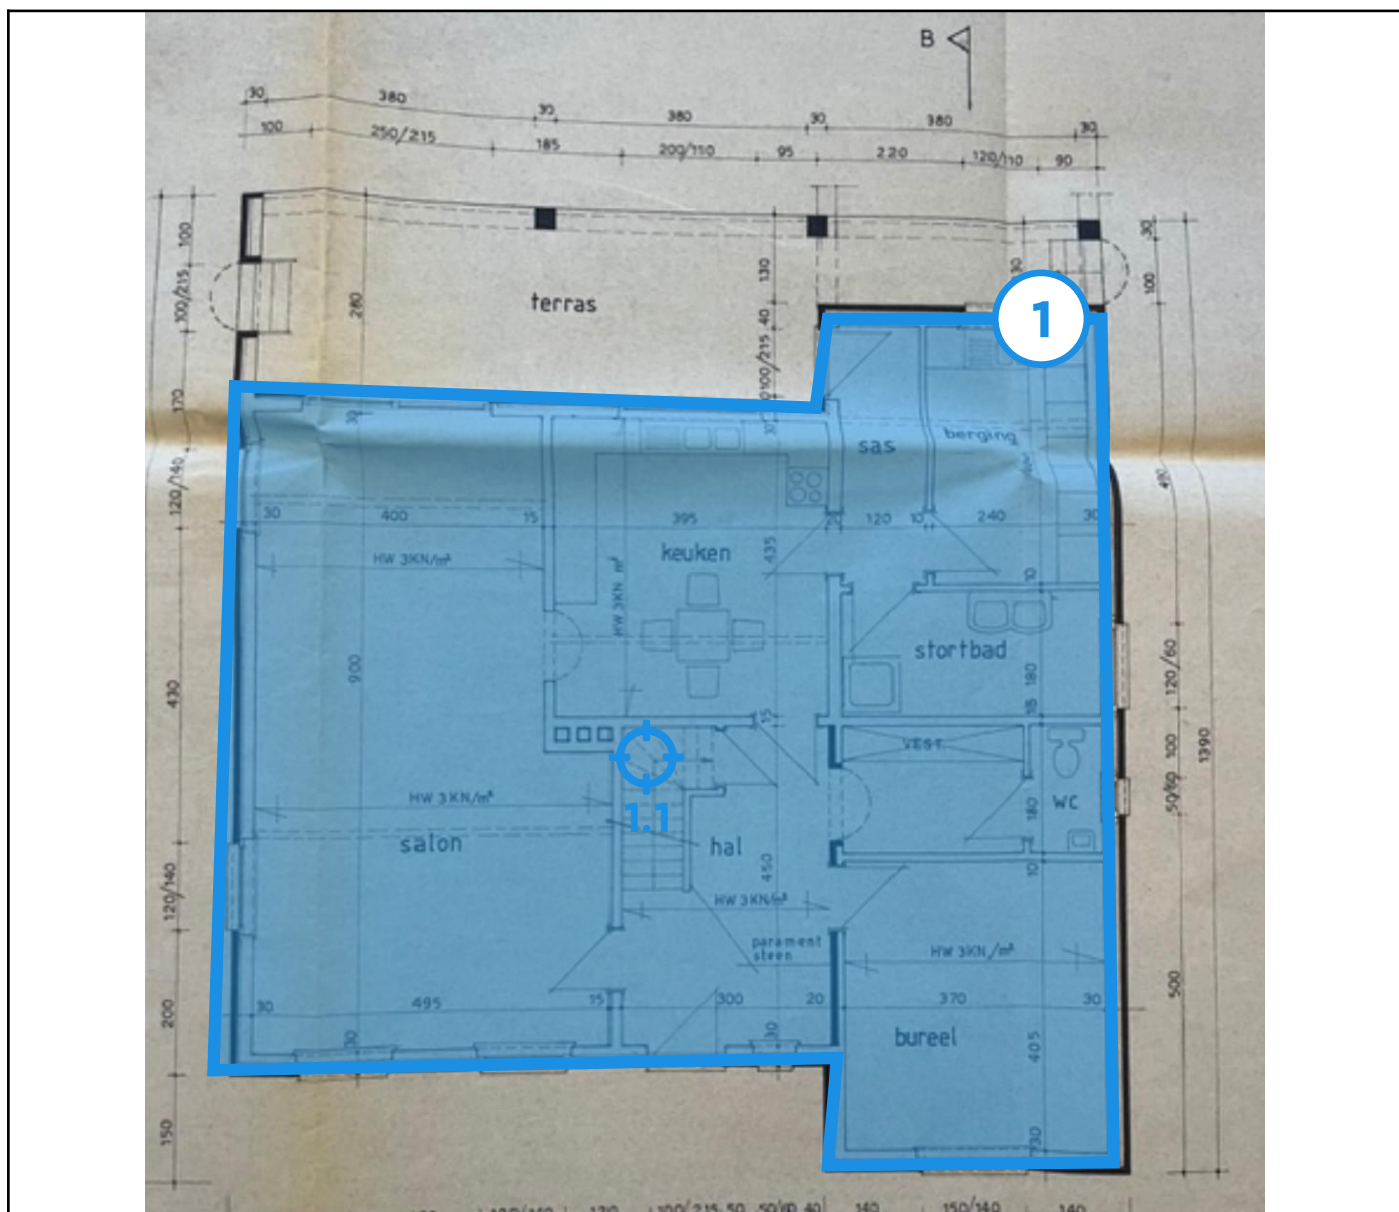
## Plan 1.2: Gelijkvloers

Beschrijving	Type	Actie
1. Pleisterwerk plafonds	Geen asbest	-
1.1 Code: P2	Mengmonster	-

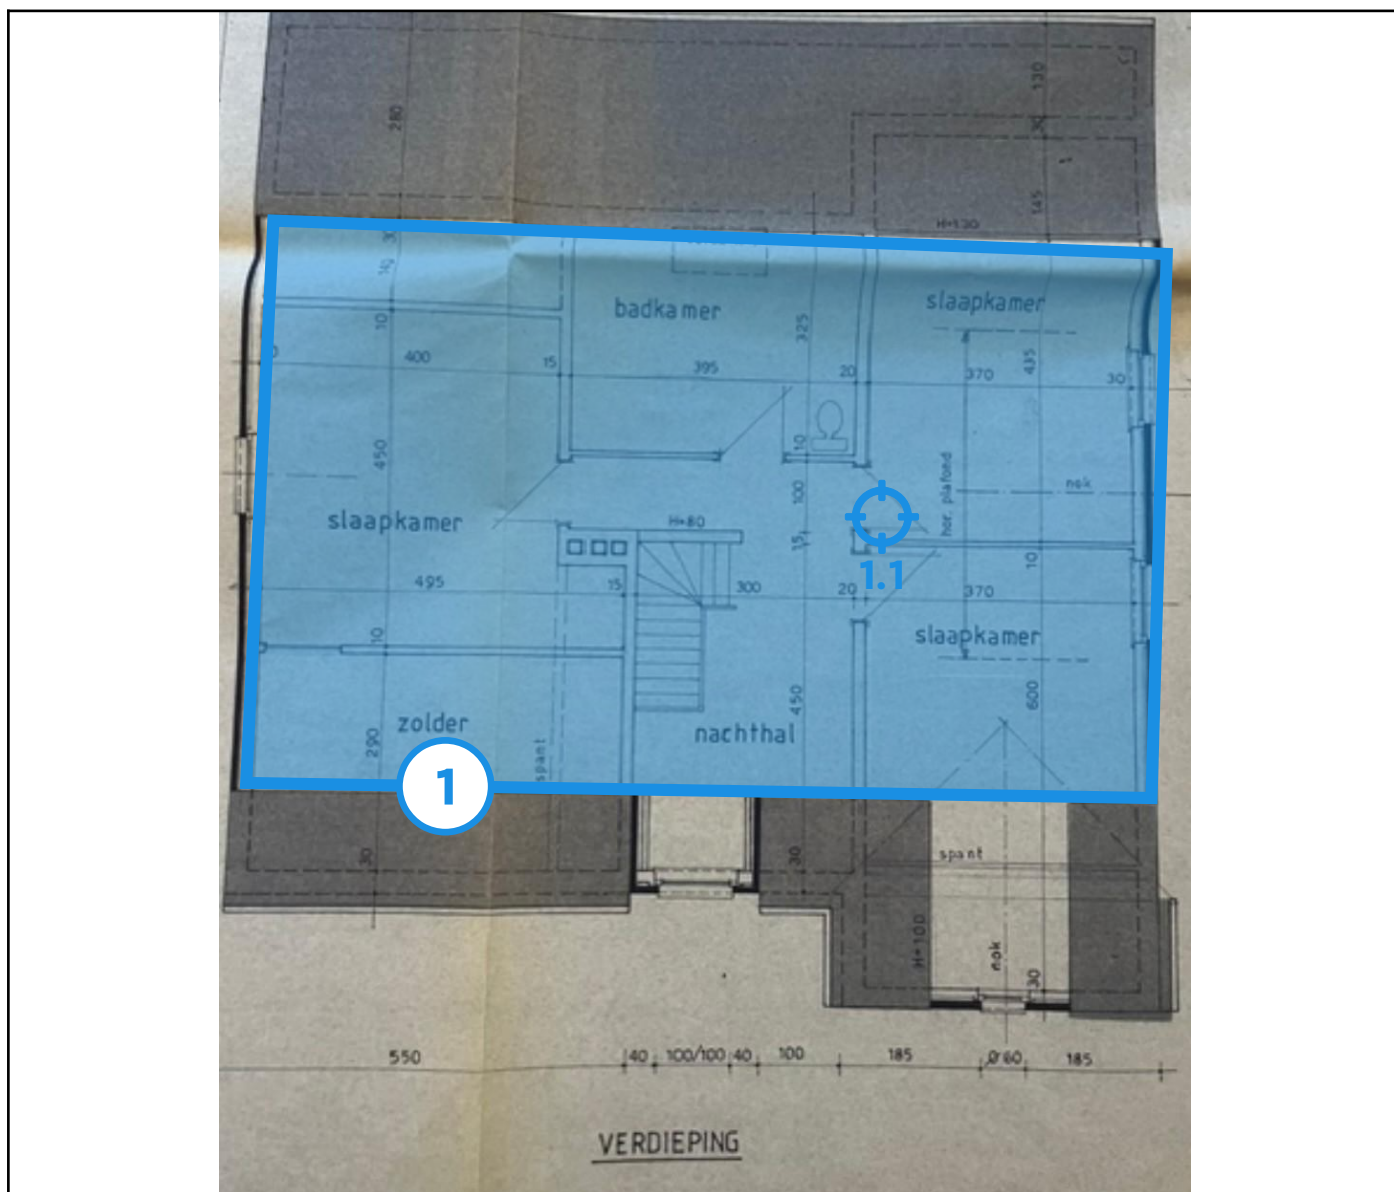
## Plan 1.3: verdieping 1

Beschrijving	Type	Actie
1. Pleisterwerk plafonds	Geen asbest	-
1.1 Code: P2	Mengmonster	-

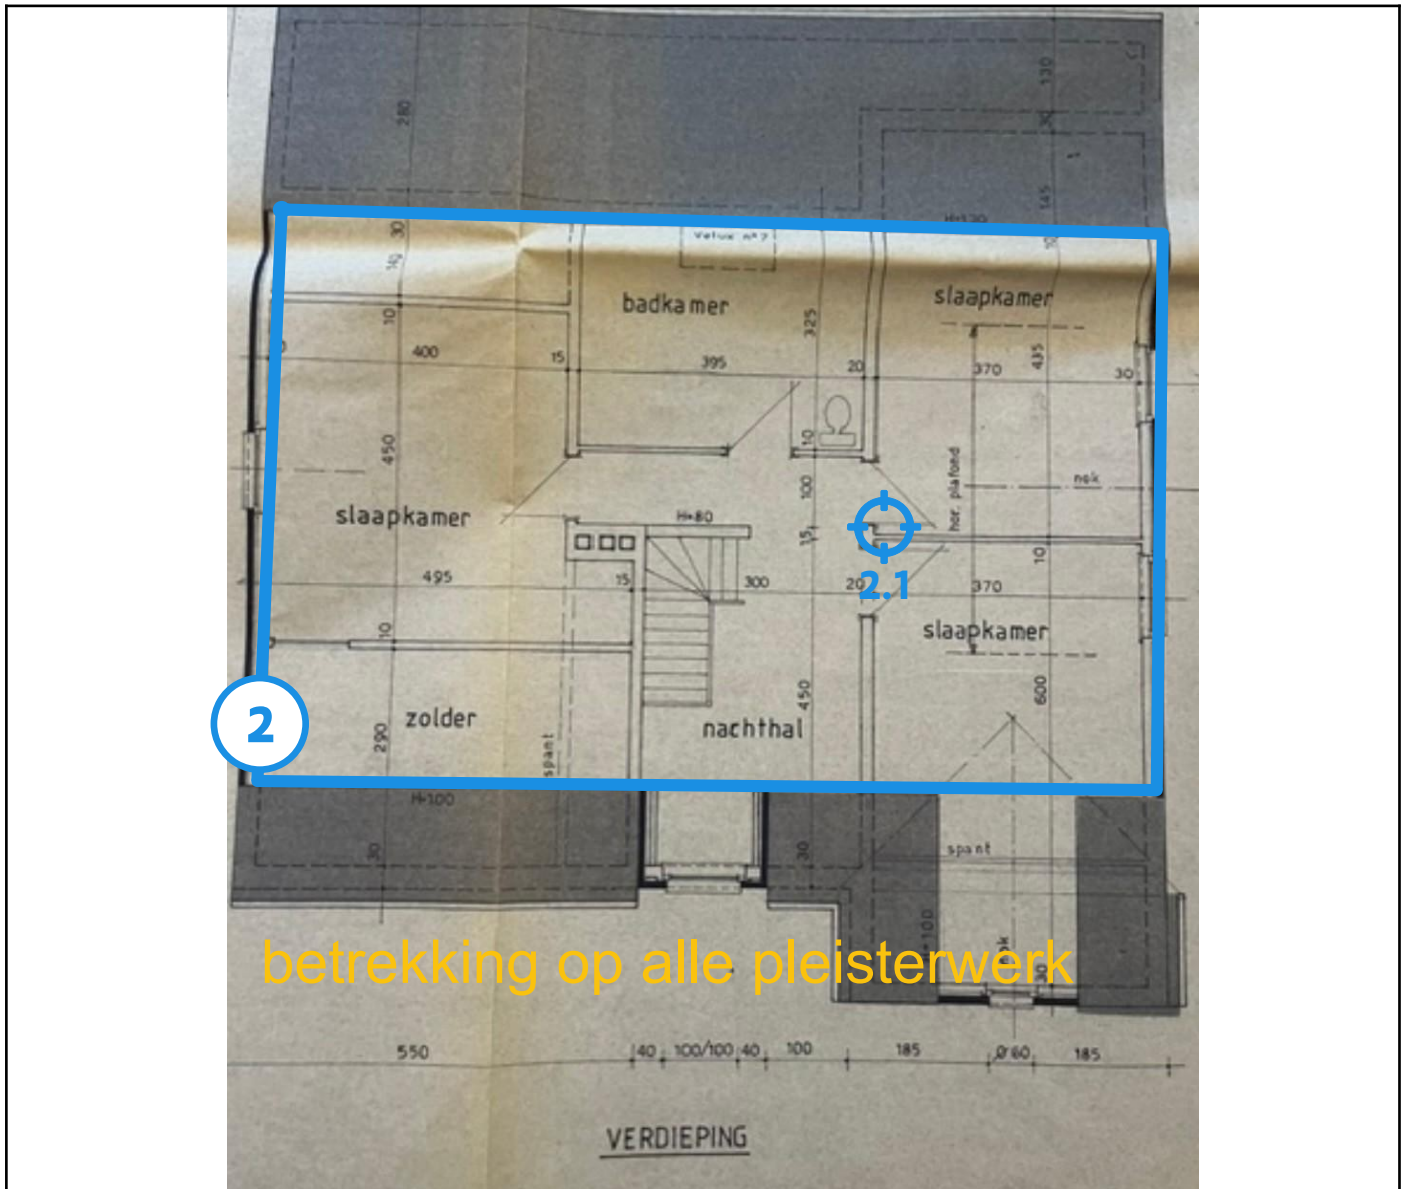
## Plan 1.4: verdieping 1

Beschrijving	Type	Actie
2. Pleisterwerk muren	Geen asbest	-
2.1 Code: P1	Mengmonster	-

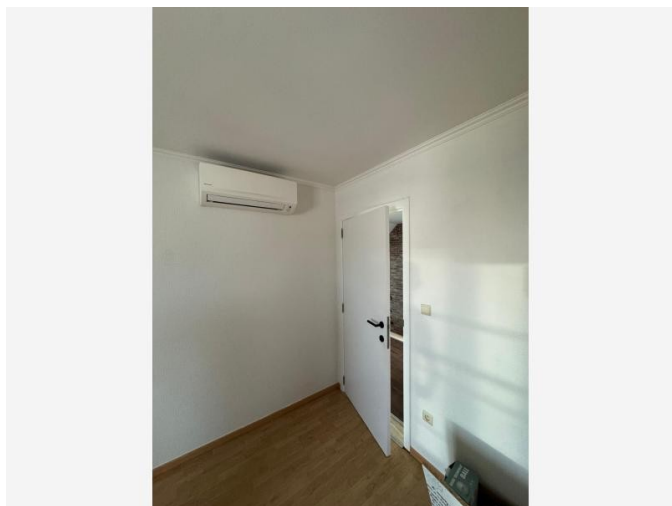
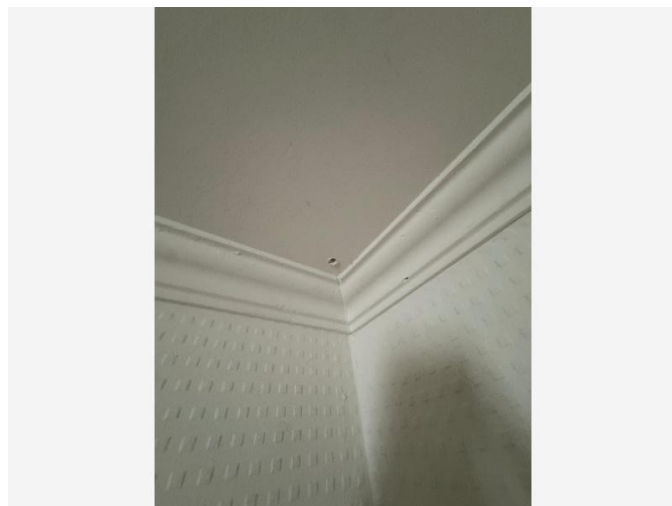
# Fiche 1: Pleisterwerk plafonds

Geen asbest

#	Type	Referentie	Resultaat
1.1	Mengmonster	P2	Geen asbest

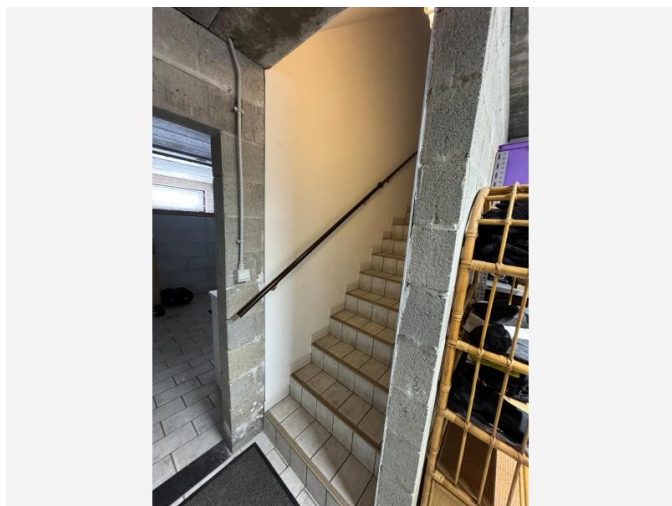
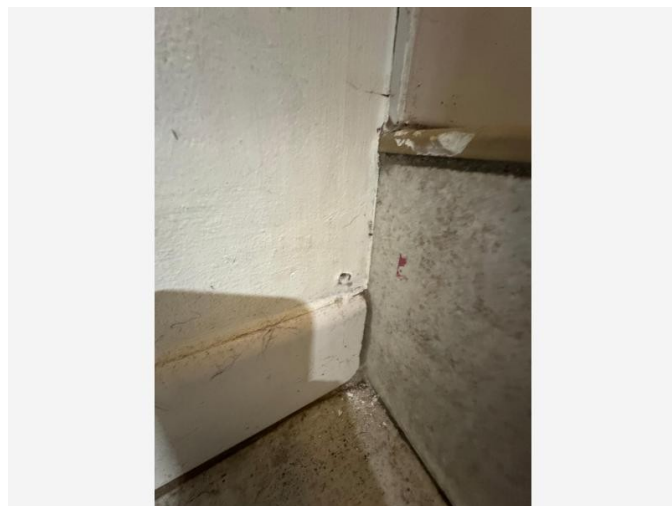
Geen asbest

#	Type	Referentie	Resultaat
2.1	Mengmonster	P1	Geen asbest

<b>Beschrijving</b>	Pleisterwerk muren
<b>Omgeving</b>	Binnen
<b>Primaire drager</b>	Binnenwand
<b>Bindmiddel van materiaal</b>	Gips - kalk
<b>Gebondenheid op basis van bindmiddel</b>	Niet-hechtgebonden
<b>Hoeveelheid (oppervlakte - dikte - aantal)</b>	• 200,00 m <sup>2</sup> - 1,00 cm - 1 stuk
<b>Totaal volume</b>	2,00 m <sup>3</sup>
<b>Identificatiemethode</b>	Een monstername door de asbestdeskundige met laboanalyse door een asbestlabo.
<b>Destructieve handeling voor identificatie</b>	Nee
<b>Opmerking</b>	Mengstaal op verschillende locaties. (badkamer, trappenhall kelder, slaapkamer)  oppervlakte indicatief (schatting)

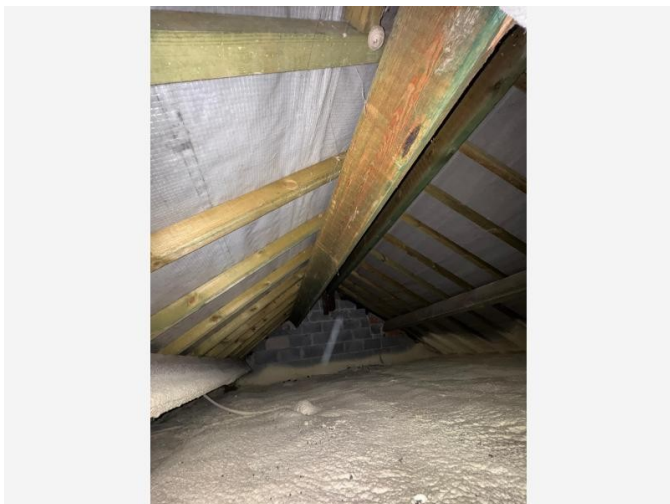
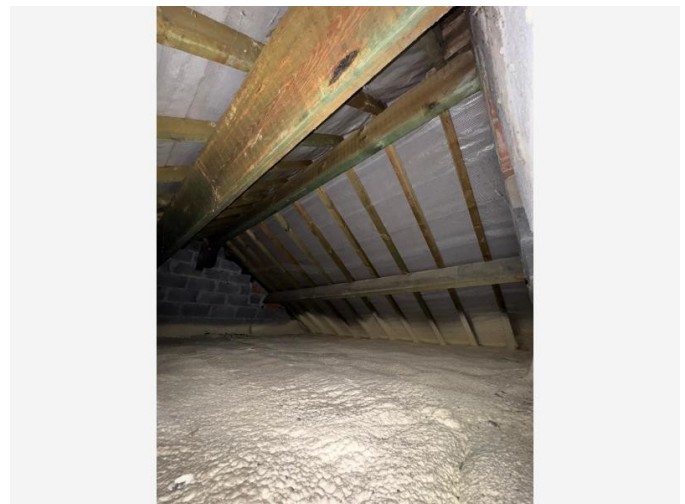
## Fiche 3: - Onderdak

Beschrijving	Notitie	Terug te vinden op plannen
Fiche 3: - Onderdak	inspectie via zolderruimte/opheffen dakpan. geen verdacht asbestmateriaal kunnen vaststellen. (doek onder de dakpannen)	-
Fiche 4: Dakbedekking	niet asbestverdacht, standaard dakpannen	-
Fiche 5: Mastiek - niet asbestverdacht	soepele mastiek, niet asbestverdacht.	-
Fiche 6: Geen verdacht rookgaskanaal	geen verdacht rookgaskanaal kunnen decteren in het huis of op het dak (nieuwere versie - RVS/PVC)  Bij grondige renovatiewerken eventueel een destructief onderzoek laten uitvoeren.	-
