Asbestinventarisatetest

Oudeweg 85, 3770 Riemst

Attestnummer : 20260603-000189.000

Niet-asbestveilig

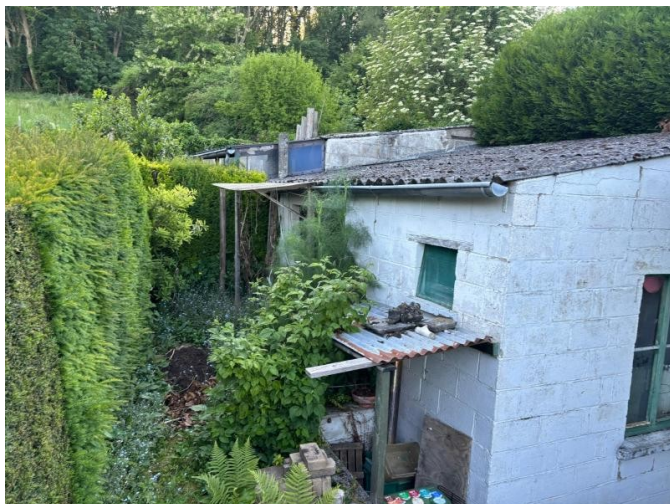
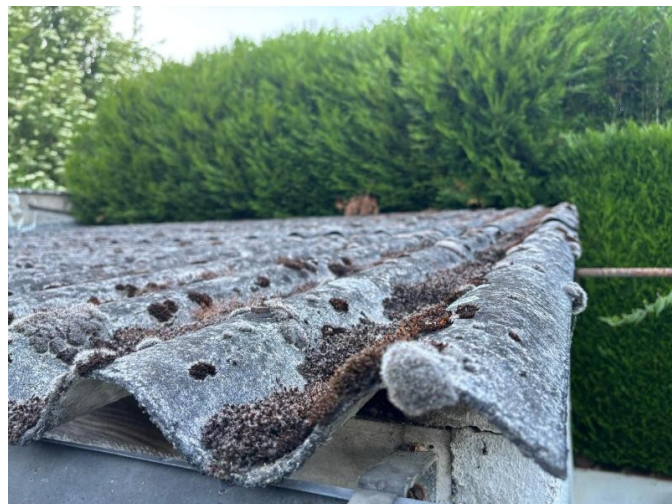
Eindbeoordeling materiaalrisico	Verhoogd materiaalrisico en/of verhoogde kans op vezelvrijgave
---------------------------------	--

Gebondenheid	Categorie 1: hechtgebonden in oorsprong
Asbestsoort (vezeltype)	Crocidoliet aanwezig
Asbestconcentratie	Laag (< 50%)
Afschermingsgraad van het gehele materiaal	Geheel of deels vrij aan de buitenlucht, maar geen contact met binnenlucht
Toestand van het materiaal	Matig beschadigd, matig verweerd

Beschrijving	Golfplaten
Omgeving	Grenst aan binnen- en buitenlucht
Primaire drager	Schuin dak
Asbestmateriaal	Dak- en gevelbekleding - Golfplaat
Bindmiddel van asbestmateriaal	Cement
Gebondenheid op basis van bindmiddel	Hecht
Hoeveelheid (oppervlakte - aantal)	<ul style="list-style-type: none">• 10,00 m² - 1 stuk
Totale oppervlakte	10,00 m ²
Eenvoudig bereikbaar	Ja
Bevestigingswijze	<ul style="list-style-type: none">• Geschroefd
Identificatiemethode	De asbestdeskundige beoordeelt het materiaal als asbesthoudend, en dit zonder monsternamen.
Destructieve handeling voor identificatie	Nee
Opmerking	De vermelde hoeveelheden in dit attest zijn een inschatting van de aangetroffen asbestmaterialen. Ze dienen als indicatie en mogen in geen geval worden gebruikt als maatstaf voor heffingen, boetes of andere financiële maatregelen. De cijfers zijn bedoeld om de risico's en de omvang van de aanwezigheid van asbest te beoordelen, niet om precieze hoeveelheden vast te stellen.

Verwijderen

- Zorg voor een veilig beheer. Vermijd het beschadigen van het asbestmateriaal. Controleer de toestand jaarlijks op wijzigingen.
- Hemelwater dat afspoelt van asbestcement daken of gevels kan asbestdeeltjes bevatten. Gebruik het enkel voor gesloten circuits (bv. spoelen toiletten). Reinig na het vervangen van het dak of de gevel de dakgoten en regenwaterput of -ton om asbesthoudend sediment of slib te verwijderen

- Eenvoudige handelingen: enkel door erkend asbestverwijderaar
Het verwijderen van de golfplaten gebeurt best door een dakwerker met een opleidingsattest eenvoudige handelingen. Meer informatie over wie wat mag verwijderen op <https://ovam.vlaanderen.be/wie-mag-wat-verwijderen>

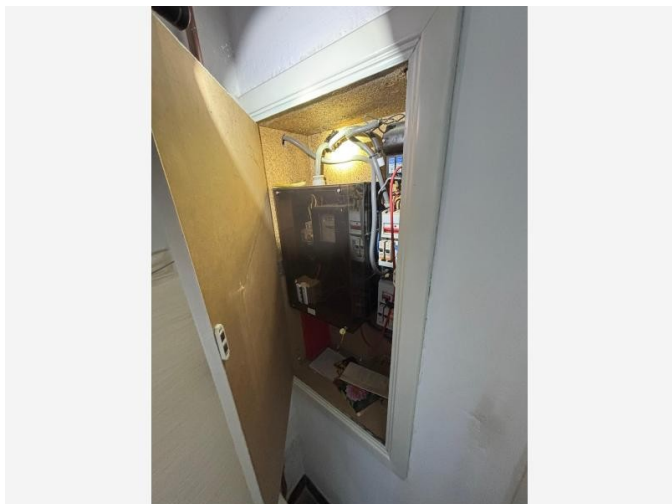
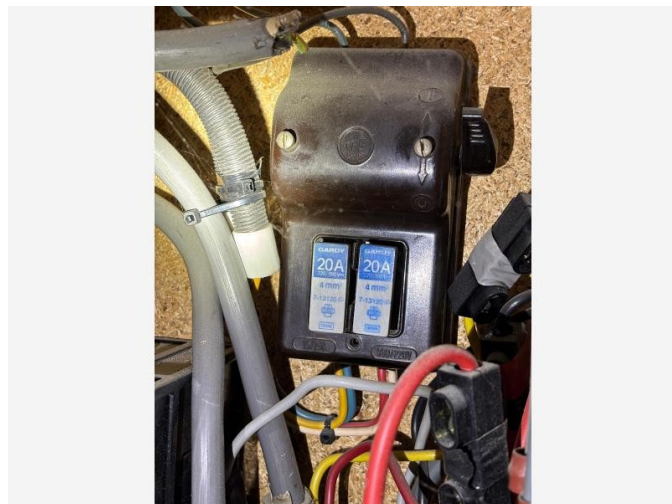
Eindbeoordeling materiaalrisico	Zeer laag materiaalrisico en/of zeer lage kans op vezelvrijgave
---------------------------------	---

Gebondenheid	Categorie 1: hechtgebonden in oorsprong
Asbestsoort (vezeltype)	Crocidoliet aanwezig
Asbestconcentratie	Laag (< 50%)
Afschermingsgraad van het gehele materiaal	Stootvaste afscherming of omkasting
Toestand van het materiaal	Onbeschadigd, niet verweerd

Beschrijving	Bakelieten elektronische toebehoren
Omgeving	Binnen
Primaire drager	Communicatie en elektrische infrastructuur en uitrusting
Asbestmateriaal	Plaat, paneel, tablet - Type Bakeliet
Bindmiddel van asbestmateriaal	Kunststof of -hars
Gebondenheid op basis van bindmiddel	Hecht
Hoeveelheid (oppervlakte - dikte - aantal)	• 0,10 m ² - 1,00 cm - 2 stuks
Totaal volume	0,002 m ³
Eenvoudig bereikbaar	Ja
Bevestigingswijze	• Geschroefd
Identificatiemethode	De asbestdeskundige beoordeelt het materiaal als asbestverdacht en dus asbesthoudend, en dit zonder monstername. Motivatie: De monstername brengt andere schade aan dan schade die inherent is aan de monstername.
Destructieve handeling voor identificatie	Nee

Zorgvuldig beheren

- Zorg voor een veilig beheer. Vermijd het beschadigen van het asbestmateriaal. Controleer de toestand jaarlijks op wijzigingen.
- Voer bijkomende staalname(s) uit.

- Eenvoudige handelingen: mag via doe-het-zelf of door werknemer(s) met opleidingsattest eenvoudige handelingen
U vindt uitgebreide informatie over wie welke asbestmaterialen mag verwijderen via de volgende link: <https://ovam.vlaanderen.be/wie-mag-wat-verwijderen>.

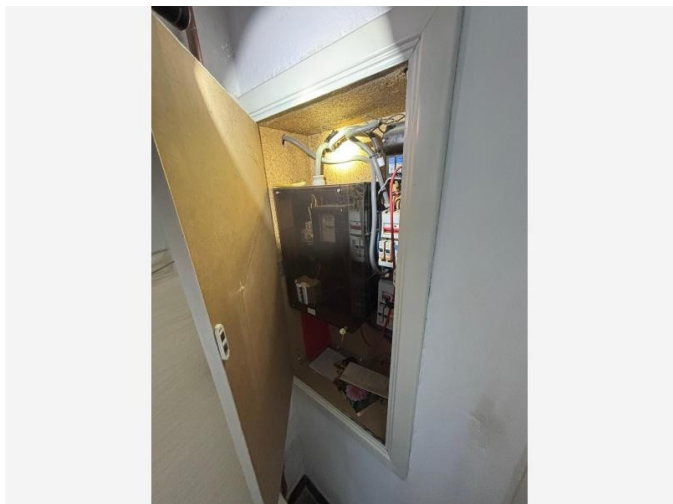
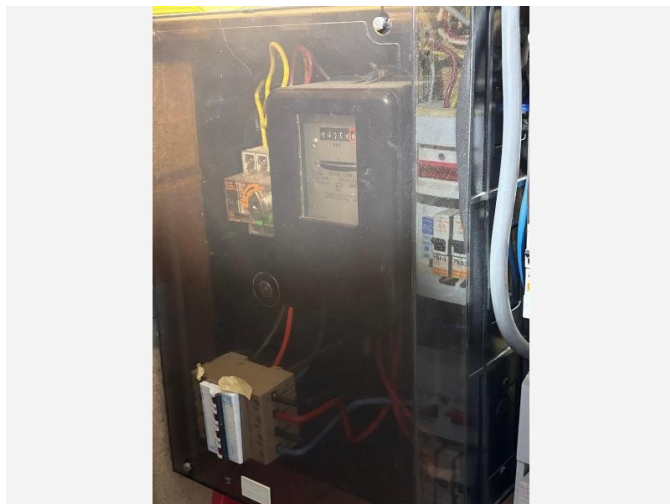
Eindbeoordeling materiaalrisico	Zeer laag materiaalrisico en/of zeer lage kans op vezelvrijgave
---------------------------------	---

Gebondenheid	Categorie 1: hechtgebonden in oorsprong
Asbestsoort (vezeltype)	Alleen chrysotiel aanwezig
Asbestconcentratie	Laag (< 50%)
Afschermingsgraad van het gehele materiaal	Alleen randen, niet afgeschermd, maar geen contact met binnenluchtstromen
Toestand van het materiaal	Onbeschadigd, niet verweerd

Beschrijving	Asbestverdachte tellerkast
Omgeving	Binnen
Primaire drager	Communicatie en elektrische infrastructuur en uitrusting
Asbestmateriaal	Plaat, paneel, tablet - Type Bakeliet
Bindmiddel van asbestmateriaal	Kunststof of -hars
Gebondenheid op basis van bindmiddel	Hecht
Hoeveelheid (oppervlakte - dikte - aantal)	<ul style="list-style-type: none"> • 0,50 m² - 1,00 cm - 1 stuk
Totaal volume	0,005 m ³
Eenvoudig bereikbaar	Ja
Bevestigingswijze	<ul style="list-style-type: none"> • Geschroefd
Identificatiemethode	<p>De asbestdeskundige beoordeelt het materiaal als asbestverdacht en dus asbesthoudend, en dit zonder monstername.</p> <p>Motivatie: De materialen behoren niet toe aan de eigenaar voor wie de asbestdeskundige de asbestinventaris uitvoert.</p>
Destructieve handeling voor identificatie	Nee
Opmerking	<p>De asbestverdachte, bakelieten tellerkast en de eveneens asbestverdachte montageplaat konden niet geïdentificeerd worden via monstername.</p> <p>De kast is eigendom van de netbeheerder. De asbestdeskundige is niet bevoegd om deze te openen of te beschadigen voor monstername. Hierdoor kon het asbestverdachte karakter van de volgende componenten niet worden bevestigd of ontkracht:</p> <ul style="list-style-type: none"> -De bakelieten behuizing zelf. -De montageplaat (backboard). -Interne onderdelen.

Zorgvuldig beheren

- Zorg voor een veilig beheer. Vermijd het beschadigen van het asbestmateriaal. Controleer de toestand jaarlijks op wijzigingen.
- Voer bijkomende staalname(s) uit.

- Eenvoudige handelingen: mag via doe-het-zelf of door werknemer(s) met opleidingsattest eenvoudige handelingen
U vindt uitgebreide informatie over wie welke asbestmaterialen mag verwijderen via de volgende link: <https://ovam.vlaanderen.be/wie-mag-wat-verwijderen>.

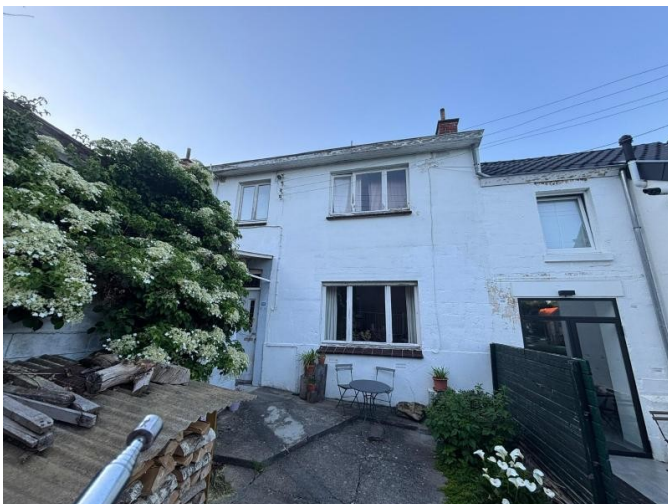
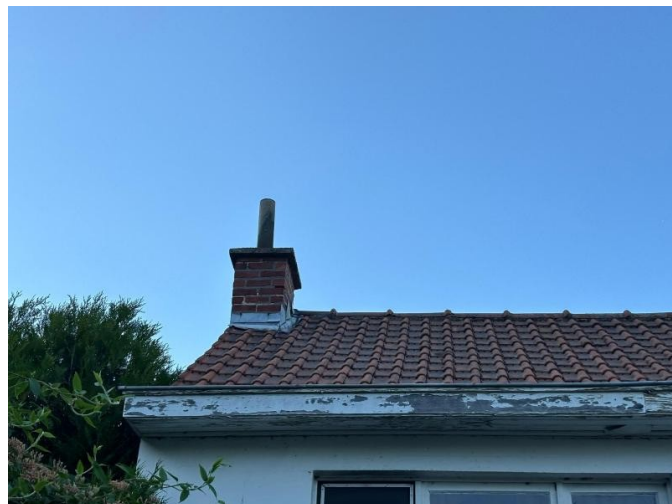
Eindbeoordeling materiaalrisico	Laag materiaalrisico en/of verlaagde kans op vezelvrijgave
---------------------------------	--

Gebondenheid	Categorie 1: hechtgebonden in oorsprong
Asbestsoort (vezeltype)	Crocidoliet aanwezig
Asbestconcentratie	Laag (< 50%)
Afschermingsgraad van het gehele materiaal	Geheel of deels vrij aan de buitenlucht, maar geen contact met binnenlucht
Toestand van het materiaal	Licht beschadigd, licht verweerd. Intacte calciumsilicaatplaat of materiaal met categorie 3-gebondenheid

Beschrijving	Asbestbuis/pijp
Omgeving	Buiten
Primaire drager	Schacht-koker (technisch)
Asbestmateriaal	Buis, koker, leiding, pijp, doorvoer
Bindmiddel van asbestmateriaal	Cement
Gebondenheid op basis van bindmiddel	Hecht
Hoeveelheid (lengte - omtrek - dikte - aantal)	<ul style="list-style-type: none">• 1,00 m - 20,00 cm - 10,00 cm - 4 stuks
Totaal volume	0,08 m ³
Eenvoudig bereikbaar	Ja
Bevestigingswijze	<ul style="list-style-type: none">• Geklemd• Verlijmd, ingegoten, versmeerd
Identificatiemethode	<p>De asbestdeskundige beoordeelt het materiaal als asbestverdacht en dus asbesthoudend, en dit zonder monstername.</p> <p>Motivatie: De monstername brengt andere schade aan dan schade die inherent is aan de monstername.</p>
Destructieve handeling voor identificatie	Nee
Opmerking	<p>De vermelde hoeveelheden in dit attest zijn een inschatting van de aangetroffen asbestmaterialen. Ze dienen als indicatie en mogen in geen geval worden gebruikt als maatstaf voor heffingen, boetes of andere financiële maatregelen. De cijfers zijn bedoeld om de risico's en de omvang van de aanwezigheid van asbest te beoordelen, niet om precieze hoeveelheden vast te stellen.</p>

Zorgvuldig beheren

- Zorg voor een veilig beheer. Vermijd het beschadigen van het asbestmateriaal. Controleer de toestand jaarlijks op wijzigingen.
- Voer bijkomende staalname(s) uit.

- Eenvoudige handelingen: enkel door erkend asbestverwijderaar
U vindt uitgebreide informatie over wie welke asbestmaterialen mag verwijderen via de volgende link:
<https://ovam.vlaanderen.be/wie-mag-wat-verwijderen>.

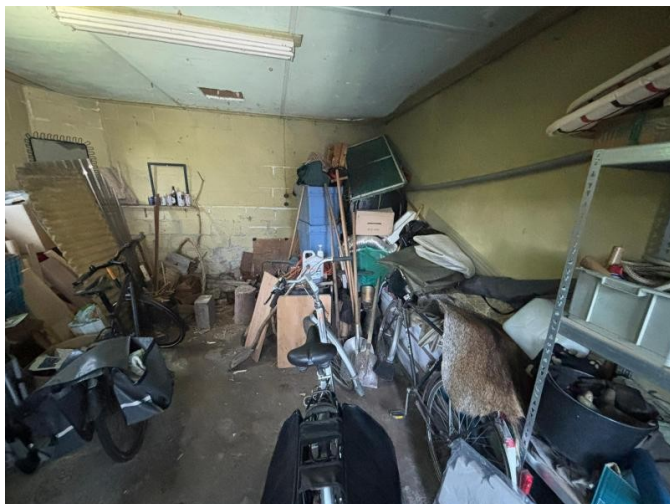
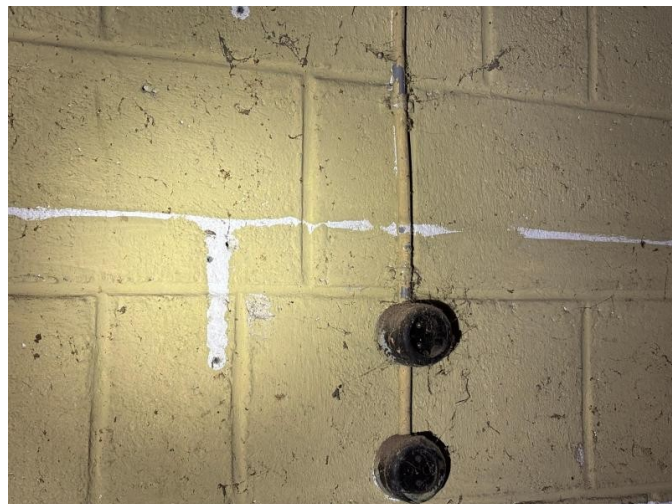
Eindbeoordeling materiaalrisico	Laag materiaalrisico en/of verlaagde kans op vezelvrijgave
---------------------------------	--

Gebondenheid	Categorie 1: hechtgebonden in oorsprong
Asbestsoort (vezeltype)	Crocidoliet aanwezig
Asbestconcentratie	Laag (< 50%)
Afschermingsgraad van het gehele materiaal	Geheel of deels vrij aan binnenluchtstromen
Toestand van het materiaal	Onbeschadigd, niet verweerd

Beschrijving	Bakeliet stopcontact
Omgeving	Binnen
Primaire drager	Communicatie en elektrische infrastructuur en uitrusting
Asbestmateriaal	Plaat, paneel, tablet - Type Bakeliet
Bindmiddel van asbestmateriaal	Kunststof of -hars
Gebondenheid op basis van bindmiddel	Hecht
Hoeveelheid (oppervlakte - dikte - aantal)	• 0,40 m ² - 0,30 cm - 1 stuk
Totaal volume	0,001 m ³
Eenvoudig bereikbaar	Ja
Bevestigingswijze	• Geschroefd
Identificatiemethode	De asbestdeskundige beoordeelt het materiaal als asbestverdacht en dus asbesthoudend, en dit zonder monstername. Motivatie: De monstername brengt andere schade aan dan schade die inherent is aan de monstername.
Destructieve handeling voor identificatie	Nee

Zorgvuldig beheren

- Zorg voor een veilig beheer. Vermijd het beschadigen van het asbestmateriaal. Controleer de toestand jaarlijks op wijzigingen.
- Voer bijkomende staalname(s) uit.

- Eenvoudige handelingen: mag via doe-het-zelf of door werknemer(s) met opleidingsattest eenvoudige handelingen
U vindt uitgebreide informatie over wie welke asbestmaterialen mag verwijderen via de volgende link: <https://ovam.vlaanderen.be/wie-mag-wat-verwijderen>.

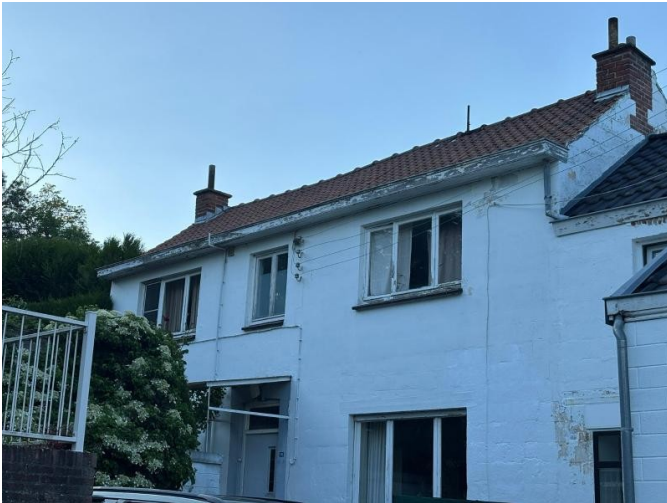
Tijdelijke beperking

Reden: Het te onderzoeken materiaal situeert zich hoger dan 3,50 m te rekenen vanaf een veilige ondergrond

Uitleg van de asbestdeskundige: Tijdens de asbestinventarisatie kon het onderdak de beschermende laag die zich direct onder de uiteindelijke dakbedekking bevindt niet worden geeïnspecteerd of bemonsterd.

De reden hiervoor is van veiligheidstechnische aard en volgt de strikte protocollen voor asbestinventarisatie. Het onderdak bevindt zich op een hoogte van meer dan 3,50 meter. Er was ter plaatse geen permanente of veilige toegangsmogelijkheid aanwezig (zoals een vaste trap, een veilig inspectieluik of een stabiele werkvloer), noch was er een andere manier om de constructie op een veilige manier van binnenuit of buitenaf te bereiken. Om de veiligheid van de deskundige te garanderen, werd dit bouwdeel daarom niet geïnspecteerd.

Omdat het materiaal niet veilig benaderd kon worden, is de exacte materiaalsamenstelling van het onderdak onbekend. De aanwezigheid van asbesthoudende toepassingen, zoals de in het verleden veelgebruikte asbestcementen onderdakplaten (bv. het type Menuiserite), kan hierdoor op dit moment noch worden bevestigd, noch worden uitgesloten en is geregistreerd als een onderzoeksbeperking.

Indien er in de toekomst herstellings-, renovatie- of afbraakwerken aan het dak worden gepland waarbij het onderdak bloot komt te liggen en wel veilig bereikbaar wordt (bijvoorbeeld door de opbouw van een stelling aan de buitenzijde), is extra alertheid geboden. Het materiaal dient op dat moment als asbestverdacht te worden beschouwd. Laat de samenstelling ervan controleren en eventueel bemonsteren voor de werken effectief van start gaan, om blootstelling aan asbestvezels te voorkomen en een correcte afvoer te garanderen.

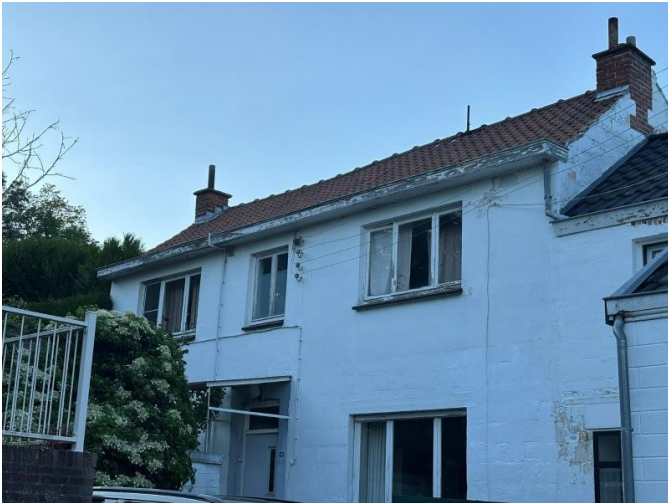
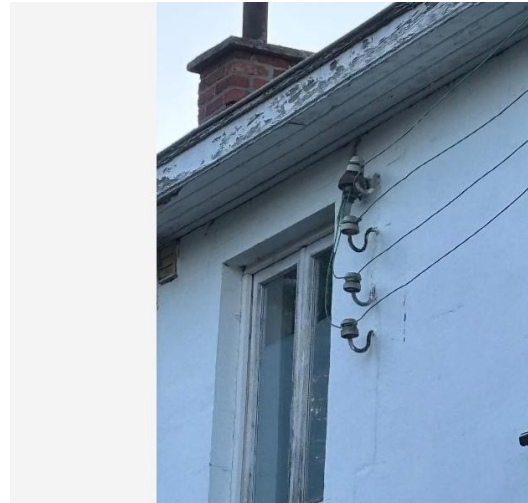
De asbestverdachte stroomtoevoer kon niet geïdentificeerd worden via monsternamen.

Deze zijn eigendom van de netbeheerder. De asbestdeskundige is niet bevoegd om deze te openen of te beschadigen voor monsternamen. Hierdoor kon het asbestverdachte karakter ervan niet worden bevestigd of ontkracht.

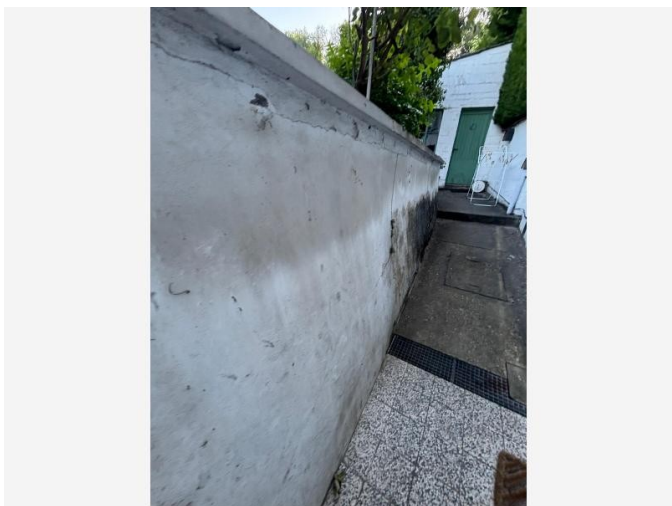
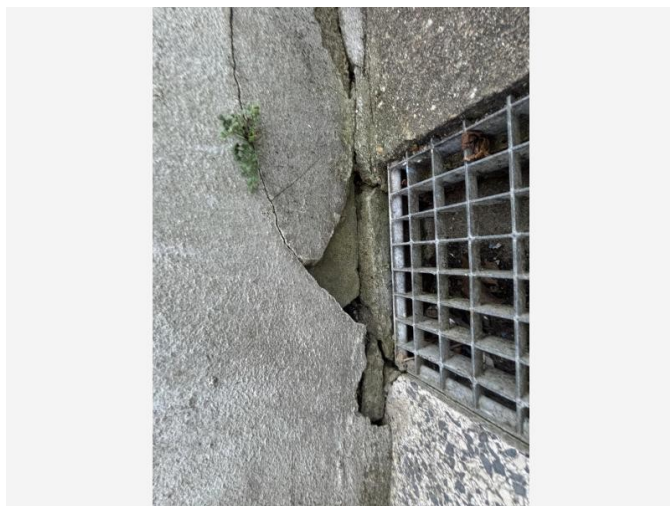
Geen asbest

#	Type	Referentie	Resultaat
9.1	Mengmonster	Crepi	Geen asbest

Beschrijving	Crepi
Omgeving	Buiten
Primaire drager	Wand buitenschil
Bindmiddel van materiaal	Gips - kalk
Gebondenheid op basis van bindmiddel	Niet-hechtgebonden
Hoeveelheid (oppervlakte - dikte - aantal)	• 30,00 m ² - 1,00 cm - 1 stuk
Totaal volume	0,30 m ³
Identificatiemethode	Een monstername door de asbestdeskundige met laboanalyse door een asbestlabo.
Destructieve handeling voor identificatie	Nee
Opmerking	De vermelde hoeveelheden in dit attest zijn een inschatting van de aangetroffen asbestmaterialen. Ze dienen als indicatie en mogen in geen geval worden gebruikt als maatstaf voor heffingen, boetes of andere financiële maatregelen. De cijfers zijn bedoeld om de risico's en de omvang van de aanwezigheid van asbest te beoordelen, niet om precieze hoeveelheden vast te stellen.

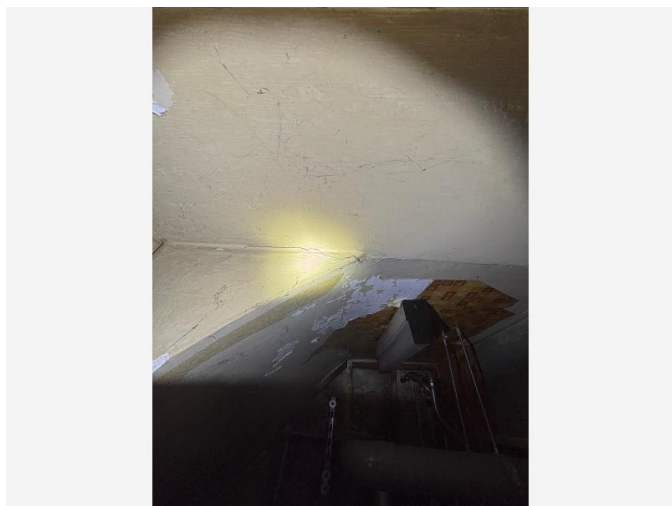
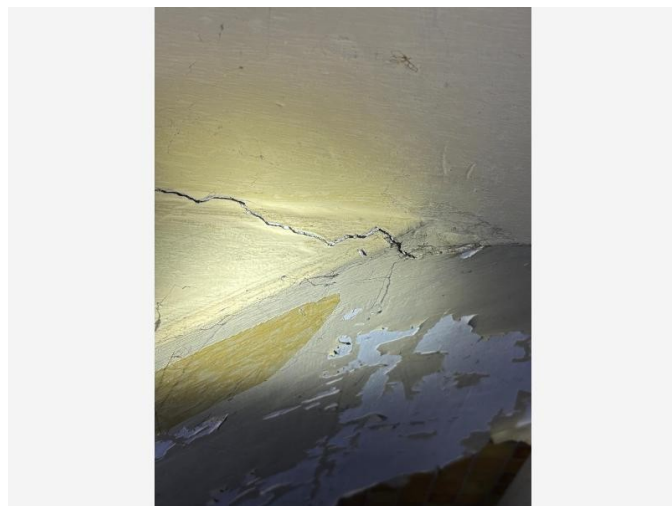
Geen asbest

#	Type	Referentie	Resultaat
10.1	Mengmonster	2	Geen asbest

Beschrijving	Pleisterwerk plafonds
Omgeving	Binnen
Primaire drager	Plafond
Bindmiddel van materiaal	Gips - kalk
Gebondenheid op basis van bindmiddel	Niet-hechtgebonden
Hoeveelheid (oppervlakte - dikte - aantal)	• 85,00 m ² - 1,00 cm - 1 stuk
Totaal volume	0,85 m ³
Identificatiemethode	Een monstername door de asbestdeskundige met laboanalyse door een asbestlabo.
Destructieve handeling voor identificatie	Nee
Opmerking	Deze oppervlakte, volumes en gewichten zijn niet gemeten, maar geschat op basis van een benadering van de aanwezige onderdakplaten (de opgegeven hoeveelheden mogen niet gebruikt worden als maatstaf voor heffingen)

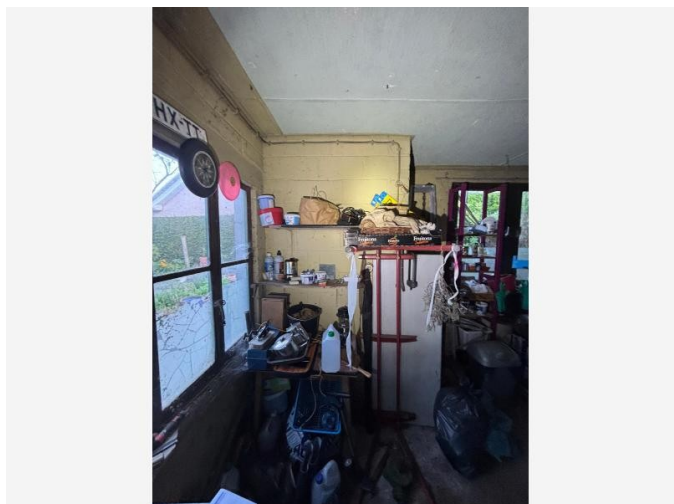
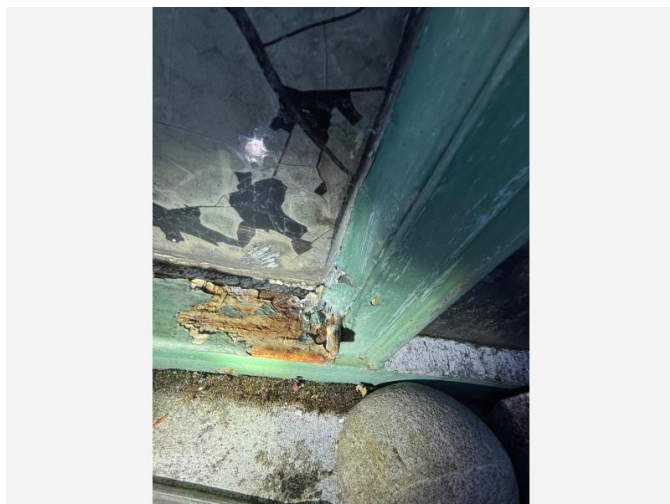
Fiche 11: Mastiek tuinhuis

Geen asbest

#	Type	Referentie	Resultaat
11.1	Puntmonster	M2	Geen asbest

Tijdens de asbestinventarisatie werd een materiaalmonster (staal) genomen van de zichtbare laag mastiek of kitvoeg. Uit de daaropvolgende laboratoriumanalyse is gebleken dat deze bemonsterde toplaag niet asbesthoudend is.

Historische onderlagen: In de praktijk komt het zeer frequent voor dat een oude, mogelijk asbesthoudende kit- of stopverflaag bij een eerdere renovatie niet (volledig) werd verwijderd, maar eenvoudigweg werd overspoten of afgesmeerd met een nieuwe, asbestvrije kit.

Wanneer u in de toekomst de kitvoegen laat uitsnijden, het glas laat vervangen of de raamprofielen in hun geheel afbreekt, is waakzaamheid geboden. Indien tijdens deze werkzaamheden blijkt dat er zich onder de asbestvrije toplaag nog een oudere, afwijkende laag (zoals oude stopverf of een andere kleur kit) bevindt, dient u deze als asbestverdacht te beschouwen. Staak in dat geval de werken en laat deze verborgen laag eerst bemonsteren door een deskundige om blootstelling aan asbestvezels te vermijden.

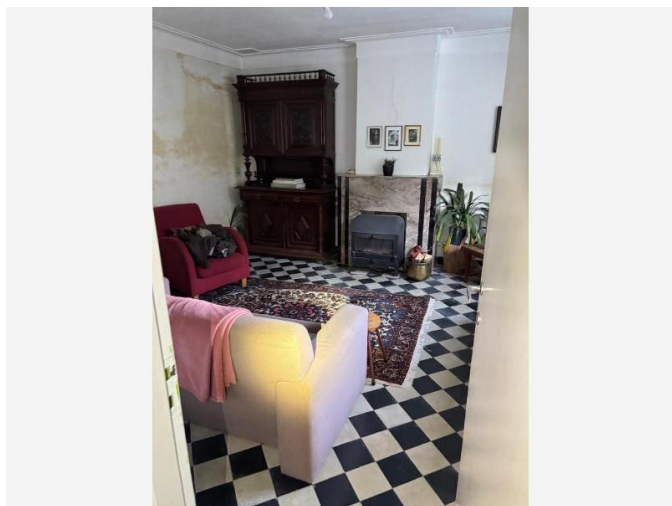
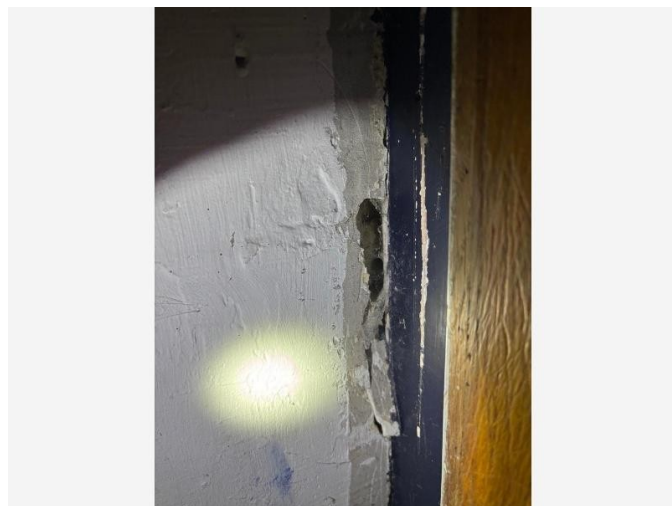
Geen asbest

Beschrijving	Pleisterwerk muren
Omgeving	Binnen
Primaire drager	Binnenwand
Bindmiddel van materiaal	Gips - kalk
Gebondenheid op basis van bindmiddel	Niet-hechtgebonden
Hoeveelheid (oppervlakte - dikte - aantal)	• 150,00 m ² - 1,00 cm - 1 stuk
Totaal volume	1,50 m ³
Identificatiemethode	Een monstername door de asbestdeskundige met laboanalyse door een asbestlabo.
Destructieve handeling voor identificatie	Nee
Opmerking	Deze oppervlakte, volumes en gewichten zijn niet gemeten, maar geschat, en opgegeven hoeveelheden mogen niet gebruikt worden als maatstaf voor heffingen
