# Asbestinventarisatetest

Piepestraat 3, 3770 Riemst

Attestnummer : 20260531-000091.000

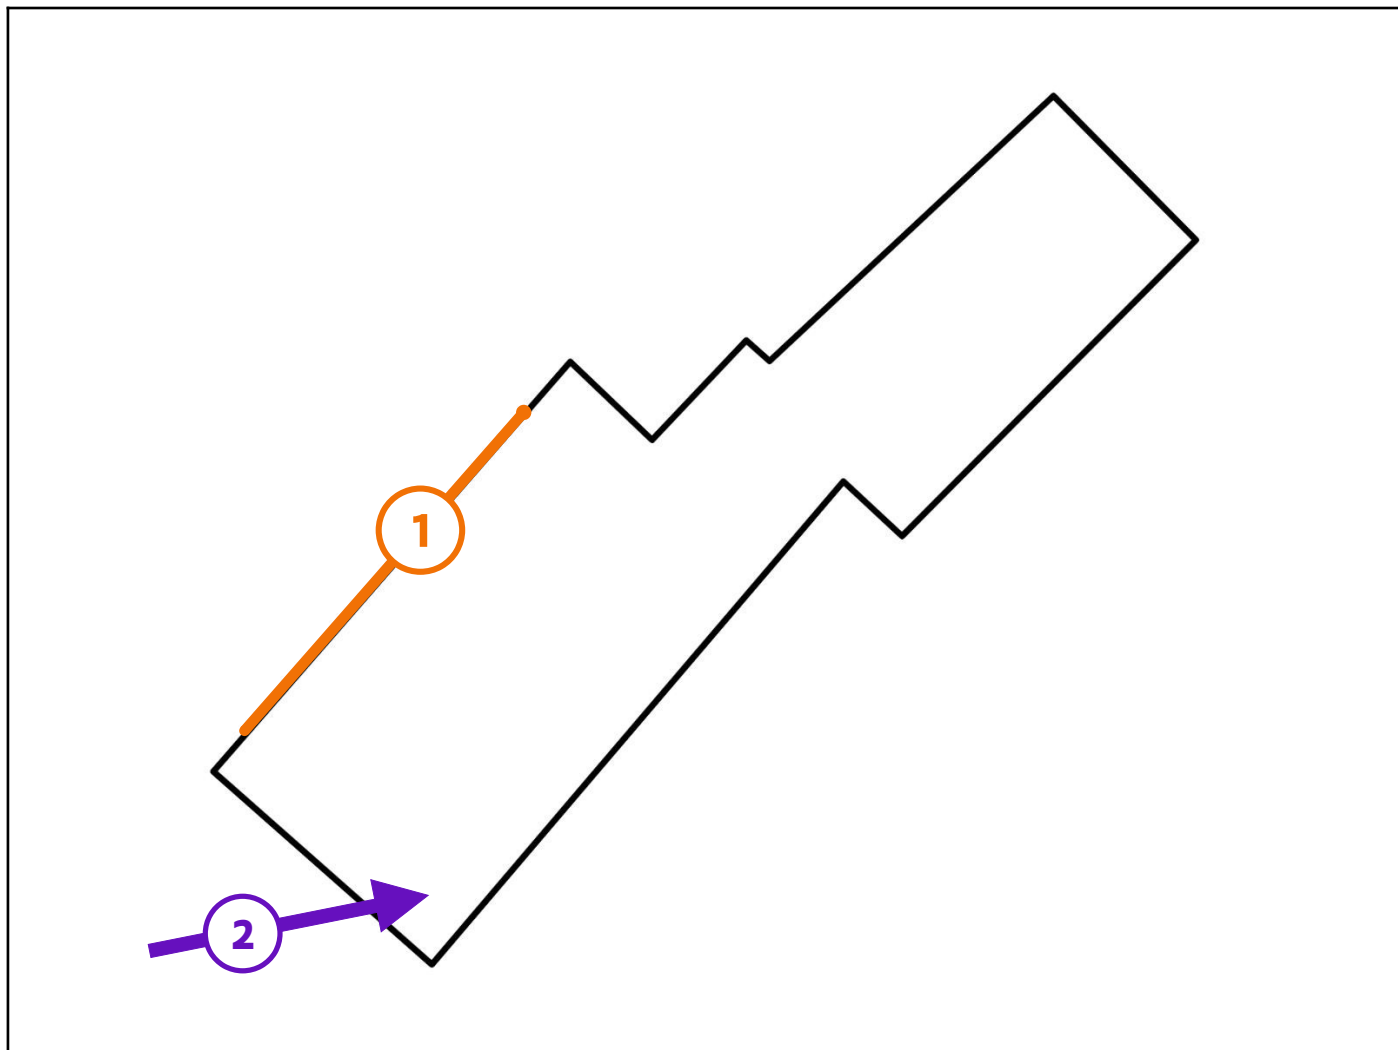
## Plan 1.4: WONING plan

| Beschrijving | Type | Actie |
|---|---|---|
| 1. leien zijwand dak | Asbestmateriaal | <a href="#">Verwijderen</a> |
| 2. Schoorsteen (rookgaskanaal)/kachel | Beperking | - |

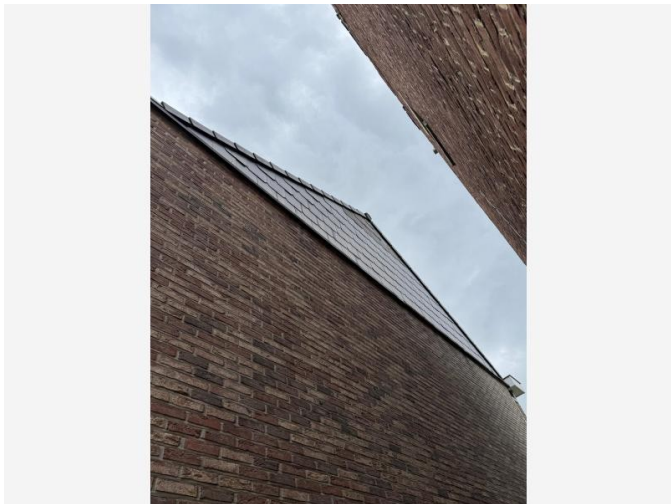
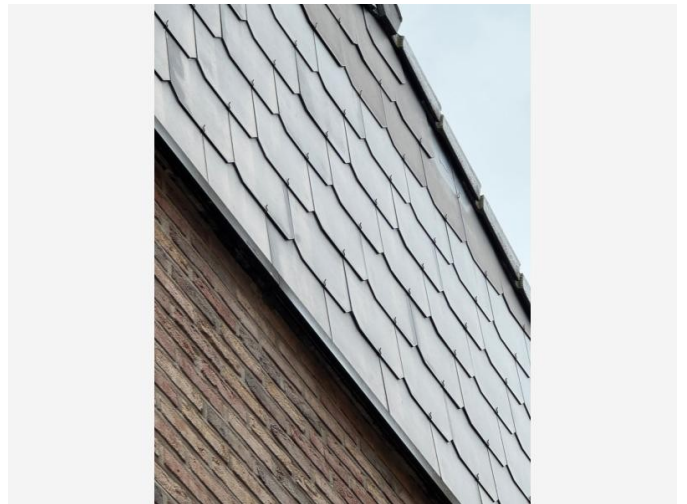
Overzichtsfoto

Detailfoto

| Eindbeoordeling materiaalisico | Laag materiaalisico en/of verlaagde kans op vezelvrijgave |

| Asbestsoort (vezeltype) | Crocidoliet aanwezig |
| Toestand van het materiaal | Licht beschadigd, licht verweerd. Intacte calciumsilicaatplaat of materiaal met categorie 3-gebondenheid |

| Opmerking | <p>leien aan de zijwand van het dak, leien zijn asbestverdacht.</p> <p>dit wil niet zeggen dat ze per defenitie asbesthoudend zijn, bijkomende stalen bij een dakrenovatie kunnen uitsluitel geven.</p> |

Het asbestmateriaal valt onder de mijlpaal van 2034.

Verwijderen

- Zorg voor een veilig beheer. Vermijd het beschadigen van het asbestmateriaal. Controleer de toestand jaarlijks op wijzigingen.
- Voer bijkomende staalname(s) uit.

- Eenvoudige handelingen: mag via doe-het-zelf of door werknemer(s) met opleidingsattest eenvoudige handelingen  
<https://ovam.vlaanderen.be/wie-mag-wat-verwijderen>  
basis bescherming, mondk masker, aangepaste kledij, bril, handschoenen...  
correct verwijderen en afvoeren of laten ophalen door staddiensten.

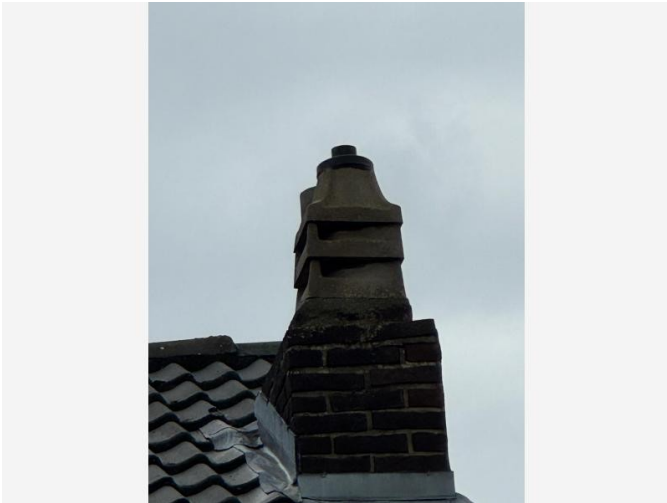
*Situeringsfoto*

**Reden:** Er is geen volledige risicobeoordeling mogelijk

**Uitleg van de asbestdeskundige:** schouwen op het dak en in de woning zijn slechts gedeeltelijk inspecteerbaar. geen mogelijkheid om bij een normale visuele controle de totale schouwdoorgang te inspecteren. eventueel mogelijk met een hoogtewerker maar dan nog bevinden zich er cementen dekstenen op de schouw.

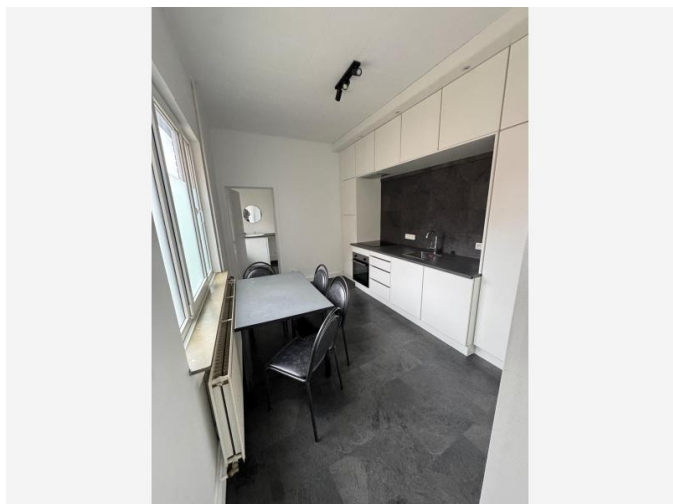
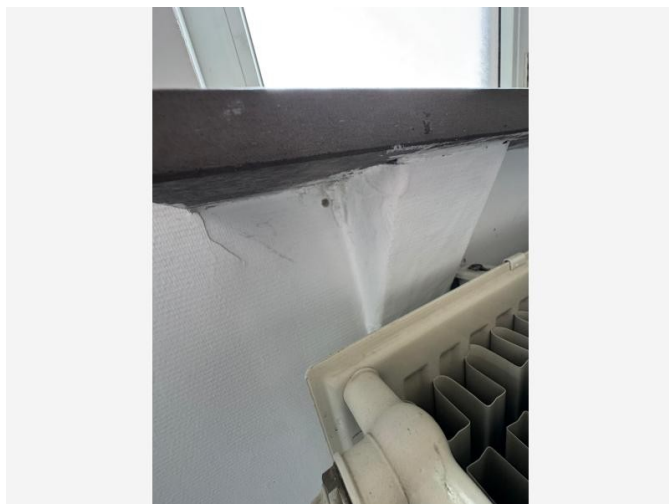
## Fiche 3: Pleisterwerk muren

Geen asbest

| # | Type | Referentie | Resultaat |
|---|---|---|---|
| 3.1 | Mengmonster | P1 | Geen asbest |

| Opmerking | Mengstaal op verschillende locaties.<br><br>(Keuken + trappenhal) (geen pleisterwerk aan de muren in badkamer, technische ruimte.)<br><br>oppervlakte indicatief (schatting) |

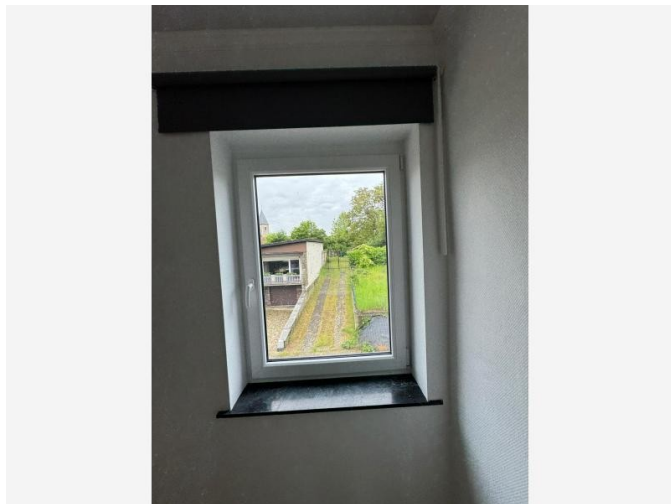
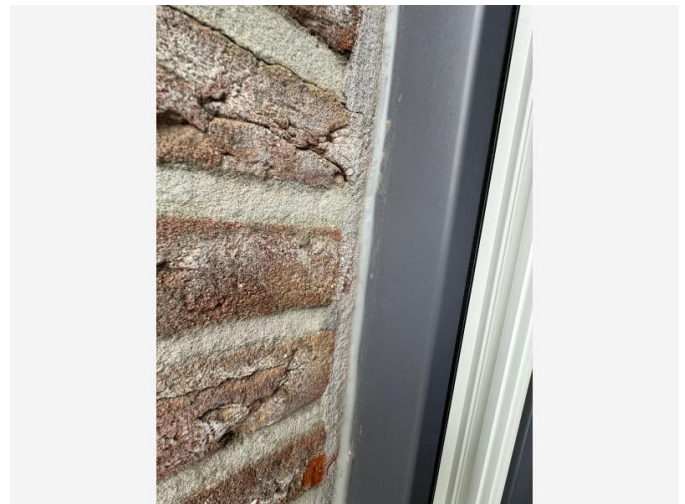
### Fiche 4: Mastiek - niet asbestverdacht

| Beschrijving | Notitie | Terug te vinden op plannen |
|---|---|---|
| Fiche 4: Mastiek - niet asbestverdacht | soepele mastiek, niet asbestverdacht. | - |

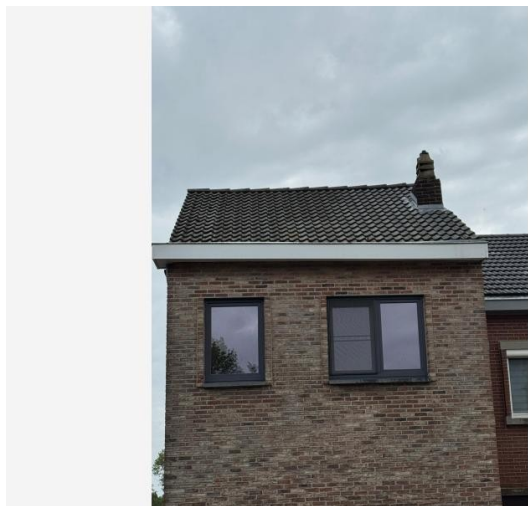
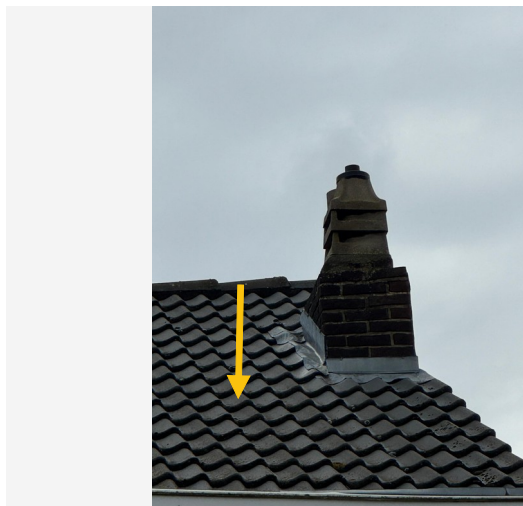
## Fiche 5: Dakbedekking

| Beschrijving | Notitie | Terug te vinden op plannen |
|---|---|---|
| Fiche 5: Dakbedekking | niet asbestverdacht, standaard dakpannen | - |

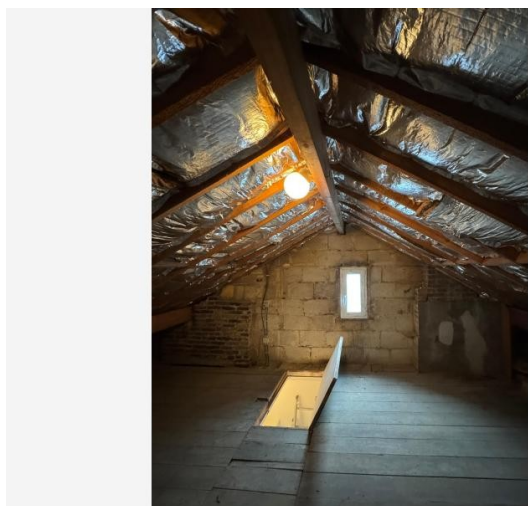
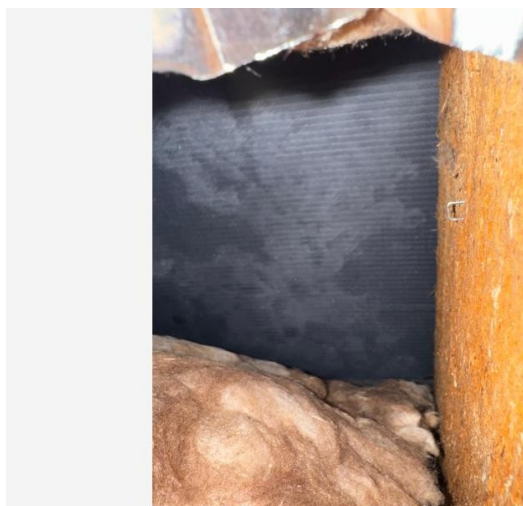
## Fiche 6: - Onderdak

| Beschrijving | Notitie | Terug te vinden op plannen |
|---|---|---|
| Fiche 6: - Onderdak | inspectie via zolderruimte, enkel zwarte pvc platen<br><br>geen verdacht asbestmateriaal kunnen vaststellen. | Plan 1.3: dak |
