Asbestinventarisatetest

Rosmeerstraat 21, 3740 Bilzen-Hoeselt

Attestnummer : 20260609-000482.001

Uitgegeven op : 09.06.2026

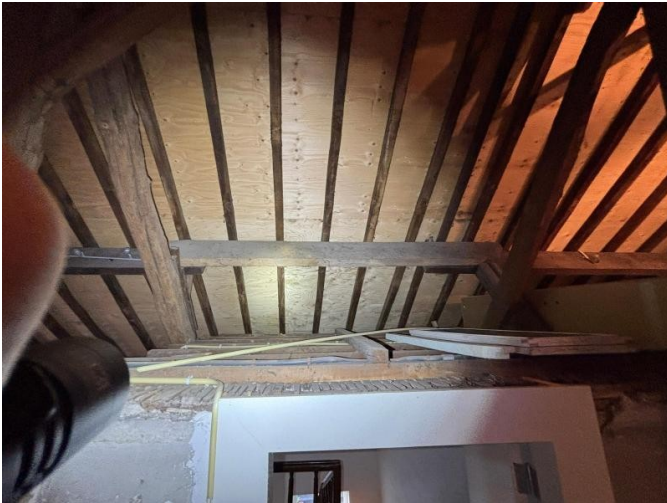
Tijdelijke beperking

Reden: Het te onderzoeken materiaal situeert zich hoger dan 3,50 m te rekenen vanaf een veilige ondergrond

Uitleg van de asbestdeskundige: Tijdens de asbestinventarisatie kon het onderdak de beschermende laag die zich direct onder de uiteindelijke dakbedekking bevindt niet worden geeïnspecteerd of bemonsterd.

De reden hiervoor is van veiligheidstechnische aard en volgt de strikte protocollen voor asbestinventarisatie. Het onderdak bevindt zich op een hoogte van meer dan 3,50 meter. Er was ter plaatse geen permanente of veilige toegangsmogelijkheid aanwezig (zoals een vaste trap, een veilig inspectieluik of een stabiele werkvloer), noch was er een andere manier om de constructie op een veilige manier van binnenuit of buitenaf te bereiken. Om de veiligheid van de deskundige te garanderen, werd dit bouwdeel daarom niet geeïnspecteerd.

Omdat het materiaal niet veilig benaderd kon worden, is de exacte materiaalsamenstelling van het onderdak onbekend. De aanwezigheid van asbesthoudende toepassingen, zoals de in het verleden veelgebruikte asbestcementen onderdakplaten (bv. het type Menuiserite), kan hierdoor op dit moment noch worden bevestigd, noch worden uitgesloten en is geregistreerd als een onderzoeksbeperking.

Indien er in de toekomst herstellings-, renovatie- of afbraakwerken aan het dak worden gepland waarbij het onderdak bloot komt te liggen en wel veilig bereikbaar wordt (bijvoorbeeld door de opbouw van een stelling aan de buitenzijde), is extra alertheid geboden. Het materiaal dient op dat moment als asbestverdacht te worden beschouwd. Laat de samenstelling ervan controleren en eventueel bemonsteren voor de werken effectief van start gaan, om blootstelling aan asbestvezels te voorkomen en een correcte afvoer te garanderen.

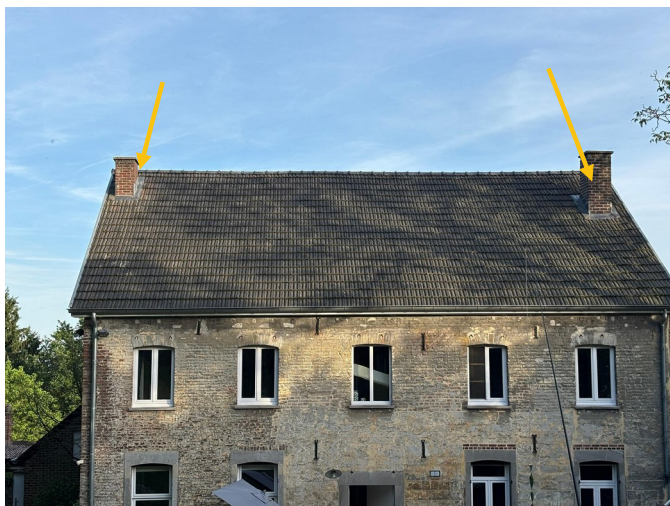
Tijdelijke beperking

Reden: Het te onderzoeken materiaal situeert zich hoger dan 3,50 m te rekenen vanaf een veilige ondergrond

Uitleg van de asbestdeskundige: Tijdens de asbestinventarisatie kon de binnenzijde van de schouwdelen en het bijbehorende rookgaskanaal niet worden geïnspecteerd. Een standaard asbestonderzoek is van nature een niet-destructief onderzoek, wat betekent dat er geen breekwerken worden uitgevoerd. Om die reden werd de schouw niet geopend of ontmanteld.

Door deze methodiek blijven de interne staat en de exacte materiaalsamenstelling van het rookkanaal inclusief de aanwezigheid van een eventuele voering visueel niet waarneembaar en konden deze niet met zekerheid worden vastgesteld.

Daarnaast was een visuele inspectie via de bovenzijde van de schouw eveneens uitgesloten. De schouw bevindt zich op een hoogte van meer dan 3,50 meter en is via het schuine dak niet op een veilige manier te bereiken, waardoor de veiligheid van de deskundige in het gedrang zou komen.

Gezien deze technische en veiligheidsgerelateerde obstakels is dit onderdeel geregistreerd als een onderzoeksbeperking. De aanwezigheid van asbesthoudende materialen aan de binnenzijde van de schouw kan hierdoor op dit moment noch worden bevestigd, noch worden uitgesloten.

Verder onderzoek met hoogtewerker of destructief onderzoek is aangeraden.

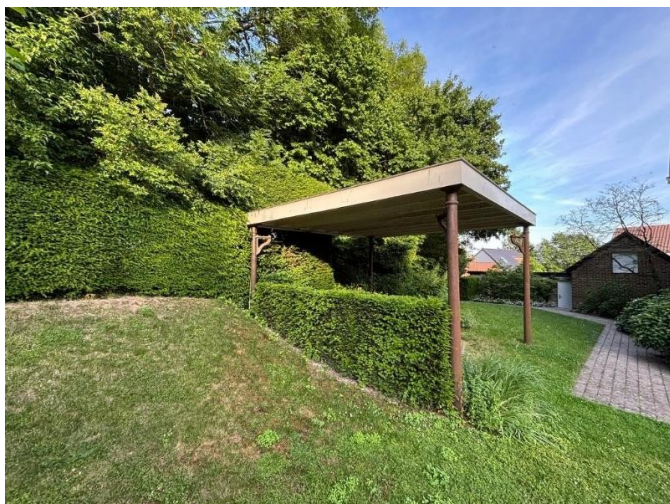
Uitgesloten van inspectie

Bouwjaar: 2018

Constructies gebouwd vanaf 2001 moeten niet onderzocht worden

Opmerking	Luchtfoto's Geopunt 2018 tonen nieuwe dakbedekking
-----------	--

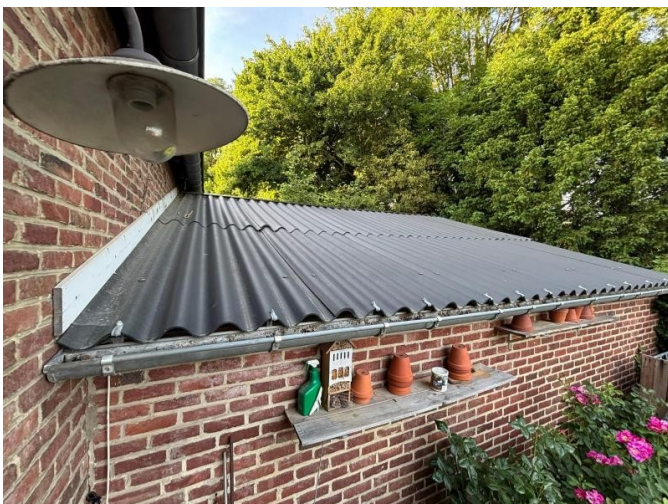
Uitgesloten van inspectie

Bouwjaar: 2022

Constructies gebouwd vanaf 2001 moeten niet onderzocht worden

Opmerking	Golfplaten werden vervangen in 2022
-----------	-------------------------------------

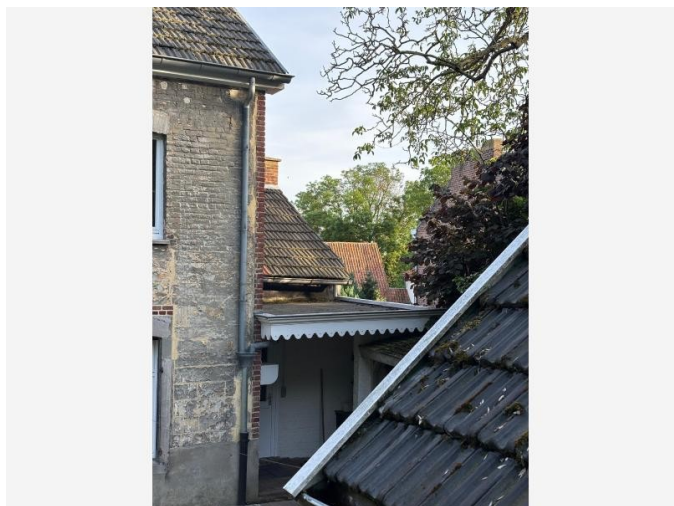
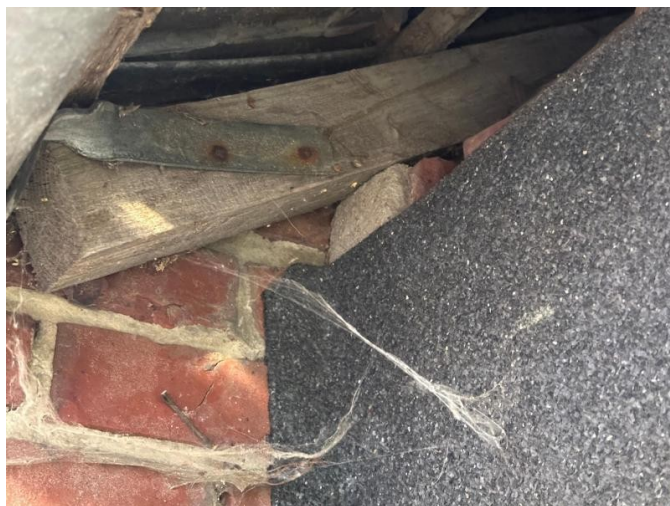
Fiche 5: Roofing

Geen asbest

#	Type	Referentie	Resultaat
5.1	Puntmonster	Roofing	Geen asbest

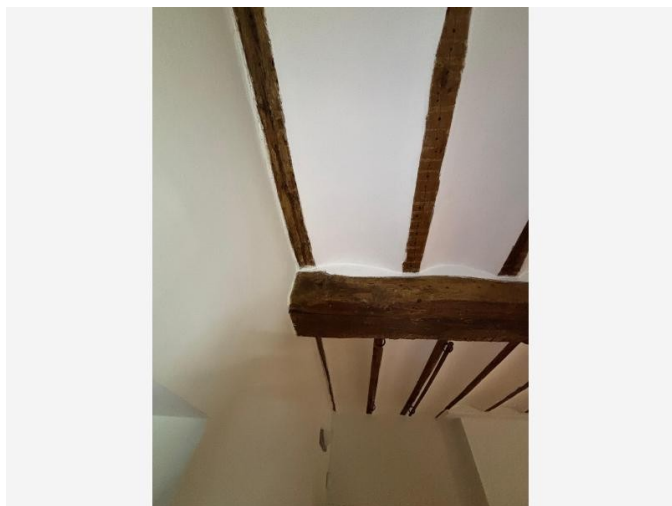
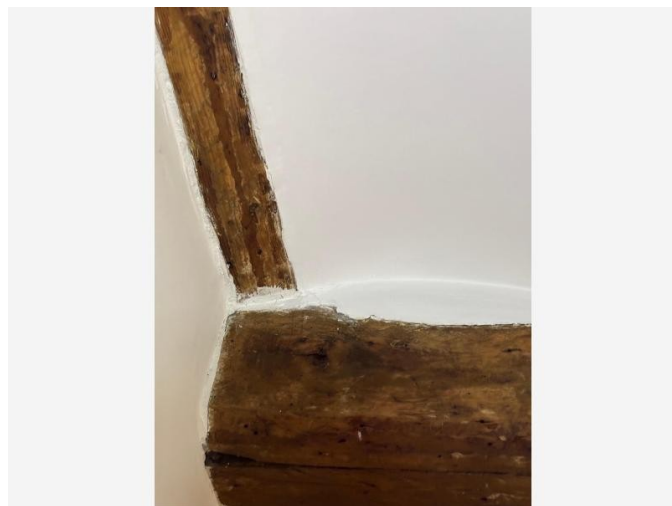
Fiche 6: Pleisterwerk plafonds

Geen asbest

#	Type	Referentie	Resultaat
6.1	Mengmonster	2	Geen asbest

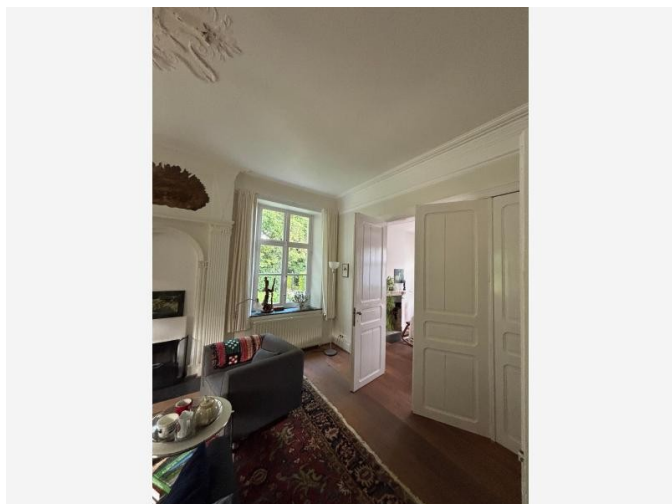
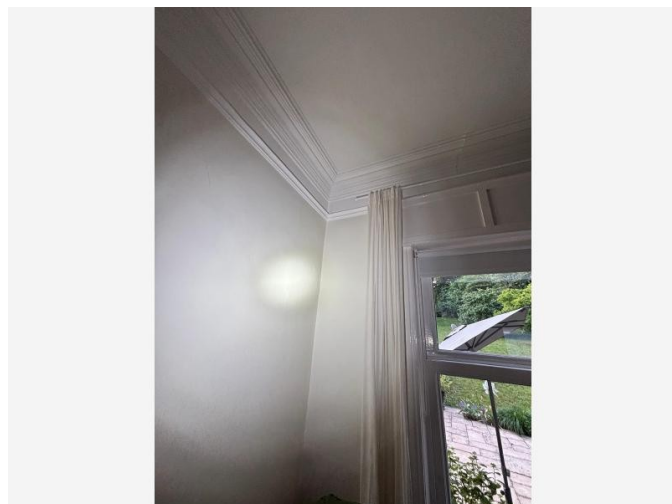
Geen asbest

#	Type	Referentie	Resultaat
7.1	Mengmonster	1	Geen asbest

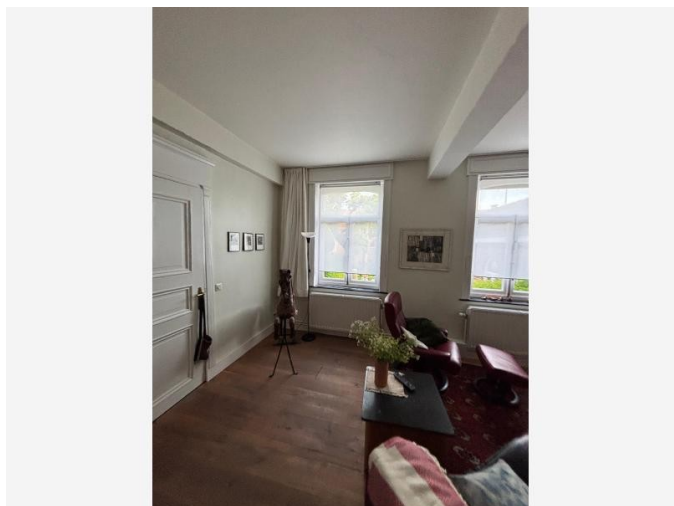
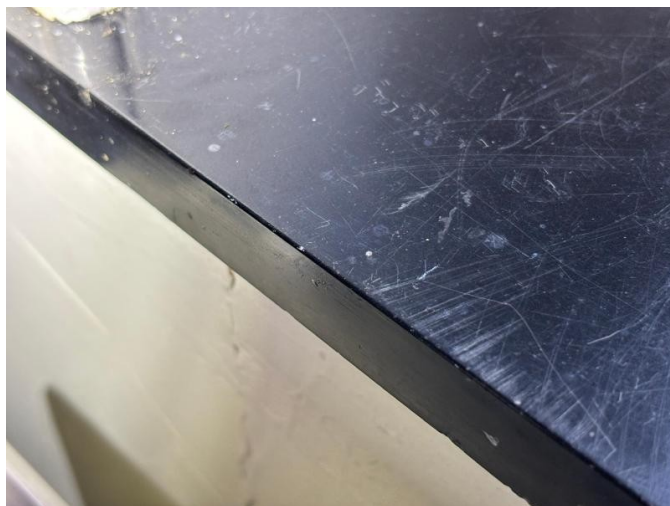
Fiche 8: Massal vensterbank

Geen asbest

#	Type	Referentie	Resultaat
8.1	Puntmonster	massal	Geen asbest

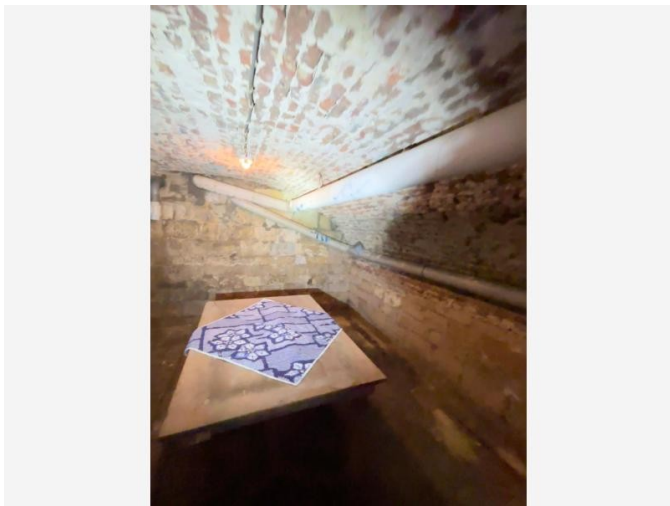
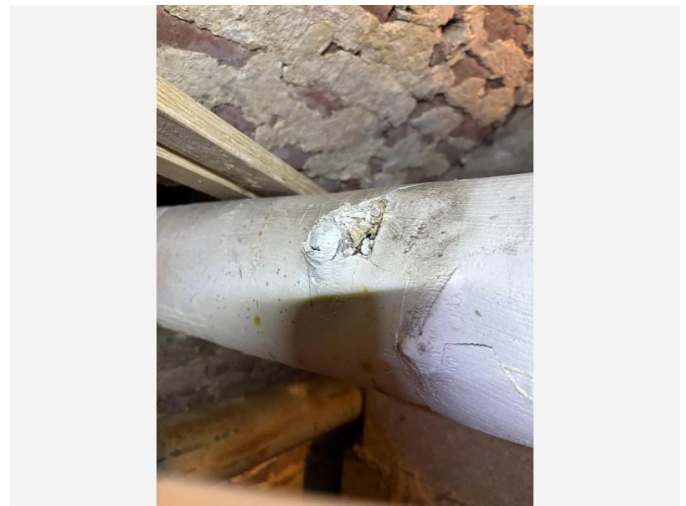
Geen asbest

#	Type	Referentie	Resultaat
9.1	Mengmonster	LB	Geen asbest
9.2	Mengmonster	LR	Geen asbest

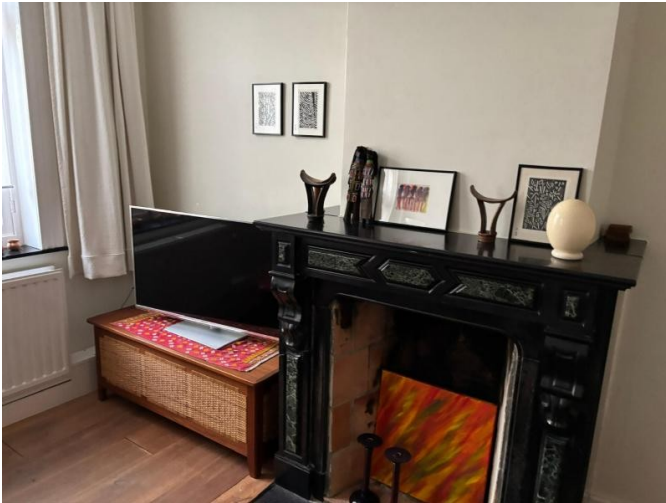
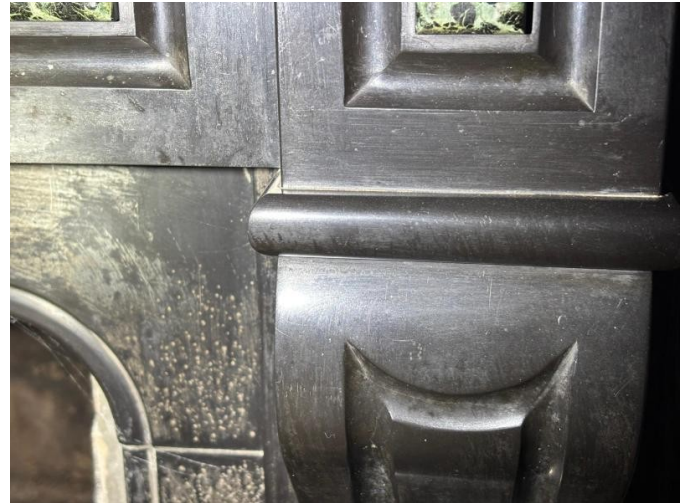
Fiche 10: Massal schouw

Geen asbest

#	Type	Referentie	Resultaat
10.1	Puntmonster	massal sch	Geen asbest

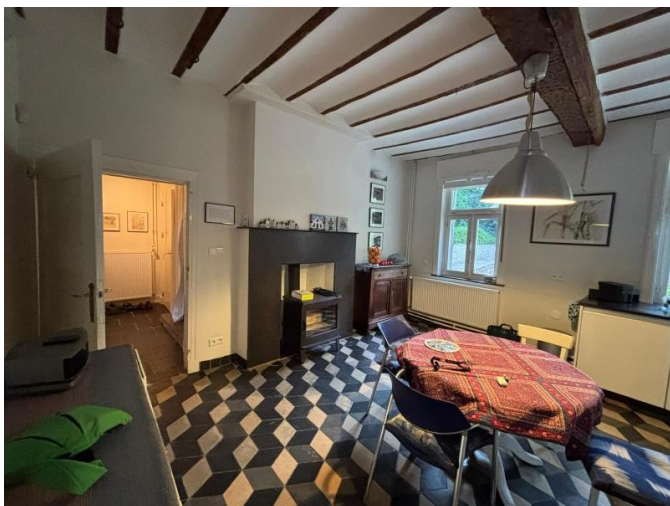
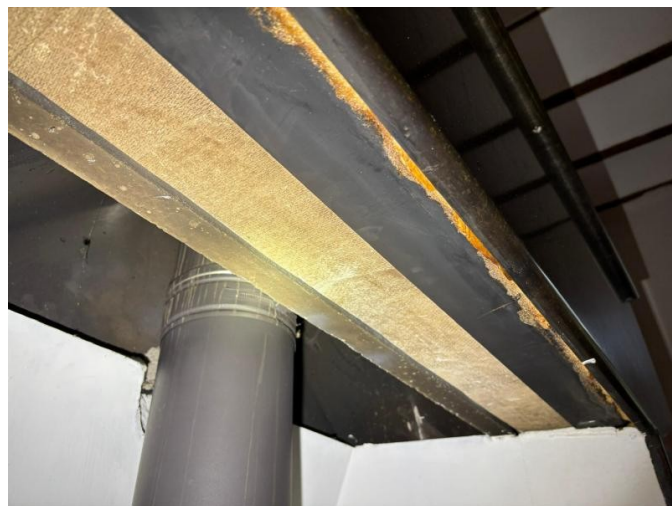
Geen asbest

#	Type	Referentie	Resultaat
11.1	Puntmonster	pical	Geen asbest

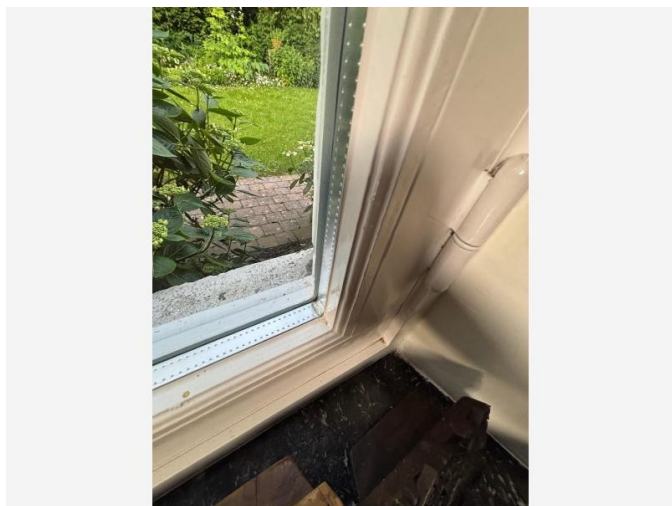
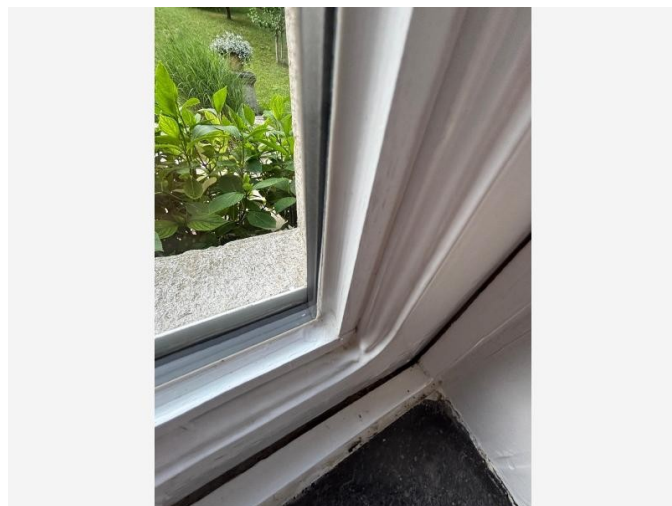
Fiche 12: Mastiek – niet asbestverdacht

Bij de inspectie van flexibele kit- en voegtoepassingen (zoals raamkitten, stopverf, dilatatievoegen of aansluitingsvoegen) kon uitsluitend de bovenste, visueel waarneembare laag worden beoordeeld en/of bemonsterd. Een standaard asbestinventarisatie voor een asbestattest is immers een niet-destructief onderzoek.

In de bouwpraktijk komt het zeer regelmatig voor dat bij renovaties of onderhoud een nieuwe, asbestvrije kitlaag rechtstreeks over een oudere kit- of stopverflaag wordt aangebracht, zonder de oorspronkelijke laag eerst te verwijderen.

Omdat het diep wegsnijden van de huidige voeg om de onderliggende lagen te controleren wordt beschouwd als destructief breekwerk met een reel risico op beschadiging van de constructie, zoals glasbreuk of schade aan de profielen is dit tijdens dit onderzoek niet uitgevoerd.

Door deze methodiek is de exacte opbouw van de voeg niet volledig gekend. Hierdoor kan de aanwezigheid van asbesthoudende materialen in de dieperliggende, oudere mastiek- of kitlagen op dit moment noch worden bevestigd, noch worden uitgesloten. Zeker bij toepassingen die dateren van voor 2001 is de kans op asbesthoudende onderlagen reel.

Wanneer in de toekomst werken worden uitgevoerd waarbij de huidige kitvoegen worden verwijderd, of wanneer de volledige structuren (zoals ramen, deuren of panelen) worden vervangen, is extra alertheid vereist. Indien tijdens het uitsnijden of afbreken blijkt dat er zich onder de toplaag nog een oudere kit- of stopverflaag bevindt, dient deze beschouwd te worden als asbestverdacht. Het is aangewezen deze onderliggende laag te laten controleren (bemonsteren) alvorens de werken verder te zetten, om blootstelling aan asbestvezels te voorkomen.

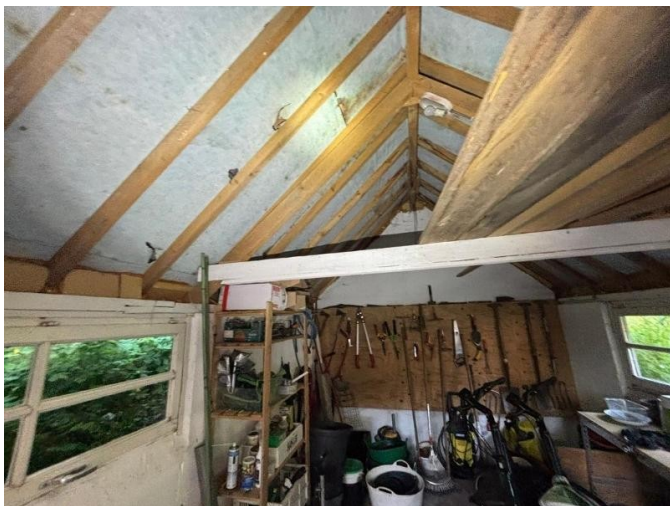
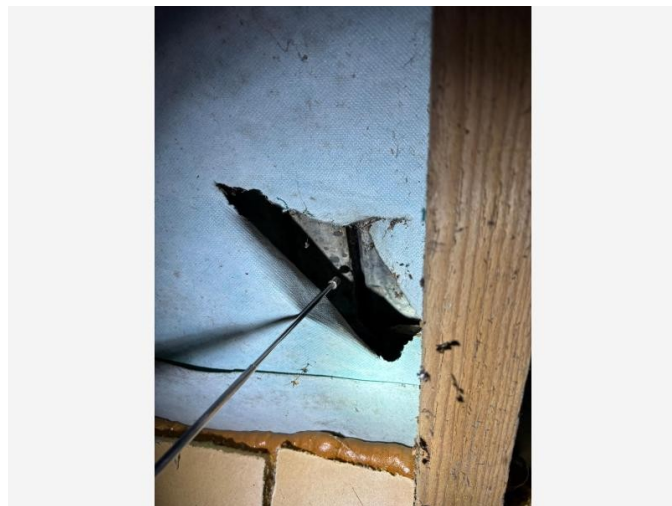
Fiche 13: Onderdak tuinhuis	<p>Het zichtbare onderdak werd tijdens de inspectie beoordeeld als niet-asbestverdacht. Het materiaal bestaat uit een moderne kunststoffolie wat op basis van visuele kenmerken niet als asbesthoudend wordt beschouwd.</p> <p>Advies en aanbeveling:</p> <p>Deze beoordeling geldt enkel voor het zichtbare en toegankelijke deel van het onderdak.</p> <p>Aanbeveling:</p> <p>Wees waakzaam bij toekomstige renovatiewerken aan het dak. Het is mogelijk dat er in niet-geïnspecteerde zones (bv. door beperkte toegang) een ander type, potentieel asbesthoudend onderdakmateriaal aanwezig is.</p>	Plan 3.1: Tuinhuis plan
Fiche 14: Dak uit dakpannen	-	Plan 1.5: Daken Plan 3.1: Tuinhuis plan
Fiche 15: Stookketel (nieuw)	De verwarmingsketel is van een bouwjaar na 2001.	Plan 1.4: Zolder
