# Asbestinventarisatetest

Kleinstraat 4, 3770 Riemst

Attestnummer : 20251217-000479.000

**Niet-asbestveilig**

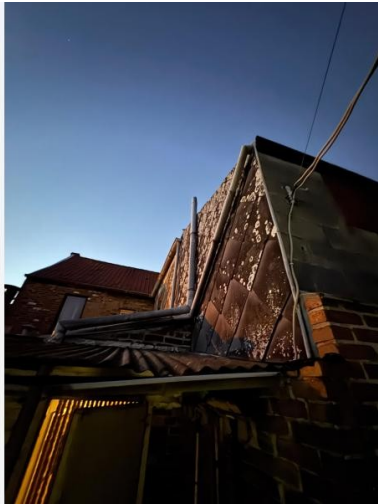
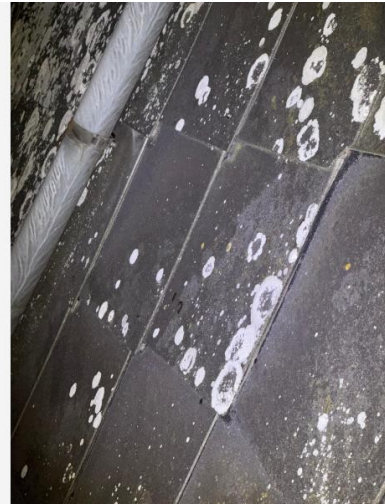
Overzichtsfoto

Detailfoto

Het asbestmateriaal valt onder de mijlpaal van 2034.

Eindbeoordeling materiaalrisico	Laag materiaalrisico en/of verlaagde kans op vezelvrijgave
---------------------------------	--

Gebondenheid	Categorie 1: hechtgebonden in oorsprong
Asbestsoort (vezeltype)	Crocidoliet aanwezig
Asbestconcentratie	Laag (< 50%)
Afschermingsgraad van het gehele materiaal	Geheel of deels vrij aan de buitenlucht
Toestand van het materiaal	Licht beschadigd, licht verweerd. Intact calciumsilicaatmateriaal of categorie III 'gebondenheid'

<b>Beschrijving</b>	Asbestleien bedekking gevel
<b>Omgeving</b>	Buiten
<b>Primaire drager</b>	Wand buitenschil
<b>Asbestmateriaal</b>	Dak- en gevelbekleding - Lei, shingle
<b>Bindmiddel van asbestmateriaal</b>	Cement
<b>Gebondenheid op basis van bindmiddel</b>	Hecht
<b>Hoeveelheid (oppervlakte - aantal)</b>	<ul style="list-style-type: none"><li>• 0,01 m<sup>2</sup> - 1 stuk</li></ul>
<b>Totale oppervlakte</b>	0,01 m <sup>2</sup>
<b>Eenvoudig bereikbaar</b>	Ja
<b>Bevestigingswijze</b>	<ul style="list-style-type: none"><li>• Genageld, geniet</li></ul>
<b>Identificatiemethode</b>	De asbestdeskundige beoordeelt het materiaal als asbesthoudend, en dit zonder monsternamen.
<b>Destructieve handeling voor identificatie</b>	Nee

- Zorg voor een veilig beheer. Vermijd het beschadigen van het asbestmateriaal. Controleer de toestand jaarlijks op wijzigingen.

- Eenvoudige handelingen: mag via doe-het-zelf of door werknemer(s) met opleidingsattest eenvoudige handelingen  
De leien kunnen worden verwijderd via eenvoudige handelingen. Tracht de leien niet te beschadigen tijdens deze werken. Voer het in een geheel af naar een vergunde stortplaats. Volg steeds de geldende regelgeving & draag persoonlijke beschermingmiddelen. Meer info vanachter in dit attest.

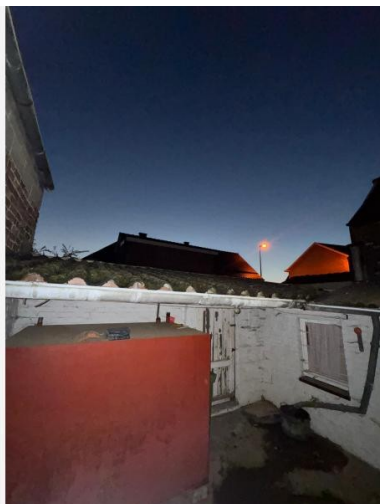
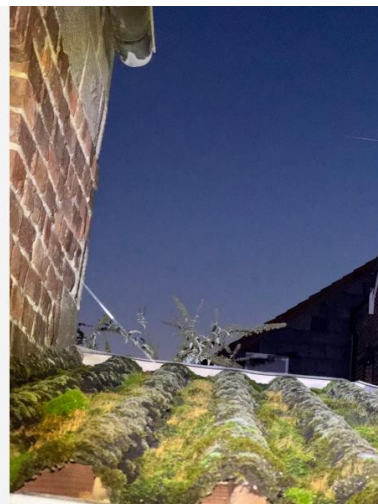
Overzichtsfoto

Detailfoto

Het asbestmateriaal valt onder de mijlpaal van 2034.

Eindbeoordeling materiaalrisico	Verhoogd materiaalrisico en/of verhoogde kans op vezelvrijgave
---------------------------------	--

Gebondenheid	Categorie 1: hechtgebonden in oorsprong
Asbestsoort (vezeltype)	Crocidoliet aanwezig
Asbestconcentratie	Laag (< 50%)
Afschermingsgraad van het gehele materiaal	Geheel of deels vrij aan de buitenlucht
Toestand van het materiaal	Matig beschadigd, matig verweerd

Beschrijving	Golfplaten
Omgeving	Grenst aan binnen- en buitenlucht
Primaire drager	Schuin dak
Asbestmateriaal	Dak- en gevelbekleding - Golfplaat
Bindmiddel van asbestmateriaal	Cement
Gebondenheid op basis van bindmiddel	Hecht
Hoeveelheid (oppervlakte - aantal)	<ul style="list-style-type: none"><li>• 20,00 m<sup>2</sup> - 1 stuk</li></ul>
Totale oppervlakte	20,00 m <sup>2</sup>
Eenvoudig bereikbaar	Ja
Bevestigingswijze	<ul style="list-style-type: none"><li>• Geschroefd</li></ul>
Identificatiemethode	De asbestdeskundige beoordeelt het materiaal als asbesthoudend, en dit zonder monsternamen.
Destructieve handeling voor identificatie	Nee
Opmerking	De vermelde hoeveelheden in dit attest zijn een inschatting van de aangetroffen asbestmaterialen. Ze dienen als indicatie en mogen in geen geval worden gebruikt als maatstaf voor heffingen, boetes of andere financiële maatregelen. De cijfers zijn bedoeld om de risico's en de omvang van de aanwezigheid van asbest te beoordelen, niet om precieze hoeveelheden vast te stellen.

- Zorg voor een veilig beheer. Vermijd het beschadigen van het asbestmateriaal. Controleer de toestand jaarlijks op wijzigingen.
- Hemelwater dat afspoelt van asbestcement daken of gevels kan asbestdeeltjes bevatten. Gebruik het enkel voor gesloten circuits (bv. spoelen toiletten). Reinig na het vervangen van het dak of de gevel de dakgoten en regenwaterput of -ton om asbesthoudend sediment of slib te verwijderen

- Eenvoudige handelingen: mag via doe-het-zelf of door werknemer(s) met opleidingsattest eenvoudige handelingen  
Het verwijderen van de golfplaten gebeurt best door een dakwerker met een opleidingsattest eenvoudige handelingen. De vermelde hoeveelheden in dit attest zijn een inschatting van de aangetroffen asbestmaterialen. Ze dienen als indicatie en mogen in geen geval worden gebruikt als maatstaf voor heffingen, boetes of andere financiële maatregelen. De cijfers zijn bedoeld om de risico's en de omvang van de aanwezigheid van asbest te beoordelen, niet om precieze hoeveelheden vast te stellen.

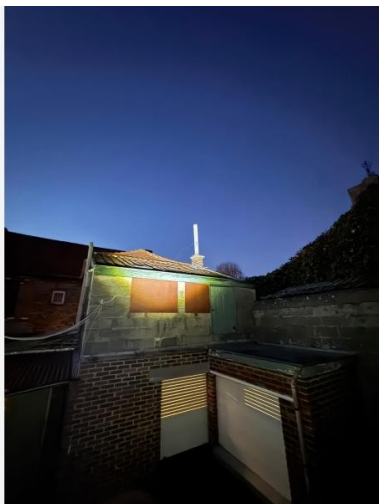
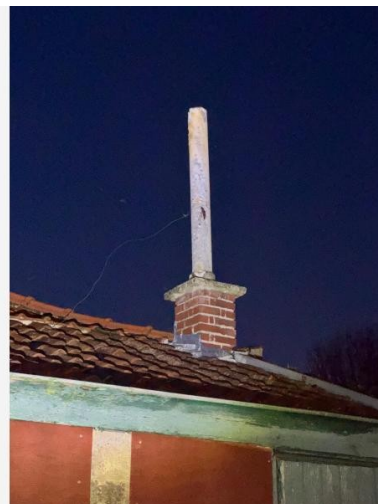
Overzichtsfoto

Detailfoto

Het asbestmateriaal valt onder de mijlpaal van 2034.

- Eenvoudige handelingen: enkel door erkend asbestverwijderaar  
Er werd geen staal genomen van het materiaal, dit met kans op breuk - schade.

Dit type buis bevat meestal asbest.

Eindbeoordeling materiaalrisico	Laag materiaalrisico en/of verlaagde kans op vezelvrijgave
---------------------------------	--

Gebondenheid	Categorie 1: hechtgebonden in oorsprong
Asbestsoort (vezeltype)	Crocidoliet aanwezig
Asbestconcentratie	Laag (< 50%)
Afschermingsgraad van het gehele materiaal	Geheel of deels vrij aan de buitenlucht
Toestand van het materiaal	Licht beschadigd, licht verweerd. Intact calciumsilicaatmateriaal of categorie III 'gebondenheid'

Beschrijving	Rookgaskanaal in asbest cement
Omgeving	Buiten
Primaire drager	HVAC infrastructuur en uitrusting
Asbestmateriaal	Rookgaskanaal
Bindmiddel van asbestmateriaal	Cement
Gebondenheid op basis van bindmiddel	Hecht
Hoeveelheid (lengte - omtrek - dikte - aantal)	<ul style="list-style-type: none"><li>• 2,00 m - 15,00 cm - 1,50 cm - 6 stuks</li></ul>
Totaal volume	0,027 m <sup>3</sup>
Eenvoudig bereikbaar	Ja
Bevestigingswijze	<ul style="list-style-type: none"><li>• Geklemd</li><li>• Verlijmd, ingegoten, versmeerd</li></ul>
Identificatiemethode	De asbestdeskundige beoordeelt het materiaal als asbesthoudend, en dit zonder monsternamen.
Destructieve handeling voor identificatie	Nee
Opmerking	Deze oppervlakte werd niet gemeten, maar geschat op basis van een benadering voor alle aanwezige rookgaskanalen. Deze schatting mag niet worden gebruikt als maatstaf voor heffingen.

- Zorg voor een veilig beheer. Vermijd het beschadigen van het asbestmateriaal. Controleer de toestand jaarlijks op wijzigingen.
- Voer bijkomende staalname(s) uit.

Vermoedelijk loopt de buis door in een kanaal in de gemetste schouw, dit vereist specifieke bijkomende maatregelen en voldoende expertise om deze buis correct te verwijderen zonder de buis stuk te maken. Bij het verwijderen kan stof voorkomen.

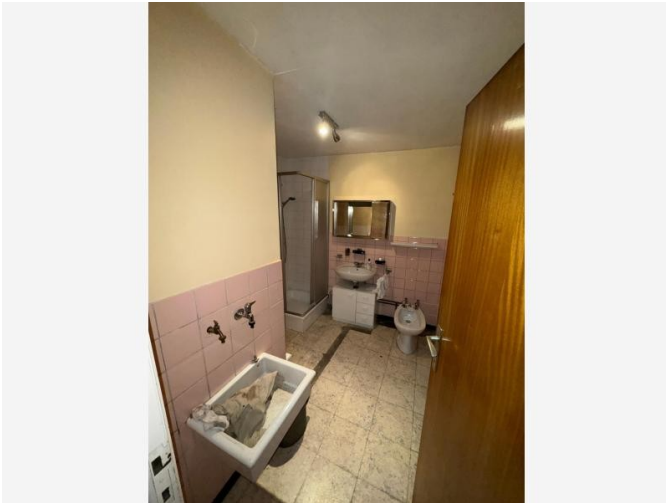
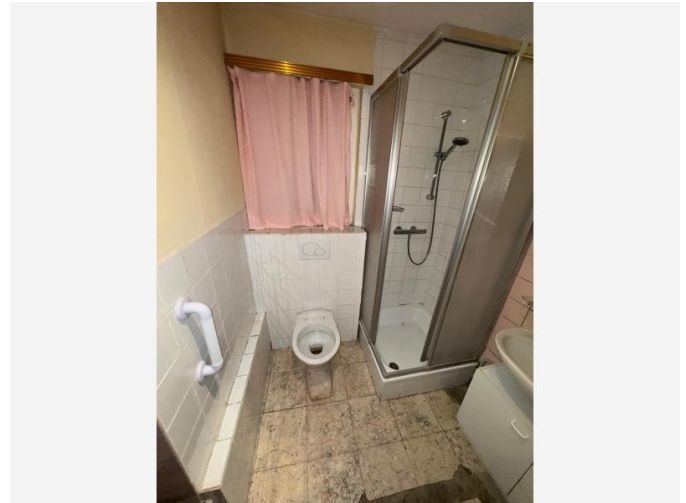
Situeringfoto

Detailfoto

Verplicht advies fiche voor Faience Tegels (wandtegels) zowel de tegel als de lijm werden vroeger soms uit een asbesttoepassing gemaakt. Bij renovatiewerken geven we daarom altijd het advies om waakzaam te zijn en eventueel een aanvullend onderzoek te doen.

Basis voor advies	Beoordeling op basis van expertise, zonder een vaststelling door de asbestdeskundige.
Primaire drager	tegellijm

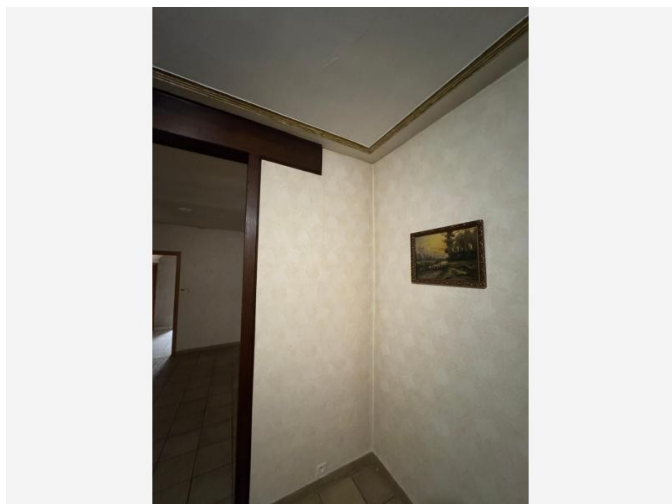
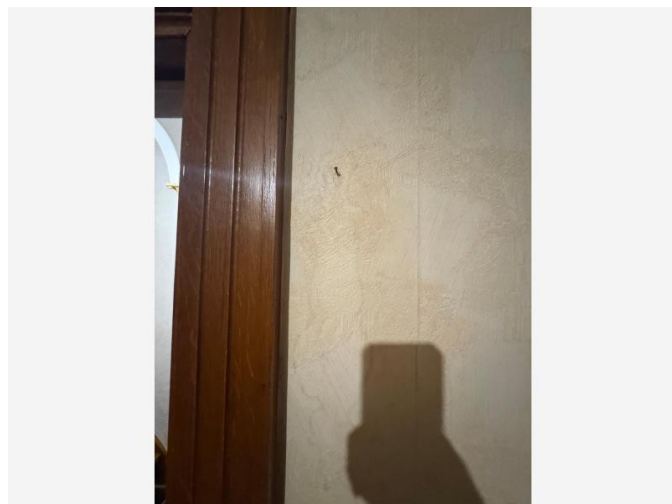
Overzichtsfoto

Detailfoto

Geen asbest

#	Type	Referentie	Resultaat
5.1	Mengmonster	1	Geen asbest

<b>Beschrijving</b>	Pleisterwerk muren
<b>Omgeving</b>	Binnen
<b>Primaire drager</b>	Binnenwand
<b>Bindmiddel van materiaal</b>	Gips - kalk
<b>Gebondenheid op basis van bindmiddel</b>	Niet-hechtgebonden
<b>Hoeveelheid (oppervlakte - dikte - aantal)</b>	• 200,00 m <sup>2</sup> - 1,00 cm - 1 stuk
<b>Totaal volume</b>	2,00 m <sup>3</sup>
<b>Identificatiemethode</b>	Een monstername door de asbestdeskundige met laboanalyse door een asbestlabo.
<b>Destructieve handeling voor identificatie</b>	Ja
<b>Opmerking</b>	Deze oppervlakte, volumes en gewichten zijn niet gemeten, maar geschat op basis van een benadering van de aanwezige onderdakplaten (de opgegeven hoeveelheden mogen niet gebruikt worden als maatstaf voor heffingen)

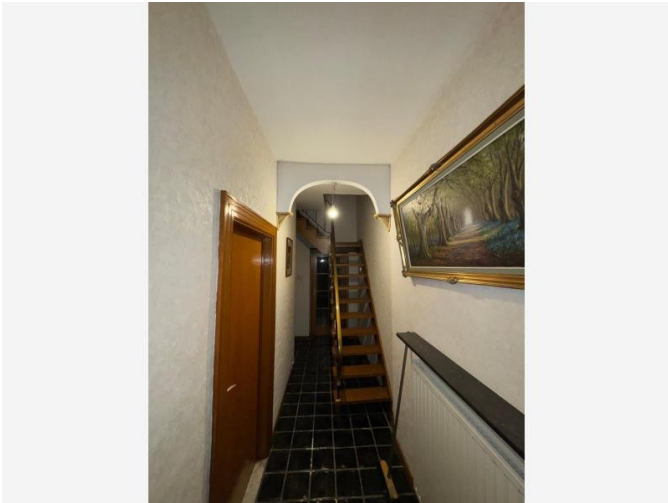
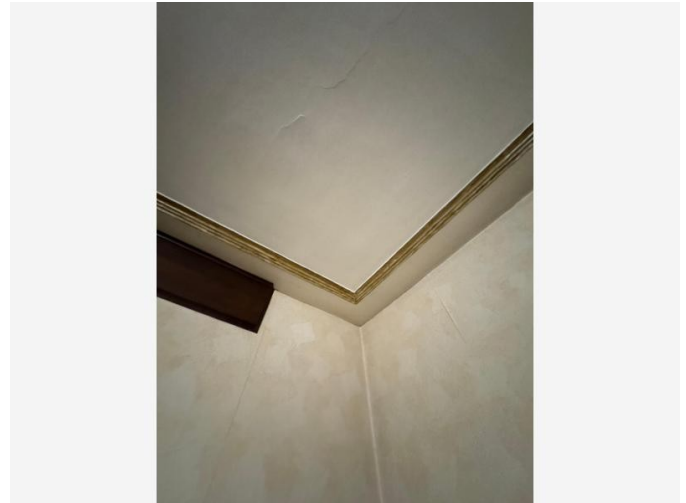
## Fiche 6: Pleisterwerk plafonds

Overzichtsfoto

Detailfoto

Geen asbest

#	Type	Referentie	Resultaat
6.1	Mengmonster	2	Geen asbest

<b>Beschrijving</b>	Pleisterwerk plafonds
<b>Omgeving</b>	Binnen
<b>Primaire drager</b>	Plafond
<b>Bindmiddel van materiaal</b>	Gips - kalk
<b>Gebondenheid op basis van bindmiddel</b>	Niet-hechtgebonden
<b>Hoeveelheid (oppervlakte - dikte - aantal)</b>	• 85,00 m <sup>2</sup> - 1,00 cm - 1 stuk
<b>Totaal volume</b>	0,85 m <sup>3</sup>
<b>Identificatiemethode</b>	Een monstername door de asbestdeskundige met laboanalyse door een asbestlabo.
<b>Destructieve handeling voor identificatie</b>	Nee
<b>Opmerking</b>	Deze oppervlakte, volumes en gewichten zijn niet gemeten, maar geschat op basis van een benadering van de aanwezige onderdakplaten (de opgegeven hoeveelheden mogen niet gebruikt worden als maatstaf voor heffingen)

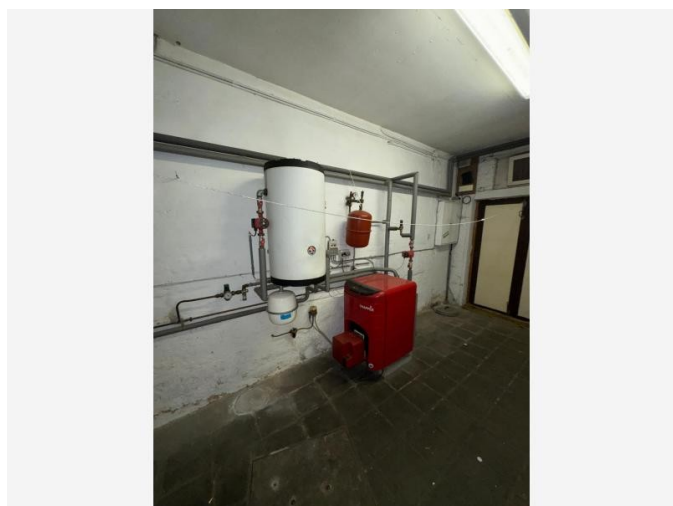
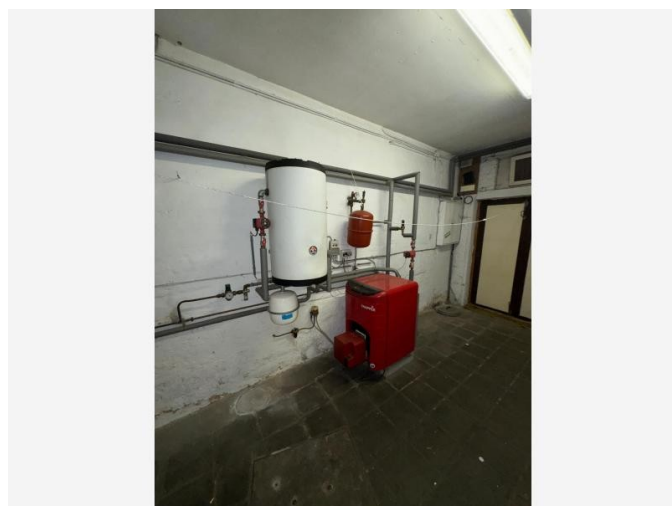
### Fiche 7: Stookketel (Niet asbestverdacht)

*Situeringfoto*

*Detailfoto*

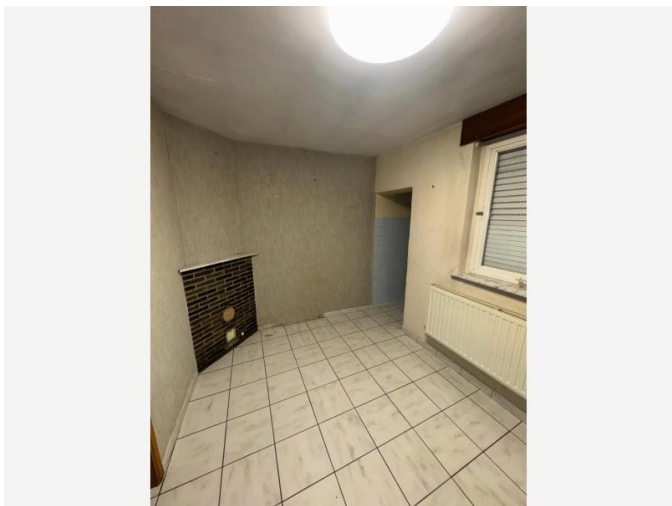
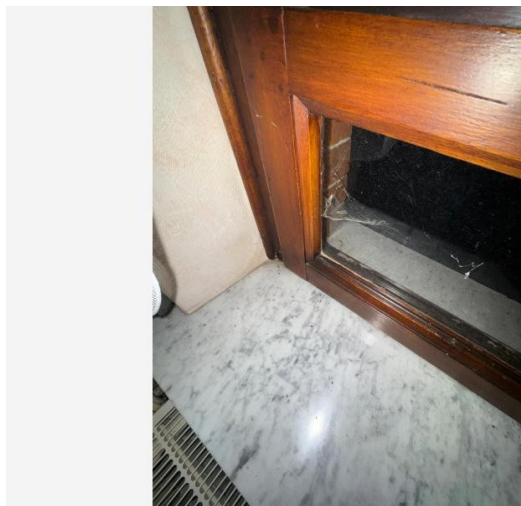
## Fiche 8: Mastiek - niet asbestverdacht

*Situeringfoto*

*Detailfoto*

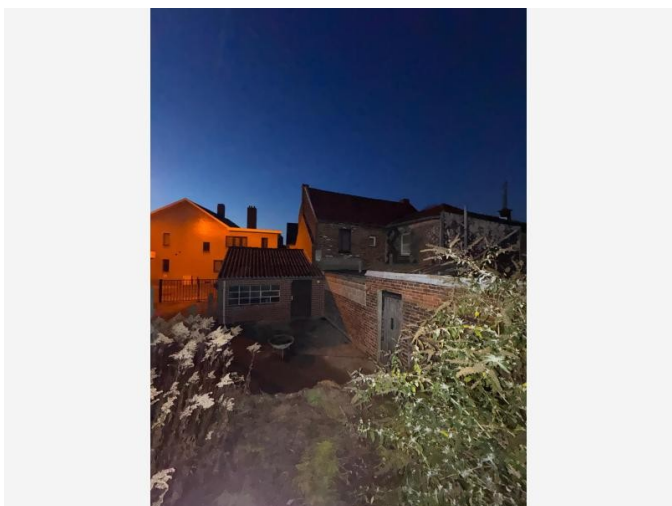
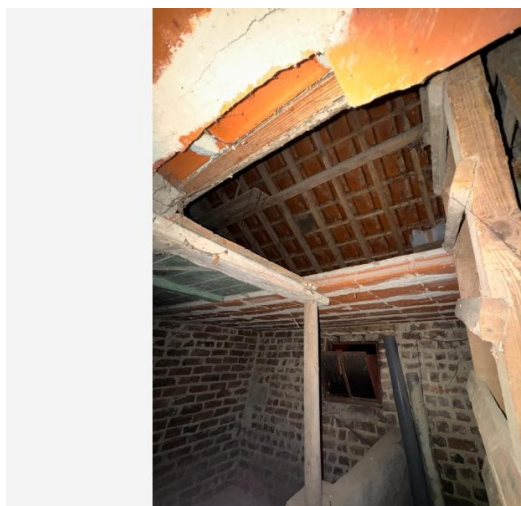
## Fiche 9: dakbedekking

*Situeringfoto*

*Detailfoto*

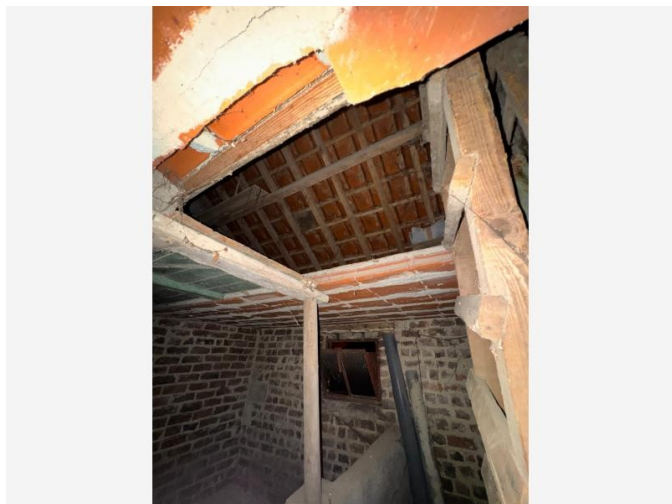
### Fiche 12: Onderdak (niet aanwezig)

*Situeringfoto*
