Asbestinventarisatetest

Peperstraat 14, 3770 Riemst

Attestnummer : 20240911-000410.000

Niet-asbestveilig

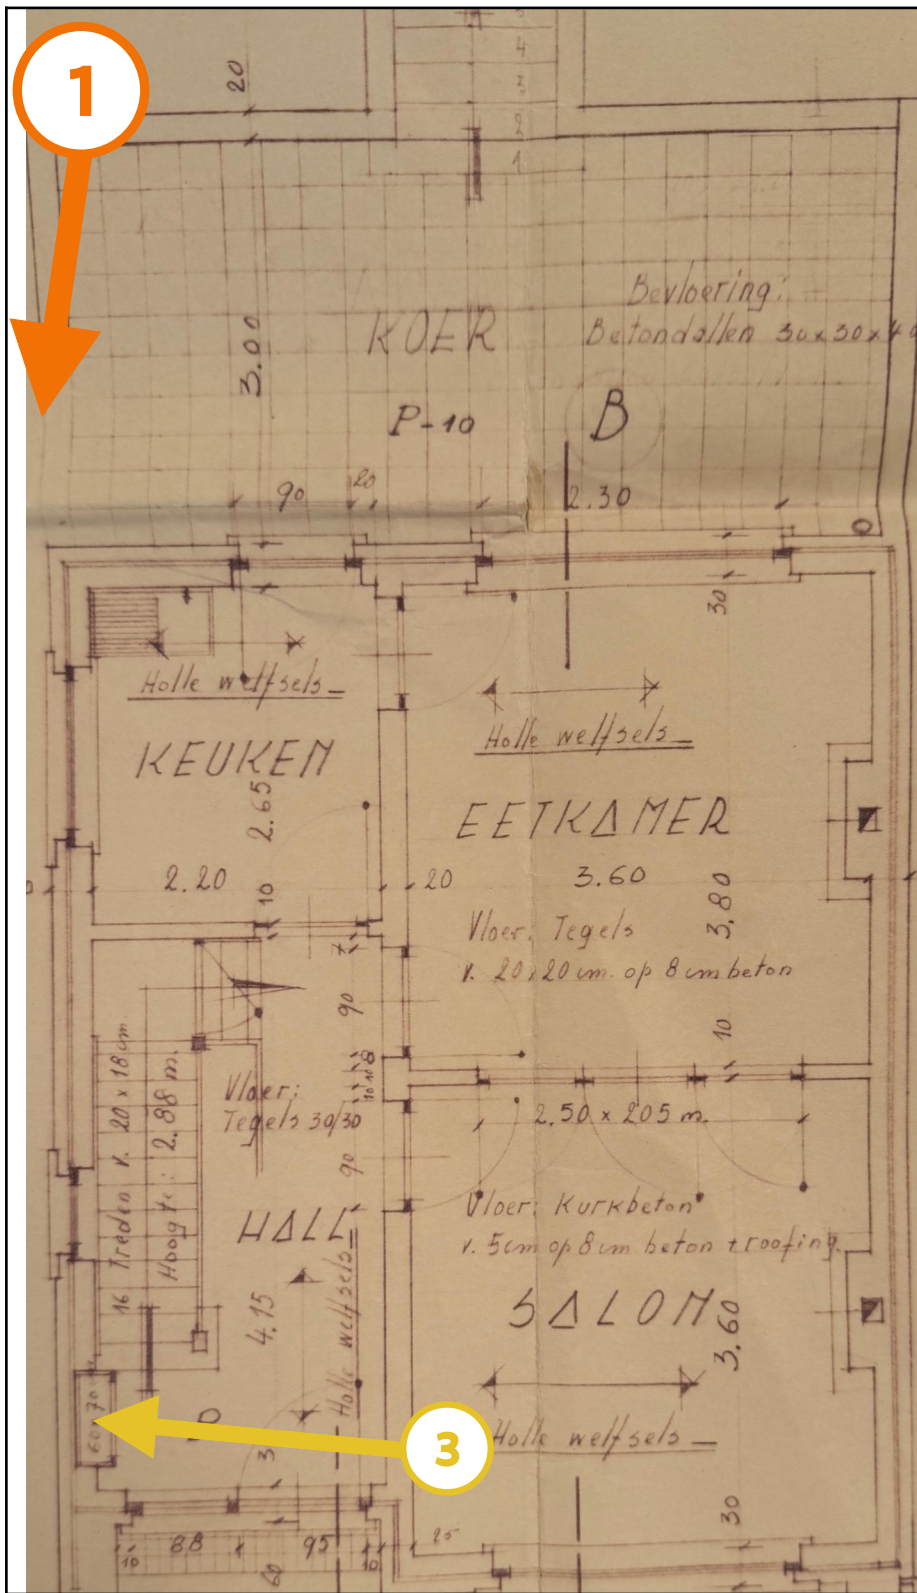
Plan 1.2: gelijkvloers

1. Plaat in zijdeur	Asbestmateriaal	Verwijderen
3. Bakeliet (elektrische omkasting)	Asbestmateriaal	Zorgvuldig beheren

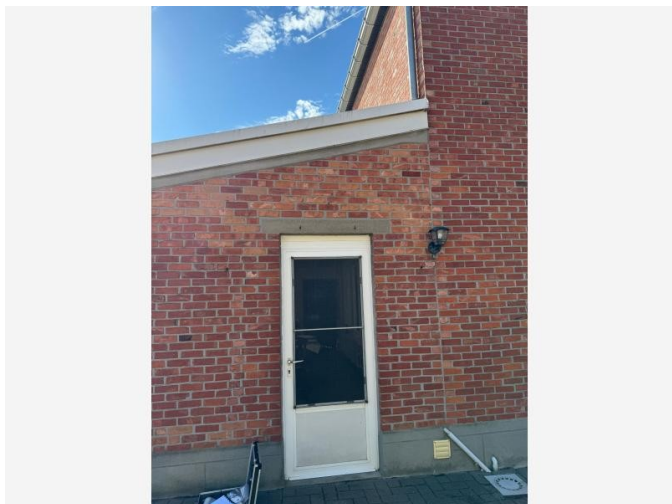
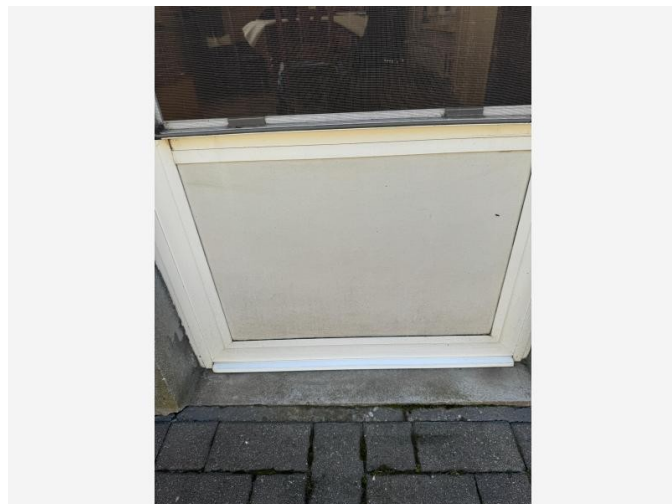
Eindbeoordeling materiaalrisico	Laag materiaalrisico en/of verlaagde kans op vezelvrijgave
---------------------------------	--

Beschrijving	Plaat in zijdeur
Omgeving	Grenst aan binnen- en buitenlucht
Primaire drager	Wandopening verticaal (raam, deur, ...)
Asbestmateriaal	Dak- en gevelbekleding - Plaat
Bindmiddel van asbestmateriaal	Cement
Gebondenheid op basis van bindmiddel	Hecht
Hoeveelheid (oppervlakte - dikte - aantal)	<ul style="list-style-type: none">• 0,30 m² - 0,50 cm - 1 stuk
Totaal volume	0,002 m ³
Eenvoudig bereikbaar	Ja
Bevestigingswijze	<ul style="list-style-type: none">• Geklemd• Geschroefd
Identificatiemethode	Vaststelling zonder monsternamen
Destructieve handeling voor identificatie	Nee

Het asbestmateriaal valt onder de mijlpaal van 2034.

- Zorg voor een veilig beheer. Vermijd het beschadigen van het asbestmateriaal. Controleer de toestand jaarlijks op wijzigingen.

- Eenvoudige handelingen: mag via doe-het-zelf of door werknemer(s) met opleidingsattest eenvoudige handelingen
Mag zelf verwijderd worden mits basisbescherming (mondmasker, handschoenen, aangepaste kledij)
Niet breken bij verwijdering
Correct afvoeren in een asbestzak naar het containerpark/asbeststortplaats.

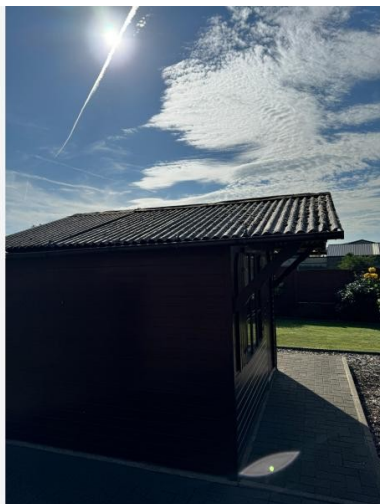
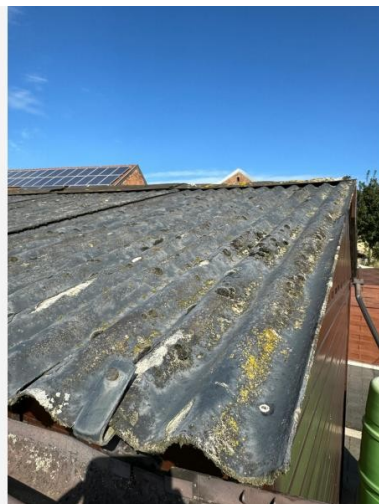
Eindbeoordeling materiaalrisico	Verhoogd materiaalrisico en/of verhoogde kans op vezelvrijgave
Opmerking	duidelijk tekenen van verwerking

Gebondenheid	Categorie 1: hechtgebonden in oorsprong
Asbestsoort (vezeltype)	Crocidoliet aanwezig
Asbestconcentratie	Laag (< 50%)
Afschermingsgraad van het gehele materiaal	Geheel of deels vrij aan de buitenlucht
Toestand van het materiaal	Matig beschadigd, matig verweerd

Beschrijving	Golfplaten tuinhuis
Omgeving	Buiten
Primaire drager	Schuin dak
Asbestmateriaal	Dak- en gevelbekleding - Golfplaat
Bindmiddel van asbestmateriaal	Cement
Gebondenheid op basis van bindmiddel	Hecht
Hoeveelheid (oppervlakte - aantal)	<ul style="list-style-type: none">• 8,00 m² - 1 stuk
Totale oppervlakte	8,00 m ²
Eenvoudig bereikbaar	Ja
Bevestigingswijze	<ul style="list-style-type: none">• Los (al dan niet bedekt)• Geschroefd
Identificatiemethode	Vaststelling zonder monsternamen
Destructieve handeling voor identificatie	Nee

Het asbestmateriaal valt onder de mijlpaal van 2034.

- Zorg voor een veilig beheer. Vermijd het beschadigen van het asbestmateriaal. Controleer de toestand jaarlijks op wijzigingen.
- Verwijder dit asbestmateriaal zo snel mogelijk. Volg de toestand goed op.

- Eenvoudige handelingen: mag via doe-het-zelf of door werknemer(s) met opleidingsattest eenvoudige handelingen
Mag zelfverwijderd worden mits basisbescherming (mondmasker, handschoenen, aangepaste kledij)
Niet breken bij verwijdering
Correct afvoeren in een asbestzak naar het containerpark/asbeststortplaats.

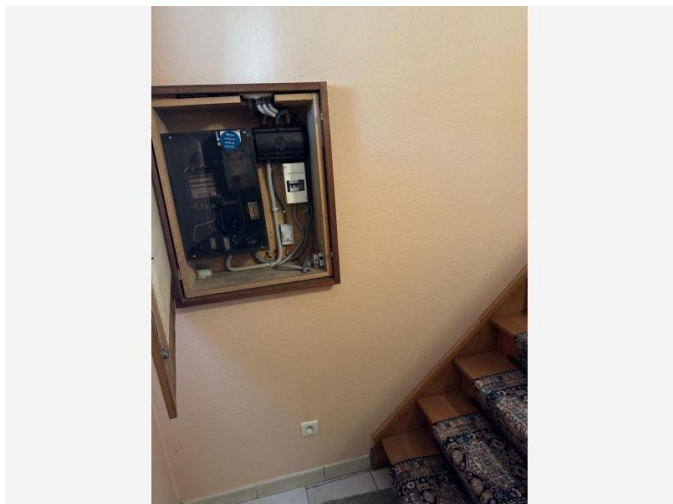
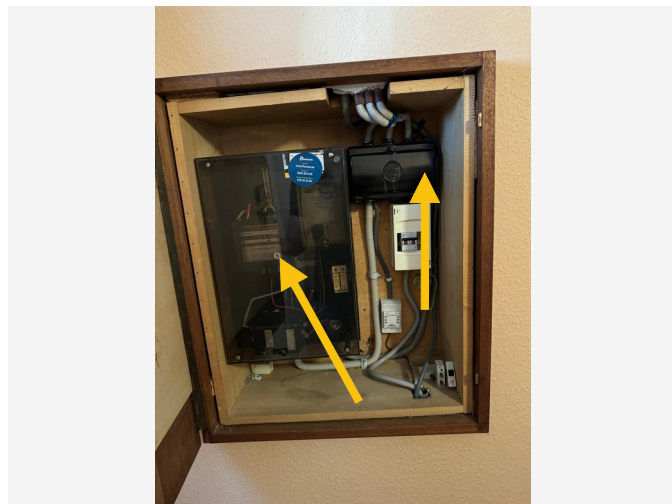
Eindbeoordeling materiaalrisico	Zeer laag materiaalrisico en/of zeer lage kans op vezelvrijgave
---------------------------------	---

Beschrijving	Bakeliet (elektrische omkasting)
Omgeving	Binnen
Primaire drager	Communicatie en elektrische infrastructuur en uitrusting
Asbestmateriaal	Plaat, paneel, tablet - Type Bakeliet
Bindmiddel van asbestmateriaal	Kunststof of -hars
Gebondenheid op basis van bindmiddel	Hecht
Hoeveelheid (oppervlakte - dikte - aantal)	• 0,30 m ² - 0,50 cm - 1 stuk
Totaal volume	0,002 m ³
Eenvoudig bereikbaar	Ja
Bevestigingswijze	• Geschroefd
Identificatiemethode	Vaststelling zonder monsternamen
Destructieve handeling voor identificatie	Nee

Het asbestmateriaal valt onder de mijlpaal van 2040.

- Zorg voor een veilig beheer. Vermijd het beschadigen van het asbestmateriaal. Controleer de toestand jaarlijks op wijzigingen.

- Eenvoudige handelingen: mag via doe-het-zelf of door werknemer(s) met opleidingsattest eenvoudige handelingen
Mag zelf verwijderd worden mits basisbescherming (mondmasker, handschoenen, aangepaste kledij)
Niet breken bij verwijdering
Correct afvoeren in een asbestzak naar het containerpark/asbeststortplaats.

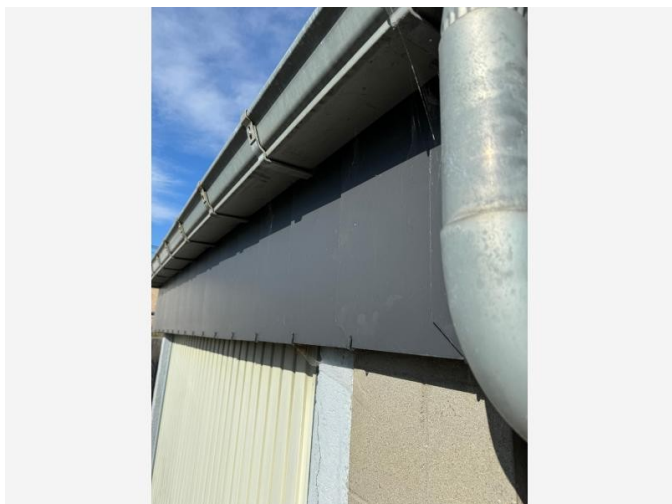
recentere leien (na 2010) aangebracht aan de zijkant van de woning.
eigenaar bevestigd renovatie van de dakrand.
Geen verdachte binnenkant en staan ook niet op het originele bouwplannen.

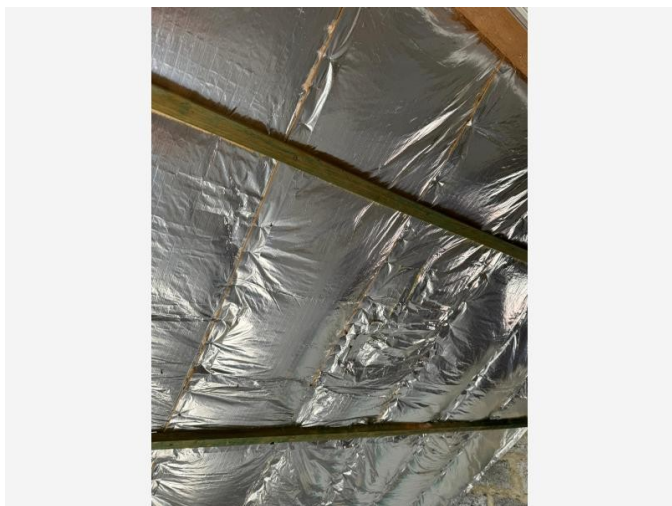
Dakpannen + Geen verdachte asbestmaterialen bij de visuele controle vanaf de zolder

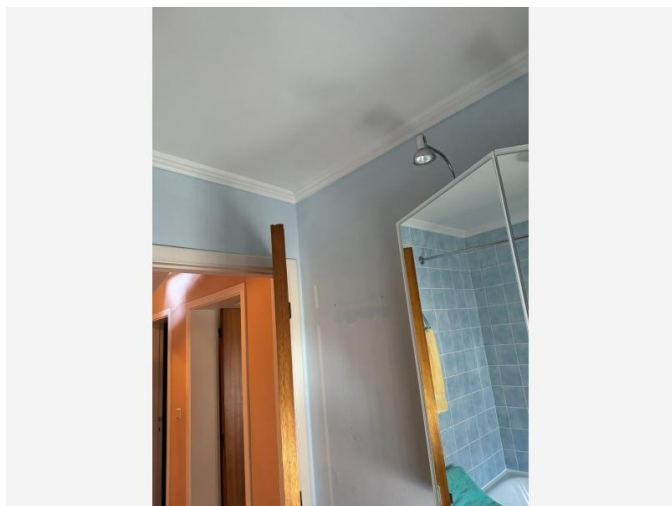
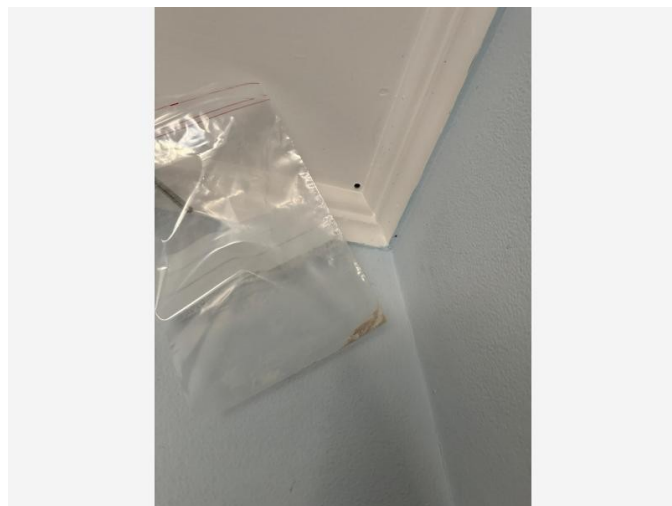
Fiche 6: Pleisterwerk plafonds

Geen asbest

#	Type	Referentie	Resultaat
6.1	Mengmonster	2	Geen asbest

Beschrijving	Pleisterwerk plafonds
Omgeving	Binnen
Primaire drager	Plafond
Bindmiddel van materiaal	Gips - kalk
Gebondenheid op basis van bindmiddel	Niet-hechtgebonden
Hoeveelheid (oppervlakte - dikte - aantal)	• 130,00 m ² - 1,00 cm - 1 stuk
Totaal volume	1,30 m ³
Identificatiemethode	Vaststelling met monsternamen
Destructieve handeling voor identificatie	Nee
Opmerking	mengstaal: badkamer, trappenhal, slaapkamer (geen pleisterwerk aanwezig aan de plafonds in de technische ruimte en keuken)

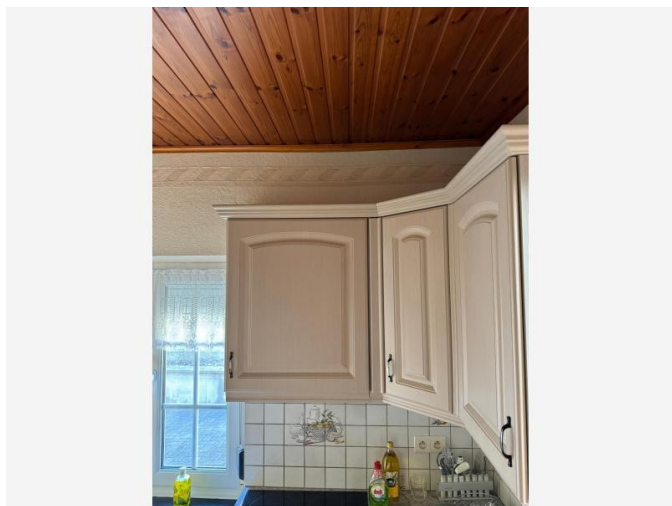
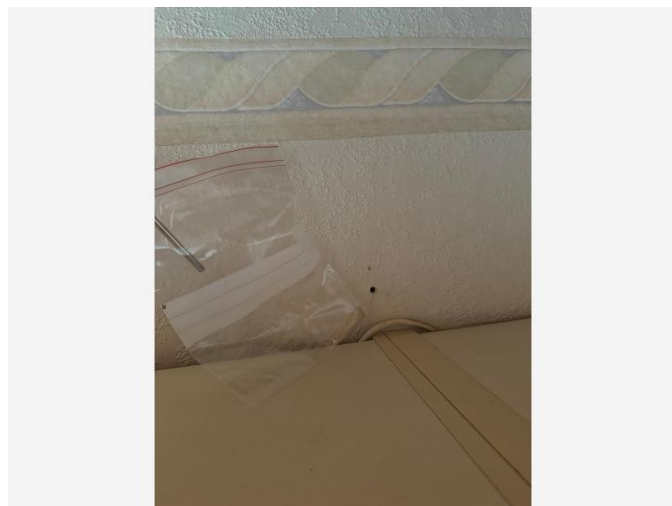
Geen asbest

#	Type	Referentie	Resultaat
7.1	Mengmonster	1	Geen asbest

Beschrijving	pleisterwerk muren
Omgeving	Binnen
Primaire drager	Binnenwand
Bindmiddel van materiaal	Gips - kalk
Gebondenheid op basis van bindmiddel	Niet-hechtgebonden
Hoeveelheid (oppervlakte - dikte - aantal)	• 400,00 m ² - 2,00 cm - 1 stuk
Totaal volume	8,00 m ³
Identificatiemethode	Vaststelling met monsternamen
Destructieve handeling voor identificatie	Nee
Opmerking	Mengstaal van technische ruimte, trappenhal, keuken, slaapkamer
