Asbestinventarisatetest

Maastrichtersteenweg 227, 3770 Riemst

Attestnummer : 20250607-000014.000

Uitgegeven op : 07.06.2025

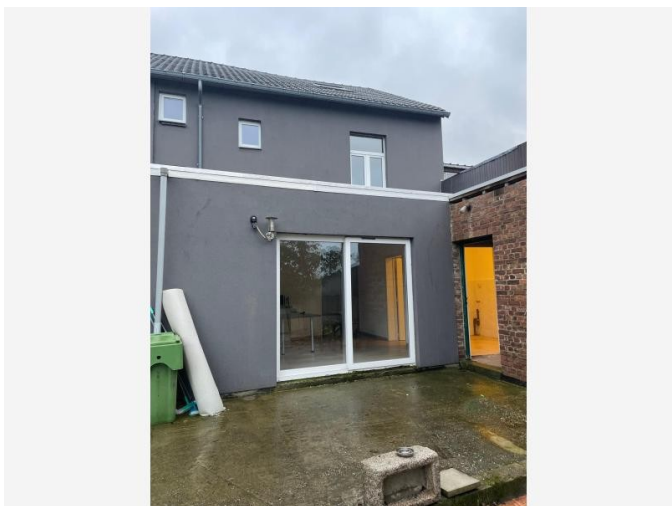
Fiche 1: Roofing

Geen asbest

Overzichtsfoto

Detailfoto

Beschrijving	Roofing
Omgeving	Buiten
Primaire drager	Plat dak
Bindmiddel van materiaal	Bitumen (roofing, teer, asfalt)
Gebondenheid op basis van bindmiddel	Hecht
Hoeveelheid (oppervlakte - aantal)	• 15,00 m ² - 1 stuk
Totale oppervlakte	15,00 m ²
Identificatiemethode	Vaststelling zonder monsternamen
Destructieve handeling voor identificatie	Nee
Opmerking	Vernieuwde roofing, geen staalname op risico van lekkage.
