Asbestinventarisatetest

Visésteenweg 51, 3770 Riemst

Attestnummer : 20230221-000357.000

Zone 1: Hoofdgebouw

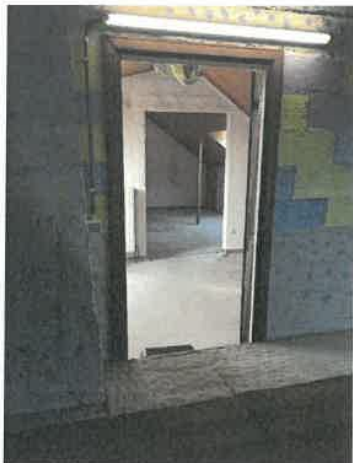
Fiche 1: plafonds

Volledige woning heeft plafonds van hout/plaatmateriaal.

Identificatiemethode	Vaststelling & expertise (niet-asbestverdacht)
----------------------	--

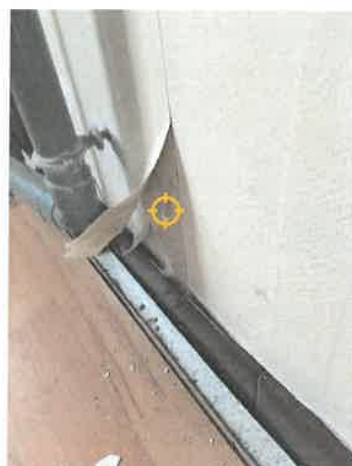
Fiche 2: pleister wand

Geen asbest

#	Type	Referentie	Resultaat
2.1	Mengmonster	20220773- 124_001	Geen asbest

Beschrijving	pleister wand
Omgeving	Binnen
Primaire drager	Binnenwand
Bindmiddel van materiaal	Gips - kalk

Gebondenheid op basis van bindmiddel	Niet-hechtgebonden
Hoeveelheid (oppervlakte - dikte - aantal)	• 55,00 m ² - 1,00 cm - 1 stuk
Totaal volume	0,55 m ³
Identificatiemethode	Vaststelling met monstername
Destructieve handeling voor identificatie	Nee
Opmerking	mengstaal keuken (boven koelkast), wasplaats, badkamer (boven raam)
