Asbestinventarisatetest

Rechtstraat 10/1, 3770 Riemst

Attestnummer : 20250524-000025.000

Uitgegeven op : 24.05.2025

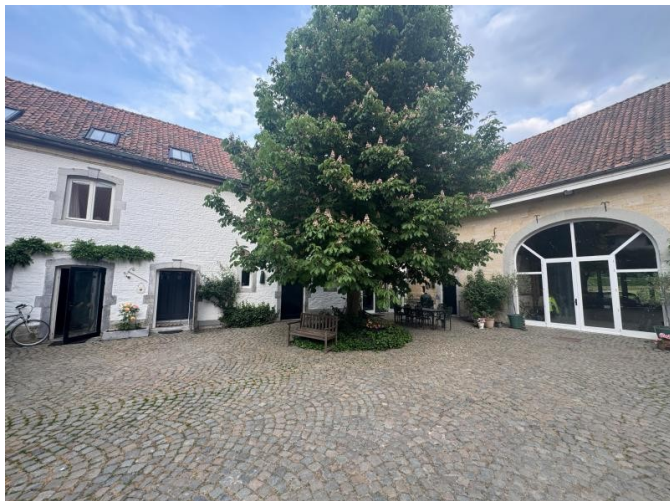
Vrije foto

Tijdens onze rondgang hebben we kunnen vaststellen dat de volledige woning grondig gerenoveerd is. We hebben voldoende bewijsmateriaal ontvangen waaruit blijkt dat er geen asbest is gebruikt of aanwezig is, zowel tijdens als na de renovatie.
