Asbestinventarisatetest

Kerkstraat 9, 3770 Riemst

Attestnummer : 20240229-000093.000

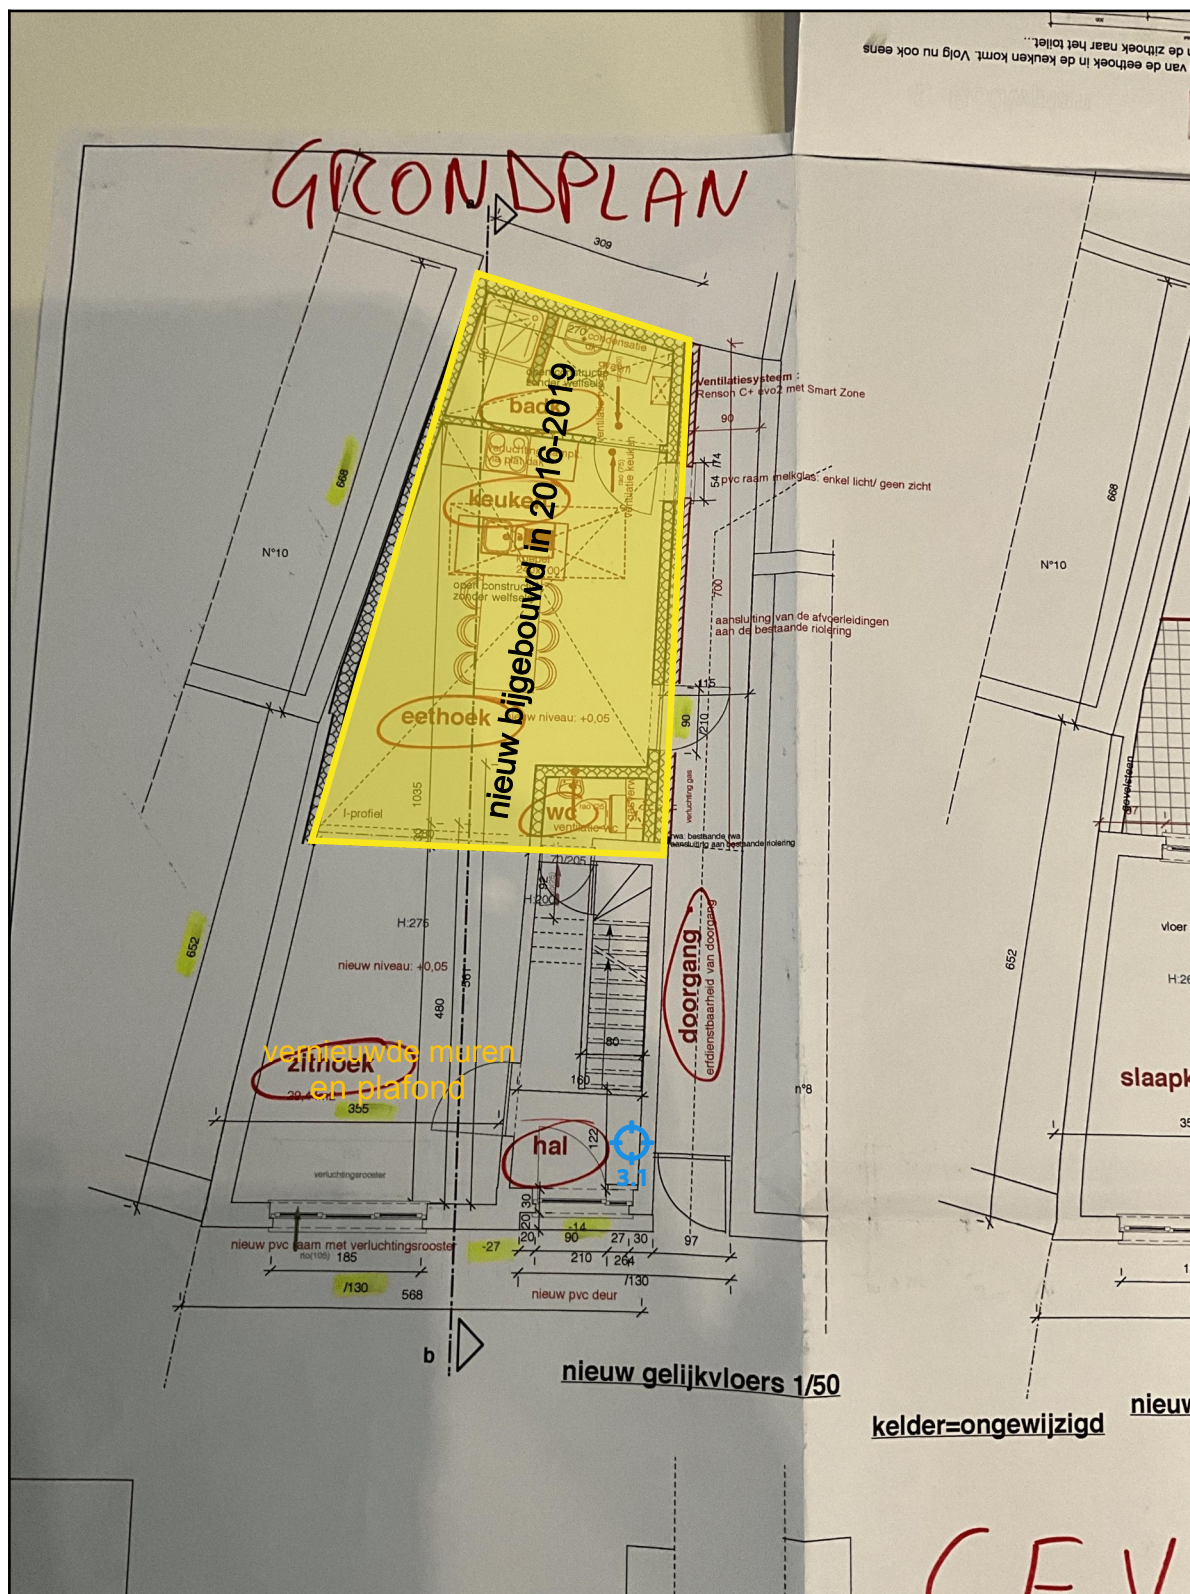
Plan 1.1: gelijkvloers

| 1. Pleisterwerk woning | Advies | - |
| 3. pleisterwerk inkom/trappenhal | Geen asbest | - |
| 3.1 Code: MN2 | Mengmonster | - |

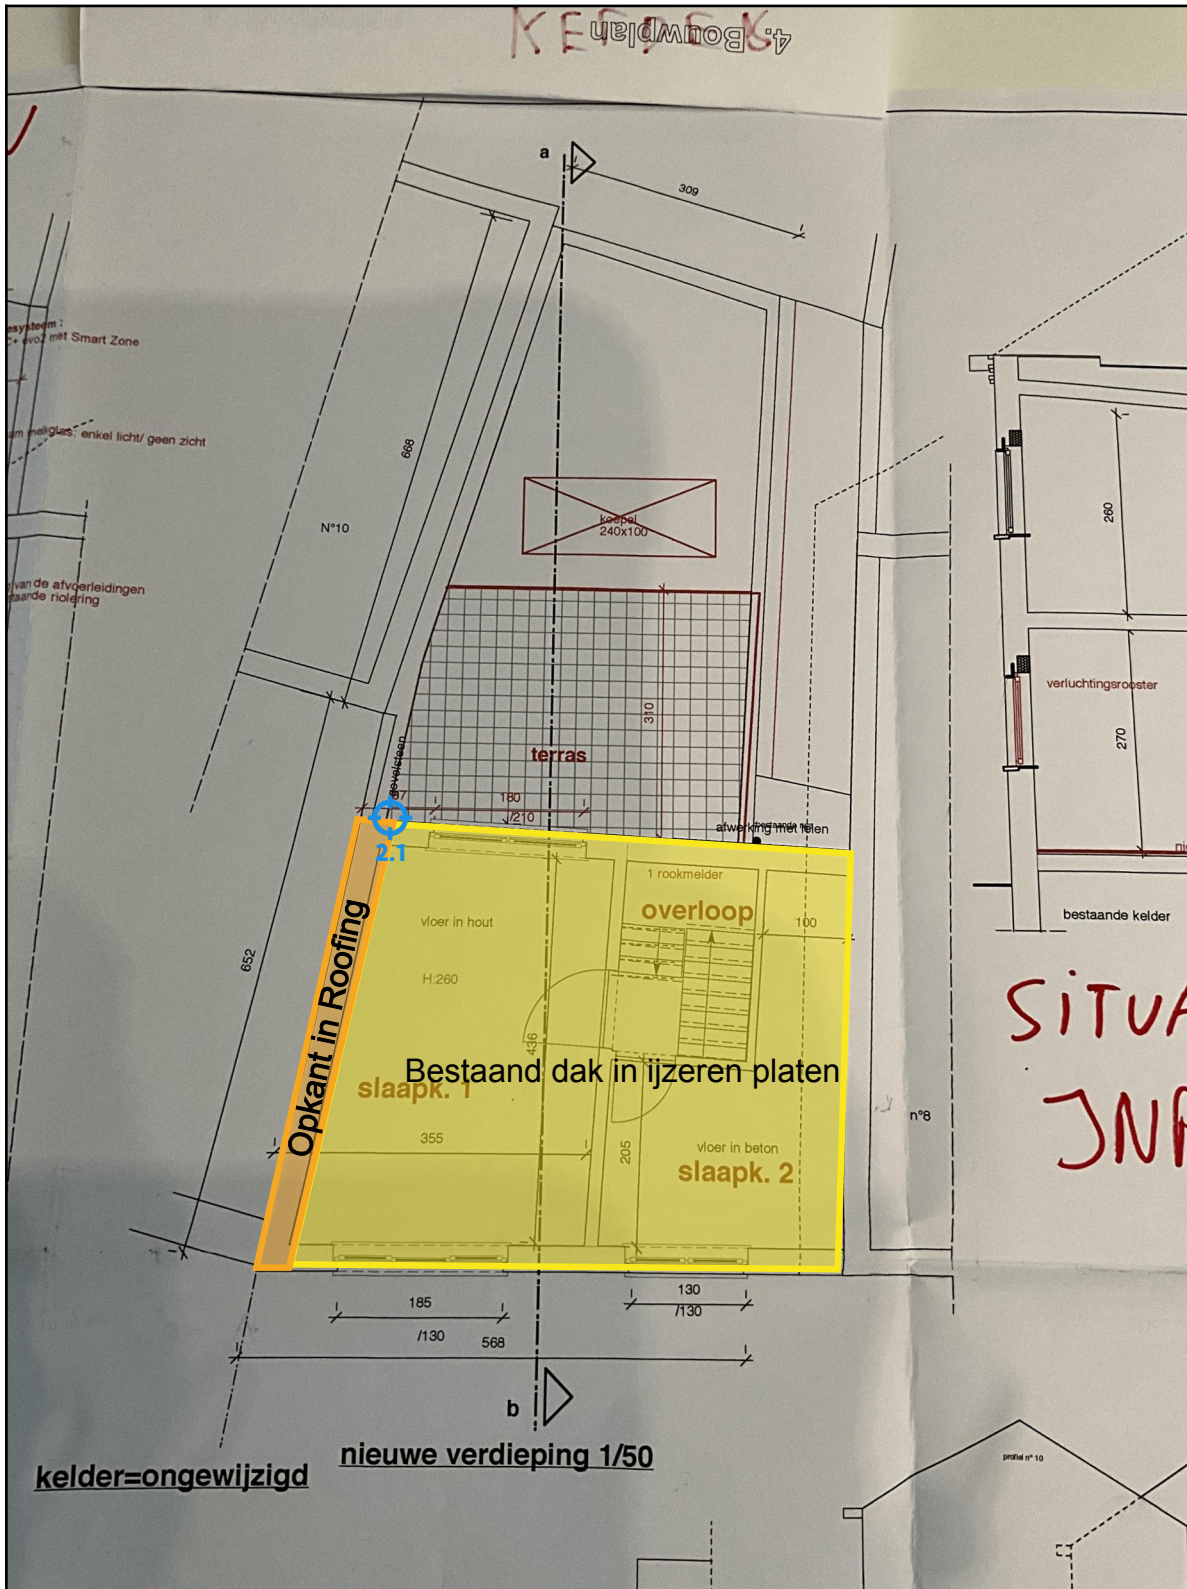
Plan 1.3: dak

| 2. Roofing zijkant/opkant dak | Geen asbest | - |
| 2.1 Code: MN1 | Puntmonster | - |

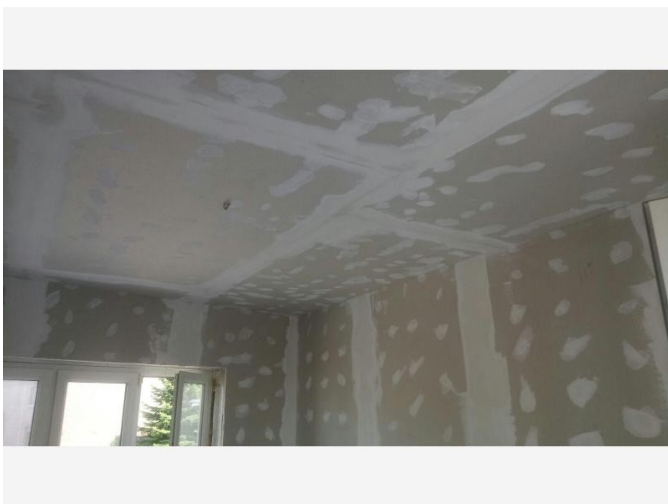
Vrije foto

De woning onderging in de periode 2016-2019 een grondige totaalrenovatie.

Het enige oorspronkelijke pleisterwerk dat is gebleven (voor zover zichtbaar) bevindt zich in de inkom/trappenhal. Hier werd dan ook een staal van genomen en onderzocht door het labo. Deze is niet asbesthoudend. De eerste 4,8m diepte van de woning was het bestaande gedeelte, waarvan foto's werden bijgevoegd van tijdens de werken/renovatie. Alles dieper gelegen dan 4,8m is volledig nieuwbouw van 2016-2019.

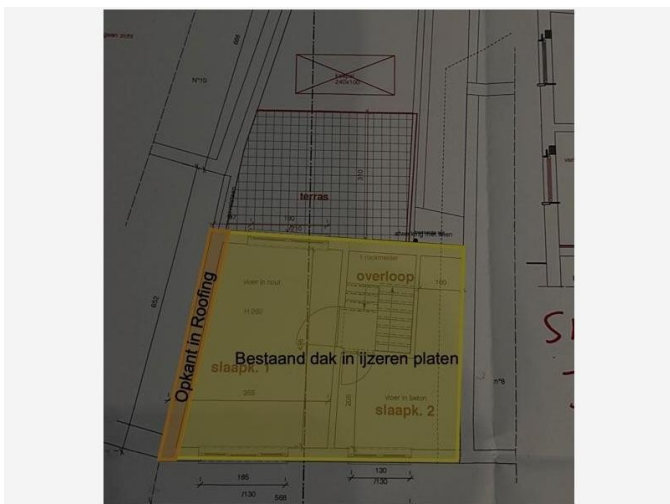
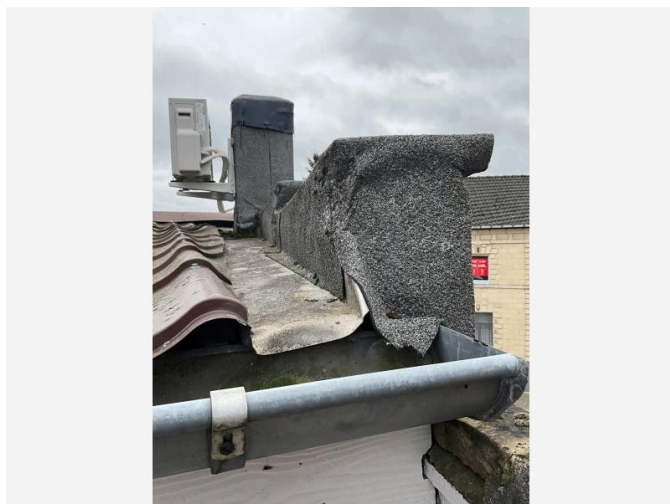
Fiche 2: Roofing zijkant/opkant dak

Overzichtsfoto

Detailfoto

Geen asbest

| Beschrijving | Roofing zijkant/opkant dak |
| Primaire drager | Plat dak |
| Bindmiddel van materiaal | Bitumen (roofing, teer, asfalt) |

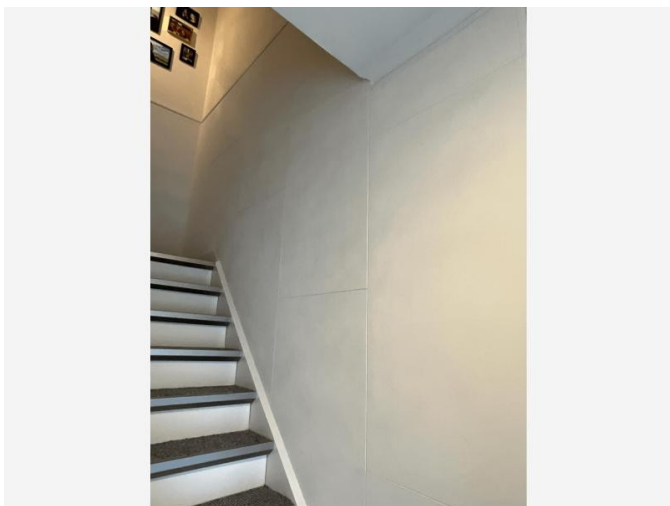
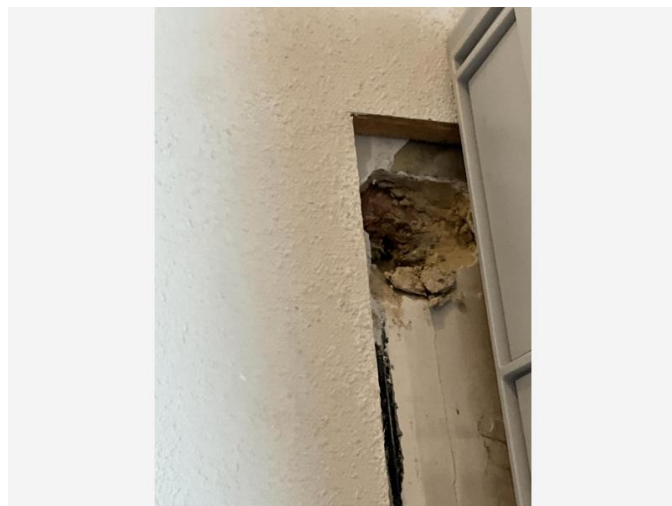
Overzichtsfoto

Detailfoto

Geen asbest

| Beschrijving | pleisterwerk inkom/trappenhal |
| Primaire drager | Binnenwand |
| Bindmiddel van materiaal | Gips - kalk |
