**Verslag huishoudelijke elektrische installatie op laagspanning en zeer lage spanning****Algemeen:**

Referentie: 006-20260424-02	Datum controle: 24/04/2026
Keurder: 006

Eigenaar: Maurice Vanstippelen	EAN-code: Onbekend
Adres installatie: Maastrichterstraat 24, 3770 - Herderen	Nummer teller(s): 35094474
Distributienetbeheerder installatie: Fluvius	
Datum uitvoering installatie: <input checked="" type="checkbox"/> Vóór 01/10/1981 <input type="checkbox"/> Tussen 01/10/1981 en 01/06/2020 <input type="checkbox"/> Vanaf 01/06/2020	
Type: <input checked="" type="checkbox"/> Wooneenheid <input type="checkbox"/> Niet-huishoudelijk <input type="checkbox"/> PV <input type="checkbox"/> Batterij <input type="checkbox"/> Laadpaal

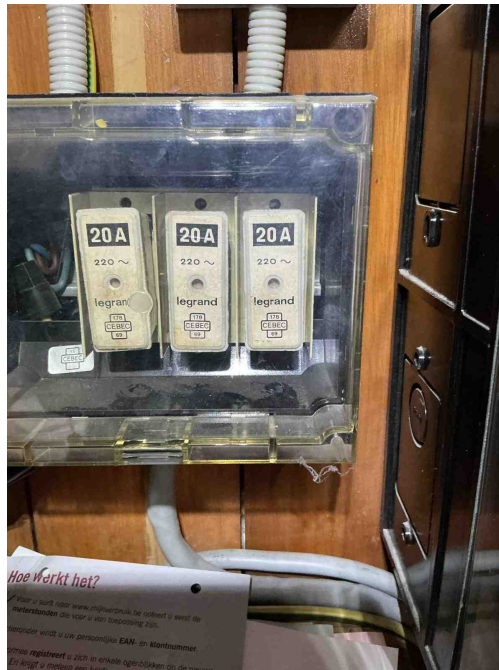
D08 - De nodige markeringen op de beveiligingstoestellen ontbreken of zijn onleesbaar (Boek 1: 5.3.5.5).
Opmerking: Kortsluitvermogen en uitschakelcurve ontbreken

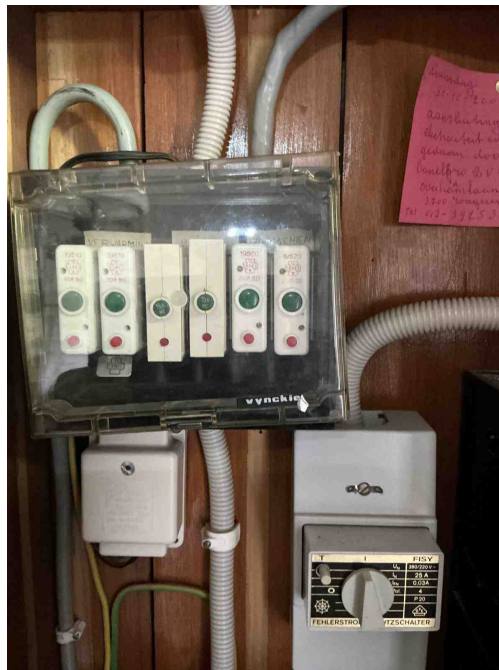
D08 - De nodige markeringen op de beveiligingstoestellen ontbreken of zijn onleesbaar (Boek 1: 5.3.5.5).
Opmerking: Kortsluitvermogen en uitschakelcurve ontbreken

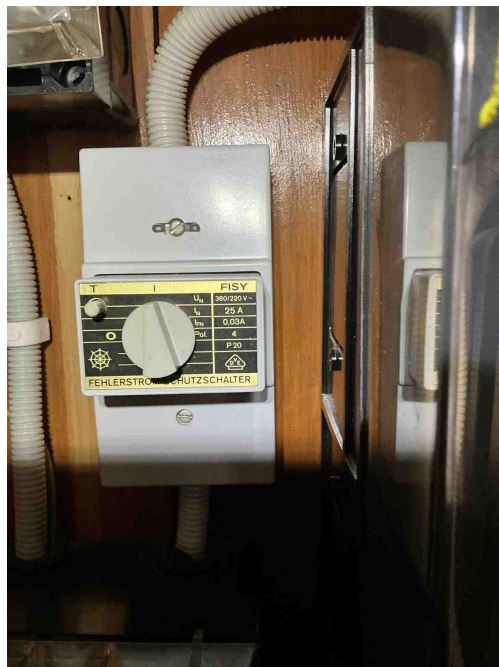
D24 - De differentieelstroombeschermingsinrichtingen die worden geplaatst in huishoudelijke installaties dienen tenminste van het type A te zijn (Boek 1: 5.3.5.3).

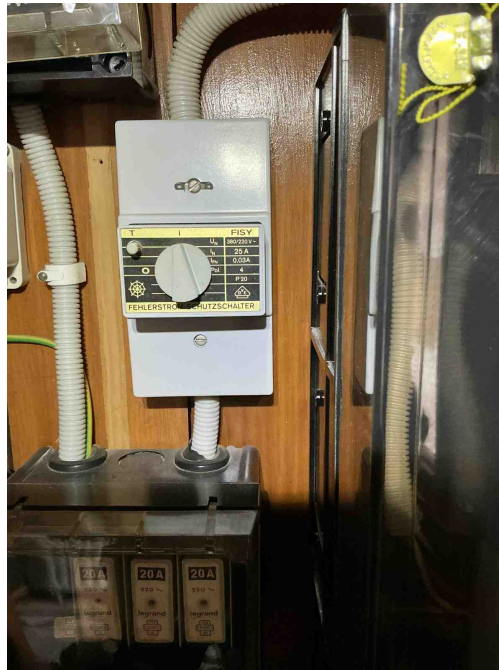
B29 - Het elektrisch verdeelbord in een huishoudelijke ruimte is niet voorzien van een deur (Boek1: 5.3.5.1).
Opmerking: Bord1

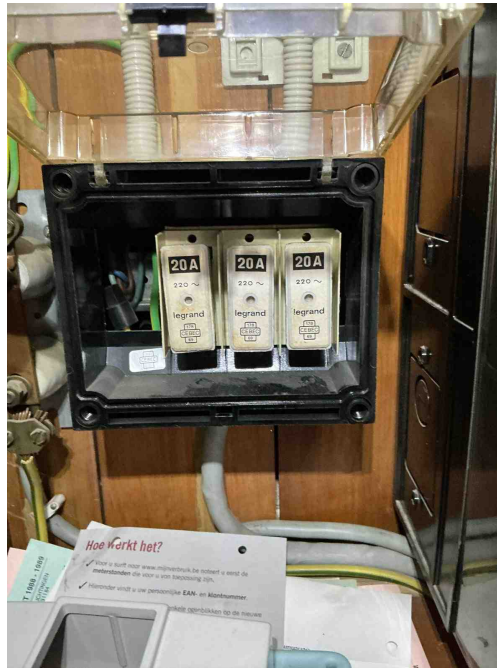
B06 - Het elektrisch verdeelbord heeft niet de minimale beschermingsgraad IPXX-B in een gewone ruimte (Boek 1: 4.2.2.3).
Opmerking: Bord2

B04 - De aanduiding van de kringen, klemmen en/of schakelapparatuur ontbreekt, is onjuist of is onvolledig (Boek 1: 3.1.3.1/5.1.6.1).
Opmerking: Bord2

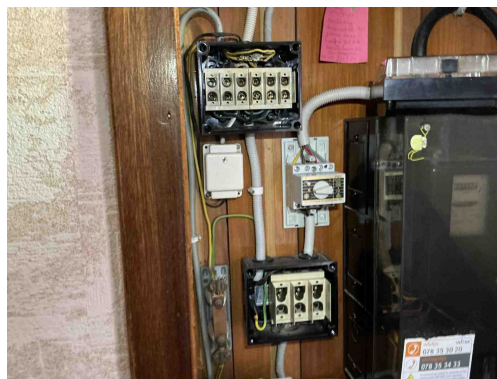
B30 - De houder van de beveiliging in een huishoudelijke ruimte is niet voorzien van aangepaste kalibreerelementen (Boek1: 5.3.5.5).
Opmerking: Bord2 en bord3

D04 - De hoofddifferentieelstroominrichting is niet verzegelbaar (Boek 1: 4.2.4.3).

C27 - Het gebruik van geleiders van het type VTLmB (côte-à-côte) is niet toegestaan (Boek 1: 1.4.2.1).
Opmerking: Beltransfo

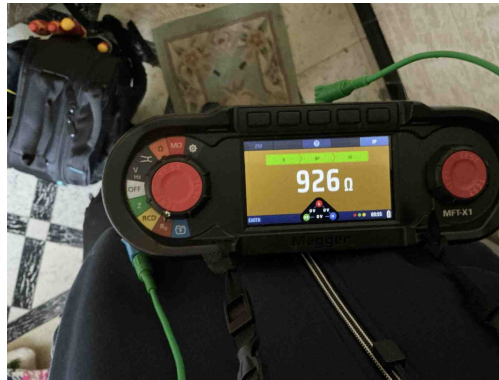
Spreidingsweerstand van de aardverbinding:	926 Ω	Meetmethode:	RE
Algemene isolatieweerstand:	136 MΩ	Meetspanning:	500V
Test differentieelstroominrichting(en):	<input checked="" type="checkbox"/> OK <input type="checkbox"/> NOK <input type="checkbox"/> Niet uitgevoerd	Foutlus:	<input checked="" type="checkbox"/> OK <input type="checkbox"/> NOK <input type="checkbox"/> Niet uitgevoerd
Continuïteit van de beschermingsgeleiders:	<input checked="" type="checkbox"/> OK <input type="checkbox"/> NOK	Continuïteit van de equipotentiale verbindingen:	<input checked="" type="checkbox"/> OK <input type="checkbox"/> NOK
Bescherming tegen onrechtstreekse aanraking:	<input type="checkbox"/> OK <input checked="" type="checkbox"/> NOK	Bescherming tegen rechtstreekse aanraking:	<input type="checkbox"/> OK <input checked="" type="checkbox"/> NOK
Staat van het vast materiaal:	<input type="checkbox"/> OK <input checked="" type="checkbox"/> NOK	Staat van het verplaatsbare materiaal:	<input checked="" type="checkbox"/> OK <input type="checkbox"/> NOK

A05 - De waarde van de spreidingsweerstand van de aardverbinding is te hoog (Boek 1: 5.4.2).

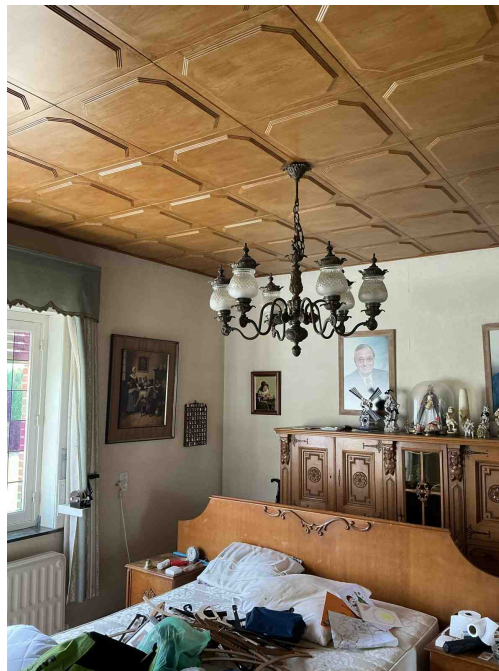
Toestellen klasse 00 en 0I zijn verboden.
Opmerking: Inkom, woonkamer

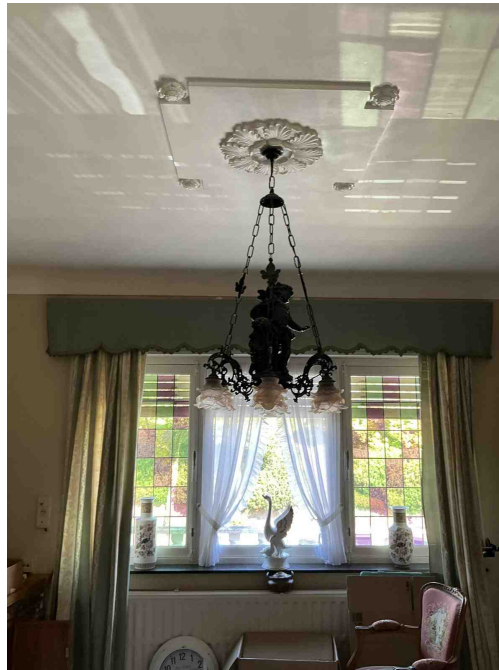
Toestellen klasse 00 en 01 zijn verboden.
Opmerking: Inkom, woonkamer

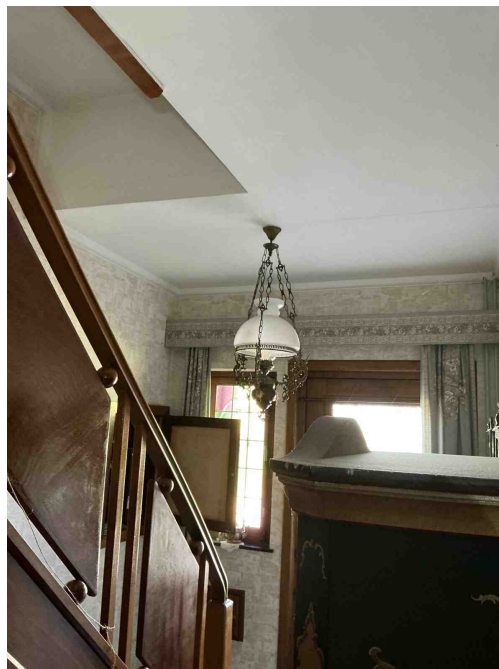
Toestellen klasse 00 en 01 zijn verboden.
Opmerking: Inkom, woonkamer

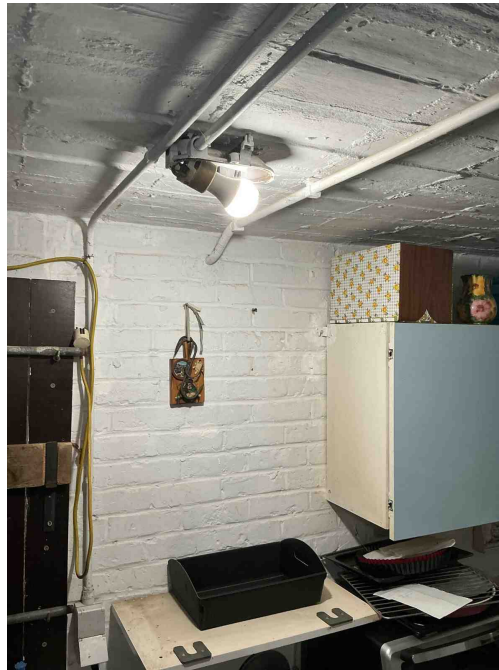
T23 - Het elektrisch materiaal is beschadigd. (Boek 1: 1.4.1.3).
Opmerking: Berging

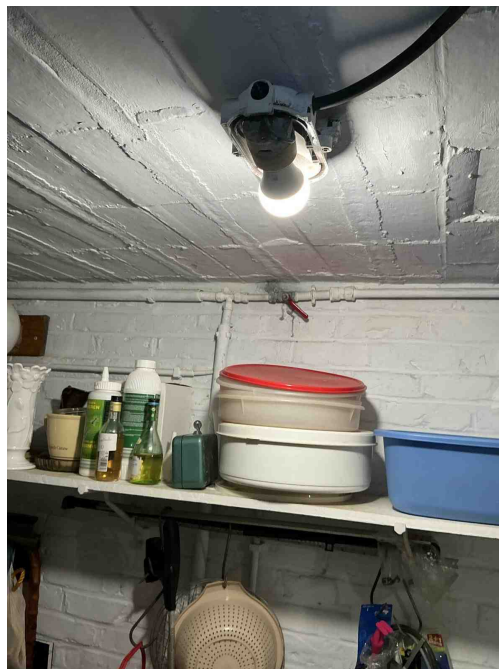
T23 - Het elektrisch materiaal is beschadigd. (Boek 1: 1.4.1.3).
Opmerking: Berging

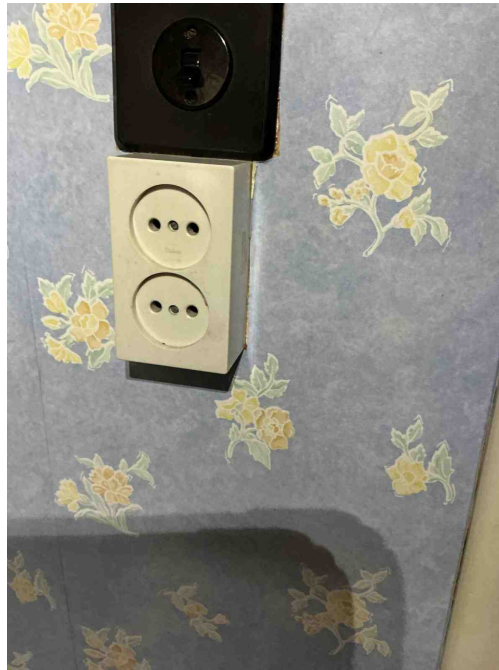
T11 - De contactdozen waarvan de toegekende stroomsterkte maximaal 16A en de toegekende spanning maximaal 250V bedraagt en niet bedoeld zijn voor de voeding van een of meerdere verbruikstoestellen voor een specifiek doel en niet geplaatst zijn in of op schakel- en verdeelborden, beschikken niet of IPXX-D (incl. gemeenschappelijke delen residentieel geheel) (Boek 1: 4.2.2.3/5.3.5.2).

Opmerking: Keuken, slaapkamer 1

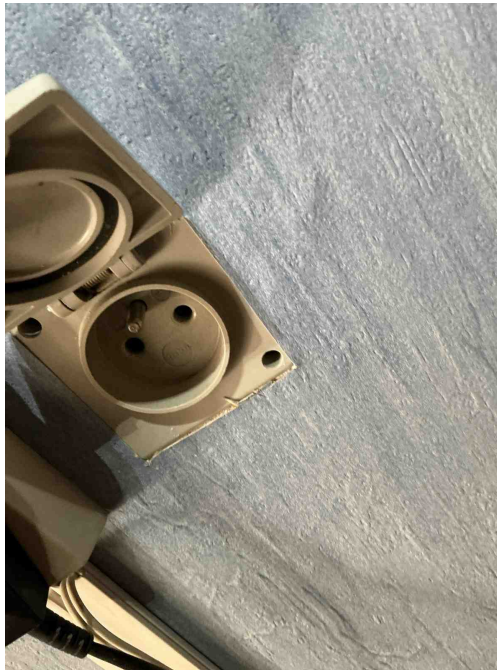
T11 - De contactdozen waarvan de toegekende stroomsterkte maximaal 16A en de toegekende spanning maximaal 250V bedraagt en niet bedoeld zijn voor de voeding van een of meerdere verbruikstoestellen voor een specifiek doel en niet geplaatst zijn in of op schakel- en verdeelborden, beschikken niet of IPXX-D (incl. gemeenschappelijke delen residentieel geheel) (Boek 1: 4.2.2.3/5.3.5.2).

Opmerking: Keuken, slaapkamer 1

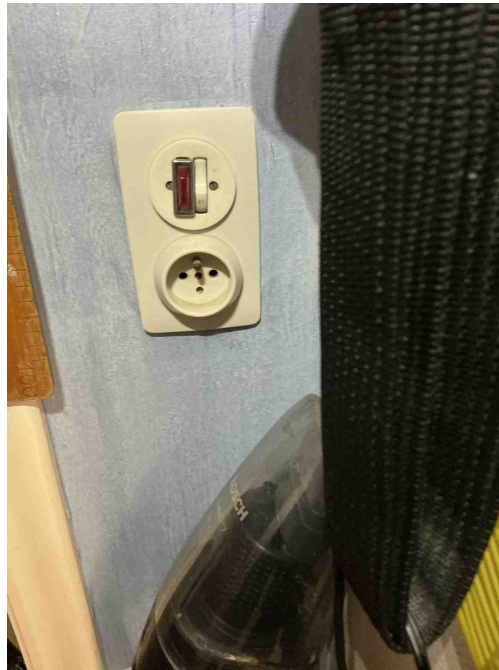
T11 - De contactdozen waarvan de toegekende stroomsterkte maximaal 16A en de toegekende spanning maximaal 250V bedraagt en niet bedoeld zijn voor de voeding van een of meerdere verbruikstoestellen voor een specifiek doel en niet geplaatst zijn in of op schakel- en verdeelborden, beschikken niet of IPXX-D (incl. gemeenschappelijke delen residentieel geheel) (Boek 1: 4.2.2.3/5.3.5.2).

Opmerking: Keuken, slaapkamer 1

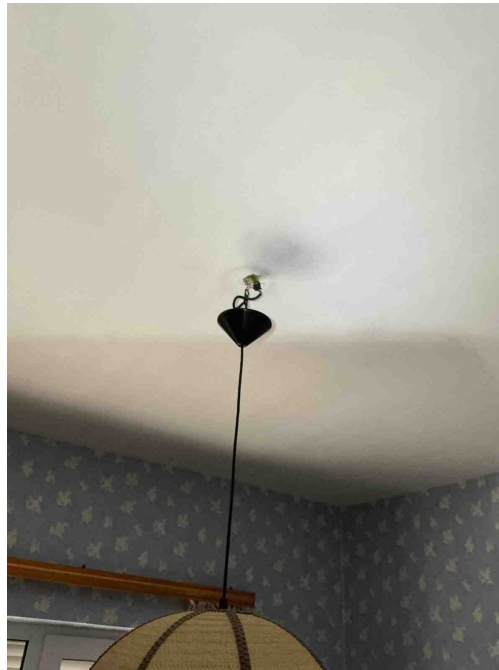
T21 - Het elektrisch materiaal is niet geplaatst volgens de voorschriften van de fabrikant/ regels van goed vakmanschap . (Boek 1: 1.4.1.3)

Opmerking: Lamp slaapkamer 1
