Asbestinventarisatetest

Bejats 11, 3770 Riemst

Attestnummer : 20221230-000216.000

Uitgegeven op : 30.12.2022

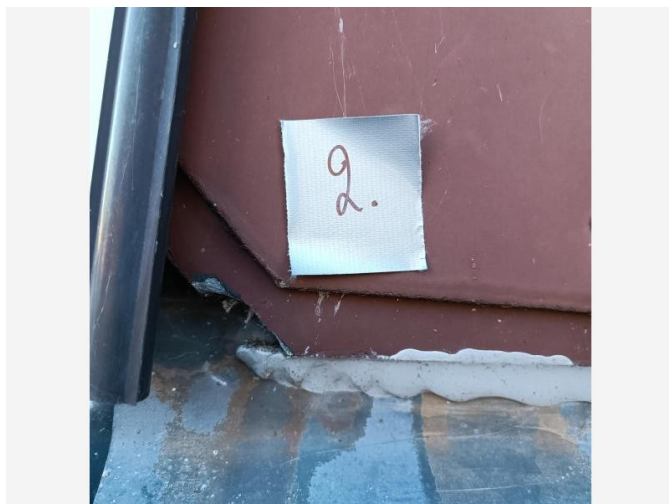
Overzichtsfoto

Detailfoto

Het asbestmateriaal valt onder de mijlpaal van 2034.

Verwijderen

Eindbeoordeling materiaalrisico	Zeer laag materiaalrisico en/of zeer lage kans op vezelvrijgave
---------------------------------	-----------------------------------------------------------------

Gebondenheid	Categorie 1: hechtgebonden in oorsprong
Asbestsoort (vezeltype)	Alleen chrysotiel
Asbestconcentratie	Laag (< 50%)
Afschermingsgraad van het gehele materiaal	Geheel of deels vrij van de buitenlucht
Toestand van het materiaal	Onbeschadigd, niet verweerd

#	Type	Referentie	Resultaat
1.1	Puntmonster	2	Chrysotiel

Beschrijving	leien zijgevel
Omgeving	Buiten
Primaire drager	Wand buitenschil
Asbestmateriaal	Dak- en gevelbekleding - Lei, shingle
Bindmiddel van asbestmateriaal	Cement
Gebondenheid op basis van bindmiddel	Hecht

Hoeveelheid (oppervlakte - aantal)	• 65,00 m ² - 1 stuk
Totale oppervlakte	65,00 m ²
Eenvoudig bereikbaar	Ja
Bevestigingswijze	• Geklemd
Identificatiemethode	Vaststelling met monstername
Destructieve handeling voor identificatie	Nee

- Zorg voor een veilig beheer. Vermijd het beschadigen van het asbestmateriaal. Controleer de toestand jaarlijks op wijzigingen.
- Hemelwater dat afspoelt van asbestcement daken of gevels kan asbestdeeltjes bevatten. Gebruik het enkel voor gesloten circuits (bv. spoelen toiletten). Reinig na het vervangen van het dak of de gevel de dakgoten en regenwaterput of -ton om asbesthoudend sediment of slib te verwijderen

- Eenvoudige handelingen: mag via doe-het-zelf of door werknemer(s) met opleidingsattest eenvoudige handelingen
Indien mogelijk de ondervloer afdekken met folie . De platen kunnen voorzichtig verwijderd worden, de platen (leien) extra bevochtigen om stof te voorkomen + dragen van de nodige beschermingsmiddelen (mondmasker ffp3, handschoenen,tyvec) Bij de gemeente/containerpark afsluitzakken halen om dubbel in te pakken en af te voeren naar het containerpark of voorzichtig in container met asbestbag plaatsen.

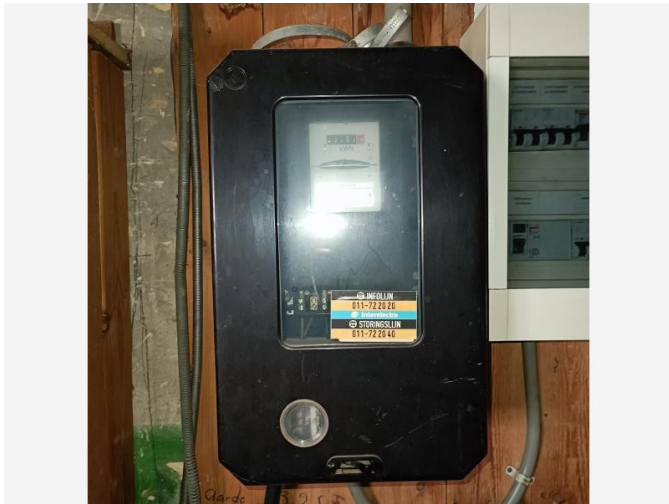
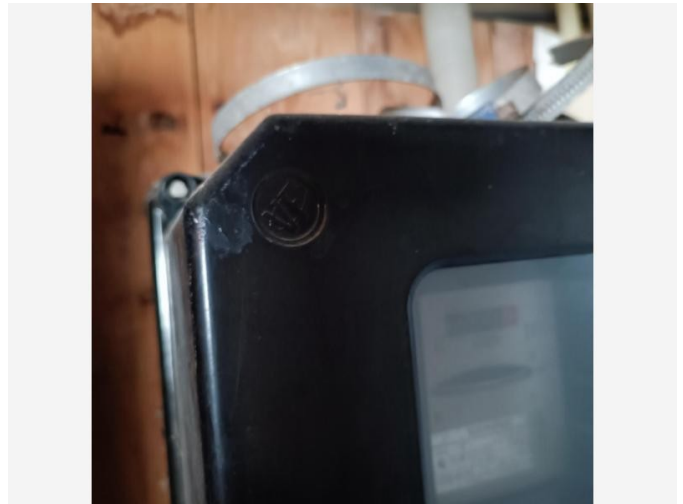
Overzichtsfoto

Detailfoto

Het asbestmateriaal valt onder de mijlpaal van 2040.

Zorgvuldig beheren

Eindbeoordeling materiaalrisico	Zeer laag materiaalrisico en/of zeer lage kans op vezelvrijgave
---------------------------------	-----------------------------------------------------------------

Gebondenheid	Categorie 1: hechtgebonden in oorsprong
Asbestsoort (vezeltype)	Alleen chrysotiel
Asbestconcentratie	Laag (< 50%)
Afschermingsgraad van het gehele materiaal	Stootvaste afscherming of omkasting
Toestand van het materiaal	Onbeschadigd, niet verweerd

Beschrijving	bakkeliet stroomkast
Omgeving	Binnen
Primaire drager	Communicatie en elektrische infrastructuur en uitrusting
Asbestmateriaal	Bak, reservoir, kuip, bloembak
Bindmiddel van asbestmateriaal	bakkeliet
Gebondenheid op basis van bindmiddel	Hecht
Hoeveelheid (gewicht - aantal)	<ul style="list-style-type: none">• 5,00 kg - 1 stuk
Totaal gewicht	5,00 kg
Eenvoudig bereikbaar	Ja
Bevestigingswijze	<ul style="list-style-type: none">• Onbekend
Identificatiemethode	Vaststelling zonder monstername

- Zorg voor een veilig beheer. Vermijd het beschadigen van het asbestmateriaal. Controleer de toestand jaarlijks op wijzigingen.

- Eenvoudige handelingen: mag via doe-het-zelf of door werknemer(s) met opleidingsattest eenvoudige handelingen
Bij verwijderen, dragen van de nodige beschermingsmiddelen (mondmasker ffp3, handschoenen, tyvec) Bij de gemeente/containerpark afsluitzakken halen om dubbel in te pakken en af te voeren naar het containerpark.

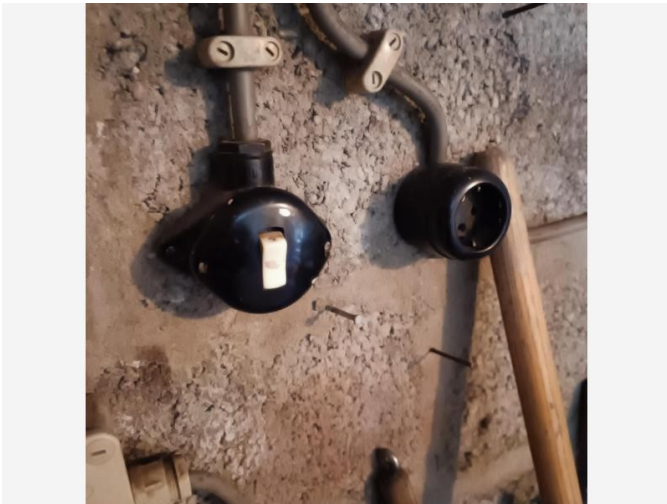
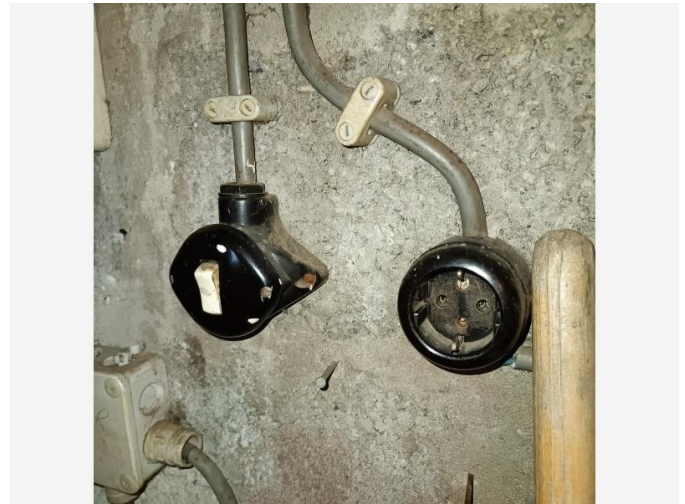
Overzichtsfoto

Detailfoto

Het asbestmateriaal valt onder de mijlpaal van 2040.

Zorgvuldig beheren

Eindbeoordeling materiaalrisico	Zeer laag materiaalrisico en/of zeer lage kans op vezelvrijgave
---------------------------------	-----------------------------------------------------------------

Gebondenheid	Categorie 1: hechtgebonden in oorsprong
Asbestsoort (vezeltype)	Alleen chrysotiel
Asbestconcentratie	Laag (< 50%)
Afschermingsgraad van het gehele materiaal	Stootvaste afscherming of omkasting
Toestand van het materiaal	Onbeschadigd, niet verweerd

Beschrijving	bakkeliet schakelaar en stopcontact
Omgeving	Binnen
Primaire drager	Communicatie en elektrische infrastructuur en uitrusting
Asbestmateriaal	Bak, reservoir, kuip, bloembak
Bindmiddel van asbestmateriaal	bakkeliet
Gebondenheid op basis van bindmiddel	Hecht
Hoeveelheid (gewicht - aantal)	<ul style="list-style-type: none">• 1,00 kg - 1 stuk
Totaal gewicht	1,00 kg
Eenvoudig bereikbaar	Ja
Bevestigingswijze	<ul style="list-style-type: none">• Onbekend
Identificatiemethode	Vaststelling zonder monstername

- Zorg voor een veilig beheer. Vermijd het beschadigen van het asbestmateriaal. Controleer de toestand jaarlijks op wijzigingen.

- Eenvoudige handelingen: mag via doe-het-zelf of door werknemer(s) met opleidingsattest eenvoudige handelingen
Bij verwijderen, dragen van de nodige beschermingsmiddelen (mondmasker ffp3, handschoenen, tyvec) Bij de gemeente/containerpark afsluitzakken halen om dubbel in te pakken en af te voeren naar het containerpark.

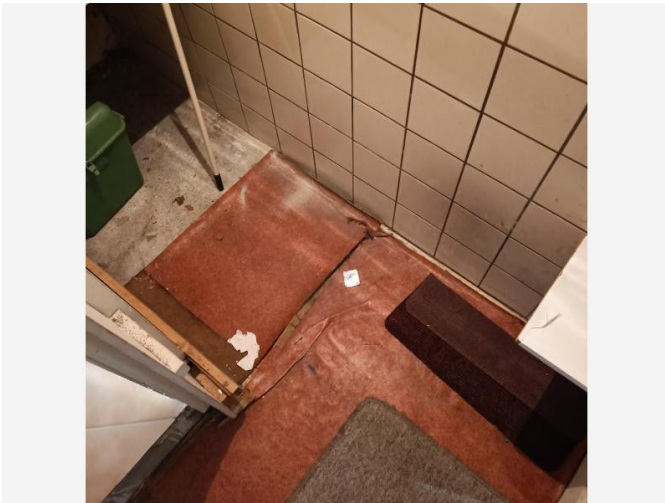
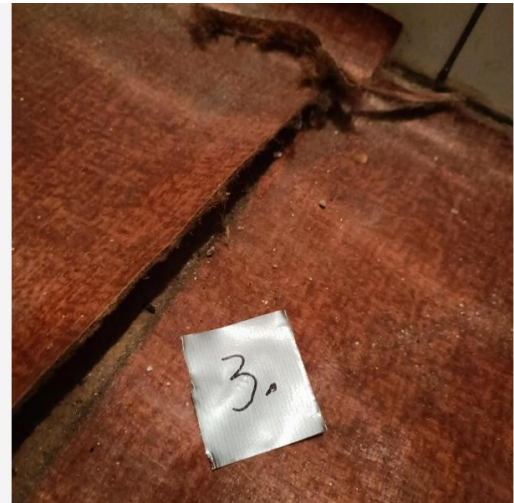
Fiche 4: rode vinylvloer berging

Overzichtsfoto

Detailfoto

Geen asbest

#	Type	Referentie	Resultaat
4.1	Puntmonster	3	Geen asbest

Beschrijving	rode vinylvloer berging
Omgeving	Binnen
Primaire drager	Vloer
Bindmiddel van materiaal	Lijm

Gebondenheid op basis van bindmiddel	Hecht
Hoeveelheid (gewicht - aantal)	• 1,70 kg - 1 stuk
Totaal gewicht	1,70 kg
Identificatiemethode	Vaststelling met monstername
Destructieve handeling voor identificatie	Nee

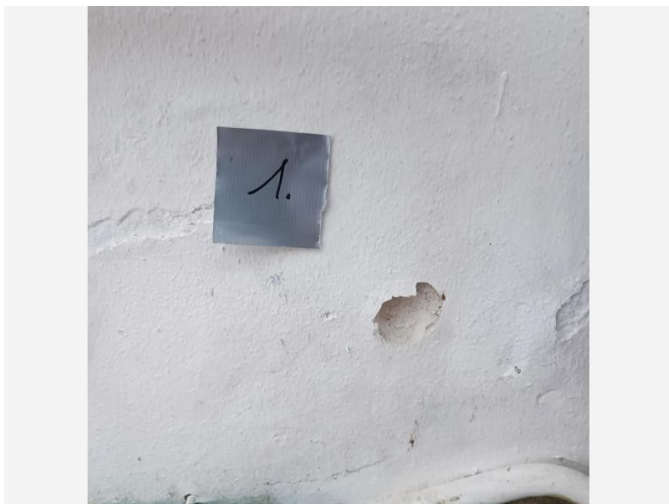
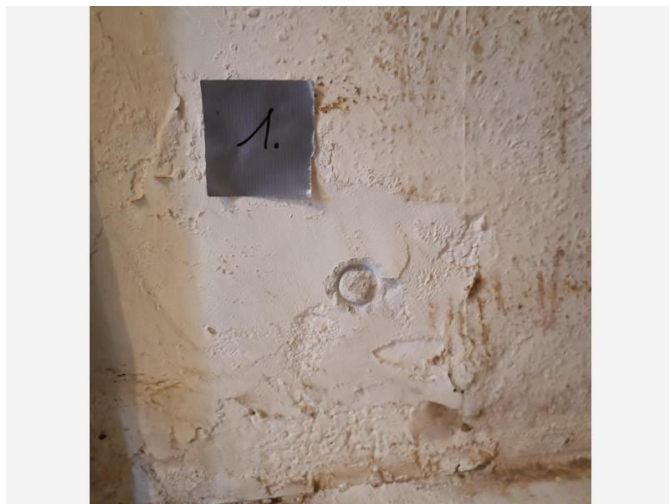
Overzichtsfoto

Detailfoto

Geen asbest

#	Type	Referentie	Resultaat
5.1	Mengmonster	1	Geen asbest

Beschrijving	Pleisterwerk muren
Omgeving	Binnen
Primaire drager	Binnenwand
Bindmiddel van materiaal	Gips - kalk

Gebondenheid op basis van bindmiddel	Niet-hechtgebonden
Hoeveelheid (oppervlakte - dikte - aantal)	• 0,01 m ² - 0,01 cm - 1 stuk
Totaal volume	< 0,001 m ³
Identificatiemethode	Vaststelling met monstername
Destructieve handeling voor identificatie	Nee
