Asbestinventarisatetest

Merelstraat 11, 3730 Hoeselt

Attestnummer : 20221223-000016.000

Uitgegeven op : 23.12.2022

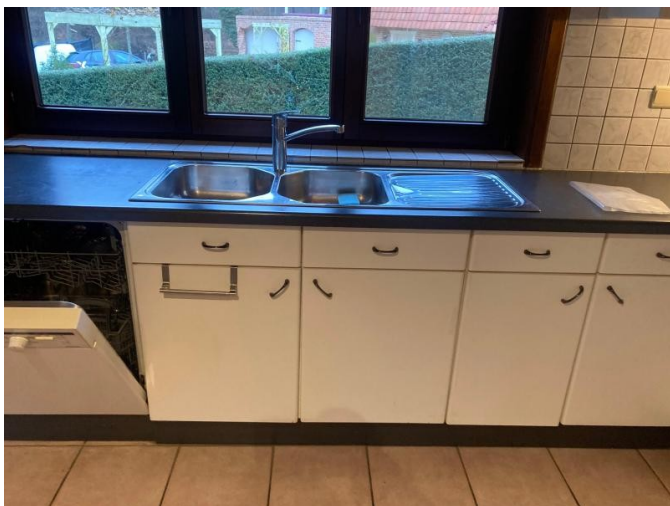
Fiche 1: teerlaag onder spoelbak

Geen asbest

#	Type	Referentie	Resultaat
1.1	Puntmonster	2022-037-A2	Geen asbest

Beschrijving	teerlaag onder spoelbak
Omgeving	Binnen
Primaire drager	Sanitaire infrastructuur en uitrusting (toe- en afvoer)
Bindmiddel van materiaal	Bitumen (roofing, teer, asfalt)

Gebondenheid op basis van bindmiddel	Hecht
Hoeveelheid (oppervlakte - dikte - aantal)	• 0,20 m ² - 0,10 cm - 1 stuk
Totaal volume	< 0,001 m ³
Identificatiemethode	Vaststelling met monstername
Destructieve handeling voor identificatie	Nee

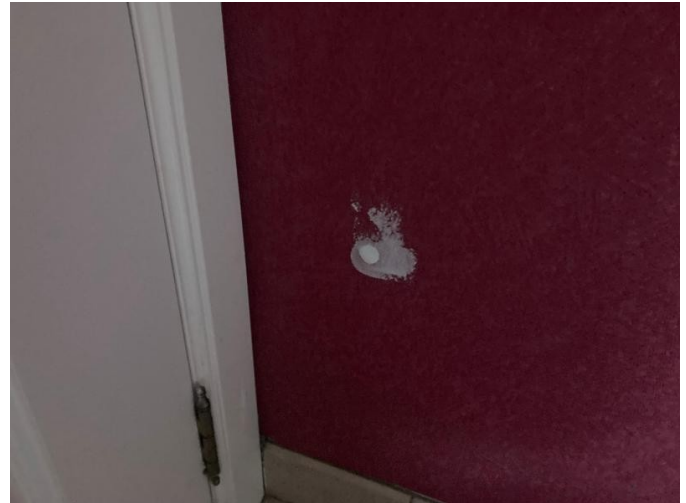
Fiche 2: Pleisterwerk muren

Geen asbest

#	Type	Referentie	Resultaat
2.1	Mengmonster	2022-037-A1	Geen asbest

Beschrijving	Pleisterwerk muren
Omgeving	Binnen
Primaire drager	Wand vrijstaand (scheidingsmuur, ...)
Bindmiddel van materiaal	Gips - kalk

Gebondenheid op basis van bindmiddel	Niet-hechtgebonden
Hoeveelheid (oppervlakte - dikte - aantal)	• 100,00 m ² - 1,00 cm - 1 stuk
Totaal volume	1,00 m ³
Identificatiemethode	Vaststelling met monstername
Destructieve handeling voor identificatie	Nee
