Asbestinventarisatetest

Burgemeester Marresbaan 1, 3770 Riemst

Attestnummer : 20230811-000244.000

Niet-asbestveilig

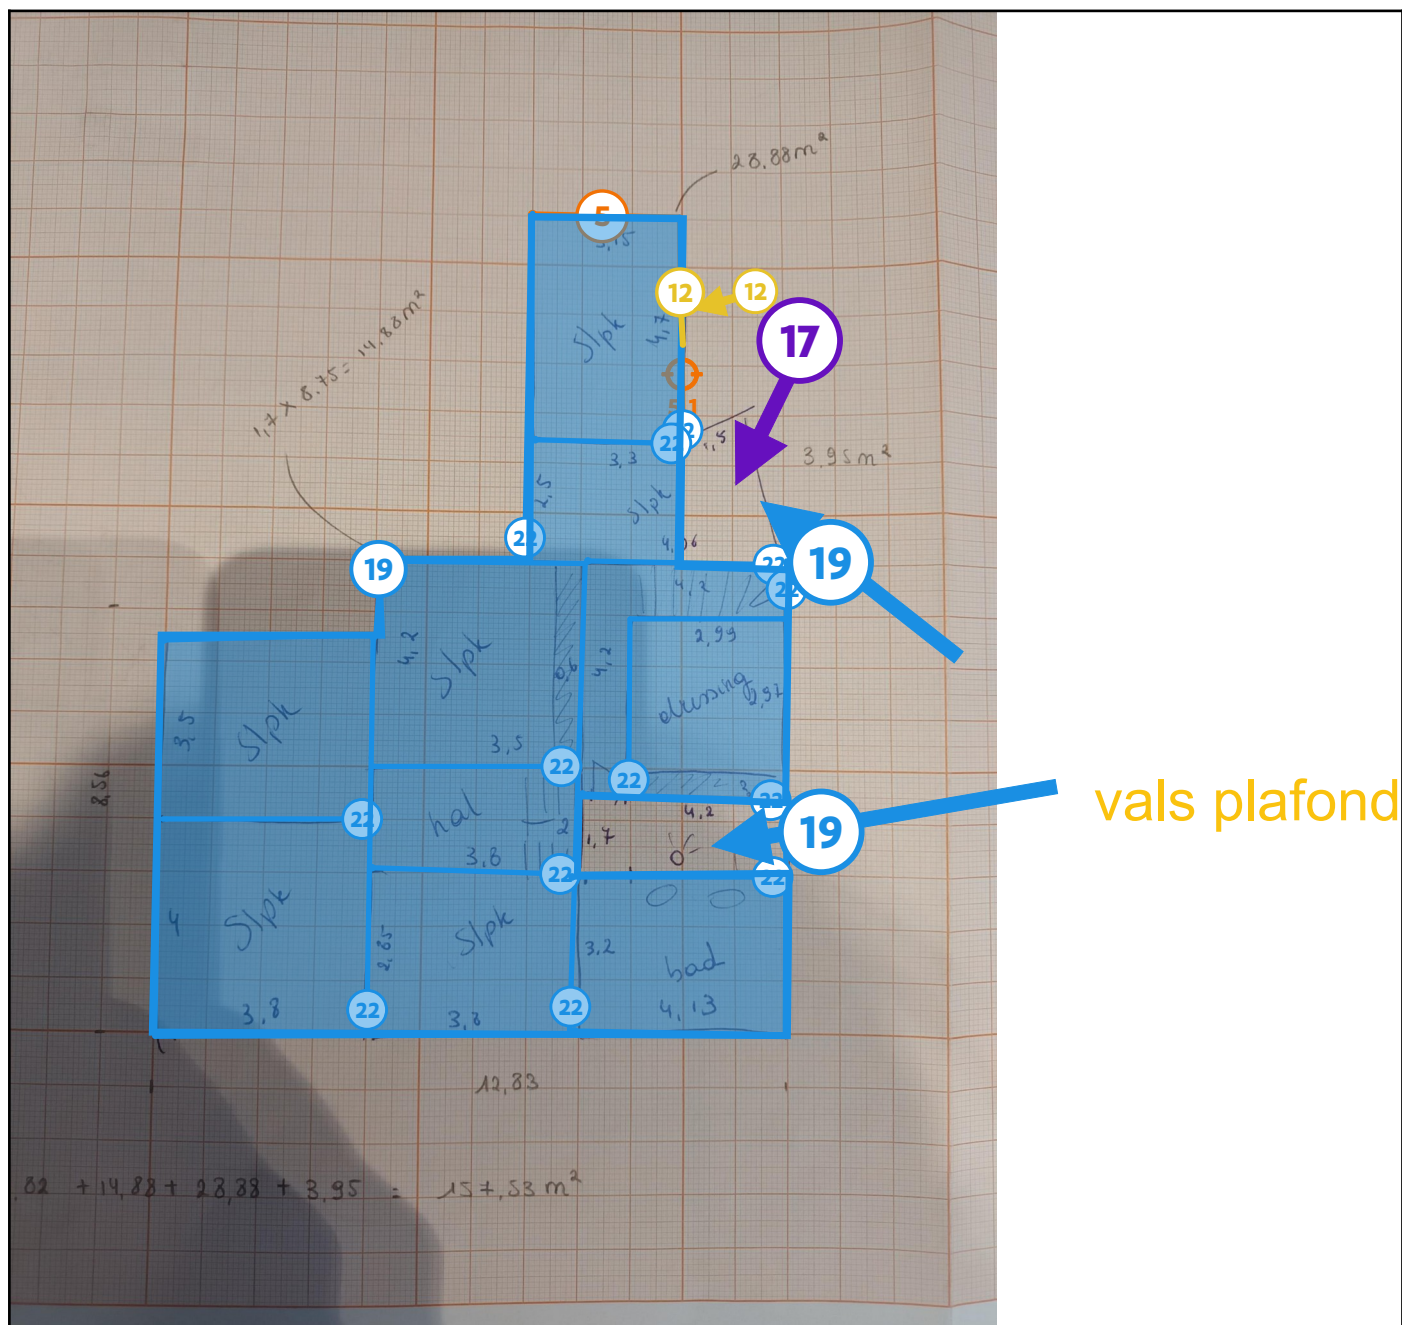
Plan 1.4: Plan verdiep 1 woonhuis B

Beschrijving	Type	Actie
5. Gevelleien verdiep 1	Asbestmateriaal	Verwijderen
5.1 Code: S1	Puntmonster	-
12. Cementgebonden vensterbanken.	Asbestmateriaal	Zorgvuldig beheren

17. CV ketels woonhuis.	Advies	-
19. Pleisterwerk plafond	Geen asbest	-
22. Pleisterwerk muren	Geen asbest	-

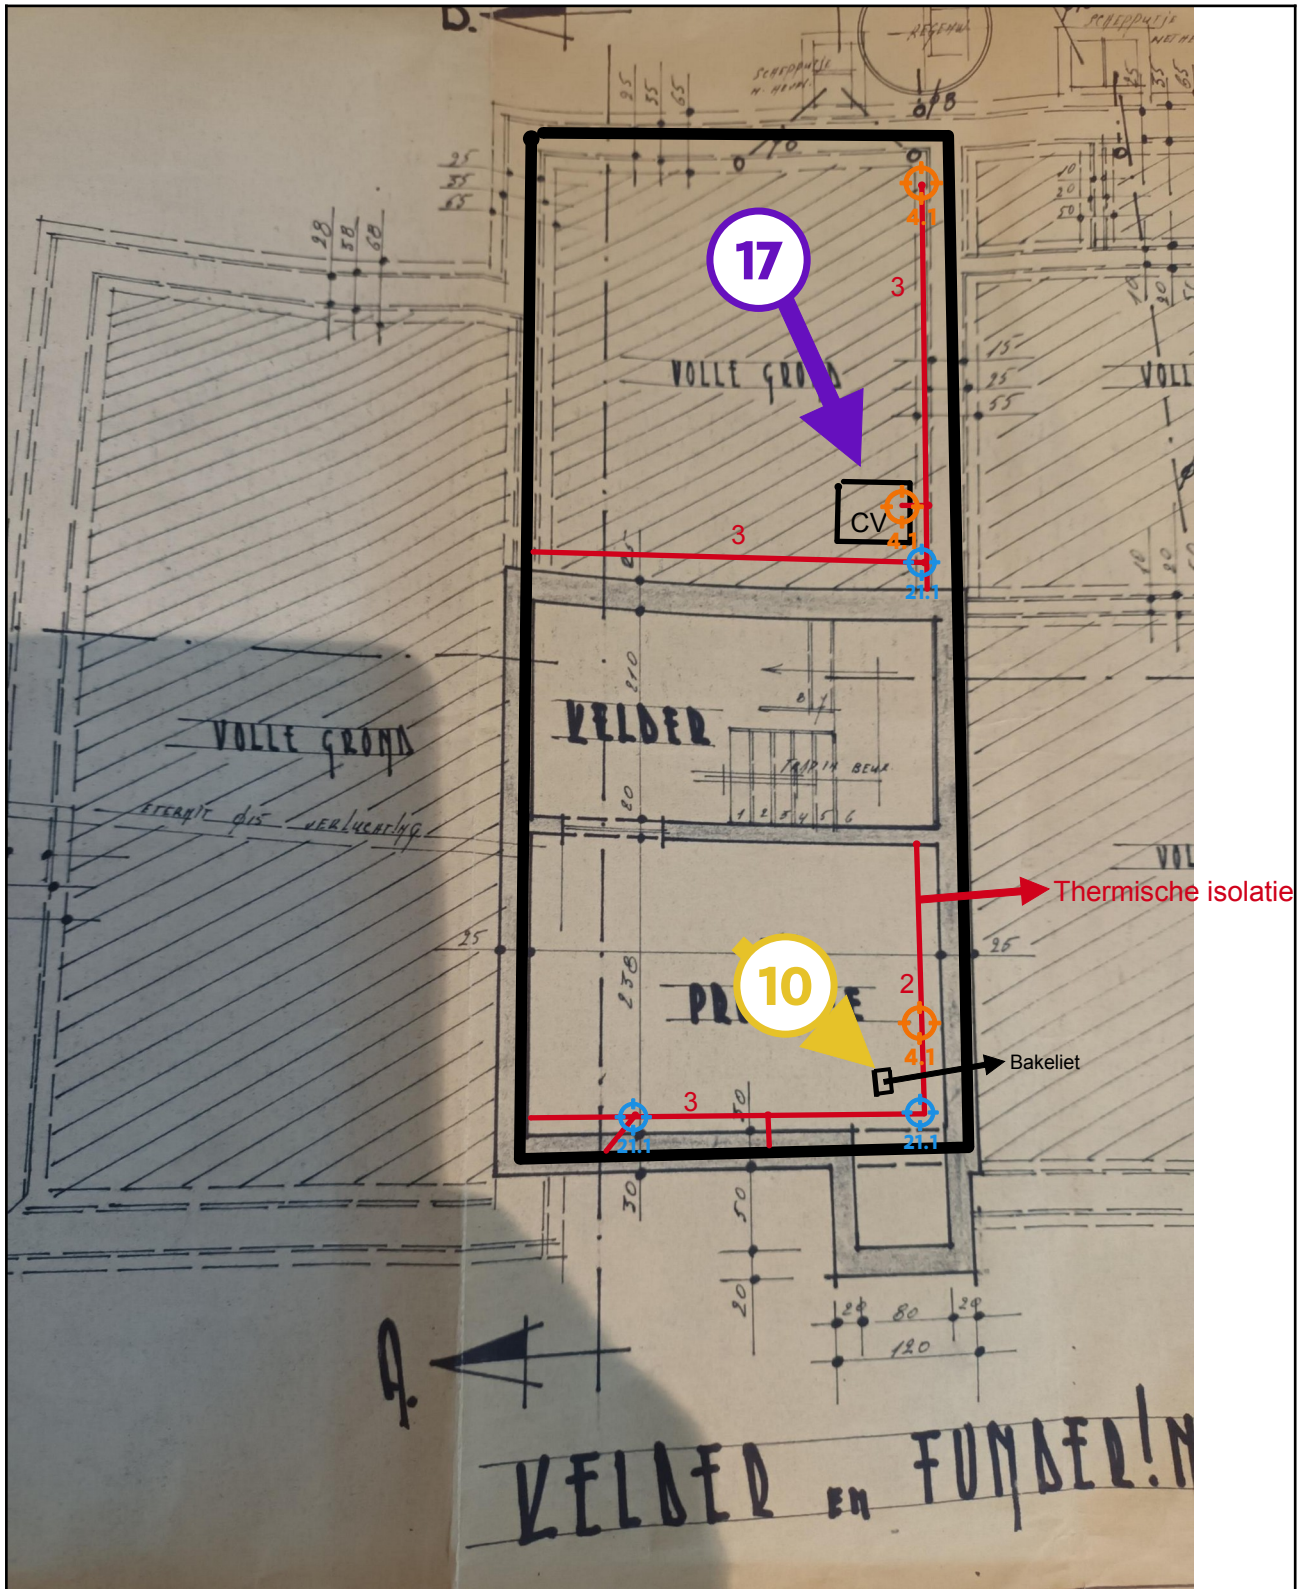
Plan 1.5: Plan kelder

4. Buisisolatie kelder ruimte rechte stukken.	Asbestmateriaal	Verwijderen
4.1 Code: S7	Mengmonster	-
10. Bakelieten kast kelder.	Asbestmateriaal	Zorgvuldig beheren
17. CV ketels woonhuis.	Advies	-
21. Buisisolatie kelder bochten.	Geen asbest	-
21.1 Code: S6	Mengmonster	-

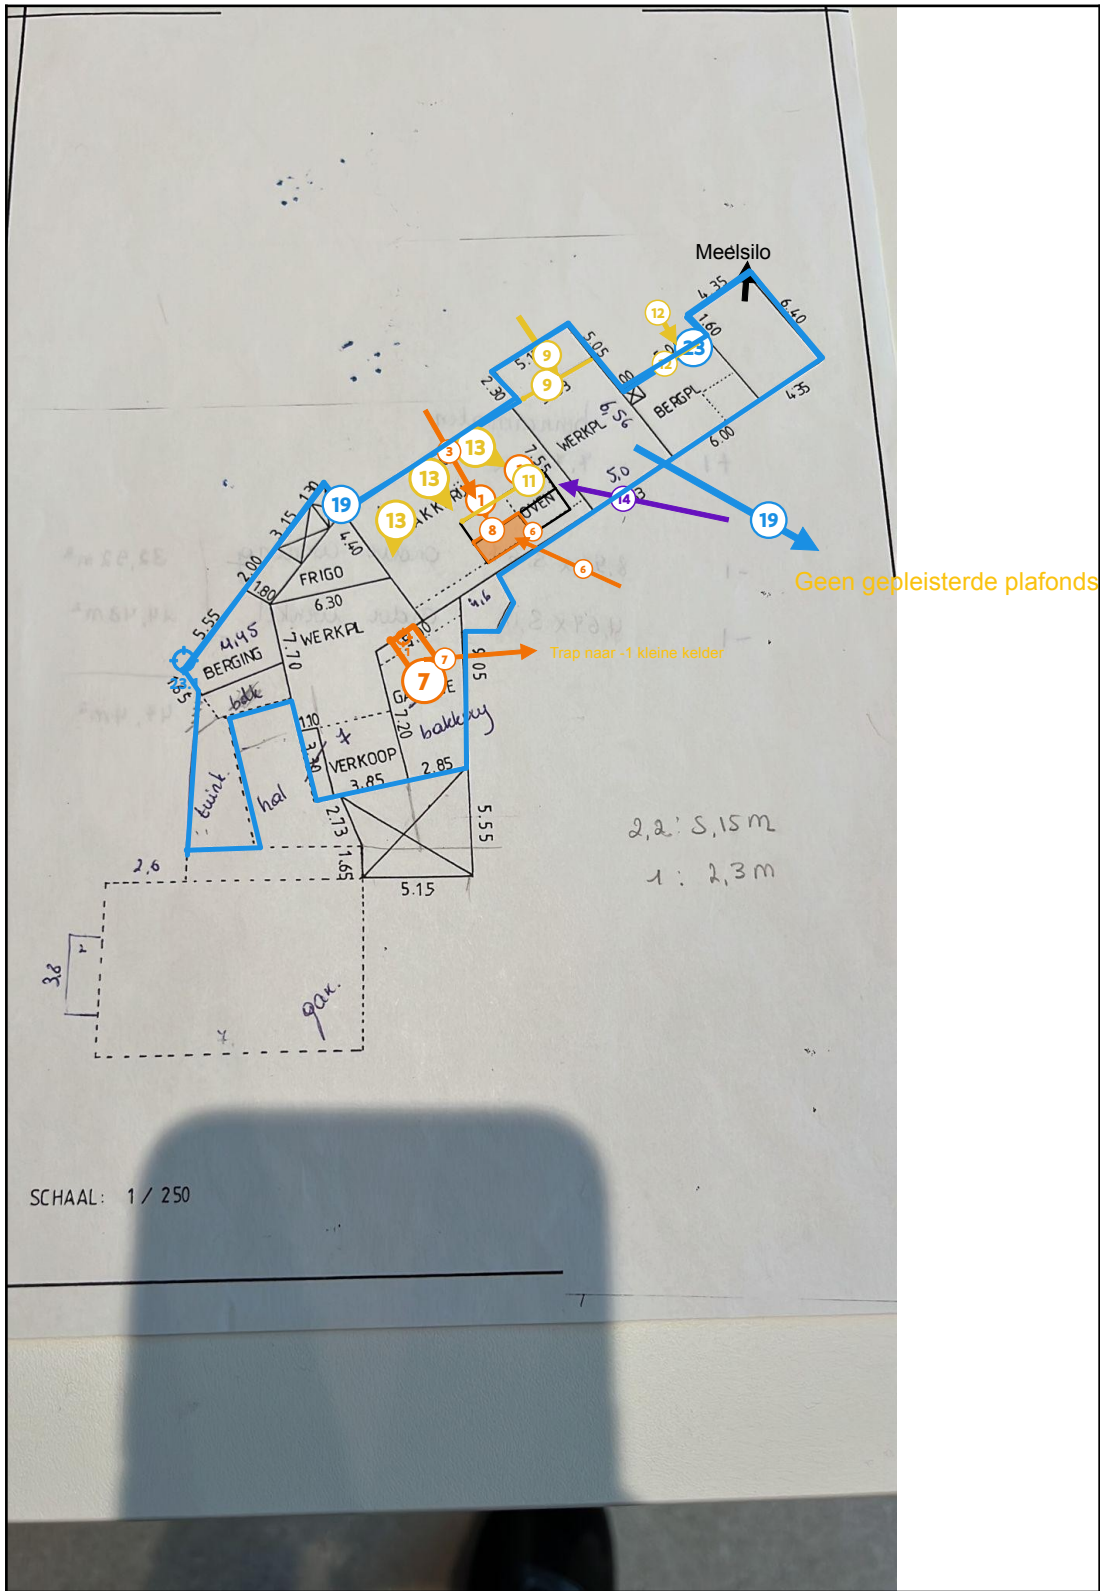
Plan 1.7: Plan bakkerij werkplaats

1. Rookgaskanalen boven oven in werkplaats bakkerij.	Asbestmateriaal	Verwijderen
3. Windhoed op rookgaskaanaal.	Asbestmateriaal	Verwijderen
6. Golfplaat als plafond in oven in werkplaats.	Asbestmateriaal	Verwijderen
7. Linolium op treden keldertrap bakkerij werkplaats.	Asbestmateriaal	Verwijderen
7.1 Code: S3	Puntmonster	-
8. Pical plaat in broodoven werkplaats bakkerij.	Asbestmateriaal	Maatregelen nemen
9. ingekapselde golfplaat werkplaats bakkerij.	Asbestmateriaal	Zorgvuldig beheren
11. Cementplaat tegen wand oven werkplaats bakkerij.	Asbestmateriaal	Zorgvuldig beheren
12. Cementgebonden vensterbanken.	Asbestmateriaal	Zorgvuldig beheren
13. Verloren bekisting palen in werkplaats bakkerij.	Asbestmateriaal	Zorgvuldig beheren
14. Brander van broodoven in bakkerij werkplaats.	Advies	-
19. Pleisterwerk plafond	Geen asbest	-
23. Crepi buiten gevel.	Geen asbest	-
23.1 Code: S9	Puntmonster	-

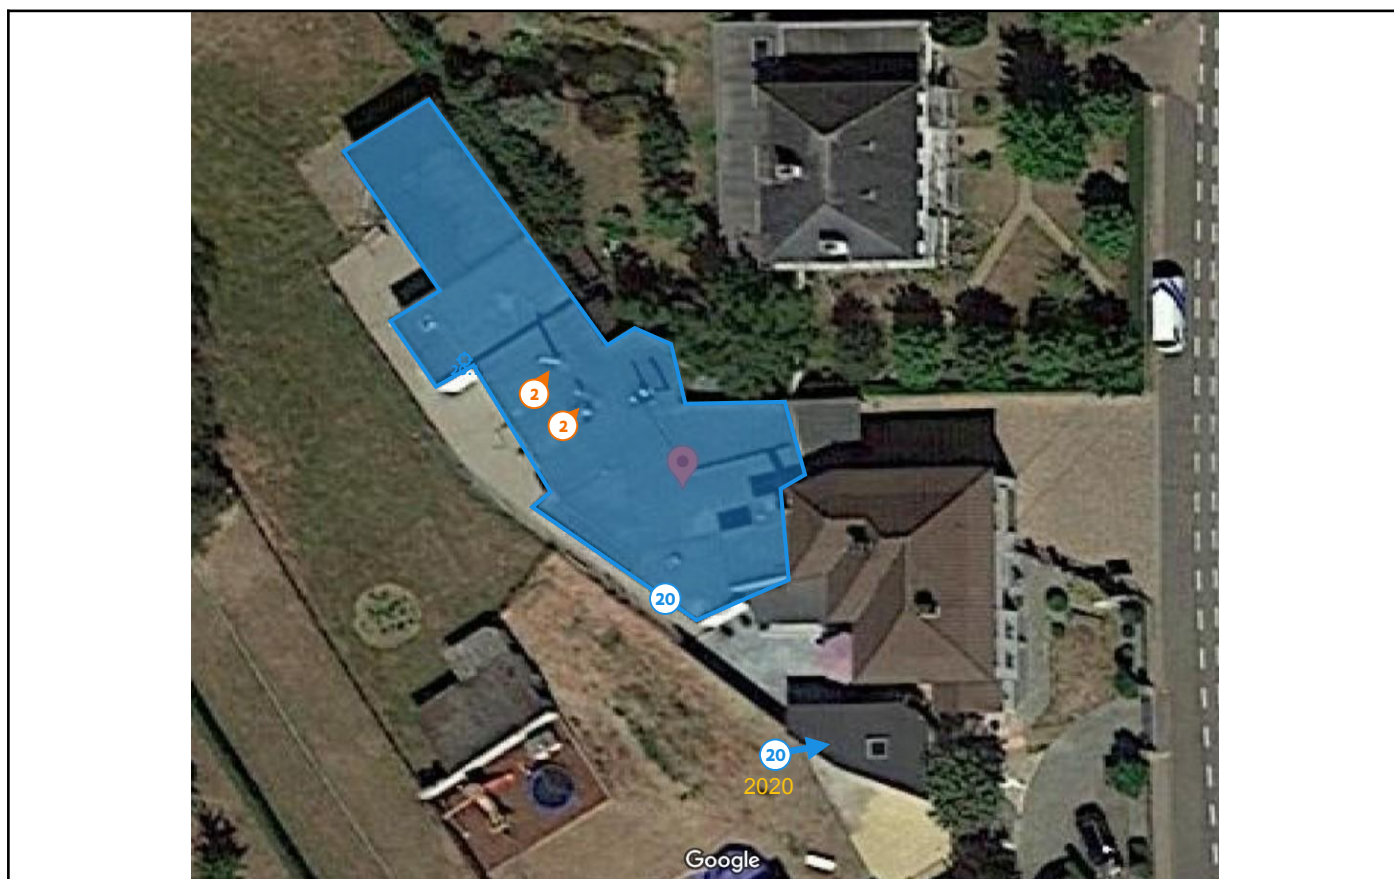
Plan 1.8: Bovenaanzicht inspectielocatie

Beschrijving	Type	Actie
2. Rookgaskanalen op plat dak werkplaats bakkerij.	Asbestmateriaal	Verwijderen
20. Roofing platte daken achterbouw.	Geen asbest	-
20.1 Code: S2	Puntmonster	-
